RAPORT DE INVESTIGARE

privind accidentul feroviar produs la data de data de 11.06.2020,
pe raza de activitate a Sucursalei Regionale CF Timișoara,
secția de circulație Simeria – Petroșani, între stația CFR Baru Mare și halta de mișcare Crivadia,
prin deraierea de a doua osie a celui de-al 15-lea vagon din compunerea trenului de marfă nr.30536,
aparținând operatorului de transport feroviar de marfă Deutsche Bahn Cargo Romania SRL

**Raport de investigare
08.06.2021.**

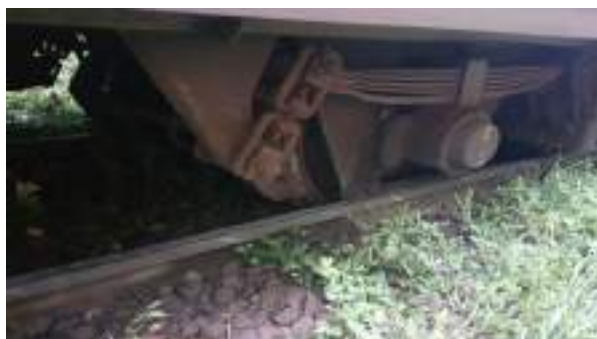
Foto nr.1 Vedere laterală a roții deraiate a vagonului nr.21802470158

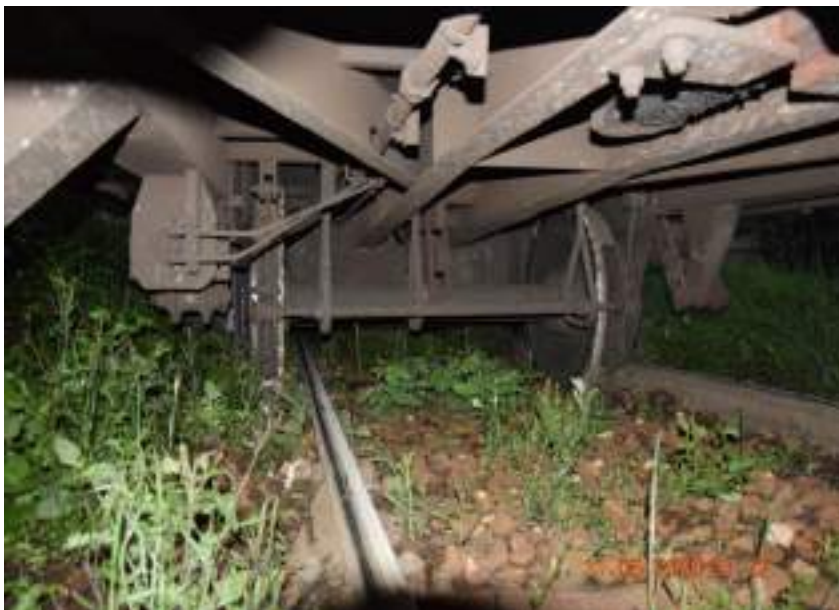
- osia nr.2 (a 2-a osie în sensul de mers) era deraiată, având roata din partea stângă sens de mers căzută în exteriorul șinei de la interiorul curbei (șina din partea stângă) iar roata din partea dreaptă sens de mers căzută în interiorul șinei de la exteriorul curbei (șina din partea dreaptă).

Foto nr.2 Poziția în care s-a oprit vagonul deraiat (nr.21802470158)

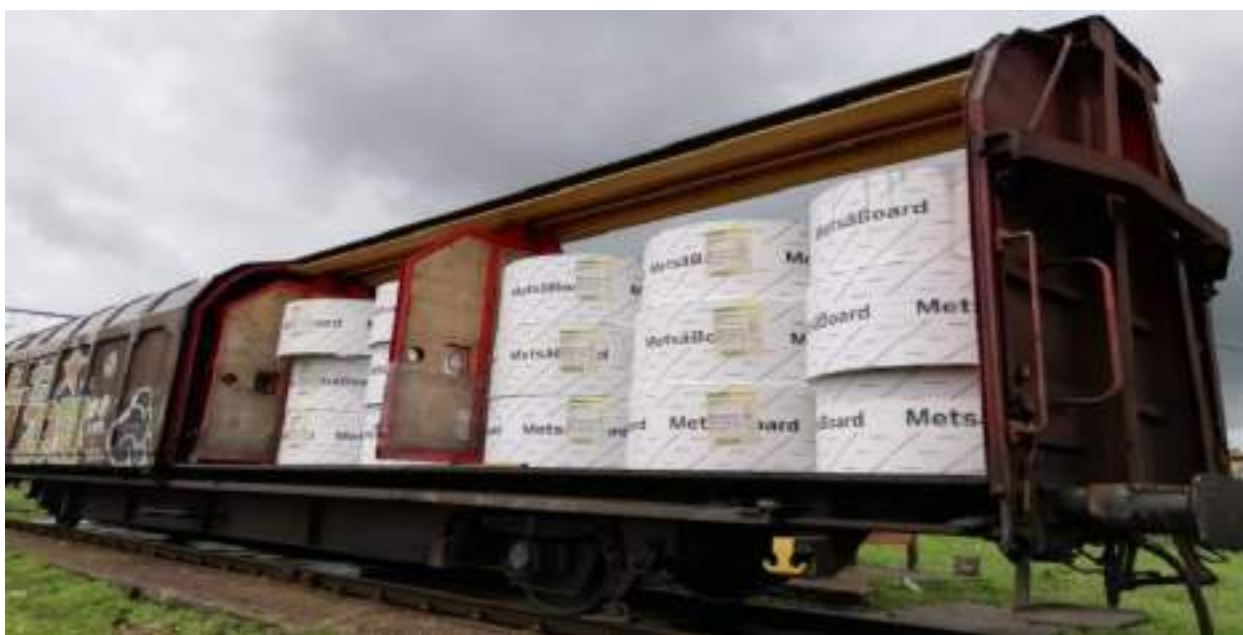
Foto nr. 3 Vedere laterală a încărcăturii din vagonul nr.2180247015-8

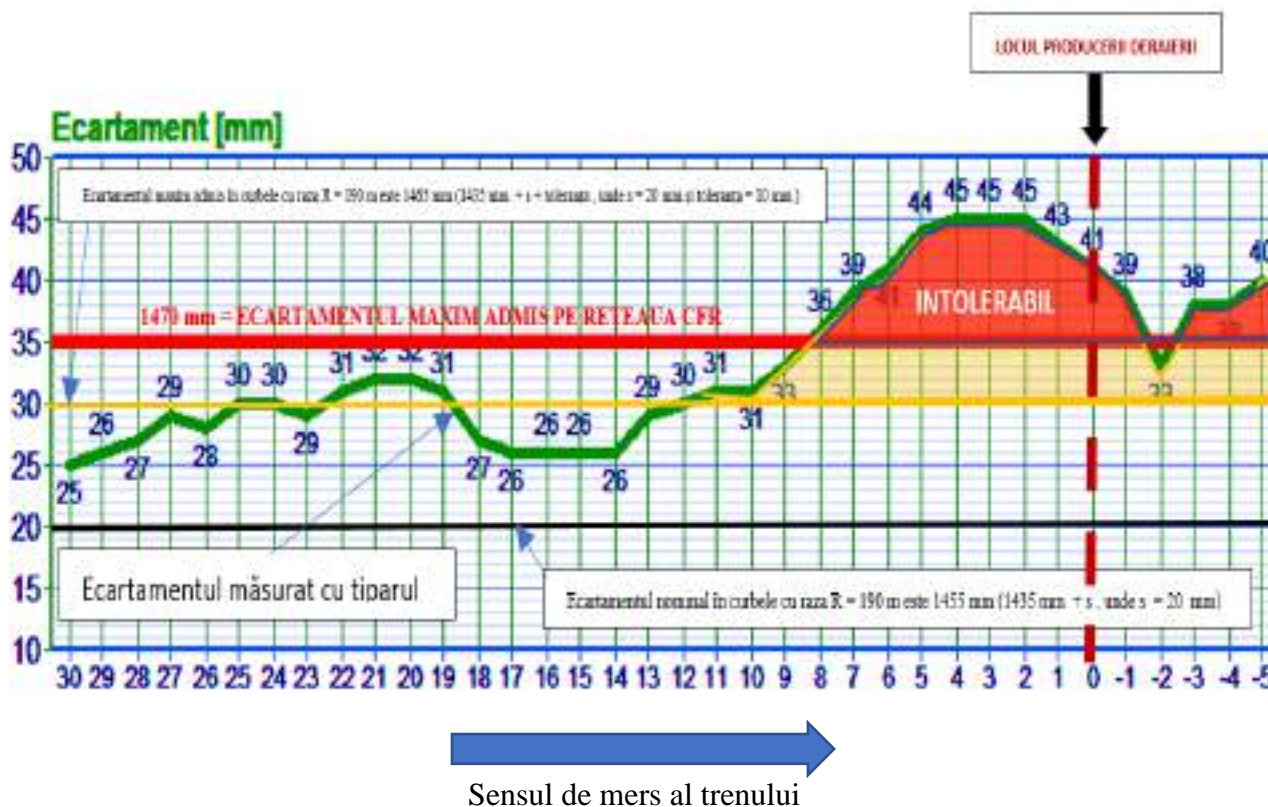
Diagrama nr.1 - Ecartamentul teoretic și măsurat - analiză grafică

În diagrama nr.1 s-au reprezentat pe abscisă picheții de la „-3” la „40”, marcați pe teren la echidistanța de 0,5 m, iar pe ordonată s-au reprezentat valorile măsurate cu tiparul de măsurat calea (exemplu: valoarea de 0 mm corespunde ecartamentul de 1435 mm, iar valoarea de 35 mm corespunde ecartamentul de 1470 mm).

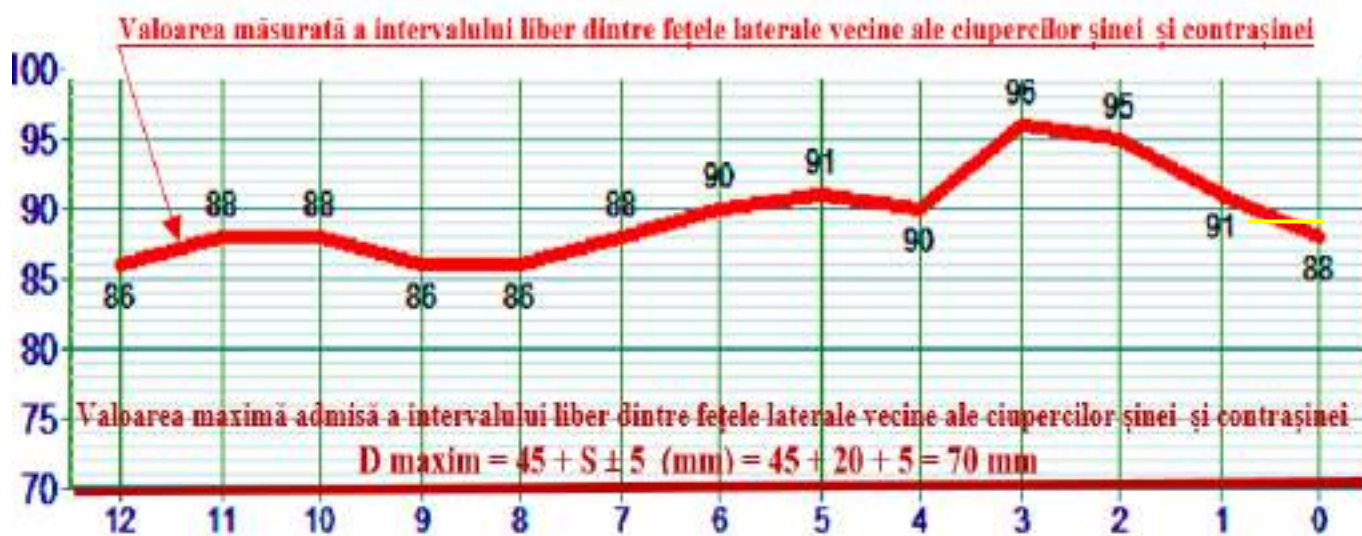
Diagrama nr.3 - Valorile intervalului liber dintre fețele laterale vecine ale ciupercilor șinei de la firul interior al căii și contrașinei (valorile jgheabului lateral), măsurate în punctele „0” ÷ „12”.

Din analiza grafică a acestei diagrame s-a constatat că valorile dintre fețele laterale vecine ale ciupercilor șinei de la firul interior al căii și contrașinei (valorile jgheabului lateral) depășeau pe toată zona analizată limita superioară maxim admisă de toleranțelor prevăzute de către codurile de practică aplicabile în activitatea de mentenanță a infrastructurii, respectiv art.8 pct.2 din Instrucția de norme și toleranțe pentru construcția și întreținerea căii - nr.314/1989, cu valori cuprinse între 16 mm și 26 mm.

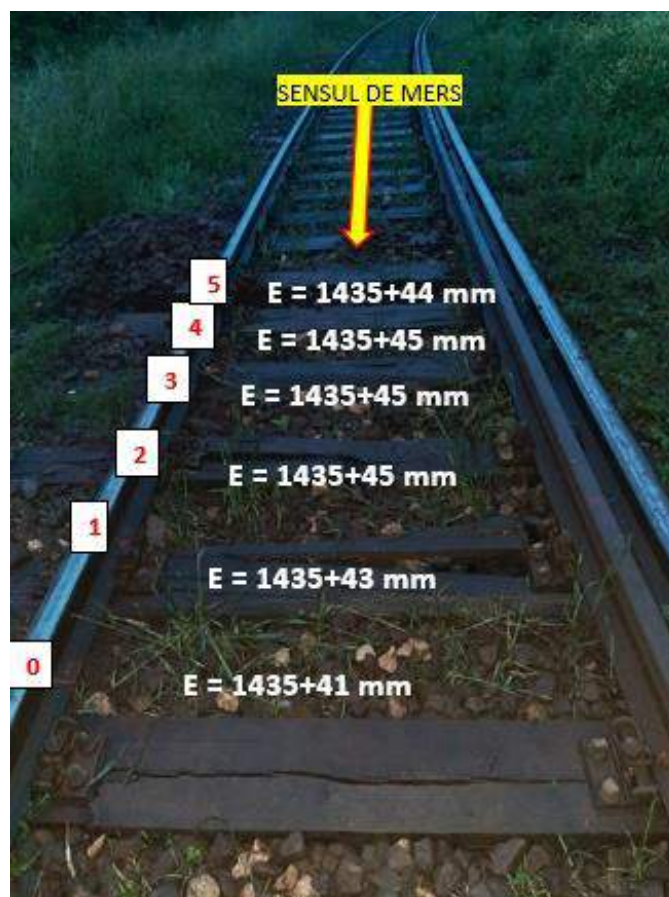
În aceste puncte au fost efectuate măsurători, în regim static, cu tiparul de măsurat calea, la ecartament și nivel transversal al căii și valorile intervalului liber dintre fețele laterale vecine ale ciupercilor șinei, de la firul interior al căii și contrașinei (între punctele „0” și „12”). Valorile acestor parametri sunt reprezentate în diagramele nr.1, 2 și 3, ecartamentul căii, măsurat în regim static, este marcat și în fotografia nr.3.

Foto. nr.4 Ecartamentul măsurat în regim static, cu tiparul de măsurat calea, în punctele pichetate din zona producerii deraierii

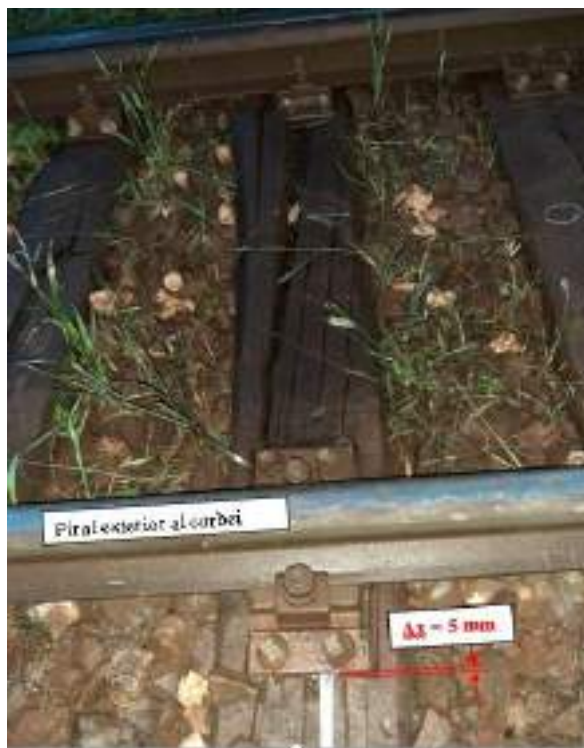
Foto. nr.5 T_1 valoarea cu care se deplasa placa metalică de la exteriorul curbei pe direcție radială în sensul creșterii ecartamentului $\Delta x = 5$ mm

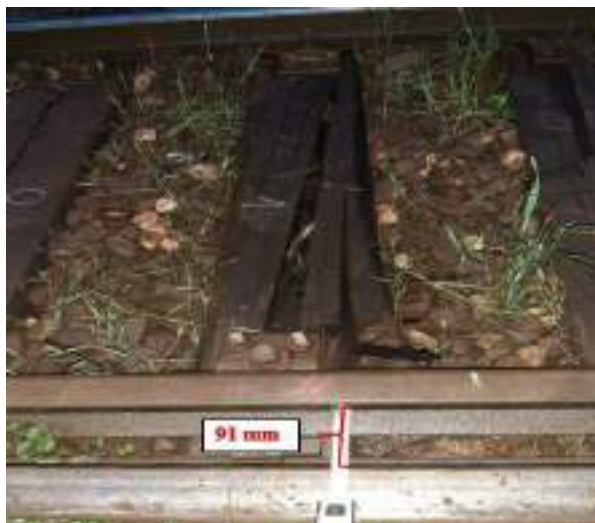
Foto. nr.6 în dreptul traversei T₁ valoarea măsurată a intervalului liber dintre fața laterală vecine ale ciupercii șinei de la firul interior al căii și contrașină

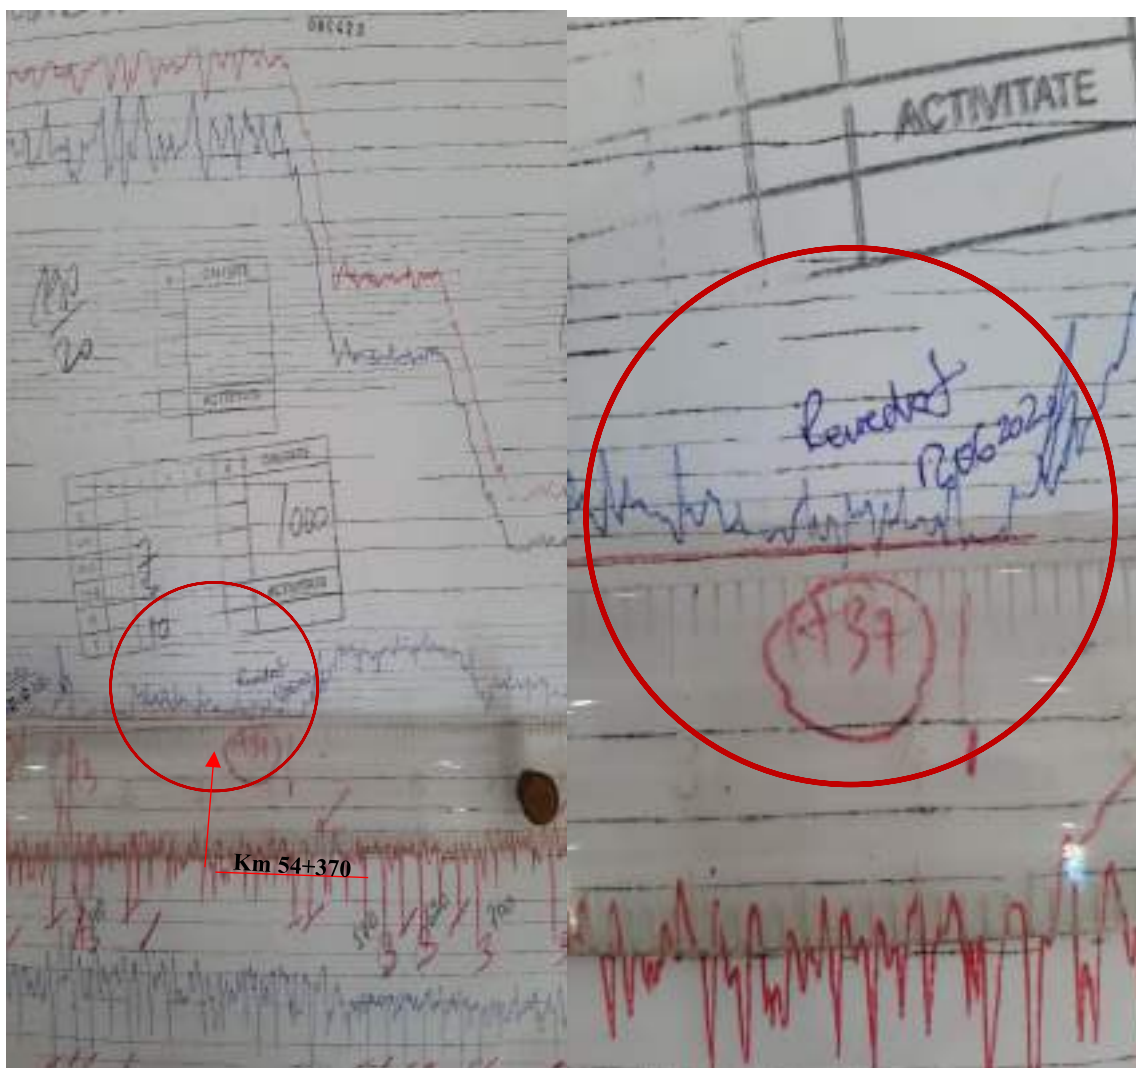
Foto. nr.7 și 8 Diagrama ecartament în zona producerii accidentului, înregistrată pe banda VMC, cu ocazia verificării liniei efectuate la data de 08.04.2020

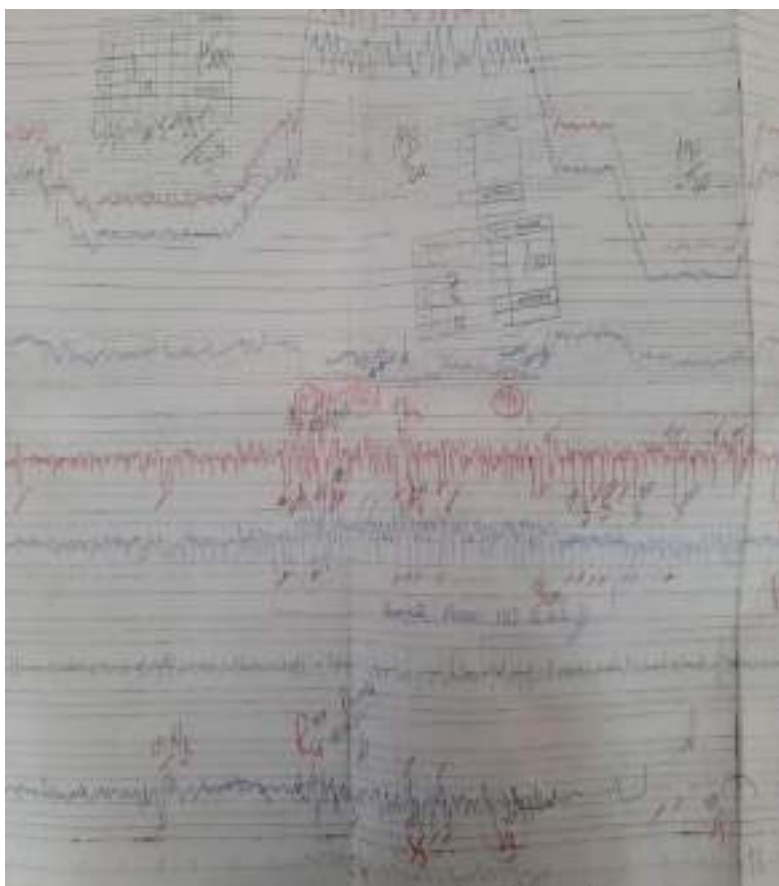
- din analiza efectuată asupra benzii înregistrate cu ocazia verificării firului I de circulație a liniei curente Baru Mare – Crivadia cu VMC la data de 08.04.2020, s-a constatat că, pe curbele cuprinse între km 53+000 și km 56+000, existau probleme deosebite cu privire la menținerea ecartamentului căii în limitele toleranțelor admise de cadrul de reglementare (6 atenționări pe diagrama ecartamentului). În conformitate cu prevederile art.5.3 din Instrucția pentru folosirea vagoanelor de măsurat calea nr.329/1995, punctajul de calitate/km (starea generală a căii) în această zonă se prezenta astfel :
 - calificativ „satisfăcător 2” (1500 de puncte) – porțiunea de linie dintre km 53+000 și km 54+000;
 - calificativ „satisfăcător 2” (1000 de puncte) – porțiunea de linie dintre km 54+000 și km 55+000;
 - calificativ „bun 2” (300 de puncte) – porțiunea de linie dintre km 55+000 și km 56+000;

Foto nr.9 Banda VMC cu ocazia verificării liniei efectuate la data de 08.04.2020, Km 53 și 54

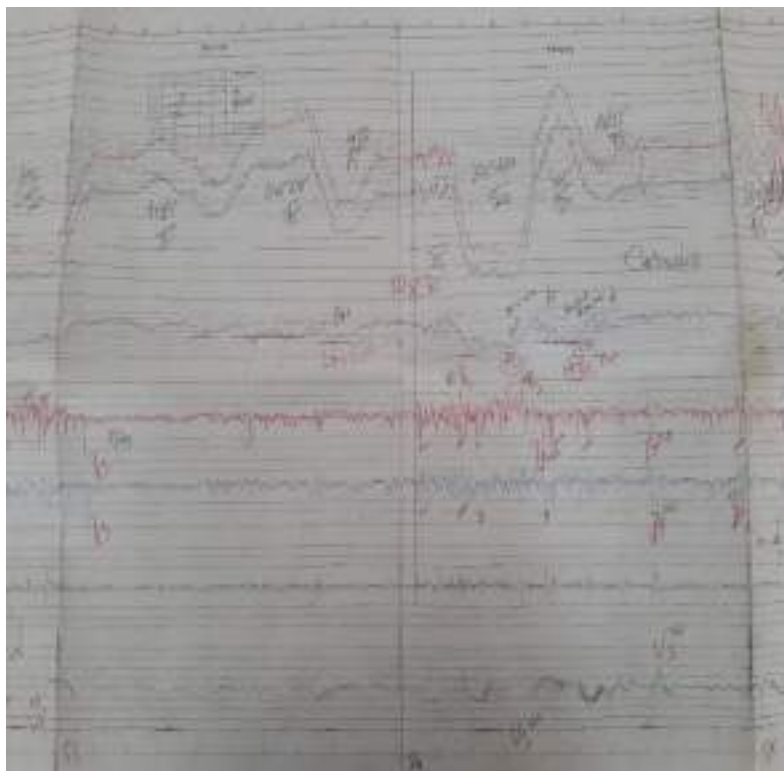
Foto nr.10 Banda VMC cu ocazia verificării liniei efectuate la data de 08.04.2020 Km 55 și 56
