RAPORT DE INVESTIGARE

privind accidentul feroviar produs la data de 25.02.2020, pe raza de activitate a Sucursalei Regionale CF Craiova, secția de circulație Strehaia - Drobeta Turnu Severin (linie simplă, electrificată), în stația CFR Balota, prin acostarea și deraierea primelor două vagoane din compunerea trenului de marfă nr.60274, aparținând operatorului de transport feroviar SC LTE-Rail România SRL, de către convoiul format din locomotivele EA 691 și EA 640 aparținând operatorului de transport feroviar SC Grup Feroviar Român SA.

*Raport de Investigare
Ediție Finală
23 februarie 2021*

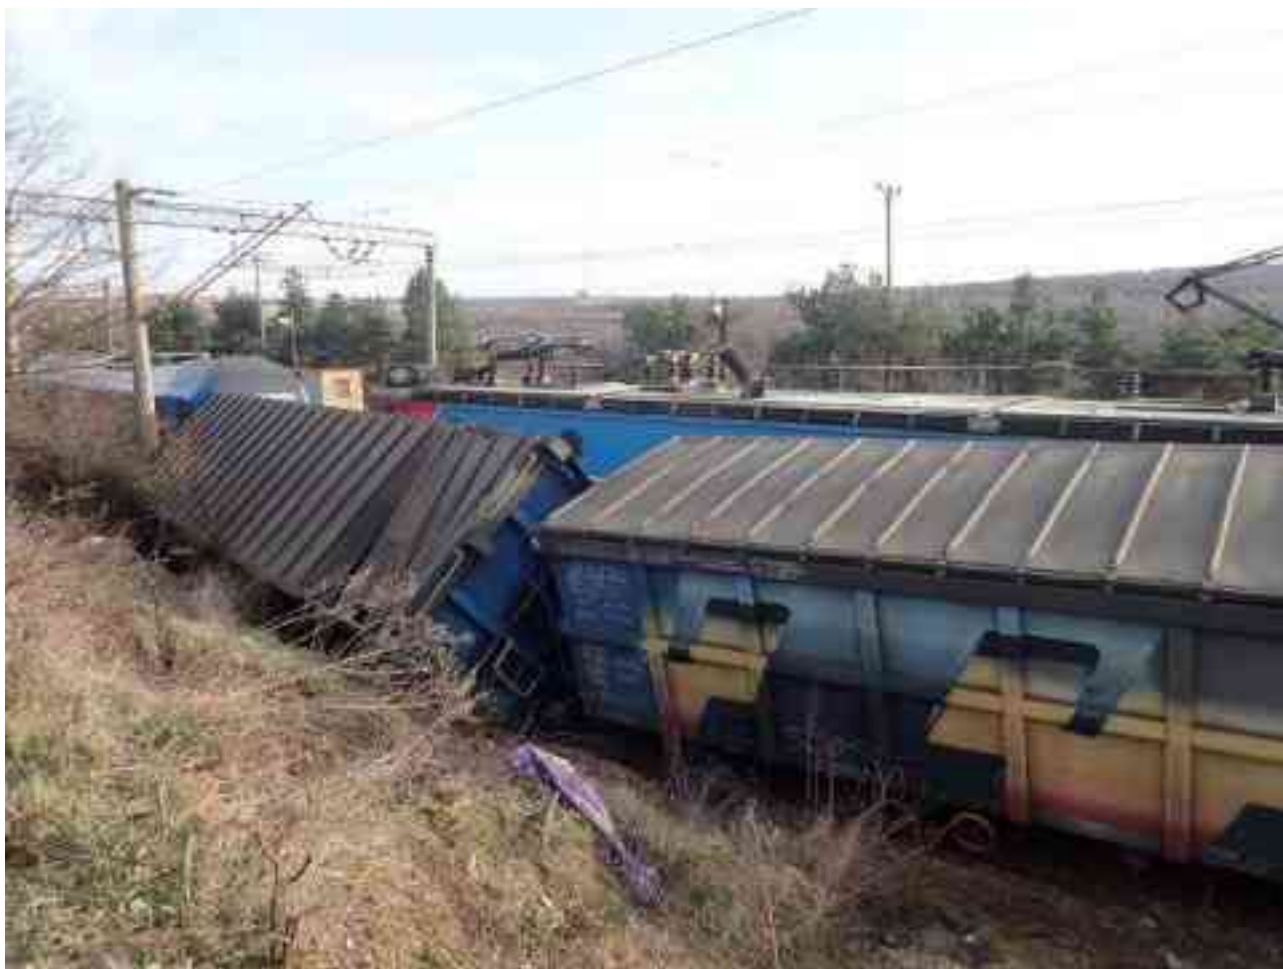
În urma acostării, vagonul nr.33560808108-9, primul de la locomotivă, a deraiat de ambele boghiuri și s-a înclinat la 45°, iar vagonul nr.33560808119-6, al doilea de la locomotivă, a deraiat de primul boghiu, în sensul de mers al trenului de marfă nr.60274.

Foto nr.1-Vagoanele deraiate

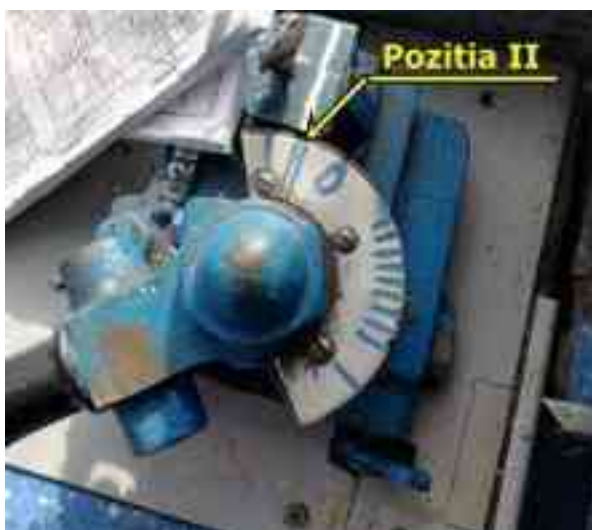
Foto nr.2 – Robinetul KD2

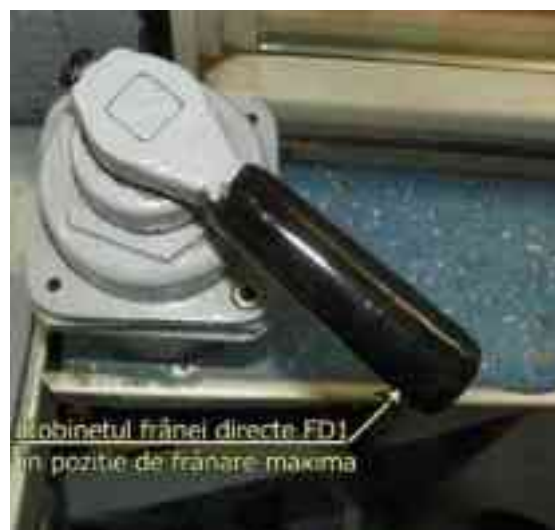
- instalațiile INDUSI și DSV erau în stare bună de funcționare și sigilate (la instalația INDUSI sigiliul de la robinetul de izolare pneumatică era larg fapt ce permitea manipularea acestuia, respectiv izolarea instalației fără ruperea sigiliului);
- frânele automată, directă și de mână erau în stare bună de funcționare, robinetul frânei automate KD2 din postul nr.I de conducere se afla în poziția II de alimentare (Foto nr.2), iar robinetul frânei directe FD1 în poziție de frânare maximă (Foto nr.3)

Foto nr.3 – Robinetul FD1

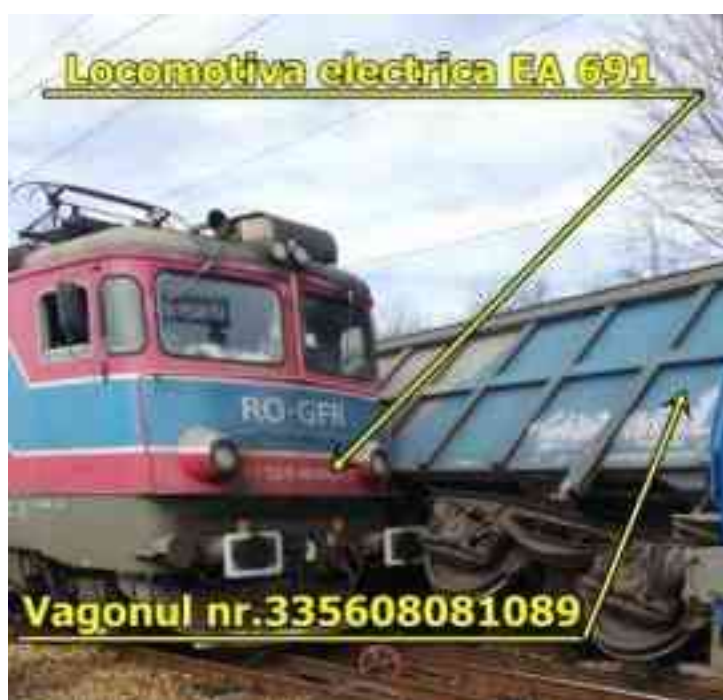
Foto nr.4– Coliziunea dintre locomotivă și vagon

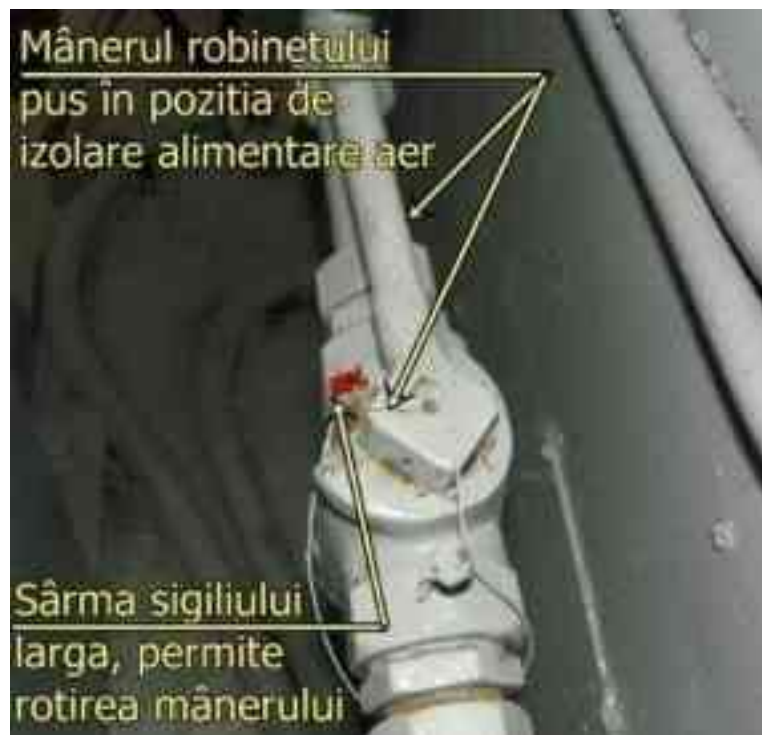
Foto nr.5. – Robinet izolare INDUSI EA 691

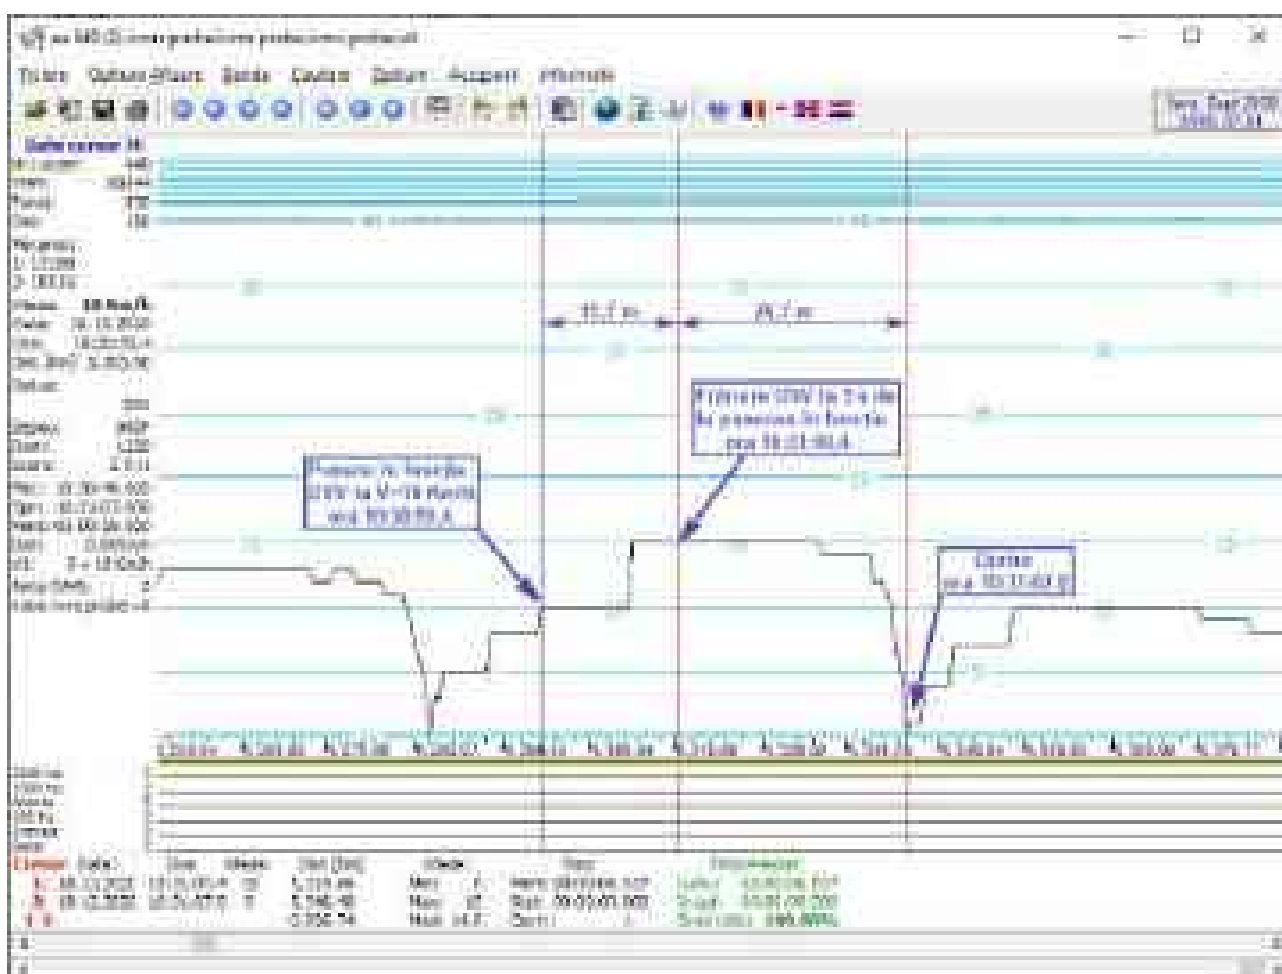
- din momentul în care s-a atins viteza de 10 km/h și s-a inițiat ciclul de siguranță și până la oprire, locomotiva a parcurs un spațiu de 42,45 metri în timp de 11,5 secunde;
- din momentul în care s-a comandat descărcarea aerului din conducta generală și până la oprire, locomotiva a parcurs un spațiu de 26,74 metri în timp de 6,6 secunde.

Fig nr.4 – Timpii de intrare în acțiune a DSV la locomotiva EA 640

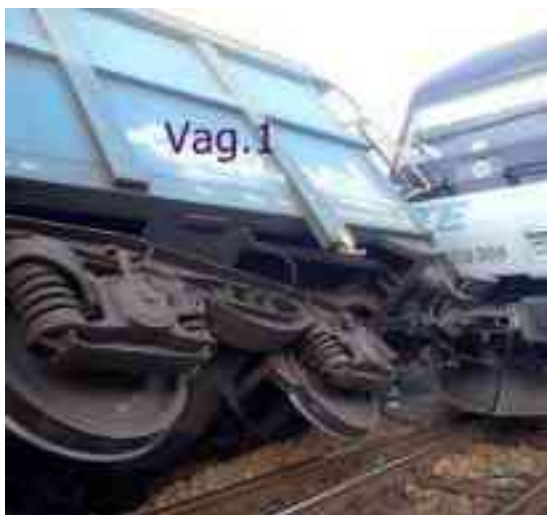
- primul vagon de la siguranță cu nr.335608081089 era lovit de locomotiva EA 691 pe partea dreaptă a sensului de mers, acesta fiind rezemat pe cutia locomotivei pe partea dreaptă a sensului de mers iar pe partea stângă de stâlpul nr.19 de susținere a liniei de contact, fiind înclinat aproximativ 45° cu roțile de pe partea dreaptă (1R, 2R, 3R și 4R) în aer iar roțile din partea stângă (1L, 2L, 3L și 4L) deraiate de pe șină la aproximativ un metru de ciuperca șinei. Acest vagon avea prelate ruptă, suportul de întindere a prelatei torsionat, cârligul aparatului de tracțiune puțin îndoit, cupla cu șurub afectată, suportul cu roata de acționare frâna de mână rupt și axul SAB îndoit (Foto nr.8 și 10);

Foto nr.8 Vagonul nr.335608081089

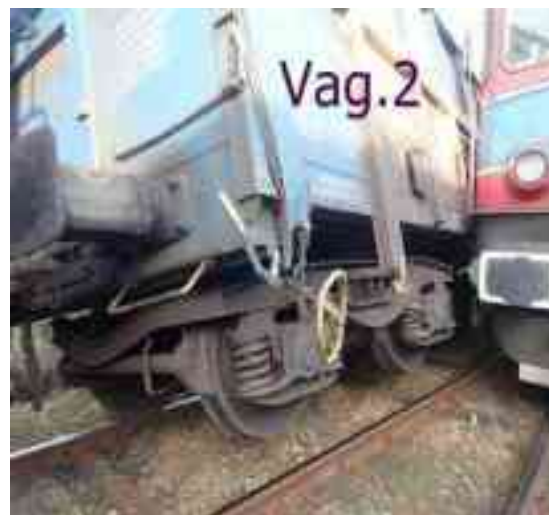
Foto nr.9 Vagonul nr.335608081196

- în urma verificărilor efectuate în atelier s-au mai constatat următoarele: cupla de legare era tăiată, scara de colț strâmbă, mecanismul de glisare al prelate era deteriorat în dreptul boghiului nr.1,

suportul de ancoră rupt, talerul tamponului era îndoit, suportul de glisare al prelatei era strâmb, roata și axul sistemului de glisare era strâmb.

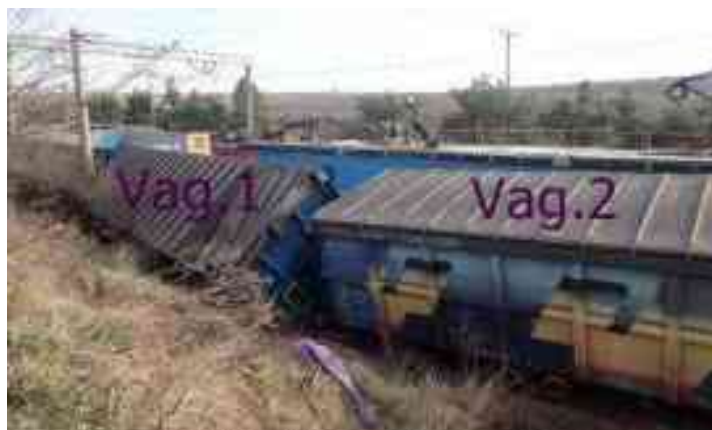
Foto nr.10 vagonul nr.335608081238

- al treilea vagon de la siguranță nr.335608081238 avea sistemul de deschidere a prelatei afectat pe partea dreaptă în sensul de mers.

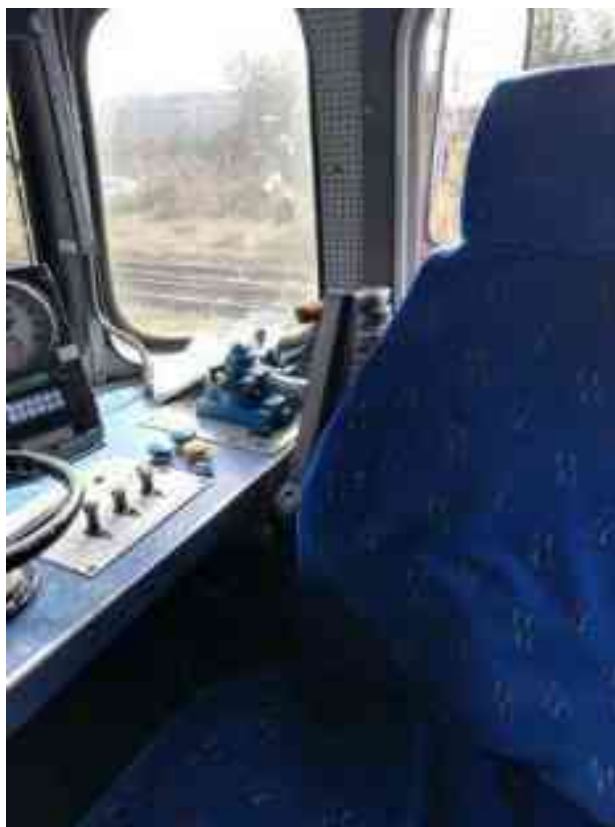
- neidentificarea pericolului reprezentat de montarea pe locomotivă a unor scaune al căror gabarit și grad de libertate poate interacționa cu frâna directă a locomotivei, în sensul modificării poziției robinetului FD1 din poziția de frânare în poziția de defrânare.

Din declarațiile personalului care a condus și deservit locomotiva EA 691 la data de 25.02.2020, precum și din verificările efectuate ulterior producerii accidentului s-a constatat că, în cazul rotirii scaunului mecanicului, din poziția normală de lucru, în sensul invers acelor de ceas, acesta lovește robinetul FD1 al frânei directe și modifică poziția acestuia, în sensul defrânării locomotivei (Foto nr.11).

Foto. nr.11 Contactul dintre robinetul FDI și cotiera scaunului mecanicului la EA 691

După oprire, mecanicul a rotit scaunul (în sens invers acelor de ceas) și s-a ridicat de pe acesta, fără a observa că spătarul scaunului care avea cotiera ridicată a lovit prin rotirea sa mânerul robinetului frânei directe FD1 pe care l-a deplasat din poziția de frânare în poziția de defrânare, după care, fără să asigure locomotiva cu frâna de mână, s-a deplasat în sala mașinilor.

Manevrarea robinetului frânei directe FD1 în sensul acelor de ceas a avut ca efect scăderea presiunii din cilindrii de frână și slăbirea strângerii saboților de pe bandajele roților locomotivei EA 691, respectiv defrânarea acesteia.

1. Autoritatea de Siguranță Feroviară Română – ASFR se va asigura că operatorul de transport feroviar de marfă SC Grup Feroviar Român SA va reevalua riscul asociat pericolului de **părăsire a postului de personalul cu responsabilități în siguranța circulației fără respectarea reglementărilor specifice** și va stabili măsuri eficiente de ținere sub control al acestuia.
2. Autoritatea de Siguranță Feroviară Română – ASFR se va asigura că operatorul de transport feroviar de marfă SC Grup Feroviar Român SA va evalua riscul asociat pericolului de **slăbire a frânei directe a locomotivei ca urmare a interacțiunii dintre scaunul mecanicului și maneta robinetului FD1** și va stabili măsuri de ținere sub control al acestuia.

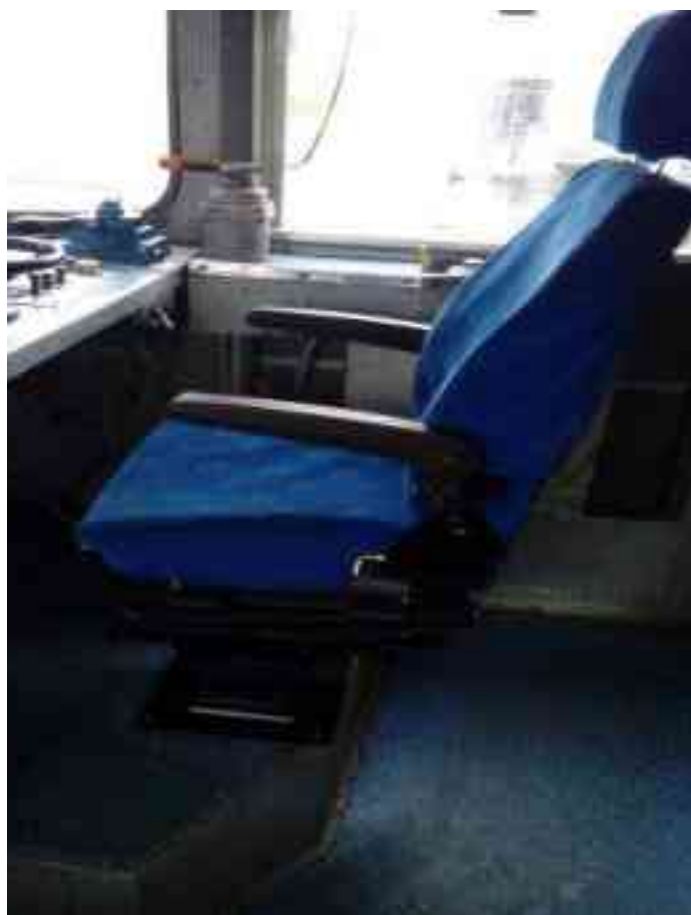
Pentru remedierea acestor deficiențe la data de 14.11.2019, ambele scaune au fost înlocuite cu scaune noi ergonomice cu picior hidraulic, model HR 310, achiziționate la data de 17.09.2019 de la SCMEXIMPEX SRL (Foto nr.12).

Foto. nr.12 Poziția scaunului mecanicului din postul I de conducere după montaj la EA 691

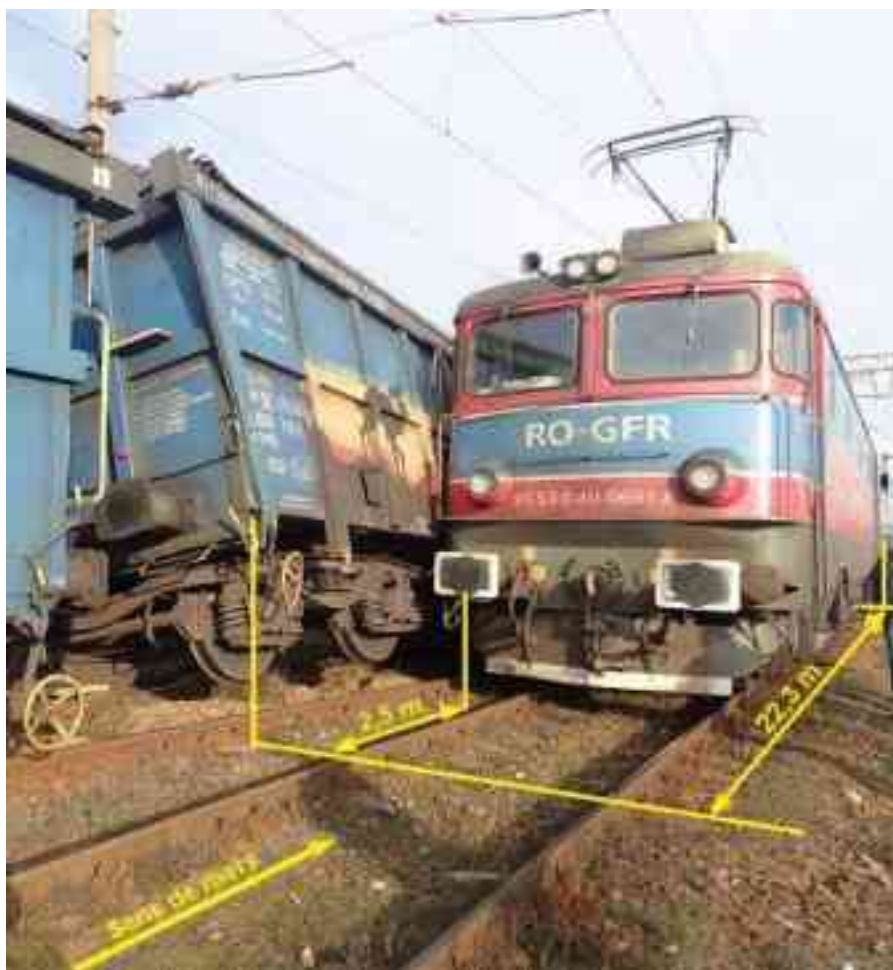
care se afla în mișcare pe parcursul de ieșire de la linia nr.5 abătută în direcția Gîrnița și deraierea primelor două vagoane de după locomotivă (Foto nr.16).

Foto nr.16 Distanța de la punctul de început al coliziunii și până la oprirea locomotivei EA 691

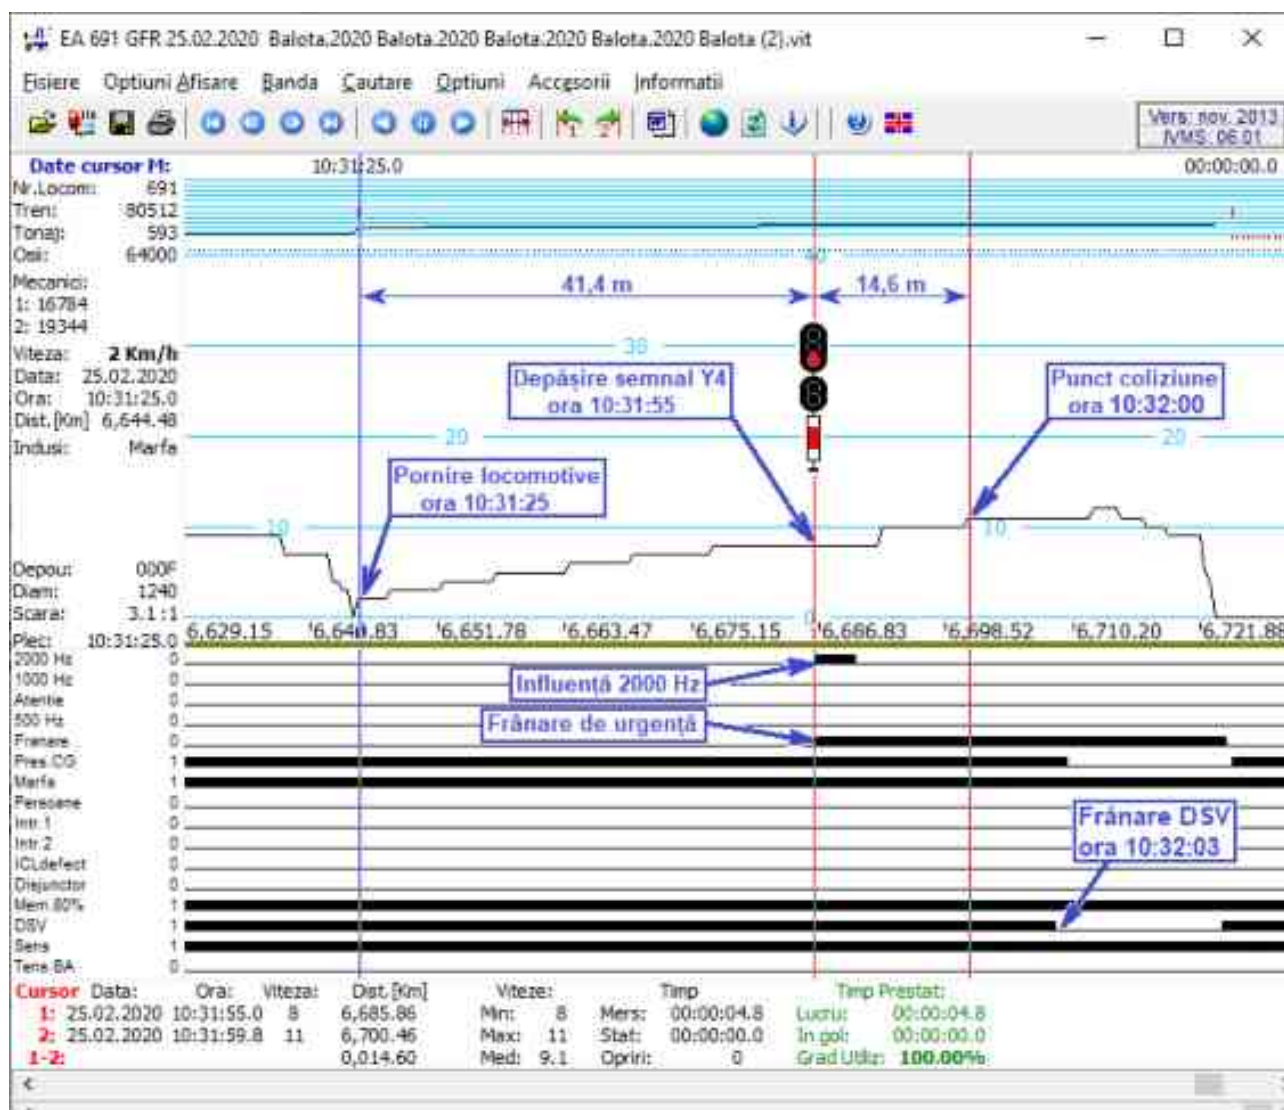
Fig.7 Diagrama instalației de vitezometru IVMS – EA 691

După o staționare de 1 minut și 30 de secunde, urmare a defrânării locomotivei EA 691, coroborat cu declivitatea liniei care era de 10,8 ‰ (pantă în sensul de deplasare) și a greutateii celor două locomotive (componenta tangențială a acestora având sensul spre semnalul Y4), la ora 10:31:25", convoiul s-a pus necomandat în mișcare, viteza acestuia crescând treptat.

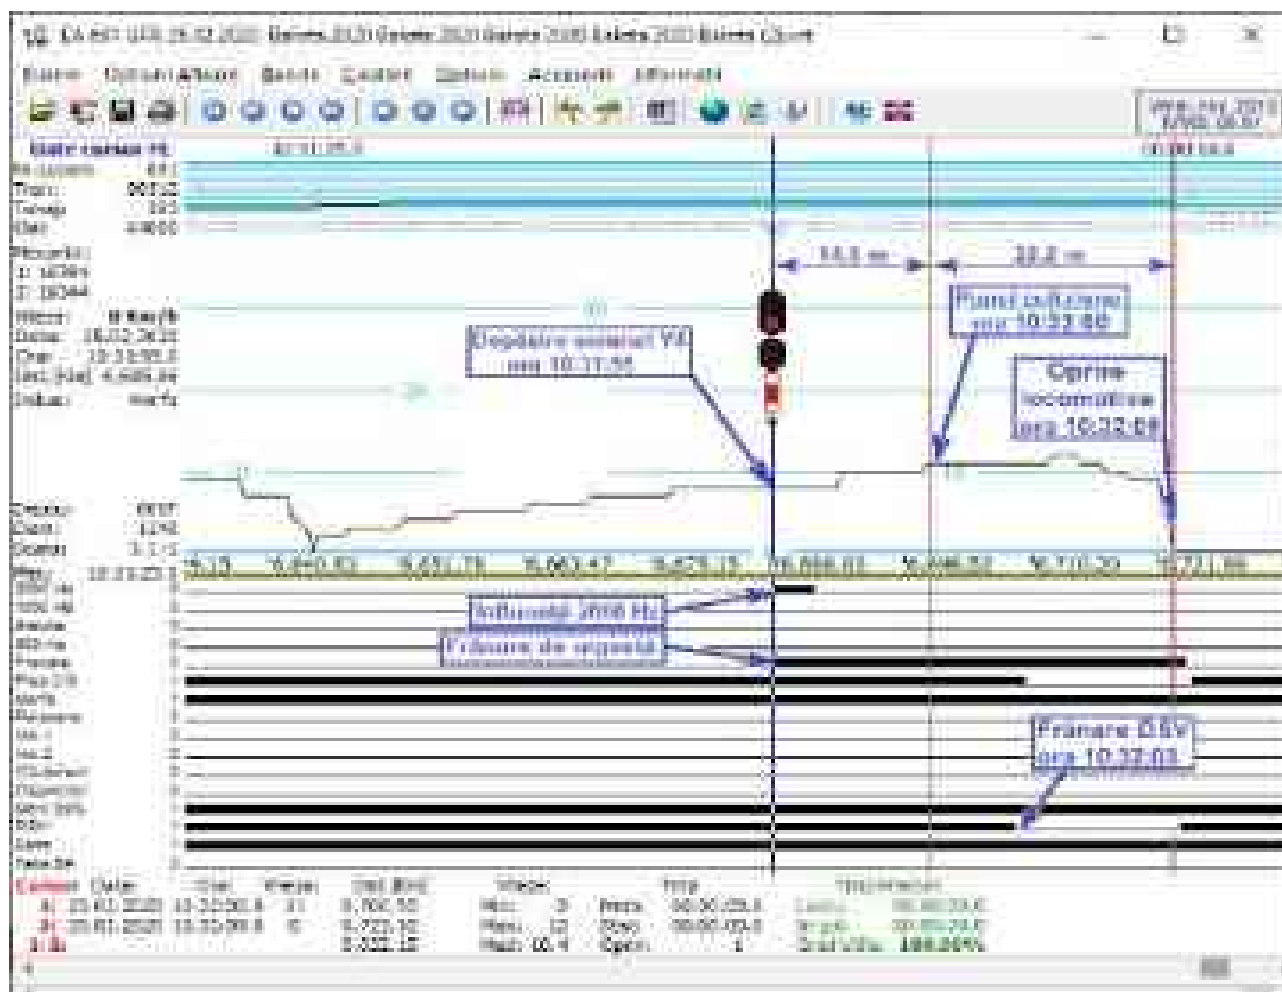
De la ora 10:32:00, când a început să intre în coliziune locomotiva EA 691 cu vagonul nr.335608081196 și până la ora 10:32:09 când s-a produs oprirea convoiului format din locomotivele EA 691 și EA 640 a fost parcurs un spațiu de aproximativ 22 metri (Fig.8).

Fig.8 Diagrama instalației de vitezometru IVMS – EA 691
