AGENȚIA DE INVESTIGARE FERROVIARĂ ROMÂNĂ - AGIFER

RAPORT DE INVESTIGARE

al accidentului produs la data de 29.01.2020,
pe raza de activitate a Sucursalei Regionale de Căi Ferate Craiova,
între stația CFR Berbești și halta de mișcare Popești Vâlcea,
prin deraierea celui de-al 21-lea vagon din compunerea trenului de marfă nr.23690

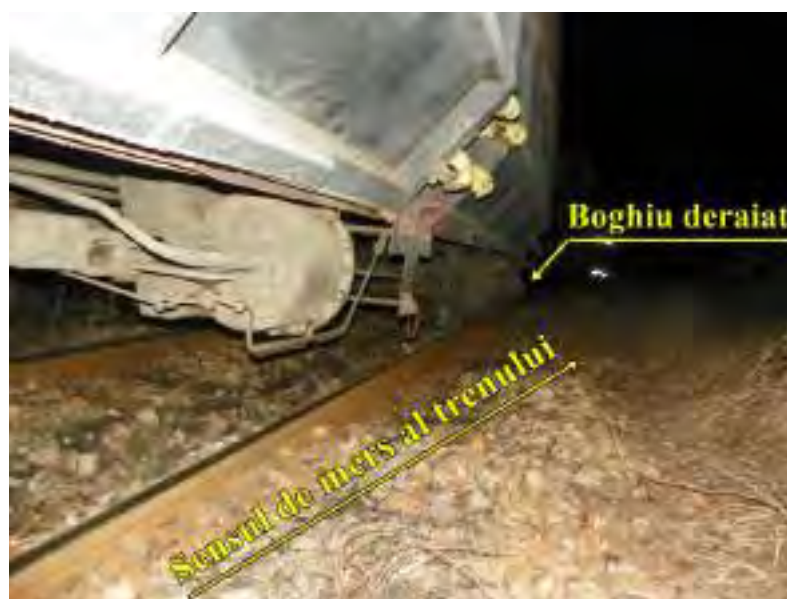
La data de 29.01.2020, pe linia curentă dintre stația CFR Berbești și halta de mișcare Popești Vâlcea, în jurul orei 18:15, în cuprinsul unui traseu în curbă cu deviație dreapta în sensul de mers al trenului, în zonă cu profil transversal rambleu și declivitate de 14,84‰ (rampă în sensul de mers al trenului) în zona km 25+610, s-a produs deraierea celui de al 21-lea vagon din compunerea trenului de roata din partea dreaptă a osiei conducătoare a primului boghiu, prin căderea acesteia între firele căii, roata din partea stângă a aceleiași osii rămânând pe șină.

Foto nr.2 – vagonul cu boghiul deraiat

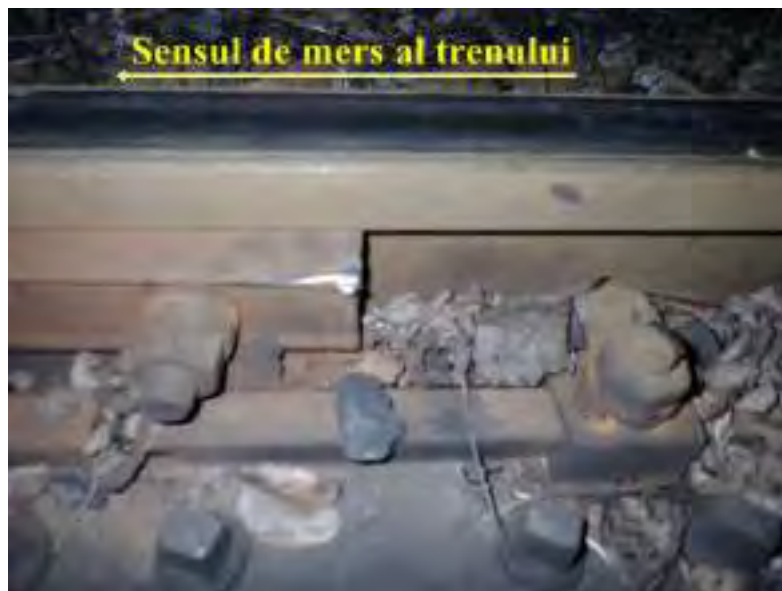
După parcurgerea unui spațiu de 130 m, loc în care s-a constatat lovirea eclisei de interior din compunerea joantei de pe partea dreaptă, în sensul de mers al trenului, de către roata deraiată de pe această parte, roata din partea stângă a acestei osii a sărit peste ciuperca șinei corespunzătoare firului exterior al curbei și a căzut în exteriorul căii de rulare.

Șocul produs la lovirea eclisei joantei de către prima osie a produs deraierea și a celei de-a doua osii a primului boghiu.

Foto nr.3 – lovirea eclisei de interior din compunerea joantei

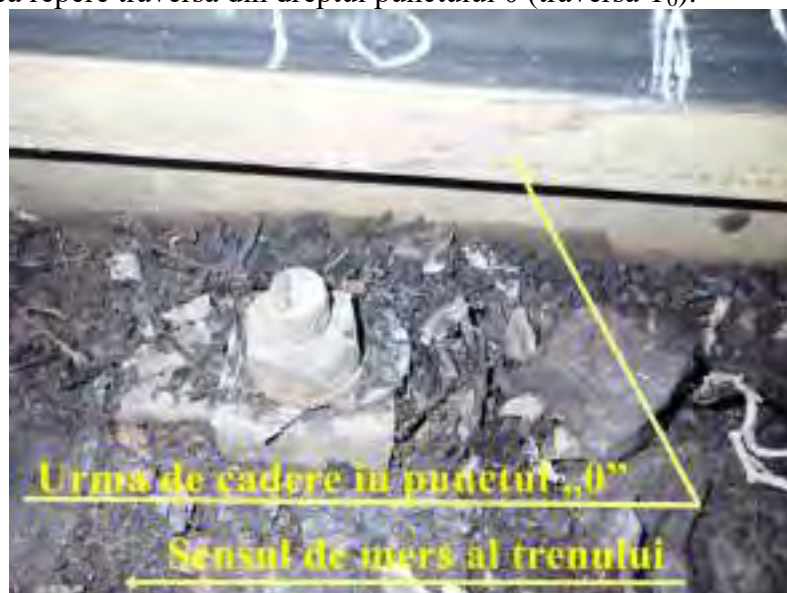
Foto nr.4 – urma de cădere a roții între firele căii

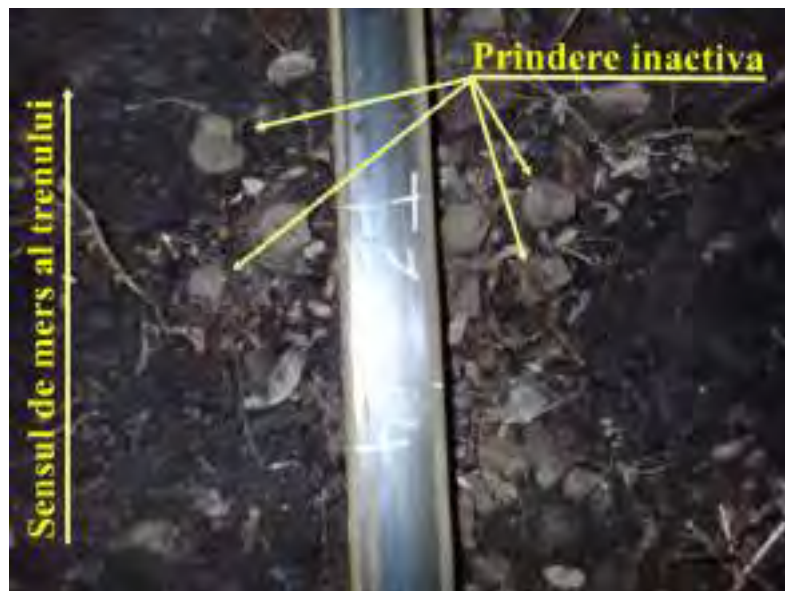
- traversa T_0 (în sensul de mers al trenului) avea prinderea lipsă pe firul drept și placa metalică îngropată în traversă cu două tirfoane lipsă pe firul stâng;
- traversa T_1 avea prinderea inactivă (tirfoane retezate) pe firul drept și tirfoane slăbite înclinate spre exteriorul căii pe firul stâng;
- traversele T_2 și T_3 aveau prinderea inactivă pe ambele fire;

- traversa T_4 se prezenta în stare bună;
- traversa T_5 avea prinderea inactivă (tirfoane slăbite) pe firul drept și două tirfoane slăbite pe firul stâng;
- traversa T_6 se prezenta în stare bună;
- traversa T_7 avea 3 tirfoane lipsă pe firul drept și tirfoane slăbite înclinate spre exteriorul căii pe firul stâng;
- traversa T_8 avea prinderea activă pe firul drept și prindere 50% (2 tirfoane slăbite) pe firul stâng;
- traversa T_9 avea tirfoane slăbite, înclinate spre exterior pe ambele fire;
- traversa T_{10} se prezenta în stare bună.
- traversa T_{-1} avea tirfoanele slăbite pe firul drept și prindere activă pe firul stâng;
- traversa T_{-2} avea prinderea verticală slăbită pe firul drept și prindere verticală lipsă pe firul stâng;
- traversa T_{-3} avea prinderea verticală slăbită pe ambele fire;
- traversa T_{-4} avea tirfoanele slăbite pe ambele fire;

Foto nr.5 – prinderea placă – traversă inactivă

Starea tehnică în care erau capetele traverselor T_{-4} , T_{-1} , T_0 , T_1 , T_2 , T_3 , T_5 , T_9 , nu permitea strângerea tirfoanelor, pentru asigurarea prinderii și împiedicarea deplasării plăcilor metalice în lungul traverselor (în sensul creșterii ecartamentului căii).

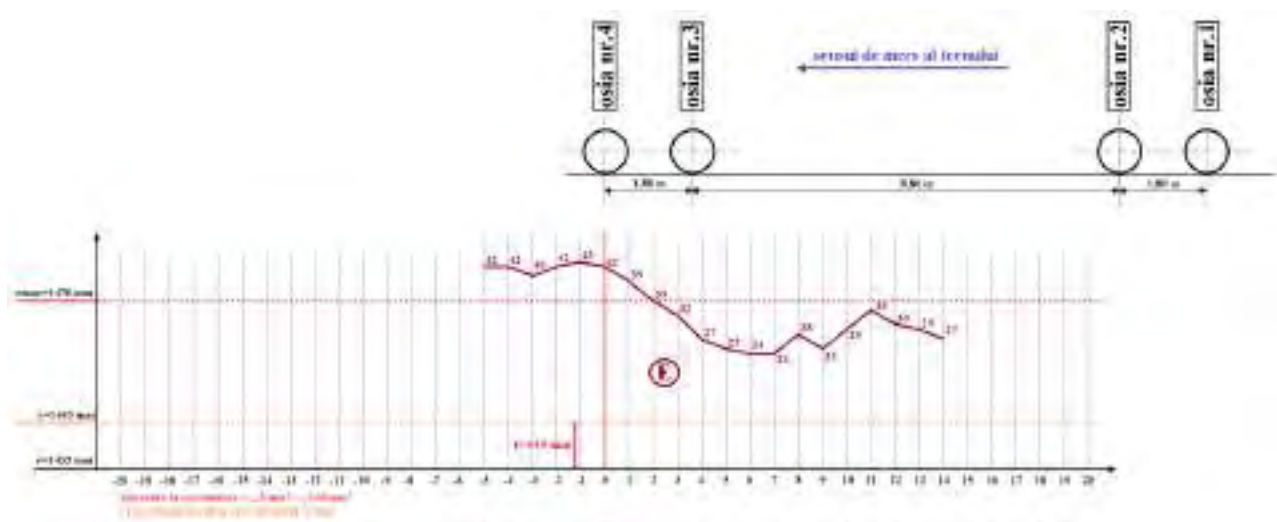
Figura nr.4 – diagrama de ecartament

De la punctul „2” la punctul „-5” valorile măsurate ale ecartamentului căii depășeau valoarea maximă, respectiv 1470 mm, admisă de „Instrucția de norme și toleranțe pentru construcții și întreținerea căii - linii cu ecartament normal nr.314/1989” (cod de practică care este aplicat în activitatea de mentenanță a infrastructurii feroviare). Astfel, **valoarea măsurătorii la ecartament în punctul „0” depășea valoarea maximă admisă (de +35 mm) cu +7 mm.**

Variația ecartamentului maxim admisă în exploatare (2 mm/m) a fost depășită între punctele: „14” și „6”.

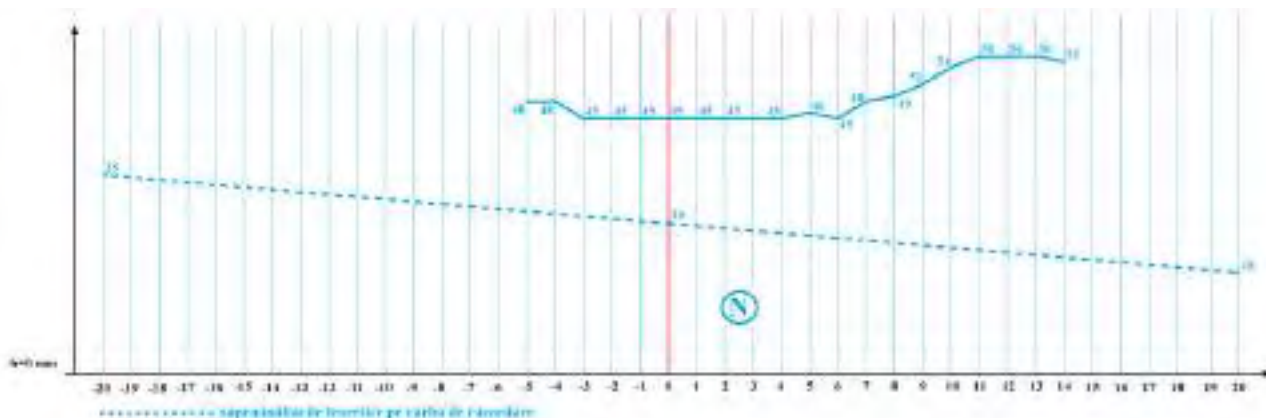
Figura nr.5 – diagrama de nivel

Toleranța admisă pentru nivelul transversal în cazul aliniamentelor și curbilor cu viteză maximă de cel mult 50 km/h este de $\pm 10\text{mm}$, (valori prevăzute la art.7, pct.A.1 din *Instrucția de norme și toleranțe pentru construcția și întreținerea căii - linii cu ecartament normal, nr.314/1989*).

Valorile măsurătorilor la nivelul transversal al căii, pe racordarea curbei de la km 25+035 ÷ 25+640 depășeau toleranțele admise la nivel în profilul transversal în toate punctele. Astfel, valoarea măsurătorii la nivel transversal în punctul „0” depășea toleranța admisă de +10 mm cu +9 mm.

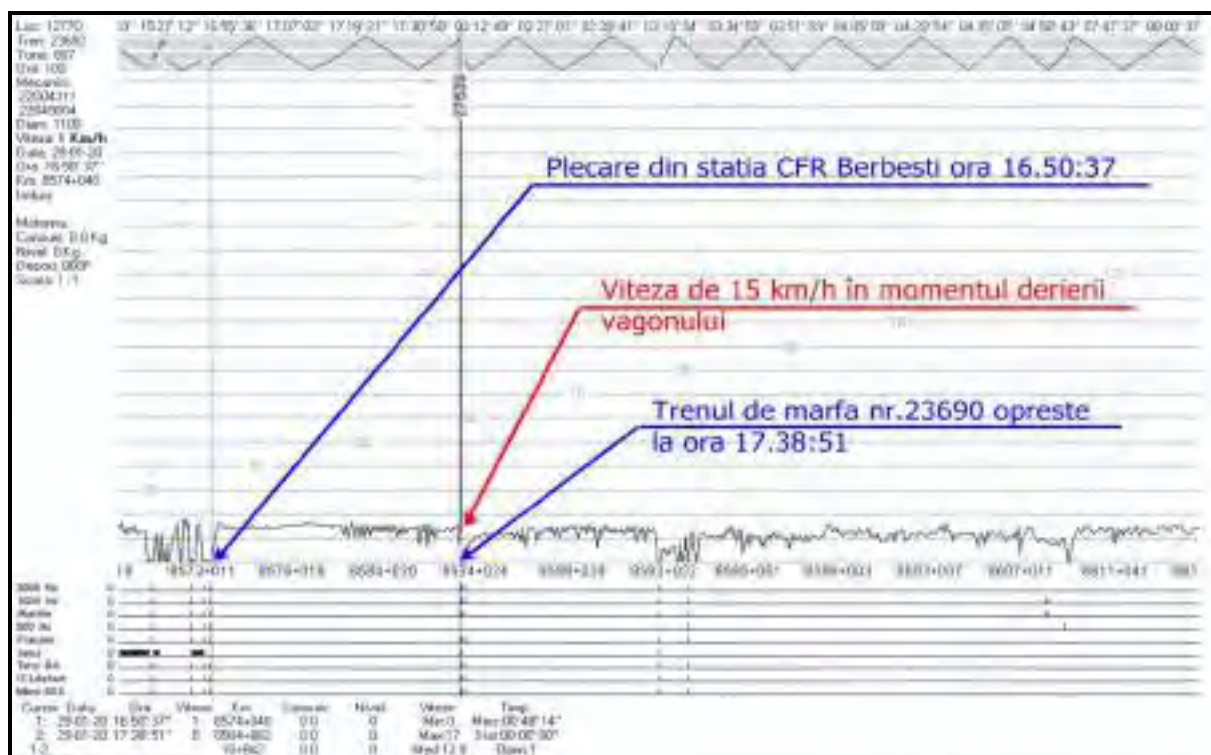
Figura nr.7: diagrama IVMS – DA 1277 cu vitezele trenului înainte de producerea accidentului

Din aceeași diagramă s-a constatat, că la momentul producerii deraierii viteza de deplasare a trenului a fost de 15 km/h.
