RAPORT DE INVESTIGARE

al incidentului feroviar produs pe raza de activitate a Sucursalei Regionale de Căi Ferate Iași
la data de 22.10.2020, în circulația trenului de marfă nr.50476 aparținând
SC Unicom Tranzit SA, prin lovirea unor elemente ale instalației CED pe
distanța Berchișești – Câmpulung Moldovenesc

*Raport Final
27 iulie 2021*

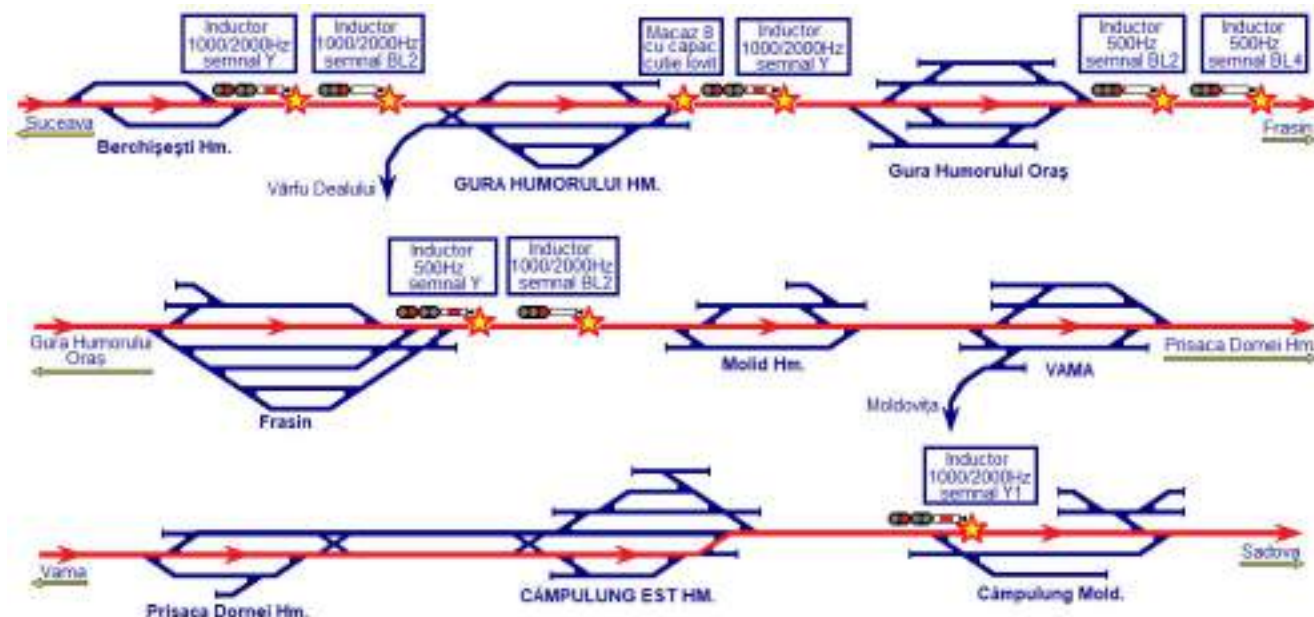
- Inductorul de 1000/2000 Hz al semnalului Y al stației Berchișești a avut cablul smuls din pichet și colier fixare cablu înlocuit;
- Inductorul de 1000/2000 Hz al semnalului de bloc BL 2 Berchișești - Gura Humorului a avut cablul smuls din inductor și pichet inclinat;
- Macazul nr. 8 al stației Gura Humorului cu capacul de protecție al barelor lovit, deformat și cu resturi de material textil sintetic;
- Inductorul de 1000/2000 Hz al semnalului Y al stației Gura Humorului a avut cablul smuls din pichet și pichetul deplasat;
- Inductorul de 500 Hz al semnalului de bloc BL 2 Gura Humorului Oraș - Frasin a avut cablul smuls din inductor și pichet îndoit;
- Inductorul de 500 Hz al semnalului de bloc BL 4 Gura Humorului Oraș - Frasin a avut cablul smuls din inductor și cablul cu urme de lovituri;

- Inductorul de 500 Hz al semnalului Y2 al stației Frasin a avut cablul smuls din pichet și pichet rotit;
- Inductorul de 1000/2000 Hz al semnalului de bloc BL 2 Frasin - Molid a avut cablul smuls din pichet și tubul de protecție al cablului rupt;
- Inductorul de 1000/2000 Hz al semnalului Y1 al stației Câmpulung Moldovenesc a avut cablul smuls din pichet și pichetul deplasat;
- La a doua traversa după inductorul semnalului Y1 al stației Câmpulung Moldovenesc, în sensul de mers al trenului, pe cleștele de tip „K” s-au găsit resturi de material textil sintetic;
- De la personalul SCB s-a ridicat o chinga de asigurare a mărfii, de circa 3 metri lungime, fără părți metalice, găsită în stația Frasin între firele caii în zona secțiunii de intrare a stației. Chinga prezintă urme de rupere urmare a agățării de anumite corpuri din cale;

Figura nr.2. Avariile produse la instalațiile CED și SCB.

Toate urmele de lovituri s-au constatat pe partea stângă a firului de circulație în sensul de mers al trenului.

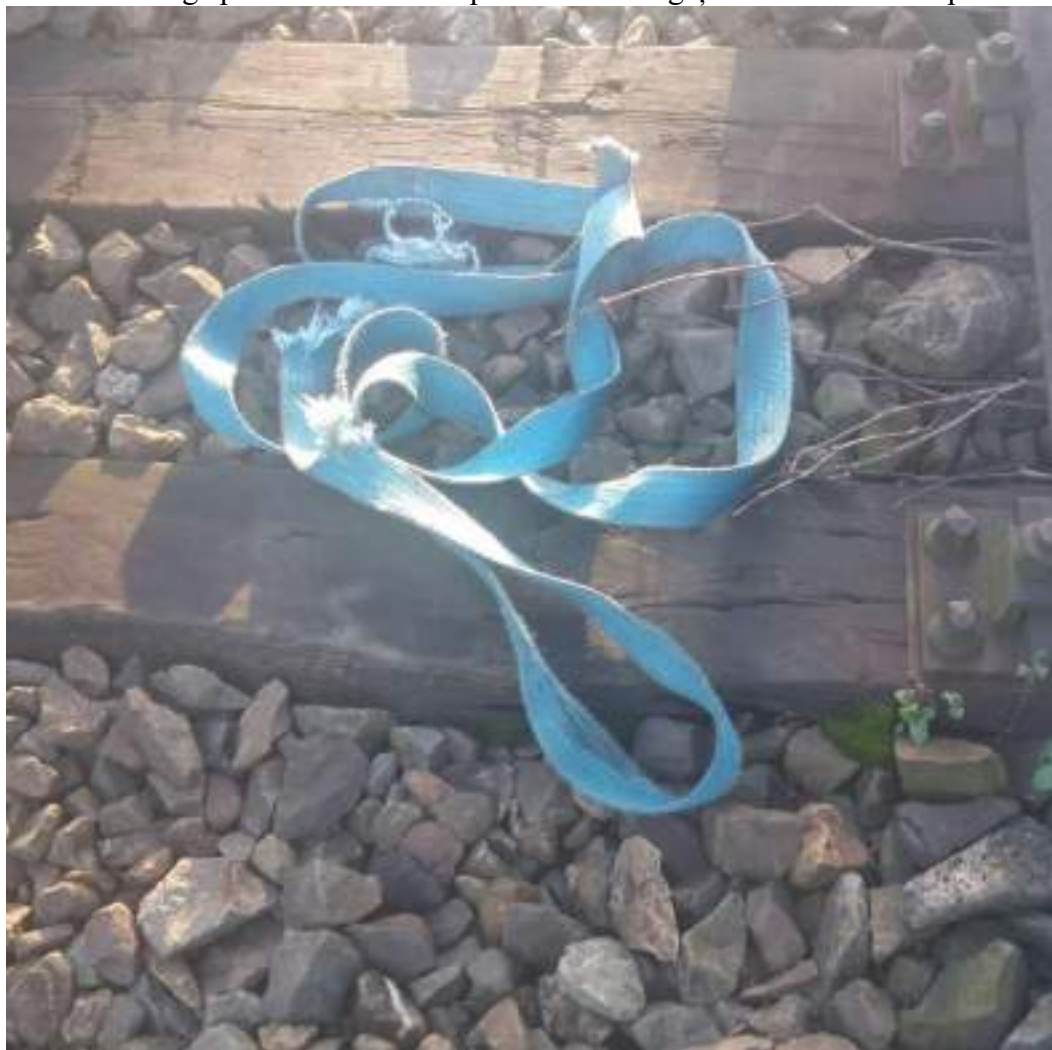
În stația Frasin, una dintre curele s-a rupt la circa 3 metri de capăt și a rămas pe terasament, fiind găsită de personalul SCB. Chinga prezintă urme de rupere urmare a agățării de anumite corpuri din cale.

Foto nr.2. Curea de asigurare găsită în stația Frasin.

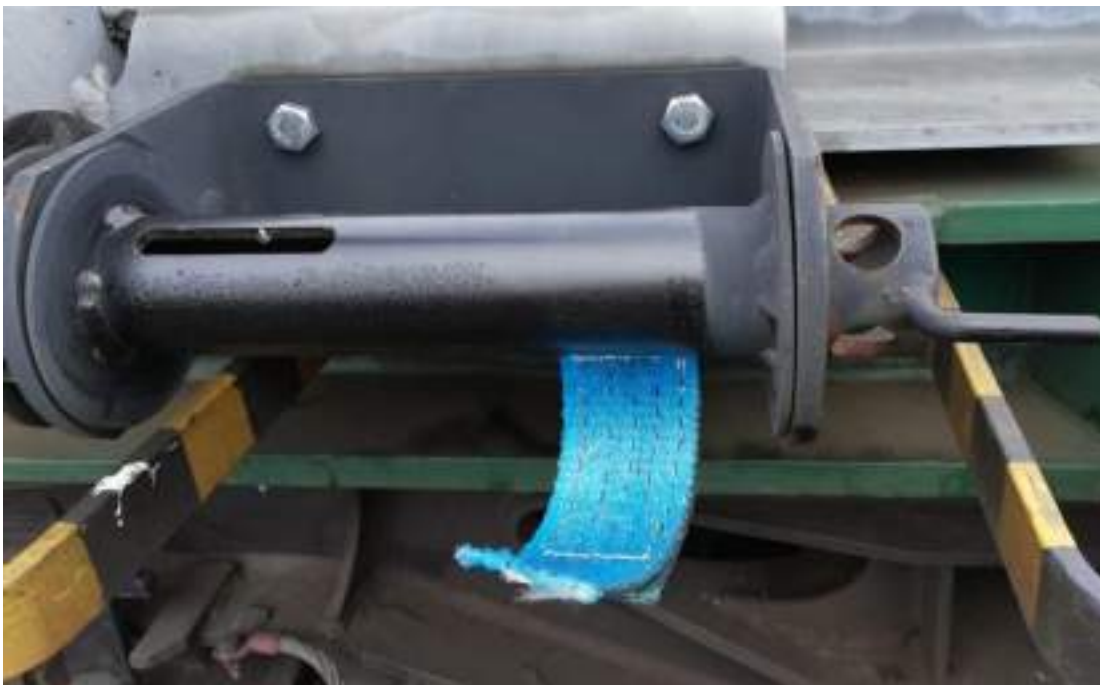
Foto nr.3. Curea de asigurare desfășurată recent și tăiată.

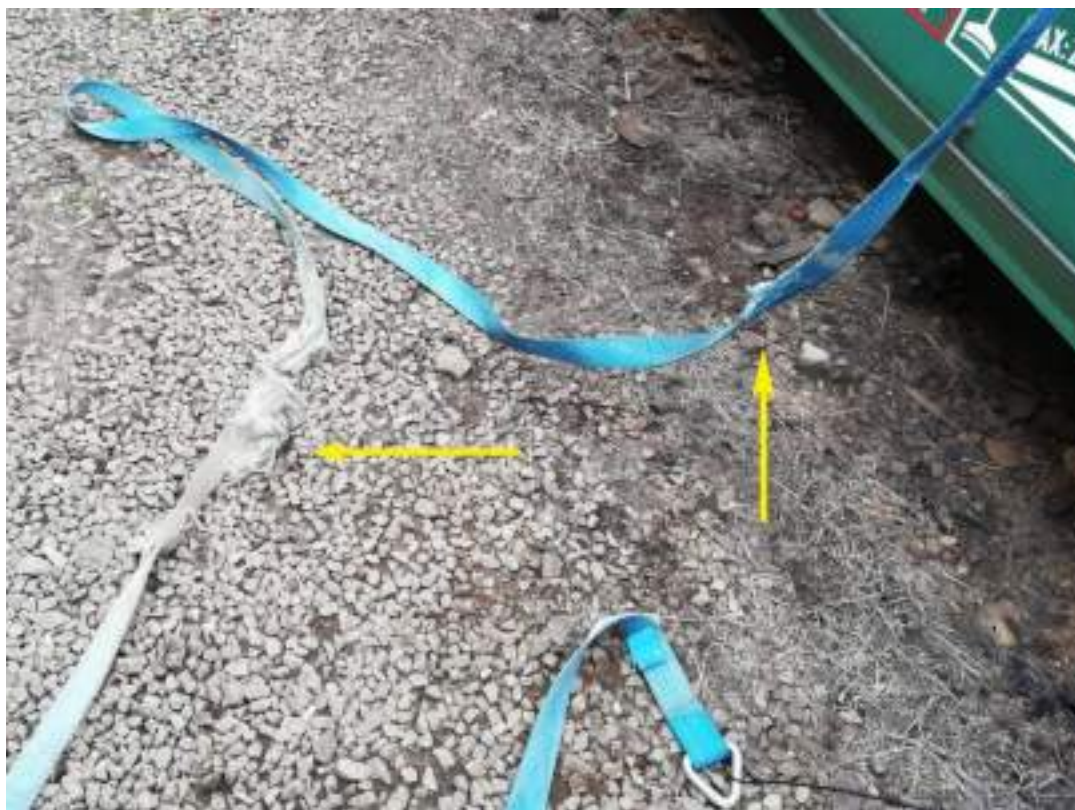
Foto nr.4. Curea degradată ca urmare a frecării cu terasamentul și tăiată parțial.
