RAPORT DE INVESTIGARE

privind accidentul feroviar produs la data de 24.08.2020, pe raza de activitate a Sucursalei Regionale de Căi Ferate Brașov, între halta de mișcare Timișu de Sus și stația CFR Predeal, prin declanșarea unui incendiu la locomotiva împingătoare a trenului de marfă nr.50492 aparținând Unicom Tranzit SA

*Raport de investigare
Ediție finală
19 august 2021*

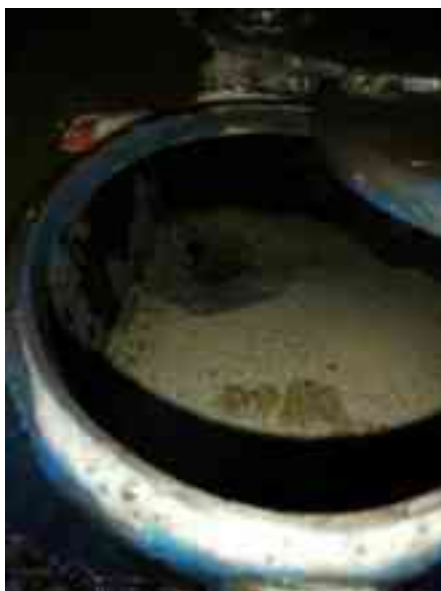
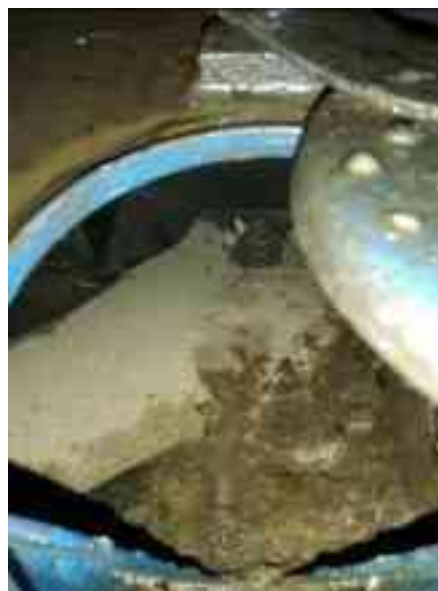
Foto nr.1 și nr.2 - cutiile cu nisip ale locomotivei EA 089

Cutiile de nisip aveau nisip circa $\frac{1}{4}$ din volum – *foto nr1,2.*

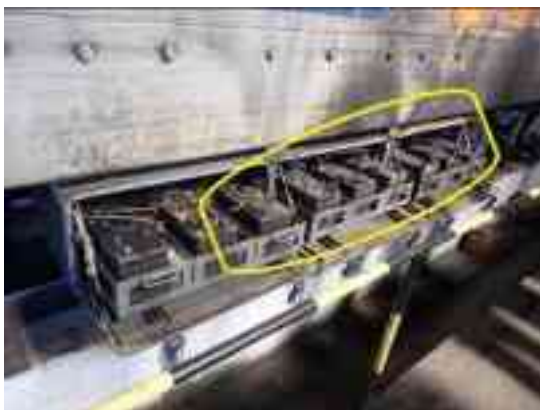
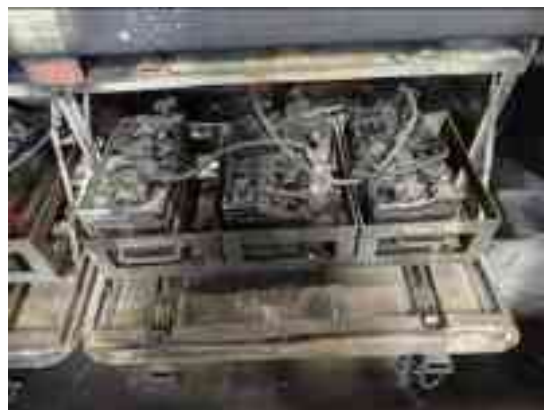
Foto nr.3 și nr.4 – starea bateriilor la locomotiva EA 089

Cablurile de alimentare și înseriere a bateriilor de acumulatori nu prezentau urme de arc electric, dar prezentau urme de afectare termică. Din cele 9 baterii existente, 7 (primele dinspre postul de conducere II) erau afectate termic la partea superioară – *foto nr.3,4*.

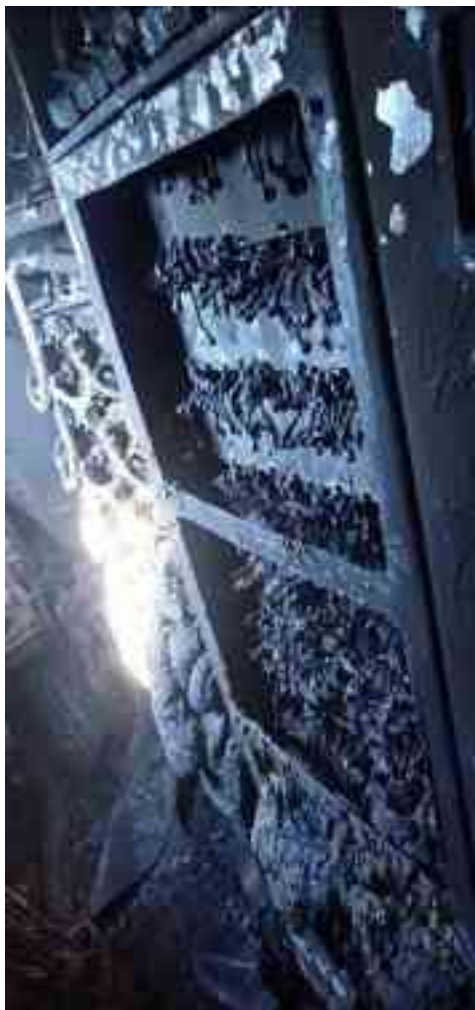
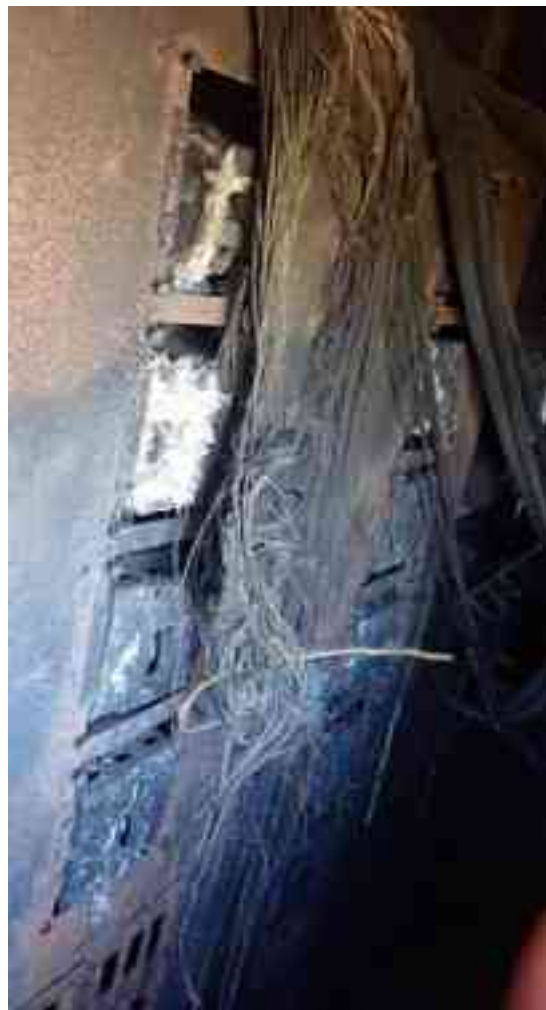
- blocurile de aparate S7 și S8 erau arse în totalitate - *foto nr.8, 9*;
- comutatoarele de izolare a motoarelor de tracțiune nr.1 ÷ 6 erau toate în poziție de funcționare a motoarelor, fiind blocate în această poziție datorită afectării termice;
- blocurile de aparate S1, S4 și S6 erau afectate termic 100 % iar celelalte, respectiv S2, S3 și S5 în proporții diferite;
- câte 4 cabluri de alimentare ale motoarele de tracțiune, din doze, la motoarele de tracțiune nr.4 și nr.6 au fost găsite căzute din prinderea din blocurile de aparate;
- compresorul de aer nr.2 și motorul de antrenare al acestuia, prezentau urme de afectare termică (vopsea arsă total și aspect roșiatic);
- compresorul de aer nr.1 nu era afectat termic;
- grupele de ventilație de la S1, S4 și S6 aveau mantalele arse și cablurile de alimentare aveau izolația arsă.

Foto nr.8 și nr.9 – blocurile de aparate S7 și S8 erau arse

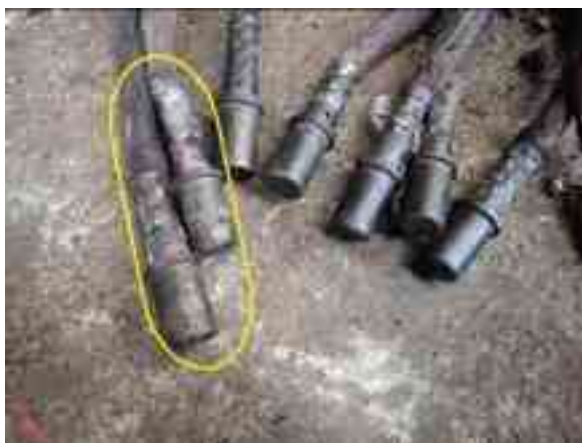
- Existența unor contacte necorespunzătoare între periile motorului de tracțiune nr.1 și colectorul acestuia precum și între contactele tip tulipă de la motoarele de tracțiune nr.4 și nr.6.

Foto nr.10 Contacte tip tulipă – MT 6

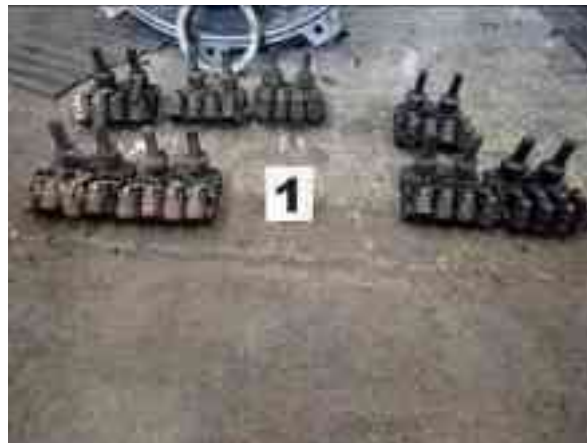
- 5 suportți port-perii din 8 prezentau urme de supraîncălzire după cum urmează: 2 suportți (pereche) cu toate cele 4 port-perii afectate, 1 suport cu 3 port-perii afectate iar cel de al patrulea nu asigura contactul periei cu colectorul, 2 suportți cu două port-perii afectate – *foto nr.11*.

Foto nr.11 – suportii port-perii afectați ai MT nr.1

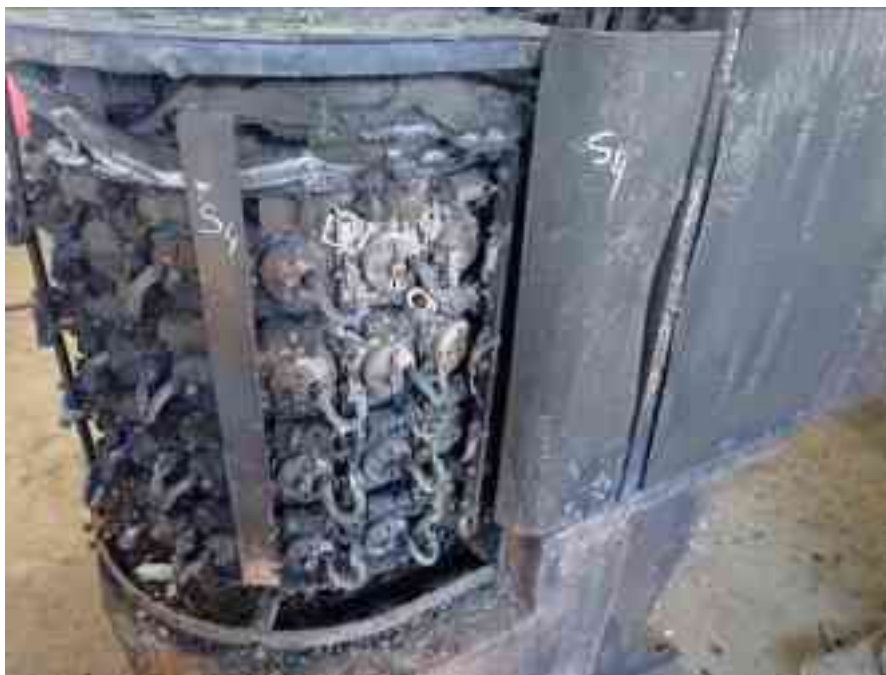
Foto nr.12 – blocul de aparate S4

- diode de tip SIA 250;
- elicele de la ventilatorul de răcire din blocul S4 erau topite complet;
- toate cablurile aveau izolația arsă;
- majoritatea condensatorilor erau deformați (urme de explozie).

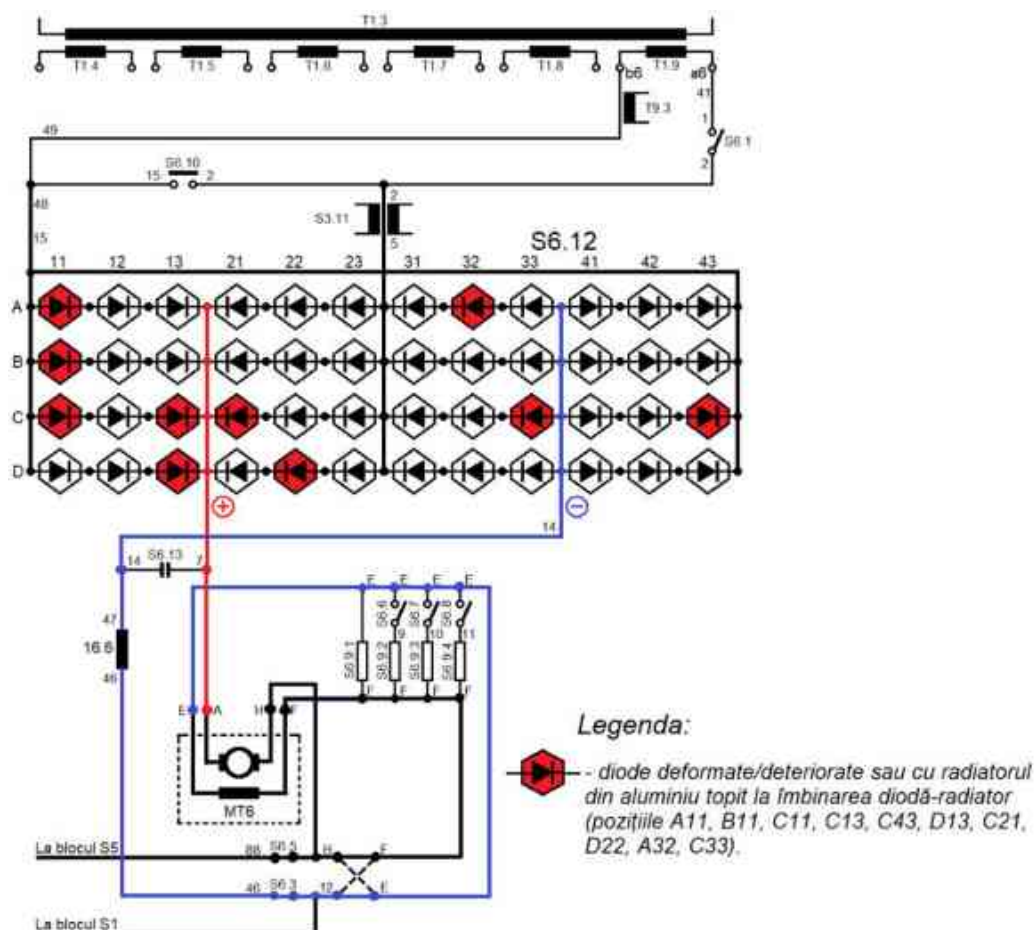
Figura nr.2 – Blocul de aparate S6

- diode de tip TU 38 E;
- diodele pozițiile C11 și C43 prezentau urme de arc electric cu topire de material între partea filetată a diodei și radiatorul acesteia;
- diodele pozițiile A11, B11, C13, D13, C21, D22, A32, C33, erau deformate/deteriorate;
- majoritatea condensatorilor erau deformați (urme de explozie);
- elicele de la ventilatorul de răcire din blocul S6 erau topite complet.

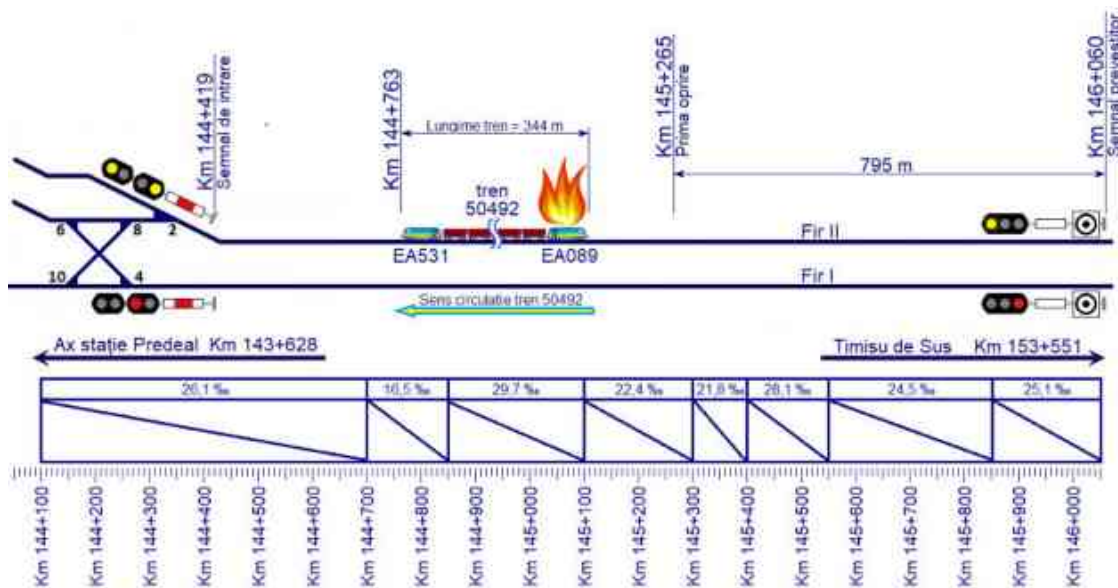
Figura nr.3

În aceste condiții, ca urmare a intrării în acțiune a dispozitivului antipatinaj care a comandat reducerea treptelor la graduator, respectiv a redus puterea locomotivei, viteza trenului a scăzut până la oprirea acestuia 02:33:36” – *figura nr.3*.
