AGENȚIA DE INVESTIGARE FERROVIARĂ ROMÂNĂ - AGIFER

**AGENȚIA DE INVESTIGARE FERROVIARĂ
ROMÂNĂ
- AGIFER -
RAPORT ANUAL
2020**

INTRODUCERE

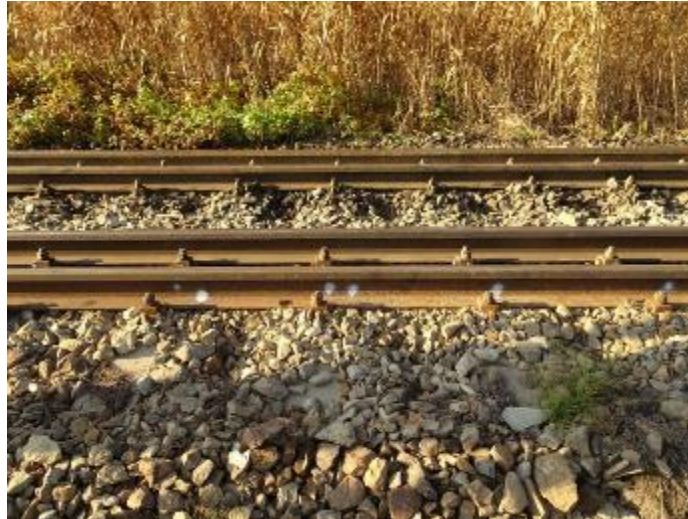
- pe distanța parcursă suprastructura căii încălecată era alcătuită din șine tip 49 montate pe traverse de beton armat tip T19A, cale cu joante;
- șeful Districtului nr.4 Dornești efectuase recensământul traverselor, traversele necorespunzătoare de înlocuit în urgența I și a II-a fiind marcate corespunzător pe inima șinei șinelor din partea dreaptă (în sensul kilometrării căii);

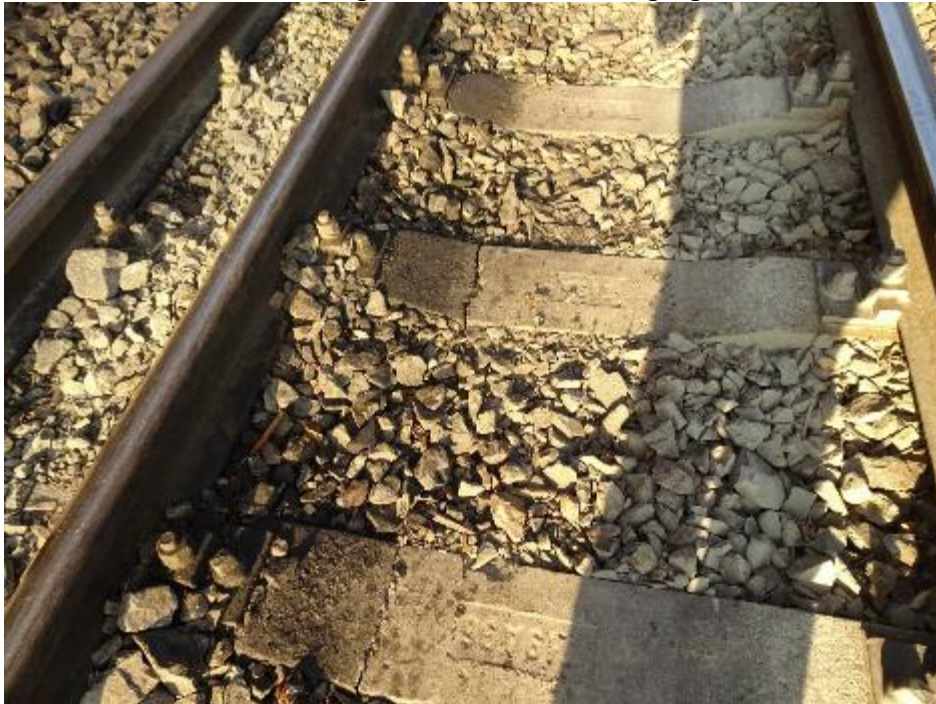
- traverse de beton T19 A cu crăpături transversale în apropierea zonei blochetului;

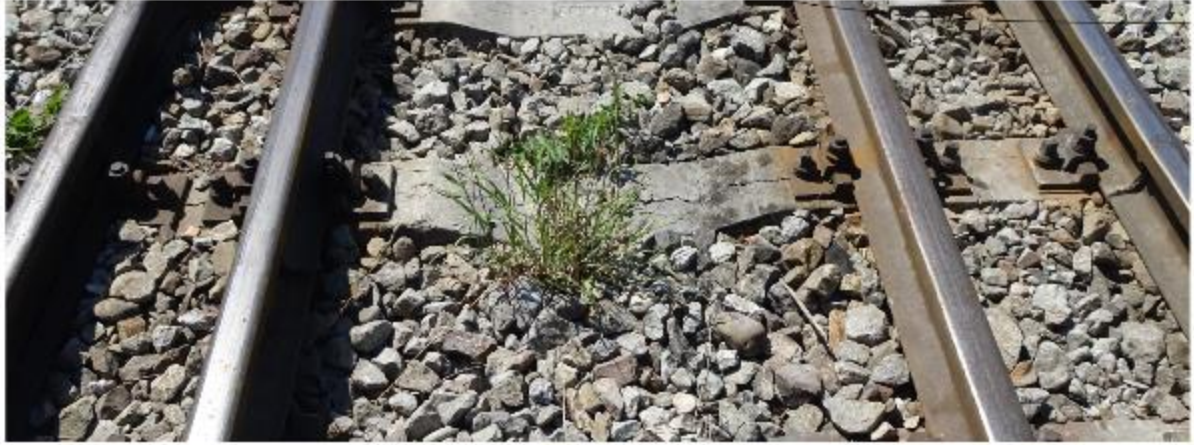
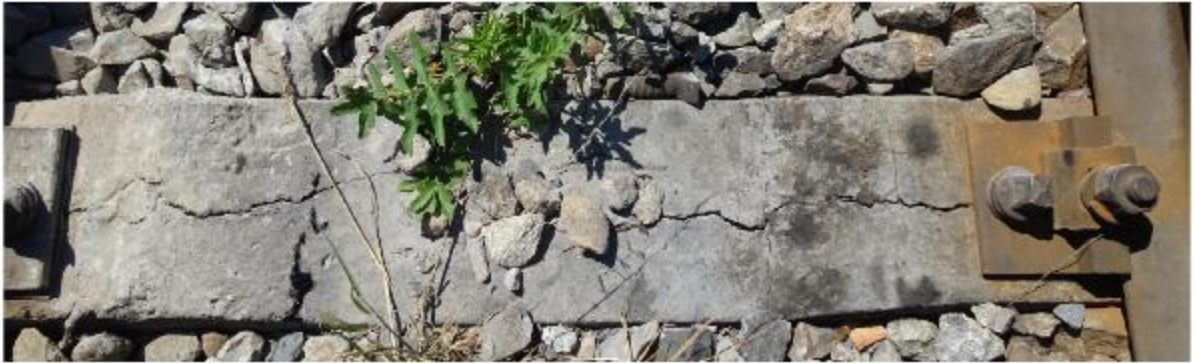
- traverse de beton T19 A din corpul panoului cu crăpături longitudinale;

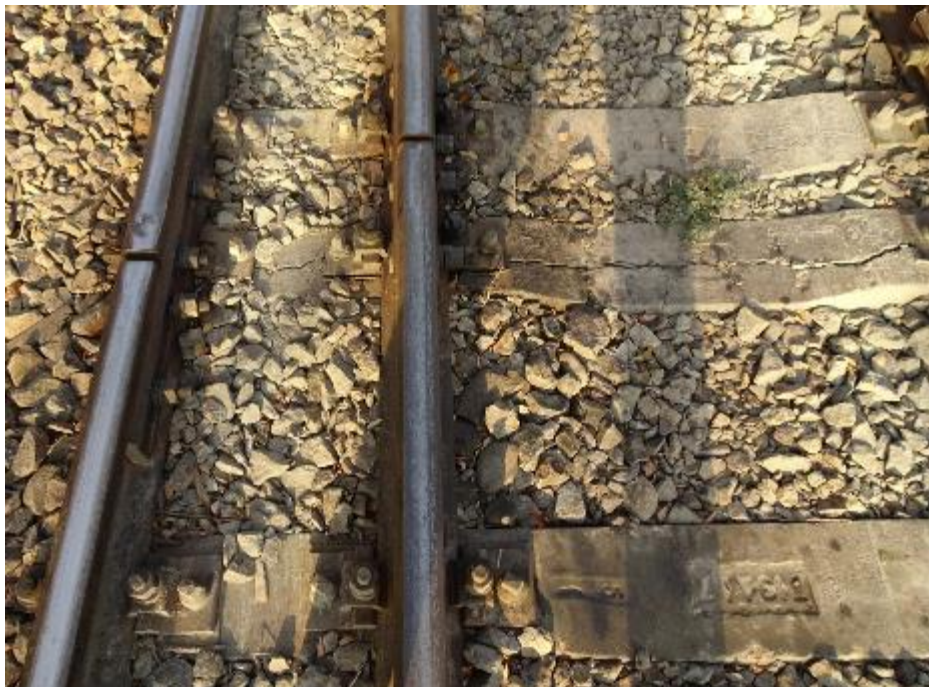
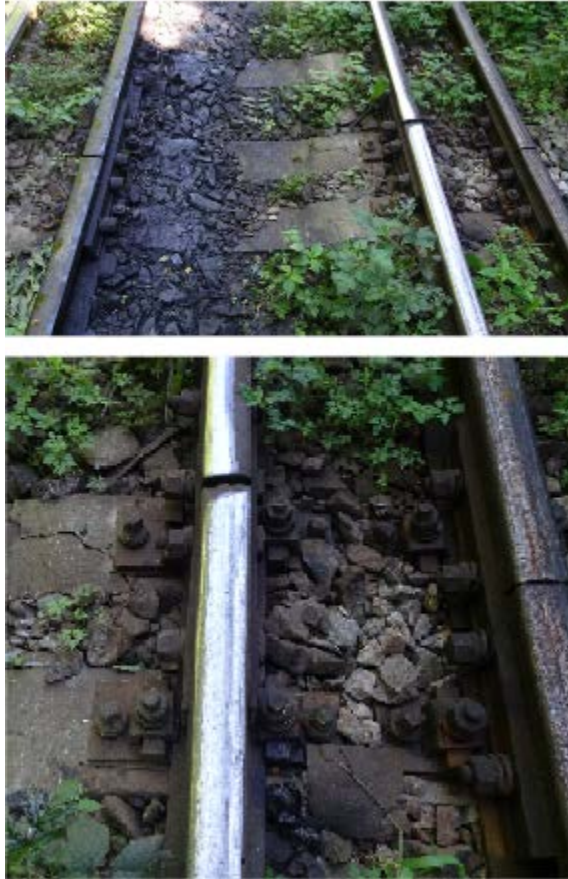
- joante alcătuite neinstrucțional (eșicher) fără traverse joantive. Datorită acestui fapt, în unele situații nu se pot monta plăcile metalice, sau dacă acestea se pot monta, atunci nu este posibilă fixarea tălpilor șinelor prin intermediul cleștilor tip K, datorită poziției șuruburilor orizontale care fixează eclisele joantei. Toate acestea au drept consecință distrugerea traverselor de la joante;

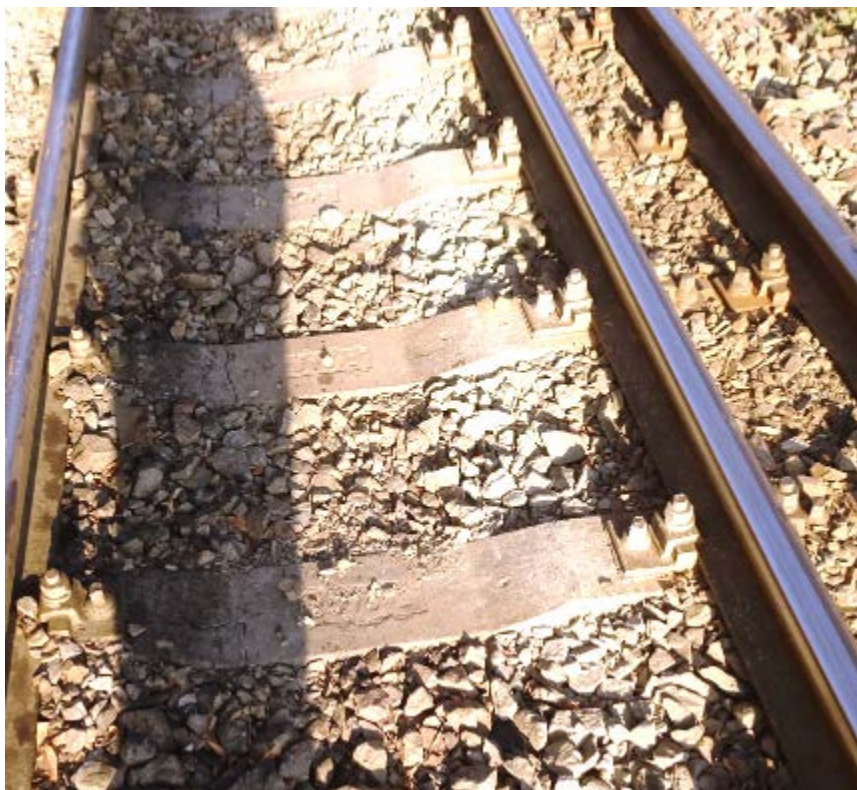
- traverse consecutive cu fisuri sau crăpături.
