## RAPORT DE INVESTIGARE

privind accidentul feroviar produs la data de 27.08.2022 pe parcursul de intrare în stația CFR Dornești în circulația trenului de marfă nr.57010, prin declanșarea unui incendiu la locomotiva împingătoare DA1394

*Raport de investigare final  
24 august 2023*

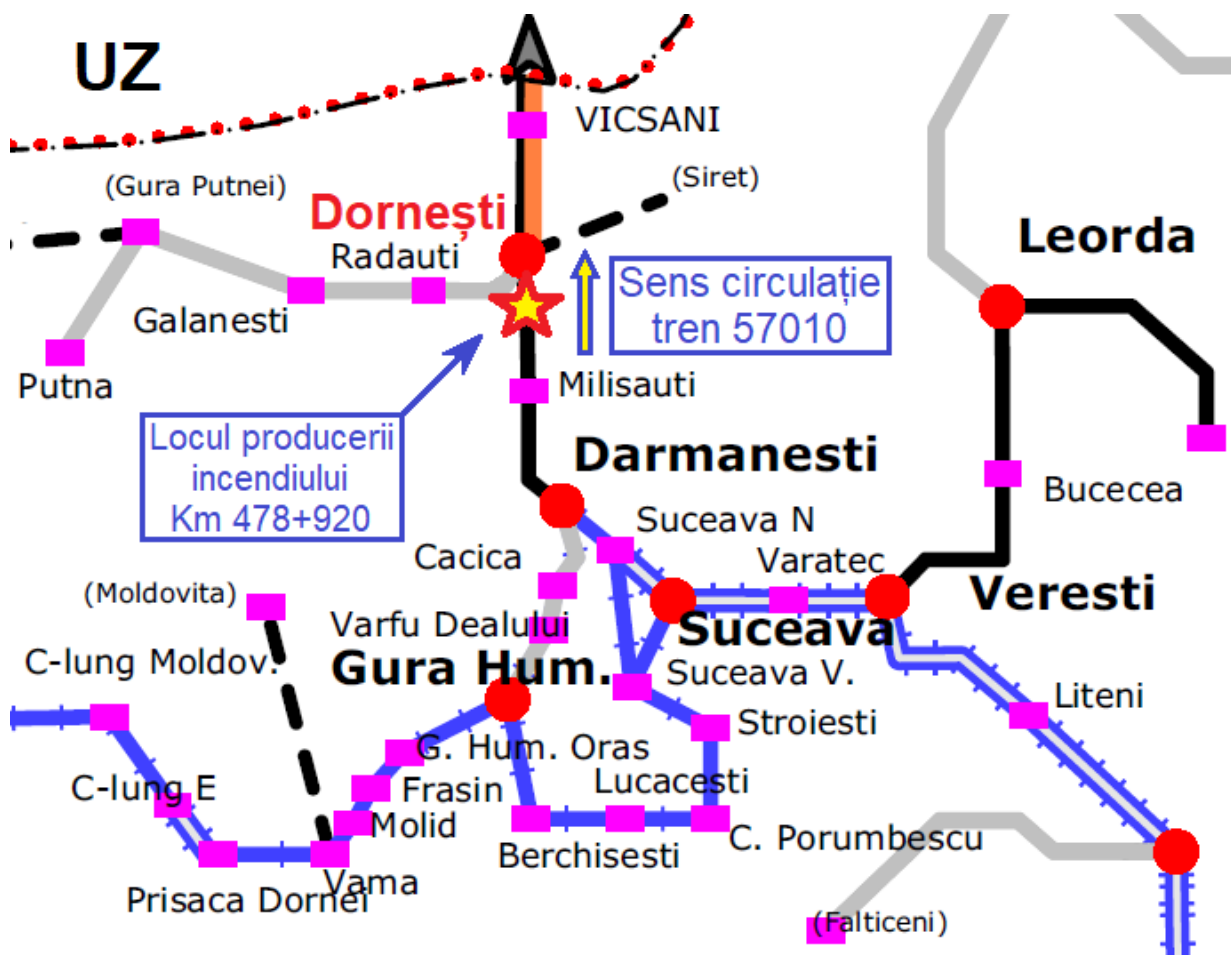
Figure no.1 – Accident site

On 27<sup>th</sup> August 2022, at 20:25 o'clock, in the railway county Iași, track section Suceava – Dornești (not-electrified single-track line), managed by CNCF "CFR" SA), km 478+920, on the route for the entrance of freight train no.57010 (got by the railway undertaking SC Unicom Tranzit SA) in the railway station Dornești, a fire burst in the banking locomotive of the train DA1394.

The locomotive DA1394 was affected, the command cables from the locomotive water pump burn.

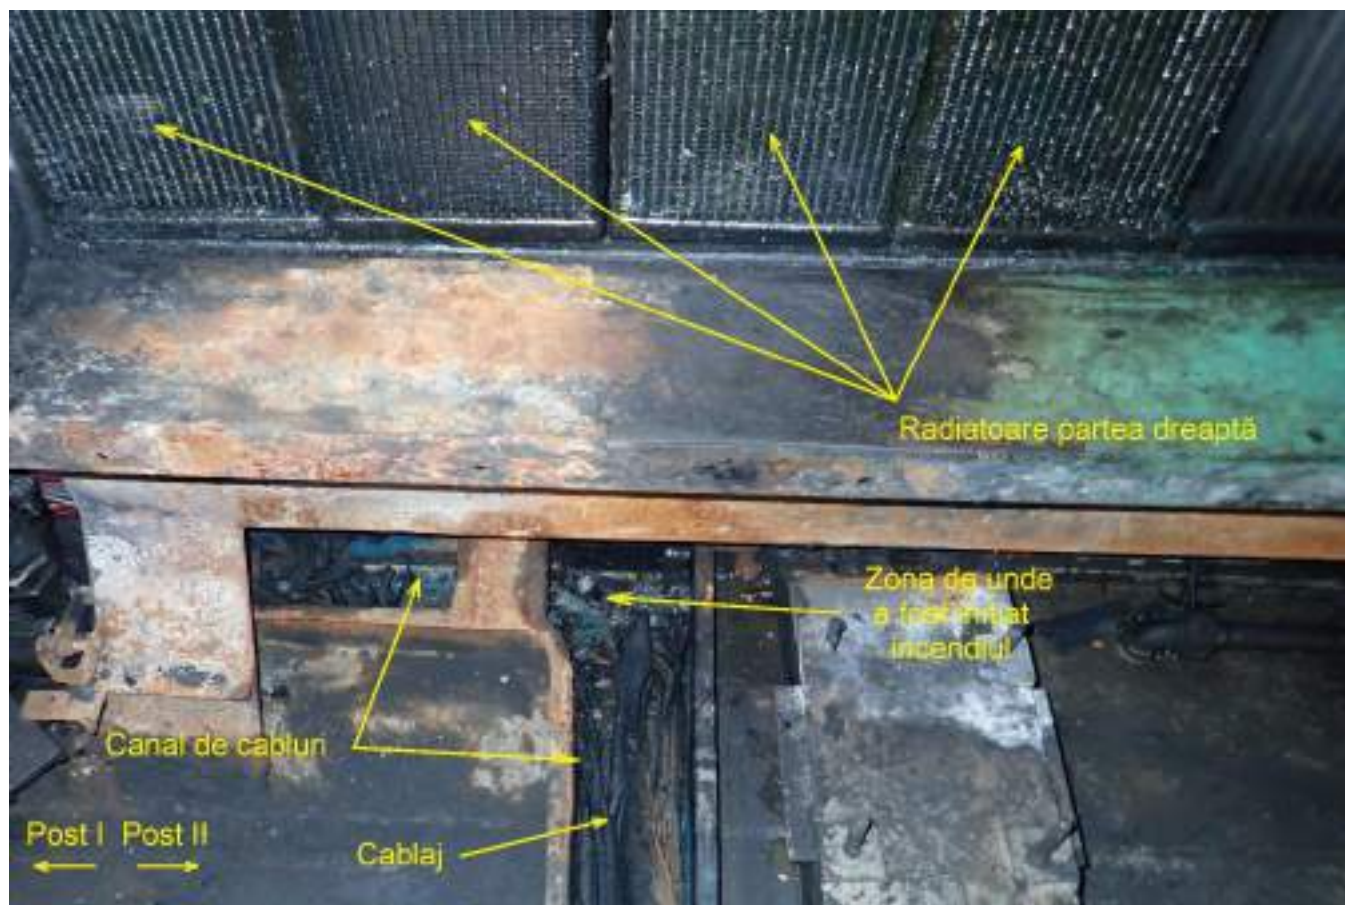
*Foto nr.1 - Locul declanșării incendiului*

- cablajul de comandă dintre placa de borne Pb3 (post de conducere nr.2) și blocul aparatelor în zona pompei de apă era supraîncălzit izolația arsă și căzută, fiind vizibili conductorii din cupru;
- cablajul de forță aferent motorului de tracțiune nr.6 în zona pompei de apă unde cablurile sunt îndoite la 90° prezintă izolația afectată termic, crăpată, fiind vizibili conductorii din cupru;

- în zona pompei de apă și a schimbătorului de căldură, sunt prezente reziduuri de ulei și apă;
- în doza motorului nr.6, motorul a fost decuplat electric pentru remorcarea locomotivei. Papucii și cablajul nu prezentau urme de supraîncălzire.

În acest loc, cu ocazia verificărilor efectuate după producerea incendiului s-a constatat prezența apei provenite din instalația de răcire (de la pompa de apă și de la radiatoare), motorină, precum și uleiuri de la instalațiile anexe ale motorului diesel (instalația de ungere, instalația hidrostatică).

Romanian Railway Safety Authority – ASFR shall ask the railway undertaking SC Unicom Tranzit SA, to assess the risks associated to the danger "*Keeping in operation of the locomotives with the cables or other sub-parts having the lifetime exceeded*", and to dispose effective measures for keeping it under control.

Romanian Railway Safety Authority – ASFR shall ask the railway undertaking SC Unicom Tranzit SA, to assess the risks associated to the danger "*Keeping in operation the locomotives with an improper cleaning condition at the cables hoses*", and to dispose effective measures to keep it under control.

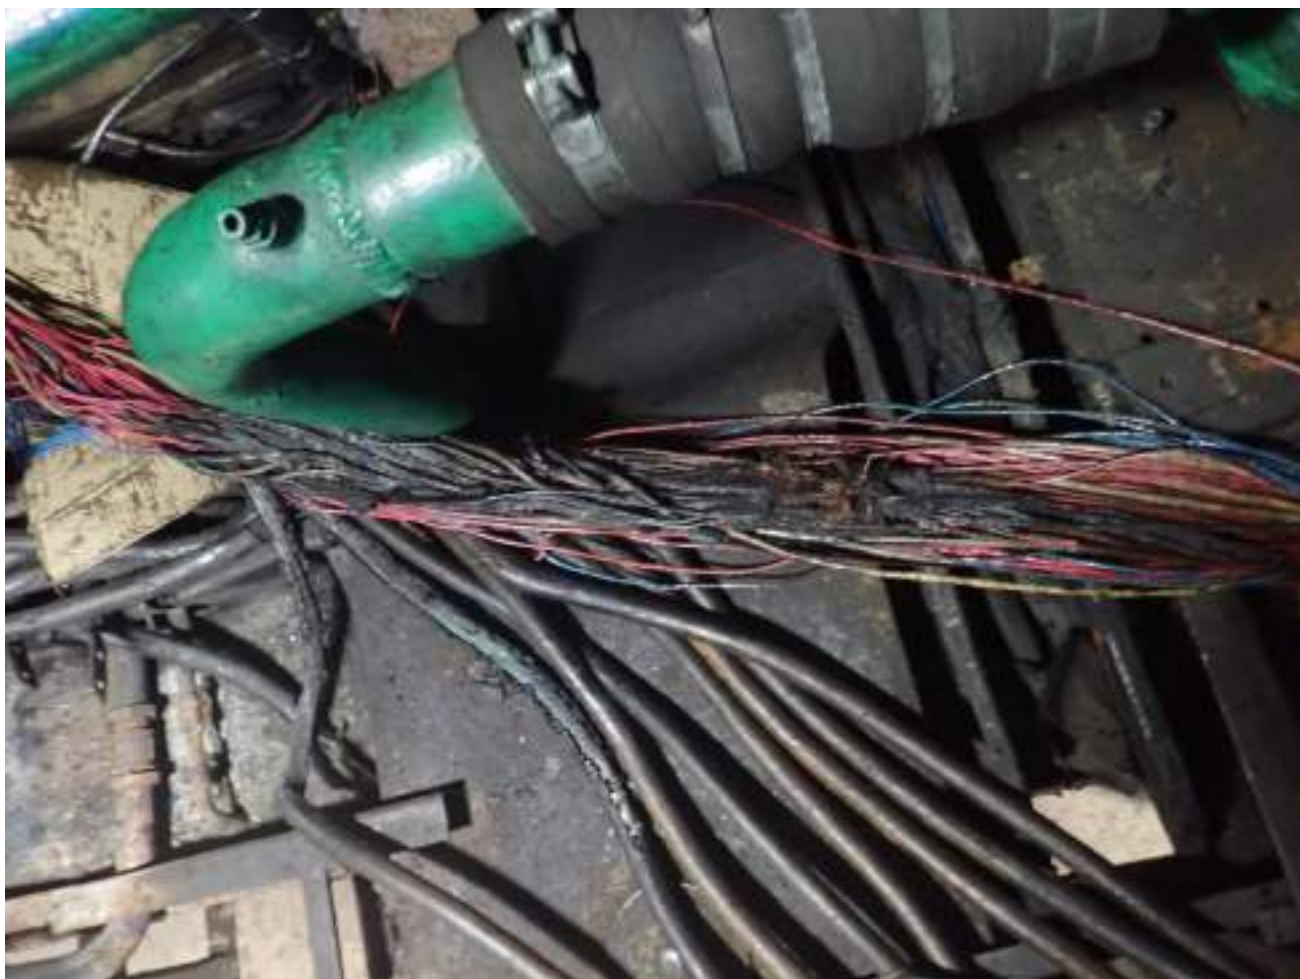
*Foto nr.2 – Cablajul extras din canalul de cabluri*

Cablajul de forță și cablajul motorului pompei de apă, deși la verificări prezentau izolația afectată termic, nu prezentau urme de scurtcircuit, izolația acestor cabluri fiind deteriorată ca urmare a căldurii degajate în incendiu.

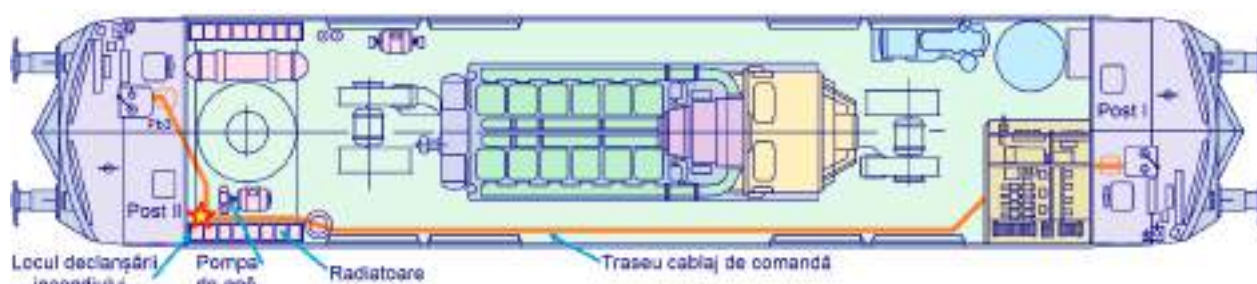
*Figura nr.3 – Traseul cablajului de comandă și locul declanșării incendiului*

Zona canalului de cabluri unde s-a declanșat incendiul, între peretele lateral și pompa de apă, sub radiatoarele de pe partea dreaptă nu este accesibilă pentru verificarea vizuală a stării cablajului cu ocazia reviziilor periodice. Această zonă este accesibilă pentru verificări doar la reparațiile planificate (RR sau RG) după îndepărtarea ansamblului motor-pompă de apă, după demontarea canalului de ventilație și apoi a capacului canalului de cabluri.

Străpungerea izolației conductorilor cablajului de comandă și apariția scurtcircuitului între firele acestuia constituie un eveniment care, dacă ar fi fost eliminat sau evitat, ar fi împiedicat producerea accidentului, după toate probabilitățile deci constituie un **factor cauzal**.
