## RAPORT DE INVESTIGARE

privind accidentul feroviar produs în data de 08.09.2022, pe raza de activitate a Sucursalei Regionale de Căi Ferate Brașov, între stația CFR Izvoru Oltului și halta de mișcare Izvoru Mureșului, prin deraierea primului boghiu în sensul de mers al vagonului nr.58536368 aflat penultimul în compunerea trenului de marfă nr.56012-003 aparținând SNTFM „CFR Marfă” SA

## 1. SUMMARY

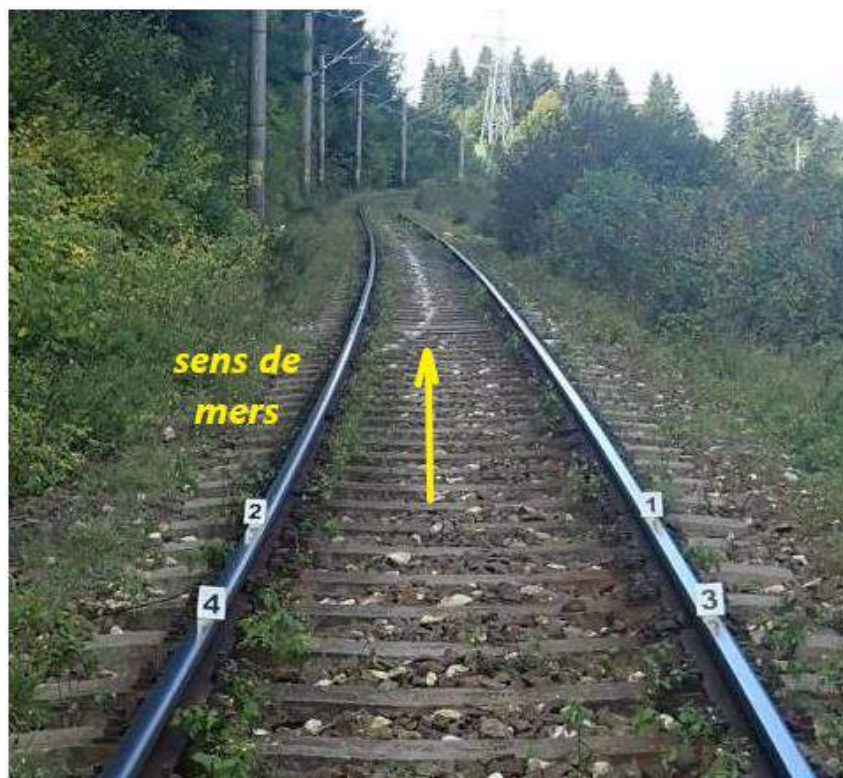
Foto nr.1 – zona producerii accidentului

După oprirea imediată a trenului, ca urmare a verificărilor efectuate, s-a constatat faptul că penultimul vagon din compunere cu nr.58536368, era deraiat de primul boghiu în sensul de mers. Între acesta și vagonul din fața lui era o distanță de circa 37 m. S-a constatat de asemenea că, cupla automată a

vagonului deraiat și cupla automată a vagonul poziționat în fața lui, respectiv nr.58509613, erau desfăcute ca urmare a deraierii acestuia. Totodată, între aceste două vagoane, era desfăcută și legătura pneumatică, prin desfăcerea semiacuplărilor de aer, acest lucru producând ieșirea aerului din conducta generală și frânarea de urgență a trenului.

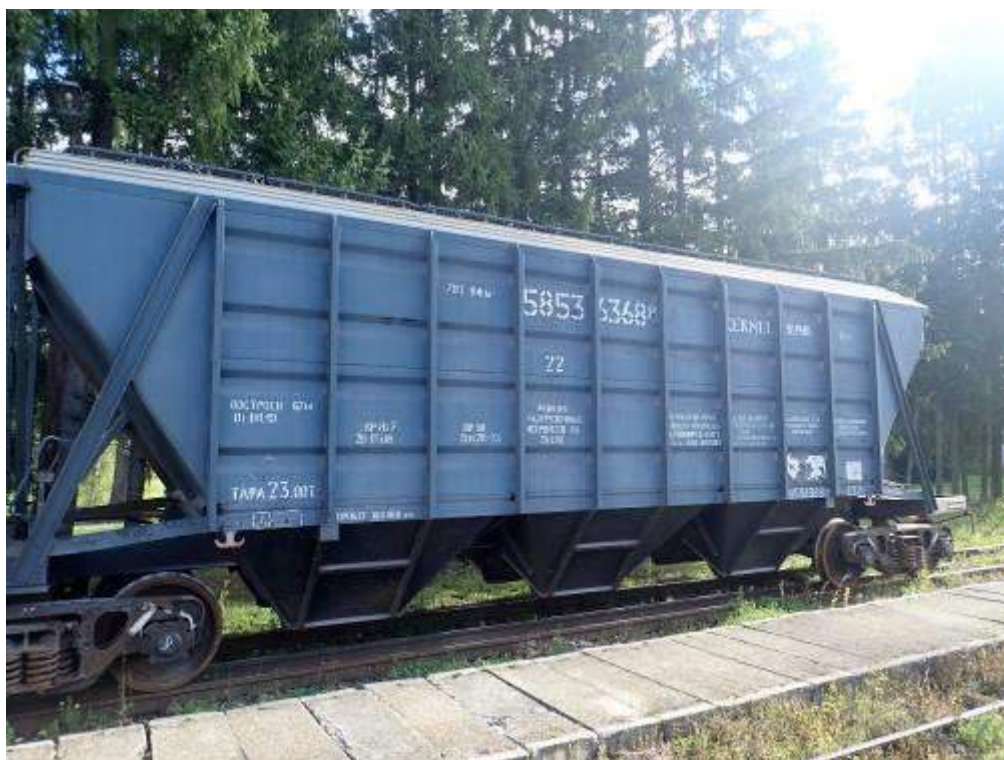
*Foto nr.2 – vagonul implicat în accident*

Vagonul nr.58536368 (vagonul care a deraiat) – *foto nr.2* este un vagon destinat transportului de cereale pe ecartament de 1520 mm, aparținând UZ și care pe rețeaua CFR circulă pe boghiuri transpuse, tip Diamond cu ecartament de 1435 mm. Pentru trenul implicat, această operație a fost

efectuată în Ucraina. Vagonul este dotat cu frână Matrosov, tip M-270, având frânare progresivă cu sarcina și cuplă automată.

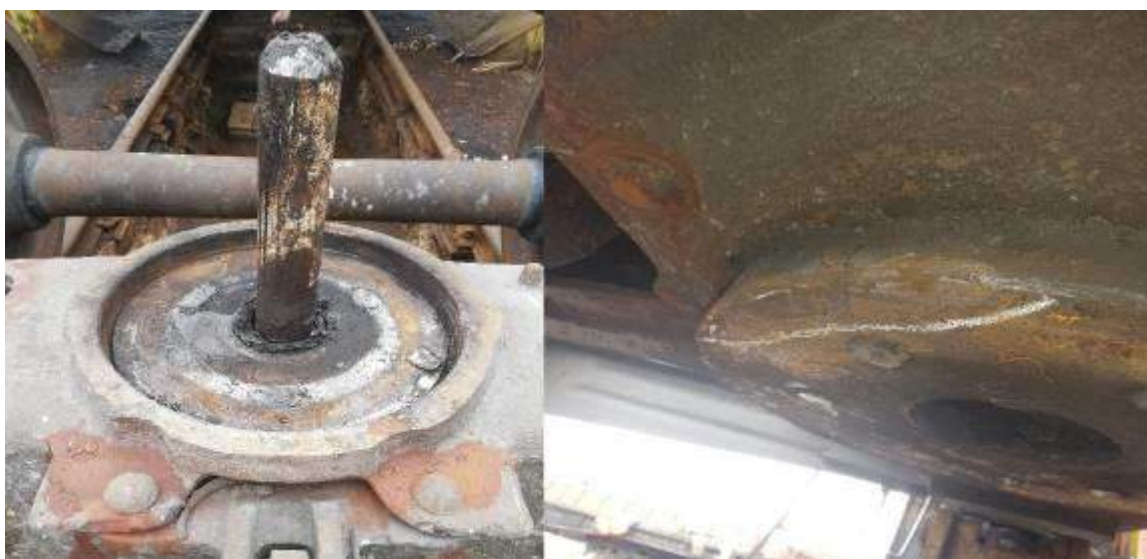
- ungerea necorespunzătoare a crapodinelor plane ale acestui vagon, crapodina primului boghiu ( boghiul nr.1 - deraiat) fiind uscată, fără urme de vaselină – *foto nr.3*, crapodina boghiului nr.2 având ungere insuficientă, cu urme de apă – *foto nr.4*;
- adaosul de la crapodina boghiului nr.1 prezenta urme de rugină și de frecare uscată și era compact, iar adaosul de la crapodina boghiului nr.2 prezenta găuri circulare;
- pe suprafețele de rulare nu au fost constatate locuri plane sau brocuri.

*Foto nr.3- ansamblu crapodină inferioară, crapodină superioară de la boghiul nr. 1*

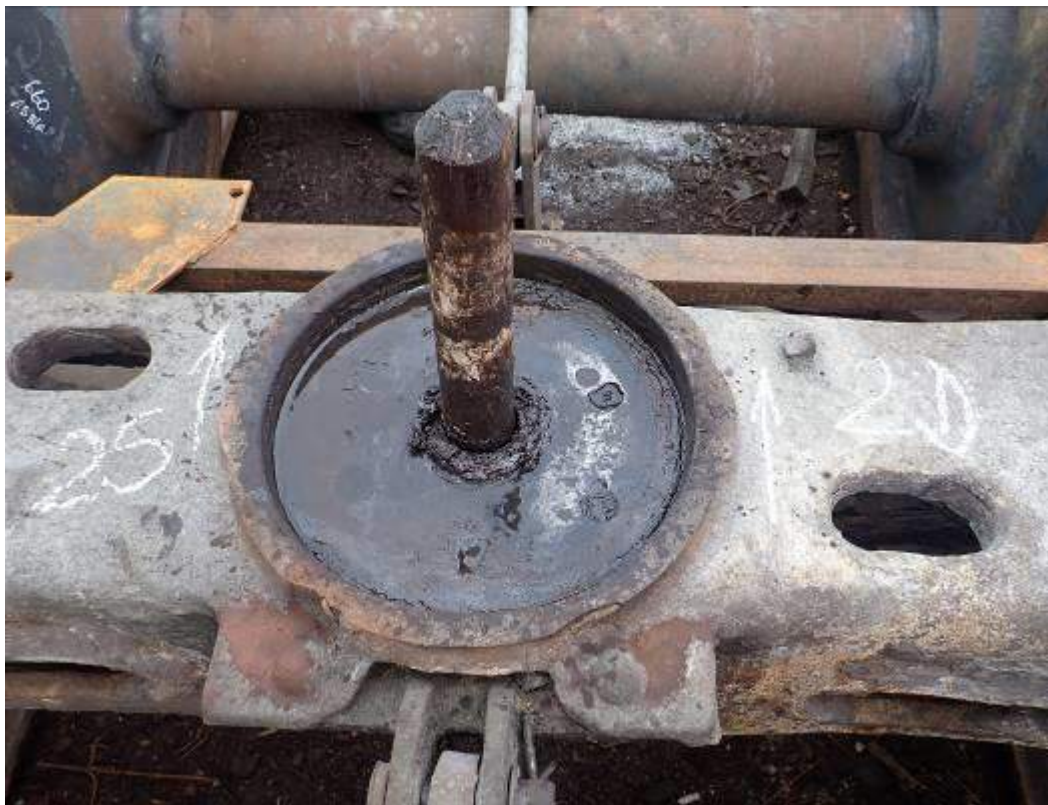
*Foto nr.4 – crapodina de la boghiul nr.2*

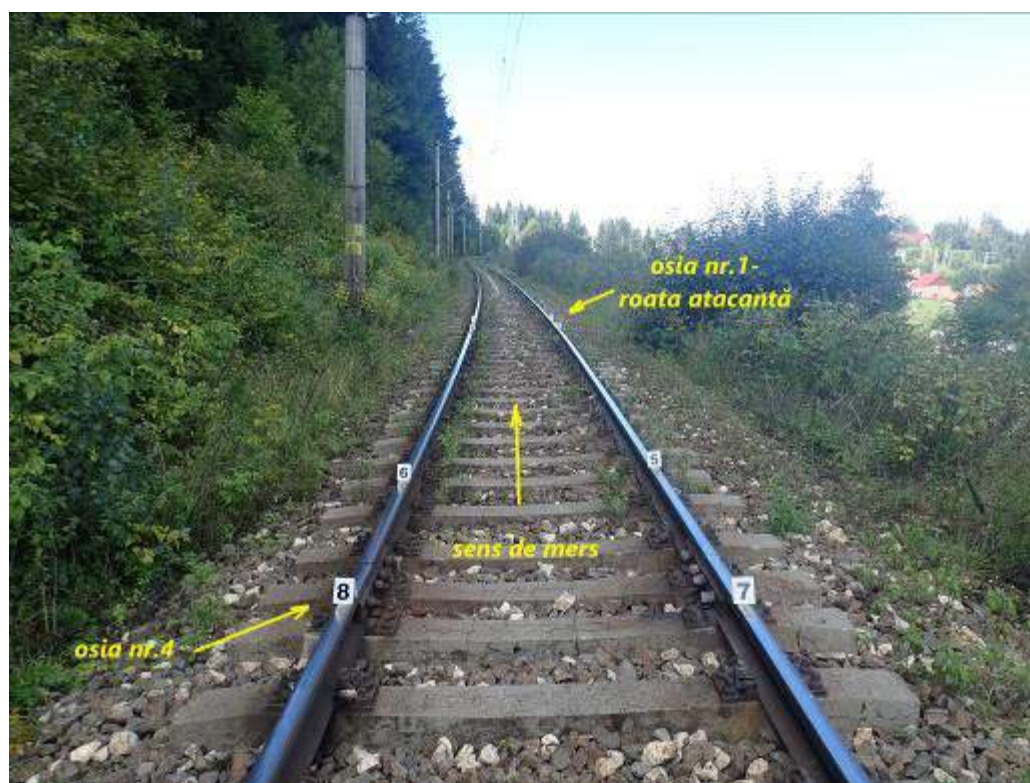
Foto nr.7

Trenul se afla pe o succesiune de curbe cu deviație stânga/dreapta în sensul de mers, vagonul deraiat fiind poziționat penultimul în compunerea trenului – *foto nr.7 și nr.8.*

S-a procedat la verificarea traverselor de cale ferată pe zona producerii accidentului și anterior acestuia, constatându-se ca acestea erau în stare corespunzătoare, având prindere completă și activă – foto nr.7 și nr.8.

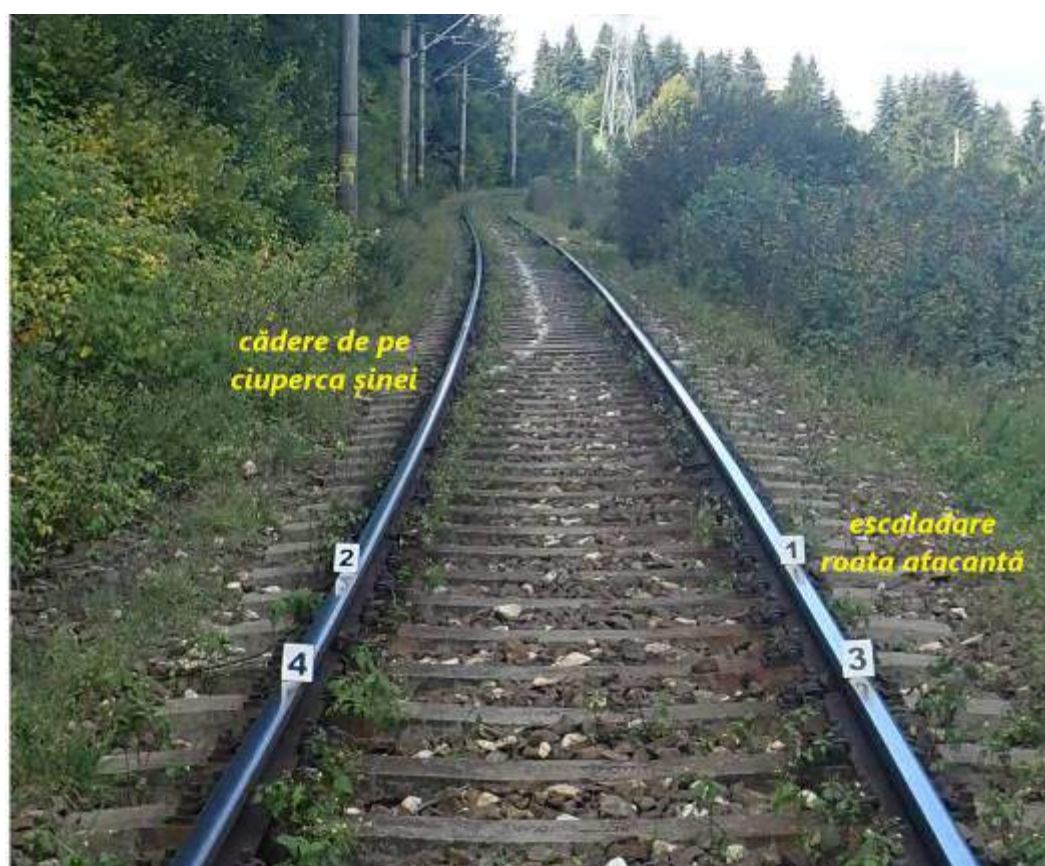
Foto nr.8 – Detaliu zona producere accident

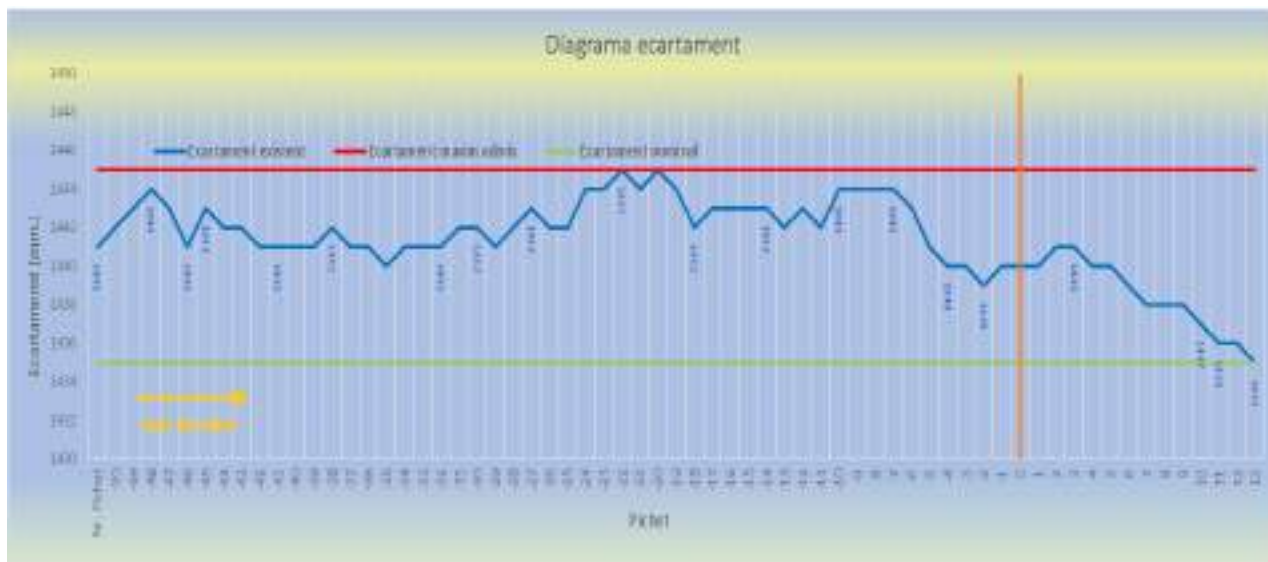
Fig. nr.3 - Diagrama ecartament (ecartamentul maxim admis 1445mm reprezentând valoarea ecartamentului nominal 1435mm + 10 mm toleranța maxim admisă corespunzătoare vitezei de circulație)

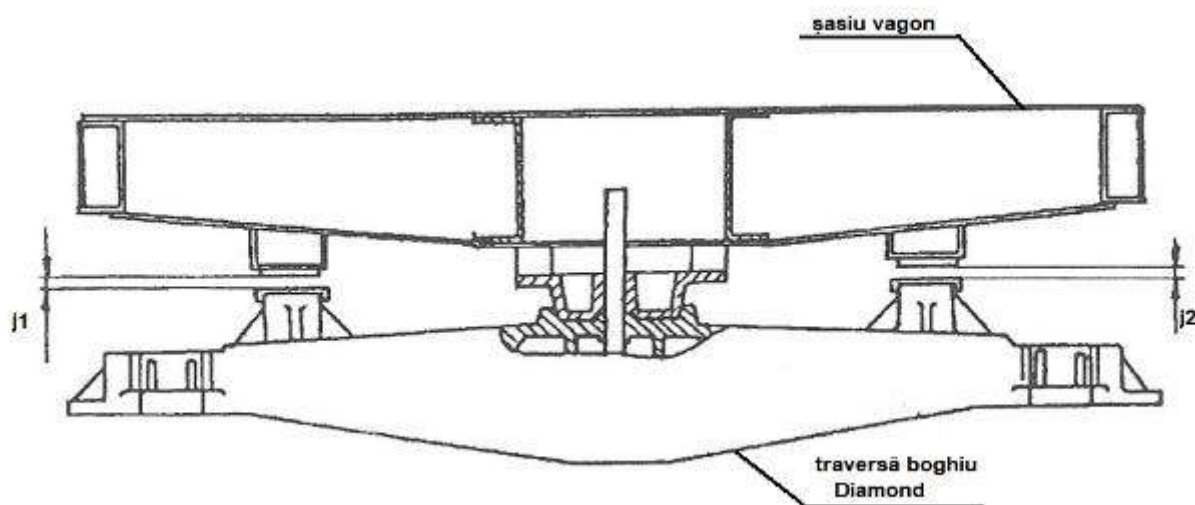
*Figura nr.2 - Ansamblu crapodină inferioară-superioară și glisierele laterale la boghiul Diamond*

Pe traversa boghiului se află două glisieră inferioare care împreună cu glisierele superioare aflate pe șasiul vagonului permit mișcarea laterală a vagonului - *figura nr.2*.

Jocurile la glisieră ( $j_1$  și  $j_2$ ) se realizează prin adăugarea de adaosuri la glisierele de pe boghiu în mod corespunzător (joc însumat pe boghiu stânga/dreapta trebuie să fie cuprins între  $4 \div 14\text{mm}$ , conform art. 3.1.3.2 din PGV pentru vagoane tip Hopper pentru transport de cereale).
