## RAPORT DE INVESTIGARE

privind accidentul feroviar produs la data de 13.09.2022, ora 13:45, pe raza de activitate a Sucursalei Regionale CF Cluj, secția de circulație Sărățel – Deda (linie simplă electrificată), între stația CFR Monor Gledin și halta de mișcare Râpa de Jos, la km 37+659, în circulația trenului de marfă nr.66014, (aparținând operatorului de transport feroviar SNTFM „CFR Marfă” SA), prin deraierea și răsturnarea a două vagoane de marfă (CSI), aflate al 24-lea și al 25-lea în compunerea trenului

*Raport de investigare final  
11 septembrie 2023*

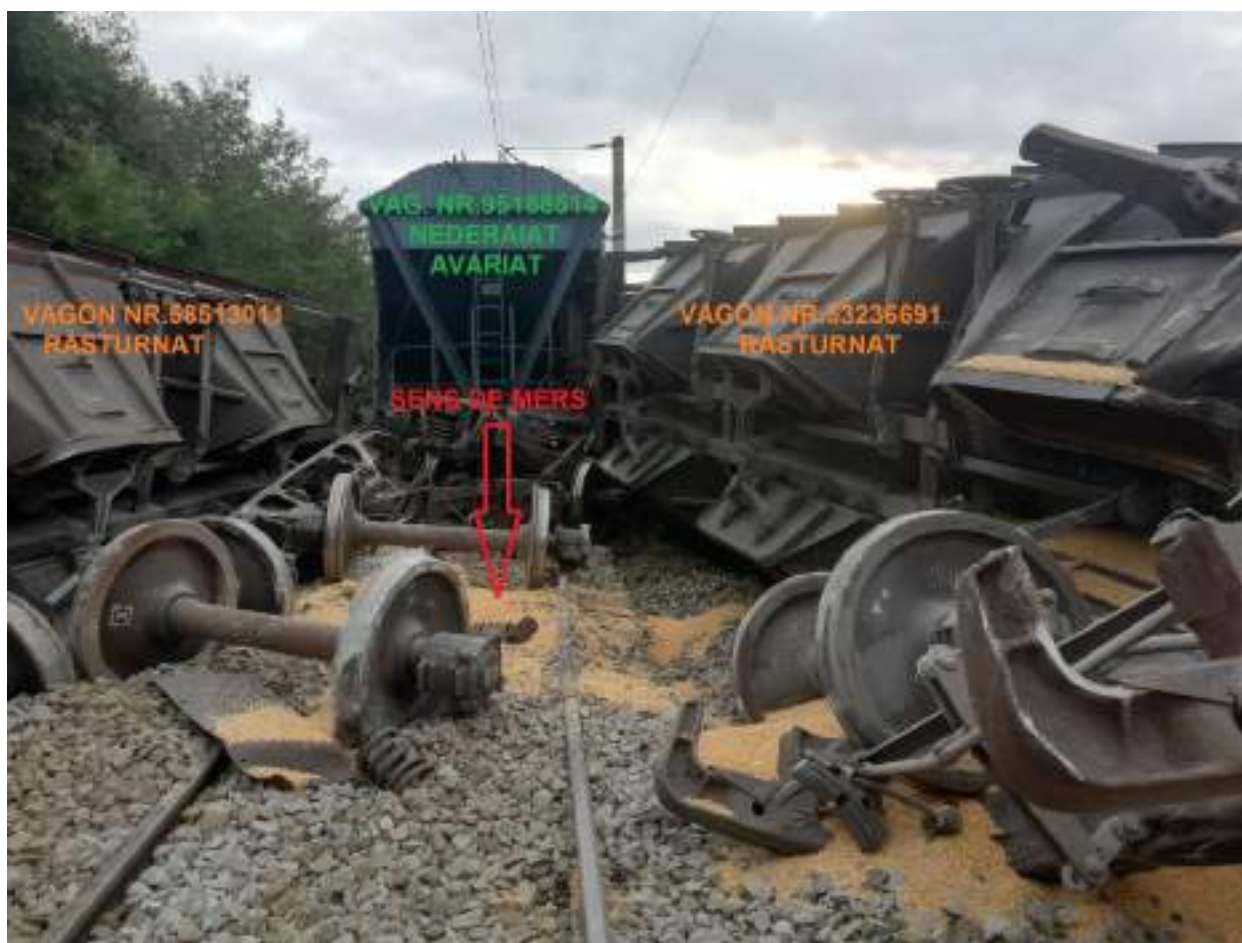
**Imaginea nr.2 – vagoanele implicate în accident**

Vagoanele deraiate și răsturnate cu nr. de înmatriculare 58533011 și 53536691 (Imaginea nr.2) sunt vagoane destinate transportului de cereale pe ecartament de 1520 mm, aparținând administrației feroviare ucrainene UZ și care pe rețeaua CFR circulă pe boghiuri transpuse, tip Diamond, cu ecartament de 1435 mm. Transpunerea vagoanelor din compunerea trenului implicat în accidentul feroviar produs s-a efectuat pe teritoriului Ucrainei, înaintea sosirii acestora în stația de frontieră Diacovo, unde s-a efectuat predarea-primirea vagoanelor între personalul UZ și SNTFM.

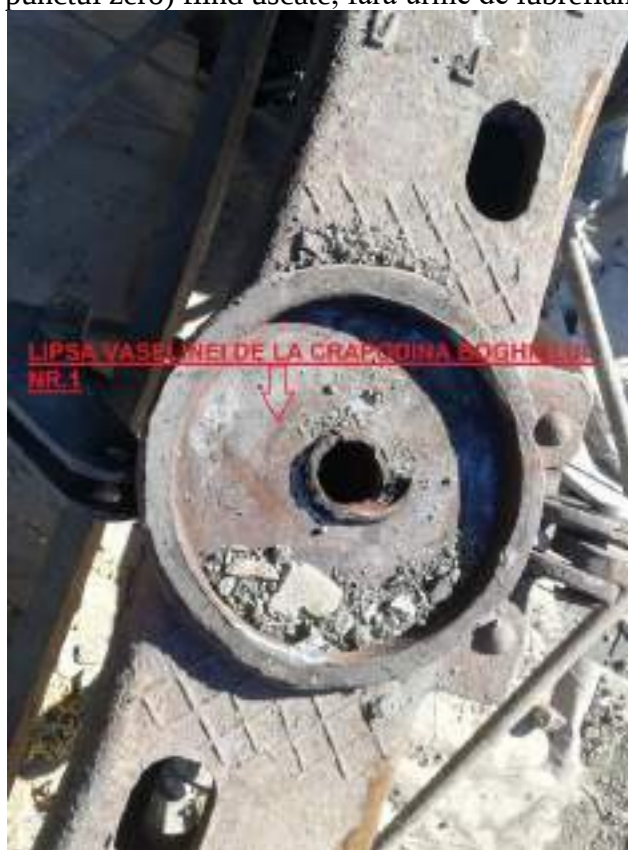
- neungerea crapodinelor plane ale acestui vagon, crapodina celor două boghiuri ( boghiul nr.1 fiind cel deraiat la punctul zero) fiind uscate, fără urme de lubrefiant;

**Imagina nr.3 – crapodina boghiului nr.1 a vagonului nr.5851311**

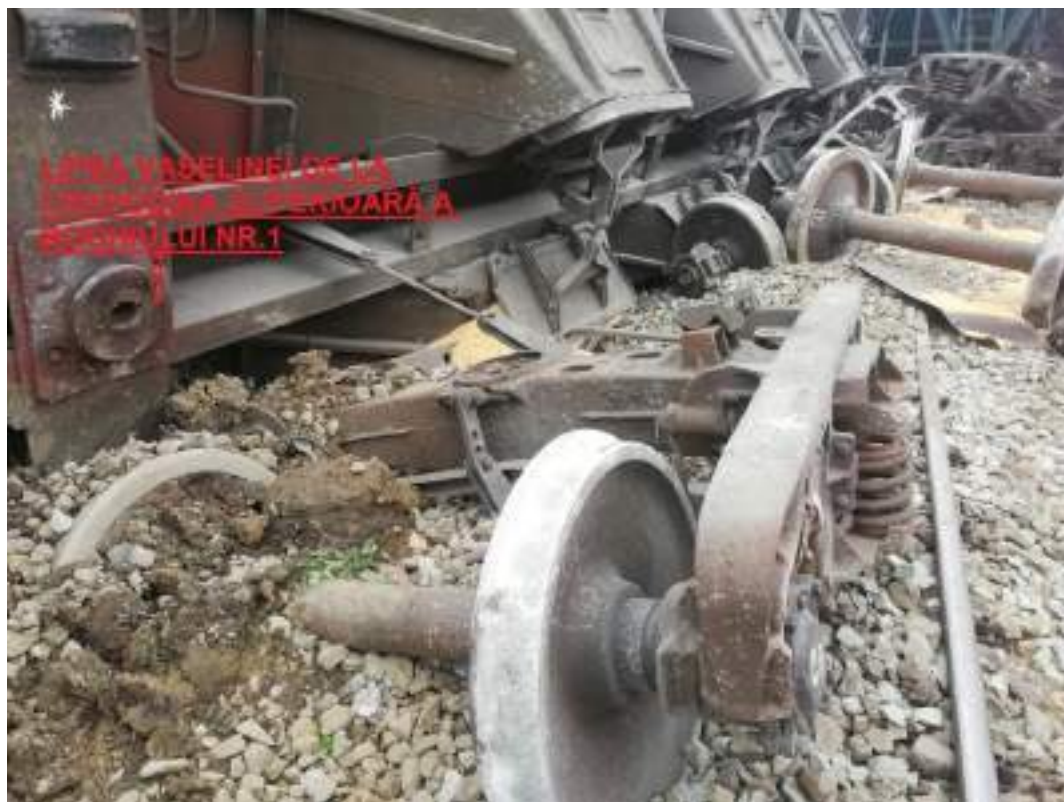
**Imaginea nr.4 – crapodina superioară a boghiului nr.1 a vagonului nr.5851311**

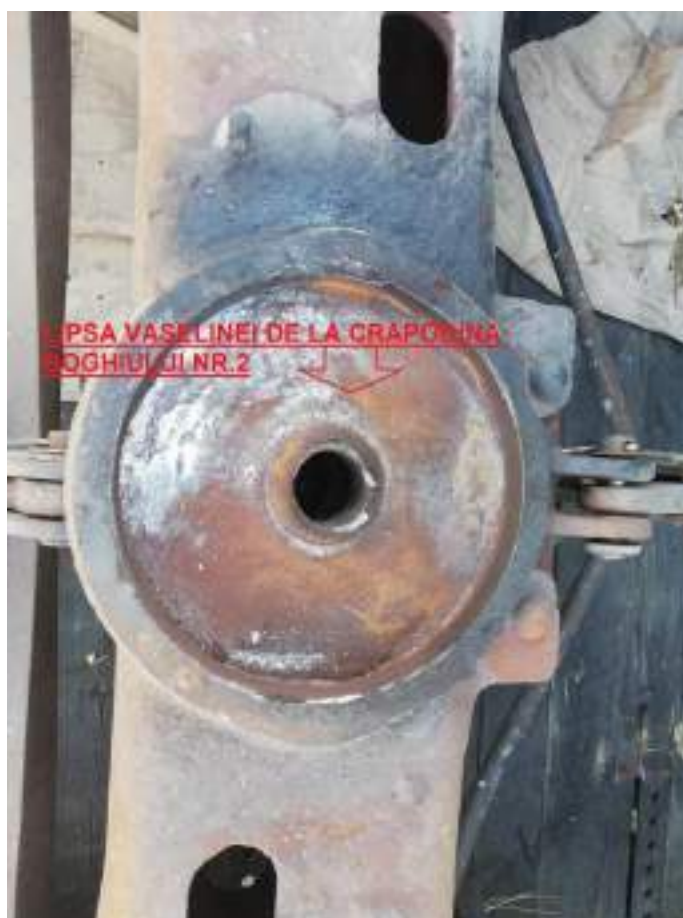
**Imaginea nr.5 – crapodina boghiului nr.2 a vagonului nr.5851311**

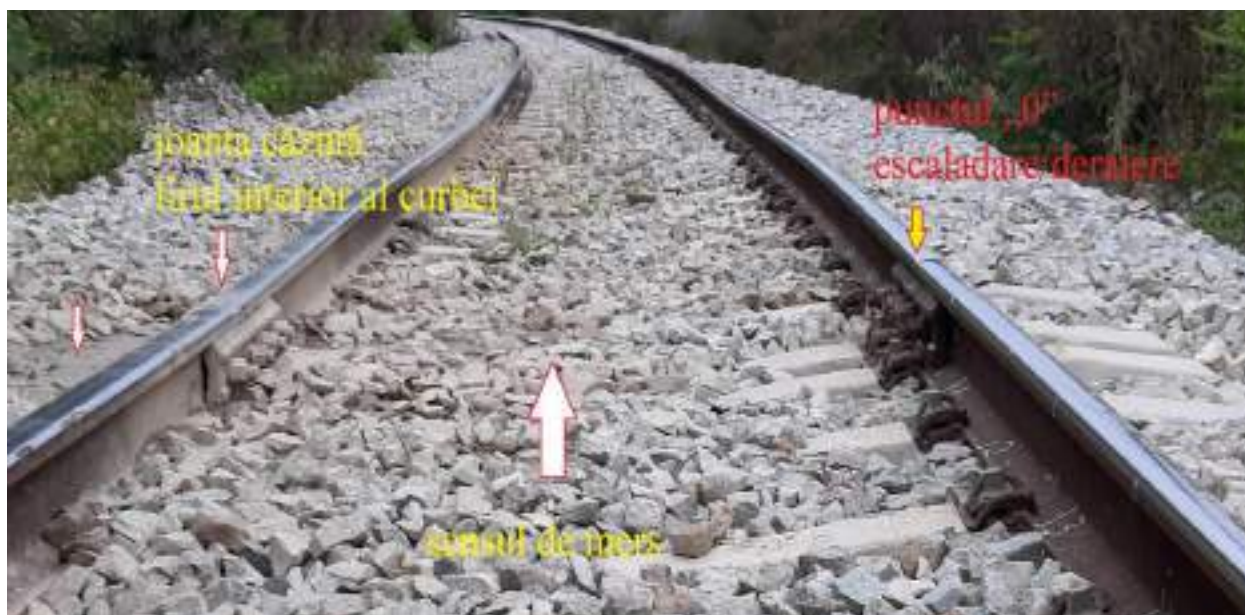
Prima urmă de deraiere s-a produs la km 37+659, prin escaladarea flancului activ al ciupercii șinei din partea dreaptă (firul exterior al curbei) de către roata din dreapta a celei de-a doua osii, în sens de mers, al vagonului de marfă nr. 58513011, aflat al 24-lea din compunerea trenului.

### **Imaginea nr.6 – punctul „0” prima urmă de escaladare/deraiere**

În imaginea nr.6 este prezentată zona producerii accidentului, denivelări în lungul căii, joantă căzută pe firul interior al curbei, prisma de piatră spartă colmatată care acoperă prinderile skl pe firul interior al curbei;

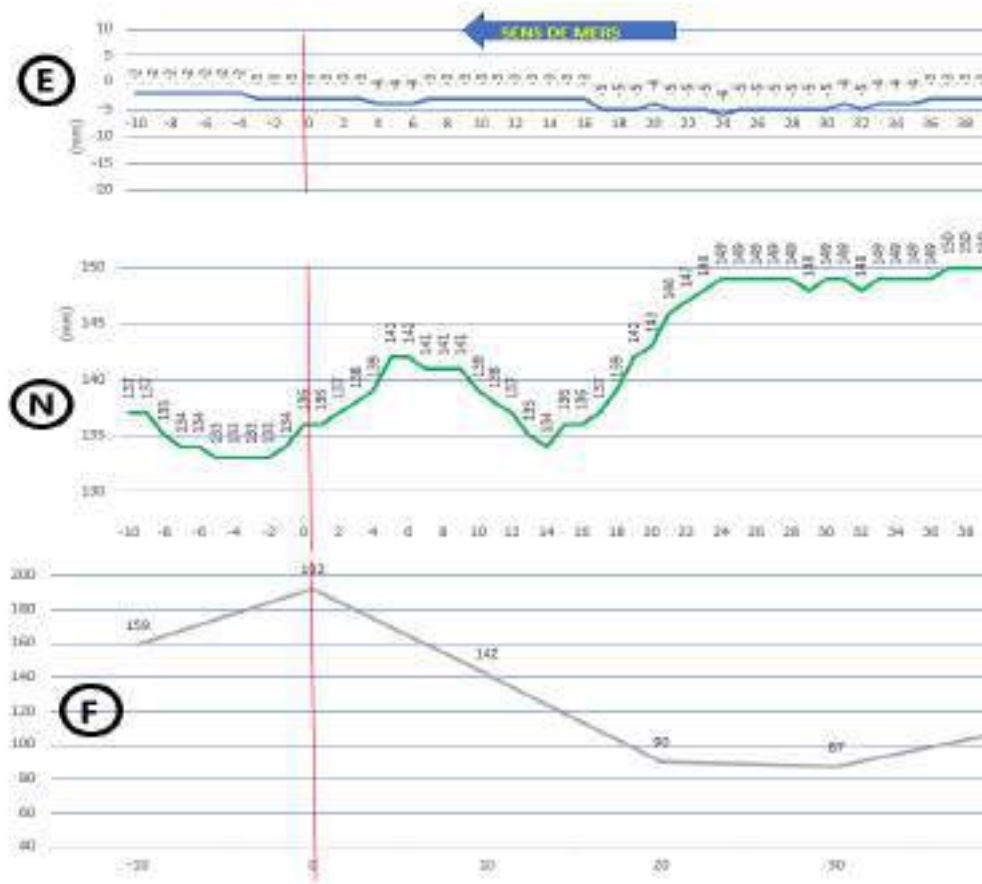
**Imagina nr.7 - diagramele valorilor măsurate ale ecartamentului, nivelului transversal al căii și ale săgeților**

- valoarea ecartamentului era sub valoarea minimă admisă de 1432 mm, prevăzută la art.1, pct.14, lit.c din Instrucția nr.314/1989, în puncte premergătoare punctului de escaladare/deraiere (bavurări la ciuperca șinei la firul interior din curbă, din cauza supraîncărcării șinei);
- supraînălțările măsurate în punctele premergătoare punctului „0”, depășesc valorile admise ale toleranțelor prevăzute la art.7, lit. A din Instrucția nr.314/1989;
- diferența dintre valorile săgeților vecine măsurate cu coarda de 20 m (interpretate la distanța de 10 m, în punctele „0” și „20”), depășea valoarea admisă a toleranței prevăzută la art.7, lit. B din Instrucția nr.314/1989;

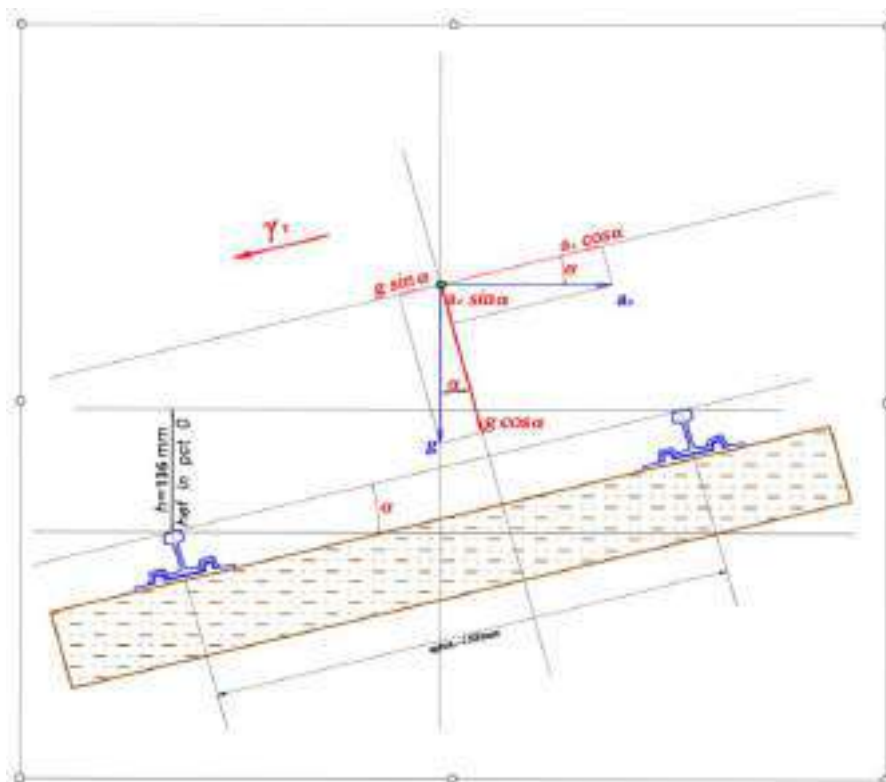
**Imaginea nr.8 - Reprezentarea grafică a accelerațiilor în punctul 0**

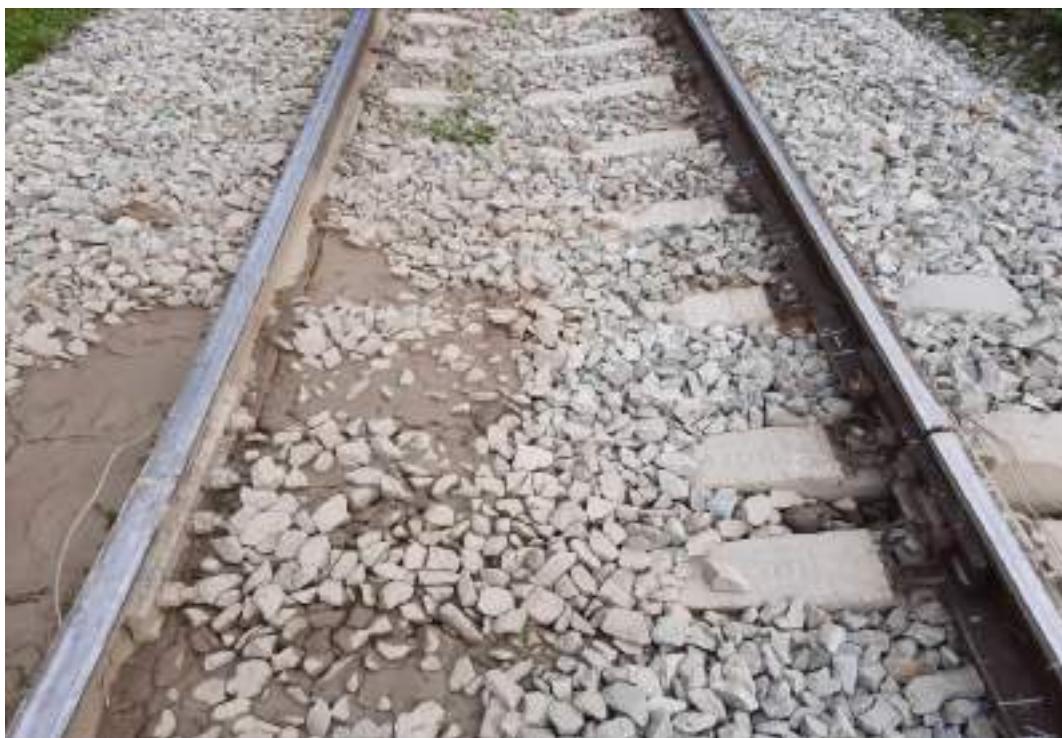
**Imaginea nr.9 – prisma de piatră spartă în zona punctului „0”**

În imaginea nr.9 este prezentată prisma de piatră spartă colmatată existentă între traversele T<sub>3</sub> și T<sub>-17</sub>, șanțurile colmatate pe ambele părți ale căii.

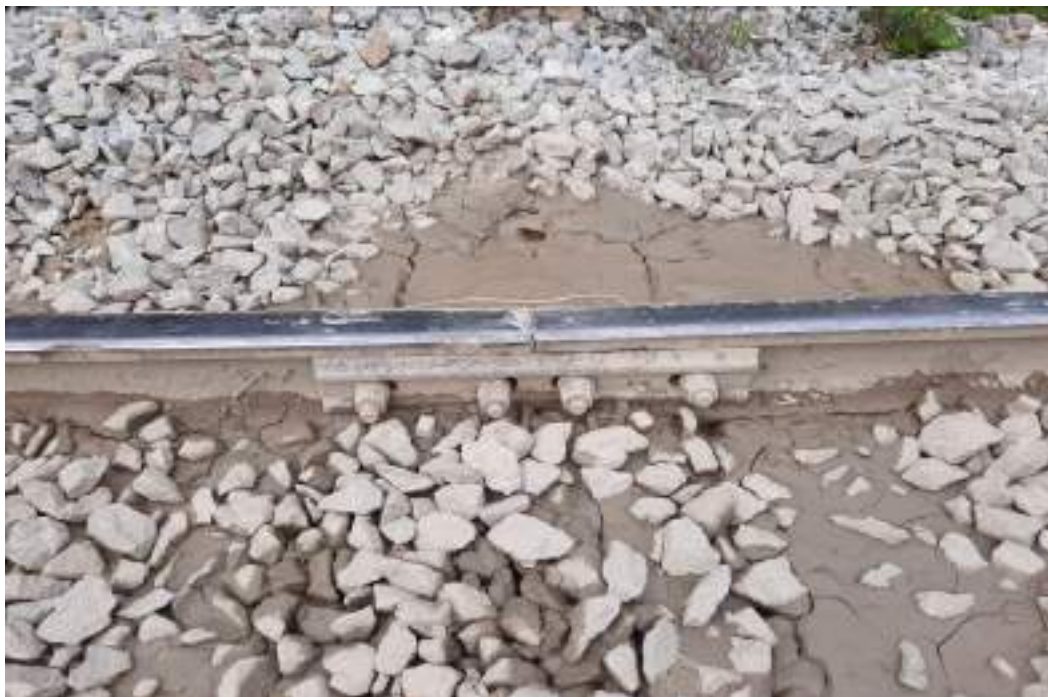
**Imaginea nr.10 – joanta mecanică de la km 37+659 de pe firul interior al curbei**

Imaginea nr.10 prezintă prisma de piatră spartă colmatată care acoperă prinderea șinei de traverse, capetele șinelor care compun această joantă prezentau turtirea capătului de șină, baurări la ciuperca șinelor la firul interior din curbă, eclisele metalice din compunerea joantei aveau găurile ovalizate.

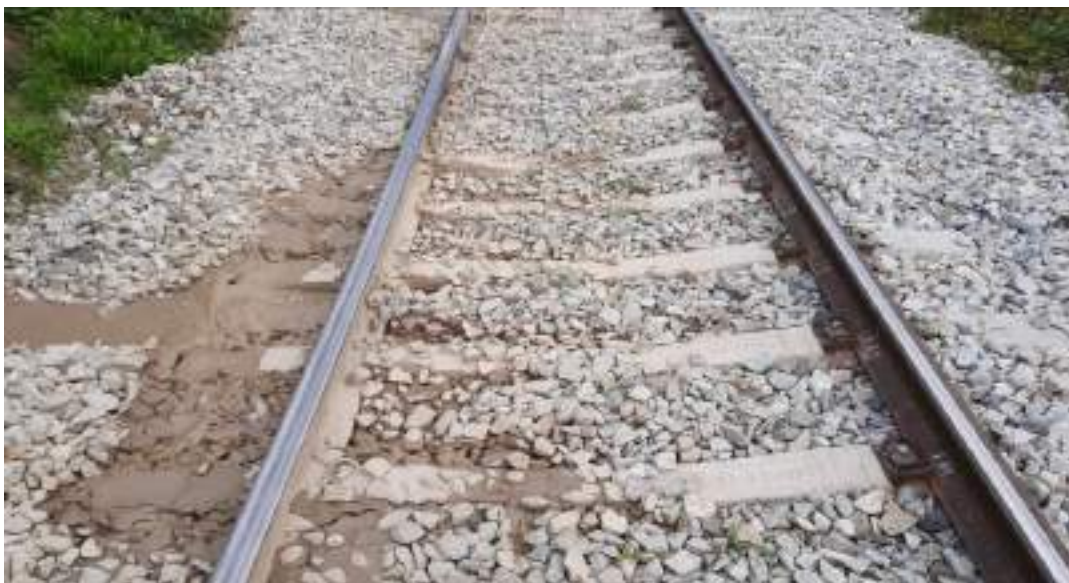
**Imaginea nr.11 - prisma de piatră spartă în zona accidentului**

În imaginea nr.11 este prezentată forma prisme de piatră spartă între traversele T<sub>14</sub> și T<sub>6</sub>, șanțurile colmatate pe ambele părți ale căii.

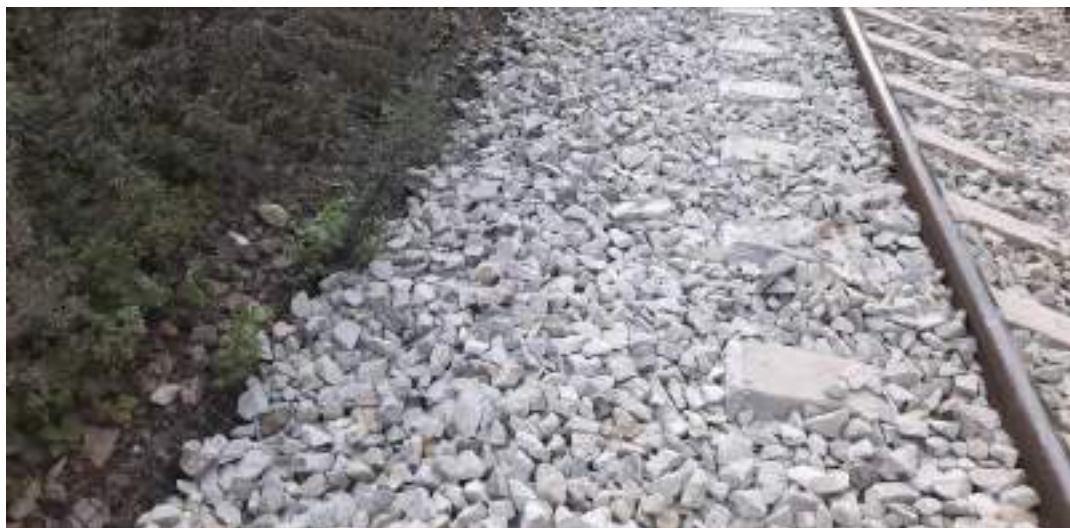
**Imaginea nr.12 – strat de geotextil și geogril pe porțiunea cu restricție de viteză**

Odată cu ciuruirea prisme de piatră spartă, cu utilaj Plasser RM-80, între km 37+500 ÷ 37+700 s-a așternut un strat de geotextil și un strat de geogril, prin amplasarea a două axe în spatele traversei de ghidare a lanțului de ciuruit, pe care s-au montat tamburul cu geotextil și geogril. Astfel prin înaintarea mașinii de ciuruit, pe stratul de repartitie s-a desfășurat geotextilul și geogrilul, acestea fiind fixate de piatra spartă ciuruită care coboară pe jgheburile ciurului.

După încheierea lucrărilor de ciuruire, au apărut defecte repetate la nivelul transversal și direcția căii, care au impus introducerea restricției de viteză de 50 km/h, între km 37+600 ÷ 37+700.

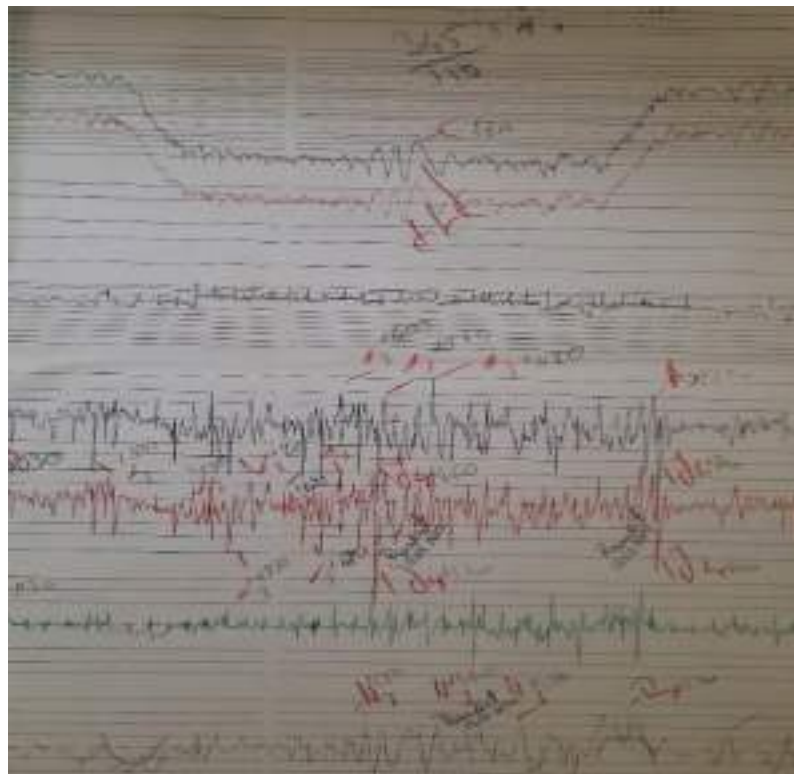
Defectele geometriei căii înregistrate cu ocazia verificărilor efectuate la data de 31.03.2022 (ultima verificare cu VMC înainte de producerea accidentului pe zona curbei în cuprinsul căreia s-a produs accidentul feroviar), indicau tendința de agravare a stării tehnice a infrastructurii feroviare.

**Imaginea nr.13 – Banda VMC km 37 ÷ 38, cu înregistrarea defectelor geometriei căii la data de 31.03.2022**

La verificarea geometriei căii cu vagonul de măsurat calea, efectuată la data de 31.03.2022, pe curba pe care s-a produs accidentul, s-au înregistrat defecte ale direcției căii (C), defecte ale torsiunii căii pe zona cu supraînălțare prescrisă constantă (defecte de tip V și N) și pe zona cu supraînălțare prescrisă variabilă (defecte de tip R), denivelări în lungul căii (defecte de tip A, J).
