## RAPORT DE INVESTIGARE

al accidentului feroviar produs la data de 02.10.2022, pe raza de activitate a Sucursalei Regionale CF Craiova, în halta de mișcare Borăscu, în circulația trenului de marfă nr.64220

*Raport Investigare final  
28 septembrie 2023*

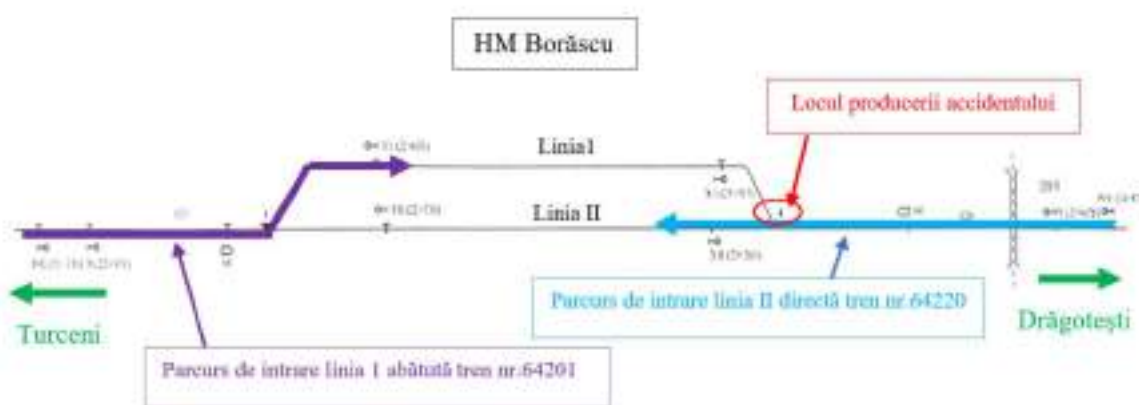
**Figura nr.2** Schița cu locul producerii accidentului

La data de 02.10.2022, pe raza de activitate a SRCF Craiova, secția de circulație Drăgotești - Turceni (linie simplă electrificată), trenul de marfă nr.64220 (aparținând OTF SNTFM), remorcat cu locomotiva ED 042, având în componere 40 vagoane, seria Fals încărcate cu cărbune, 160 osii, 3200 tone, 625 m, a fost expediat din Hm Drăgotești la ora 01:01 și avea ca destinație stația CFR Turceni. La intrarea trenului de marfă nr.64220 în Hm Borăscu, la trecerea peste schimbătorul de cale nr.4, (**Figura nr.2**), situat la km 23+421, s-a produs deraierea primelor 4 vagoane și a celui de-al 6-lea vagon de la siguranță. În Hm Borăscu trenul de marfă nr.64220, a avut efectuat parcurs de intrare pe linia II directă cu semnal de intrare Y având indicația de chemare, urmând să se încrucișeze cu trenul de marfă nr.64201 la linia 1 abătută.

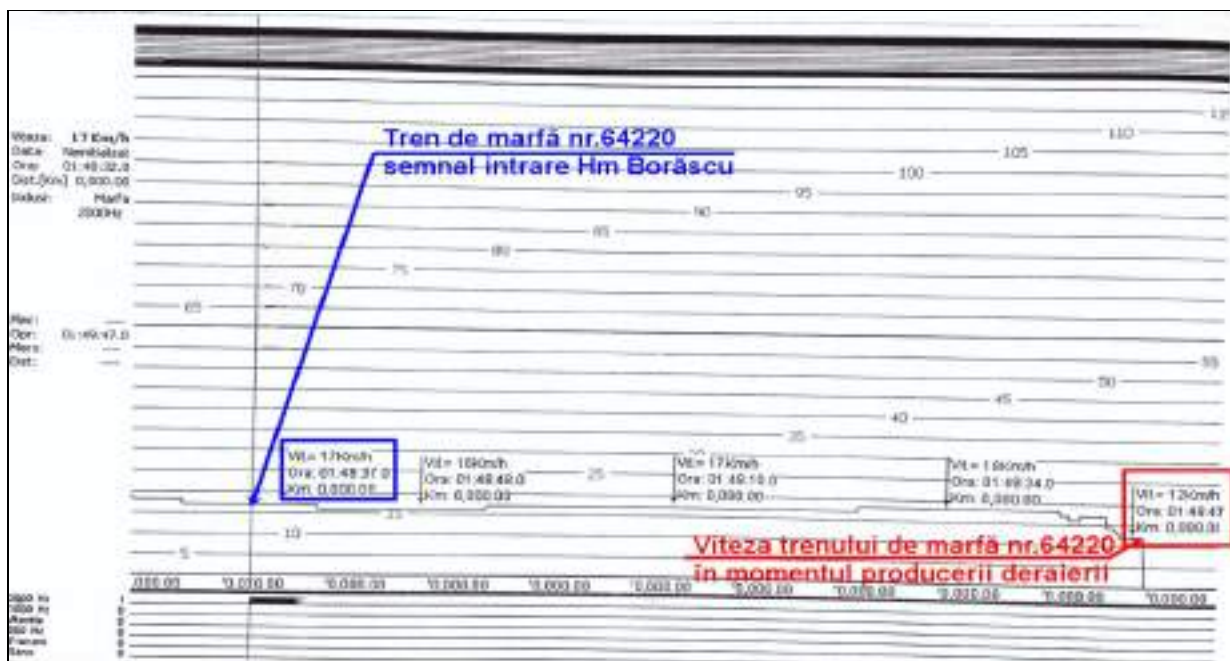
**Figura nr.4 – Înregistrarea IVMS ED 042, memorie scurtă**

- depășește semnalul de intrare al Hm Borăscu la ora 01:48':37", cu viteza de 17 km/h și circulă în continuare cu viteze de 16-17-18-12 km/h pe o distanță de 354m;

- de la viteza de 12 km/h scade la 0 (zero), într-un spațiu de 29 metri trenul oprindu-se la ora 01:49':58", la intrare în Hm Borăscu.

Comisia de investigare a concluzionat că, modul de conducere a locomotivei și viteza de circulație, nu au influențat producerea deraierii.

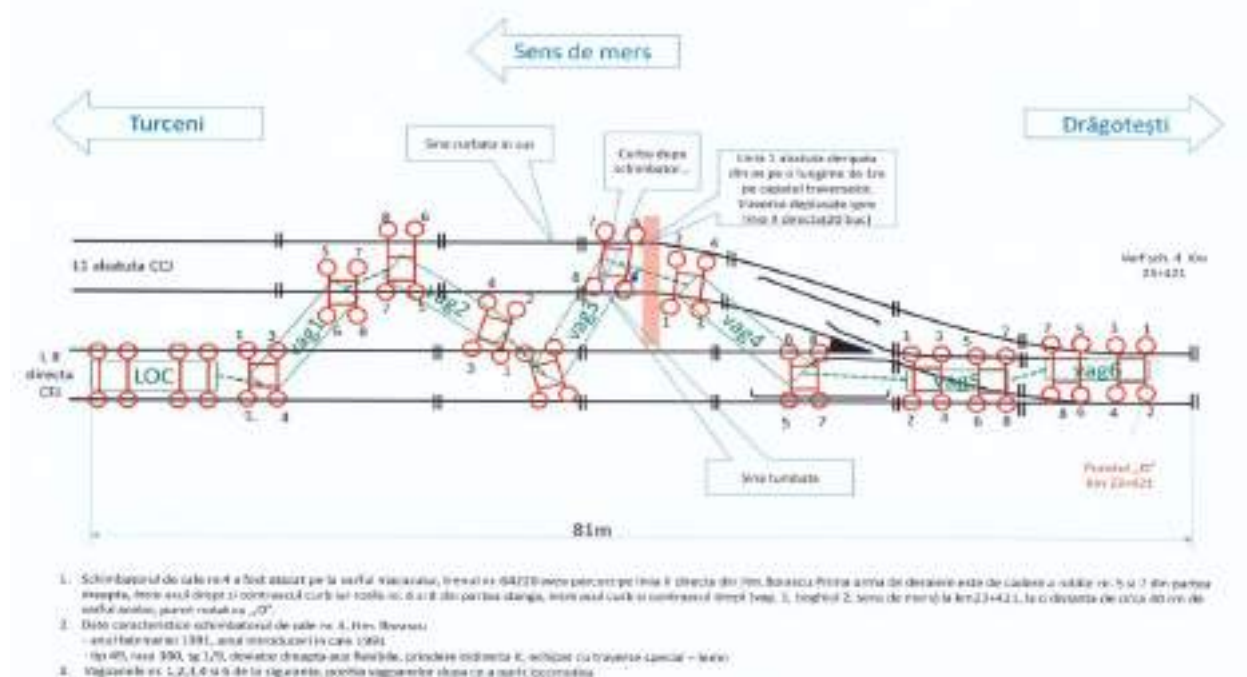
**Figura nr.5 Poziția vagoanelor deraiate**

Au fost verificate traversele din zona T3 la T20 în sensul de mers al trenului, aceste prezentau crăpături longitudinale, iar prinderea K a șinei de traverse era în stare activă.

Traversele speciale (pe șinele de legătură și inima schimbătorului de cale nr.4) și traversele normale pe curbă după schimbătorul de cale nr.4 (abătută) au fost deteriorate 100% (rupte).

Comisia de investigare a concluzionat că, starea schimbătorului de cale nr.4 și a liniei, nu au influențat producerea deraierei.

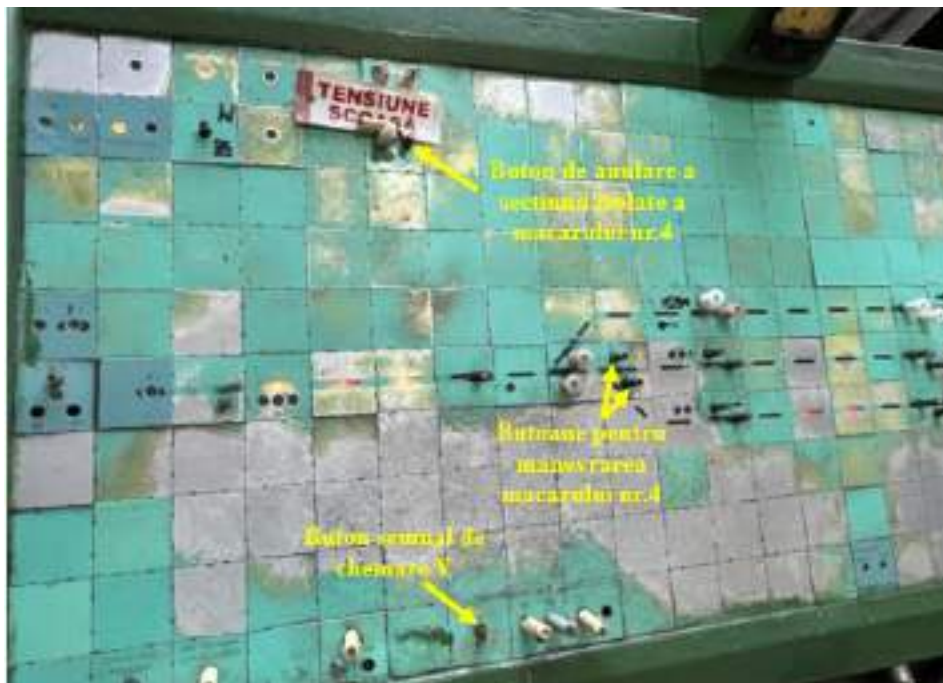
**Figura nr.6 Aparatul de comandă**

- Secțiunile izolate din parcursul de intrare la linia II directă, ocupate pe aparatul de comandă;
- Macazul nr.4 fără control pe aparatul de comandă;
- Buton semnal de chemare Y – BSC Y neplumbuit, și consemnat în RRLISC ruperea plumbului.
- Buton de anulare a secțiunii izolate a macazului nr.4 – neplumbuit, (butonul era nesigilat deoarece fusese necesară manevrarea macazului nr.4 cu secțiunea ocupată, în regim de deranjament a instalației. ( **Figura nr.6**)

- e) conform procesului verbal nr.324/4/26/14.01.2021, la data de 14.01.2021, secțiunile izolate: 023C, 1-3si, II L, 2-4si și 024C, s-au scos din funcție, cauza: JIL-uri defecte, și au rămas scoase din funcție până la data producerii accidentului.

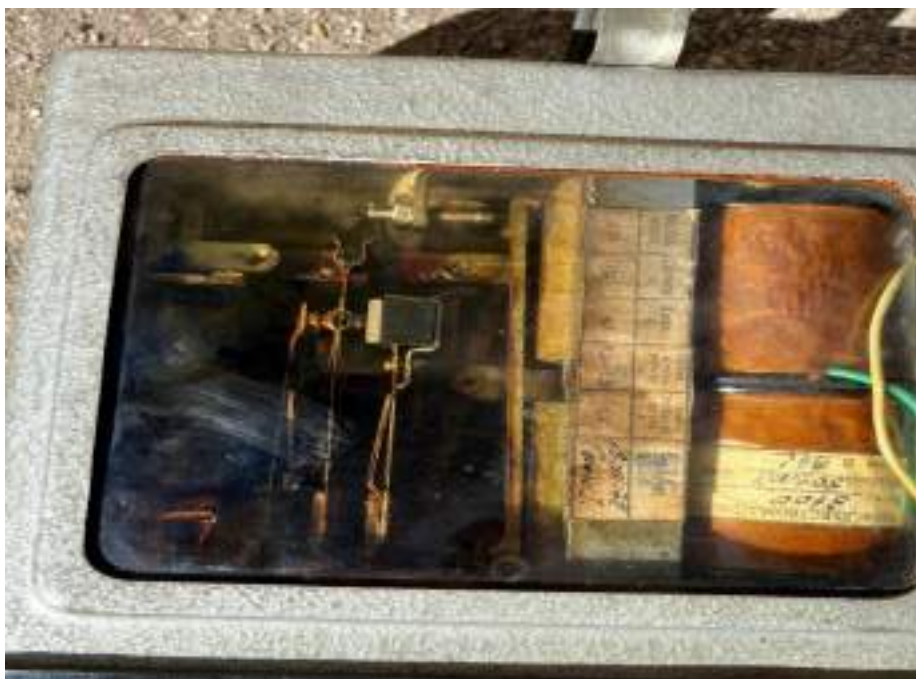
**Figura nr.7 Releu PM**

- Cheia și ușa sălii de rele plumbuite cu plumbi CT;
- Siguranța fuzibilă de 5A, din circuitul de manevrare al macazului nr.4, arsă;
- Releul PM (tip KAIF 1-100) – seria 8522 din 1972, al macazului nr.4 defect cu miros de izolație arsă; (**Figura nr.7**)

1. Burning of the engine for the operation of the motor from switch no.4, burning of fuse of 5A from the circuit for operation the switch no.5, as well as burning of relay PM (opening of the switch), afferent to switch no.4, were possible following the friction working of switch no.4, a long time.
2. Friction working of a switch is not possible if it is not operated from the control panel.

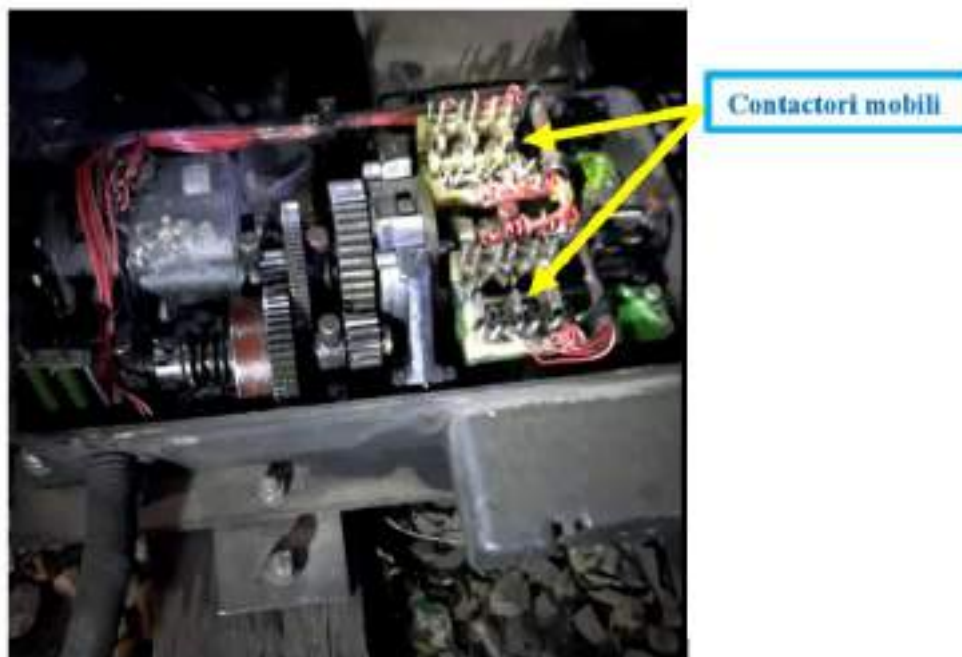
**(Figura nr.8) Electromecanismul de macaz nr.4 (interior)**

- Macazul nr.4, de tipul EM5-2010, complet plumbuit, cu plumbi de control CT;
- Macazul nr.4, s-a găsit manevrat pe poziția minus (abătută), cu acces la linia 1 – neînzăvorât și netalonat, contactorii mobili din interiorul electromecanismului de macaz fiind la extremități; (**Figura nr.8**)

- Motorul de manevrare al electromecanismului de macaz nr.4, cu seria 741/1969, defect cu miros de izolație arsă;
- S-au efectuat probe de siguranță cu obstacol de 4mm, care au corespuns SC;
- S-a constatat că macazul se manevrează greu de pe o poziție pe alta.

In these conditions, it was possible the operation of switch no.4 with the switch insulated section 2-4si occupied, from position plus (+) to position minus (-), at the passing of first wagon of the freight train no.64220, on it.
