***Prezentul Aviz face parte integrantă din Raportul de investigare al accidentului feroviar produs la data de 29.12.2022, ora 17:25, pe raza de activitate a Sucursalei Regionale CF Timișoara, secția de circulație Lugoj – Timișoara Nord (linie simplă electrificată), în stația CFR Timișoara Est, peste schimbătorul de cale nr.45, în circulația trenului de marfă nr.66644 - 028 (aparținând operatorului de transport feroviar SC Grup Feroviar Român SA), prin deraierea primelor trei osii ale vagonului seria Fals nr.83536654463-2, al 13-lea de la siguranță.***

## **RAPORT DE INVESTIGARE**

al accidentului feroviar produs la data de 29.12.2022, pe raza de activitate a Sucursalei Regionale CF Timișoara, în stația CFR Timișoara Est, în circulația trenului de marfă nr.66644 028 (aparținând operatorului de transport feroviar SC Grup Feroviar Român SA), pe zona schimbătorului de cale nr.45, prin deraierea de primele 3 osii a celui de-al 13-lea vagon din compunerea trenului

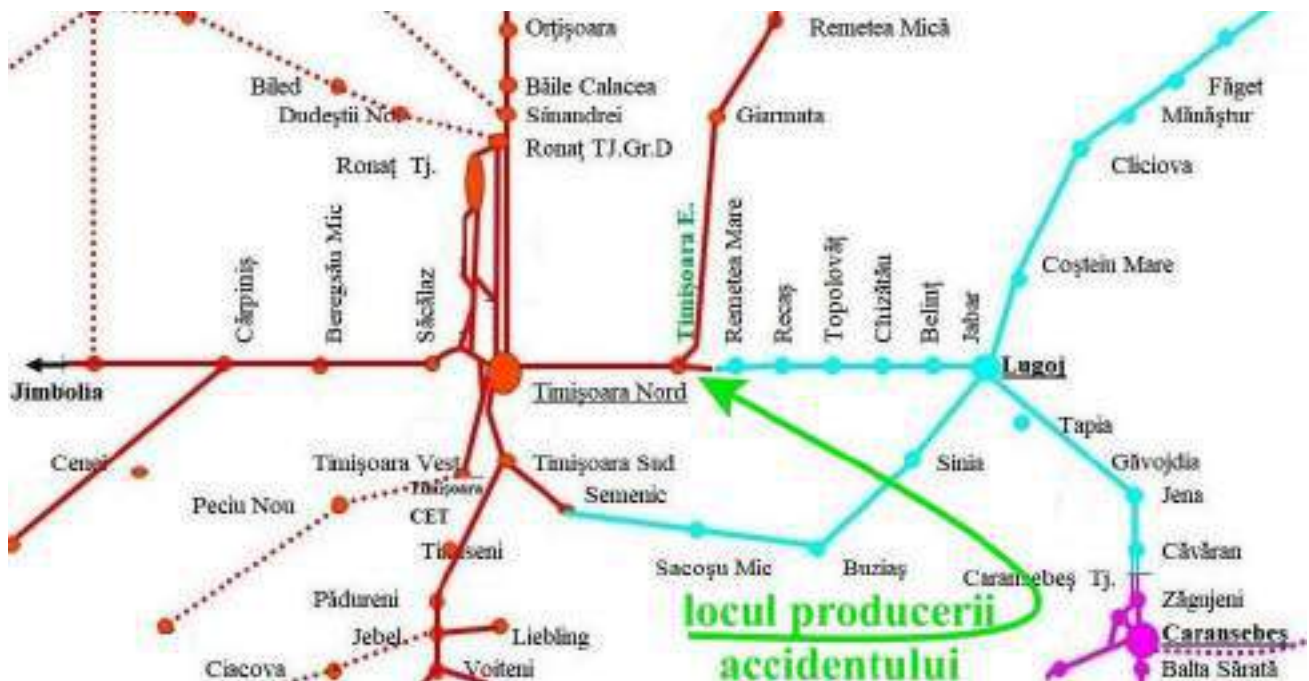
Figure no.1. Accident site

At about 17:25 o'clock, on 29<sup>th</sup> December 2022, in the railway station Timisoara Est, when the freight train no.66644 028 entered the station, end X of it, on the connection rails of turnout no.45, the first three axles of the wagon no.83536654463-2, the 13<sup>th</sup> one in the train composition, derailed. The derailment consisted in the wheel no. 2 climbed the curved point from the turnout no.45, simultaneously with the fall between the right point and the curved stock-rail from the wheel no.1, then the left wheel from the first axle left the running surface of the connection rail from the turnout no.45 and fell outside the track, in the running direction, in the same time with the fall of the corresponding wheel from the same axle inside the track.

During the inspection made on site, there were found as follows:

- the locomotive hauling the train, EA 043, the first 12 wagons and the first bogie of the wagon no.83536654463-2 (with the axles derailed) were on the line 3, following the route switched for the freight train no.66644 028;
- the second bogie of the wagon no.83536654463-2 (with the first axle derailed) and the train wagons situated after it (from the 14<sup>th</sup> one to the 25<sup>th</sup> one) were on the line 2;
- the train ran with a wagon derailed about 75 m, then it stopped following the cut of the continuity of the general air pipe and the automatic braking.

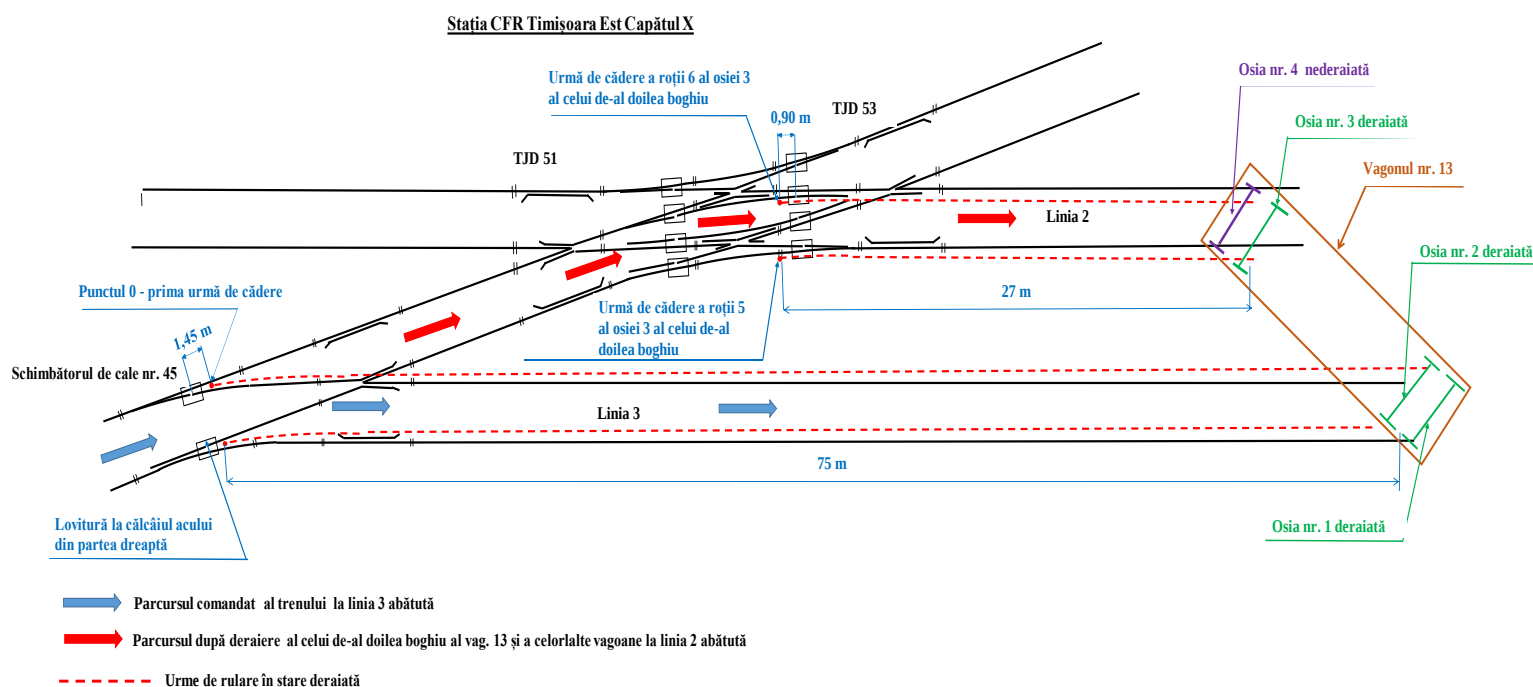
Figura nr.2 – Reprezentarea schematică a zonei pe care s-a produs accidentul feroviar

Trenul a depășit semnalul de intrare, a atacat pe la vârf macazul nr.35, apoi a atacat tot pe la vârf macazul nr.45 unde roata nr.2 (din partea dreaptă a primei osii) a escaladat acul curb. În aceste condiții roata nr.1 (din partea dreaptă a primei osii), a produs deformarea eclisei speciale și ruperea pivotului acului drept, întredeschiderea/deszăvorârea acului curb și modificarea parcursului către linia 2, conducând la înscrierea boghiului nr.2 al vagonului nr.83536654463-2 și a următoarelor vagoane ale trenului nr.66644 028 pe acest parcurs. În momentul când primul boghiu al vagonului nr.83536654463-2, al 13-lea de la siguranță, a depășit călcâiul macazului nr.45 cu 1,45 m, roțile 1 și 2 al primei osii în sensul de mers au căzut în partea dreaptă, roțile 3 și 4 au căzut în partea stângă a sensului de mers.

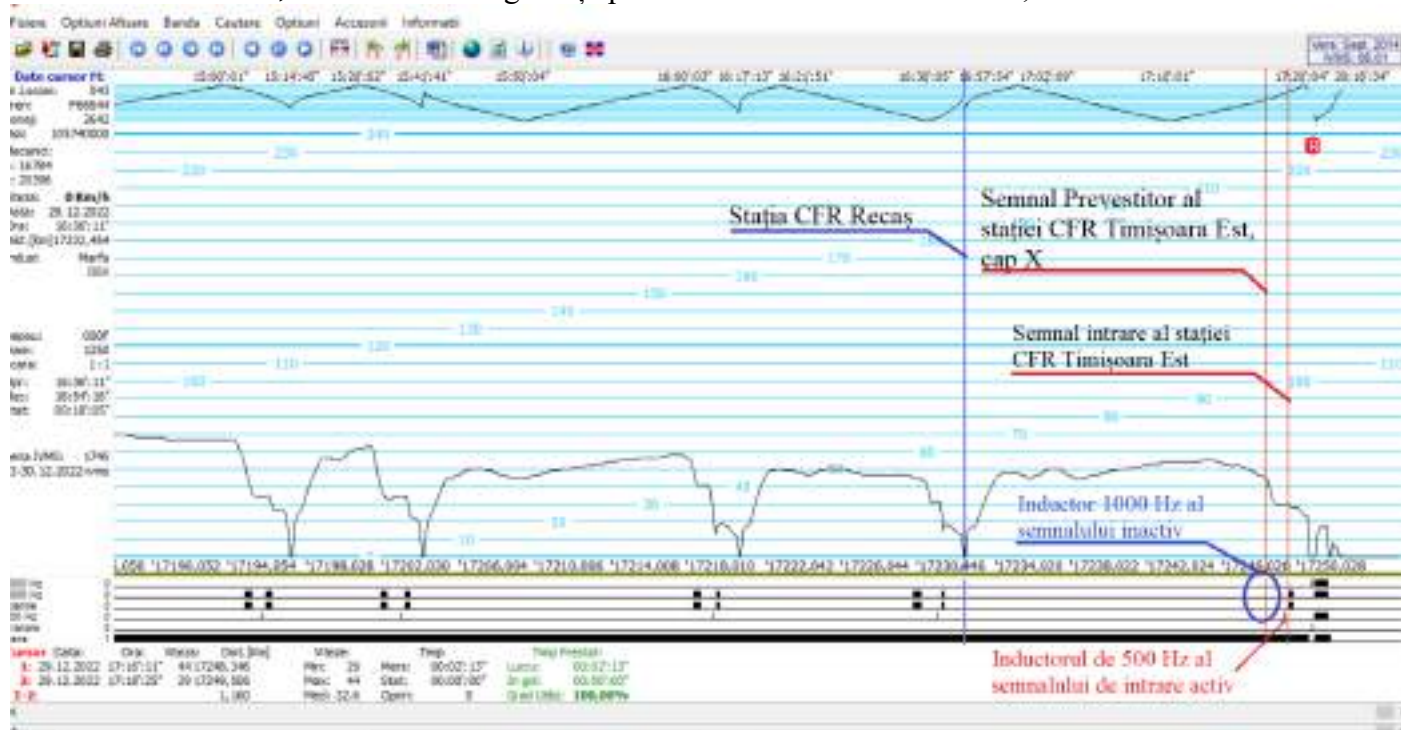
*Figura nr.3 – Diagrama de viteză pe distanța Recaş- Timișoara Est*

- Trenul a trecut peste semnalul de intrare la ora 17:18:25” cu viteza de 29 km/h;
- Viteza trenului a scăzut de la 29 Km/h la 24 Km/h, viteză care era în momentul trecerii vagonului nr.83536654463-2, al 13-lea de la siguranță peste schimbătorul de cale nr.45;

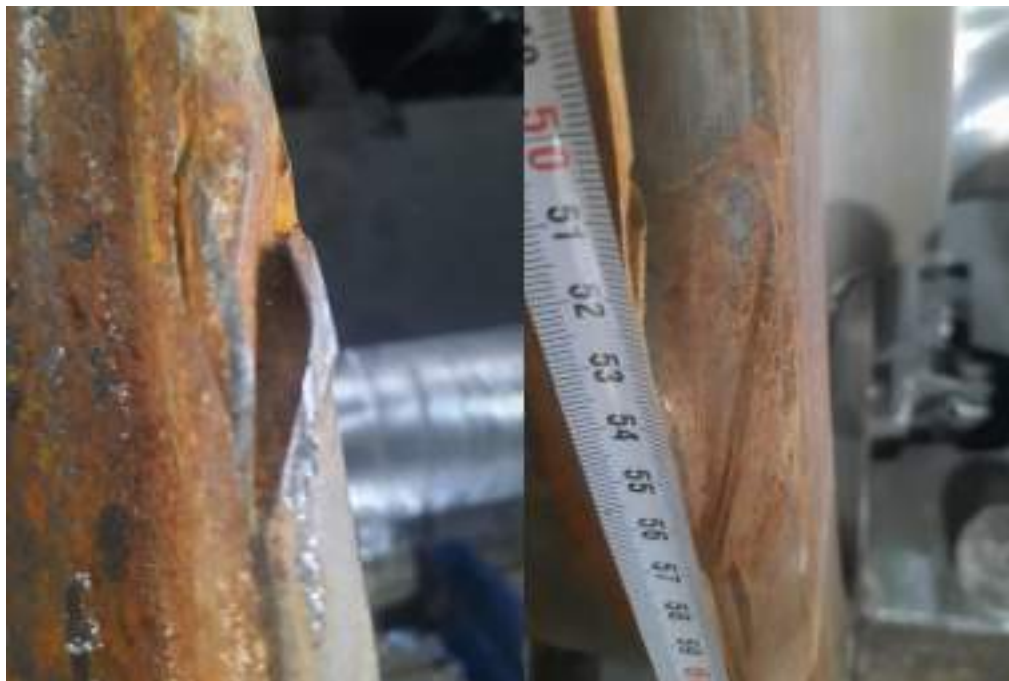
*Foto nr. 1*

La roata nr.6, a osiei nr.3, au fost constatate lovituri pe suprafața profilului de rulare care au condus la înlocuirea acesteia înainte de ieșirea vagonului din unitatea reparatoare deoarece prin operația de strunjire a roții nu s-a putut asigura diametrul minim cerut în exploatare (850 mm), precum și semnul de marcaj să rămână vizibil, (foto nr.1)

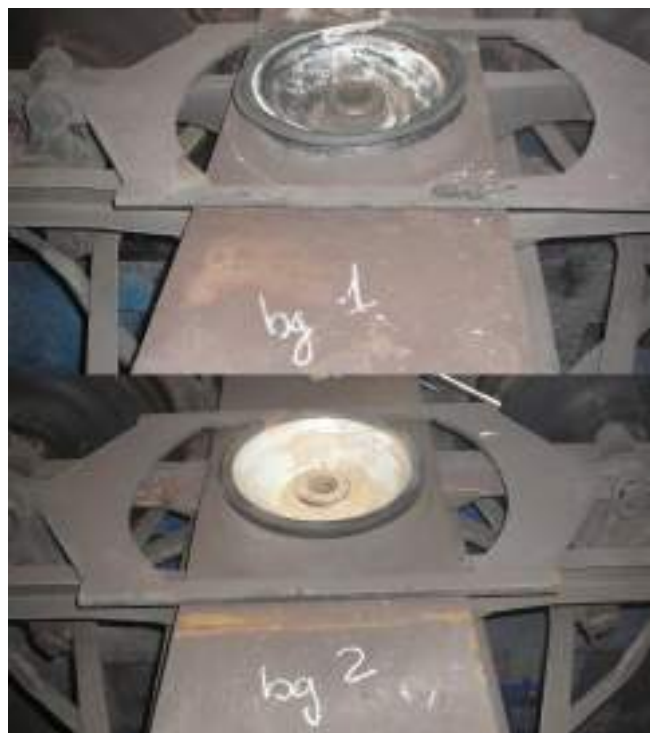
Au fost verificate crapodinele de la fiecare boghiu, starea acestora fiind constatată corespunzătoare, fără urme de blocare. La boghiul nr.2 s-au găsit două plăci de uzură suprapuse, o placă de uzură de poliamidă și o placă de uzură tip RAILKO.

*Fig. Nr.2, stare crapodina inferioară la boghiurile nr.1 și nr.2*

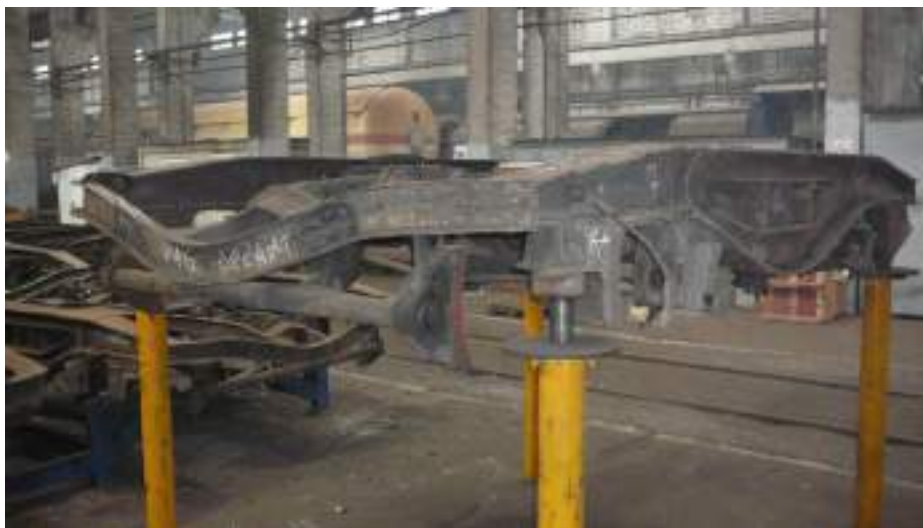
În data de 25.01.2023 au fost verificate, utilizând standuri omologate, cadrele de boghiu precum și șasiul vagonului nr.83536654463-2. Valorile obținute au arătat că acestea se află în domeniul instrucțional, ne reprezentând torsionări ale cadrelor de boghiuri și ale șasiului vagonului nr.83536654463-2.

*Foto nr. 3 măsurare cadru boghiu*

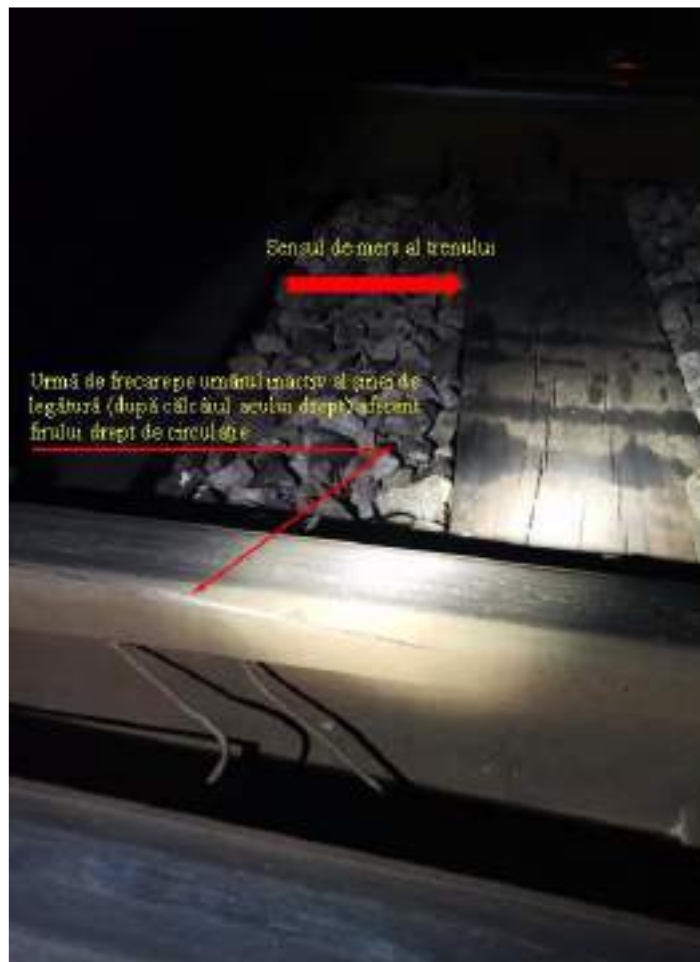
Pe schimbătorul de cale nr.45 s-a constatat și marcat pe teren punctul de reper „0” situat pe șina de legătură curbă dintre acul curb și inima de încrucișare a schimbătorului de cale nr. 45, pe firul stâng de circulație în senul de mers al trenului, la o distanță de 1,45 m de joanta călcâiului acului curb și reprezintă prima urmă de cădere de pe flancul inactiv al ciupercii șinei de legătură în exteriorul căii a roții din partea stângă a osiei nr.1 aferente primului boghiu al vagonului nr.83536654463-2, aflat al 13-lea în compunerea trenului. În aceeași secțiune transversală cu punctul de reper „0”, pe șina de legătură din partea dreaptă, în sensul de mers al

trenului, s-a constatat o urmă de cădere a roții corespundente din partea dreaptă a osiei nr. 1 aferente primului boghiu (foto nr. 4).

*Foto nr. 4 Urme de frecare (cădere) pe umărul inactiv al șinei de legătură, fir drept de circulație*

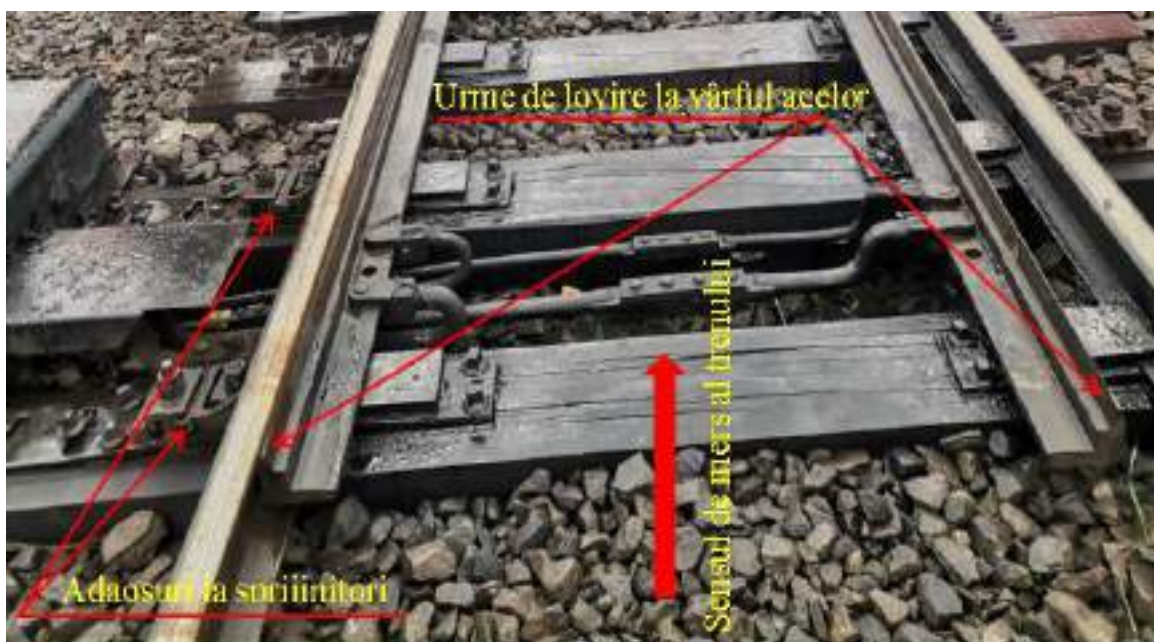
Cu ocazia verificării stării tehnice a schimbătorului de cale nr.45 după producerea accidentului feroviar, s-au constatat urme de lovire la vârful acelor de pe ambele fire (foto nr.5). La traversele speciale de la vârful acelor, unde este fixat electromecanismul de macaz, s-a constatat introducerea neconformă a unor adaosuri între cleștii până și sprijinitori.

Foto nr. 5 Urme de lovire la vârful acelor macazului nr.45

One replaced the switch with joint points, afferent to the turnout no. 45, provided with point machine type EM-2, with a switch with flexible points provided with point machine type EM-5–2010 R.

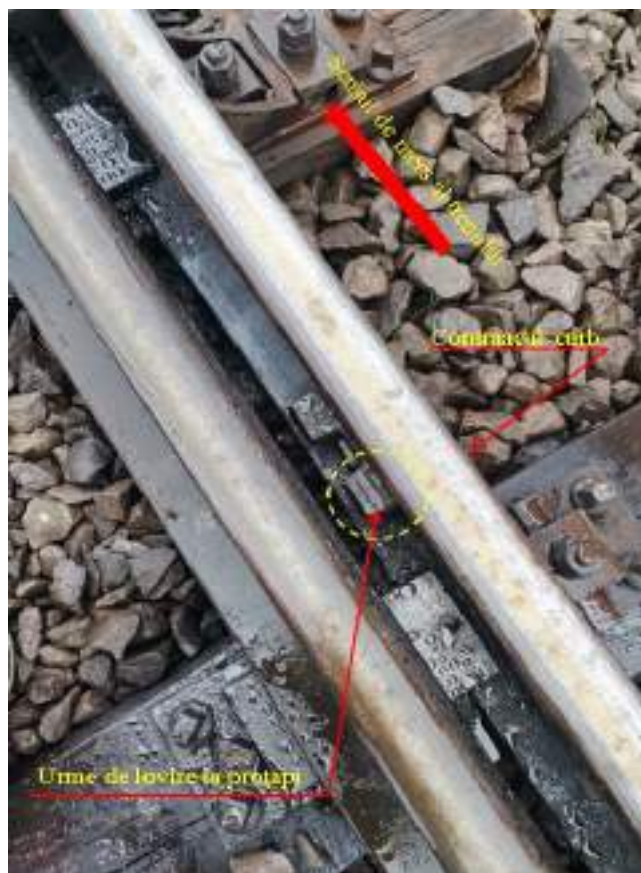
Pe zona macazului schimbătorului de cale nr.45, s-au constatat, ca urmare a deraierii primului boghiu al vagonului nr.83536654463-2, urme de lovire a proțapilor de pe firul drept de circulație (foto nr.6), în sensul de mers al trenului și urme de frecare pe umărul inactiv al acului drept, la o distanță de 1,80 m de călcâiul acului drept (foto nr.7).

Foto nr. 6 Urme de lovire la proțapi

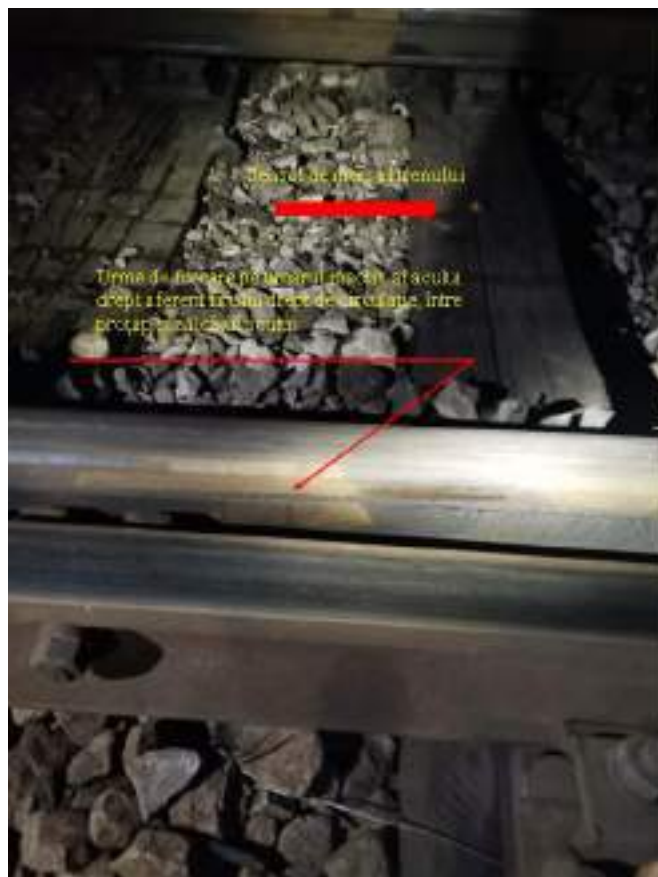
Foto nr. 7 Urme de frecare pe umărul inactiv al acului drept între proțapi și călcâiul acului

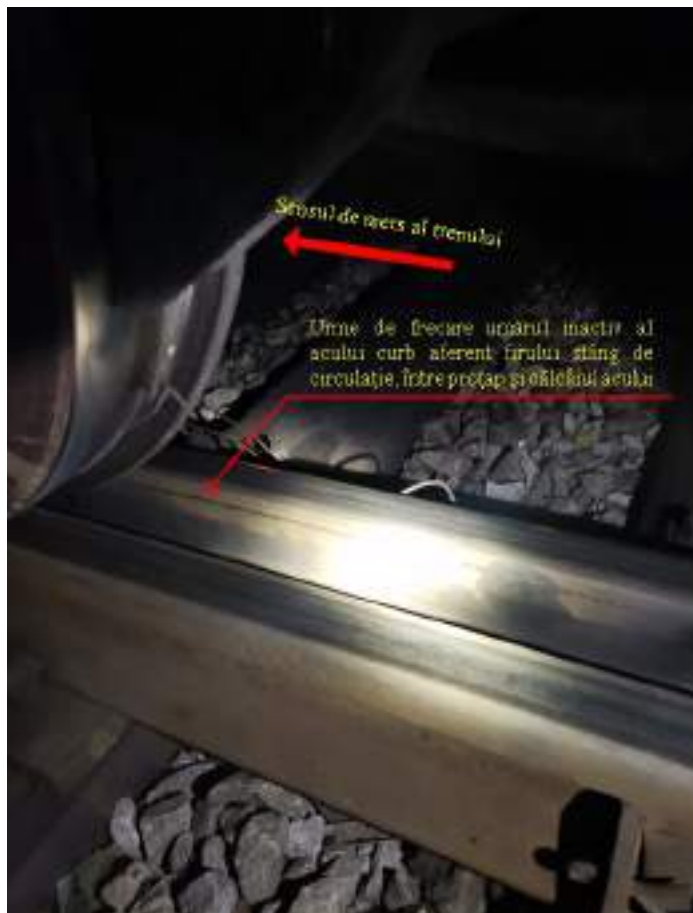
Pe firul stâng de circulație, în aceeași secțiune transversală, s-au constatat urme de frecare pe umărul inactiv al acului curb (foto nr. 8).

*Foto nr. 8 Urme de frecare pe umărul inactiv al acului curb*

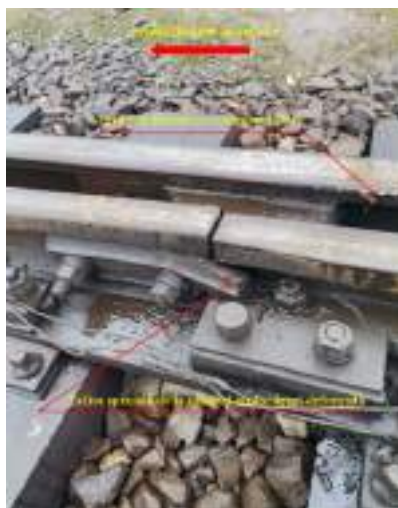
La călcâiul acului drept aferent schimbătorului de cale nr.45 au fost constatate urme de frecare a contraacului curb în apropierea penei metalice de la călcâiul acului, urme de lovire la partea superioară a penei metalice și deformarea eclisei speciale de la călcâiul acului (foto nr.9). Ulterior producerii accidentului feroviar, la verificarea părților ascunse ale elementelor componente de la călcâiul acelor articulate ale schimbătorului de cale nr.45, după demontarea pivotului de la călcâiul acului, s-a constatat că locașul special inelar din placa metalică suport este rupt (foto nr.10), ca urmare a loviturii de la călcâiul acului drept.

*Foto nr. 9 Eclisa specială de la călcâiul acului drept deformată*

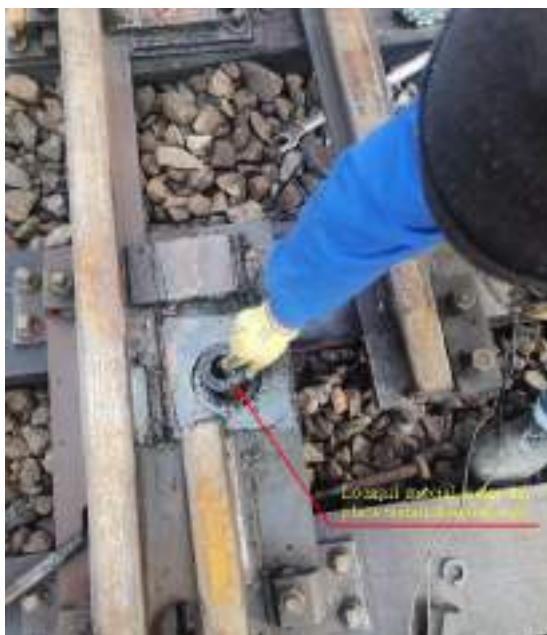
*Foto nr. 10 Locașul special inelar din placa metalică suport rupt*

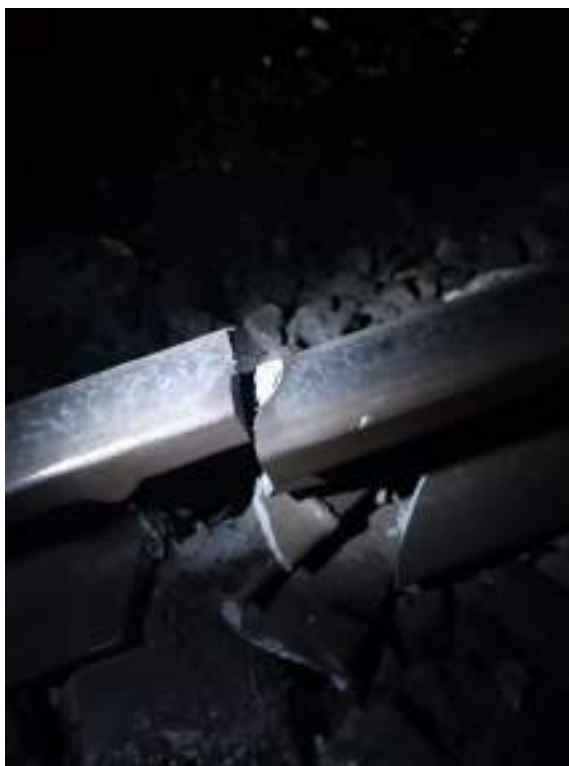
În urma deraierii s-a constatat o șină ruptă la linia 3 abătută pe firul stâng în sensul de mers al trenului, la o distanță de aproximativ 60 m de la punctul de reper „0” (foto nr.11).

*Foto nr. 11 Șina ruptă la linia 3 abătută pe firul stâng*

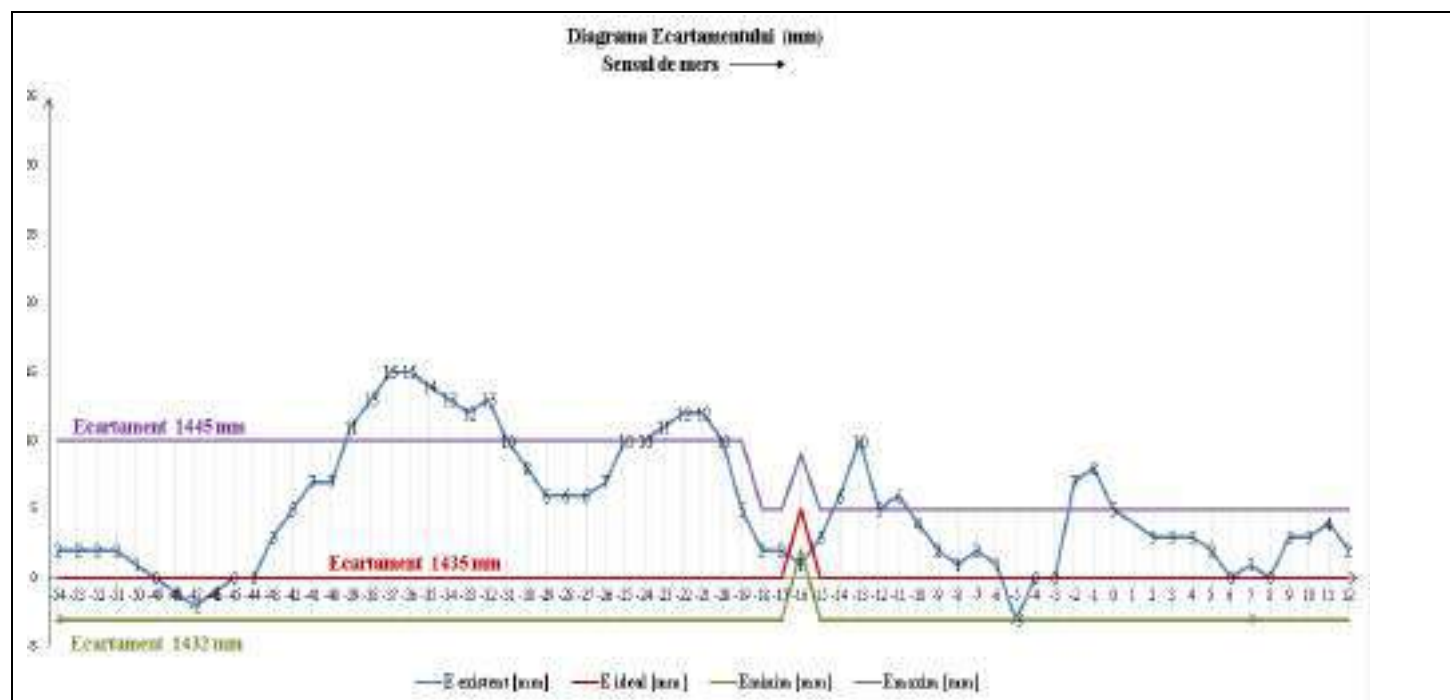
Figura nr. 1 - Diagrama ecartamentului

| Schimbătorul de cale<br>nr. 45 | Prima<br>Joantă | Vârful<br>acului | Călcâiul<br>acului<br>directă | Călcâiul<br>acului<br>abătută | Mijlocul<br>curbei<br>liniei<br>abătute | Vârf inimă<br>de<br>încrucișare<br>linie directă | Vârf inima<br>de<br>încrucișare<br>linie<br>abătută |
|---|---|---|---|---|---|---|---|
| Ecartament (mm) | 4 | 2 | 5 | 7 | 3 | 2 | -1 |

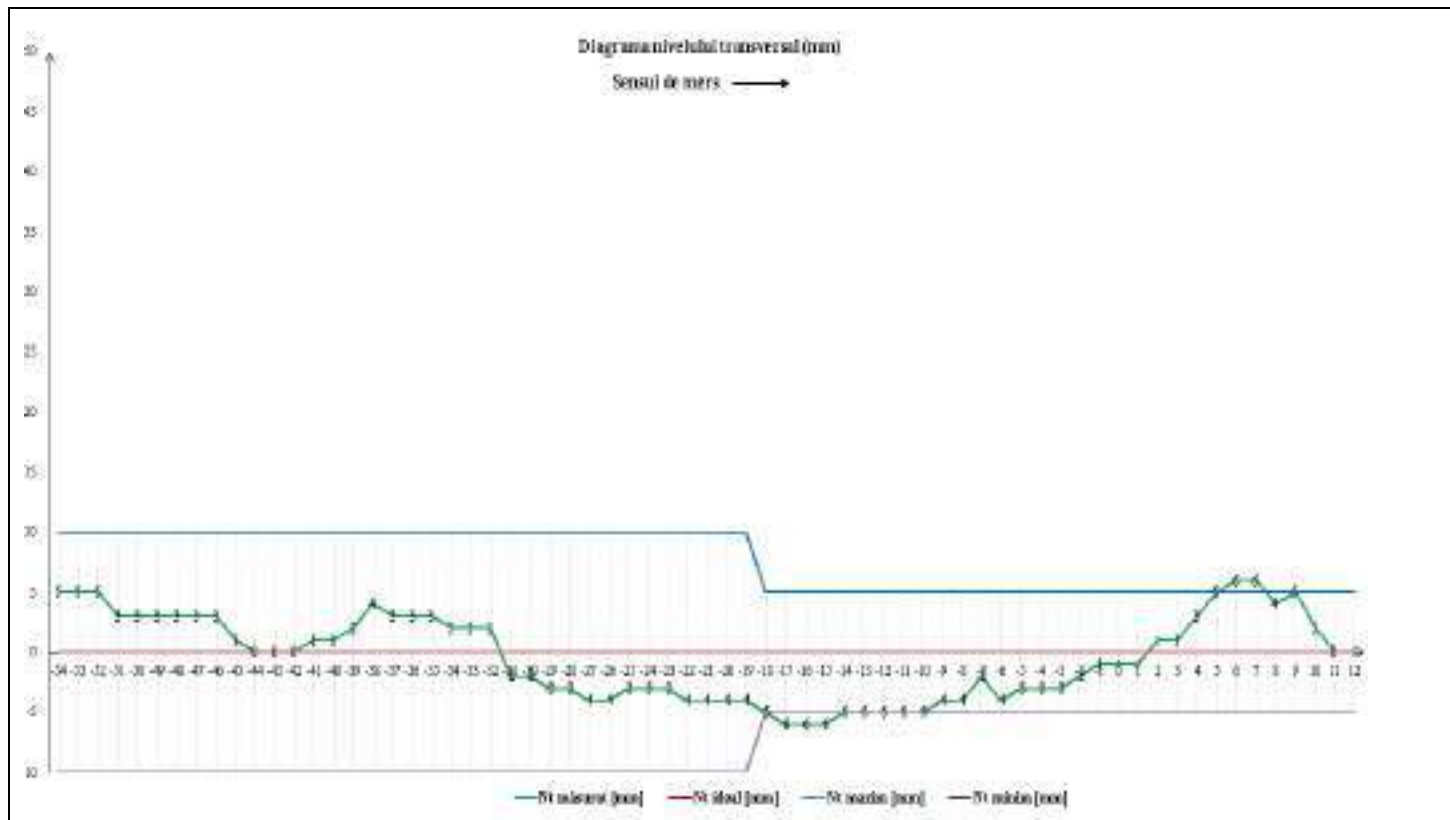
Figura nr.2 - Diagrama nivelului transversal

| Schimbătorul de cale<br>nr. 45 | Prima<br>Joantă | Vârful<br>acului | Călcâiul<br>acului<br>directă | Călcâiul<br>acului<br>abătută | Mijlocul<br>curbei<br>liniei<br>abătute | Vârf inimă<br>de<br>încrucișare<br>linie directă | Vârf inima<br>de<br>încrucișare<br>linie<br>abătută |
|---|---|---|---|---|---|---|---|
| Nivel transversal (mm) | -3 | -5 | -1 | -2 | 0 | 13 | 0 |

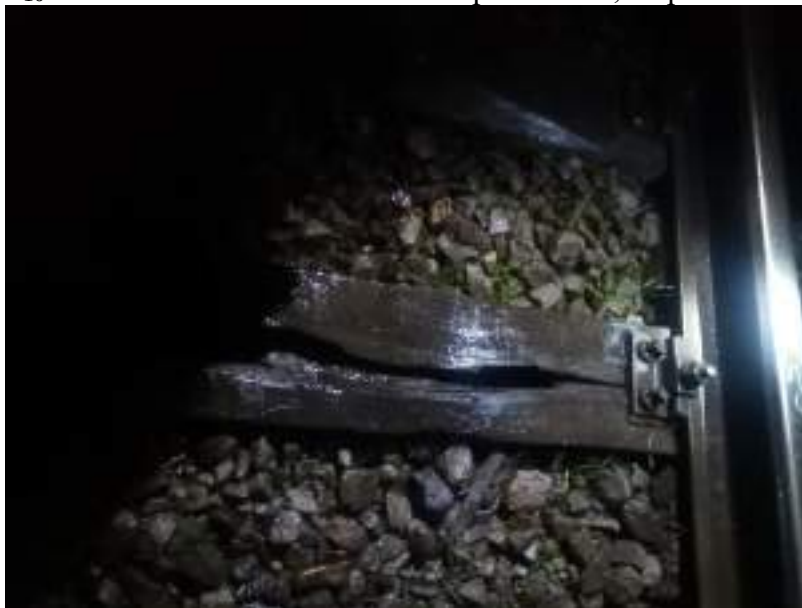
- Traversele  $T_{43} \div T_{30}$  - traverse din lemn în stare corespunzătoare, cu prinderea completă și activă;
- Traversa  $T_{29}$  – traversă din lemn, prezintă crăpături longitudinale, cu prinderea completă și activă (foto nr. 12);
- Traversele  $T_{28} \div T_{10}$  - traverse din lemn în stare corespunzătoare, cu prinderea completă și activă;

*Foto nr. 12- Starea tehnică a traversei T-29*

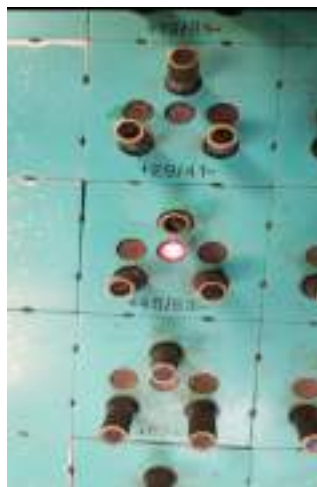
- Ușa și grilajul sălii de relee sigilate cu plumbi cu inițiale CT;
- Cheia de la ușa de acces la sala de relee sigilată pe pupitrul de despiedecări (DA);
- Pe pupitrul DA macazul nr.45/53 fără control; (foto nr.13)

*Foto nr.13 Macazul nr.45/53 fără control pe luminoschemă*

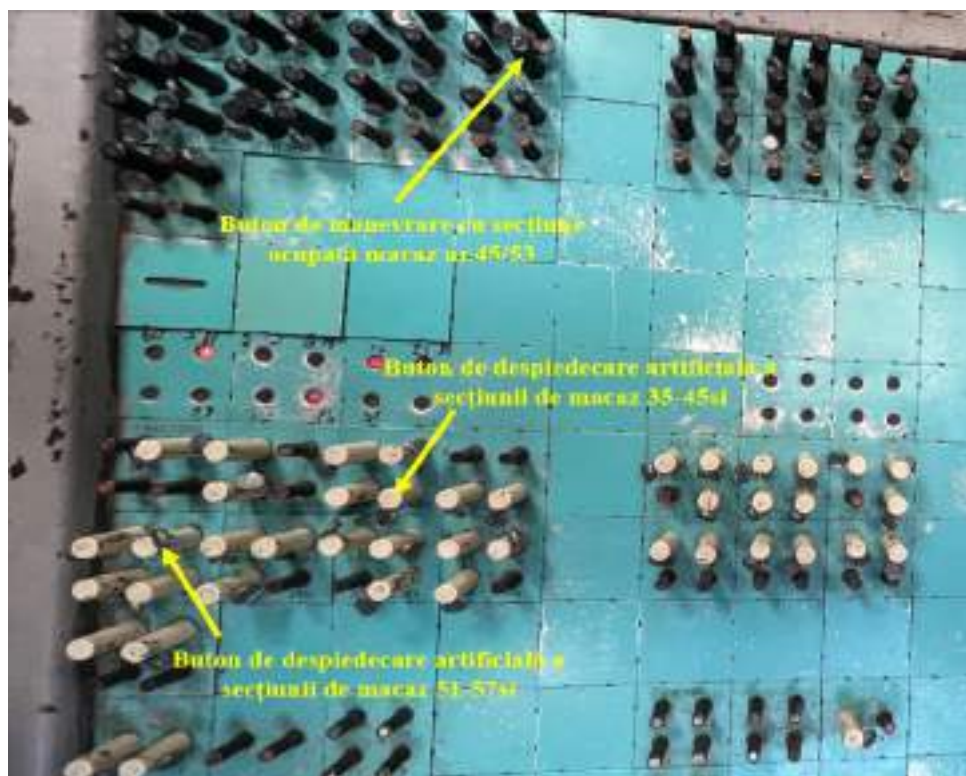
*Foto nr.14 Pupitrul despiedecări artificiale DA*

- Capacele butoanelor de despiedecare artificială a secțiunilor IVA, 35-45SI, 51-57SI, 3C sigilate cu plumbi de control cu inițiale CT; ( foto nr.14).

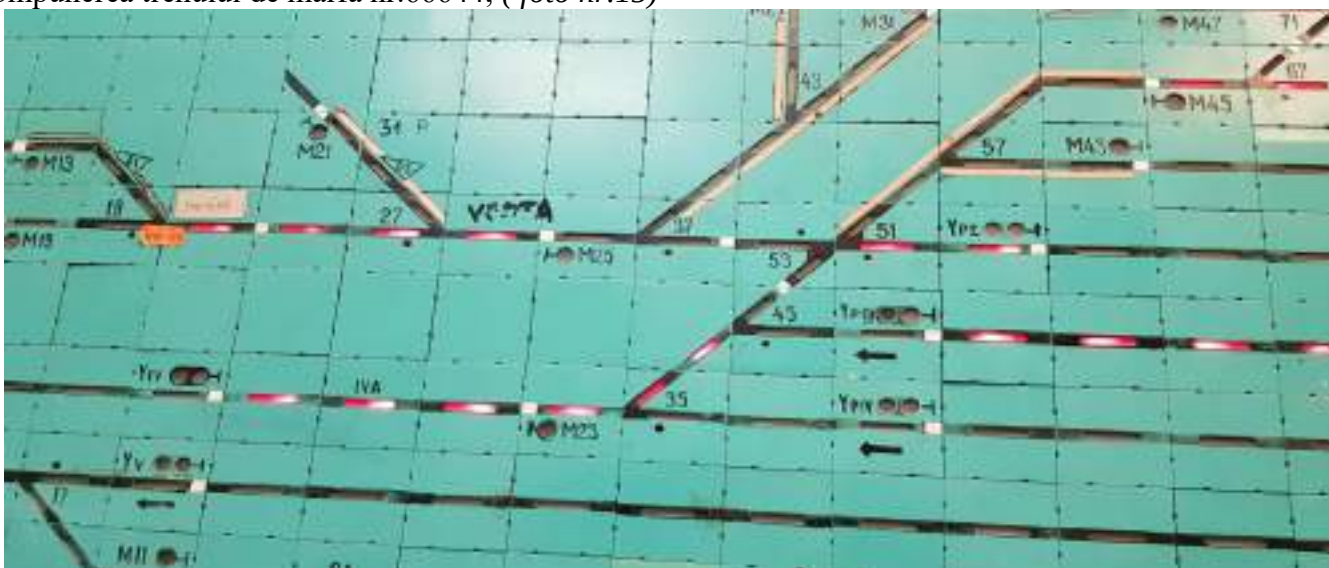
- Pe lumnoschemă era executat parcurs de intrare înzăvorât, de la semnalul de intrare XR la linia 3 abătută, secțiunile izolate IVA, 35-45SI, 51-57SI și 3C erau ocupate pe lumnoschemă de către materialul rulant din compunerea trenului de marfă nr.66644; ( foto nr.15)

*Foto nr.15 Starea secțiunilor izolate pe lumnoschemă*

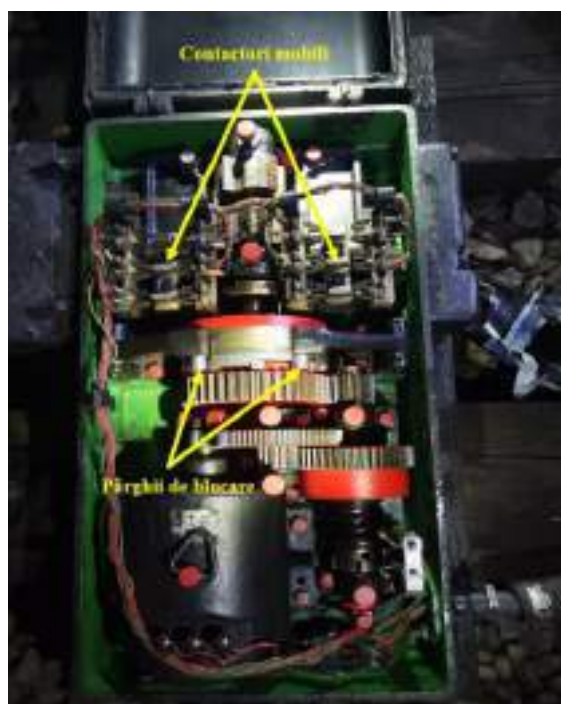
*Foto nr.16 Electromecanismul de macaz nr.45*

- Macazul nr.45 cu acces stânga peste macazul nr.51, iar la desigilarea și deschiderea capacului electromecanismului de macaz tip EM2 (cu înzăvorâre interioară), s-a constatat că este talonat, contactorii mobili în poziție de mijloc și pârghia de blocare căzută în locașul de blocare (Figura nr.16)
