## **RAPORT DE INVESTIGARE**

al accidentului feroviar produs la data de 26.01.2023,  
pe raza de activitate a Sucursalei Regionale de Căi Ferate București, în stația CFR Bucureștii Noi, linia  
1C, prin deraierea locomotivei EA 038 de prima osie, în sensul de mers

*Raport de investigare  
23 ianuarie 2024*

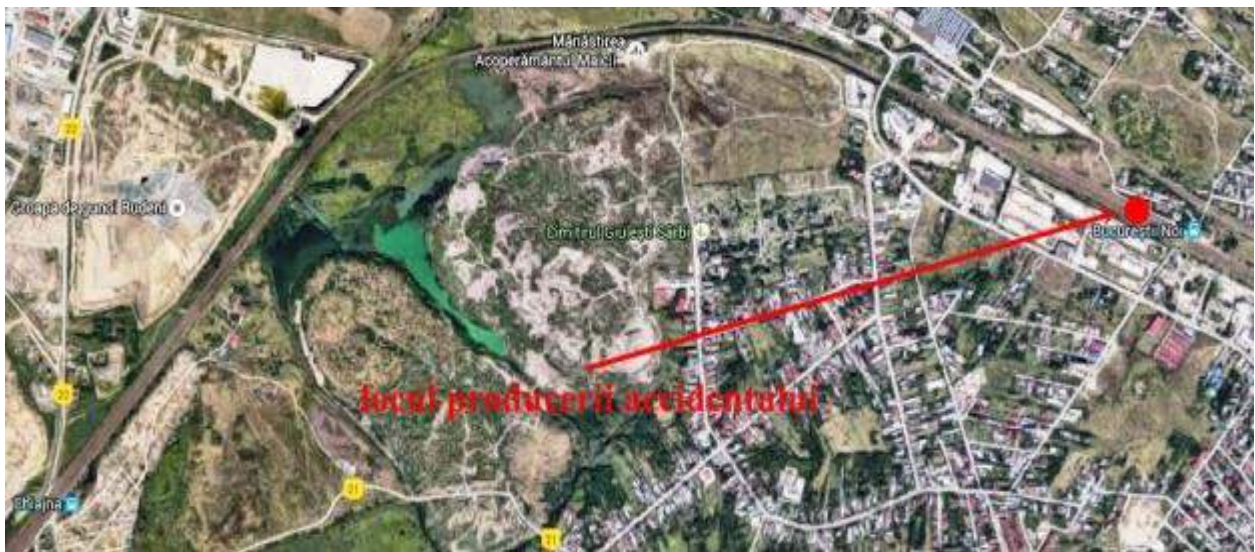
The derailment consisted in climbing of the exterior rail, on the right side, in the running direction, by the guiding wheel of the first axle from the locomotive EA 038. Then, the climbing wheel ran with the flange about 600 mm on the rail head, then fell outside the track. The locomotive EA 038 ran in derailed condition about 9,1 m.

Figure no.1.Accident site

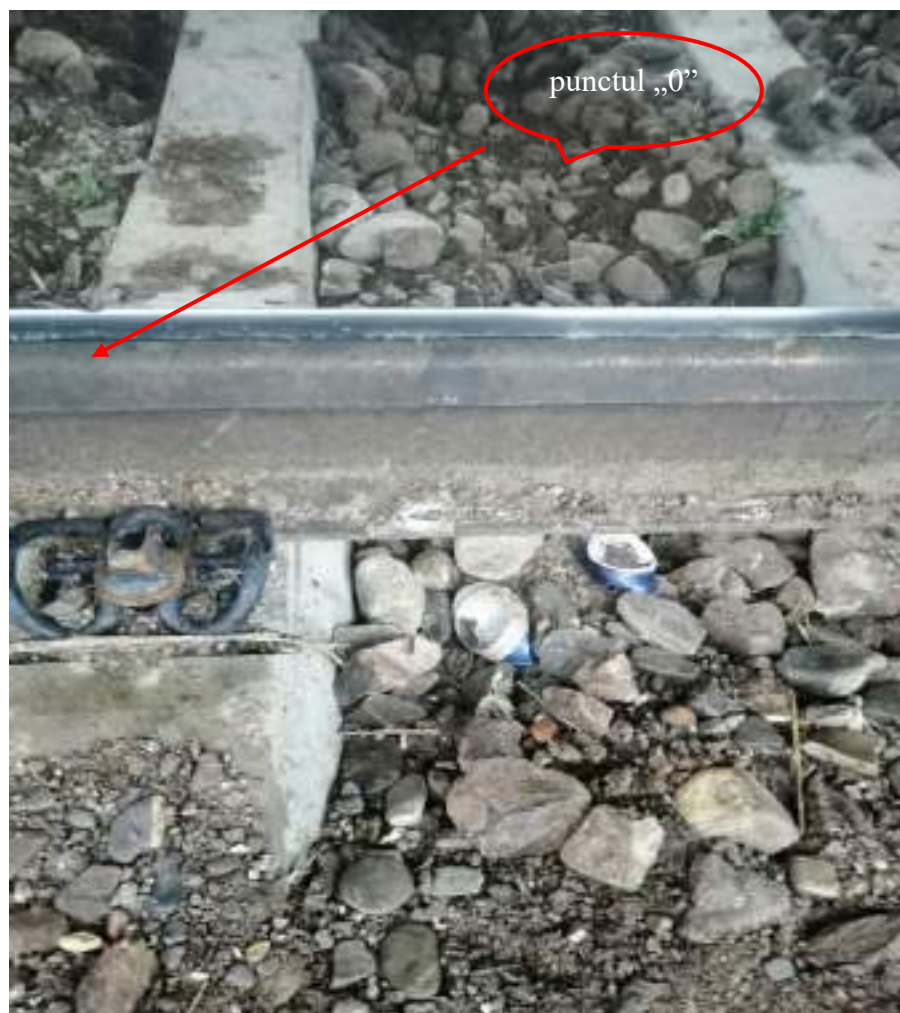
Prima urmă de escaladare a roții atacante a primei osii a locomotivei EA 038 a fost identificată pe șina din dreapta, sens de mers, la km. 0+843, denumit punctul „0”. Punctul în care s-a produs deraierea se află pe o porțiune de linie, în aliniament.

*Foto nr. 1 - Prima urmă de escaladare a roții atacante a primei osii a locomotivei EA 038 a fost identificată pe șina din dreapta, sens de mers, la km. 0+843, denumit punctul „0”.*

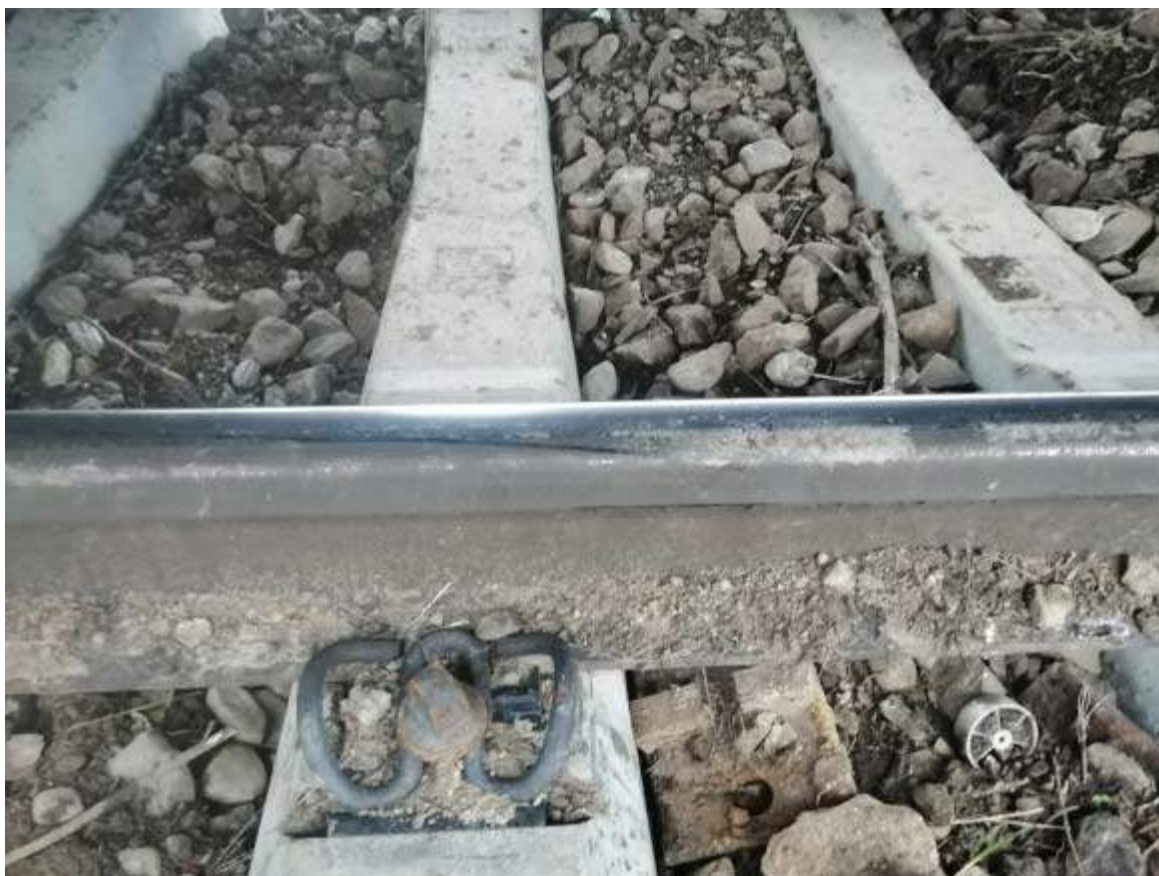
Din punctul „0” roata din dreapta a circulat cu buza bandajului pe suprafața de rulare a șinei din partea stângă, pe o distanță de 6 m, după care a părăsit flancul inactiv al șinei și a căzut în exteriorul căii.

*Foto nr. 2 - Urmă de rulare a roții din dreapta care a circulat cu buza bandajului pe suprafața de rulare a șinei.*

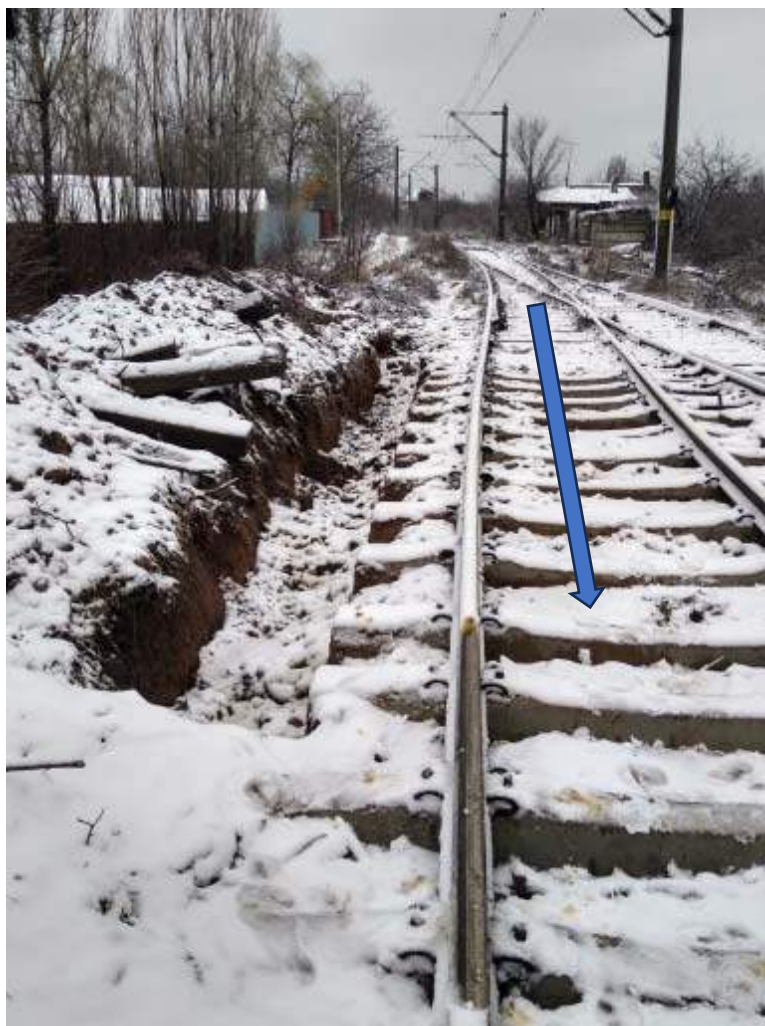
Prisma de piatră spartă era colmatată. Înainte de punctul „0” pe partea dreaptă în sensul de mers, în exteriorul liniei, era un șanț cu lungime de 10 m (între picheții „-20” și „0”), lățime de 0.4 m și 0.5m adâncime.

*Foto nr.3 –șanțul aflat înainte de punctul 0.*

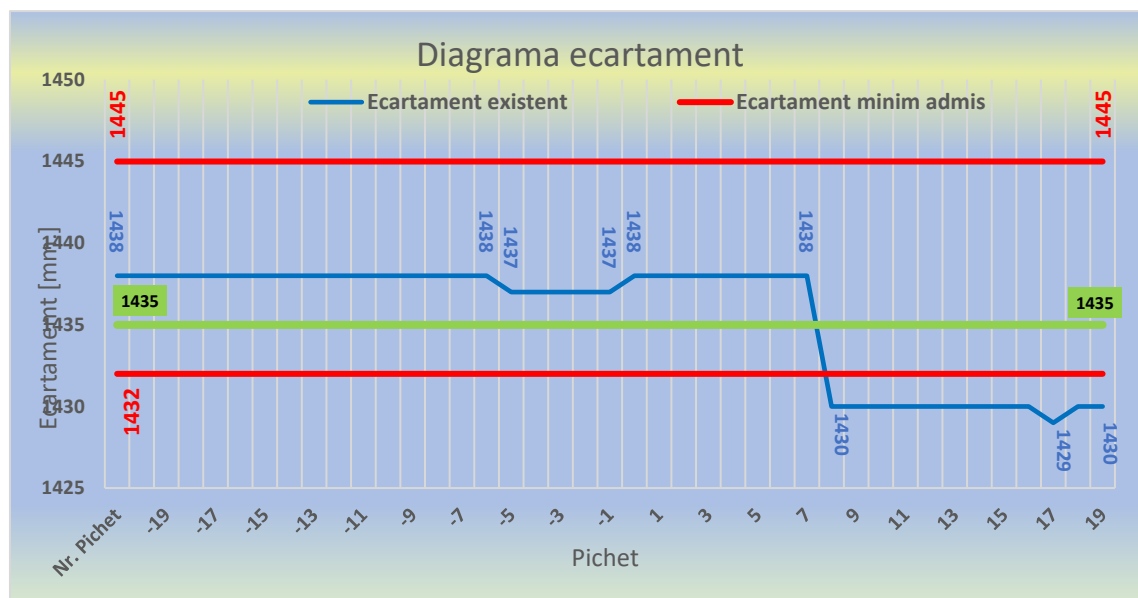
Diagrama nr. 1 - Diagrama ecartamentului

În diagrama nr.1 s-au reprezentat pe abscisă picheții marcați pe teren la echidistanța de 0,5 m, iar pe ordonată s-au reprezentat valorile ecartamentului măsurate cu tiparul de măsurat calea (exemplu: valoarea de 0 mm corespunde ecartamentului de 1435 mm).

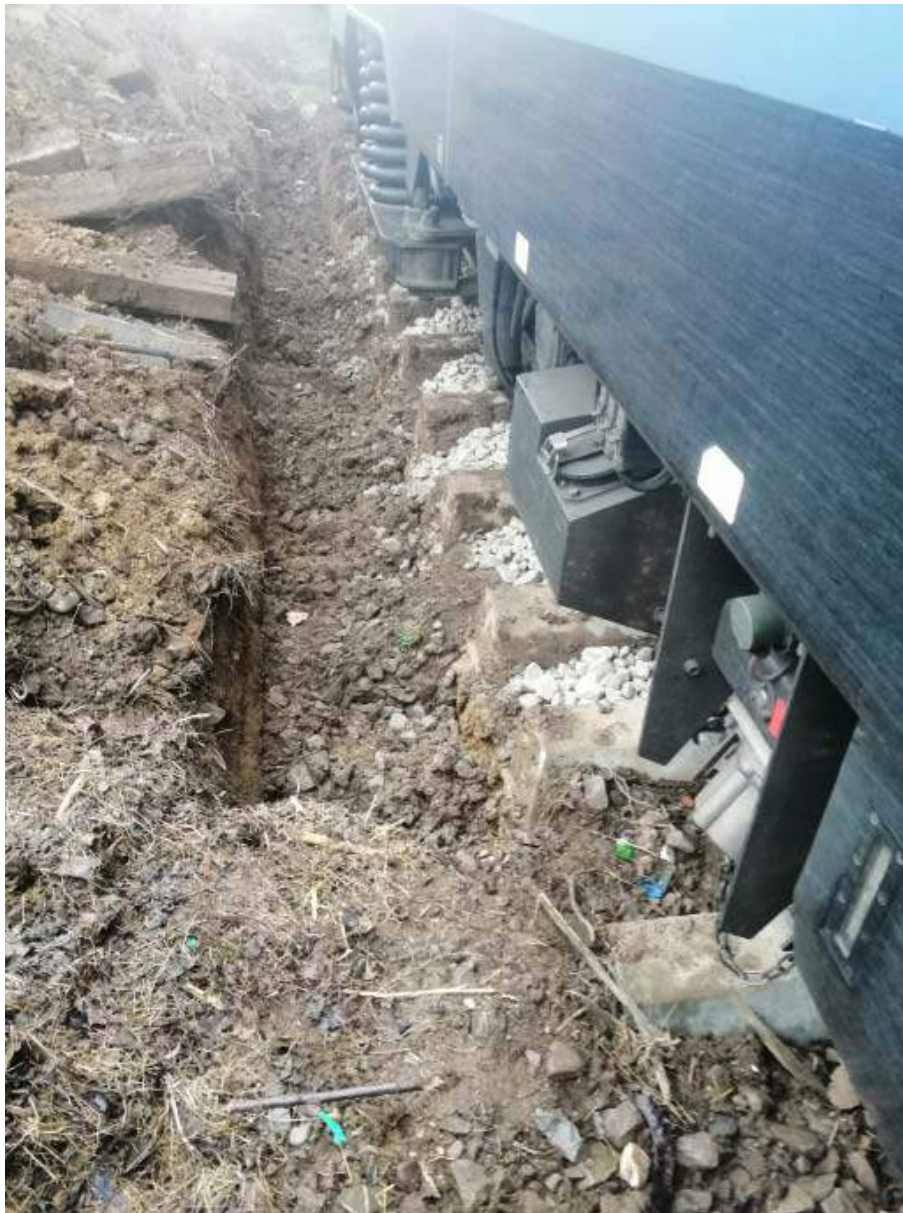
Prisma de piatră spartă pe zona unde a avut loc deraierea era incompletă și prezenta un grad avansat de colmatare. Înainte de punctul „0” pe partea dreaptă în sensul de mers, în exteriorul liniei la capătul traverselor se afla un șanț cu lungime de 10 m (între picheții „-20” și „0”) lat de 0.4 m și 0.5m adâncime.

*Foto nr. 4: Starea traverselor și a prisme de piatră spartă din vecinătatea punctului „0”*

After the accident, on line 1C, afterwards all the improper sleepers were replaced, the track bed was supplemented at km 0+843 and the level was rectified by hand sleeper packing.

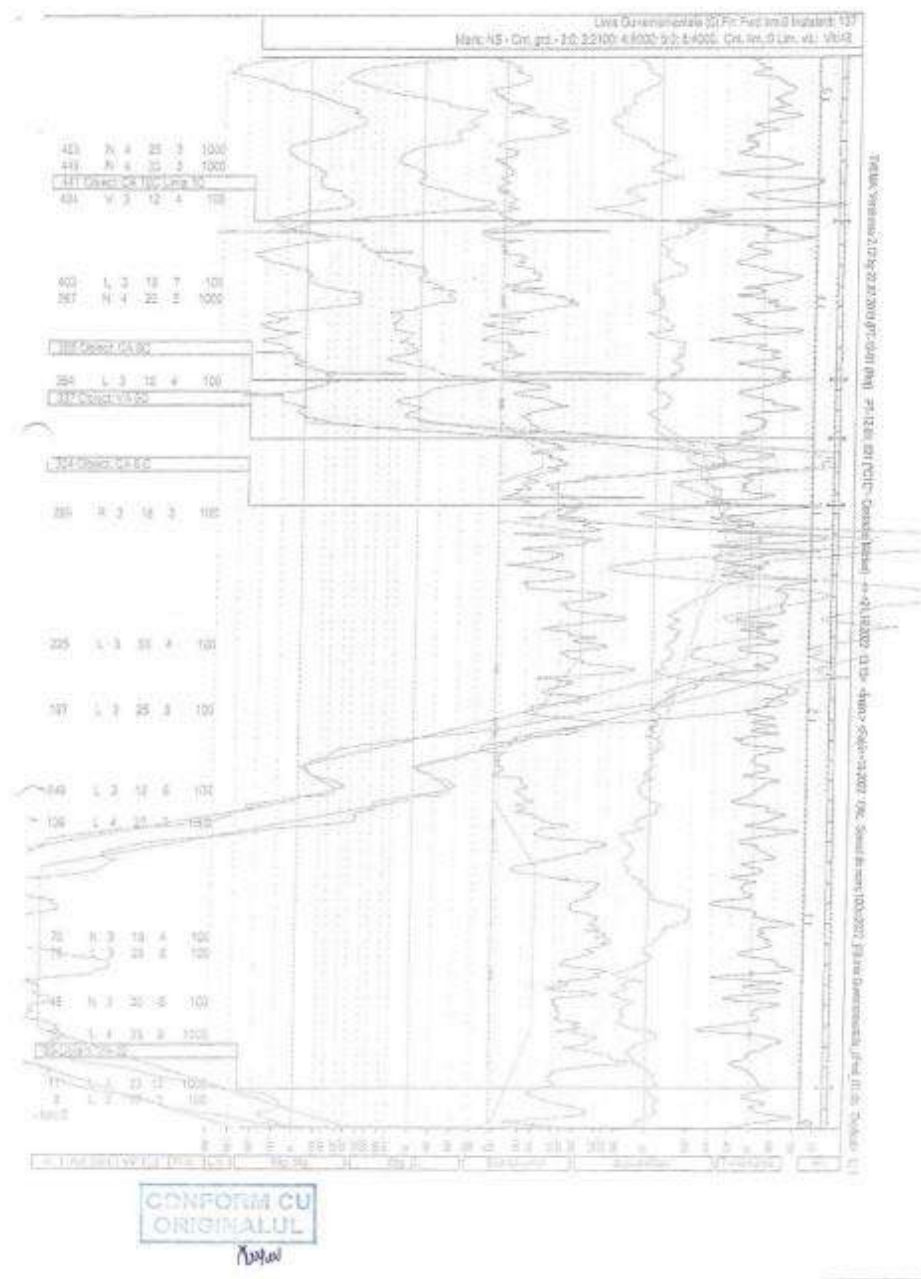
- ultima verificare cu căruciorul de măsurat calea a fost efectuată la data de 24.10.2022 (pv nr. 3531/24.10.2022) înregistrându-se un punctaj de 5100 puncte cu defecte la ecartamentul și nivelul căii.

Foto. nr. 2 - Diagrama înregistrată pe banda CMC la verificarea liniei Guvernamentale, efectuată la data de 24.10.2022

Din analiza benzii înregistrată cu ocazia verificării liniei IC Bucureștii Noi – București Triaj (linia Guvernamentală), cu căruciorul de măsurat calea electronic, la data de 24.10.2022, efectuată de comisia de specialitate, au fost depistate 6 defecte la nivelul transversal: 5 defecte „N4”, 4 defecte „V3”, și 7 defecte la ecartament „L3”.

Defectele înregistrate la ultima măsurătoare cu CMC din data de 24.10.2022 au fost prelucrate și înaintate la Districtul 1 Bucureștii Noi în vederea întocmirii programului de remediere în aceeași zi.
