## RAPORT DE INVESTIGARE

privind accidentul feroviar produs în data de 17.03.2023, pe raza de activitate a Sucursalei Regionale de Căi Ferate Brașov, între halta de mișcare Beia și halta de mișcare Cața, prin deraierea de ambele boghiuri a vagonului nr.31533960791-5 aflat penultimul în compunerea trenului de marfă nr.66358

*Varianta finală  
martie 2024*

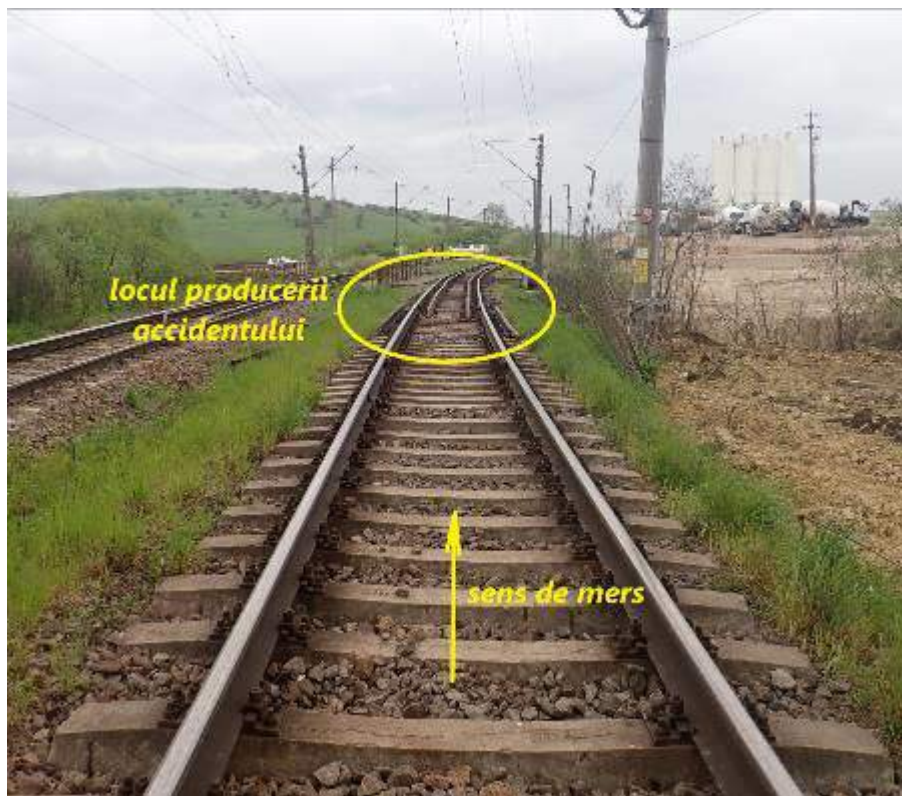
Foto nr.1 – zona producerii accidentului

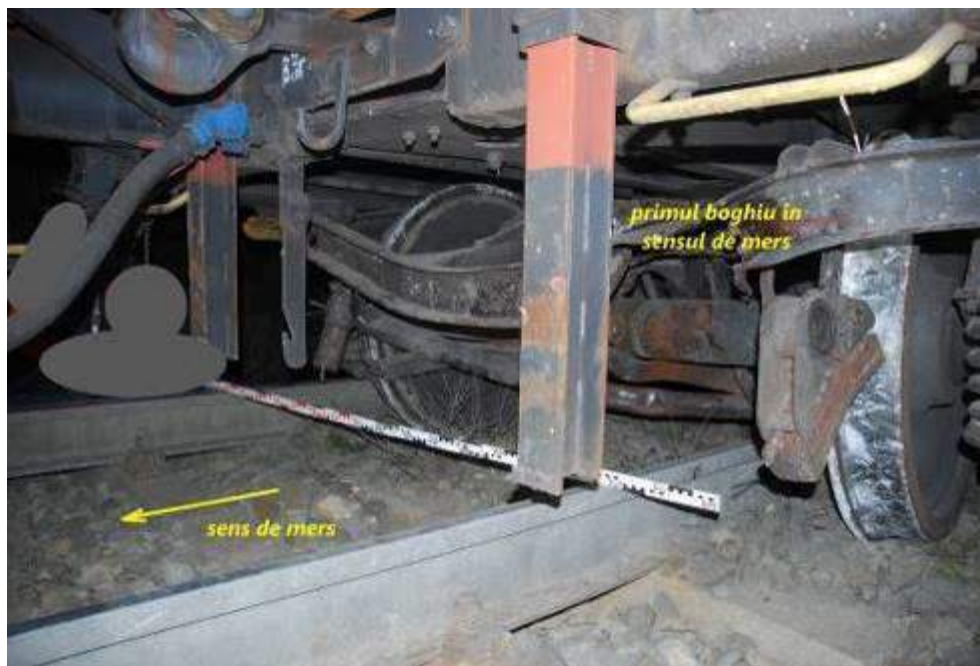
- primul boghiu în sensul de mers era deraiat în exteriorul curbei (partea stângă sens de mers), iar al doilea boghiu era deraiat în interiorul curbei (partea dreaptă sens de mers) – *foto nr.2*;
- roțile primului boghiu se aflau la o distanță de circa 40 cm de ciuperca șinei, iar ale celui de al doilea la o distanță de circa 20 cm de ciuperca șinei;
- semiacuplările de aer dintre vagonul deraiat și vagonul următor cu nr.31533917660-4, erau decuplate, semiacuplarea de aer de la ultimul vagon fiind smulsă de pe vagon împreună cu robinetul frontal de aer montat pe conducta generală de aer a vagonului și căzută pe terasament – *foto nr.3 și nr.4*;
- o parte din podeaua de lemn din față a vagonului era lipsă, fiind ruptă ca urmare a producerii accidentului – *foto nr.5*.

*Foto nr.2 – primul boghiu deraiat*

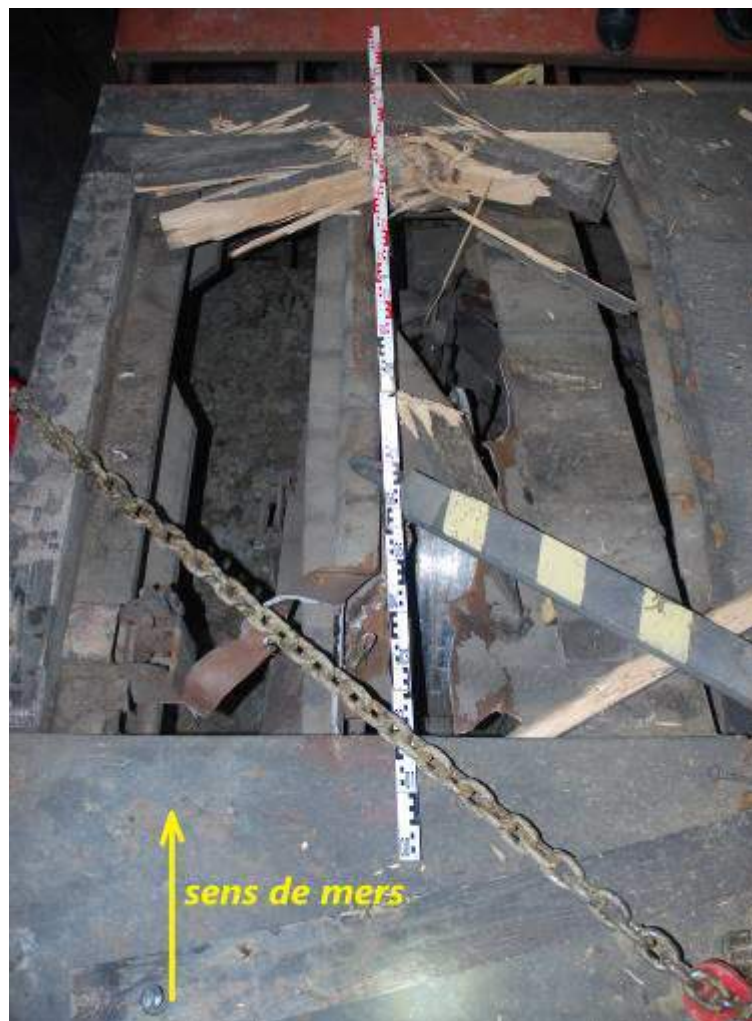
*Foto nr.5 – porțiunea din podeaua de lemn lipsă*

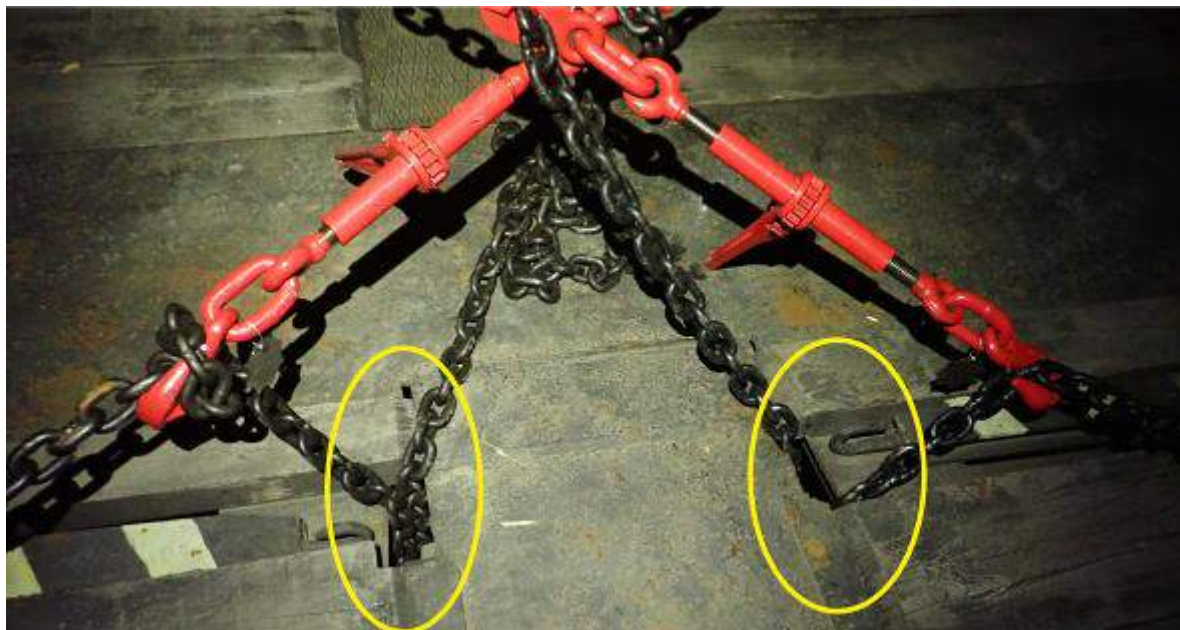
**La vagonul nr.31533960989-5**, tip Rmms aparținând de asemenea SNTFM, **poziționat înaintea vagonului deraiat**, s-a constatat că, capetele libere ale lanțurilor care asigurau ancorarea/fixarea materialului militar aflat pe vagon, erau căzute prin spațiile formate în zona de așezare a țepușelor mobile în poziție orizontală pe podeaua vagonului – *foto nr.6*. Acestea atârnavă în ambele părți stânga/dreapta. În partea stângă sens de mers, se sprijineau pe elementele timoneriei de frână – *foto nr.7*. În partea din dreapta, o bucată atârna pe terasament și o bucată era prinsă în buclă de elementele timoneriei de frână – *foto nr.8*. Pe lanțul rupt s-au observat urme de forțare (posibil lipsă zale) și urme de pământ și de frecare cu suprastructura căii de culoare albicioasă – *foto nr.8*.

*Foto nr.6 – surplusul de lanț căzut prin spațiile libere*

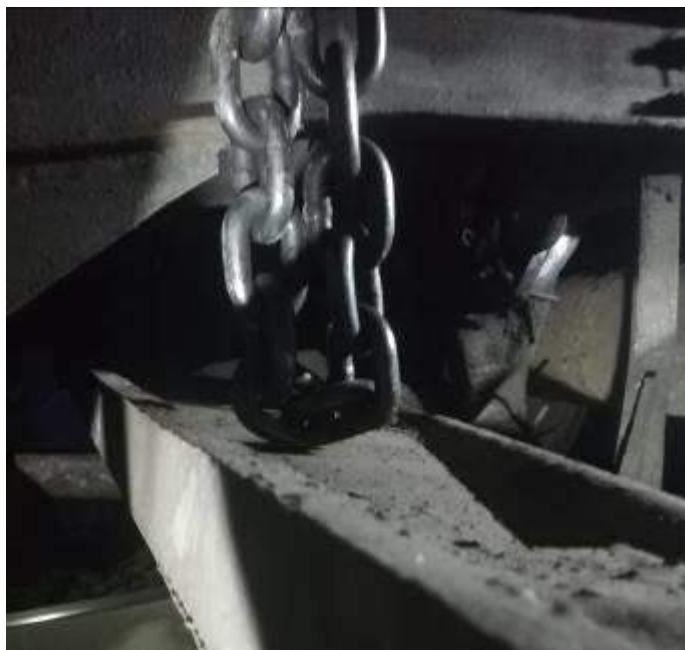
*Foto nr.7 – bucata de lanț sprijinită pe elementele timoneriei de frână*

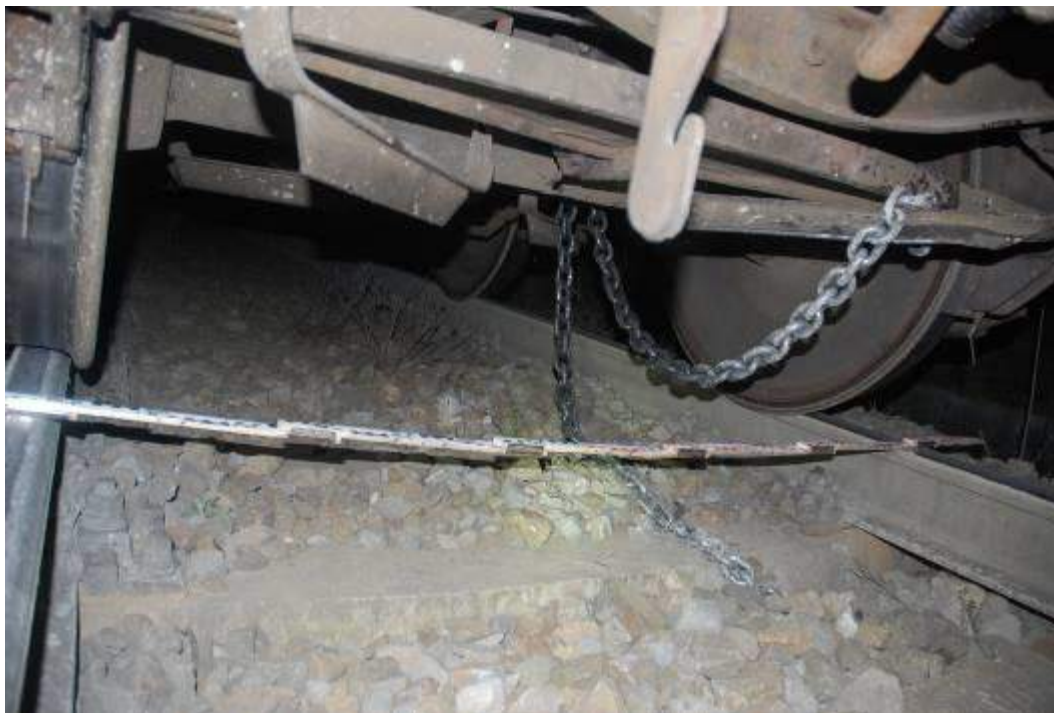
*Foto nr.8 – bucata de lanț pe terasamentul căii*

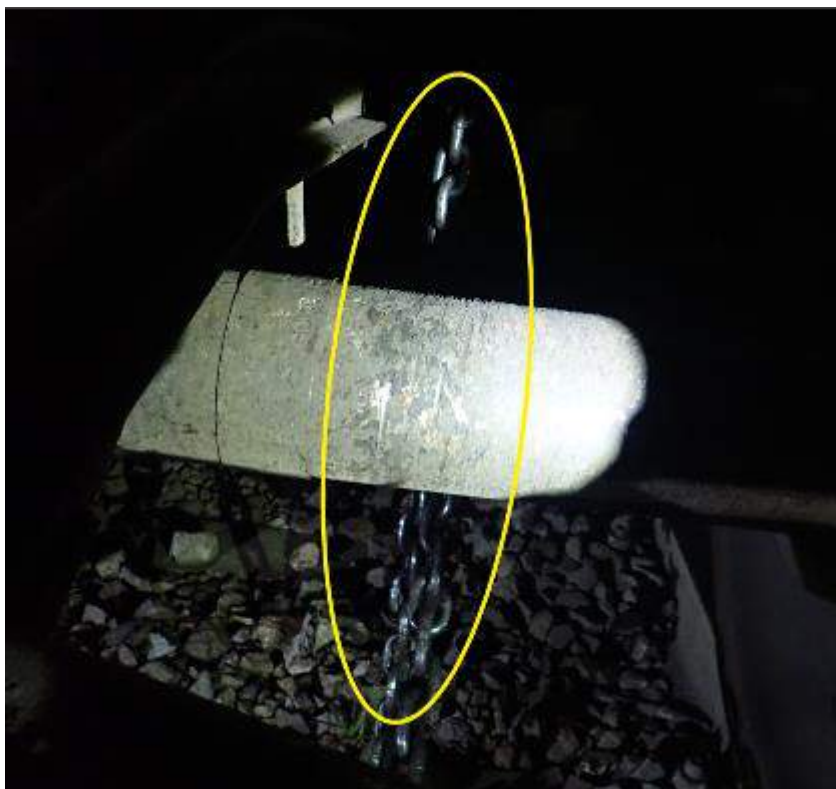
Pe corpul ultimei osii, în sensul de mers al vagonului (antepenultimul în componerea trenului), s-au constatat urme de frecare produse de bucata de lanț căzută – *foto nr.9.*

*Foto nr.9 – urme de frecare pe osie/bucata de lanț căzută*

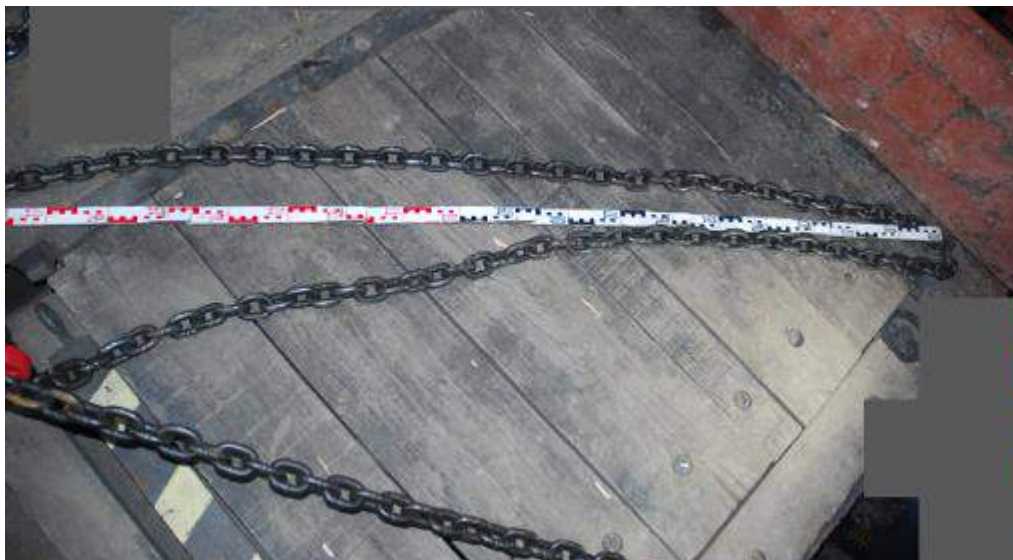
*Foto nr. 10*

După ridicarea celor două părți de lanț, s-a constatat că partea din stânga forma o buclă, lungimea acesteia fiind de circa 2,20 m – *foto nr.10.* Partea din dreapta nu era în formă de buclă, fiind formată din două bucăți de circa 2,20 m și 2,60 m – *foto nr.11.* La capetele celor două bucăți s-au observat urme de frecare cu suprastructura căii, de culoare albicioasă – *foto nr.11.*

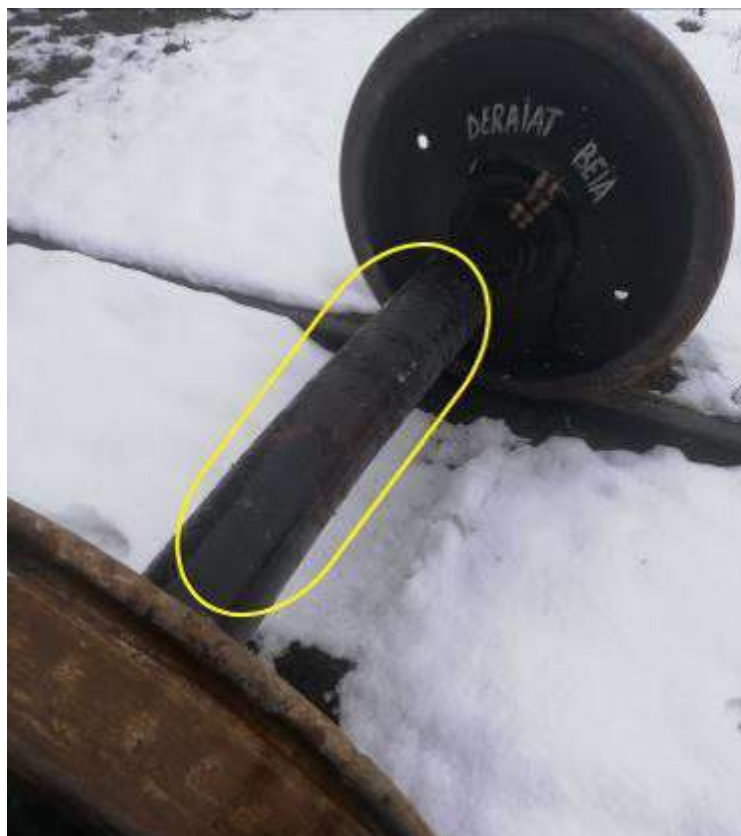
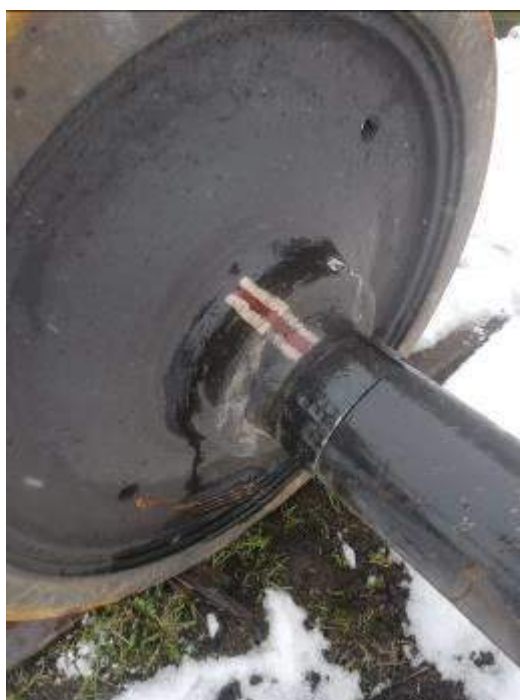
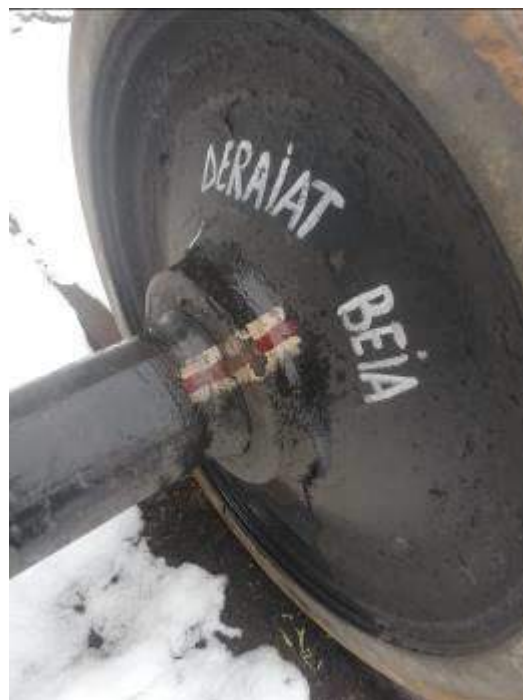
- prima osie în sensul de mers era strâmbă, fără urme de mișcare de la semn ale roților pe ambele părți – *foto nr.12÷14*. A necesitat înlocuirea la locul producerii accidentului;
- cadrul de boghiu partea stângă sens de mers era lovit, rupt și deformat – *foto nr.15*. A necesitat înlocuirea la locul producerii accidentului;
- podeaua vagonului în partea stânga față sens de mers era cu bucăți de lemn lipsă și tabla parascânteii lipsă, traversa intermediară ruptă – *foto nr.5*;
- axa triunghiulară corespunzătoare primei osii în sensul de mers îndoită;
- levierul care susține axa triunghiulară erau strâmbe.

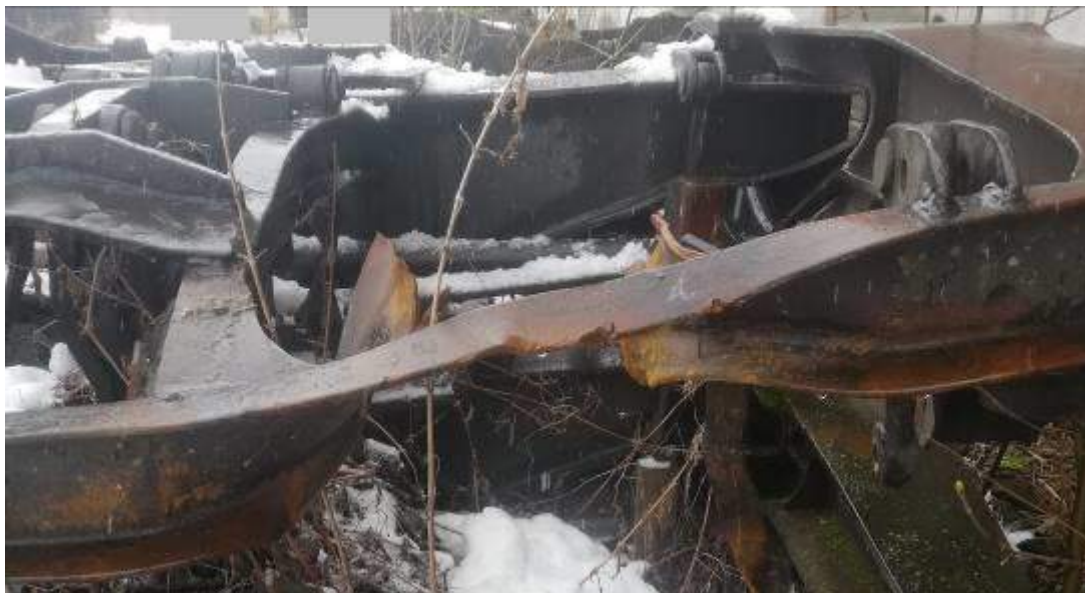
*Foto nr.15 – cadrul de boghiu deformat*

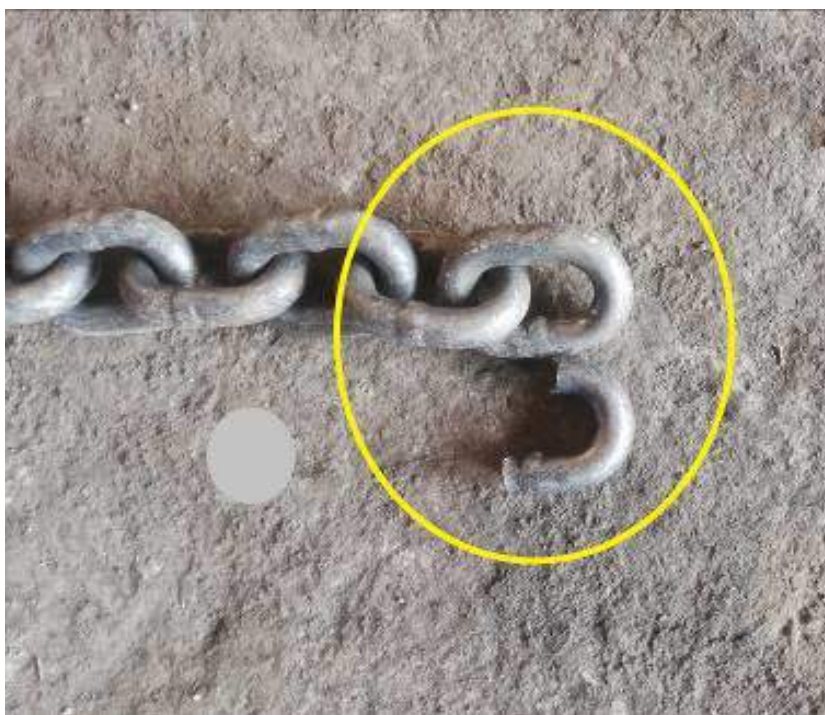
*Foto nr.16*

După începerea lucrărilor de remediere a suprastructurii căii, personalul aparținând Districtului L3 Mureni a găsit o bucată de za de lanț. După compararea acesteia cu lanțul care a asigurat ancorarea materialului militar, s-a constatat că aceasta este asemănătoare ca dimensiune, formă și construcție cu restul zalelor din lanț – *foto nr.16*.

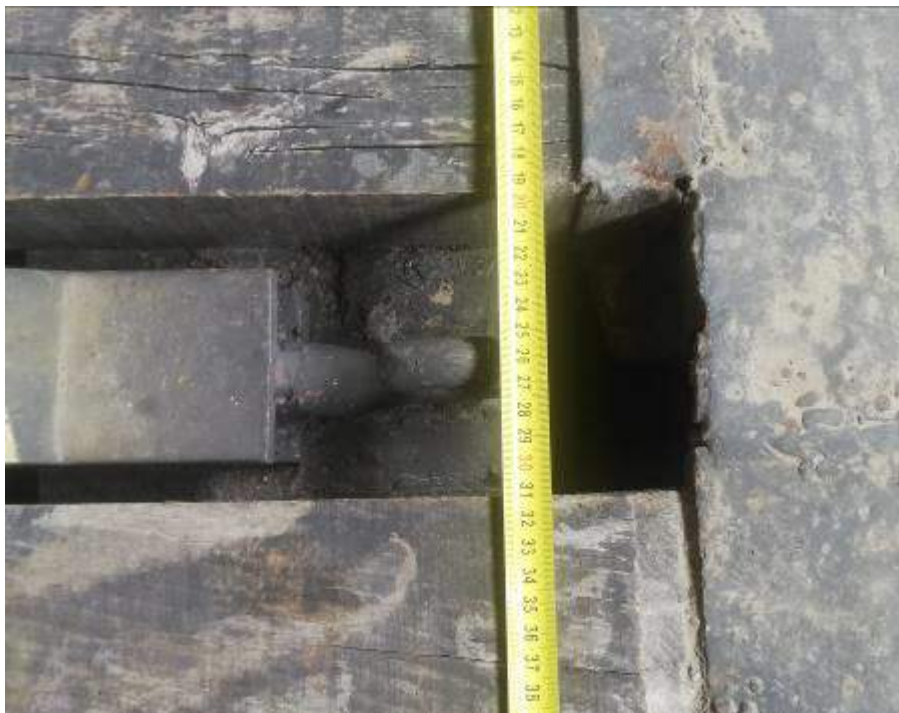
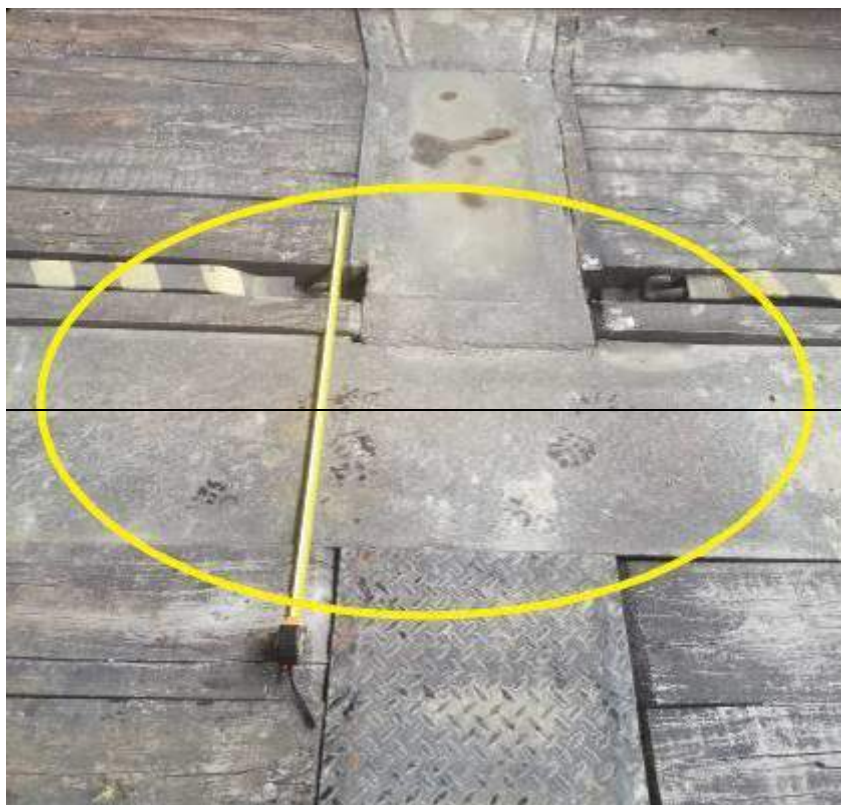
În cazul de față, în locul prevăzut în podeaua vagonului pentru așezarea țepușelor laterale, exista un spațiu cu o lungime de circa 100 mm – *foto nr.17 și foto nr.18.*

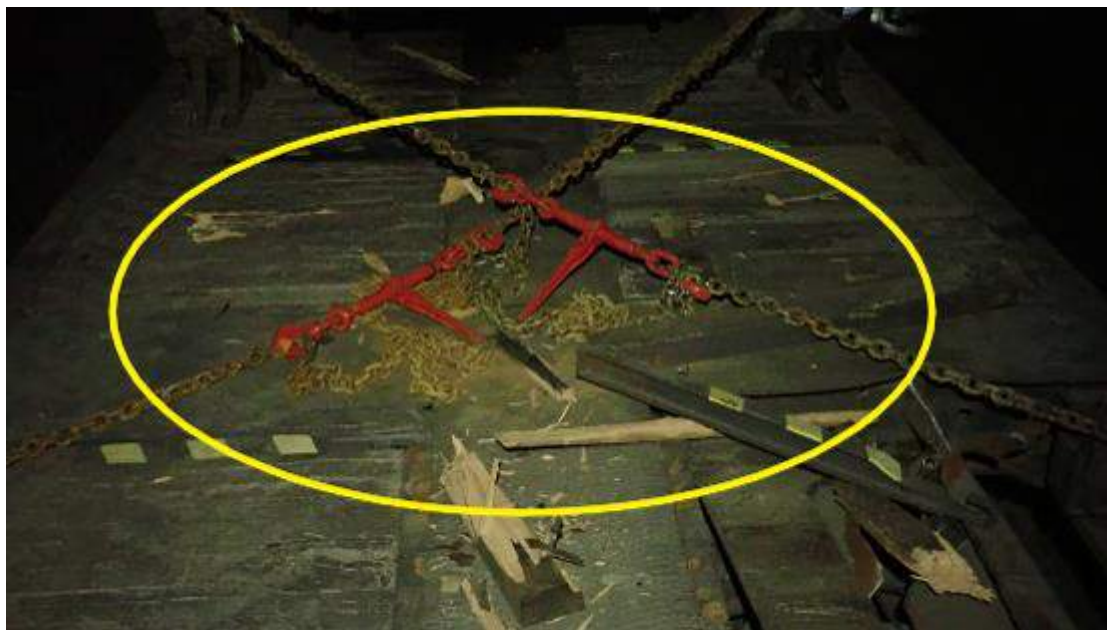
Având în vedere cele de mai sus și faptul că, capetele libere ale lanțurilor de ancorare/fixare a materialului militar au fost poziționate pe partea metalică a șasiului (așa cum au fost constatate la vagonul deraiat – *foto nr.19*), fără a fi asigurate, se poate concluziona rezonabil că vibrațiile produse în timpul transportului au favorizat alunecarea de pe partea metalică a acestor capete și pătrunderea lor prin spațiile existente mai sus menționate.

*Foto nr.19 – zona unde era poziționat surplusul de lanțuri la vagonul deraiat*

În urma verificărilor efectuate de comisia de investigare la locul producerii accidentului, s-a constatat că materialul militar pe roți a fost asigurat în conformitate cu prevederile din Ghidul menționat - foto nr.27, dar capetele libere ale lanțului de ancorare/fixare au fost lăsate libere și neasigurate (nefixate) pe podeaua vagonului pe partea metalică a acestuia, în zona întinzătoarelor – foto nr.19.

Având în vedere cele menționate mai sus, precum și cele ce se regăsesc în cap.3.a.4, se poate concluziona că **neasigurarea capetelor libere ale lanțului utilizat pentru ancorarea/fixarea materialului militar, în partea din spate sens de mers pe antepenultimul vagon din tren, și faptul că acest vagon avea spații în podea în zona de așezare a țepușelor laterale** constituie o combinație de condiții care dacă ar fi fost evitată, ar fi putut împiedica producerea accidentului, motiv pentru care reprezintă **factorul cauzal** al producerii accidentului.

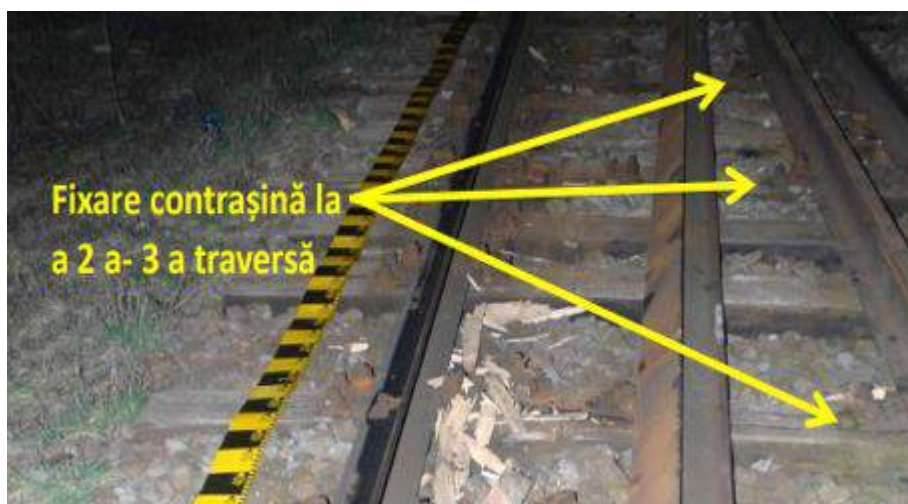
Contrașinele pe pod erau fixate din două în două traverse regulamentar, dar la capetele podului, pe terasament, nu erau fixate de fiecare traversă din cale - *foto nr.21*.

*Foto nr.21 - Contrașină fixată numai la fiecare a doua – treia traversă*

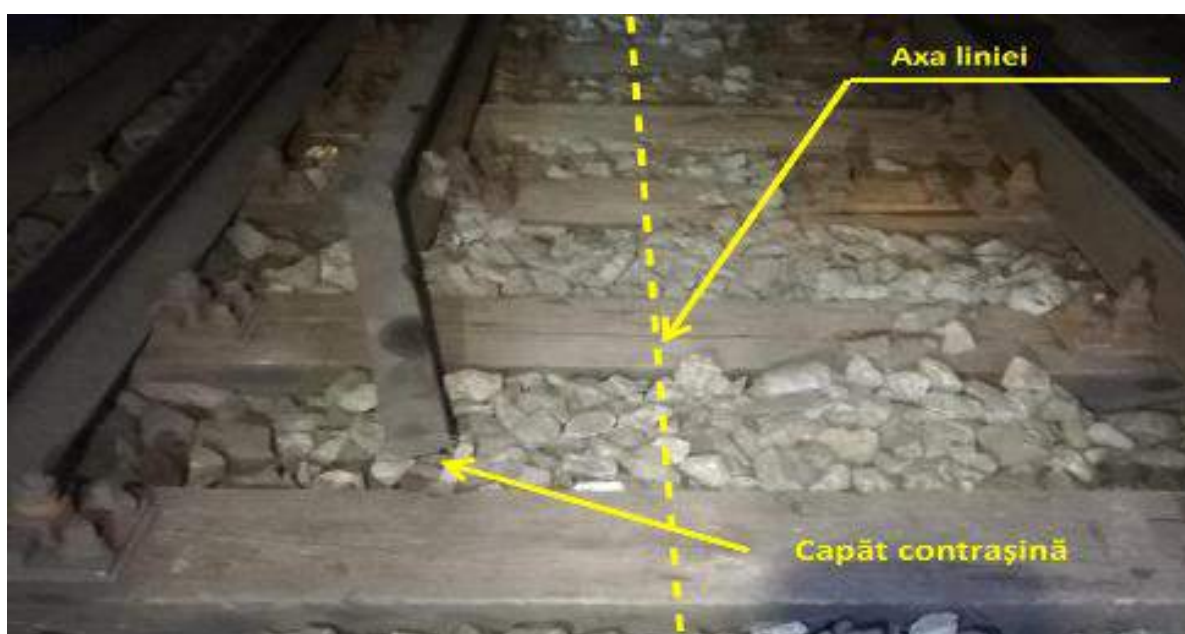
Extremitățile contrașinelor interioare de pe terasament nu erau îndoite suficient în plan orizontal în așa fel încât capetele să se unească între ele în axa căii, formând vârful contrașinelor - *foto nr.22.*

*Foto nr.22 - Extremitatea contrașinei interioare de pe terasament ne îndoită suficient în plan orizontal în așa fel încât capătul să ajungă în axa liniei.*

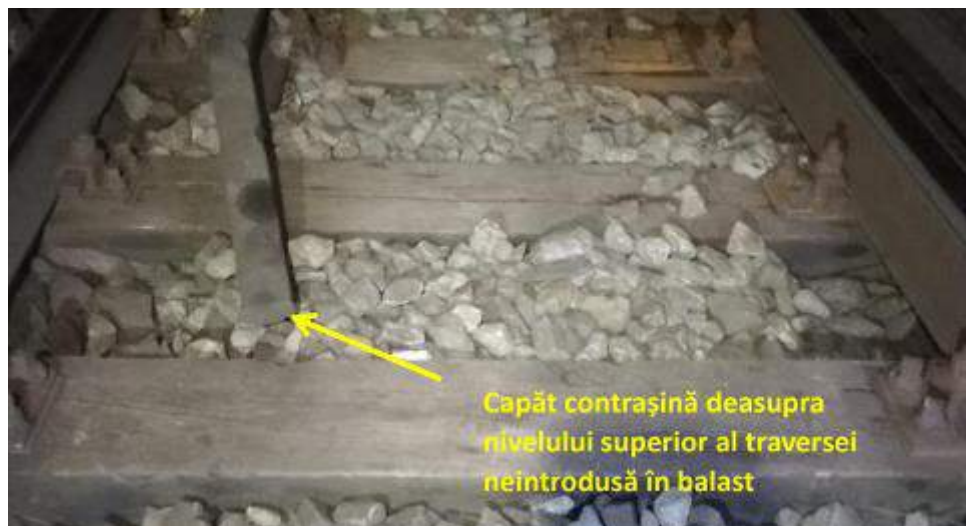
Extremitățile contrașinelor de pe terasament nu erau îndoite suficient în plan vertical în așa fel ca, capetele să intre în balast sub nivelul traversei de pe terasament - *foto nr.23.*

*Foto nr.23 - Extremitate contrașină de pe terasament ne îndoită suficient în plan vertical în așa fel încât capătul să intre în balast sub nivelul traversei.*

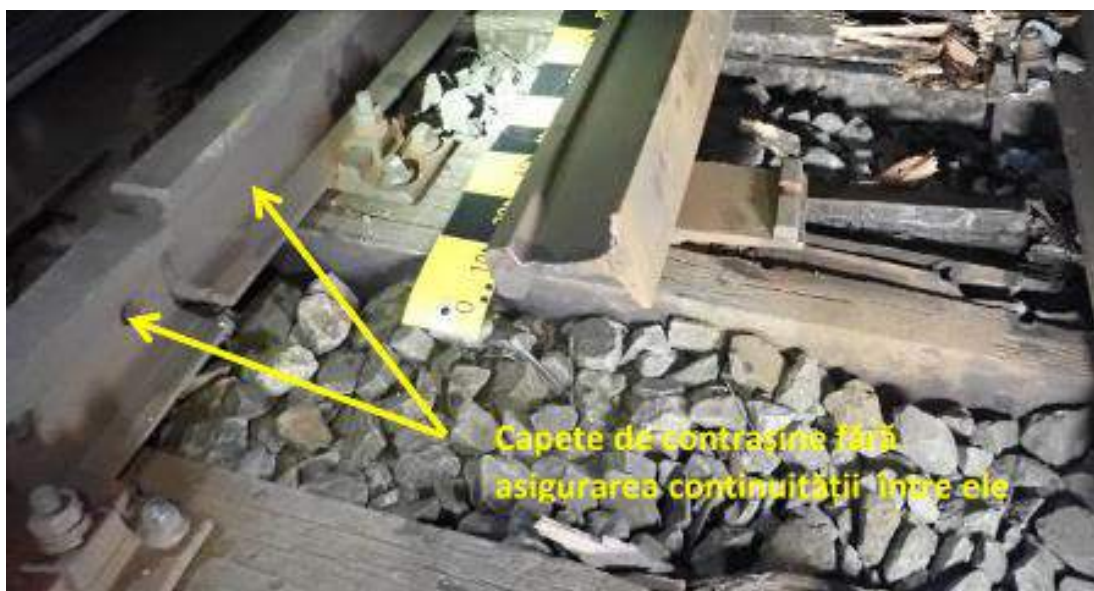
Contrașinele de pe terasamente erau alcătuite din mai multe cupoane de șină, și prin urmare, nu era asigurată continuitatea între ele - *foto nr.24.*

*Foto nr.24 - Contrașină de pe terasament alcătuit din mai multe cupoane de șină, prin urmare, nu era asigurată continuitatea între acestea*

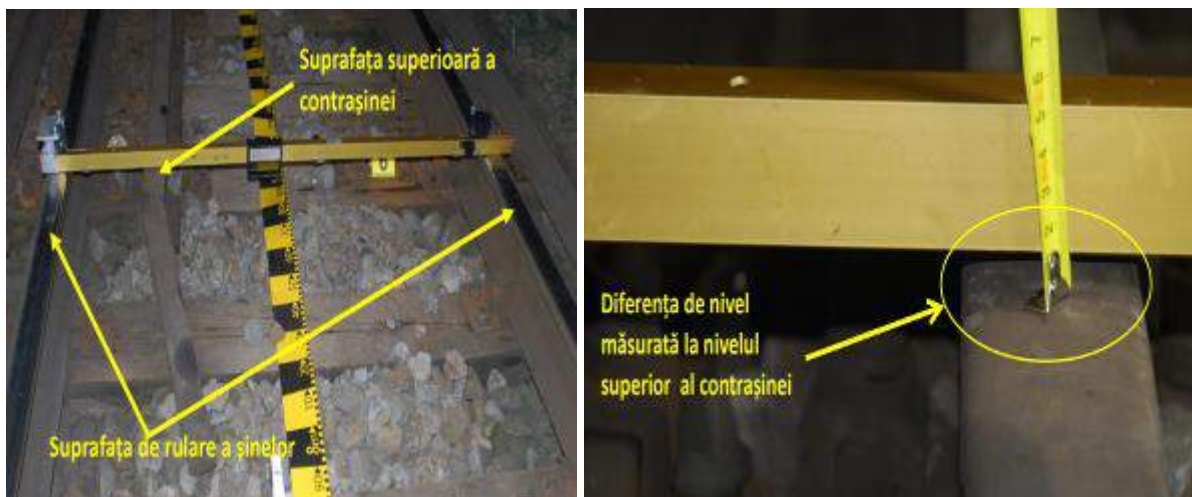
Nivelul superior al contrașinei (tip 60) era cu 10 mm sub nivelul suprafeței de rulare a șinelor (tip 65) - *foto nr.25, 26.*

Foto nr.25, 26 - Nivelul superior al contrașinei sub nivelul suprafeței de rulare a șinelor.

Având în vedere cele de mai sus și constatările din cap.3.a.5, comisia de investigare consideră că **montarea necorespunzătoare a contrașinei podului pe terasament**, constituie o condiție care a afectat accidentul prin creșterea probabilității de producere, însă a cărui eliminare nu ar fi împiedicat producerea acestuia - capetele libere ale lanțului de ancorare/fixare puteau să agațe și alte elemente constructive ale căii (ex. acul unui schimbător de cale) - motiv pentru care reprezintă **factorul contributiv** al producerii accidentului.

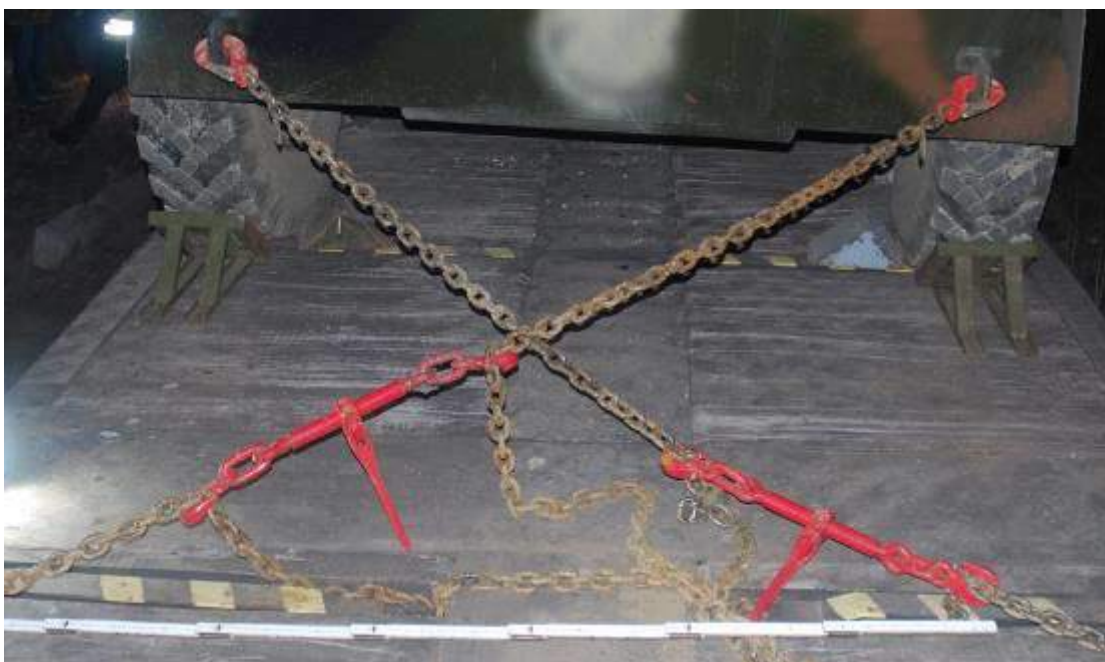
Foto nr.27 – modul de asigurare a materialului militar

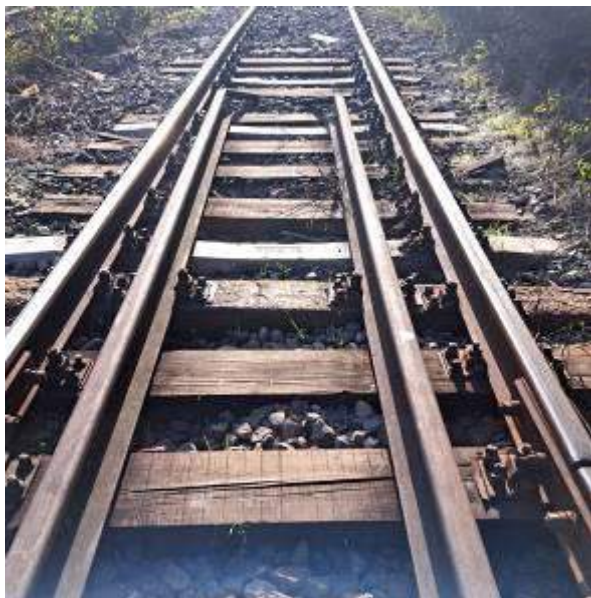
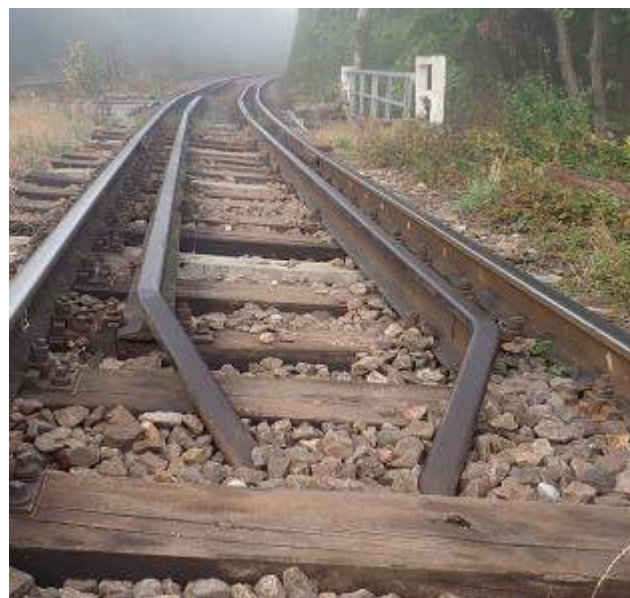
- lipsă prindere a contrașinelor pe fiecare traversă, capetele neîndoite regulamentar – *foto nr.28 ÷ 29*;

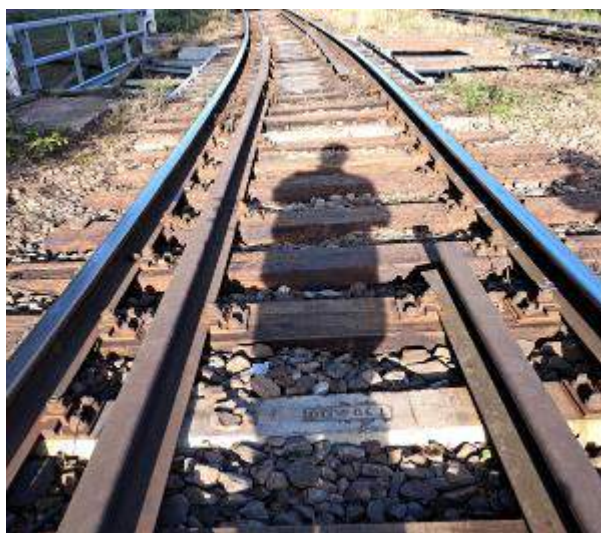
*Foto nr.30 – lipsă continuitate la contrașină*

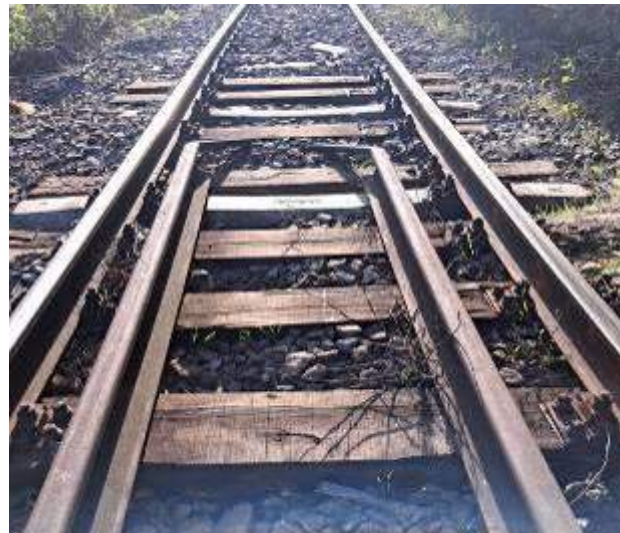
*Foto nr.31 – lipsă prindere pe fiecare traversă*

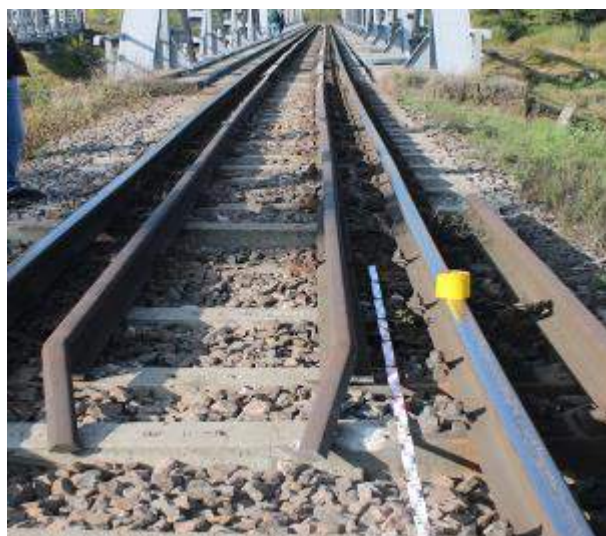
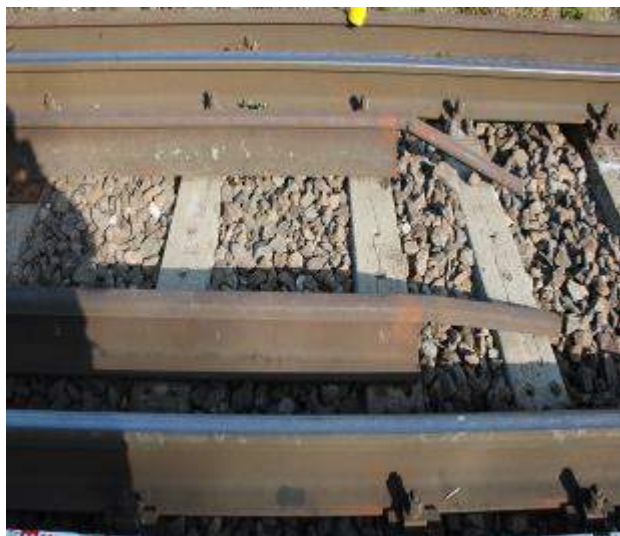
- lipsă prindere a contrașinelor pe fiecare traversă de beton (traversele sunt prevăzute cu dibluri pentru montarea plăcilor de prindere a contrașinelor) – *foto nr.32 ÷ 33;*

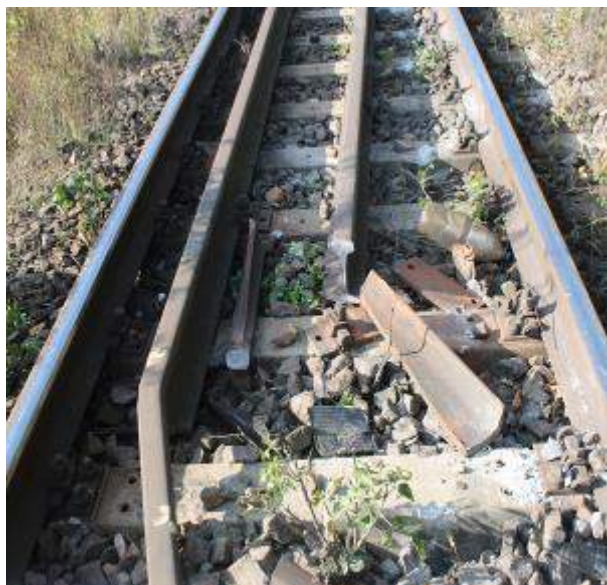
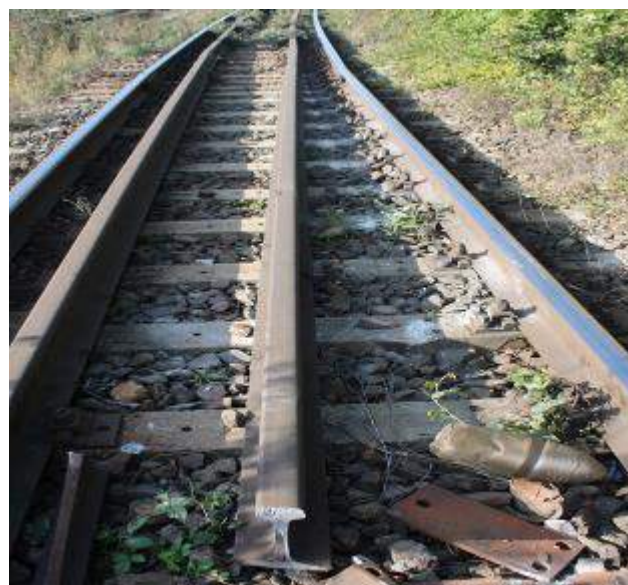
- lipsă prindere pe fiecare traversă de beton, capăt contrașină ruptă și deplasată – *foto nr.34 ÷ 35*;

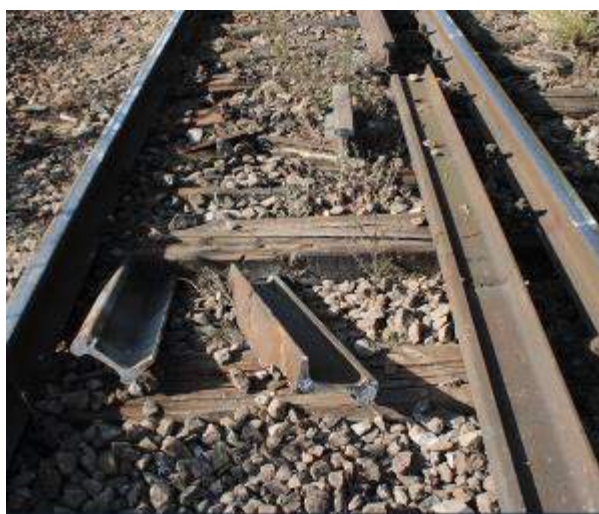
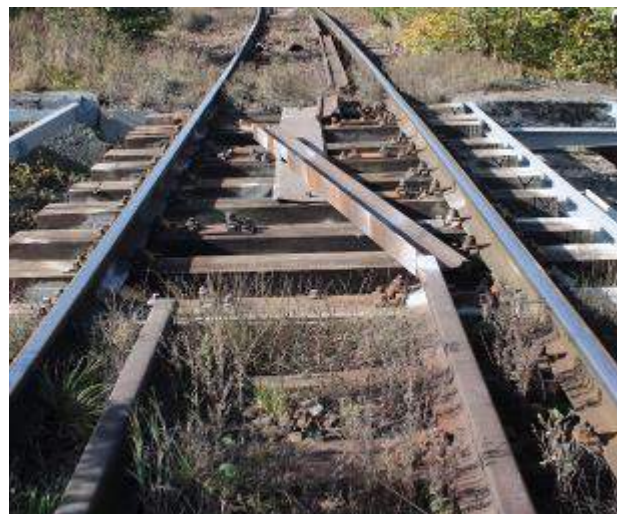
- lipsă prindere pe fiecare traversă, contrașine rupte în bucăți de roțile deraiate – *foto nr.36 ÷ 37*.

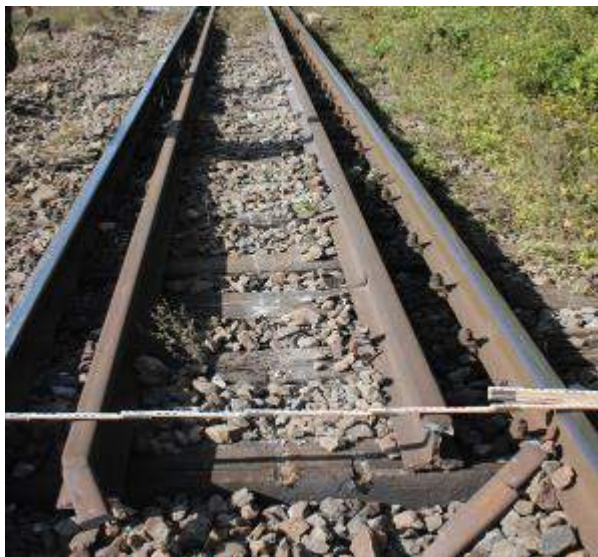
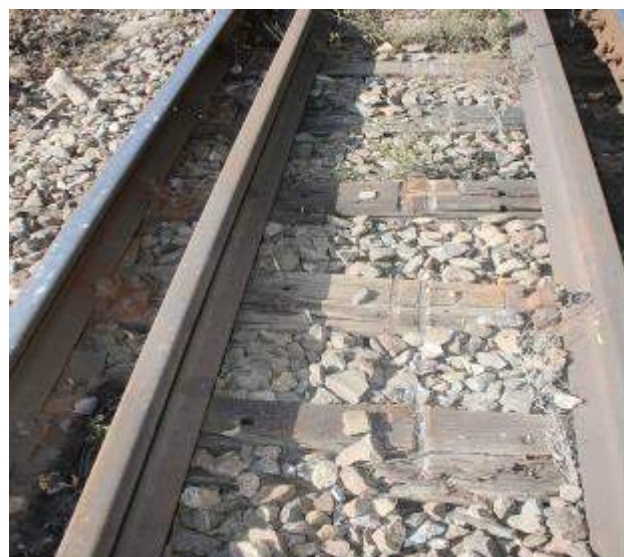
- lipsă prindere pe fiecare traversă, capăt contrașină ruptă, urmele vagonului deraiat între contrașine, contrașina ne îndeplinind rolul de ghidare a roților deraiate, de readucerea în cale a vehiculelor deraiate – *foto nr.38 ÷ 39*.

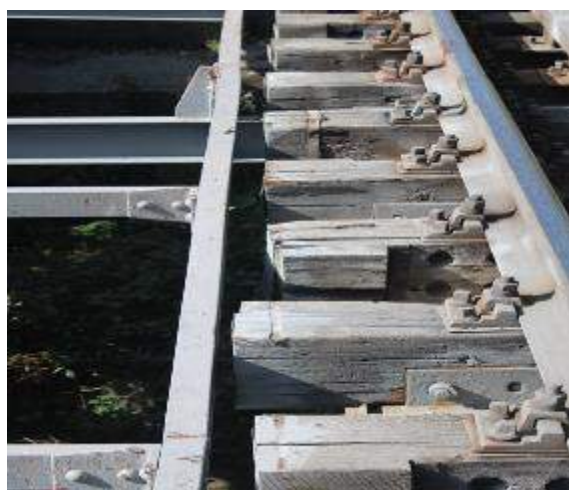
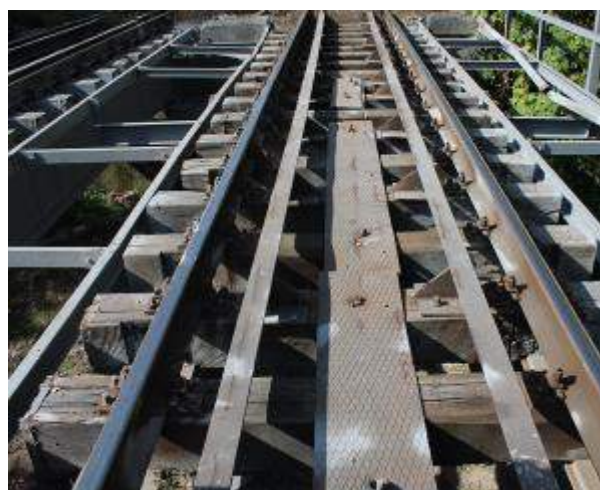
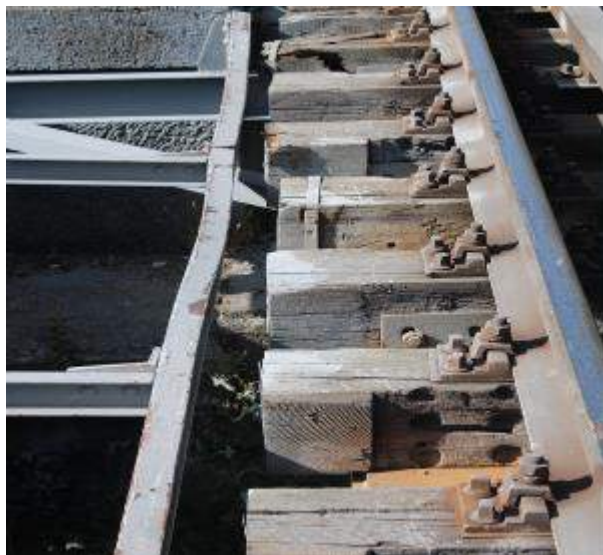
- urmele vagonului deraiat pe pod (între contrașine, pe capetele traverselor, pe grinda trotuarului) – *foto nr.40 ÷ 42.*

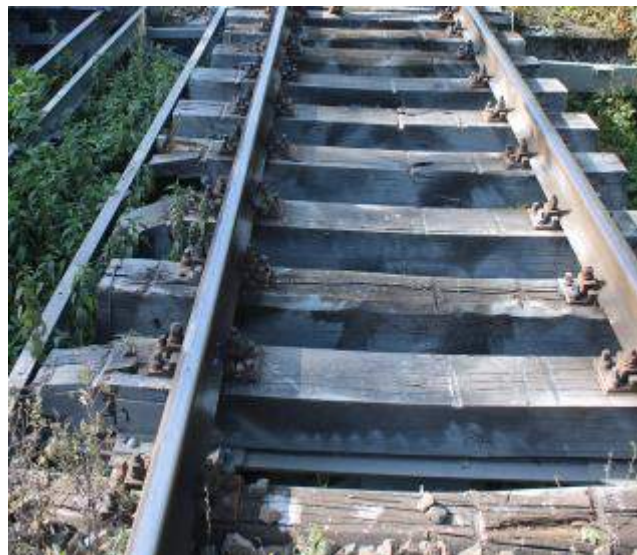
Foto nr.43

- urmele vagonului deraiat pe un pod fără contrașine – *foto nr.43*

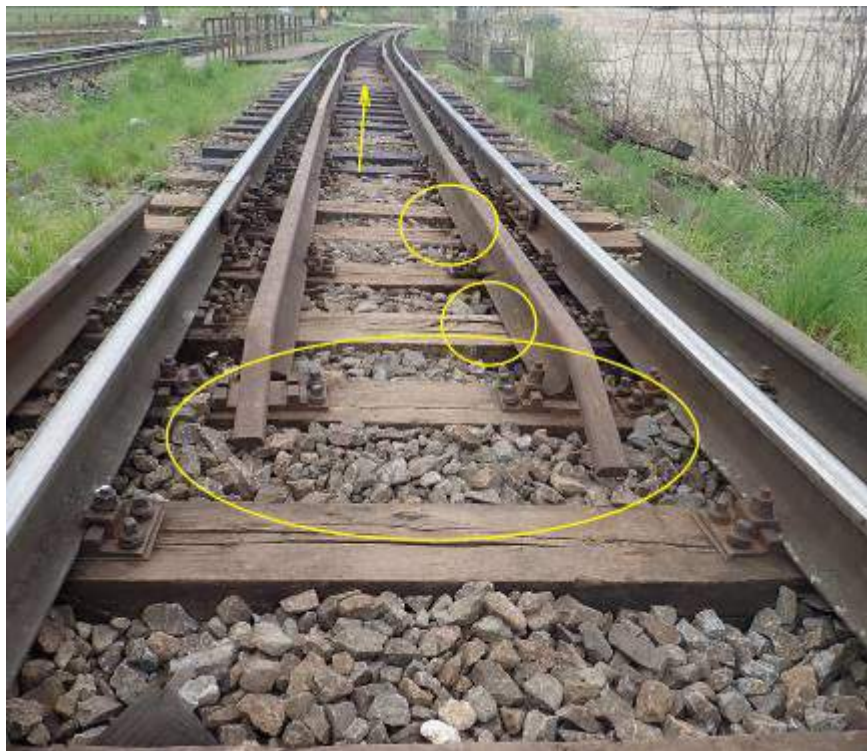
Menționăm faptul că după producerea accidentului, în urma efectuării lucrărilor de reparații, deși se cunoștea modul de producere al accidentului de către personalul responsabil cu mentenanța suprastructurii căii și de către personalul de conducere al secției de linii, contrașina a fost montată în continuare necorespunzător – *foto nr.44*.

Foto nr.44 – contrașina montată necorespunzător după lucrările de reparații ca urmare a accidentului

Romanian Railway Safety Authority – ASFR shall ask CNCF ”CFR” SA to make an action plan for reducing the risks of improper assembling of the check rails on the bridges from whole managed infrastructure (see the provisions of art.28, point 14 from the Instruction no.314/1989 of norms and tolerances for the track construction and maintenance-lines with normal gauge).
