## RAPORT DE INVESTIGARE

al accidentului feroviar produs la data de 25.03.2023, ora 19:20, pe raza de activitate a Sucursalei Regionale CF Galați, în stația CFR Galați, la manevra de introducere a locomotivei EC 91530430**128**-5 (aparținând SNTFC „CFR Călători” SA - Depoul Galați), la linia nr.4 ocupată cu vagonul de călători nr.50532616090-8, în vederea formării trenului de călători Regio nr.7576, prin tamponarea violentă a vagonului de călători de către această locomotivă

*Raport de investigare  
13 februarie 2025*

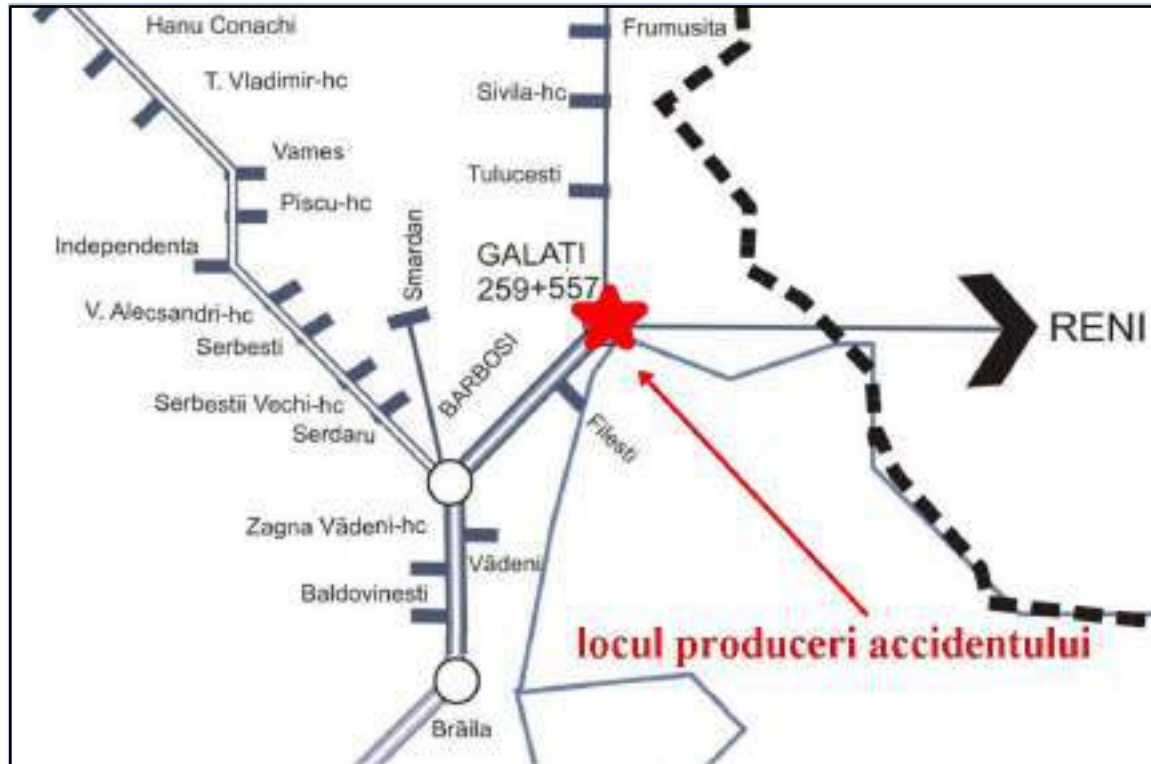
*Fig. No.1 - Rail accident site*

On 25<sup>th</sup> March 2023, at about 19:20 o'clock, in the railway county Galați, in the railway station Galați (Fig. No.1), during the shunting for coupling the locomotive EC 91530430128-5 (got by railway undertaking SNTFC „CFR Călători” SA), on line no.4, occupied with the car no.50532616090-8, in order to form the passenger train Regio 7576, this locomotive seriously collided the car.

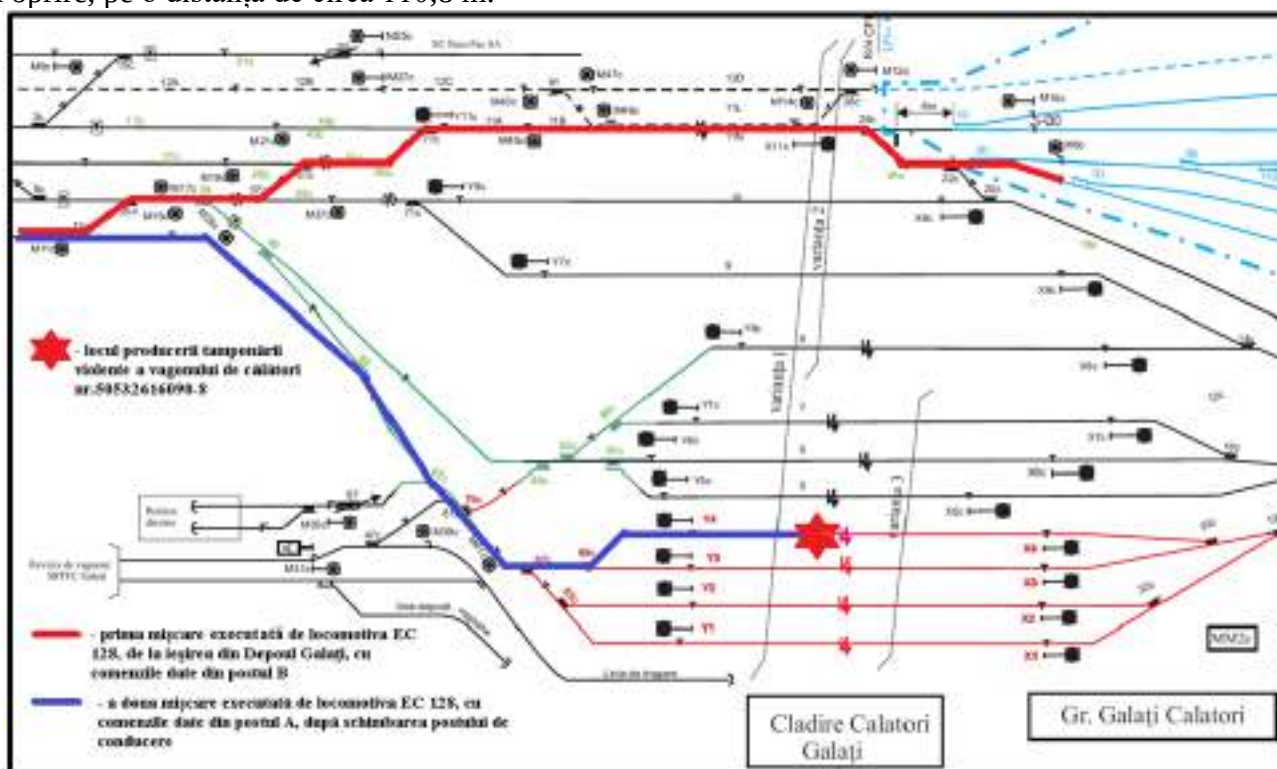
**Fig. nr.2 - Schița cu mișcările locomotivei EC 128 de la ieșirea din Depoul Galați până la producerea accidentului**

În jurul orei 19:05 locomotiva electrică EC 128 a ieșit din Depoul Galați, iar în jurul orei 19:15 a oprit după semnalul M11 unde, după schimbarea postului de conducere de către mecanic și efectuarea de către impiegatul de mișcare din stația CFR Galați a parcursului de manevră, de la semnalul M11 la linia nr.4 ocupată, s-a pus în mișcare. (**Fig. nr.2**)

Conform datelor înregistrate de instalația IVMS de pe locomotiva EC 128, la ora 19:18:39 locomotiva s-a pus în mișcare de la semnalul M11 accelerând până la o viteză maximă de 95 km/h. După parcurgerea unui spațiu de 712,14 m, la viteza de 73 km/h, a tamponat violent vagonul de călători nr.50532616090-8 aflat în staționare. După impact locomotiva și vagonul de călători s-au deplasat, până la oprire, pe o distanță de circa 110,8 m.

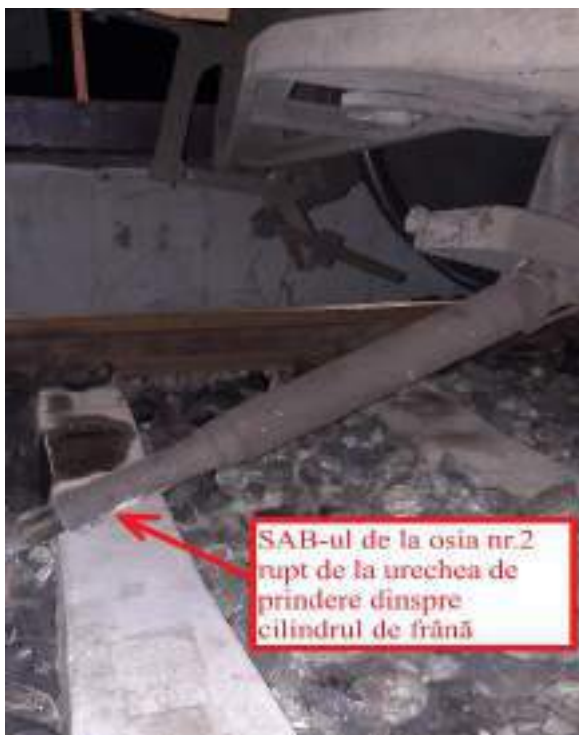
- locomotiva EC 128, se afla oprită la linia nr.4 din staţia CFR Galaţi, la o distanţă măsurată de 110,8 metri faţă de locul unde a avut loc tamponarea violentă a vagonului de călători, cu postul A de conducere în faţă, în sensul de mers al locomotivei, pentru cuplarea la vagonul de călători;
- instalaţia de control automat a vitezei trenului - INDUSI se afla poziţionată corespunzător regimului „Persoane”, în funcţie şi sigilată;
- dispozitivul de siguranţă şi vigilenţă – DSV se afla în funcţie şi sigilat;
- SAB-ul de la osia nr.2 era rupt de la un capăt şi căzut (**Foto nr.1**);

**Foto nr.1 – SAB osia nr.2 – rupt**

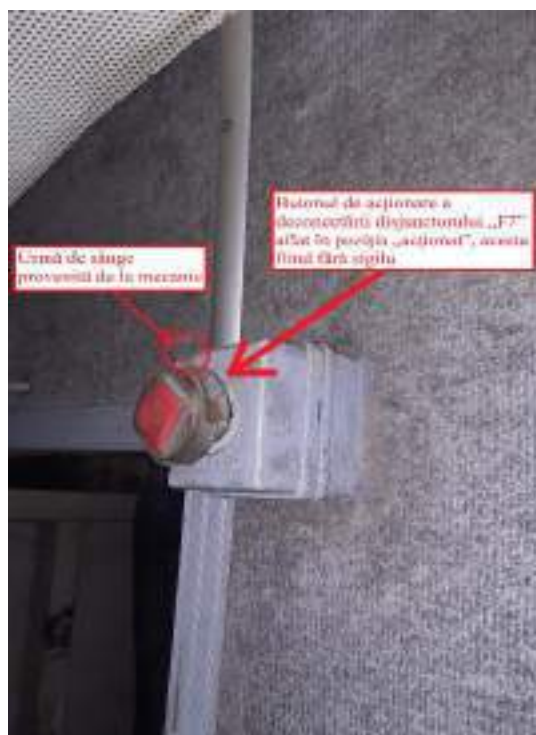
**Foto nr.2 - butonul de acţiune a deconectării disjuncturului „F7”**

- echipamentul de acoperiş era avariât, cu izolatori spărţi, cu pantograful de la postul A dezaxat şi pantograful de la postul B rupt din toate prinderile sale;
- în postul A de conducere:
  - controlerul se afla în poziţia „0”, robinetul frânei directe „Fd1” era manipulat în poziţie de frânare, iar robinetul frânei automate „KD2” era manipulat în poziţia de „frânare de urgenţă”;
  - inversorul de mers se afla în poziţia „blocat” şi cu maneta sărită pe podea;
  - butonul de acţiune a deconectării disjuncturului „F7” se afla în poziţia acţionat, acesta fiind fără sigiliu iar pe carcasa acestuia s-a constatat prezenţa unei urme de sânge (**Foto nr.2**);

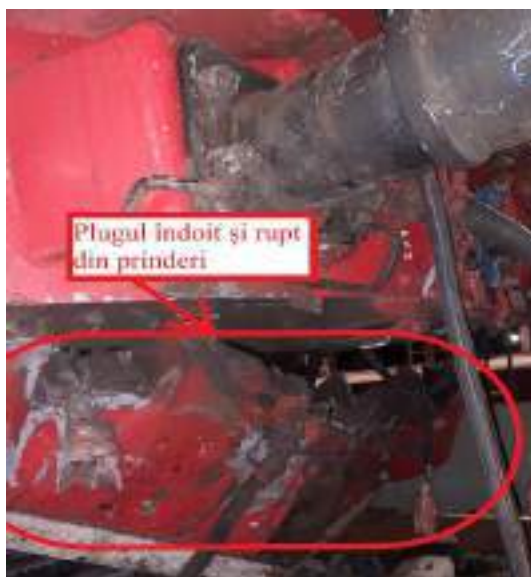
- geamurile frontale erau sparte, plugul apărător de animale era deformat, rupt din prinderi și căzut sub locomotivă (**Foto nr.3**), tampoanele erau avariate, iar farurile colțare și farul central erau sparte.

**Foto nr.3 – plugul apărător de animale**

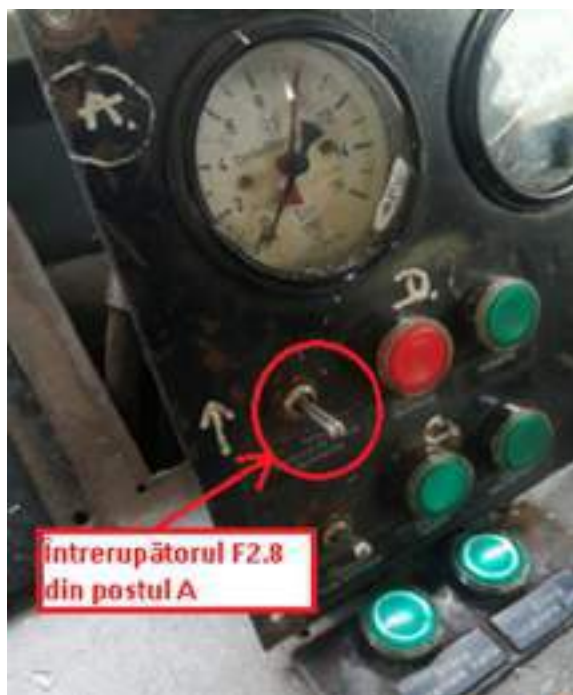
- întrerupătorul F2.8 era în poziția „deschis” (coborât) (deconectează la frânare). După demontarea panoului de comandă s-a constatat că întrerupătorul F2.8 era scos din funcție (avea toate firele conectate pe o singură bornă a întrerupătorului). **(Foto nr.4 și Foto nr.5)**

**Foto nr.4 - întrerupătorul F2.8 postul A era în poziția „deschis” (coborât)**

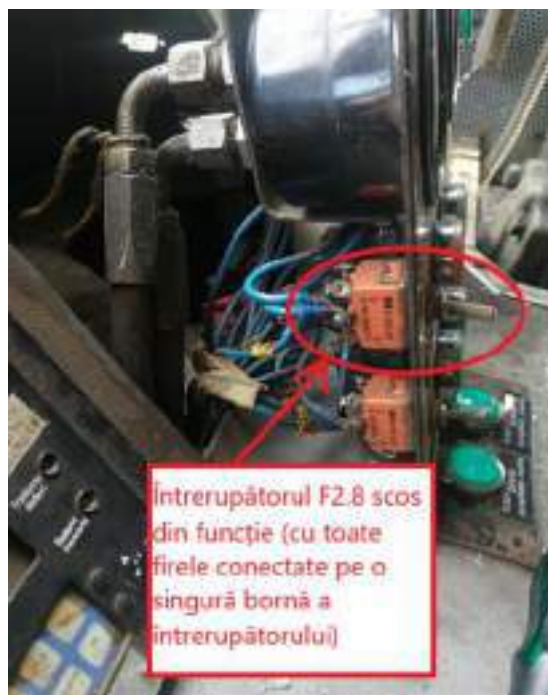
**Foto nr.5 - întrerupătorul F2.8 postul A era scos din funcție, avea toate firele conectate pe o singură bornă a întrerupătorului**

4. During the checks performed on locomotive EC 128, it was found that in the driving station A the changeover switch F2.8 was out of function, but its position did not influence the circuit operation of the switch. This situation should have been remedied during the periodic overhauls in accordance with the provisions of the technical specification Code: ST 31/2016 "Planned overhauls type Pth3, RT, R1, R2 winter preparations and accidental repairs of electric locomotives of 3400/3860/4400/5100/6600 kW".

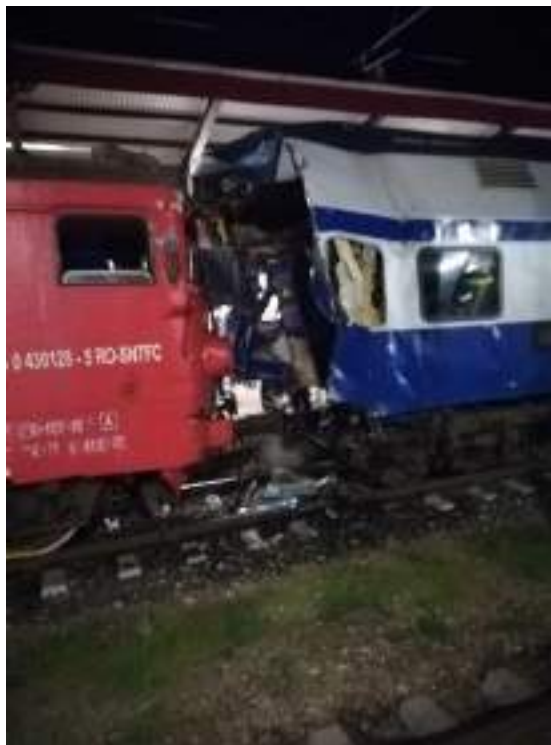
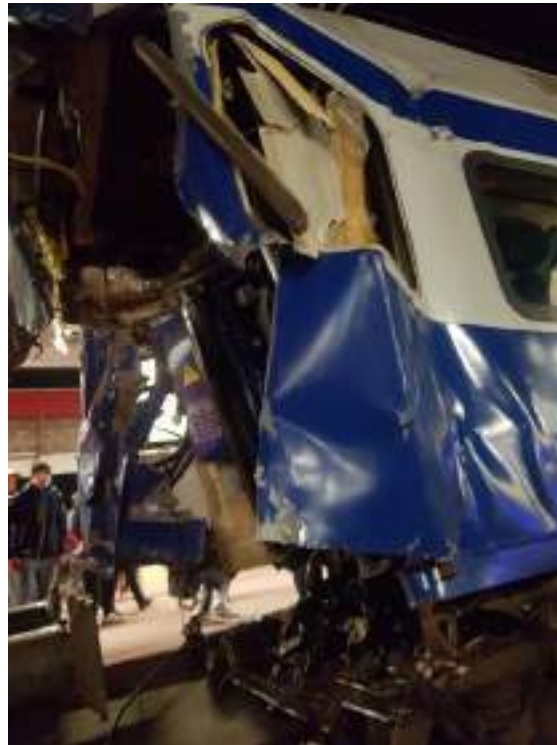
- capătul vagonului dotat cu frâna de mână (capătul tamponat violent), prezenta avarii majore produse ca urmare a tamponării violente a cestuia de către locomotiva EC 128;
- la verificarea frânei de mână, s-a constatat că aceasta a mai permis încă aproximativ cinci rotații până la blocarea în poziția de strângere completă;
- lipsă componente ale instalației de frână (distribuitor de aer și rezervor de aer), acestea fiind identificate pe distanța cuprinsă dintre locul producerii tamponării violente și locul de oprire al vagonului și ulterior depozitate în siguranță.

**Foto nr.6 – vagonul seria Bmee tamponat violent**

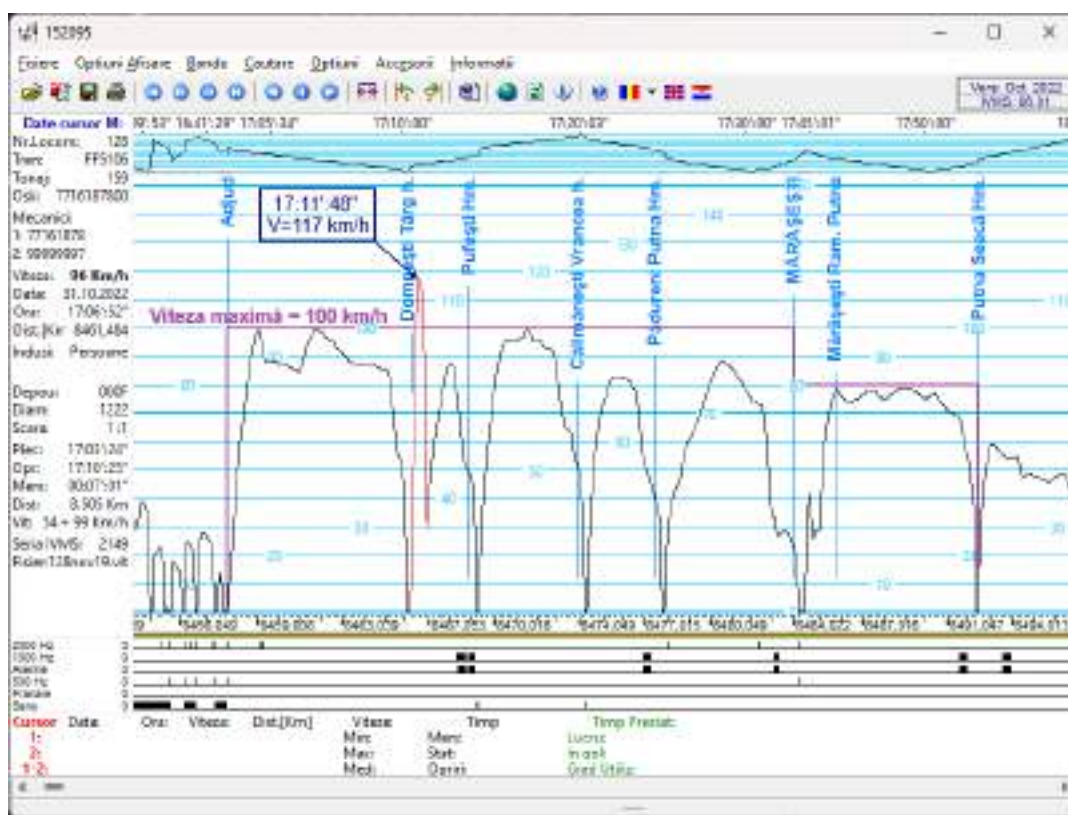
Mecanicul a luat măsuri de deconectare a disjuncteurului locomotivei și de frânare a trenului. După deconectarea disjuncteurului și frânarea trenului viteza a scăzut la aproximativ 29 km/h după care a conectat disjuncteurul și a continuat mersul (**Fig. nr.6**).

**Fig. nr.6 – Înregistrări IVMS ale trenului nr.5216 din 31.10.2022 remorcat cu EC 128**

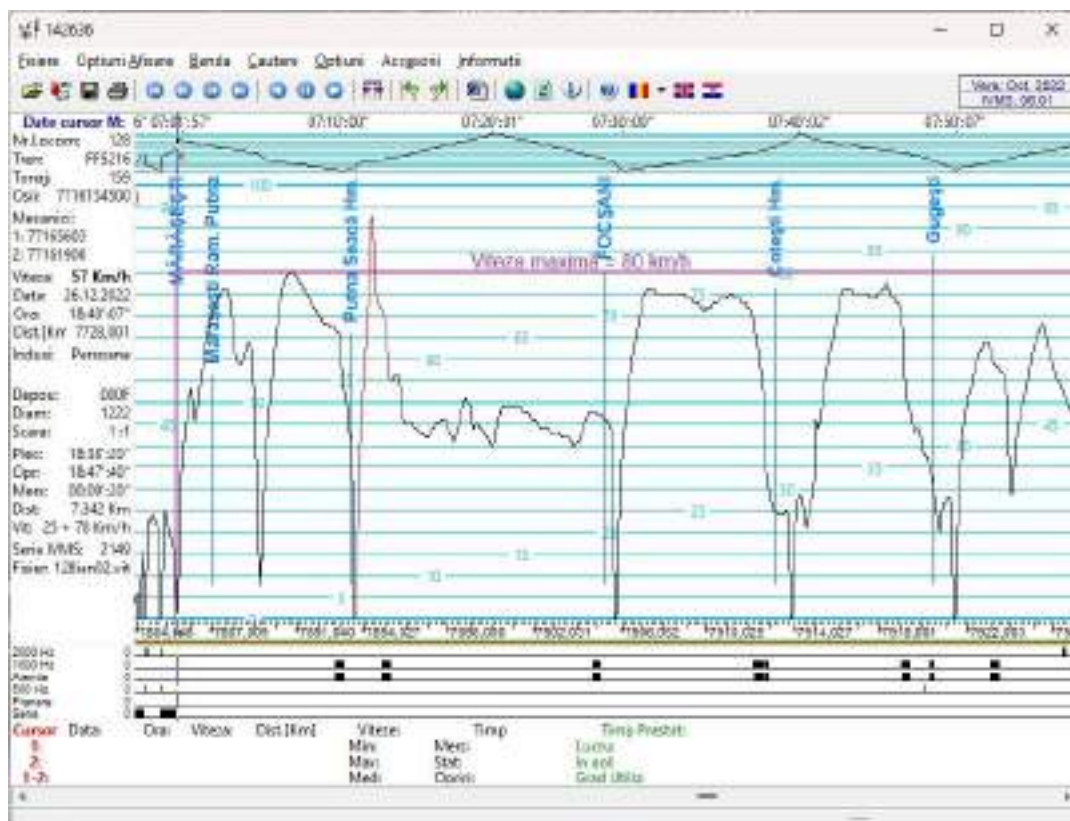
Din declarațiile mecanicului care a condus locomotiva EC 128, ce a remorcat trenul de călători nr.5302 din data de 27.12.2022, a rezultat că la demararea trenului din Hm. Putna Seacă a observat o creștere necomandată a vitezei trenului. A luat măsuri de frânare rapidă apoi a acționat butonul pentru deconectarea ventilației motoarelor de tracțiune și a observat că viteza trenului nu a mai crescut. A defrânat trenul și a continuat mersul (**Fig. nr.7**).

**Fig. nr.7 – Înregistrări IVMS tren 5302 din 27.12.2022 remorcat cu EC 128**

Aceste cazuri, nu au fost avizate prin raport de eveniment, iar depășirea vitezelor maxime admise prevăzute în livretul de mers pentru trenurile respective, nu au fost identificate de către SNTFC cu ocazia citirii și interpretării informațiilor furnizate de instalația IVMS ale locomotivei EC 128. În situația în care aceste cazuri ar fi fost tratate, exista posibilitatea obținerii de informații legate de o eventuală funcționare necorespunzătoare a locomotivei.

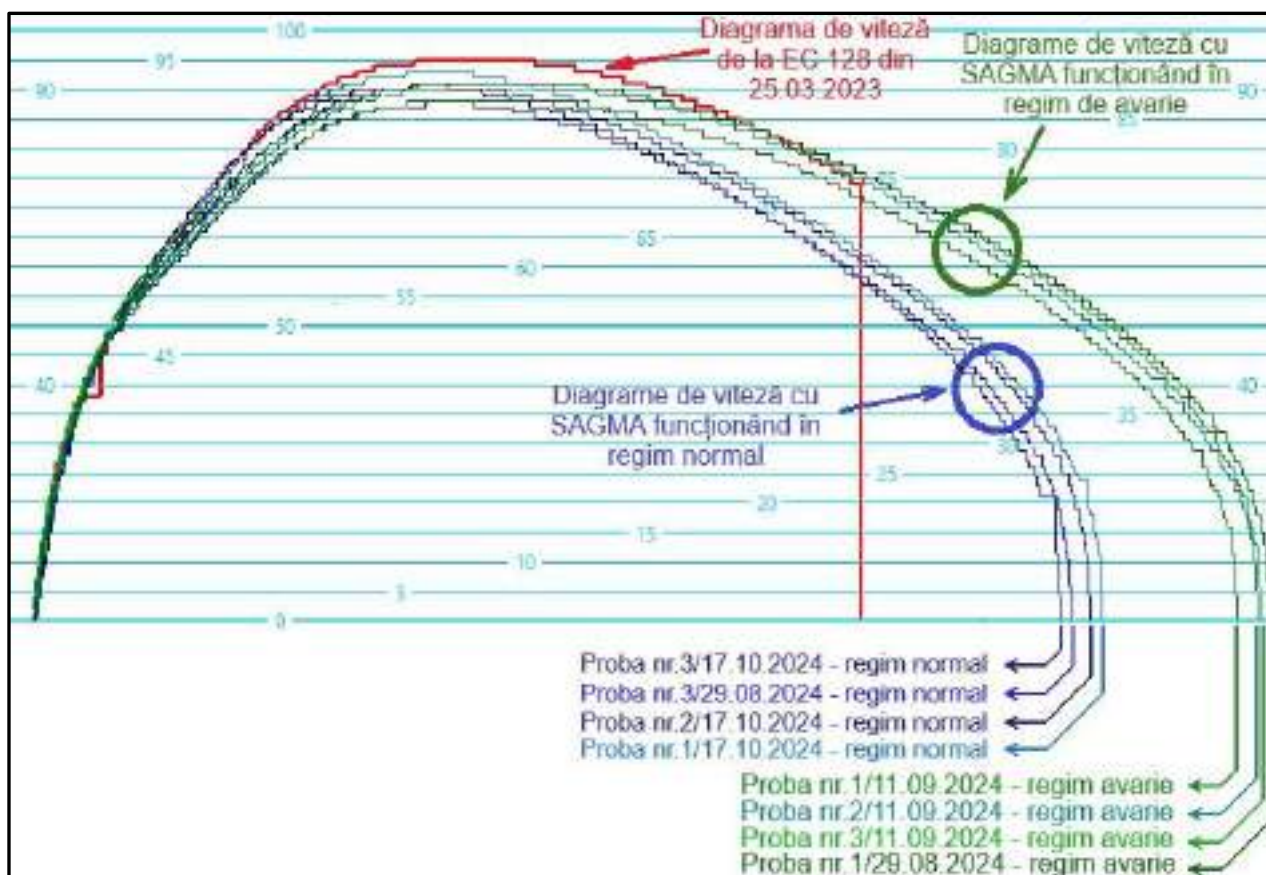
Diagramele de viteză obținute cu ocazia probelor, reținute ca relevante, sunt reprezentate în **Figura nr.8** împreună cu diagrama locomotivei EC128 înregistrată la data producerii accidentului.

**Fig. nr.8 – Înregistrări IVMS la probe efectuate cu EC 077 (diagrama viteză/distanță)**

Pe porțiunea ascendentă, toate diagramele de viteză se suprapun deoarece viteza de creștere a graduatorului este aceeași atât în regim normal cât și în regim de avarie. În momentul în care graduatorul descrește de pe treapta maximă spre treapta 1, cele două grupe de curbe (înregistrate în regim normal respectiv în regim de „Avarie”), se separă din cauza vitezei diferite de descreștere a treptelor graduatorului în aceste regimuri. În regimul de „Avarie”, din cauza timpului de descreștere mai mare al graduatorului, scăderea vitezei locomotivei se face mai lent, deci grupa de curbe înregistrate în regim de „Avarie” se situează deasupra grupeii de curbe înregistrate în regim normal.

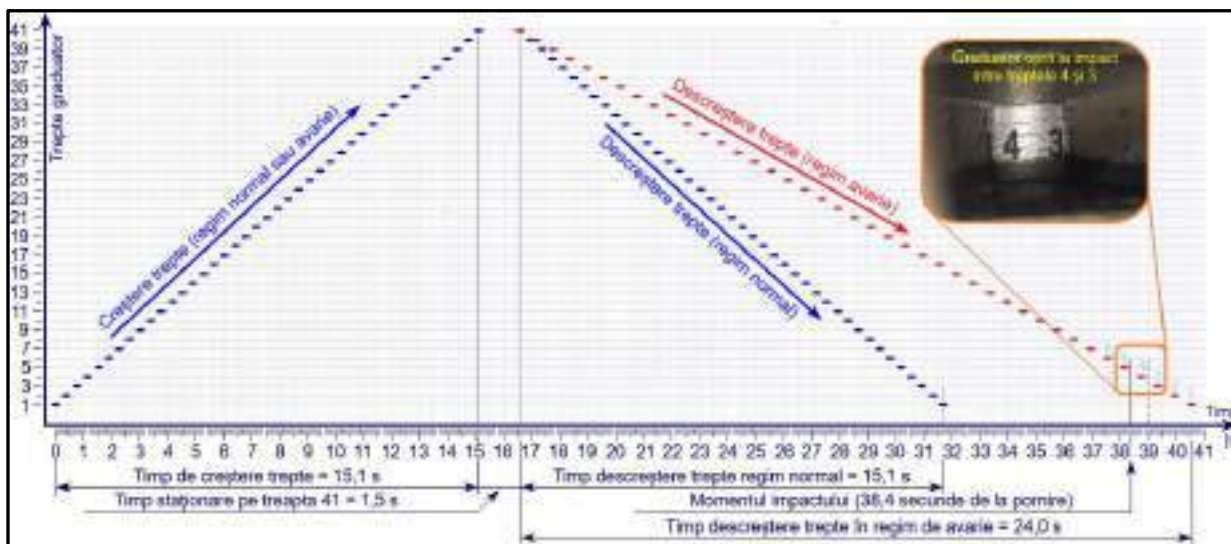
Din diagramă se observă că momentul impactului (secunda 38,4 de la pornire), se află în imediata apropiere a zonei unde a fost găsit oprit graduatorul ca urmare a întreruperii tensiunii (între treptele 3 și 4). Urmare a acestei constatări, comisia de investigare a concluzionat că în momentul producerii accidentului echipamentul SAGMA de antrenare a graduatorului funcționa în regim de „Avarie”.

**Figura nr.9 – diagrama timp creștere și descreștere trepte graduator la EC 128**

Concluzie: În cazul locomotivei EC 128, la momentul producerii accidentului, deplasarea graduatorului de la treapta 41 până pe poziția dintre treptele 3 și 4 s-a făcut cu viteză redusă, corespunzătoare regimului de „Avarie”, fapt ce dovedește că anterior, la echipamentul SAGMA, s-a produs apariția accidentală a unei suprasarcini pe motorul de acționare a graduatorului, care a indus această stare

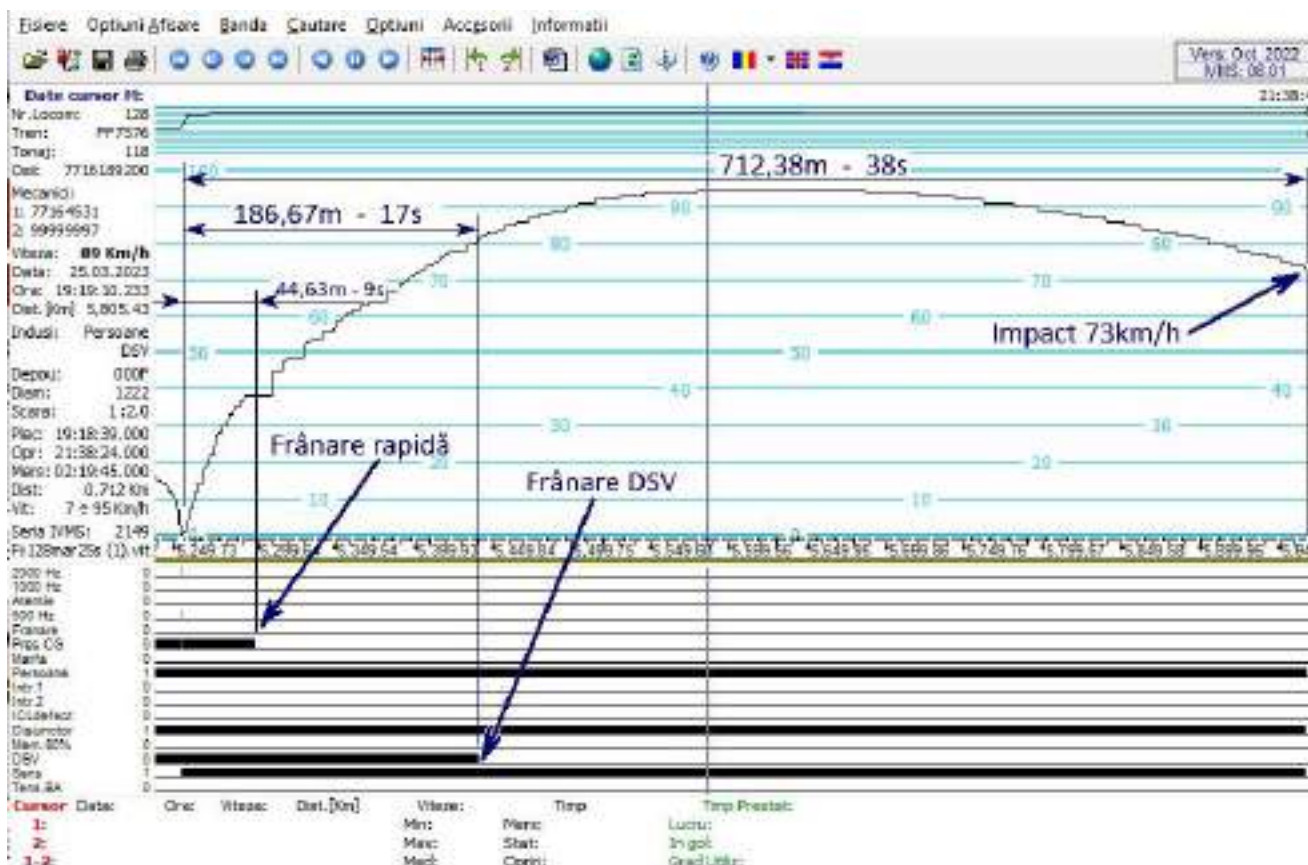
**Din analiza ultimului interval pe care s-a deplasat locomotiva timp de 38 secunde (Fig. nr.11), comisia de investigare a reținut ca relevante următoarele aspecte:**

**Fig. nr.11 - Diagrama vitezei locomotivei EC 128 la momentul producerii accidentului**

- după punerea în mișcare a locomotivei EC 128 la ora 19:18:39 din fața semnalului de manevră M11 și până la ora 19:18:48 (în timp de 9 secunde), acesta a parcurs un spațiu de 44,63 metri și a atins viteza de 38 km/h, moment în care s-a produs golirea conductei generale de aer ca urmare efectuării unei frânări rapide prin acționarea frânei indirecte respectiv prin manipularea robinetului KD2. Din declarațiile mecanicului de locomotivă a reieșit că după punerea locomotivei EC 128 în mișcare, la manipularea controlerului de pe poziția „1” pe poziția „2” s-a produs o creștere necomandată a vitezei iar pentru ținerea sub control a acesteia, a acționat frâna directă a locomotivei urmată imediat de aducerea controlerului locomotivei pe poziția „0”, dar viteza a continuat să crească. Urmare a faptului că viteza a continuat să crească, mecanicul a acționat robinetul KD2, efectuând o frână rapidă;

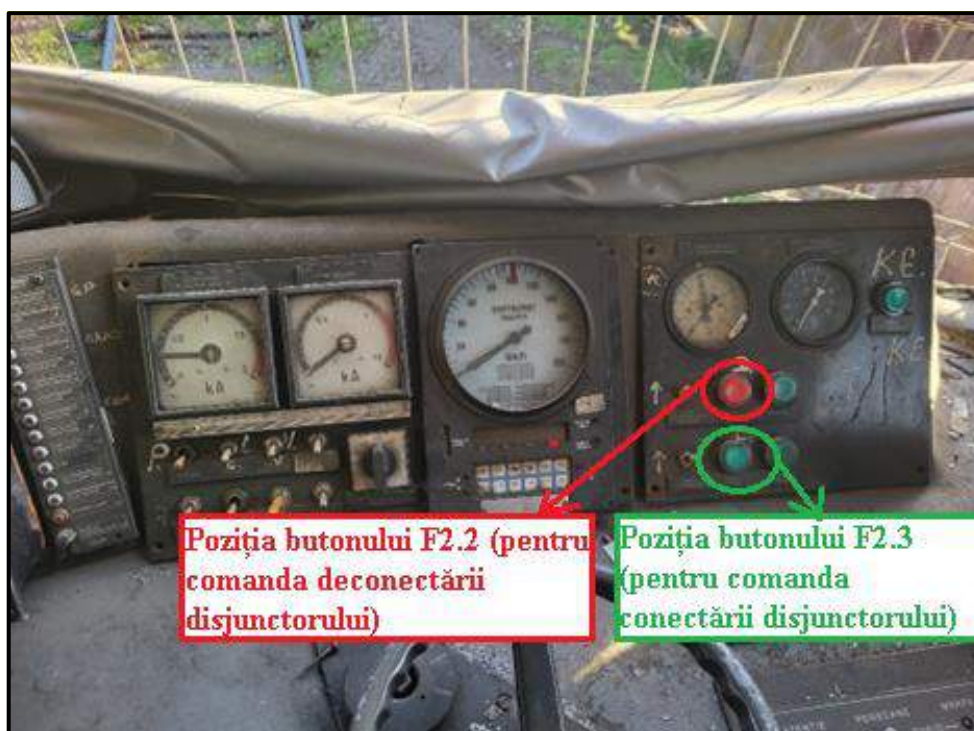
**Foto nr.7 – Pupitru de comandă din postul A de conducere cu poziția butoanelor F2.2 și F2.3**

Având în vedere poziționarea butoanelor F2.2 și F2.3 așa cum este prezentat în **Foto nr.7**, pe fondul iluminatului redus (în condiții de noapte), a tangajului și balansului produs de demarajul locomotivei și trecerea peste macazuri, este foarte posibil ca mecanicul să fi încercat acționarea butonului F2.2 (pentru comanda deconectării disjuncteurului), dar în realitate acesta să fi apăsat butonul F2.3 (pentru comanda conectării disjuncteurului), acestea fiind poziționate alăturat. De menționat este faptul că aceste butoane sunt fără automenținere, ceea ce face aproape imposibilă stabilirea cu exactitate a butonului care a fost acționat.
