## **RAPORT DE INVESTIGARE**

al accidentului feroviar produs în data de 28.03.2023, în jurul orei 06:20, pe raza de activitate a Sucursalei Regionale de Căi Ferate Craiova, în linie curentă, între H.m. Popești Vâlcea și stația CFR Berbești, la km 21 + 550, prin deraierea locomotivei DA 1129, aflată împingătoare la trenul de marfă nr.60566

***Raport de investigare final***  
**26.03.2024**

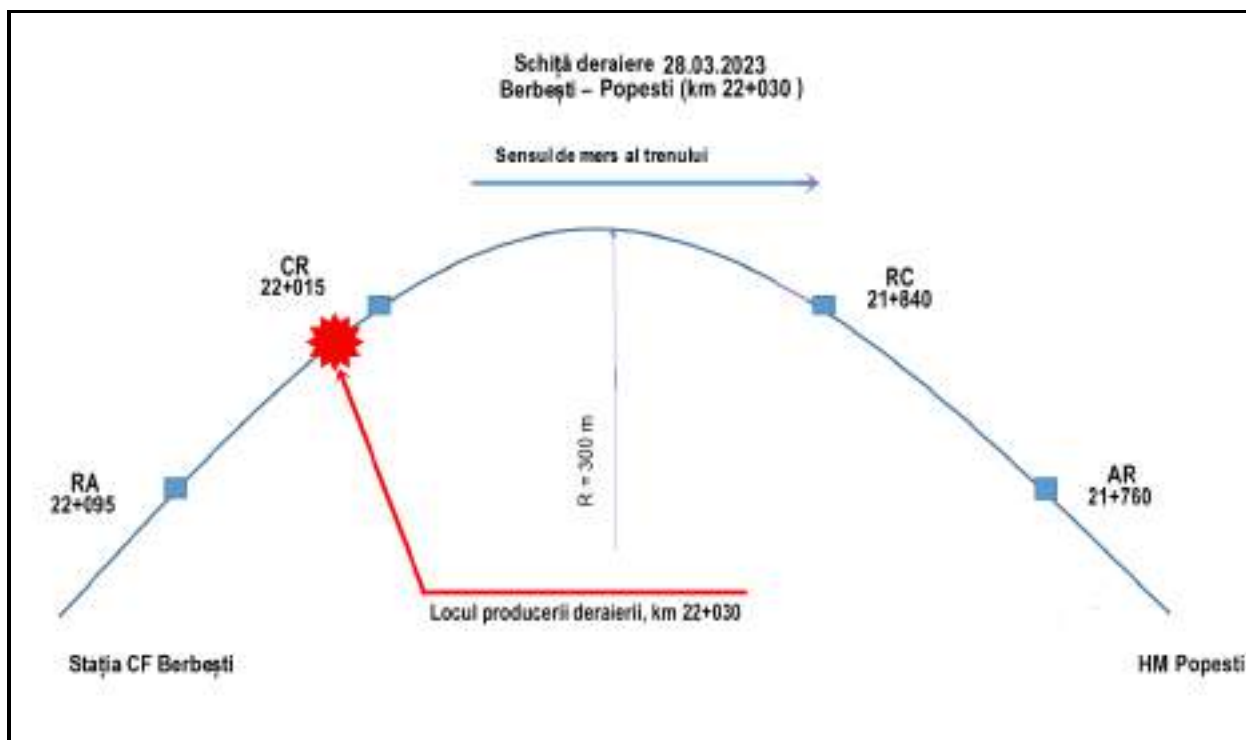
Fig. nr.2: schița producerii accidentului.

După plecarea trenului, în jurul orei 06:20, între stația CFR Berbești și Hm Popești Vâlcea, pe o curbă de racordare cu deviație dreapta, în sensul de mers (Fig. nr.2), mecanicul locomotivei împingătoare DA 1129 a simțit o lovitură puternică urmată de zgomote și rulare anormală a locomotivei după care a luat măsuri de frânare rapidă concomitent cu anunțarea mecanicilor celorlalte două locomotive despre frânarea trenului.

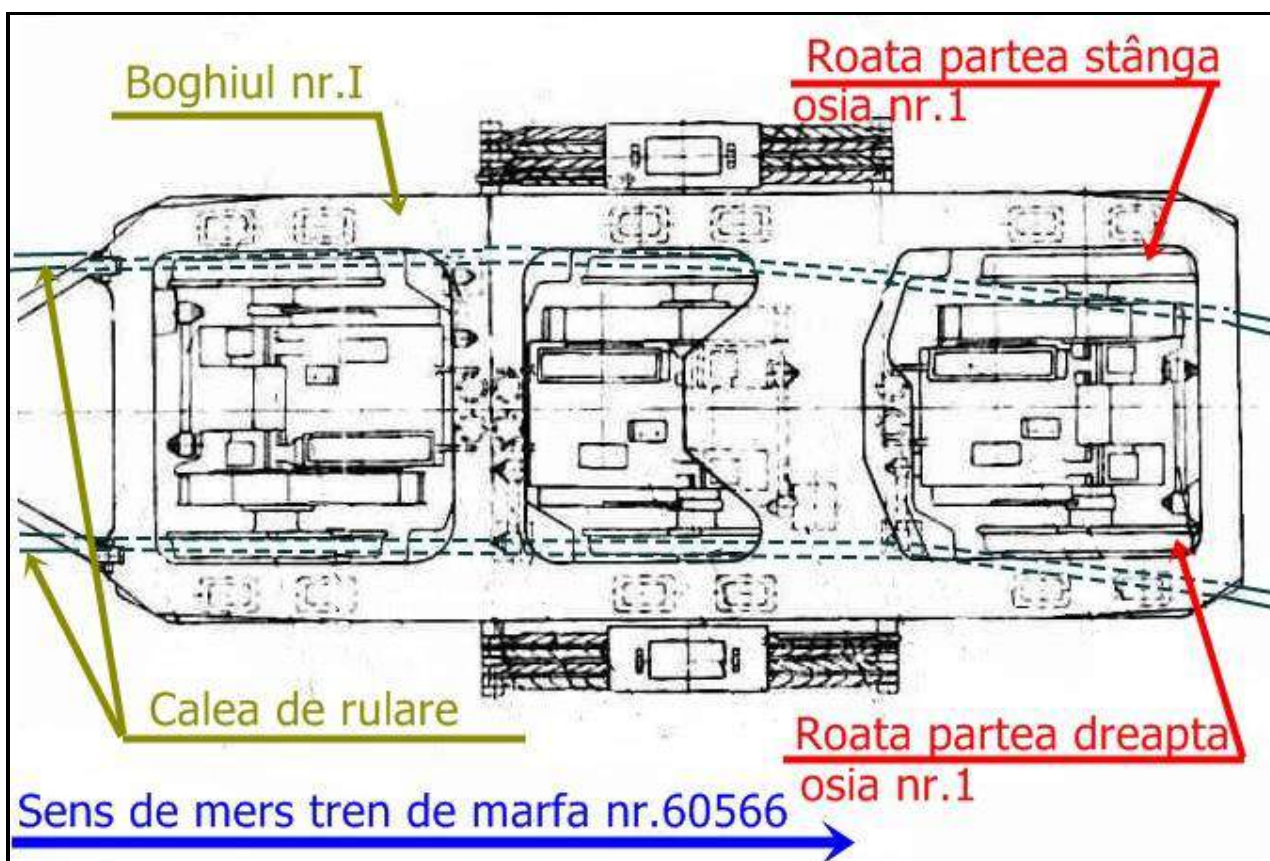
După oprirea trenului, ca urmare a verificărilor efectuate, s-a constatat că, la km 22+030, s-a produs deraierea locomotivei împingătoare DA 1129 de prima osie a boghiului nr.I, primul în sensul de mers (Fig. nr.3).

Fig. nr.3 Boghiul nr.I deraiat de osia nr.1

After the train stop, following the controls performed, it was found that, at km 22+030, the first axle from the first bogie, first in the running direction, from the banking locomotive DA 1129 derailed (figure no.3).

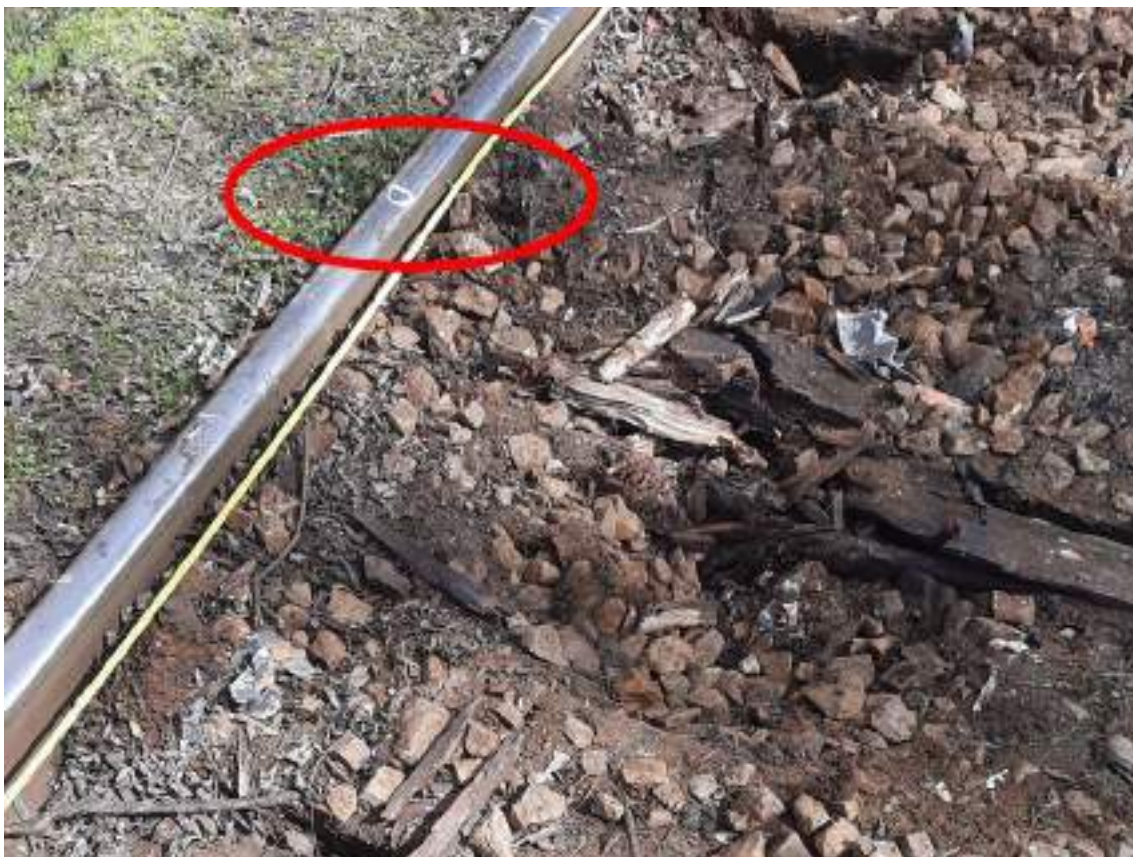
A fost notat cu „A” (km 22+036) punctul unde a căzut tamponul de la vagonul seria Fals nr.81536653796-8, al 8-lea de la semnal. Tamponul a fost târât de locomotiva împingătoare circa 4,70 metri punct notat cu „B” ce coincide cu punctul notat cu „0” (km 22+030 – urma de escaladare). Punctul „0” (Foto nr.1) este punctul de escaladare a locomotivei DA 1129 cu roata din partea stângă a boghiului nr.I, osia nr.1 sens de mers, punct care coincide cu punctul de lovire a tamponului în traversa T-2 producându-se deraierea locomotivei. Concomitent cu căderea roții din stânga în exteriorul căii s-a produs și căderea între firele căii a roții din partea dreaptă a aceleiași osii a locomotivei DA 1129.

*Foto nr.1: Prima urmă de deraiere la km. 20+030 punct „0”(firul din stânga).*

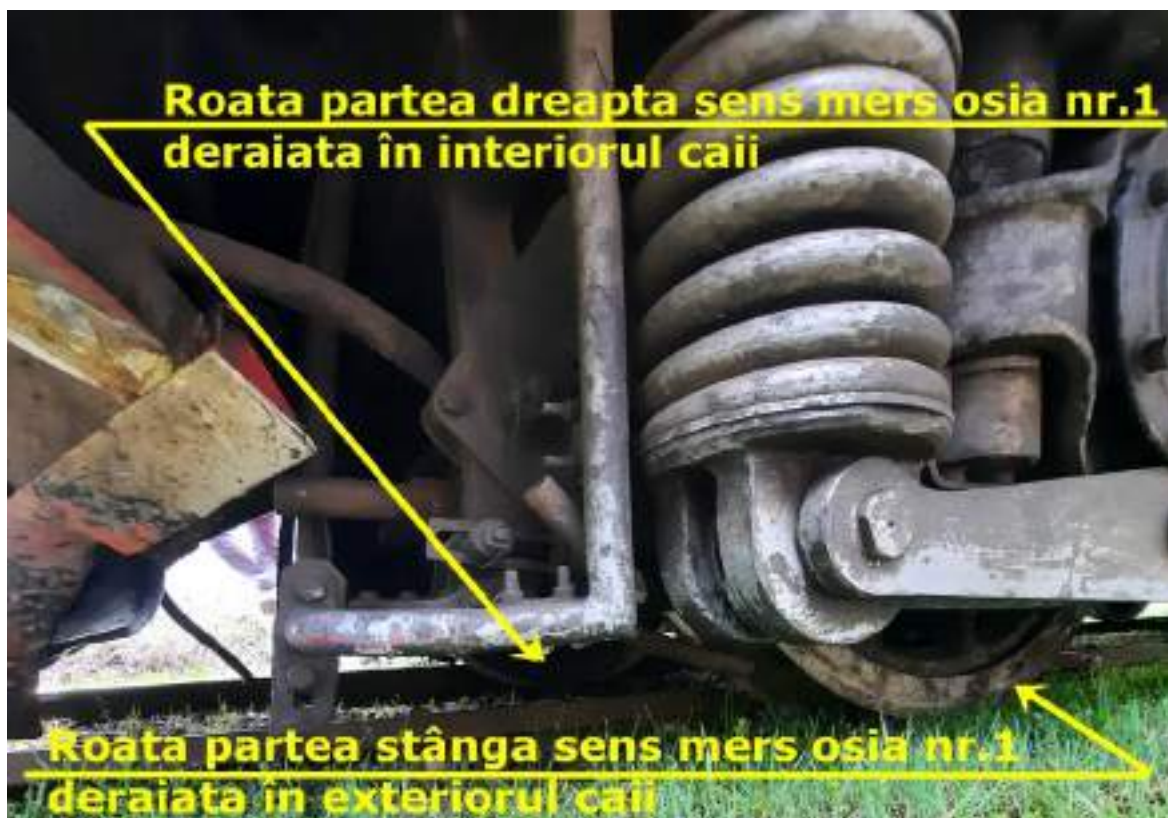
Locomotiva DA 1169 s-a deplasat în stare deraiată cu roata din partea stângă în exteriorul căii, iar cu roata din partea dreaptă în interiorul căii pe o distanță de circa 97,00 metri după care s-a oprit (Foto nr.2). Locomotiva s-a deplasat pe materialul metalic mărunț de cale (buloane, tirfoane) și pe traverse.

*Foto nr.2 Osia nr.1, boghiul nr.1 deraiată*

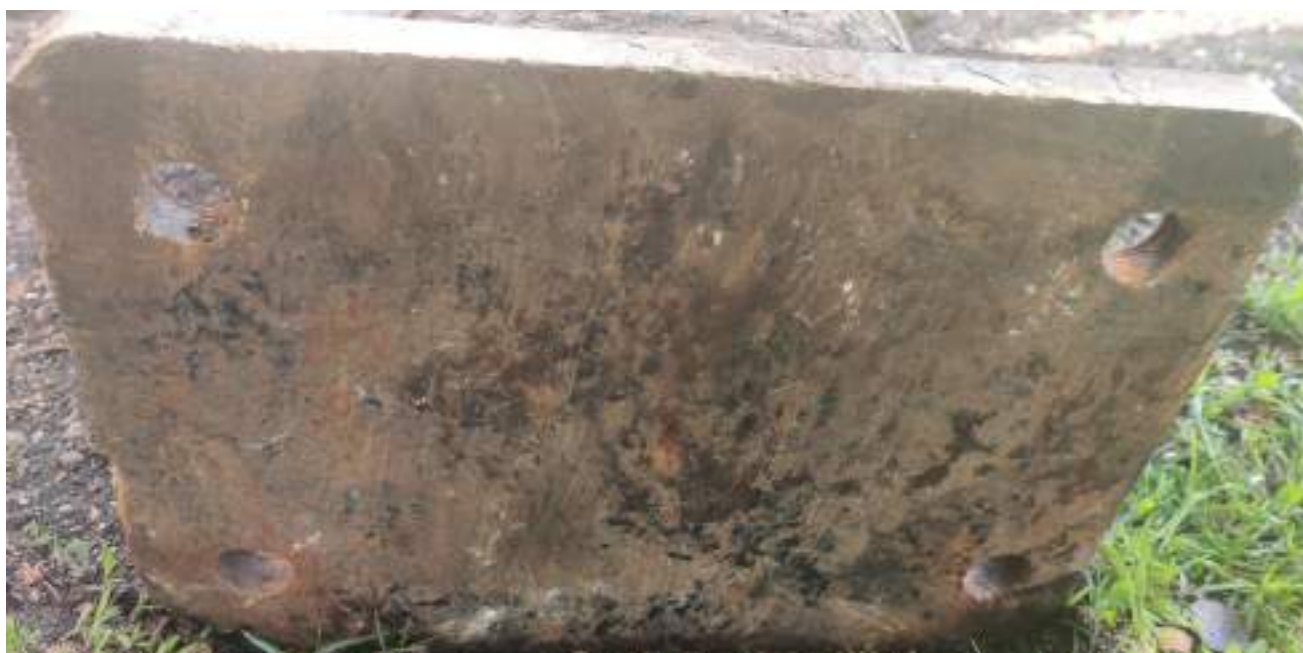
- aparat de ciocnire este cu taler dreptunghiular, elemente elastice de amortizare, cursa 105 mm, având inscripționat U CFR 105-A, pentru vagoane de marfă cu ecartament normal;
- pe eticheta poziționată pe cutia aparatului de ciocnire este inscripționat SRS 05.21;
- deformații locale (în zona prinderii șuruburilor) la partea inferioară a tălpii aparatului de ciocnire;
- nu prezintă urme de luciu metalic la nici una din găurile de prindere în traversa frontală a vagonului;

*Foto nr.3 Talpa de fixare a aparatului de ciocnire (vizibil aspectul găurilor de fixare)*

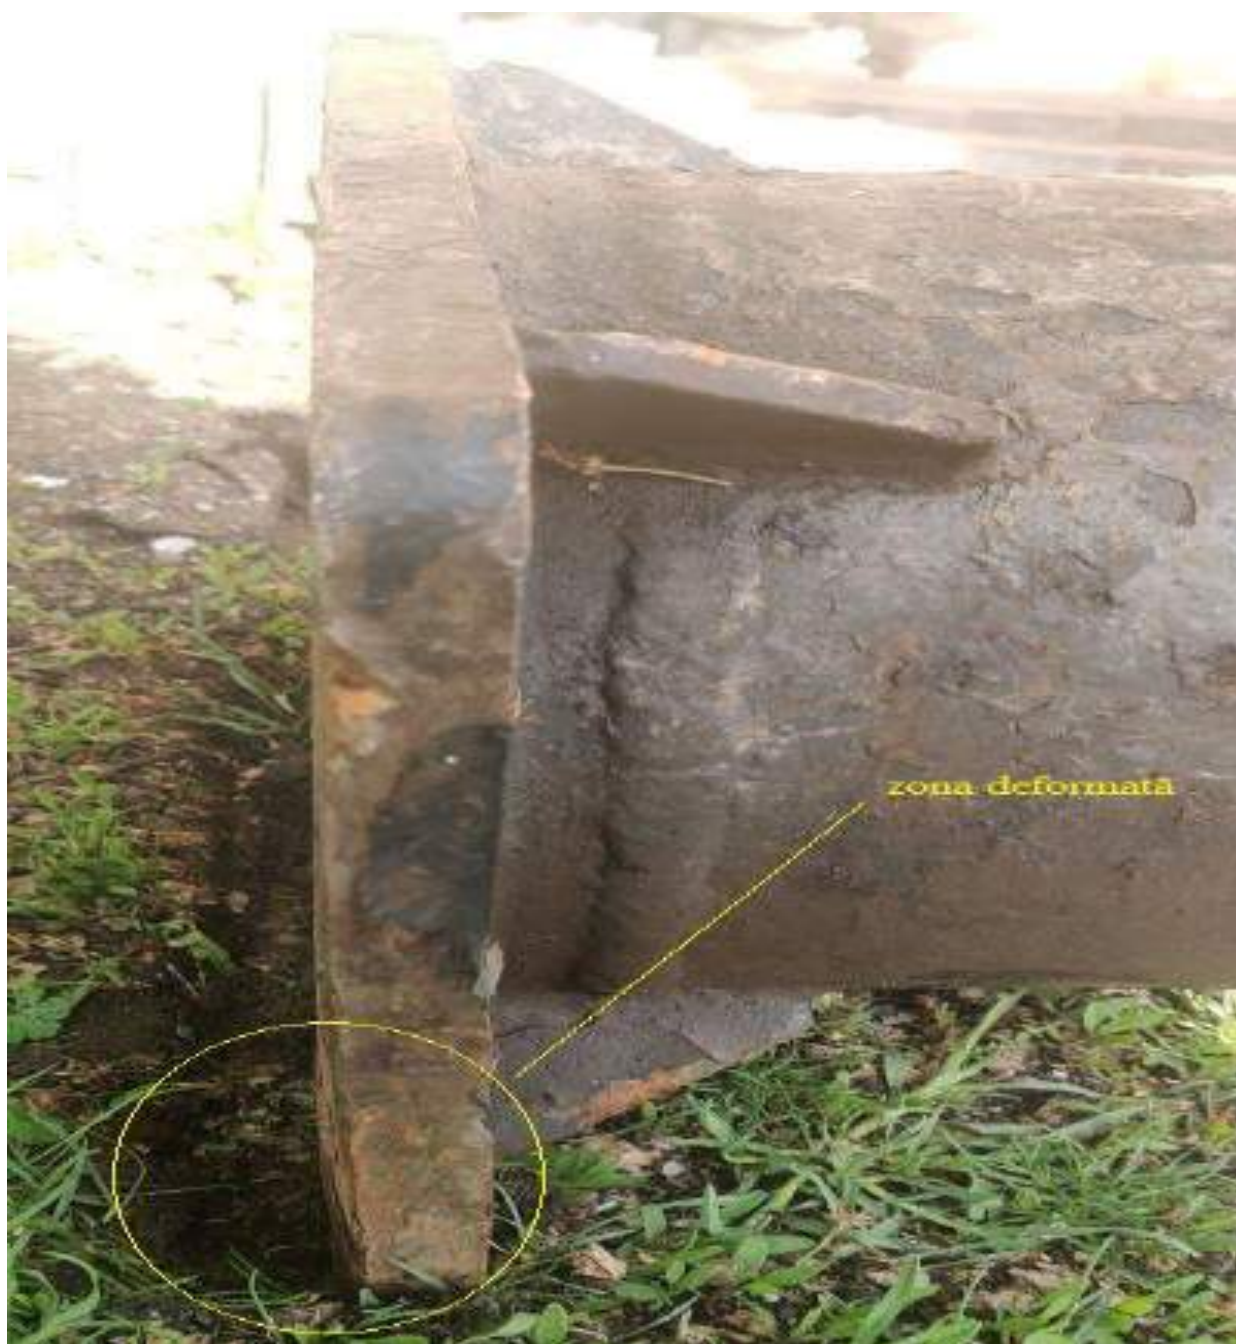
- nu s-au constatat urme de ovalizare la găurile de prindere ale aparatului de ciocnire;
- urme proaspete de lovire pe marginea superioară a talerului;
- nu sunt urme de deformare ale talerului aparatului de ciocnire.

*Foto nr.4 Deformație la partea inferioară talpă aparat ciocnire*

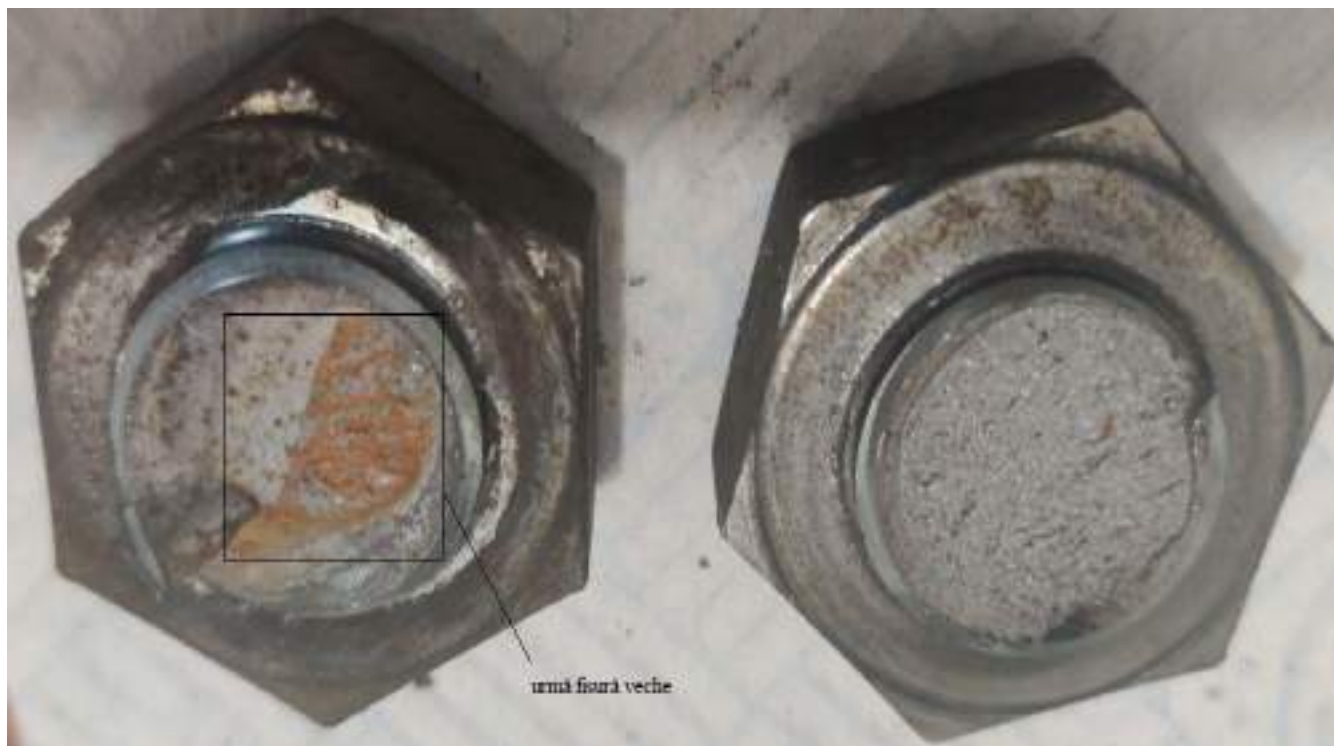
- aspect de rupere veche pe aproximativ 40% din suprafața de rupere a unui capăt de șurub hexagonal tip WT 8.8;
- la verificarea corespondenței părților de șurub rupte s-a constatat faptul că, 2 bucăți au zonele de rupere complementare (bucățile care prezintă aspect de rupere veche), iar celelalte două bucăți nu au suprafețele de rupere complementare, rezultând că cele 4 părți provin de la 3 șuruburi de fixare aparat ciocnire;
- restul suprafețelor de rupere ale celorlalte șuruburi sunt 100% noi;
- filetele șuruburilor nu prezintă urme de uzură sau deteriorare;
- piulițele crenelate sunt asigurate cu șplinturi.

*Foto nr.5 Urmă de fisură veche pe capătul șurubului forfecat*

In the running of freight train no.60566, before the accident occurrence, the buffing gear was fixed with three screws, from which one with crack of about 40% from the breaking surface. In these conditions, in the train running, following the additional buffing forces generated by the reactions appeared into the train, because of the improper coupling found between some wagons of the train, there was the shearing of the screw with old crack, the buffing gear resting fixed only with two screws, it allowed the reclining of the buffing gear and breakage of last two screws, leading to its fall between the rails.

The railway undertaking SNTFM „CFR Marfă” SA shall assess the risks associated to the danger represented by the fall, during the running, a part of the train wagon and shall dispose effective safety measures for keeping them under control.

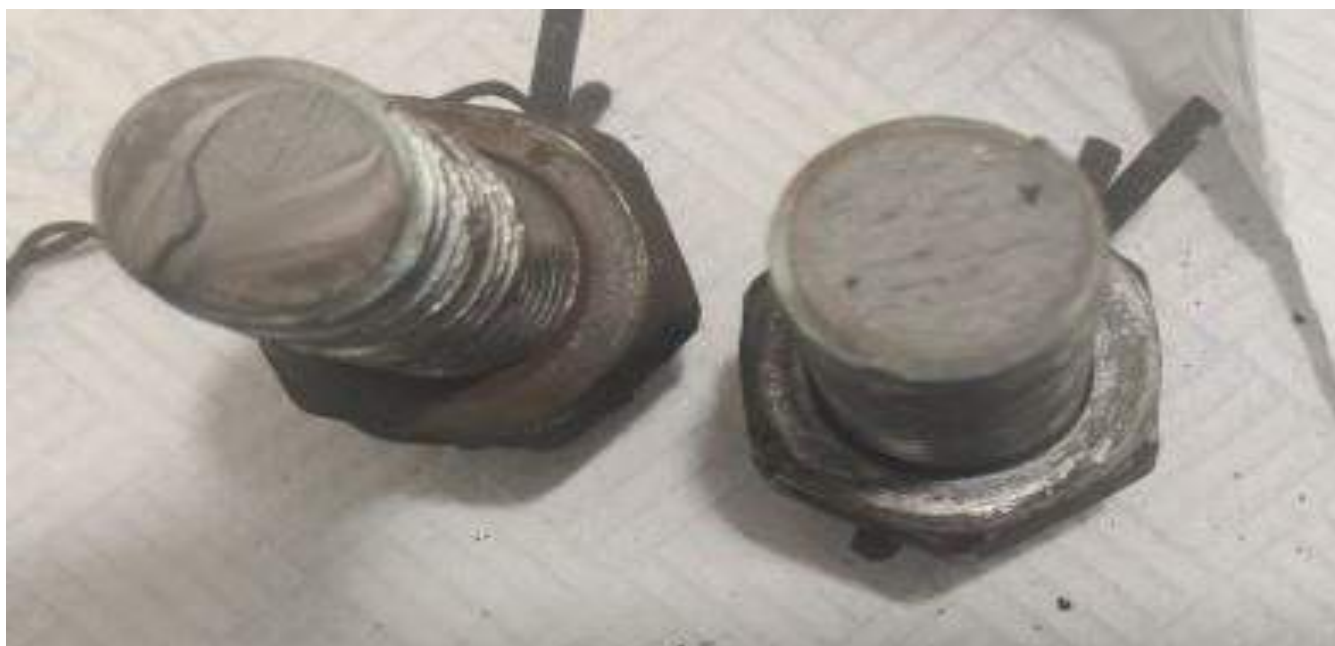
*Foto nr.6 Filete șuruburi forfecate*

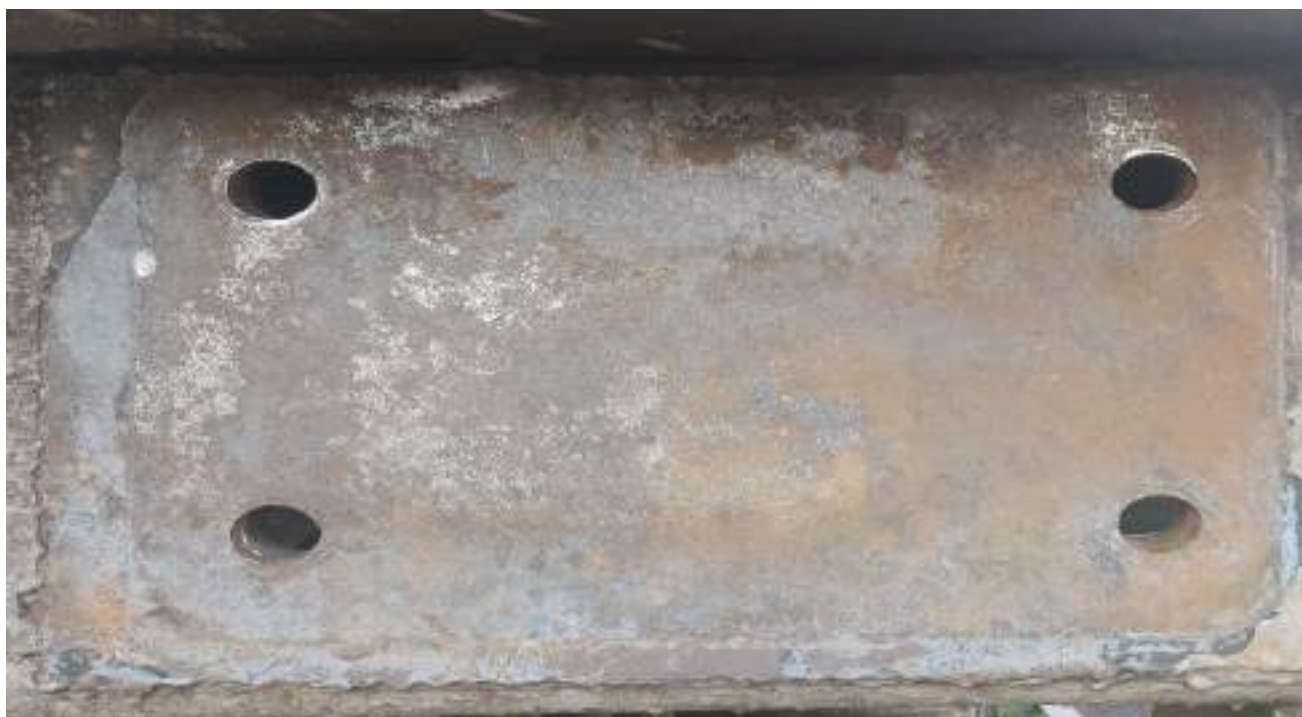
- nu sunt urme de lovire pe traversa frontală și pe mânerul manevrantului;
- găurile de prindere ale aparatului de ciocnire nu prezintă urme de luciu metalic cu excepția găurii din partea dreaptă jos, în sensul de deplasare, care prezintă urme pronunțate de imprimare a filetului șurubului;
- nu s-au constatat urme de ovalizare la găurile de pe traversa frontală a vagonului.

*Foto nr.6 Găurile de prindere a aparatului de ciocnire de pe traversa frontală a vagonului*

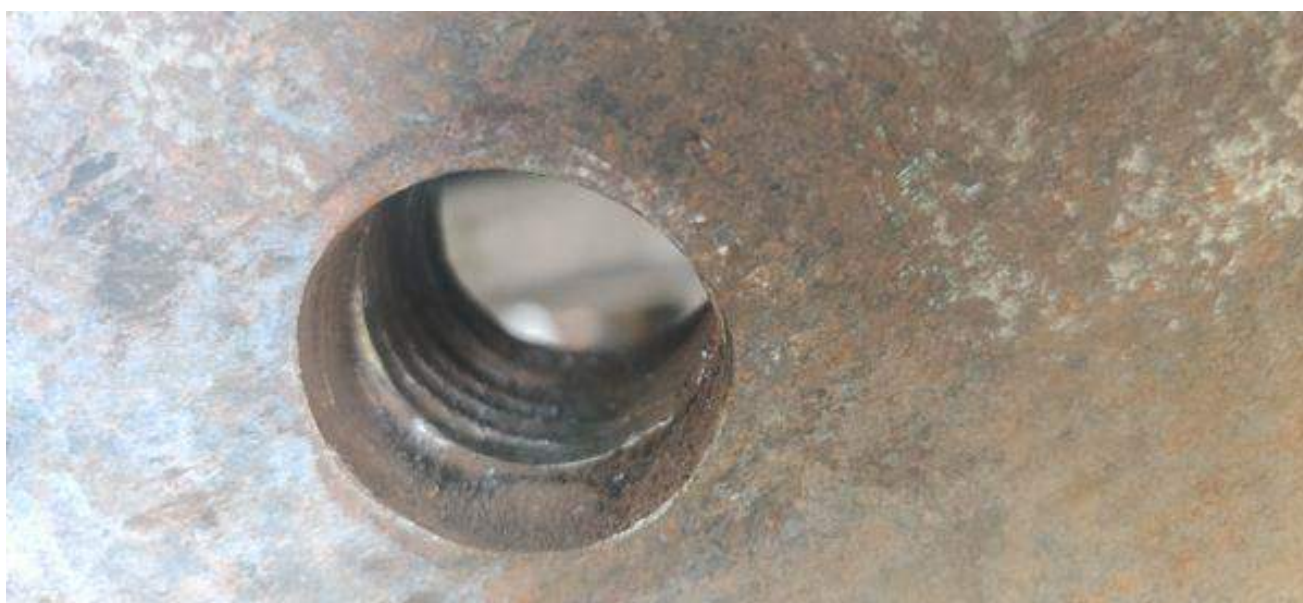
*Foto nr.7 Urmă pronunțată de imprimare a filetului la gaura din partea dreapta de jos pe traversa frontală*

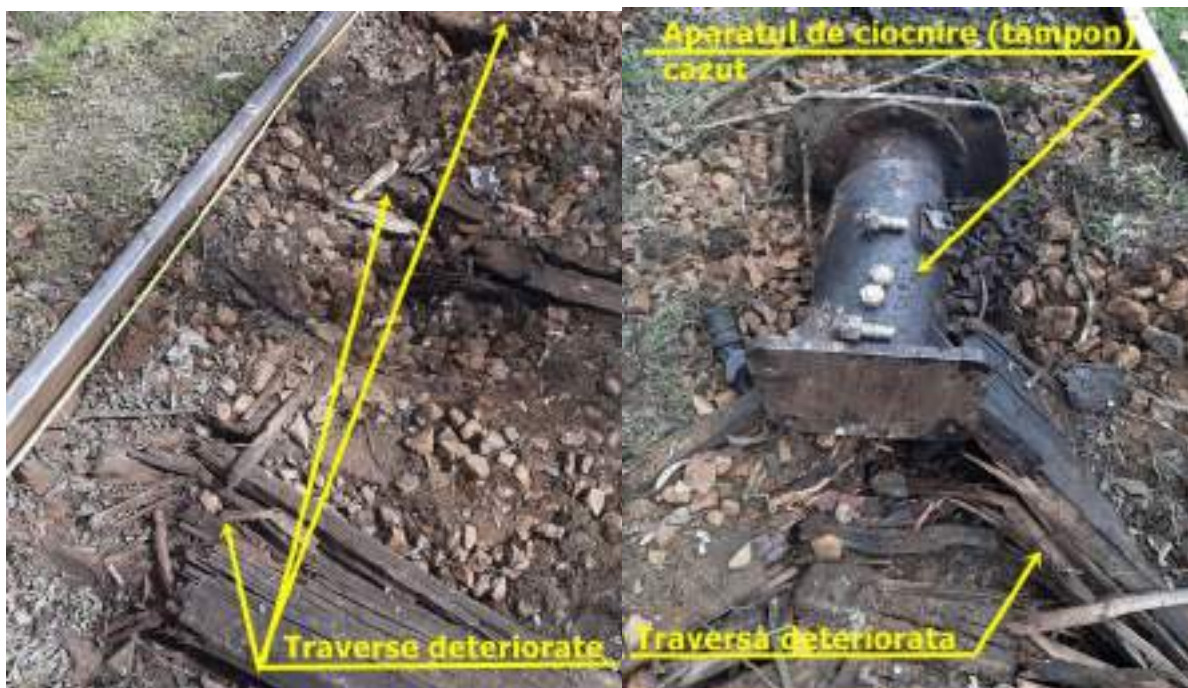
- traversa T-25 – T-3crăpată longitudinală cu prindere activă
- traversele T-2, T-1, T0, T1, T2, T3, T4, T5 – deteriorate în urma lovirii aparatului de ciocnire (Foto nr.8 și 9)
- traversele T6 – T25 în stare bună cu prindere activă
- pe zona producerii accidentului, prisma de piatră spartă este colmatată.

Foto nr.8 Traversele T-2, T-1, T0 și T1

Foto nr.9 Traversa T5 și aparat de ciocnire
