AGENȚIA DE INVESTIGARE FERROVIARĂ ROMÂNĂ - AGIFER

## RAPORT DE INVESTIGARE

privind incidentul feroviar produs în data de **08.06.2023** pe raza de activitate a Sucursalei Regionala de Căi Ferate Brașov, în stația CFR Sighișoara, în circulația trenului de marfă nr.66691-007 aparținând SC Grup Feroviar Român SA, prin depășirea semnalului de ieșire X5 care afișa spre tren indicația „*OPREȘTE fără a depăși semnalul!*”

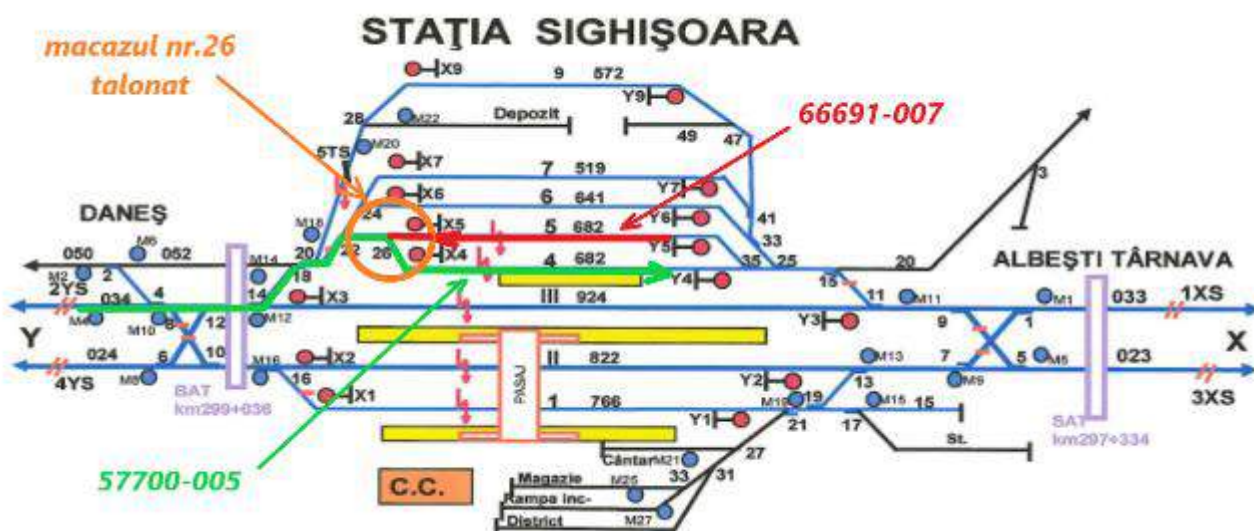
*Figura nr.2*

În timpul circulației trenului pe linia nr.5 în vederea garării, s-a produs depășirea de către locomotiva de remorcare și a unui număr de 6 vagoane din componență, a semnalului de ieșire corespunzător liniei, respectiv X5, care afișa spre tren o unitate luminoasă de culoare roșie cu indicația „*OPREȘTE fără a depăși semnalul!*”. După depășirea semnalului s-a produs și atacarea pe la călcâi în fals (talonat pe monitorul de operare), a macazului nr.26 care era manevrat/poziționat pentru a da acces spre linia nr.4 pentru trenul nr.57700-005 - *figura nr.2*.

În această perioadă, trenul nr.57700-005 a depășit semnalul de intrare dinspre Daneș și se afla pe parcursul de intrare la linia nr.4 abătută, conform comenzilor date de către IDM – *figura nr.2*.

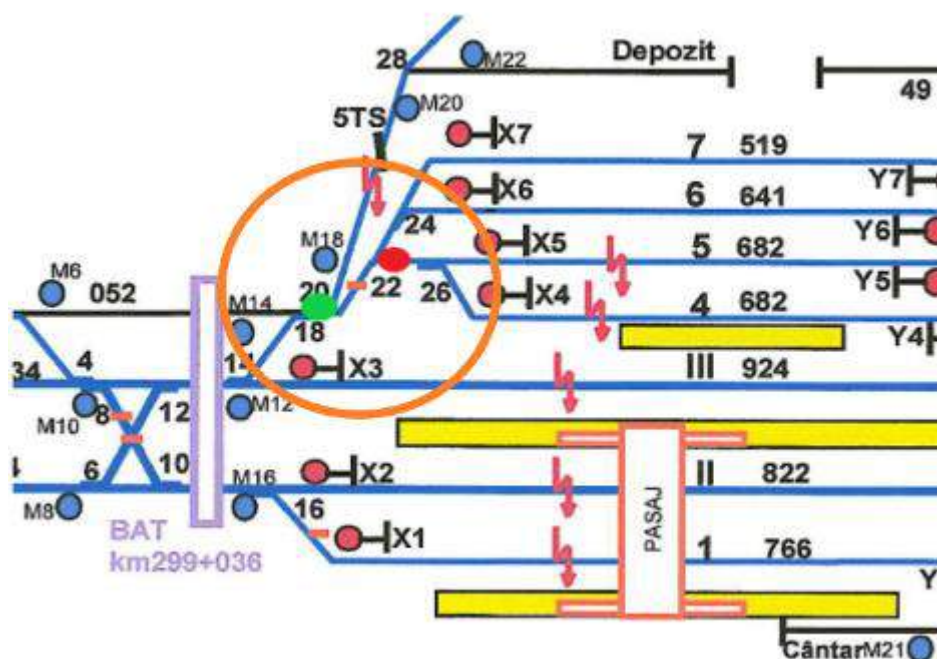
Ca urmare a măsurilor de frânare luate de cei doi mecanici de locomotivă, cele două trenuri s-au oprit fără a se produce coliziunea. În momentul opririi, după estimările comisiei de investigare, cele două locomotive s-au aflat la o distanță de circa 30 ÷ 40 m una față de cealaltă, în zona cuprinsă între schimbătoarele de cale nr.18 și nr.26 – *figura nr.3, foto nr.1*.

Figura nr.3 – detaliu - poziția celor două locomotive după oprire

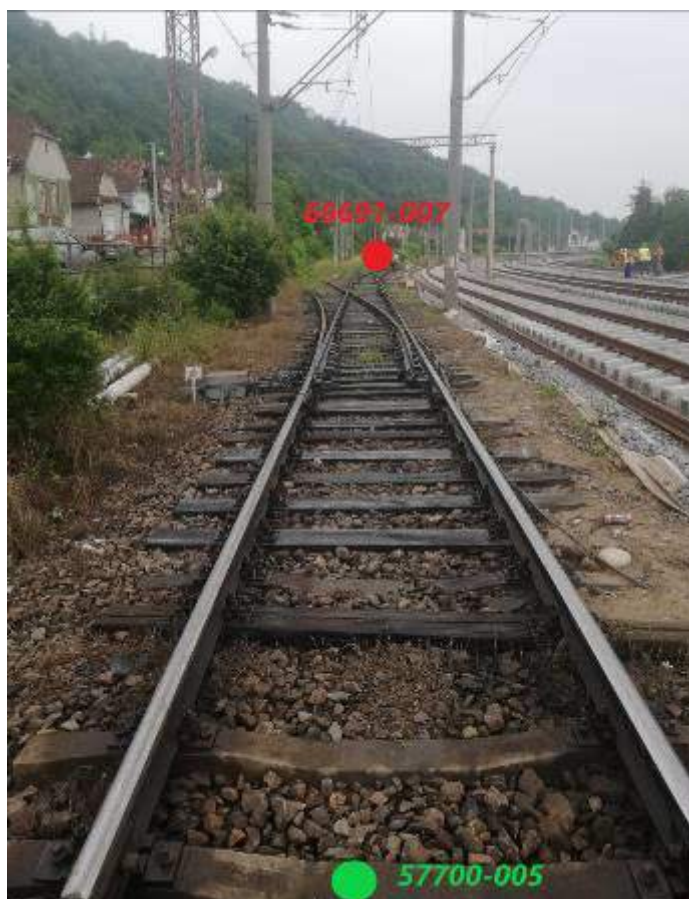
Foto nr.1 – poziția celor două locomotive după oprirea trenului

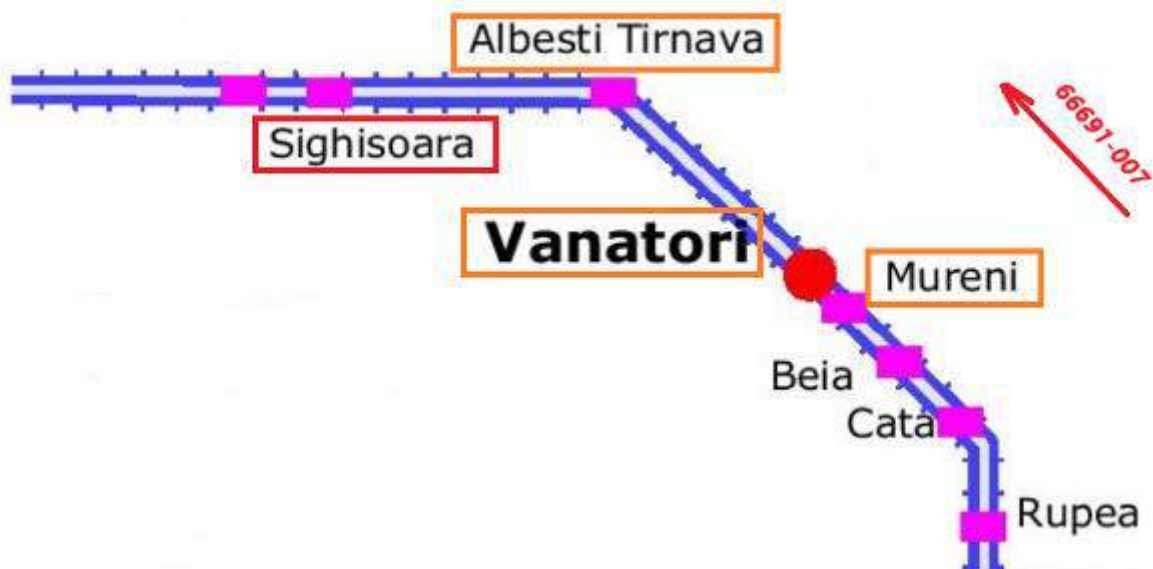
*Figura nr.4 – traseul trenului nr.66691-007 înainte de producerea incidentului*

- ✓ pe ultima distanță de circulație după trecerea de semnalul de intrare X al stației CFR Sighișoara, de la valoarea de 27 km/h, viteza a scăzut la valoarea de 2 km/h pe o distanță de 300 m, după care ea a crescut la valoarea de 16 km/h pe o distanță de 700 m, de unde a scăzut la „0” pe o distanță de 100 m – ora imprimată pe bandă în momentul opririi fiind 03:46 (real 04:41) – *figura nr.7* (cap.4.c.2);
- ✓ trenul a staționat 3 minute, după care a efectuat o mișcare cu viteza de 5 km/h pe o distanță totală de sub 100 m, timp de 1 minut;
- ✓ trenul a staționat 8 minute după care s-a pus în mișcare în direcția Daneș.

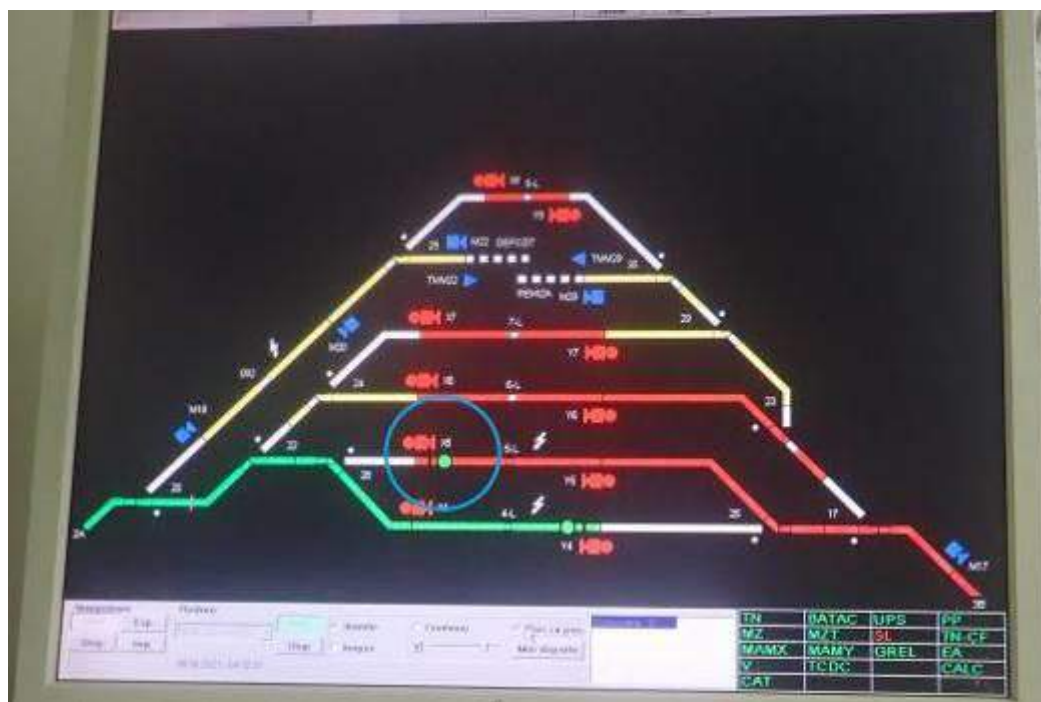
*Foto nr.8*

- ✓ trenul nr.66691-007 se afla pe linia nr.5 de garare, fără însă a fi garat (punctul verde de pe monitor indică faptul că parcursul era înzăvorât pentru primirea trenului), semnalul de ieșire X5 era în continuare pe oprire, colorat în roșu pe monitor – *foto nr.8.*

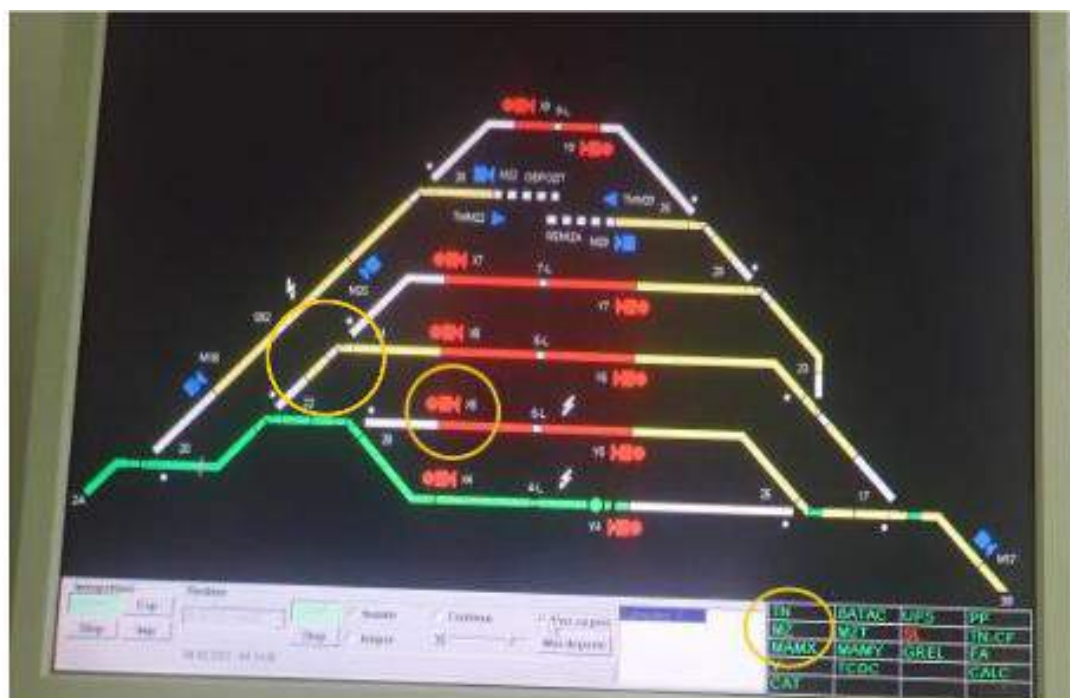
Foto nr.10

- ✓ trenul nr.66691-007 se afla pe linia nr.5, înainte de a depăși semnalul de ieșire X5 (considerat garat), secțiunea 22/26 colorată în galben pe monitor – indicatorul global MZ (macaz) din dreapta jos era colorate în verde - *foto nr.10*.

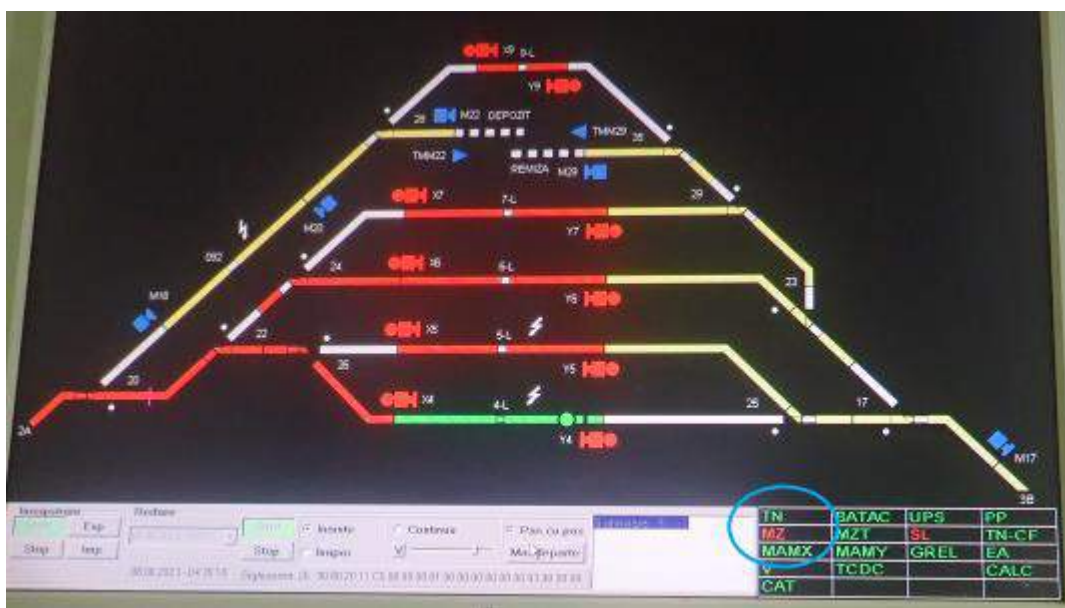
Foto nr.14

- ✓ macazul nr.26 și-a pierdut controlul – indicatorul global MZ din dreapta jos a ecranului s-a colorat în roșu- foto nr.14.

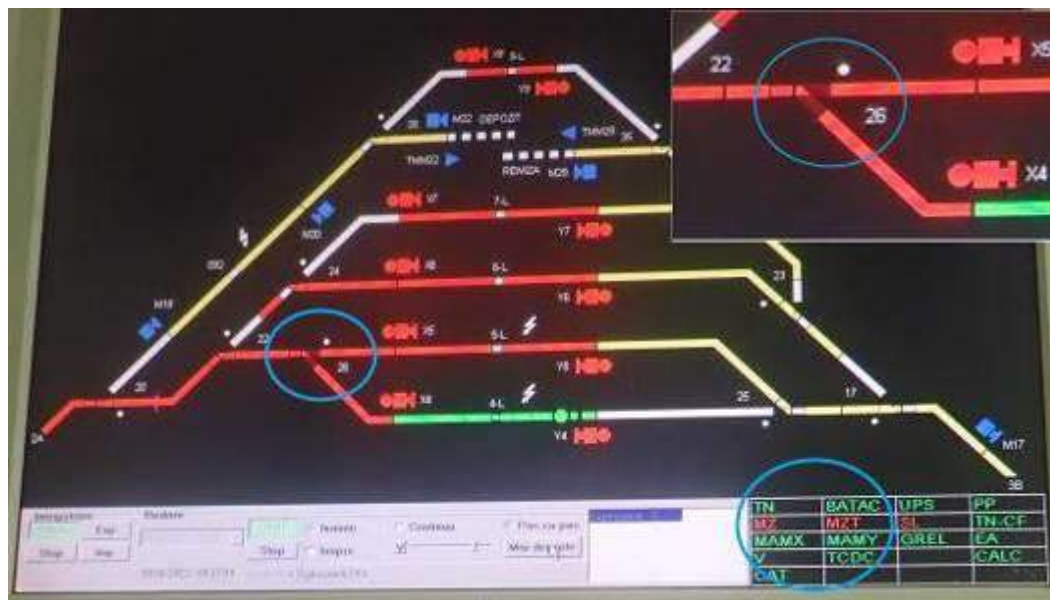
Foto nr.15

- ✓ macazul nr.26 a fost talonat – indicatorul global MZT (macaz talonat) din dreapta jos a ecranului s-a colorat în roșu – trenul nr.66691-007 a oprit pe secțiunea cuprinsă între macazurile nr.22 ÷ 26 - foto nr.15.

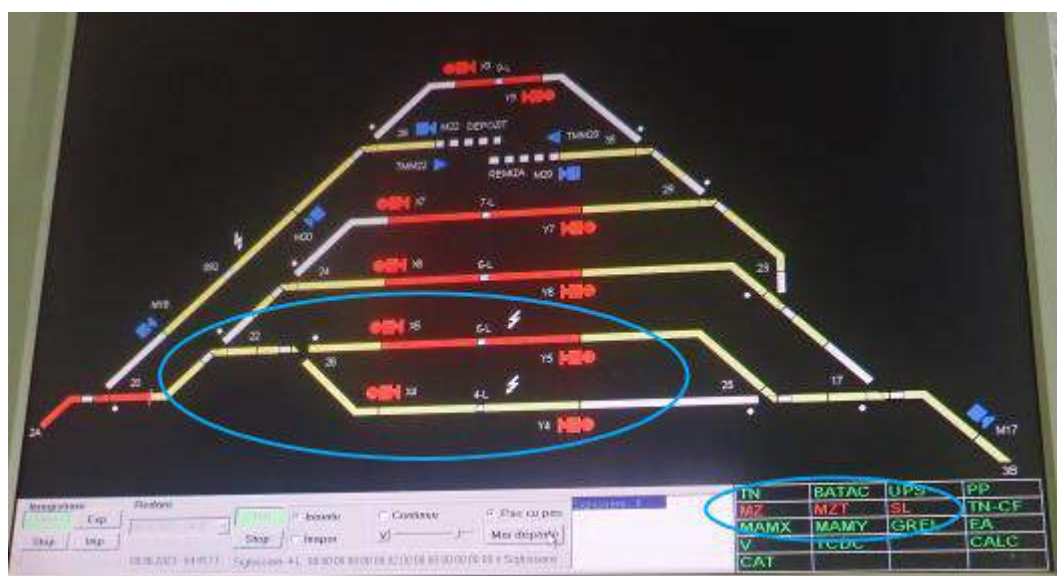
Foto nr.18

- ✓ IDM a dezăvorât parcursul pentru intrarea trenului nr.57700-005 la linia nr.4 – macazul nr.26 era în continuare talonat - *foto nr.18.*

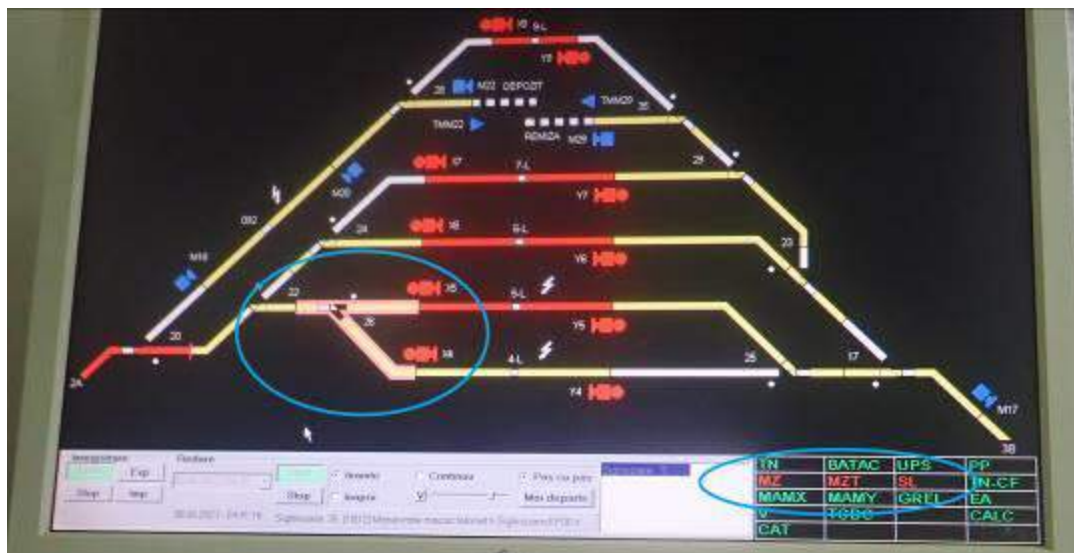
Foto nr.19

- ✓ IDM a executat comanda de manevrare a macazului talonat – *foto nr.19.*

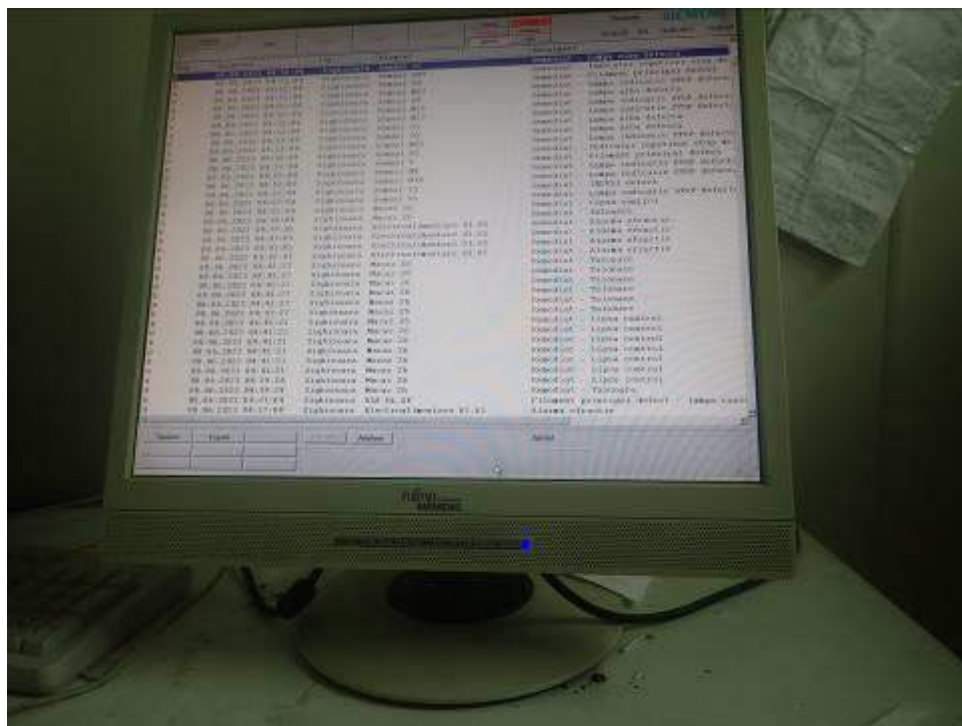
Foto nr.25

Informațiile referitoare la funcționarea instalației sunt gestionate într-un „jurnal”, unde se regăsesc toate comenzile, acțiunile și alarmele (v. explicațiile de mai sus) – foto nr.25

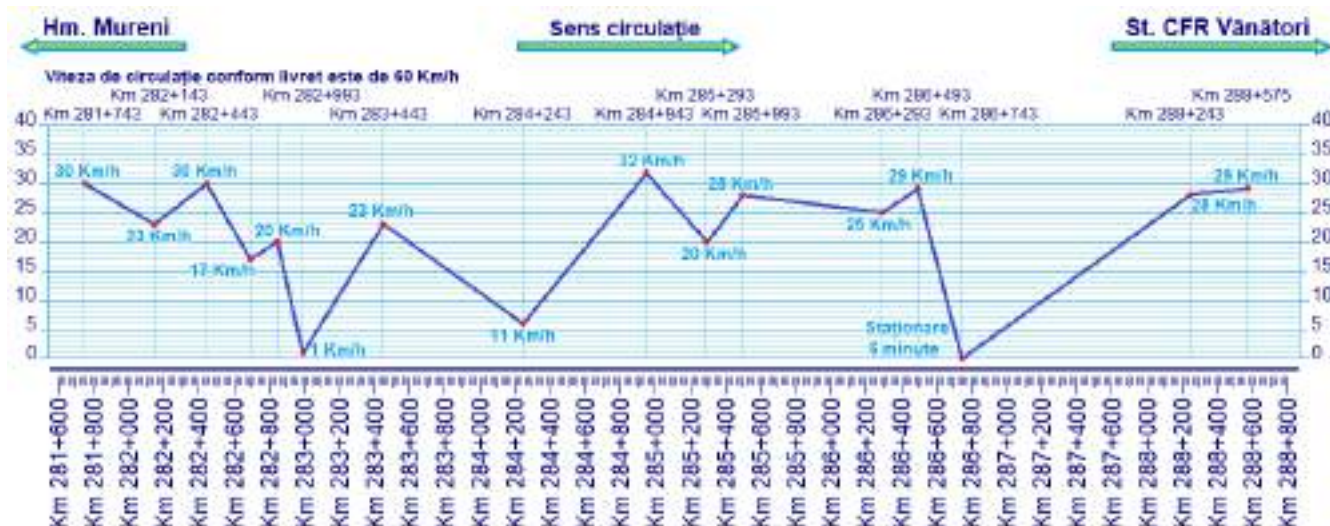
Figura nr.5

Din verificarea înregistrărilor instalației de măsurare și înregistrare a vitezei locomotivei **EA 534** pe ultima porțiune de circulație – *figura nr.4*, au reieșit unele aspecte neconforme, prezentate pe larg în capitolul 3.a.4. Astfel, între Hm Mureni și stația CFR Vânători, deși viteza de circulație pe porțiunea respectivă conform livretului de mers a fost de 60 km/h, trenul a circulat cu viteza maximă de 32 km/h, având mai multe scăderi nejustificate de viteză, chiar oprind la un moment dat și staționând un timp de 6 minute – *figura nr.5*. Pe această distanță s-a depășit timpul de mers conform livretului de mers cu 9 minute.

Când a fost întrebat de IDM din stația CFR Vânători care este motivul depășirii timpului de mers, mecanicul a transmis că are probleme cu locomotiva. Această explicație nu a mai fost dată și comisiei de investigare.

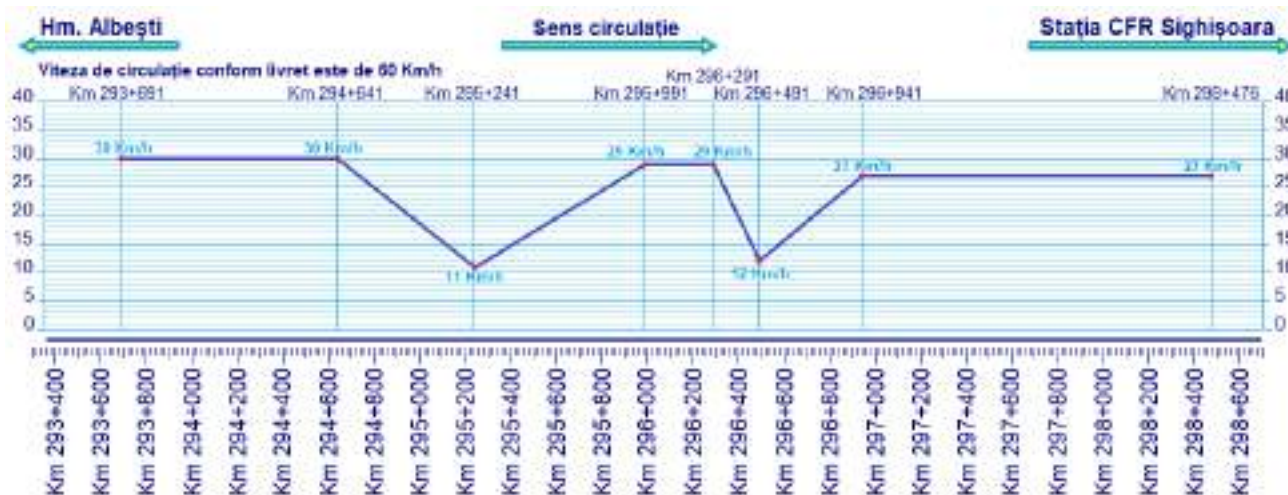
Figura nr.6

Între Hm Albești și stația CFR Sighișoara - figura nr.4, trenul a circulat de asemenea cu viteză redusă – viteza maximă din livret fiind de 60 km/h - și cu mai multe scăderi de viteză nejustificate – figura nr.6.

Aceste variații de viteză, precum și oprirea nejustificată a trenului pe un interval de 6 minute nu au putut fi explicate credibil de către mecanic, dar există posibilitatea ca pe fondul oboselii, operatorul uman să-și fi pierdut vigilența și să nu fi rămas concentrat asupra sarcinilor de muncă.

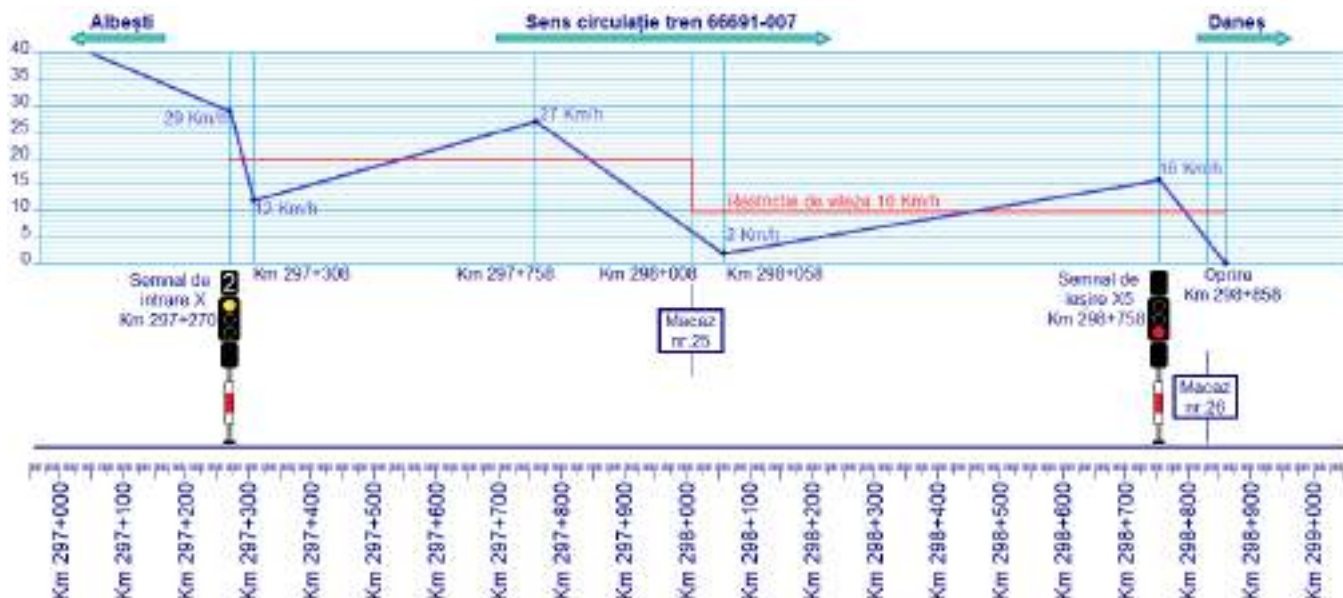
În momentul în care trenul a trecut pe lângă semnalul de intrare al stației CFR Sighișoara, viteza trenului era în scădere de la valoarea de 29 km/h la 12 km/h, și nu a avut valoarea de 20 km/h conform indicației semnalului.

Figura nr.7 – Evoluția vitezei de la intrarea în stația CFR Sighișoara până la oprire

Deși din momentul în care viteza trenului a ajuns la valoarea de 12 km/h, aceasta ar fi trebuit să scadă în continuare la valoarea de 10 km/h – conform restricției de viteză a liniei nr.5 prevăzută în BAR - și apoi la zero, mecanicul a sporit viteza total nejustificat, la valoarea de 27 km/h, deși, așa cum s-a arătat mai sus, informația de la semnalul de intrare impunea circulația cu viteza maximă de 20 km/h – *figura nr.7*.
