## RAPORT DE INVESTIGARE

privind accidentul feroviar produs în data de 05.08.2023, pe raza de activitate a Sucursalei Regionale de Căi Ferate Brașov, în stația CFR Dumbrăveni, prin declanșarea unui incendiu la locomotiva BB 528 aflată în remorcarea trenului de marfă nr.58808

*Varianta finală  
24 iulie 2024*

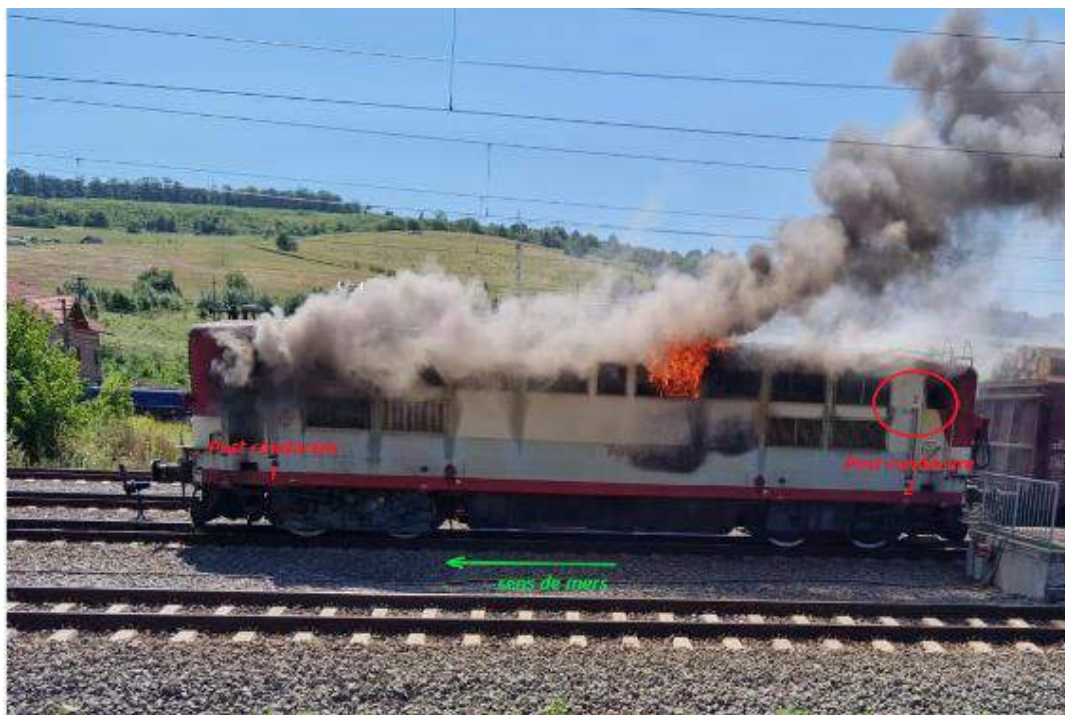
*Foto nr.1*

În urma verificărilor și constatărilor efectuate s-a identificat ca sursă a inițierii incendiului blocul aparatelor. În zona contactoarelor pentru funcționarea serviciilor auxiliare fiind 2 contactoare: contactorul pentru funcționarea ventilatoarelor motoarelor de tracțiune și contactorul pentru funcționarea compresorului. Acest bloc de aparate se află poziționat în sala mașinilor înspre postul de conducere nr.2 – *foto nr.1*.

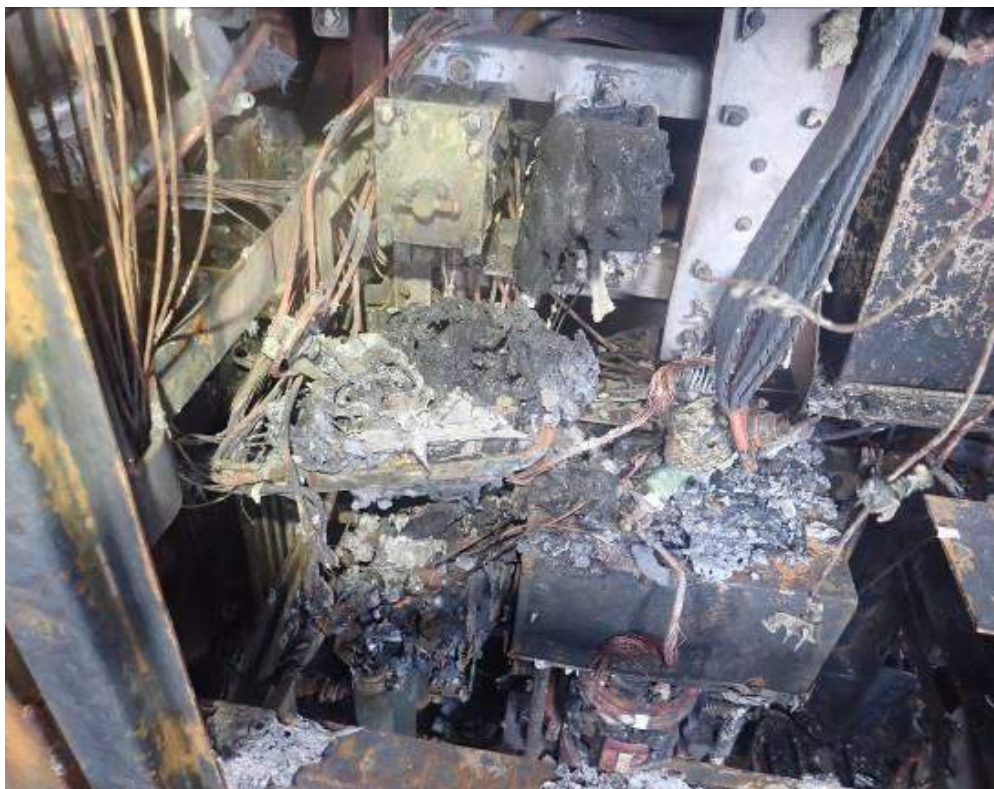
*Foto nr.2*

Cele două contactoare erau distruse în totalitate, corpurile (camerele de stingere, contacti) fiind desprinse și căzute. Comisia de constatare tehnică (membrii comisiei de investigare și reprezentanții RFo și MRB) a concluzionat că, contactorul pentru ventilatoarele motoarelor de tracțiune era distrus în proporție mai mare decât cel al compresorului – *foto nr.2*. Nu s-a constatat o prindere necorespunzătoare a acestora în bloc, nici din punct de vedere mecanic nici din punct de vedere electric. Cablurile de alimentare erau cu izolația arsă dar nu prezentau întreruperi.

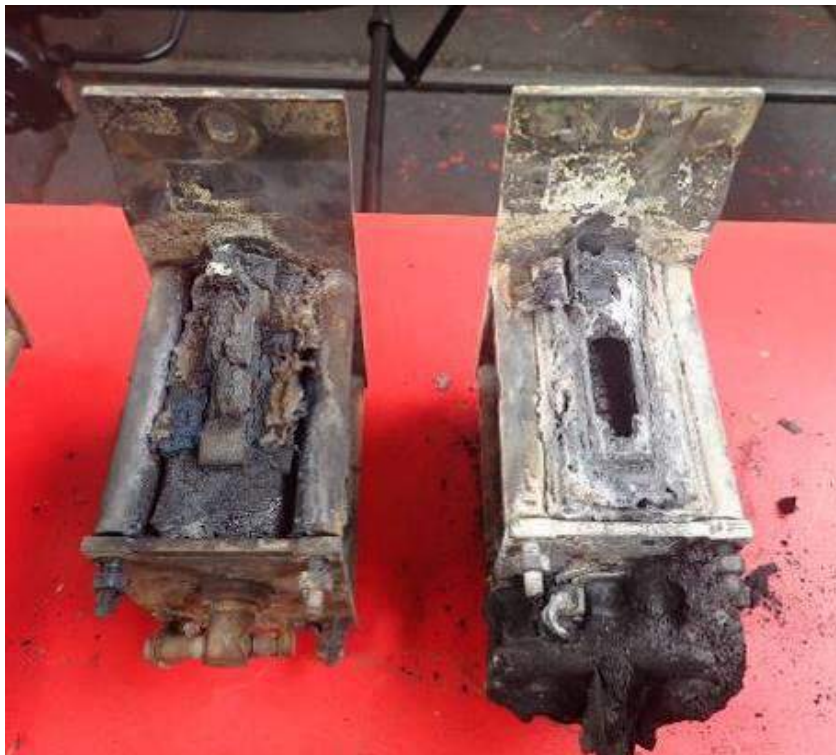
*Foto nr.3*

Bobina contactorului pentru ventilatoarele motoarelor de tracțiune prezenta o culoare specifică unei încălziri puternice cu izolația carbonizată, căzută – *foto nr.3*.

După demontarea acestora și curățarea de materialul ars, nu s-au constatat la suprafață, spire ale bobinelor întrerupte.

Menționăm faptul că defectul manifestat la bobina contactorului nu putea fi depistat cu ocazia reviziilor periodice efectuate la locomotivă. Lucrările prevăzute la contactori cu ocazia acestor revizii nu pot pune în evidență starea izolației dintre spirele bobinei contactorului. De asemenea nu este posibilă măsurarea rezistenței de izolație sau a rigidității dielectrice între spirele bobinei.

Scurtcircuitul produs între spirele bobinei contactorului pentru ventilatoarele motoarelor de tracțiune s-a produs din cauza pierderilor caracteristicilor electroizolante a izolației bobinajului ca urmare a îmbătrânirii în timp a acestei izolații. Diminuarea proprietăților electroizolante a izolației bobinajului a dus la străpungerea acestei izolații și la apariția unui scurtcircuit între spirele bobinei contactorului. Acest scurtcircuit a avut ca efect încălzirea puternică a bobinajului, degradarea accentuată a izolației, creșterea curentului de scurtcircuit urmată de încălzirea puternică a bobinei până la aprinderea izolației. Flacăra s-a extins apoi la celelalte componente electroizolante ale contactorului și apoi la cablaj.

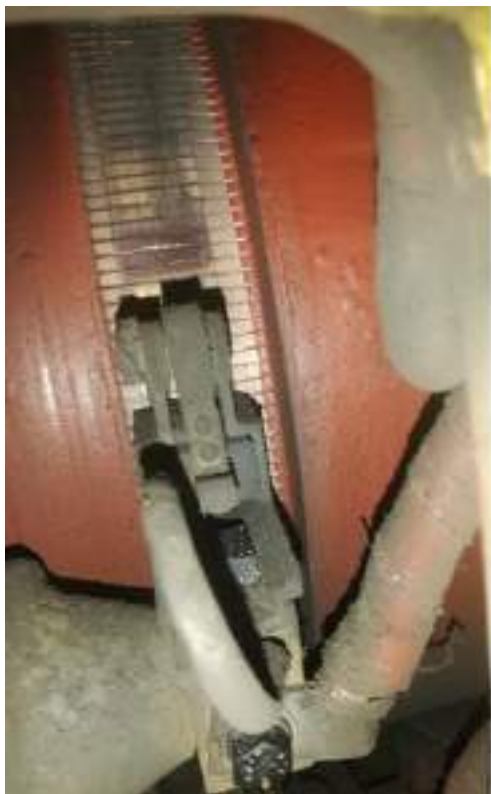
*Foto nr.4*

Au fost verificate motoarele serviciilor auxiliare (ventilatoarele motoarelor de tracțiune și compresor) și s-a constatat că nu erau afectate la exterior de incendiu. Colectorul motorului ventilatorului de la boghiul nr.2 prezenta urme de fum în zonele unde nu se aflau poziționate periile după oprirea funcționării acestuia dar era în stare corespunzătoare. Colectorul motorului ventilatorului de la boghiul nr.1 era curat, cu o culoare corespunzătoare unei funcționări normale – *foto nr.4*.

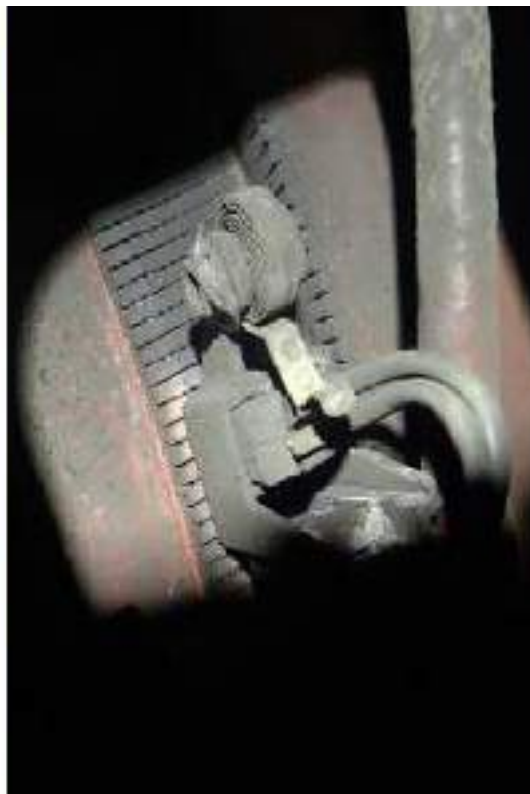
*Foto nr.5*

A fost verificat motorul electric al compresorului, fără a se constata evidențe ale unei funcționări defectuoase. Colectorul acestuia prezenta o culoare corespunzătoare unei funcționări normale – *foto nr.5*. Nivelul uleiului în compresor era corespunzător.

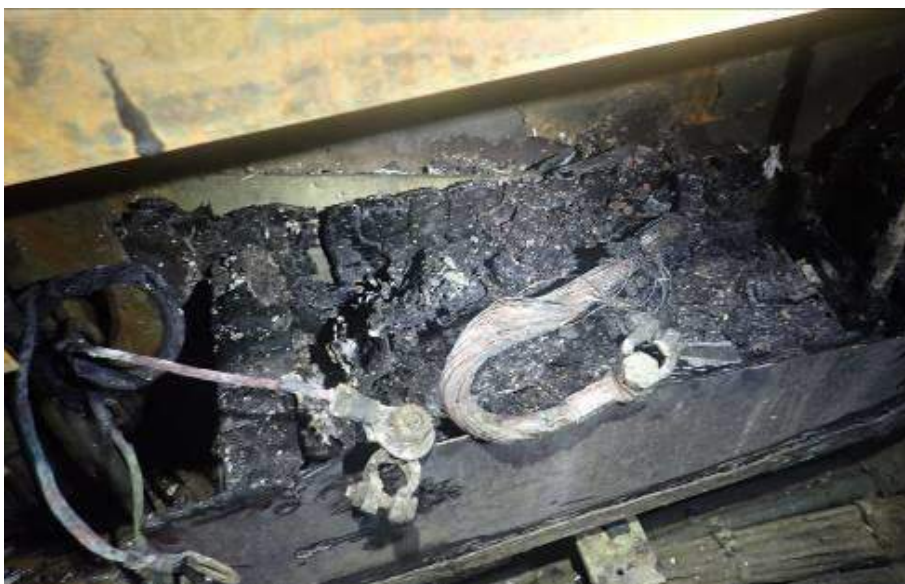
*Foto nr.6*

Echipamentul electric din blocul aparatelor era afectat termic ca urmare a propagării incendiului, în proporții diferite. În zona blocului aparatelor, 2 baterii de acumulatori erau afectate termic la partea superioară. Conexiunile nu prezentau urme încălzire sau de arc electric care să conducă la suspiciunea existenței unui contact imperfect – *foto nr.6*.

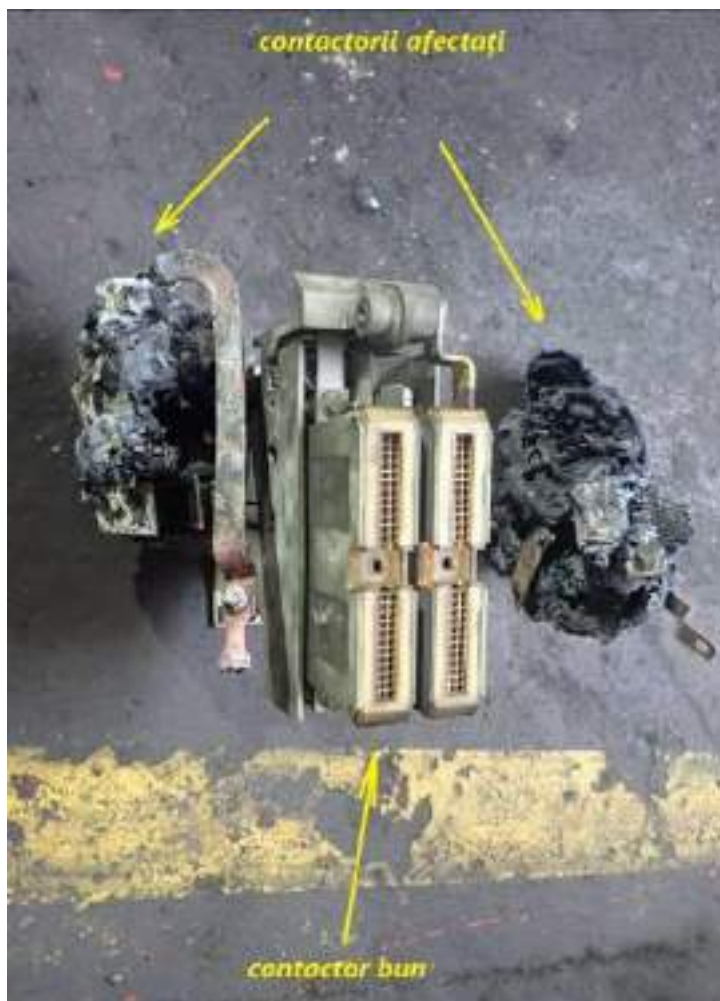
*Foto nr.7*

Pentru verificarea modului de construcție și funcționare a contactoarelor, comisia a procedat la demontarea și aspectarea unui contactor identic cu cele implicate – *foto nr.7*.
