## RAPORT DE INVESTIGARE

al accidentul feroviar produs la data de 09.08.2023, ora 14:45, pe secția de circulație Galați Brateș – Racordare CSG – Cătușa, linia 706M, în stația CFU Cătușa, în circulația trenului de marfă nr.77546 (aparținând operatorului de transport feroviar SC Unicom Tranzit S.A.), prin deraierea a primelor două vagoane de marfă de cale largă din compunerea trenului.

*Raport Investigare final  
8 august 2024*

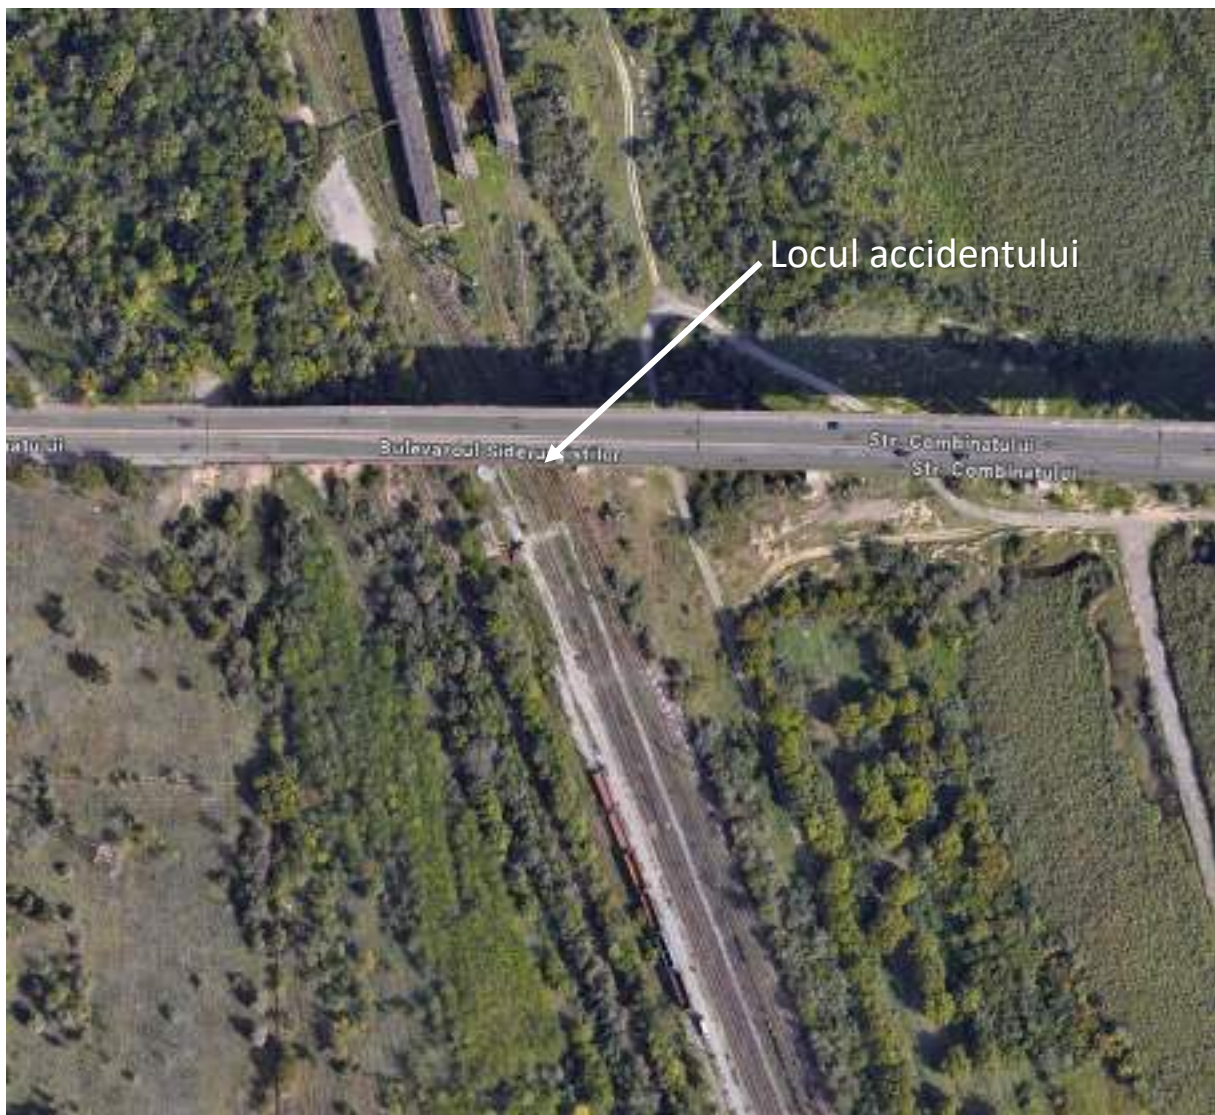
*Figure no.1 Accident site*

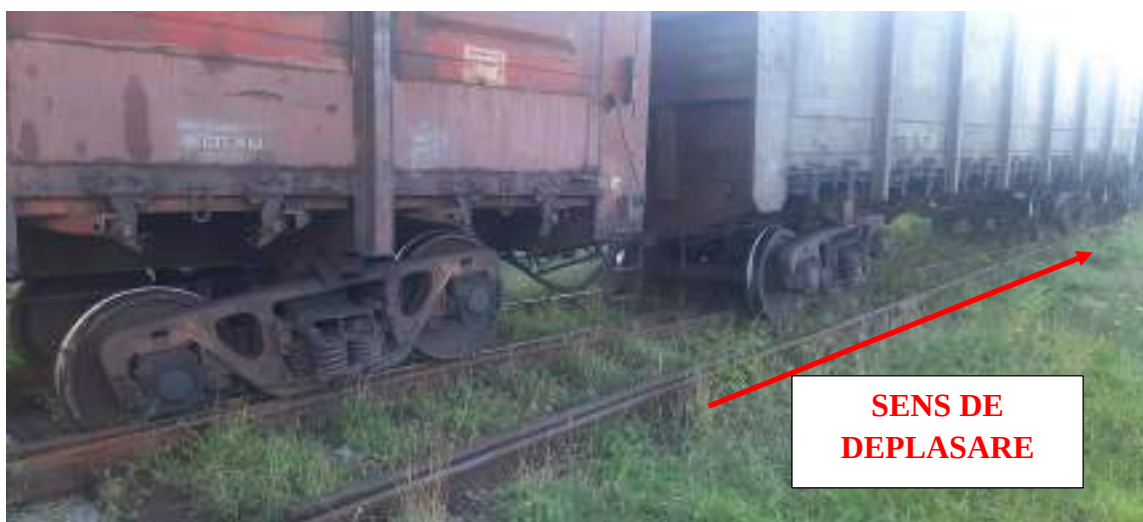
- primul vagon din compunerea trenului în sensul de mers, nr.61803136, avea primul boghiu cu ambele osii pe șină iar al 2-lea boghiu cu ambele osii deraiate de toate cele 4 roți la o distanță aproximativă de 30 centimetri față de suprafața de rulare, pe stânga sensului de mers;
- al doilea vagon din compunerea trenului în sensul de mers, nr.63121826, avea primul boghiu cu prima osie deraiată de ambele roți pe partea stângă a sensului de mers, iar cea de a doua osie era rămasă pe șine în stare nederaiată. Al 2-lea boghiu al vagonului avea ambele osii rămase pe șine nederaiate.

Trenul de marfă nr.77546 a circulat în stare deraiată circa 8,9 metri,

Figura nr.2 - vagoanele deraiate imediat după producerea accidentului feroviar

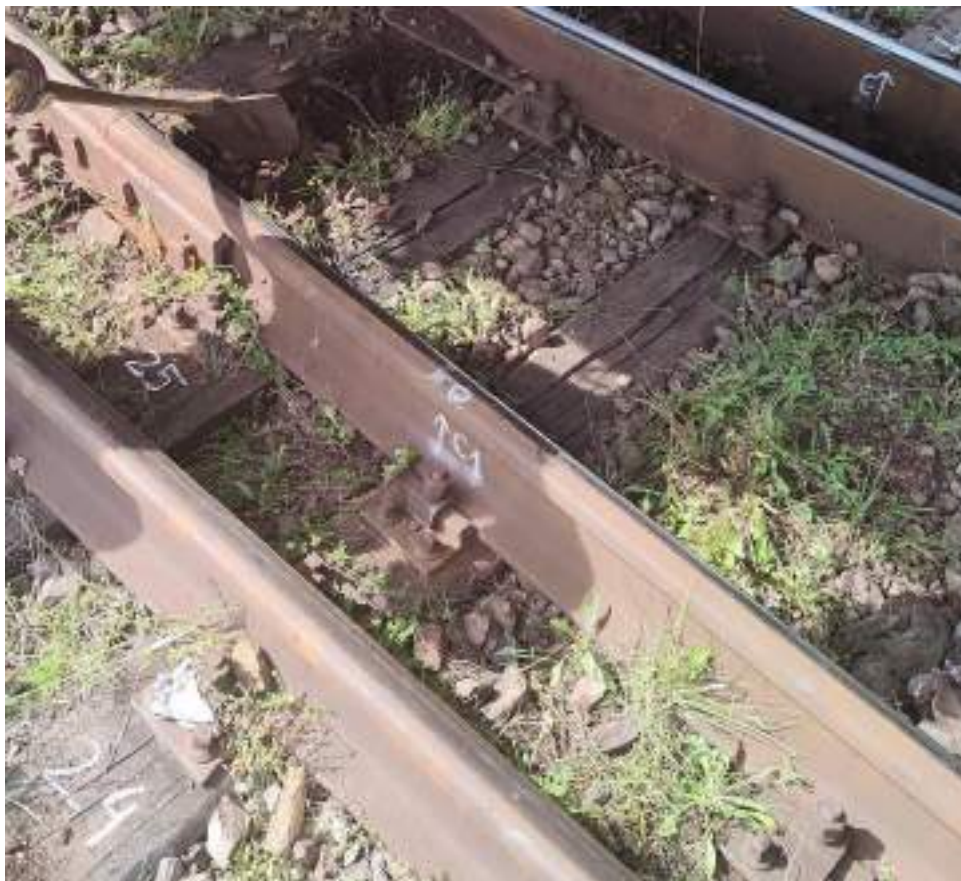
La o distanță de 13,90 m față de prima joantă a aparatului de cale (punct denumit în continuare punct „0”), a fost observată pe suprafața interioară a șinei din partea stângă, în sensul de deplasare a trenului, o urmă de cădere de pe suprafața de rulare, produsă de roata din stânga de la prima osie a celui de-al doilea boghiu a primului vagon din compunerea trenului. După 2,8 m roata corespondentă din partea dreaptă a acestei osii, escaladează ciuperca șinei și după parcurgerea distanței de 1,58 m, cade de pe ciuperca șinei în exterior. Roata din stânga a celei de-a doua osie a celui de-al doilea boghiu al primului vagon, în sensul de deplasare, a căzut în interior tot în punctul „0” (urmând aceeași traiectorie), iar roata corespondentă din dreapta a celei de-a doua osii a escaladat șina tot în punctul „0” odată cu căderea roții din stânga și a rulat pe o distanță de 3,73 m căzând în exteriorul căii. După deraierea celor două osii ale primului vagon a fost antrenată și prima osie a celui de-al doilea vagon, aceasta căzând cu roata din dreapta în dreptul punctului „0”. După căderea acesteia în interiorul căii, roata din stânga a escaladat șina din stânga după 3,37 m căzând după 1,4 m în exteriorul căii. Trenul a mers deraiat o distanță de 8,9 m, distanța maximă a roților față de șină a fost de 0,3 m.

Foto nr.3 - Prima urmă de cădere - punctul „0”

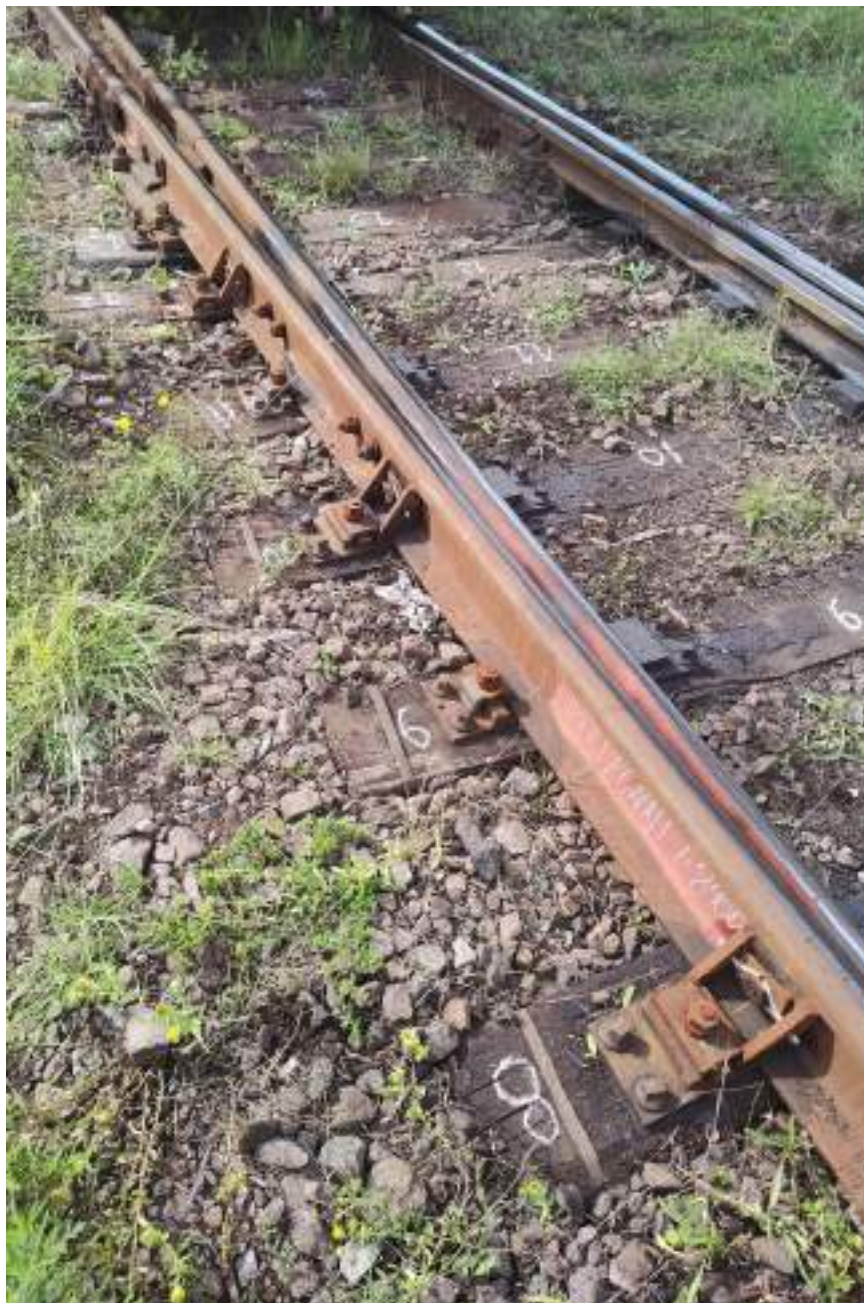
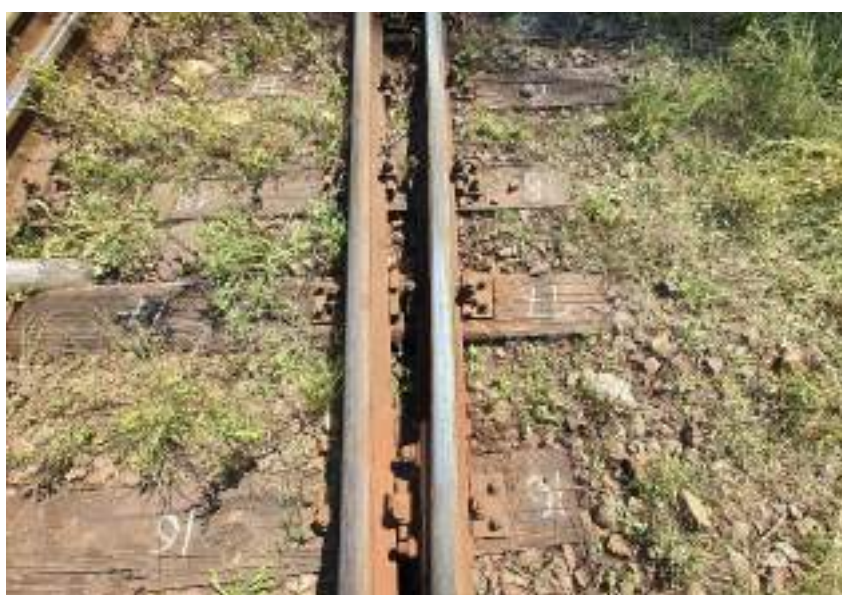
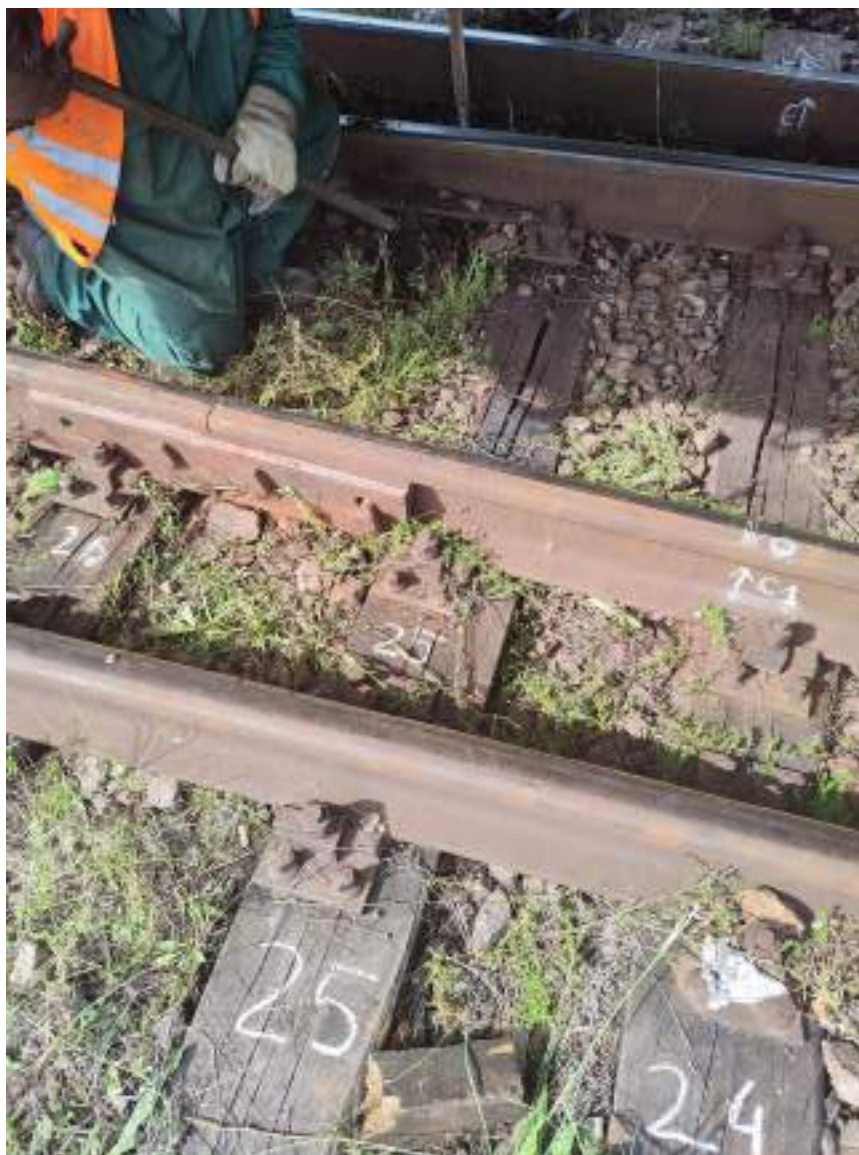
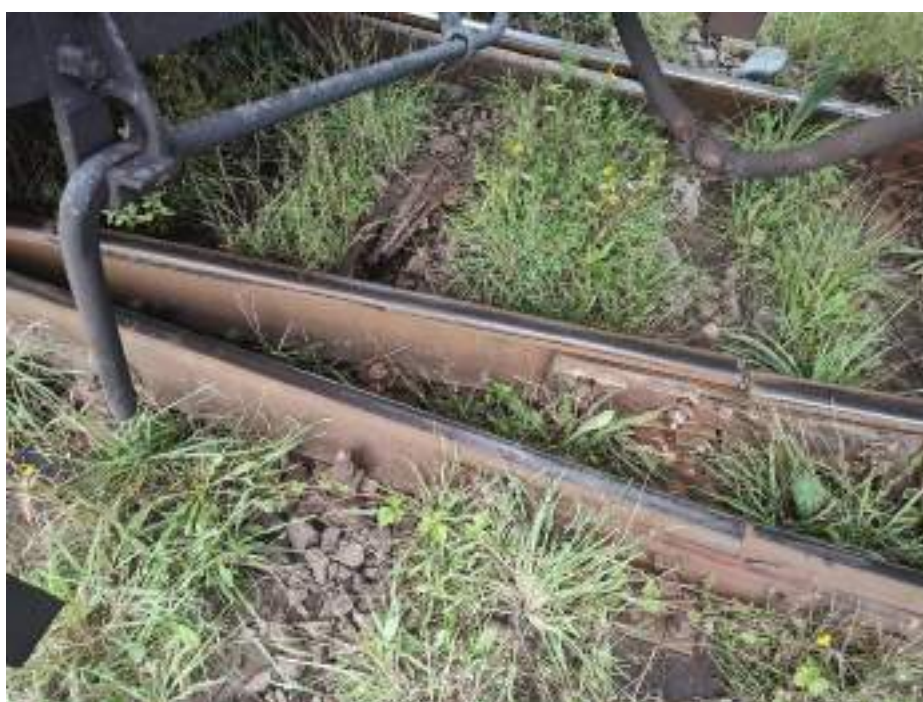
*Figura nr.4 – starea traverselor aflate în compunerea schimbătorului de cale R8.*

*Figura nr.5 – starea traverselor aflate în compunerea schimbătorului de cale R8.*

Figura nr.6 – starea traverselor aflate în compunerea schimbătorului de cale R8.

Figura nr.7 – starea traverselor aflate în compunerea schimbătorului de cale R8.

– în zona analizată traversele prezentau crăpături longitudinale iar în zona prinderilor deteriorări cauzate de putrezire; (**Foto nr.4,5,6,7**)

– toate aceste constatări contravin prevederilor *Instrucției de norme și toleranțe pentru construcția și întreținerea căii - nr.314/1989* și *Instrucției nr.333/1950 – norme și toleranțe mai importante pentru linii, ramificații și poduri, pentru linia cu ecartament URSS din rețeaua căilor ferate române*, coduri de practică utilizate în activitățile de mentenanță a liniilor, în care se specifică „defectele care impun înlocuirea traverselor de lemn” și faptul că „nu se admit la un grup de 15 traverse mai mult de 2 traverse necorespunzătoare respectiv menținerea în cale a 2 traverse necorespunzătoare vecine”.

- in the analysed area the sleepers had longitudinal cracks and at the fastenings there were deteriorations generated by the rot;
- at the derailment site there were 21 improper wooden sleepers in turn (from T<sub>8</sub> to T<sub>27</sub>), 17 before the point „0” and 4 after it, in the train running direction; followed by 4 improper wooden sleepers in turn (from T<sub>29</sub> to T<sub>31</sub>), and 7 improper wooden sleepers in turn (from T<sub>33</sub> to T<sub>41</sub>);

- at the analysed area, from a group of 46 normal wooden sleepers (T<sub>1</sub> to T<sub>46</sub>), there were found 32 improper wooden sleepers, that is 69,56 %, percentage that was imposing the replacement of the improper sleepers;

Existence within the switch R8 for broad-gauge track, at the accident site, a group of improper wooden sleepers (that could no more ensure the suitable fastening of the rails and keeping the track gauge between the tolerances limits accepted by the regulation framework), leading to the exceeding of the limit accepted for the track gauge in operation, so being lost the support and guiding capacity of the rails, under the dynamic action of rolling stock.

SC Liberty Steel Galați SA, like owner, together with SC Euroconstruct SA, like "economic agent authorized by Romanian Railway Authority-AFER", provider of "line maintenance and repairs", shall take all the necessary measures in order to assure safety and security conditions for performance transports on the lines and switches got.
