AGENȚIA DE INVESTIGARE FERROVIARĂ ROMÂNĂ - AGIFER

## RAPORT DE INVESTIGARE

privind accidentul feroviar produs la data de 23.08.2023, pe raza de activitate a Sucursalei Regionale de Căi Ferate Brașov, între haltele Târnăveni Vest - Jidvei, la km.23 + 400, prin declanșarea unui incendiu la automotorul AMX 970525-5 din trenul de călători Regio nr.11316.

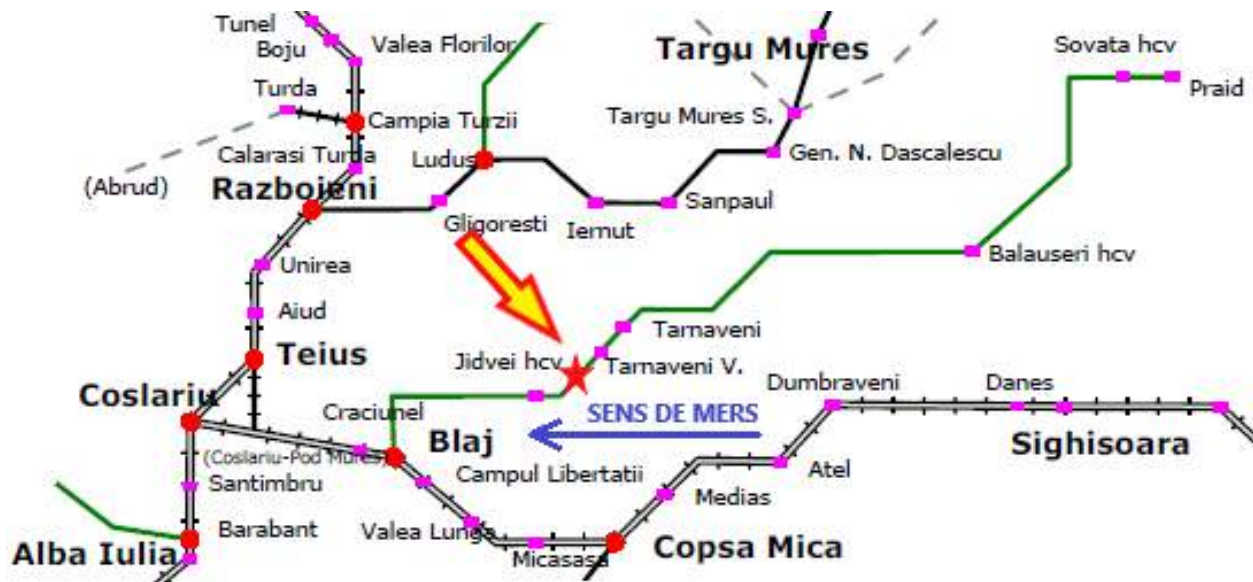
*Imaginea nr.1 – locul producerii accidentului*

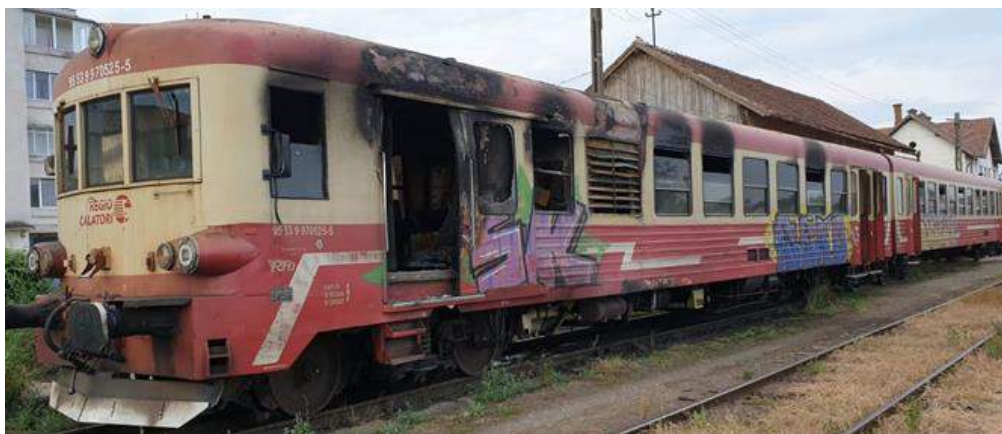
*Imaginea nr.2 – consecințele incendiului de la AMX 525*

Vagonul motor AMX 525 a ars în proporție de aproximativ 70 %, aparatura electrică a fost deteriorată în totalitate, motiv pentru care nu s-au putut face constatări referitor la intrarea în acțiune a vreunei protecții.

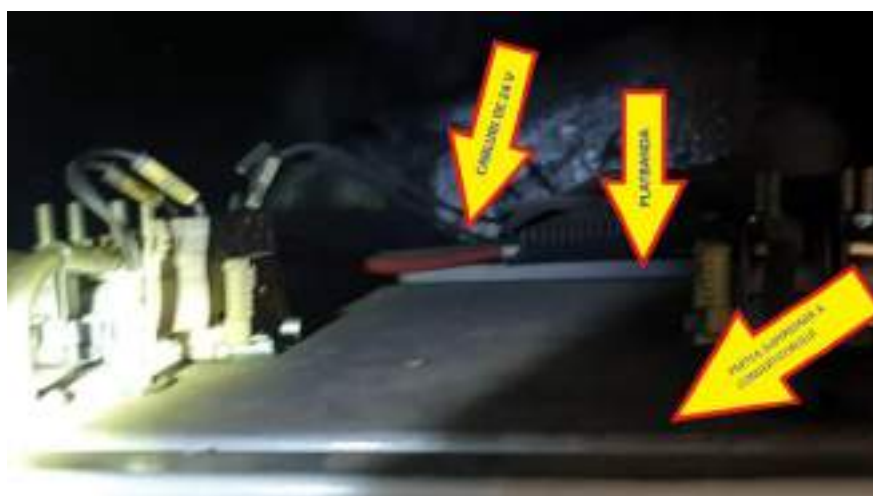
Carcasa convertizorului 72V/24V este fixată de cutia vagonului prin intermediul unei platbande din oțel situate în spatele carcasei convertizorului. Cablurile de 24V care fac legătura cu bateria de acumulatori de 24 V, sunt conectate la partea superioară a carcasei convertizorului și sunt poziționate în proximitatea platbandei din oțel care fixează carcasa, conform imaginii următoare.

Imaginea nr.6 – deasupra convertizorului, cablurile de 24 V sunt lângă platbandă (model)

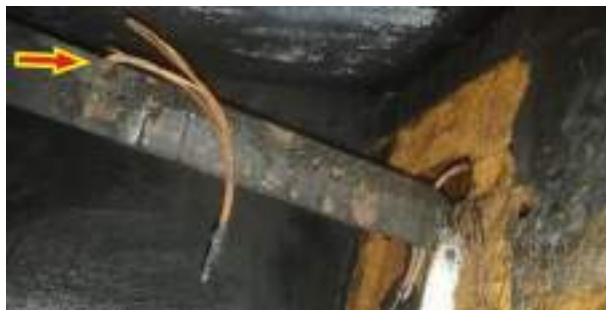
La circuitul electric exterior al convertizorului 72V/24V poziționat în compartimentul bagaj din vagonul motor, a fost identificat un scurtcircuit electric *la cablajul de legătură convertizor – acumulatori 24 V*. Astfel, unul dintre cablurile care pornea de la borna de 24V a convertizorului de încărcare baterii, a fost găsit sudat de platbanda existentă în incinta metalică și era retezat în aceeași zonă;

Imaginea nr. 7 – cablu electric sudat de platbanda din spatele convertizorului

Comisia de investigare consideră că, cel mai probabil, supunerea stratului izolator al cablului electric, unde s-a manifestat scurtcircuitul, timp de 6 de ani la vibrații puternice și frecare cu platbanda de oțel în contextul unor variații mari de temperatură (condiții specifice utilizării în domeniul tracțiunii feroviare), a dus la deteriorarea stratului de plastic izolator urmată de fisurarea acestuia și expunerea conductorului de cupru. În aceste condiții, conductorul de cupru a intrat în contact cu platbanda de oțel și s-a produs scurtcircuitul electric care a aprins componentele de plastic aflate în apropiere.

Având în vedere cele prezentate mai sus, comisia de investigare consideră că, **deteriorarea mecanică a izolației din plastic de la cablajul de legătură convertizor – acumulatori 24 V, prin frecarea repetată de o platbandă de oțel din componența cutiei vagonului, fapt care a condus la intrarea în contact a miezului de cupru al conductorului cu platbanda, urmată de producerea unui scurtcircuit electric care a supraîncălzit și a aprins izolația de plastic a conductorilor electrici**, a reprezentat un factor critic al producerii acestui accident. Întrucât acest factor critic reprezintă un eveniment care, după toate probabilitățile, dacă ar fi fost eliminat, ar fi putut împiedica producerea accidentului, comisia de investigare consideră că acesta a reprezentat **factorul cauzal** al accidentului..

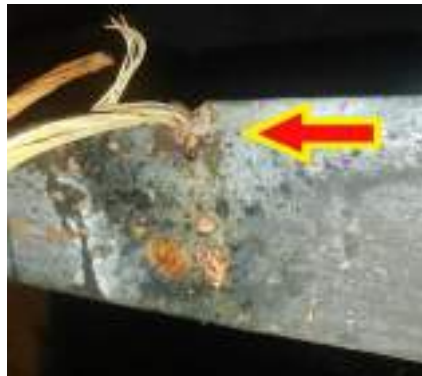
Imaginea nr.8 – detaliu cu cablul electric sudat de platbanda din tablă

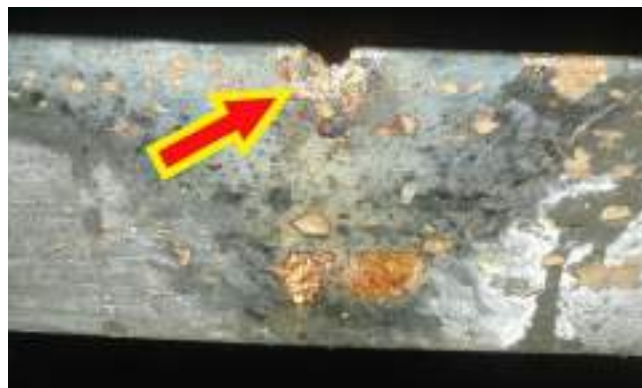
Imaginea nr.9 – detaliu cu material topit în platbanda din tablă de oțel

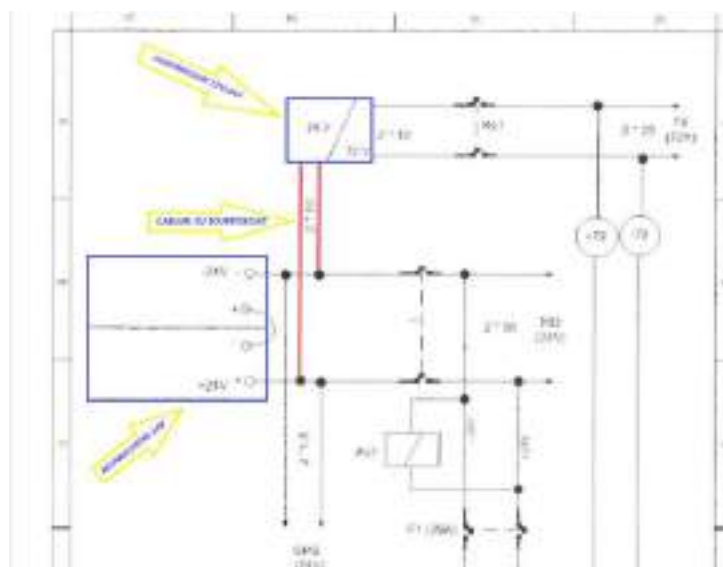
Imaginea nr.10 – poziția cablurilor electrice constatate cu scurtcircuit, pe schema electrică a circuitului de alimentare al acumulatorilor de 24V
