## RAPORT DE INVESTIGARE

al accidentului feroviar produs la data de 01.09.2023, ora 06:20, pe raza de activitate a Sucursalei Regionale CF Cluj, secția de circulație Oradea – Salonta (linie simplă neelectrificată), între haltele de mișcare Leș Bihor și Oradea Vest, la km.108 + 200, în circulația trenului de călători Regio nr.3111 (aparținând operatorului de transport feroviar SNTFC „CFR Călători” SA), format din automotoarele nr.9553978-1008-1 și nr.9553978-1009-9, prin declanșarea unui incendiu la automotorul nr.9553978-1008-1, aflat al 2-lea din compunere

*Raport de investigare  
28 august 2024*

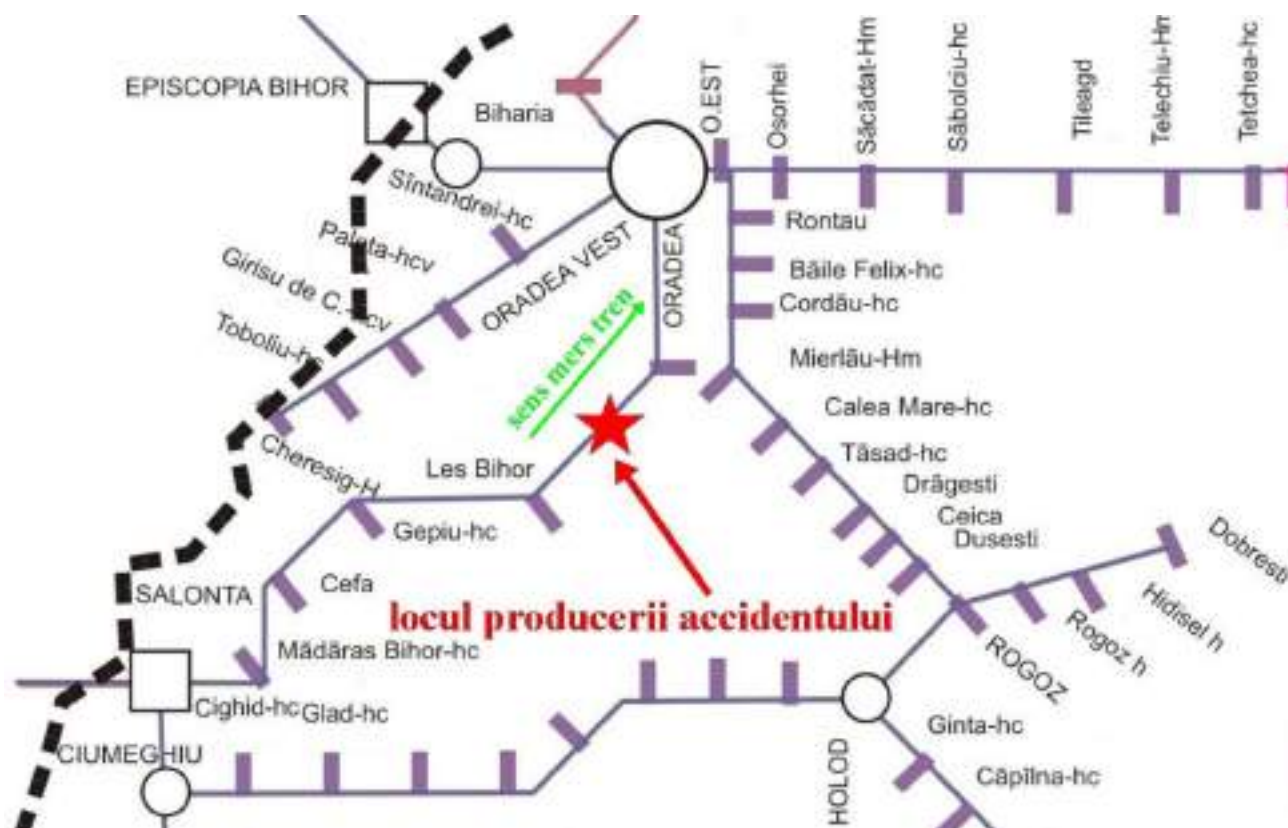
**Figura nr.1 – locul producerii accidentului**

La data de 01.09.2023, în jurul orei 06:20, în circulația trenului de călători Regio nr.311, după plecarea din Hm Leș Bihor la km.108 + 200, s-a declanșat un incendiu în zona cabinei de conducere a automotorului nr.9553978-**1008**-1, al doilea din compunerea trenului, acesta fiind observat de către șeful de tren care a avizat mecanicul de locomotivă care a luat măsuri de oprire a trenului.

Mecanicul de locomotivă împreună cu șeful de tren au acordat sprijin călătorilor pentru evacuarea din automotor după care au încercat localizarea incendiului cu mijloacele din dotarea automotoarelor și au solicitat intervenția pompierilor prin apelarea Serviciului Național Unic pentru Apeluri de Urgență 112. Ulterior incendiul s-a extins și la celălalt automotor.

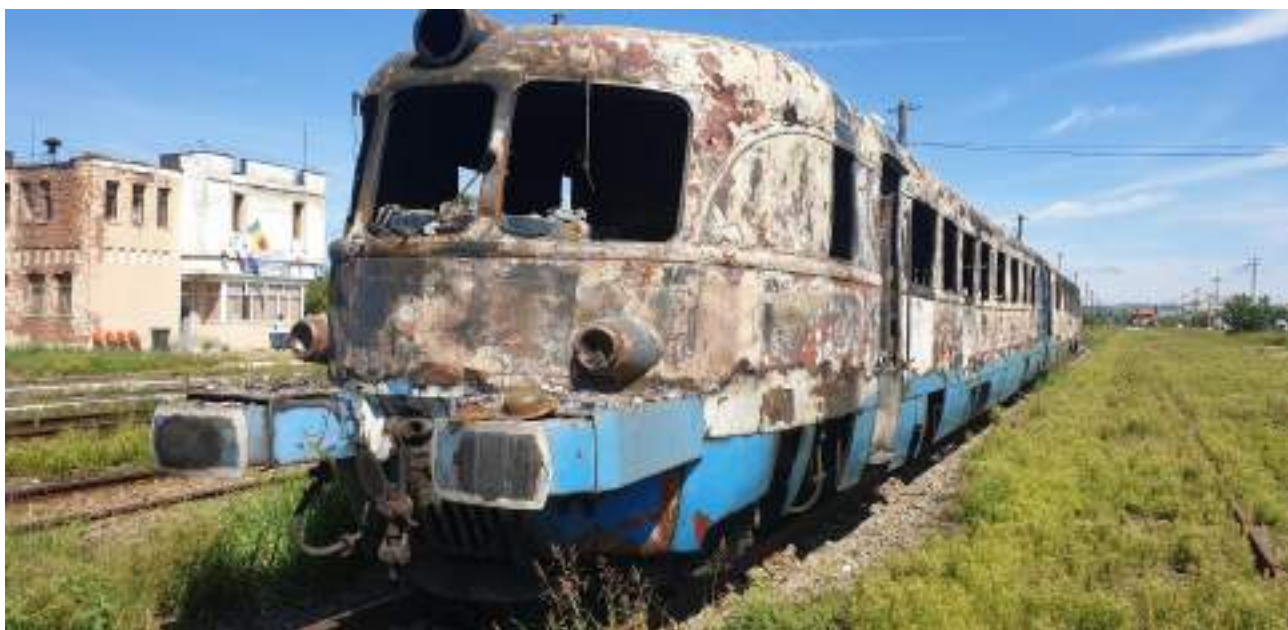
Cuplul format din cele două automotoare cuplate a fost afectat termic în totalitate de la nivelul podelei în sus.

*Foto 1 – cuplul format din cele două automotoare*

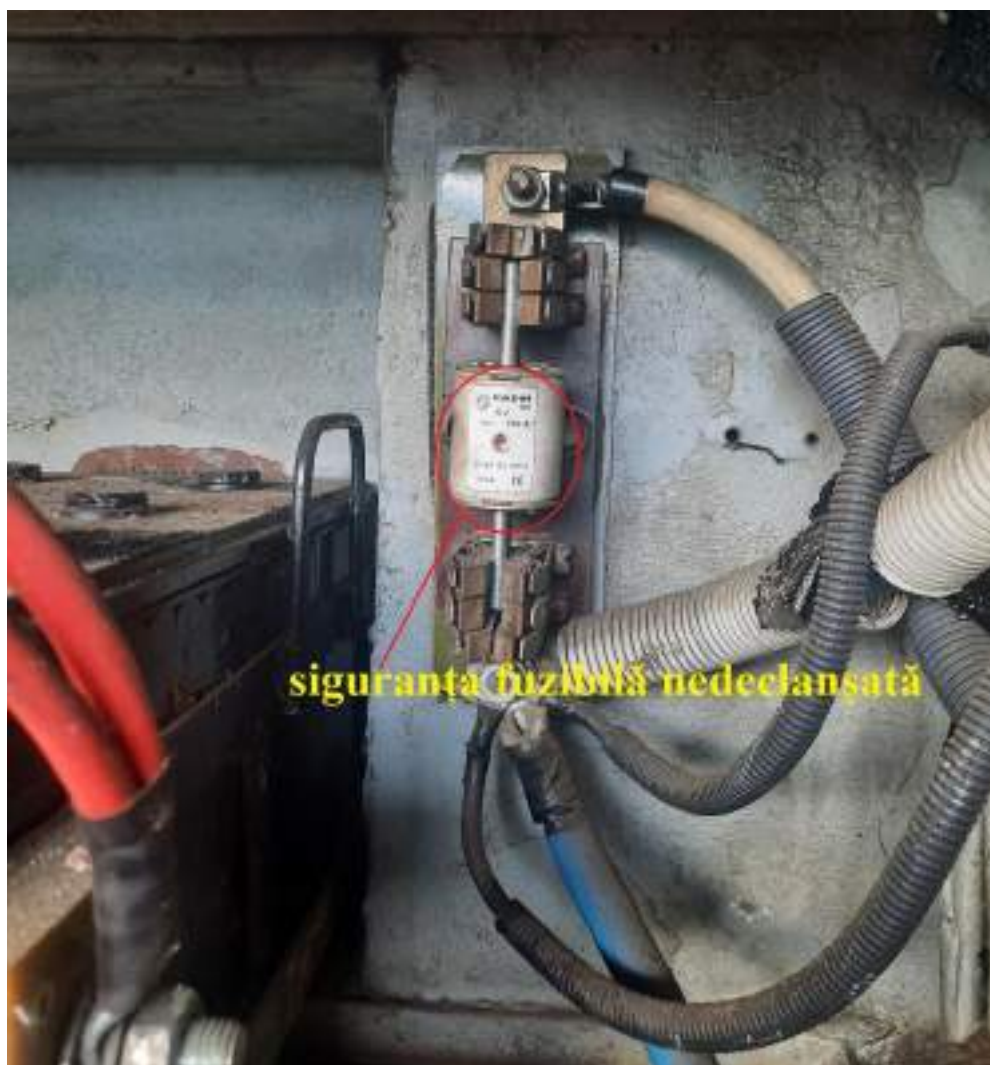
Nișa de baterii nu a fost afectată termic, siguranța fuzibilă nu a fost declanșată (fuzibilul nu era topit);

*Figura nr.1 – siguranța fuzibilă a bateriei de acumulatori*

Cablurile de conexiune a bateriilor de acumulatori nu prezentau urme de arc electric și nici de afectare termică.

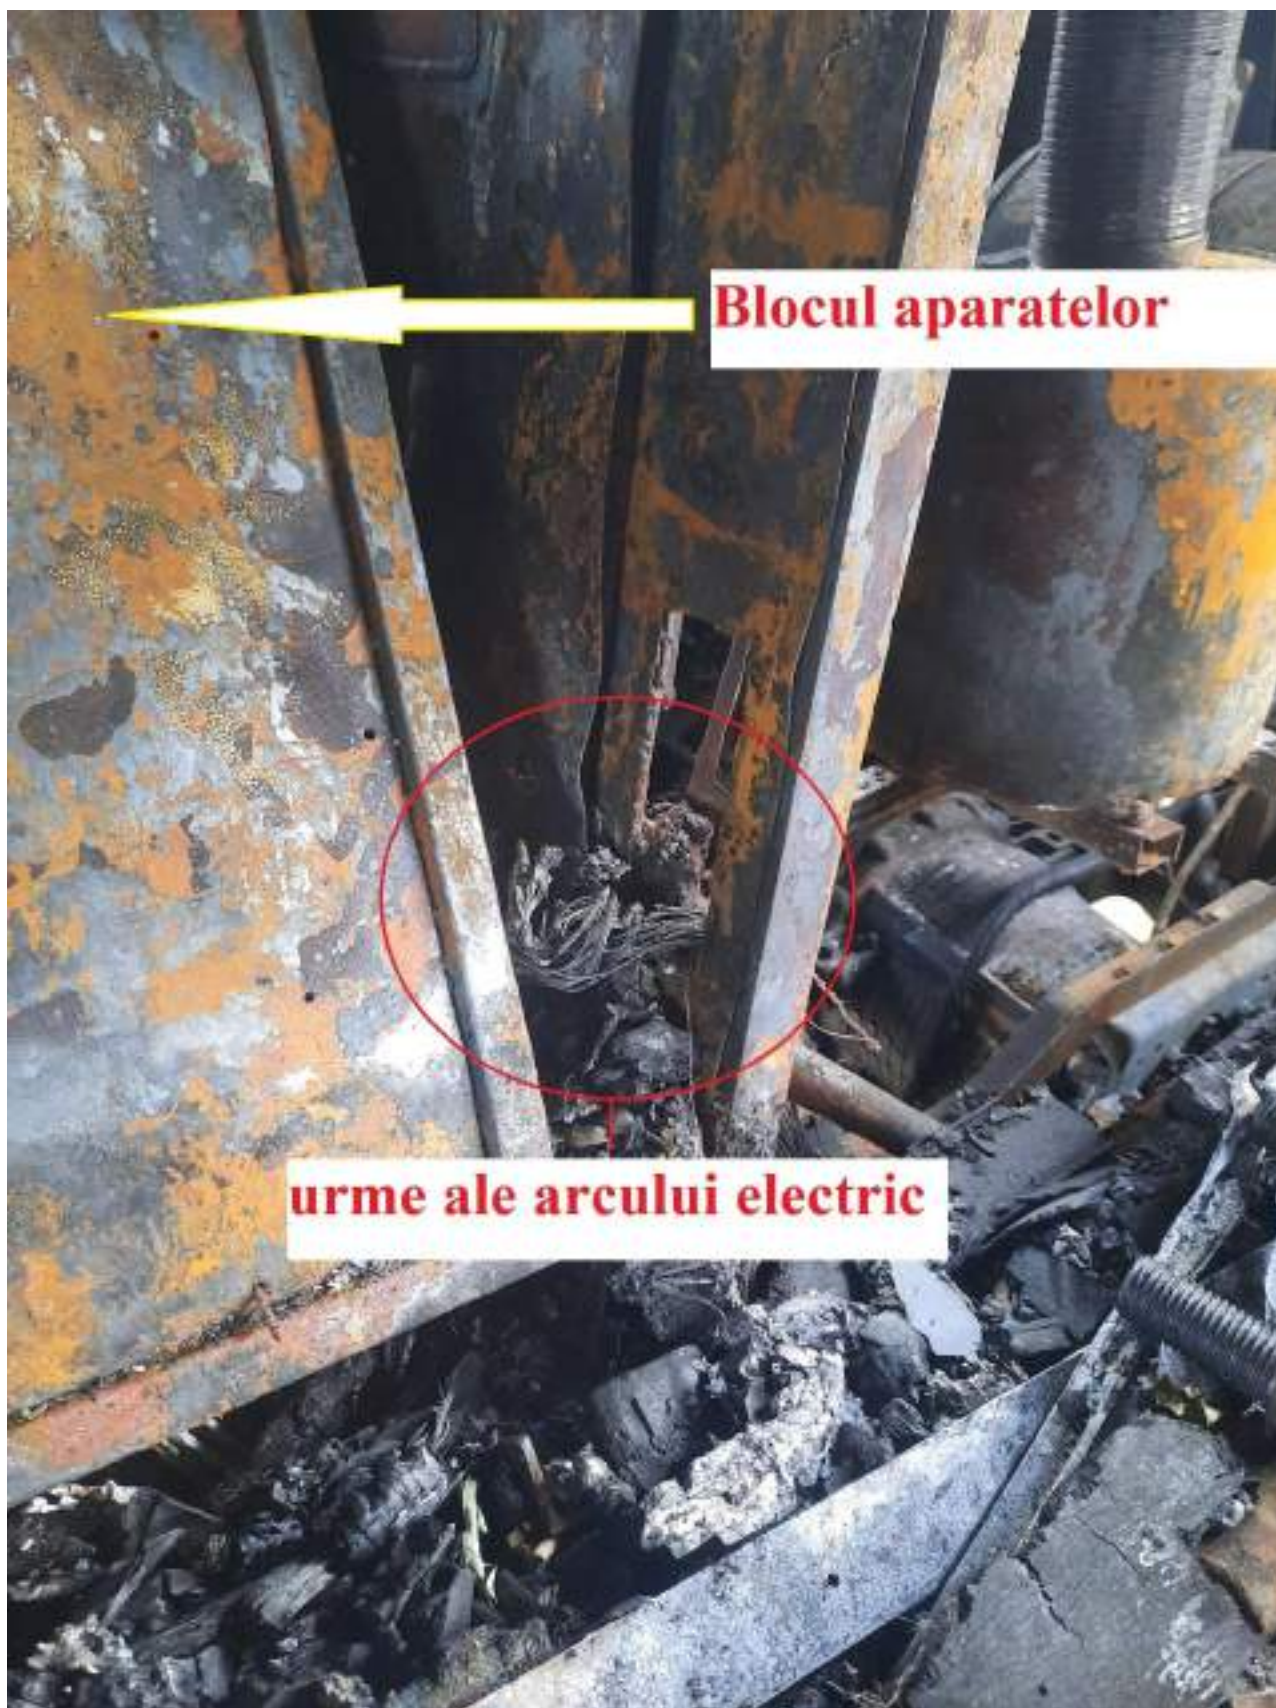
*Figura nr.2 – blocul aparatelor (vedere din lateral)*

În urma verificărilor efectuate atât la automotorul implicat cât și la alt automotor din această serie, comisia de investigare a constatat că, în circulația trenului nr.3111, cablurile electrice aflate sub tensiune din blocul aparatelor electrice (tabloul de siguranțe și relee electrice) din postul de conducere inactiv, au făcut scurt circuit între ele precum și puneri la masă între cablurile electrice cu izolația deteriorată și carcasa metalică a blocului aparatelor, cabluri a căror izolație și-a pierdut caracteristicile dielectrice și mecanice în timp, fiind supuse o perioadă îndelungată la vibrații puternice în condiții de variații mari de temperatură, specifice utilizării în domeniul tracțiunii fără a fi verificate/ înlocuite la intervalele de timp stabilite.

În opinia comisiei de investigare, **arcurile electrice produse între cablurile din interiorul blocului aparatelor electrice precum și între cabluri și carcasa metalică a blocului aparatelor electrice ca urmare a deteriorării izolației cablurilor**, a reprezentat după toate probabilitățile, o condiție care, dacă ar fi fost eliminată, ar fi putut împiedica declanșarea incendiului și, în consecință, reprezintă **factorul cauzal** al producerii accidentului.
