## AVIZ

## **RAPORT DE INVESTIGARE**

al accidentului feroviar produs la data de 14.11.2023, pe raza de activitate a Sucursalei Regionale CF Timișoara, în stația CFR Aradu Nou, pe linia 3 abătută la km 51+654, în circulația trenului de marfă nr.66653013, prin deraierea a 6 vagoane cisternă încărcate cu motorină (de la al 3-lea la al 8-lea vagon din compunere), din care două s-au răsturnat

*Raport de investigare final  
3 octombrie 2024*

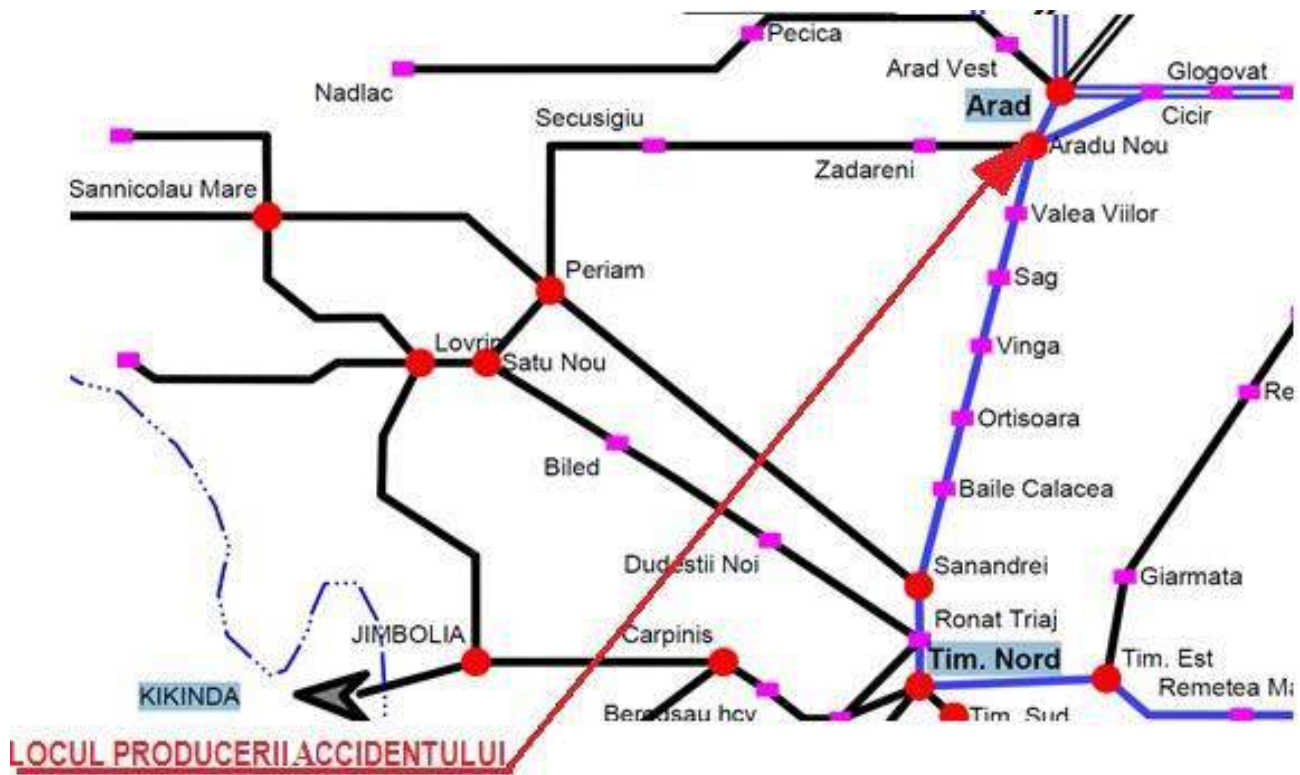
Figure 1. Accident site

The first derailment mark was found at km 51+654,40, it happened following the fall of right wheel between the rails, on the right-hand side in the train running direction.

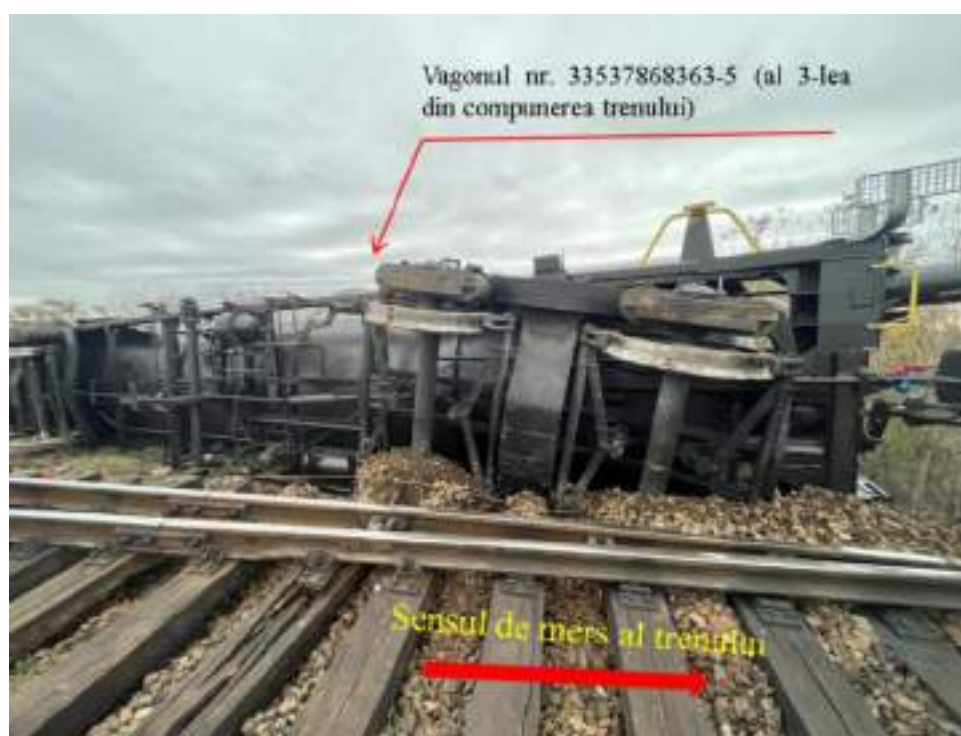
- vagonul nr.33537868363-5 (al 3-lea din componerea trenului), deraiat și răsturnat în partea din stânga a sensului de mers, cu scurgeri importante din conținut – *foto nr.1*;
- vagonul nr.33537963637-6 (al 4-lea din componerea trenului), deraiat și răsturnat în partea din stânga a sensului de mers, cu scurgeri importante din conținut – *foto nr.2*;
- vagonul nr.83537963112-9 (al 5-lea din componerea trenului), deraiat de toate roțile din partea din dreapta ale osiilor primului boghiu, în sensul de mers;
- vagonul nr.83537951286-5 (al 6-lea din componerea trenului), deraiat de toate roțile osiilor primului boghiu, în sensul de mers;

Foto nr.1 – Poziția vagonului nr. 33537868363-5

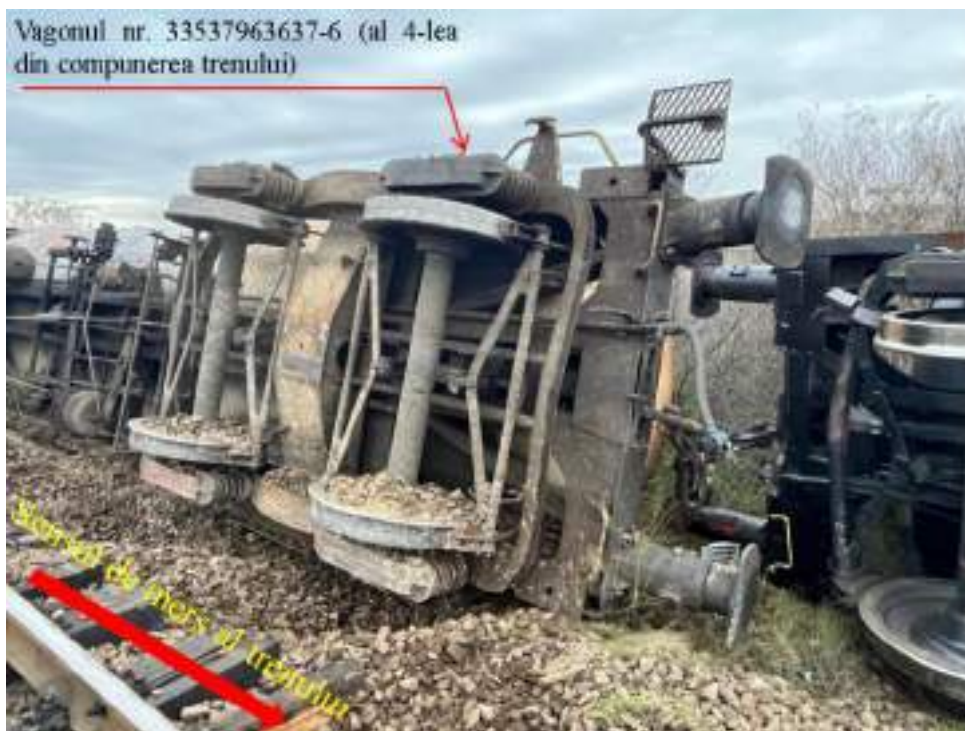
*Foto nr.2 – Poziția vagonului nr. 33537963637-6*

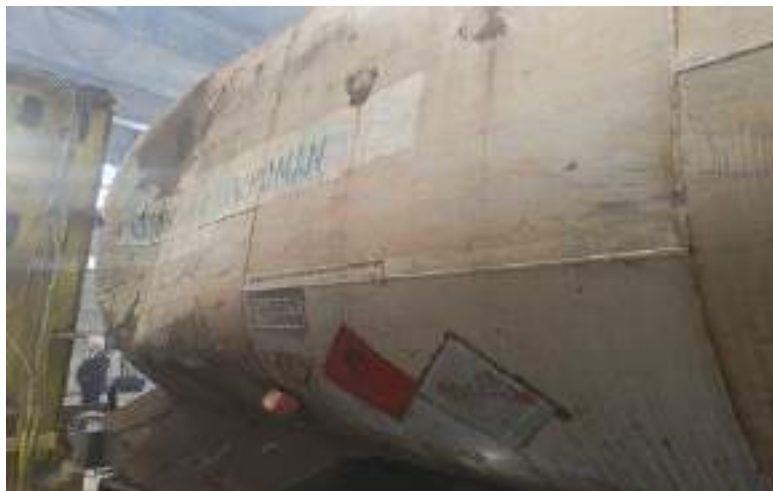
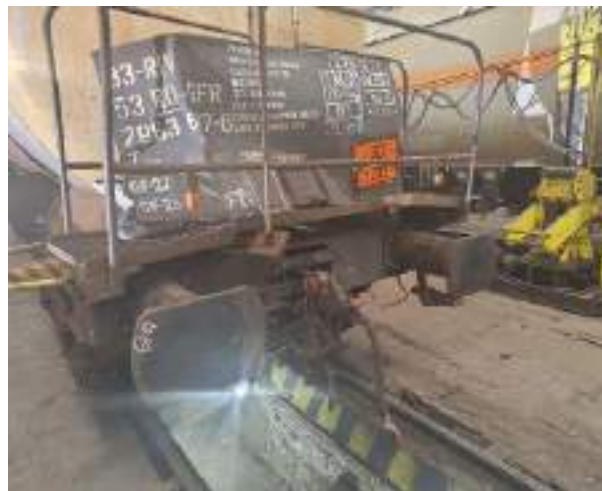
- la vagonul nr.33537963637-6 recipientul era deformat în proporție de 40% (*foto nr.3*);
- la vagonul nr.33537868363-5 recipientul era deformat în proporție de 70% (*foto nr.4*).

*Foto nr.3 - Recipient deformat vagon nr.33537963637-6*

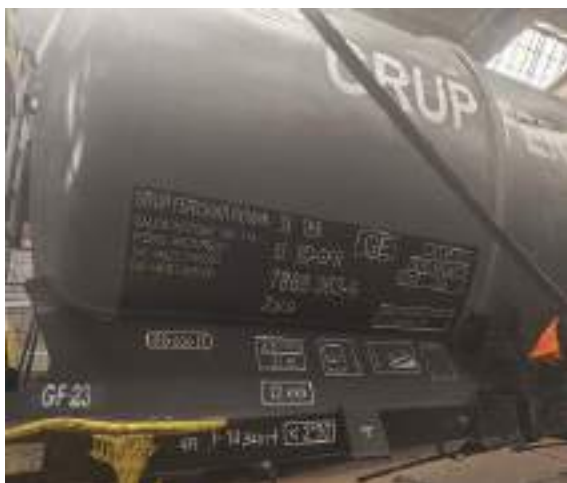
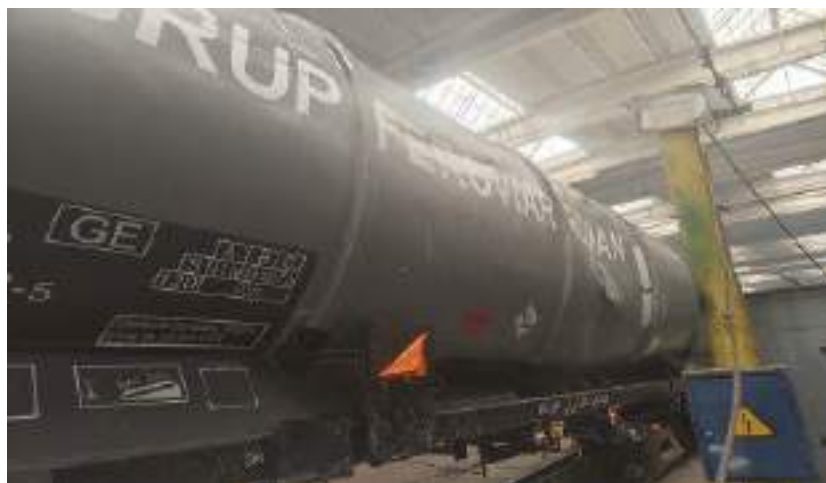
*Foto nr.4 - Recipient deformat vagon nr.33537868363-5*

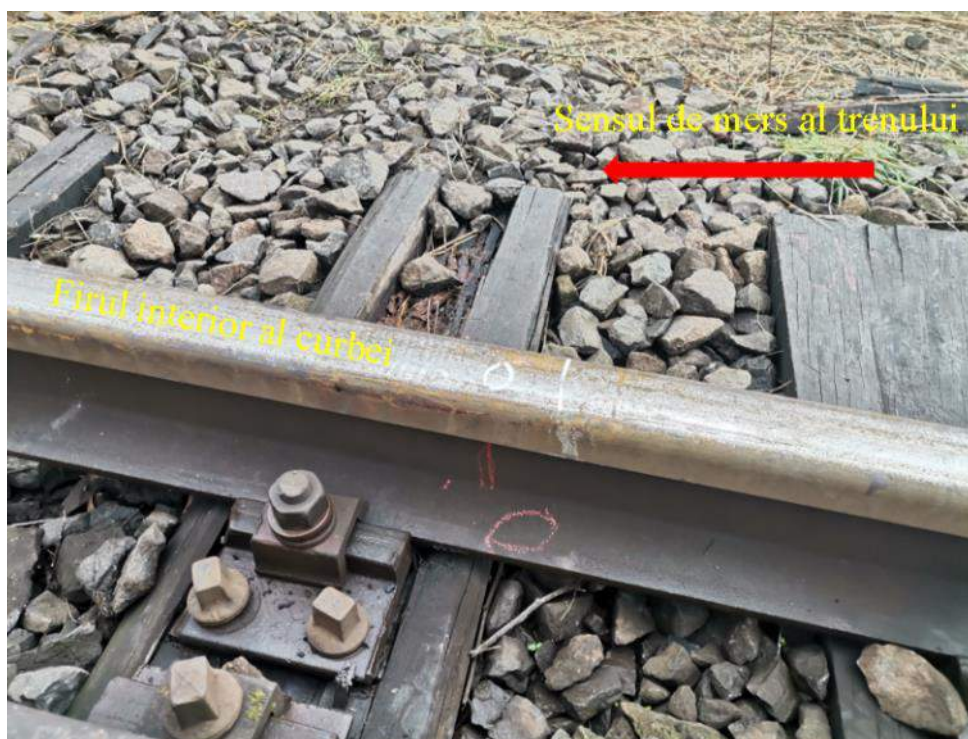
Foto. nr.6 – Punctul „0”

Prima urmă de cădere a roții din partea dreaptă, de pe flancul activ al ciupercii șinei aferente firului interior al curbei, în sensul de mers al trenului, s-a identificat la km 51+654,40, la o distanță de 7,55 m de terasamentul din capătul Y al pasajului inferior. Acest punct a fost marcat pe teren ca punctul „0” – foto nr.6.

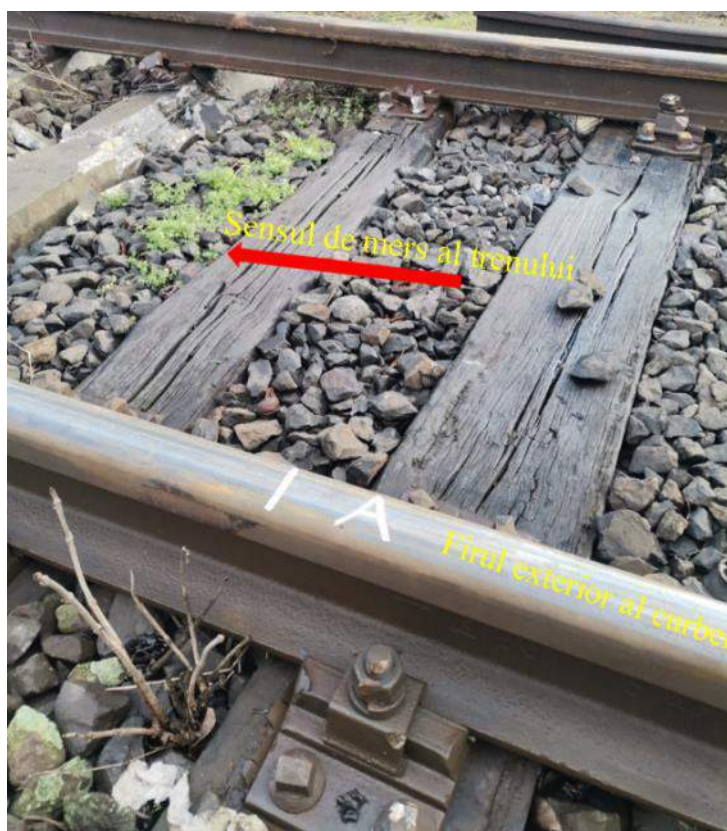
Foto. nr.7 – Punctul „A”

Pe firul din partea stângă al sensului de mers, la o distanță de 11,50 m de punctul „0”, a fost identificată prima urmă de cădere în exteriorul căii, punct marcat pe teren a punctul „A” – foto nr.7.

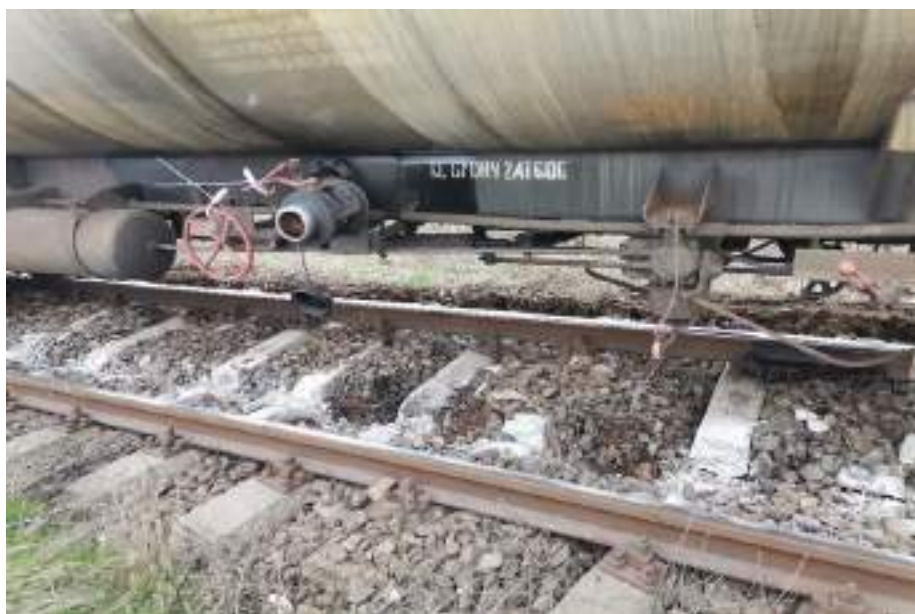
În urma producerii accidentului feroviar, a fost afectată suprastructura căii pe linia 3 abătută pe porțiunea de curbă echipată cu traverse din beton T18 (toate traversele din beton T18 strivite și rupte între cele două fire – *foto nr. 8*).

*Foto nr.8 – Traverse din beton răsucite și rupte*

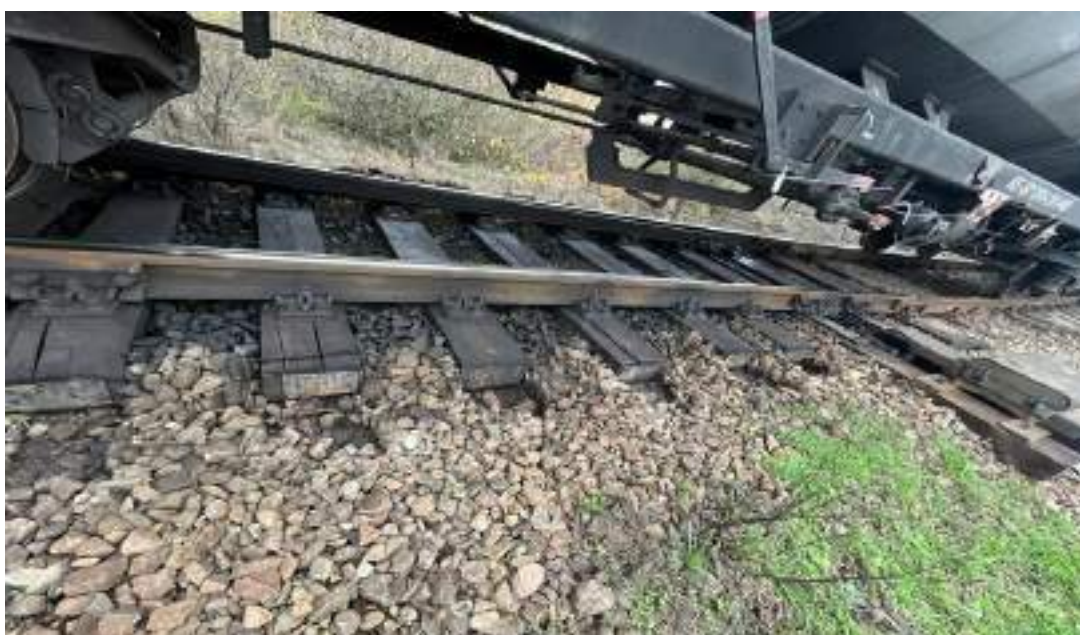
Schimbătorul de cale nr.4, atacat pe la călcâi, a fost afectat ca urmare a producerii accidentului feroviar pe zona inimii de încrucișare prin deteriorarea traverselor speciale și a fost deripat pe zona macazului și a șinelor de legătură ca urmare a răsturnării vagoanelor nr.33537868363-5 (al 3-lea din compunerea trenului) și nr.33537963637-6 (al 4-lea din compunerea trenului) în partea din stânga a căii.

*Foto nr.9 – Deriparea pe zona macazului*

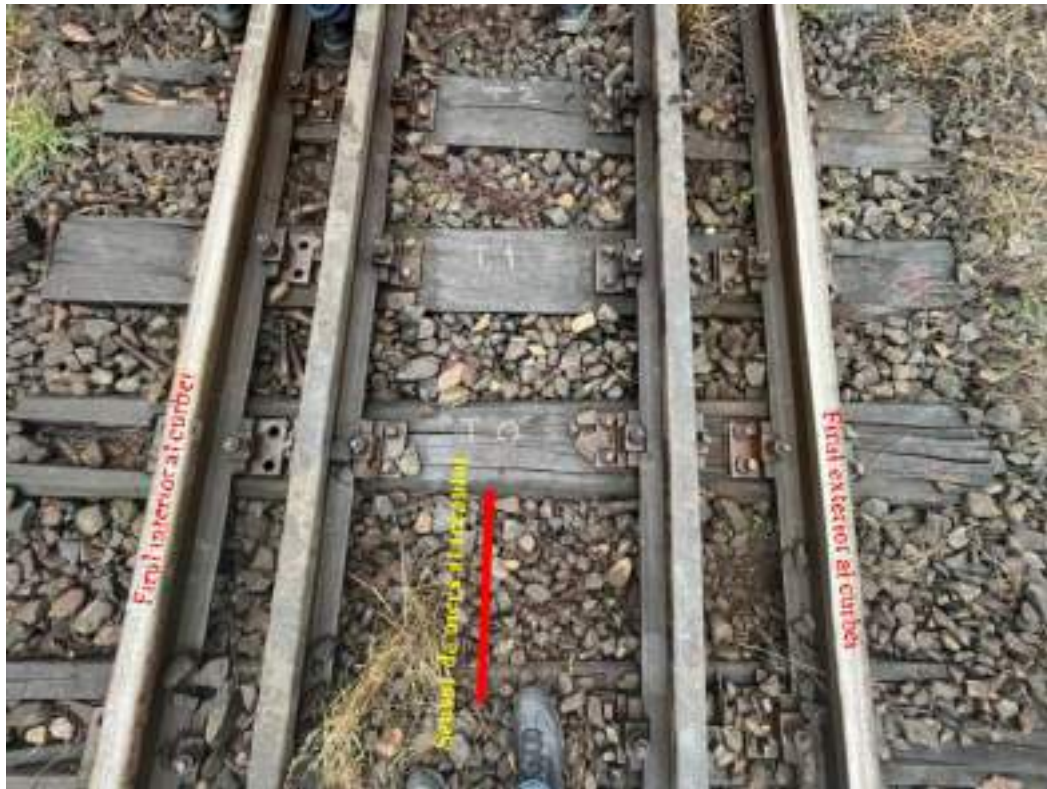
- mai mult de 2 traverse necorespunzătoare la un grup de 15 traverse;
- numărul de traverse necorespunzătoare în cale să depășească 7 %;
- menținerea în cale a 2 traverse necorespunzătoare vecine.

Foto nr.10- Starea tehnică a traverselor  $T_0$ ,  $T_1$  și  $T_2$

Factorul cauzal stabilit pentru producerea accidentului a fost existența în cale, la locul producerii accidentului feroviar, a unui grup de traverse de lemn normale necorespunzătoare (care nu au mai putut asigura prinderea corespunzătoare a șinelor situate la firul exterior, respectiv interior al curbei și menținerea ecartamentului căii în limitele toleranțelor admise în exploatare). Această deficiență a făcut ca, sub efectul dinamic determinat de circulația materialul rulant, ecartamentul căii să depășească limita maximă admisă în exploatare (1470 mm) și, în final, a condus la pierderea capacității de susținere și ghidare a șinei de la firul exterior al curbei determinând căderea între firele căii a roții din partea dreaptă a celei de a 2-a osii de la vagonul nr.21802475015-8.

**The public railway infrastructure administrator CNCF "CFR" SA, will reassess the risks associated to the danger generated by the keeping in operation improper wooden sleepers within the curves and it establishes viable safety measures for keeping under control these risks.**

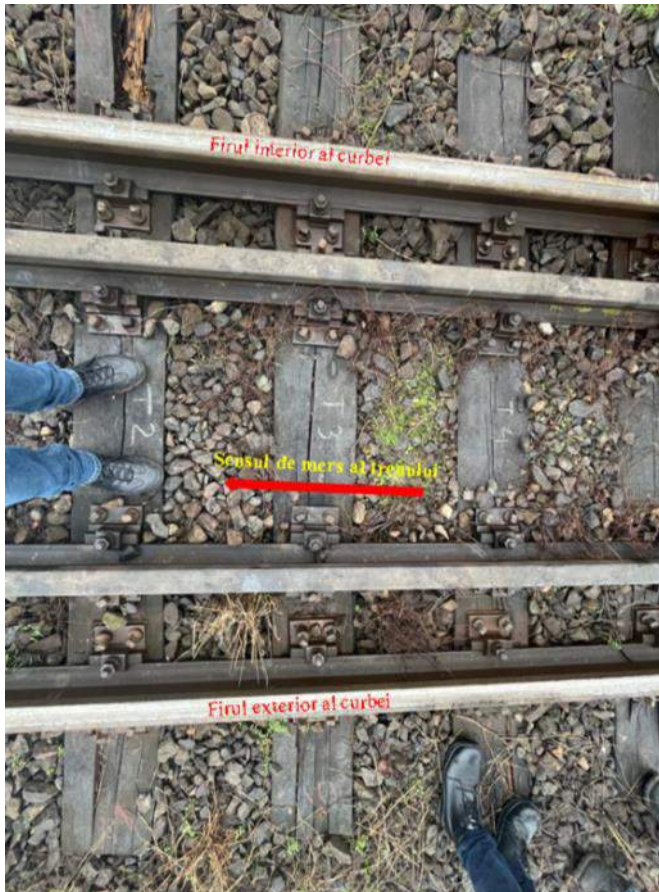
Foto nr.11- Starea tehnică a traverselor  $T_3$  și  $T_4$

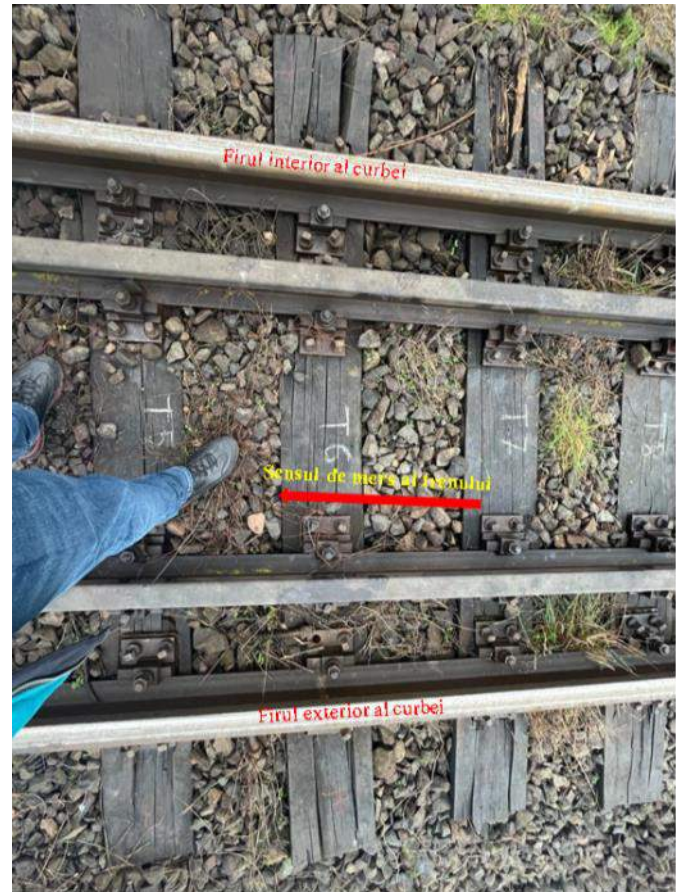
Foto nr.12 - Starea tehnică a traverselor  $T_5$ ,  $T_6$  și  $T_7$

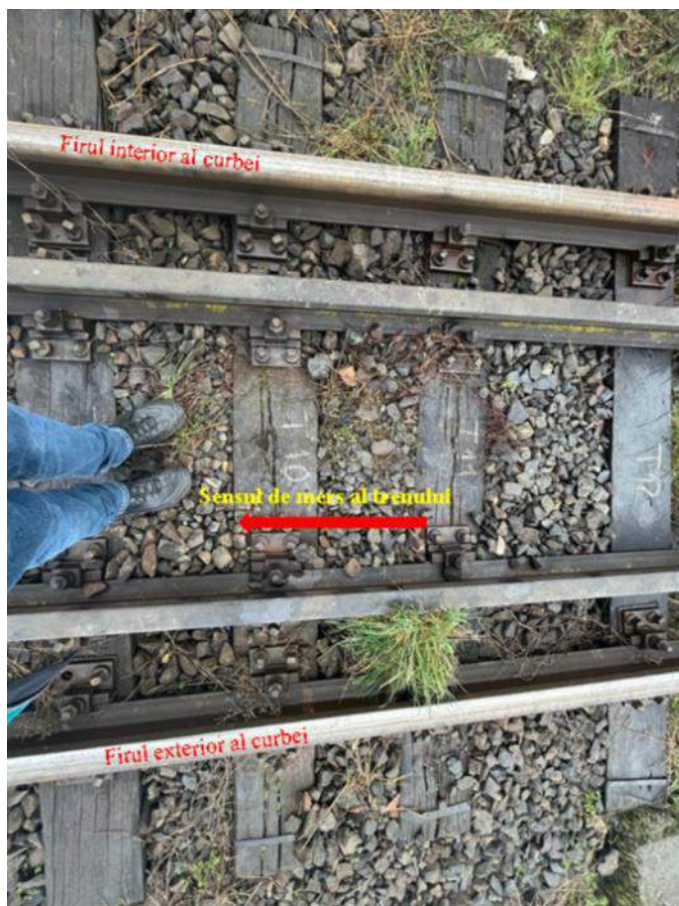
Foto nr.13 - Starea tehnică a traverselor  $T_{10}$ ,  $T_{11}$  și  $T_{12}$

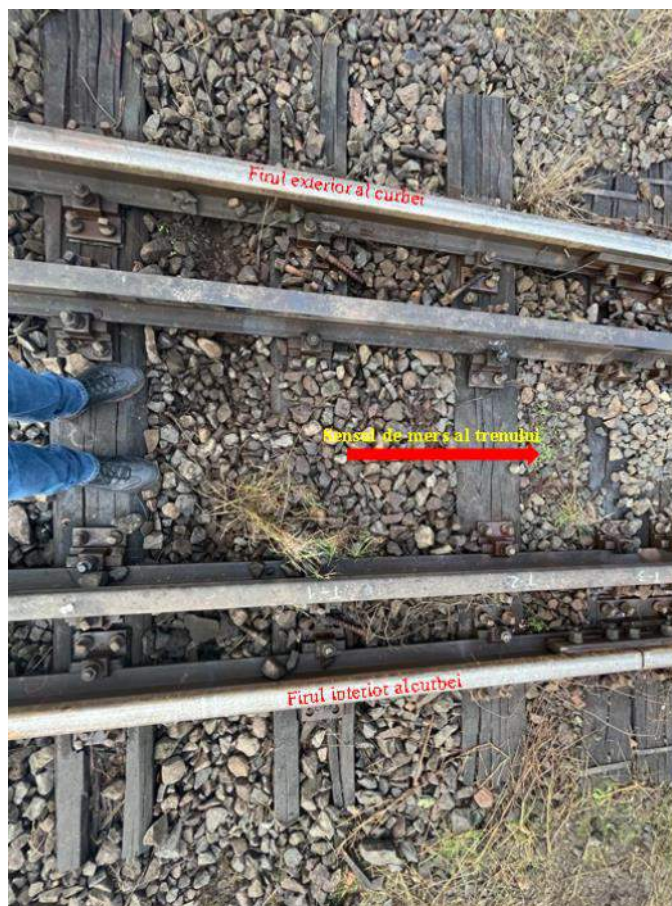
Foto nr. 14 - Starea tehnică a traverselor  $T_{-1}$ ,  $T_{-2}$  și  $T_{-3}$

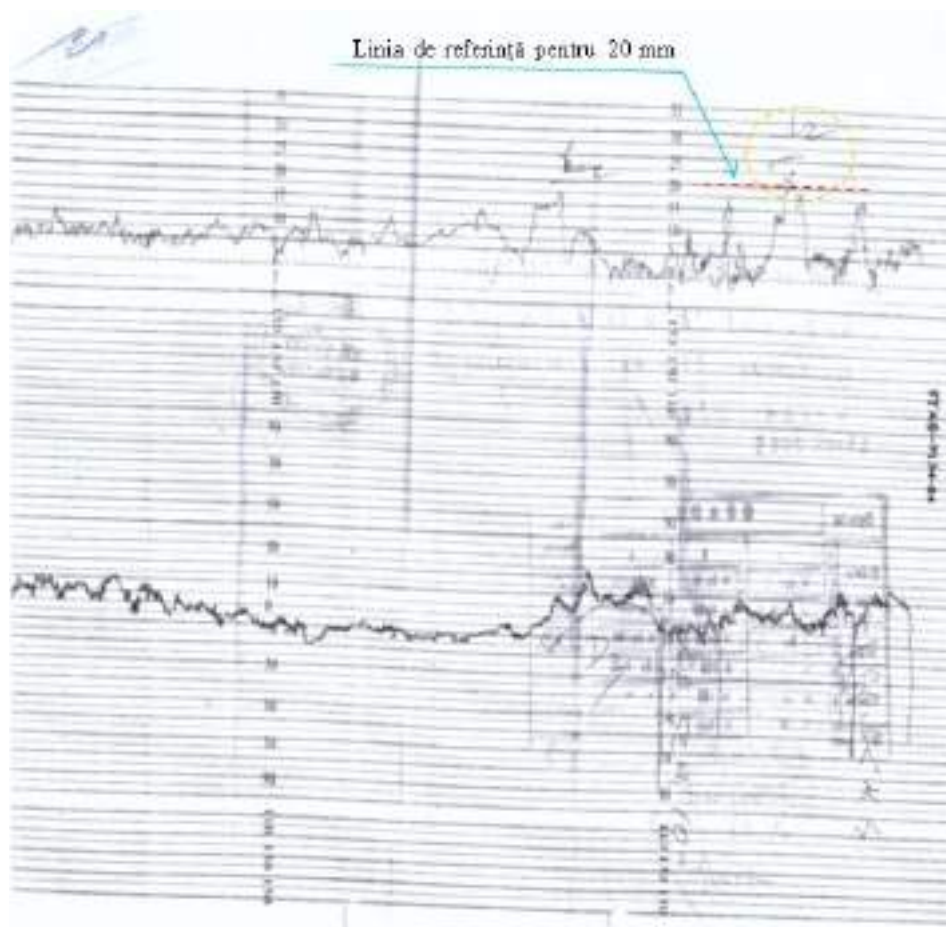
Figura nr.7 - banda înregistrată la data de 25.05.2023 în urma măsurătorii cu CMC

Din analiza efectuată de responsabilul din secție cu descifrarea benzii cu ocazia verificării liniei 3 abătută din stația CFR Aradu Nou cu CMC, la data de 25.05.2023, pe porțiunea de linie unde a avut loc deraierea (între schimbătorul de cale nr.10 și nr.4) a fost înregistrat un defect de gradul 2 (L2) – *figura nr.7*.

Din documentele puse la dispoziție de către SRCF Timișoara – Divizia Linii rezultă că defectele înregistrate la măsurătoarea din 25.05.2023 au fost prelucrate și înaintate la Districtul 9 Aradu Nou în vederea întocmirii programului de remediere în data de 19.07.2023, după 55 de zile.

Pentru defectul de gradul 2 (L2) înregistrat în urma descifrării benzii cu ocazia verificării cu CMC în data de 25.05.2023 se observă că abaterile la ecartament ating linia de referință pentru 20 mm pe diagrama aferentă ecartamentului. În conformitate cu *Îndrumătorul pentru folosirea cărucioarelor de măsurat calea nr.329* ediția

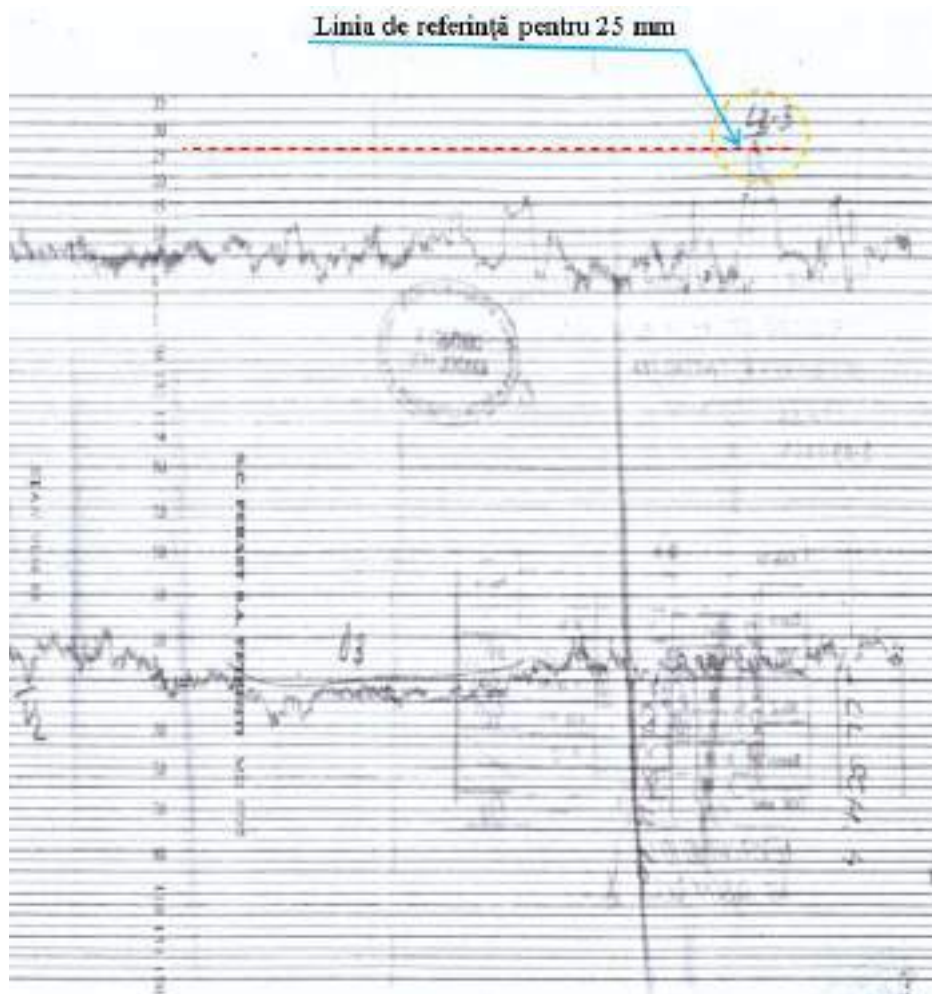
Figura nr.8 - banda înregistrată la data de 08.09.2023 în urma măsurătorii cu CMC

La măsurătorile cu CMC efectuate în data de 08.09.2023 se constată o agravare a defectului la ecartament pe aceeași porțiune de linie cuprinsă între schimbătorii de cale nr.10 și nr.4, abaterile la ecartament atingând linia de referință pentru 25 mm pe diagrama ecartamentului (*figura nr.8*). Ca urmare a descifrării benzii CMC, defectul la ecartament a fost înregistrat ca defect de gradul 2/3.

Cu această ocazie, defectele înregistrate la măsurătoarea din 08.09.2023 au fost prelucrate și înaintate la Districtul 9 Aradu Nou în vederea întocmirii programului de remediere în data de 16.10.2023, după 38 de zile.

Din analiza datelor prezentate mai sus reiese că **monitorizarea ineficientă a evoluției defectelor înregistrate cu căruciorul de măsurat calea, fapt care a favorizat agravarea acestora**, constituie un **factor critic** care a determinat creșterea probabilității de producere a accidentului, și în consecință, reprezintă un **factor contributiv**.
