## RAPORT DE INVESTIGARE

privind accidentul feroviar produs la data de 13.12.2023, ora 12:35, pe raza de activitate a Sucursalei Regionale CF Cluj, secția de circulație Dej – Beclean pe Someș (linie dublă electrificată), la intrarea de pe fir I de circulație la linia 6 în stația CFR Beclean pe Someș, a trenului de marfă nr.661004 (aparținând operatorului de transport feroviar SNTFM „CFR Marfă” SA), prin deraierea a 5 vagoane din compunerea trenului.

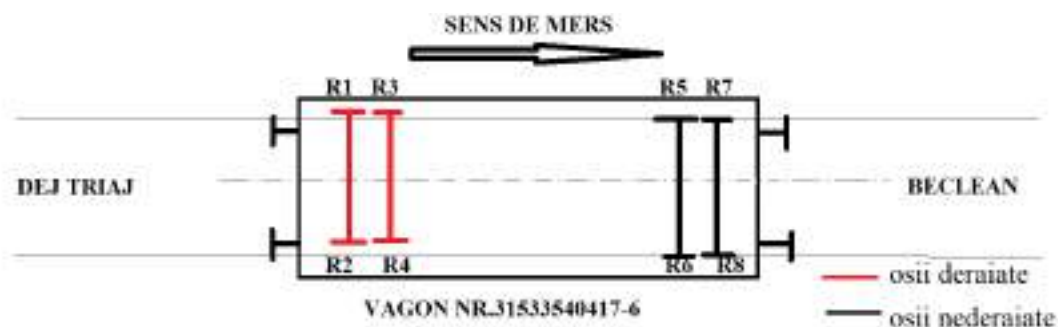
- Vagonul nr.31533540417-6, seria Rils, al 18-lea din compunerea trenului, a deraiat de boghiul al 2-lea, pe partea stângă în sensul de mers a trenului, fiind constatate următoarele:
  - urme de deraiere pe suprafața roților R1, R2, R3 și R4;
  - pe flancul lateral a roților deraiate nr.2 și 4 au fost constatate urme de frecare;
  - peretele rabatabil dinspre Dej Triaj a fost găsit în poziția întredeschis, fiind posibilă constatarea deplasării încărcăturii spre partea dreaptă în sensul de mers a trenului;

Imaginea nr. 2 – Poziția vagonului al 18-lea după deraiere

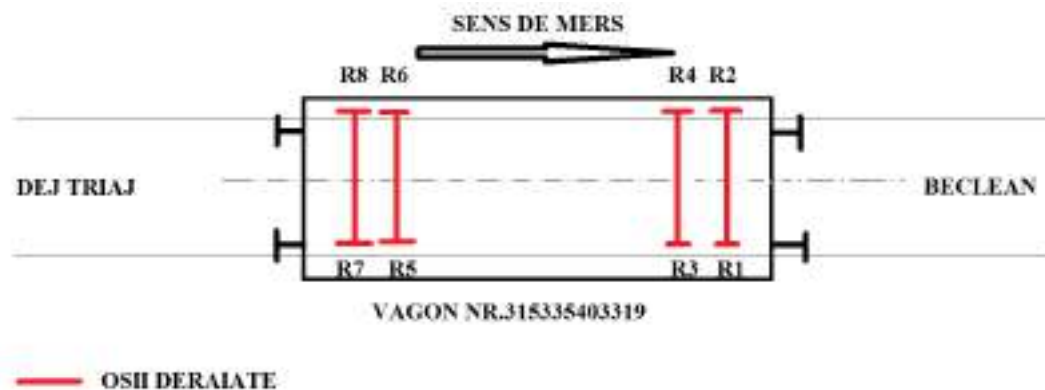
- Vagonul nr.31533540331-9, seria Rils, al 19-lea din compunerea trenului, a deraiat de toate osiile, pe partea stângă în sensul de mers a trenului, fiind constatate următoarele:
  - urme de deraiere pe suprafața tuturor roților;
  - pe flancul lateral a roților deraiate au fost constatate urme de frecare;
  - peretele frontal rabatabil dinspre Dej Triaj a fost găsit în poziția întredeschis, fiind posibilă constatarea deplasării încărcăturii spre partea dreaptă în sensul de mers a trenului;

Imaginea nr. 3 – Poziția vagonului al 19-lea după deraiere

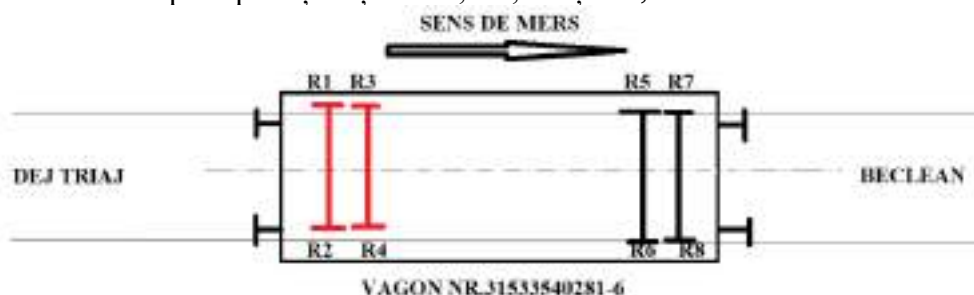
- Vagonul nr.31533540195-8, seria Rils, al 20-lea din compunerea trenului, nu a deraiat, nu s-au constatat urme de deraiere pe roțile acestuia.
- Vagonul nr.31533540281-6, seria Rils, al 21-lea din compunerea trenului, a deraiat de boghiul al 2-lea, pe partea stângă în sensul de mers a trenului, fiind constatate următoarele:
  - urme de deraiere pe suprafața roților R1, R2, R3 și R4;

Imaginea nr. 4 – Poziția vagonului al 21-lea după deraiere

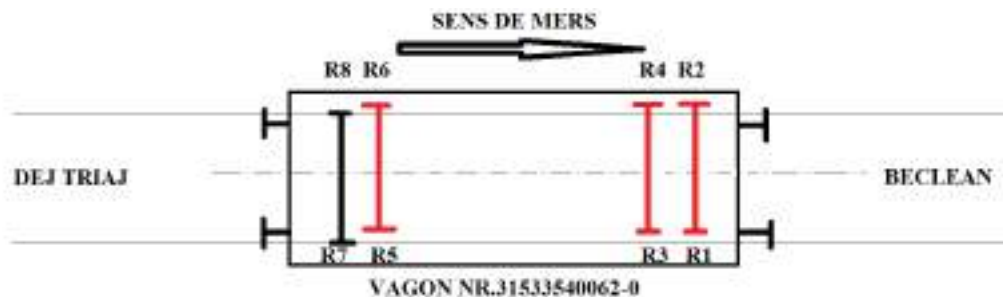
- Vagonul nr.31533540062-0, seria Rils, al 22-lea din compunerea trenului, a deraiat de primele 3 osii, în sensul de mers a trenului, cu roțile R1, R2, R3, R4, R5 și R6, pe partea stângă în sensul de mers a trenului, fiind constatate următoarele:
  - urme de deraiere pe suprafața roților R1, R2, R3, R4, R5 și R6;

Imaginea nr. 5 – Poziția vagonului al 22-lea după deraiere

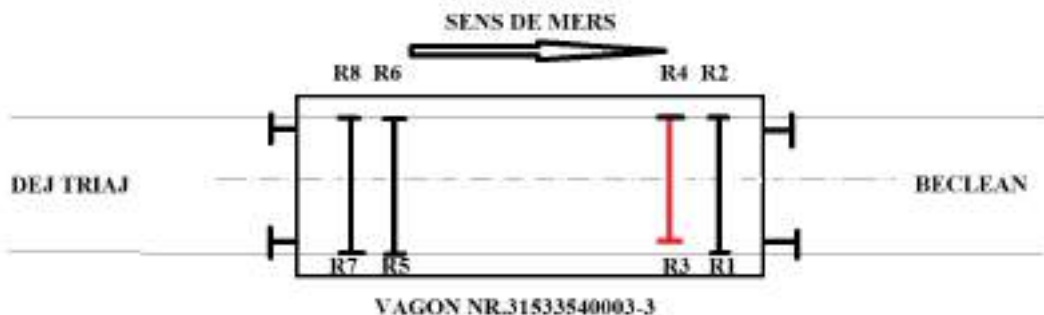
- Vagonul nr.31533540003-3, seria Rils, al 23-lea din componerea trenului, a deraiat de osia a 2-a în sensul de mers a trenului, cu roata R3 căzută între firele căii și cu roata R4 nederaiată, fiind constatate următoarele:

- urme de deraiere pe suprafața roții R4;

Imaginea nr. 6 – Poziția vagonului al 23-lea după deraiere

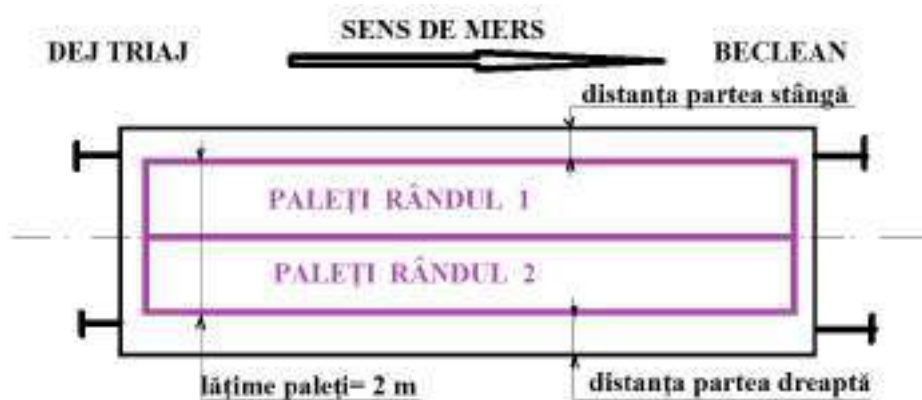
- vagoanele erau încărcate cu saci aranjați uniform pe paleți, pe două rânduri de paleți, pe toată lungimea vagonului;

Imaginea nr. 7 – Poziția paleților

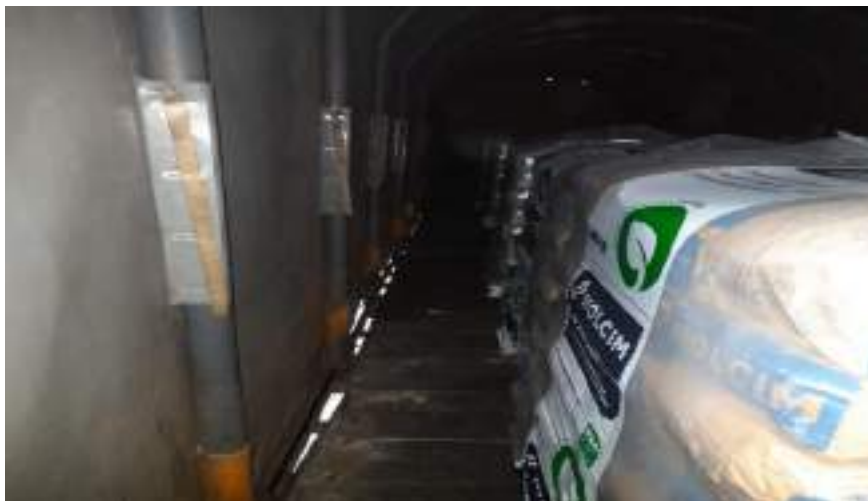
Imaginea nr. 8 – Modul de încărcare a mărfii

S-a constatat că paleții au fost așezați neuniform pe platforma vagoanelor, cu distanțe inegale față de axul central a vagoanelor, rezultând repartizarea inegală a sarcinii pe cele două roți ale aceleiași osii. A fost măsurat spațiul liber rămas între paleți și partea laterală a podelei, rezultând următoarele valori:

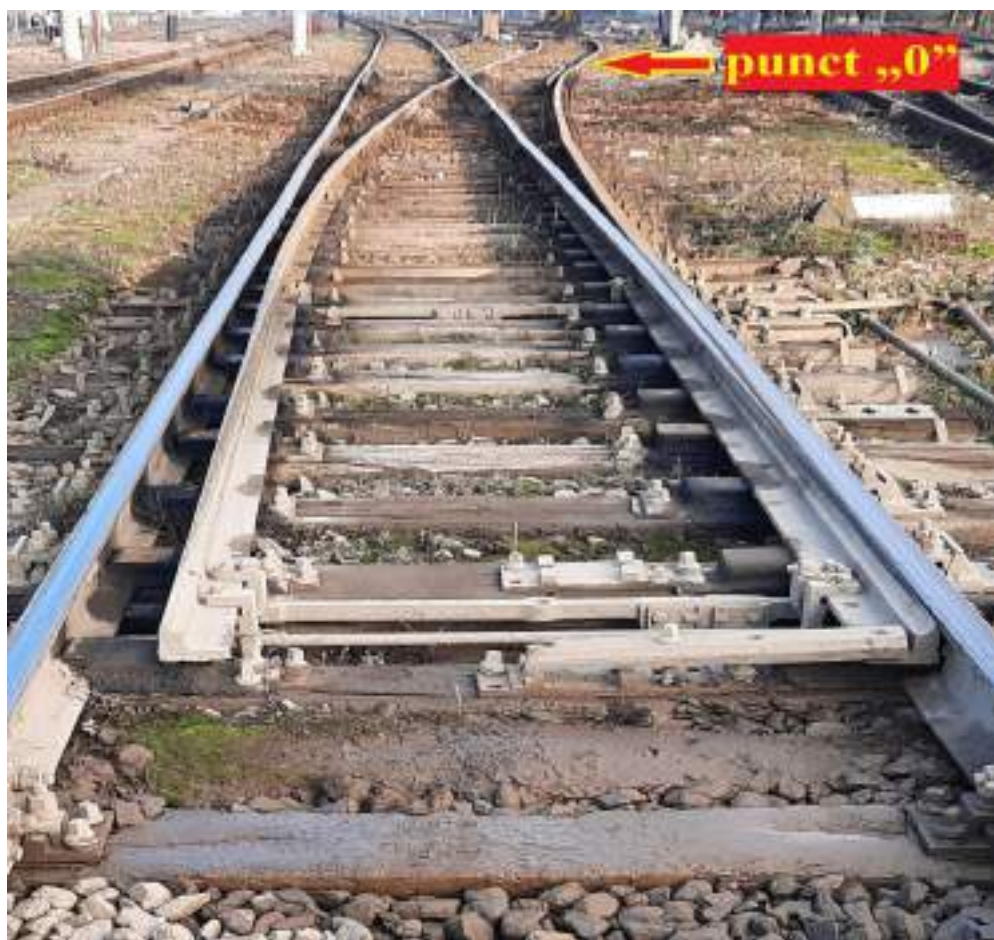
Prisma de piatră spartă era colmatată, piatra spartă și noroiul erau peste nivelul superior al traverselor în zona de fixare a plăcilor metalice.

*Imaginea nr.10 – locul producerii deraierii*

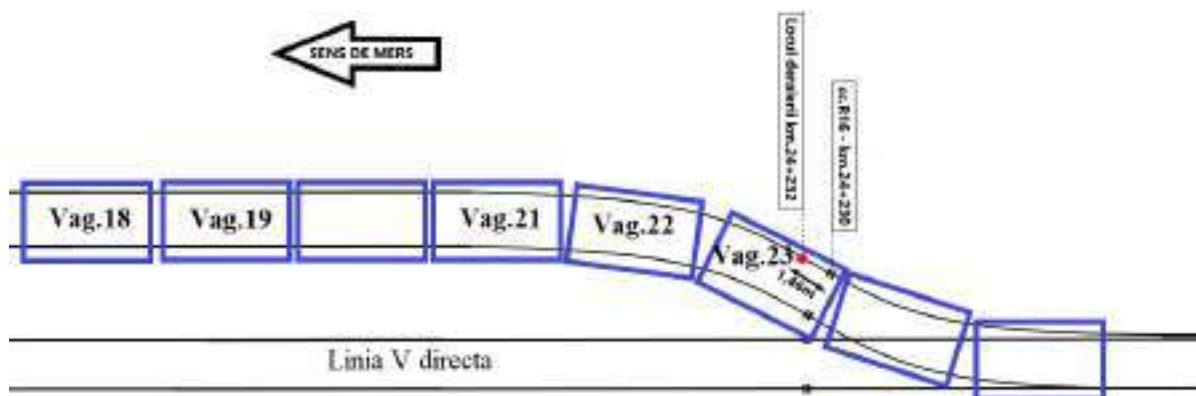
Prima urmă de părăsire a suprafeței de rulare a fost constatată pe curba aflată după schimbătorul de cale nr.16, la o distanță de 1,45 m de joanta de capăt a schimbătorului, fiind produsă prin căderea între firele căii a roților din dreapta, sens de mers, de la osiile celui de al doilea boghiu al vagonului nr.31533540417-6 (al 18-lea din compunerea trenului).

*Imaginea nr.11 – vagoanele deraiate din compunerea trenului nr.661004*

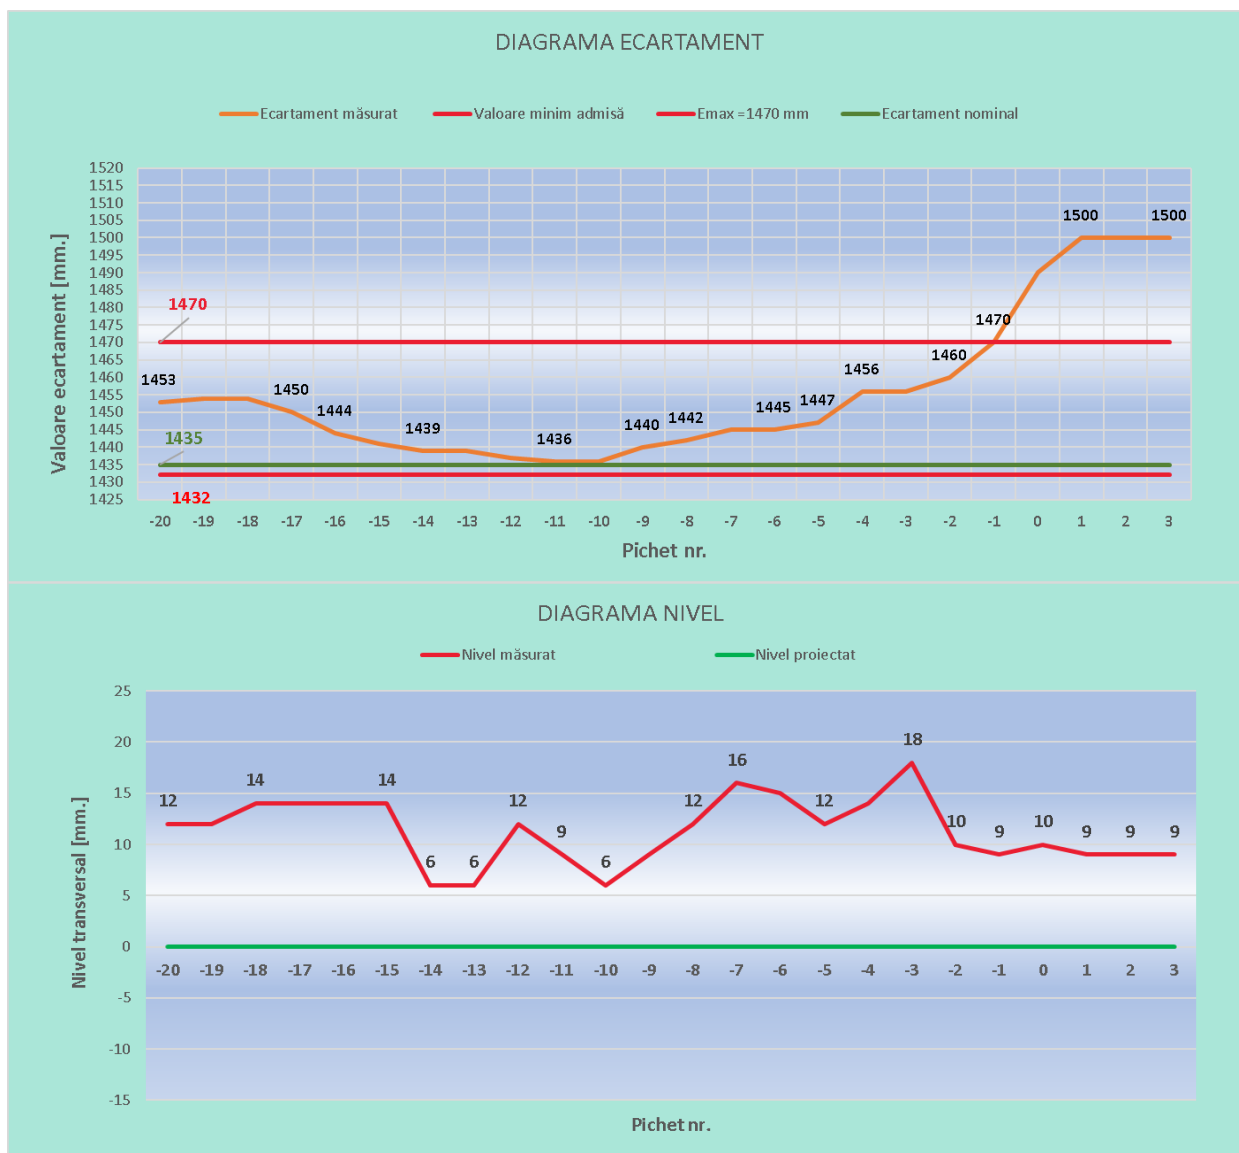
*Imaginea nr.12 - valorilor măsurate ale ecartamentului și nivelului transversal*

Măsurătorile la ecartament și nivel transversal au fost efectuate cu tiparul tip Geismar, seria 40337. În punctele „-1”, „0” și „+1”, măsurătorile la ecartament au fost efectuate cu ruleta, întrucât valoarea ecartamentului era mai mare de +40 mm. Măsurătorile la ecartament în zona punctului „0”, au fost efectuate sub sarcina statică a vagonului nr.31533540003-3, înainte de montarea tiranților, necesari pentru retragerea vagoanelor.

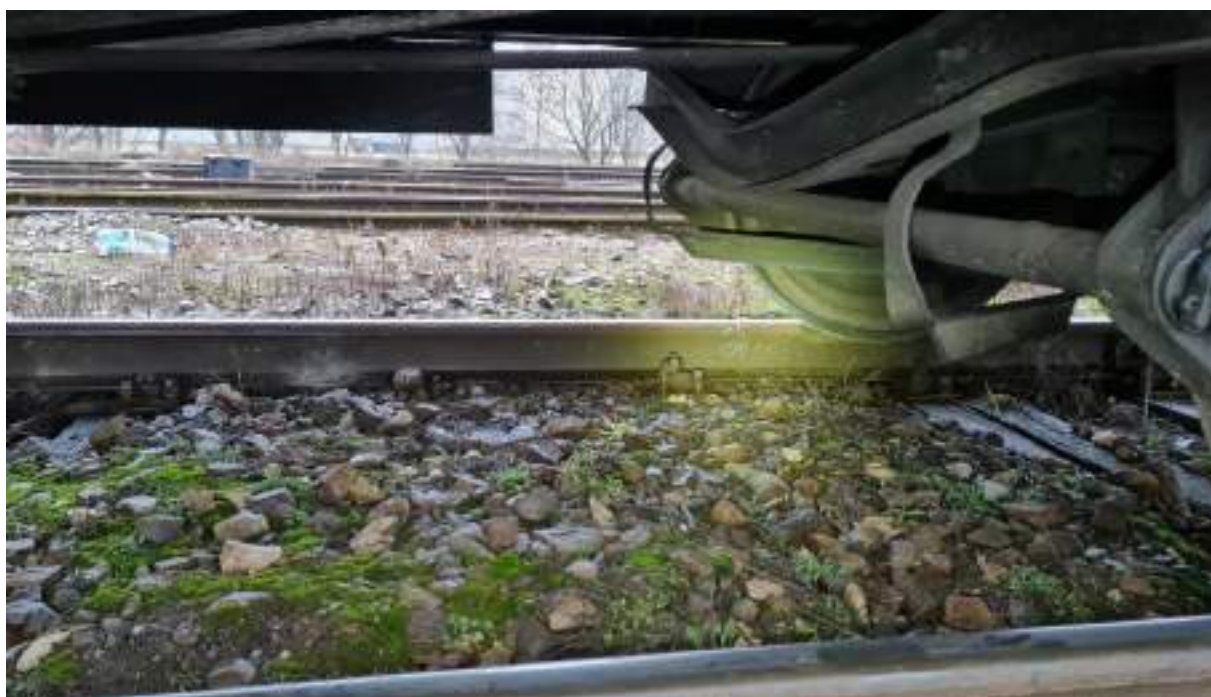
Pe curba de după schimbătorul de cale nr. 16, prisma de piatră spartă era colmatată atât între șine cât și între linii, nemaiavând capacitatea de drenare a apei provenite din precipitații.

În zona punctului de deraiere, atât între șine cât și pe capetele traverselor, piatra spartă colmatată depășea nivelul feței superioare a traverselor, în special în zona de fixare a plăcilor metalice, nepermițând vizualizarea stării tehnice a traverselor pe zona în care pot apare deplasări ale plăcilor metalice în lungul traversei.

*Imaginea nr.13 - traversele acoperite de piatră spartă și noroi în zona punctului „0”*

By act no.43/E/2/124/07.05.2024, Lines Division Cluj informed the investigation commission that, after the accident, the curves were checked after the switches in District Beclean, T17 sleepers were replaced, packing of the track with broken stone and packing of sleepers with heavy track machines.

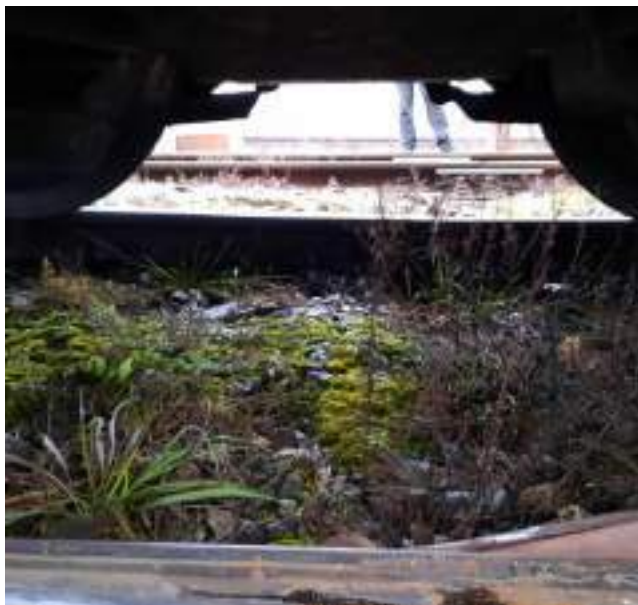
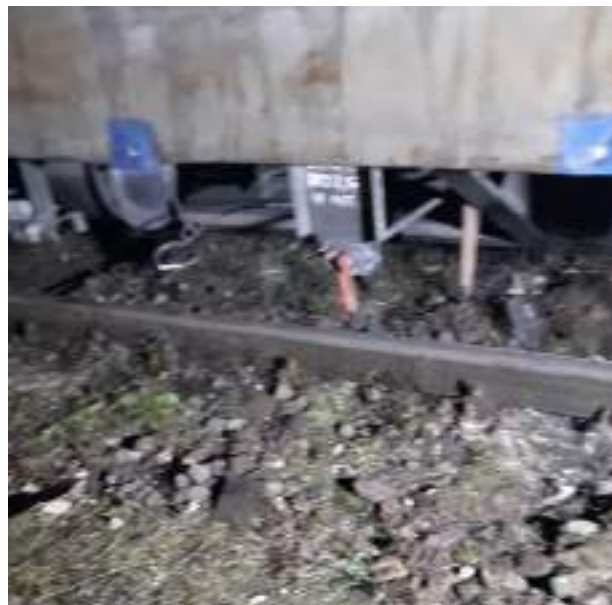
*Imaginea nr.14*

*În imaginea nr.14 și 15 este prezentată prisma de piatră spartă colmatată, care depășea nivelul superior al traverselor și împiedica vizualizarea stării tehnice a traverselor pe toată lungimea.*

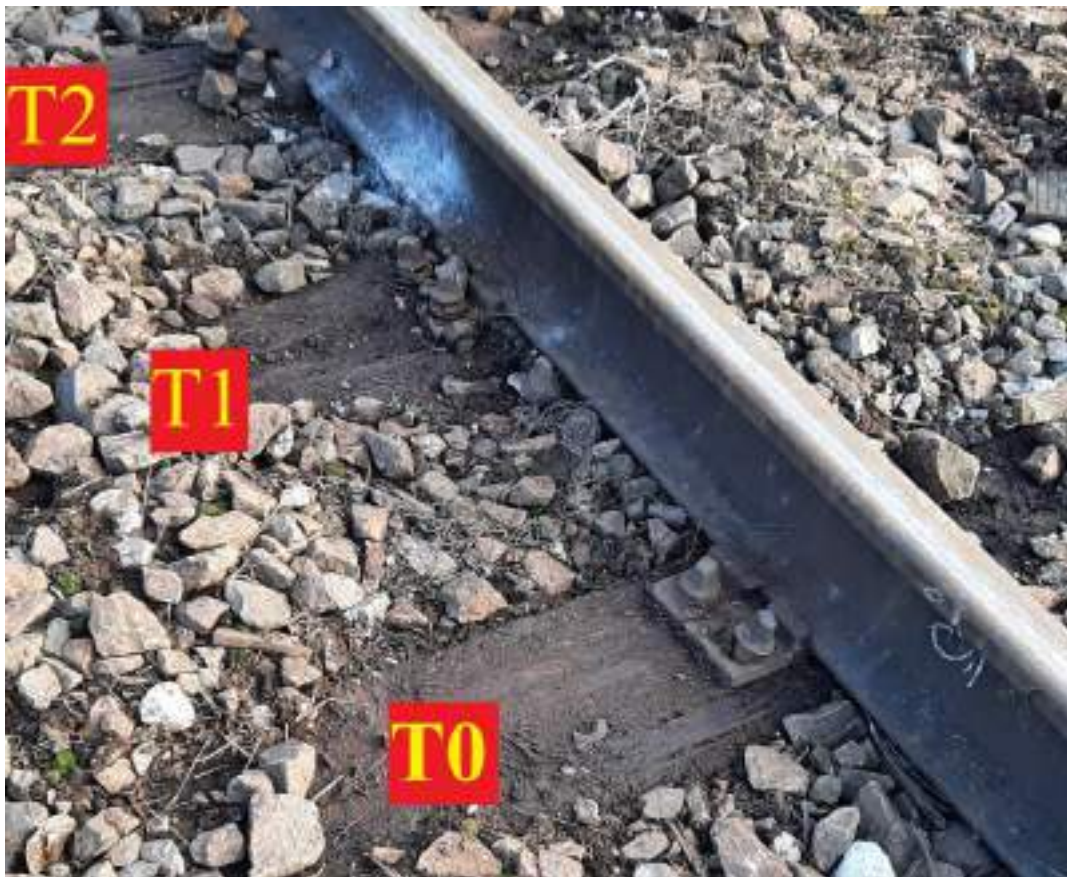
*Imaginea nr.16*

În  *imaginea nr.16* este prezentată prima și a doua traversă după punctul „0”, în sensul de mers al trenului, unde roțile din partea dreaptă au părăsit flancul activ al ciupercii șinei și au căzut între firele căii. Traversa de lemn pe care reazemă plăcile metalice era putredă, motiv pentru care strângerea tirfoanelor pentru împiedicare deplasării plăcilor nu era posibilă. Ca urmare, sub acțiunea forțelor dinamice transmise suprastructurii căii de roțile materialului rulant, s-a produs deplasarea celor două fire de șine împreună cu plăcile metalice, în sensul creșterii valorii ecartamentului căii. Astfel, valoarea măsurată a ecartamentului, sub sarcina statică a vagonului a depășit valoarea de 1475 mm (+40 mm peste valoarea de 1435 mm, valoare care este limita maximă până la care se pot face măsurători cu tiparul de măsurat calea). Menționăm că, starea de degradare a traverselor nu este o consecință a deraierii ci era anterioară producerii acesteia, traversele fiind deja putrede, cu crăpături longitudinale și uzuri mecanice în zona plăcilor metalice de fixare.

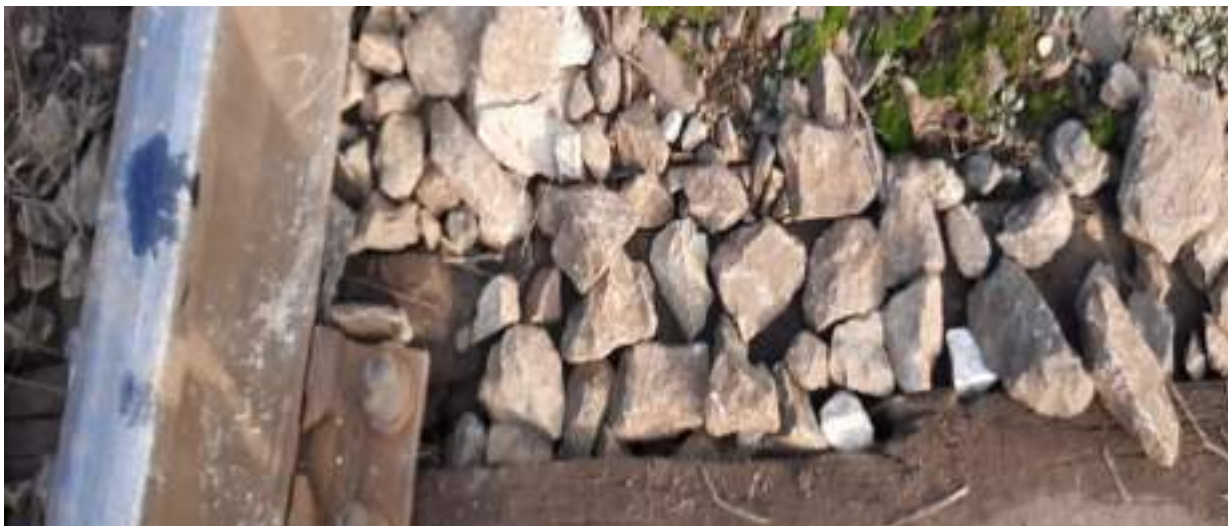
*Imaginea nr.17- traversa T-1 sub firul interior al curbei, partea stângă a sensului de mers*

In the area where the first derailment trace was observed, there were 7 consecutive wooden sleepers ("T-1" ÷ "T5"), whose technical condition did not allow the tightening of the coach screw for fixing the rail metal plates and preventing their movement. The defects in these sleepers were among those types of defects which, in accordance with the provisions of Article 25, paragraphs (1), (2) and (4) of the *Instruction no.314/1989 for Standards and Tolerances for the Construction and Maintenance of Normal Gauge Tracks*, required their replacement.

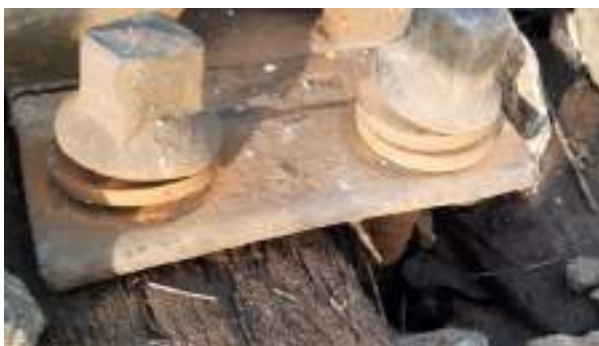
*Imaginea nr.18 - detaliu traversa T-1, prinderea plăcii metalice care susține șina firului interior a curbei*

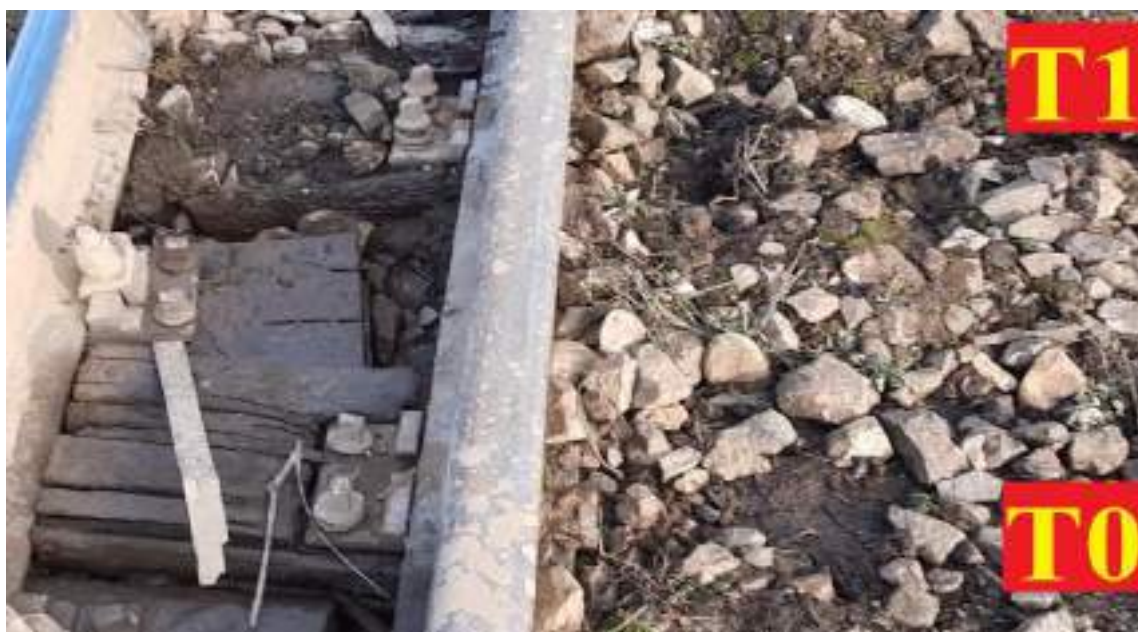
*Imaginea nr.19 - traversele T0 și T1, partea stângă a sensului de mers, șina firului interior a curbei*

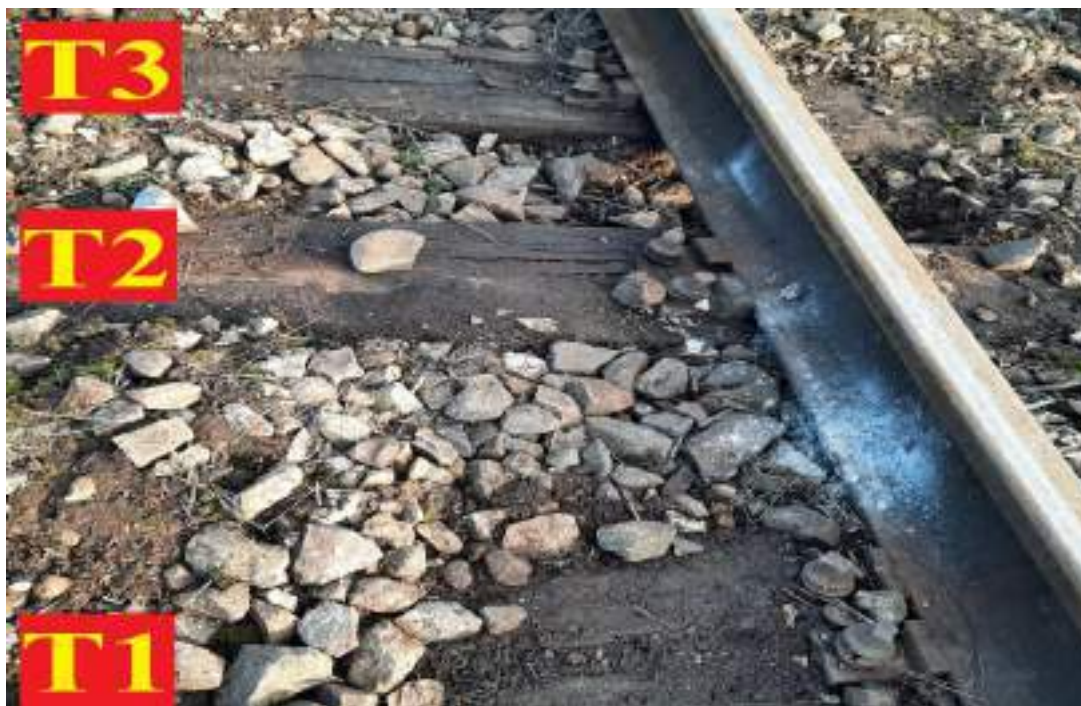
*Imaginea nr.20 - traversele T1, T2 și T3 interiorul căii, șina firului exterior a curbei*

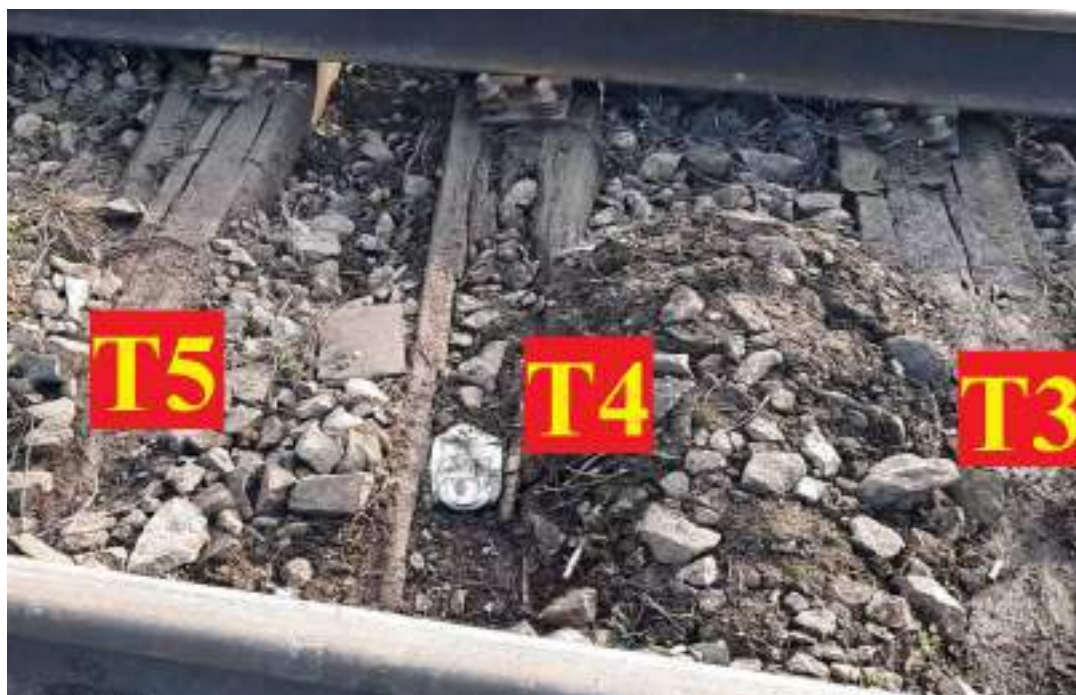
*Imaginea nr.21 - traversele T3, T4 și T5, interiorul căii*
