## RAPORT DE INVESTIGARE

al accidentului feroviar produs la data de 05.01.2024, pe raza de activitate a Sucursalei Regionale de Căi Ferate Craiova, secția de circulație Strehaia – Drobeta Turnu Severin (linie simplă electrificată), la linia nr.5 abătută din stația CFR Balota, pe o zonă în curbă după schimbătorul de cale nr.11, prin deraierea primei osii, în sensul de mers, a locomotivei EA 478, împingătoare la trenul de marfă nr.66240

*Raport de investigare final  
23 decembrie 2024*

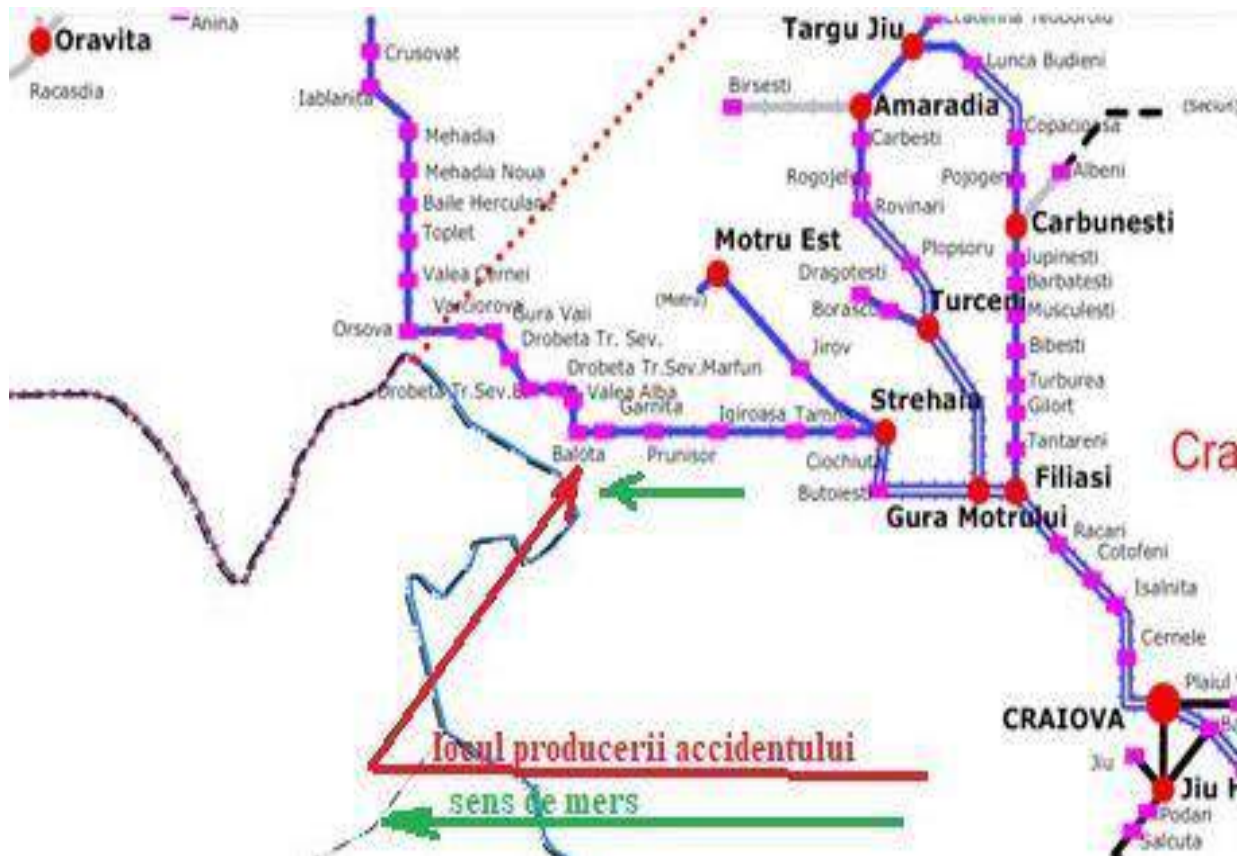
Figure no. 1: Accident site

The railway accident occurred at the entrance of the freight train no.66240 at the railway station Balota, after the entry on the deflecting section line no.5, on a portion of the curve after the switch no.11, km 344+071, by derailment of the first axle, in the running direction of the banking locomotive EA 478.

The locomotive ran in derailed condition with the wheels on axle no.1, bogie 1, about 8.00 m, on the vertical metal track fastenings.

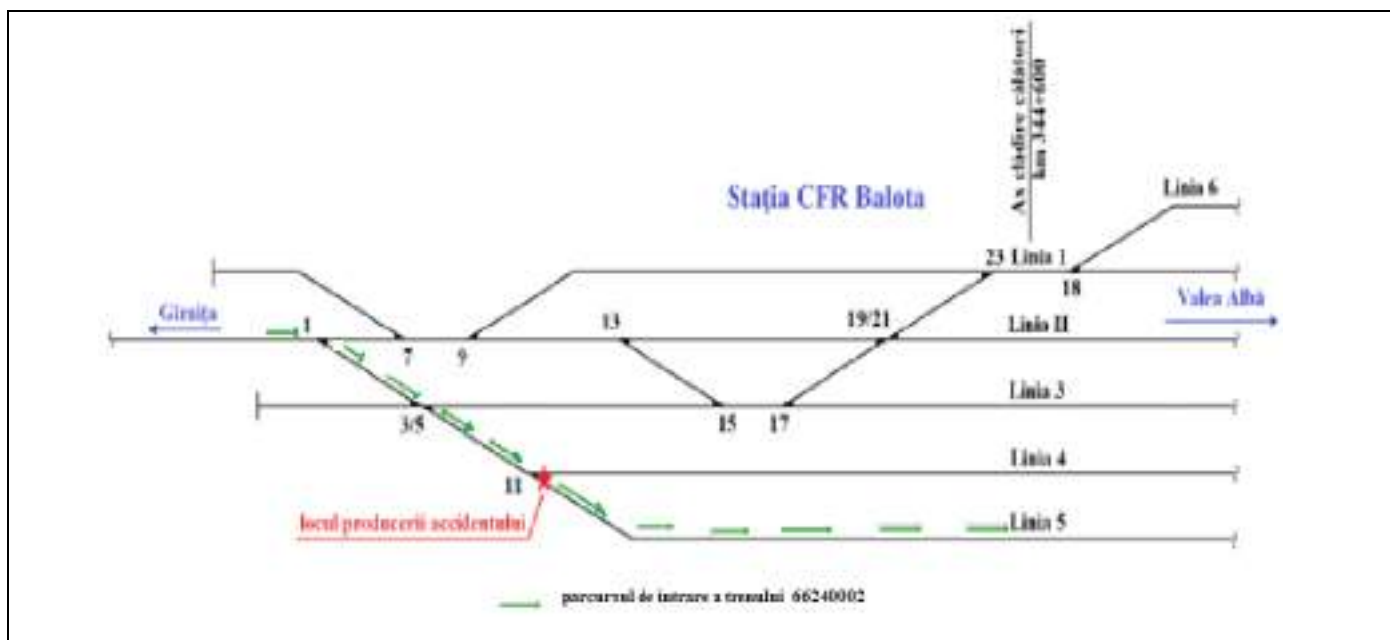
Figura nr.2 – Schița stației CFR Balota cap X unde s-a produs accidentul feroviar

Prima urmă de escaladare, a fost identificată la km 344+071 pe firul exterior al curbei situate după schimbătorul de cale nr.11, pe partea dreaptă în sensul de mers al trenului, la o distanță de 11,00 m de ultima joantă a schimbătorului de cale nr.11.

Viteza maximă de circulație a trenurilor de marfă pe linia nr.5 abătută este restricționată la 10 km/h din data de 09.07.2003 de la km 344+060 la km 345+080 din cauza prisme de piatră spartă colmatate, a lipsei de piatră spartă și a defectelor de nivel transversal.

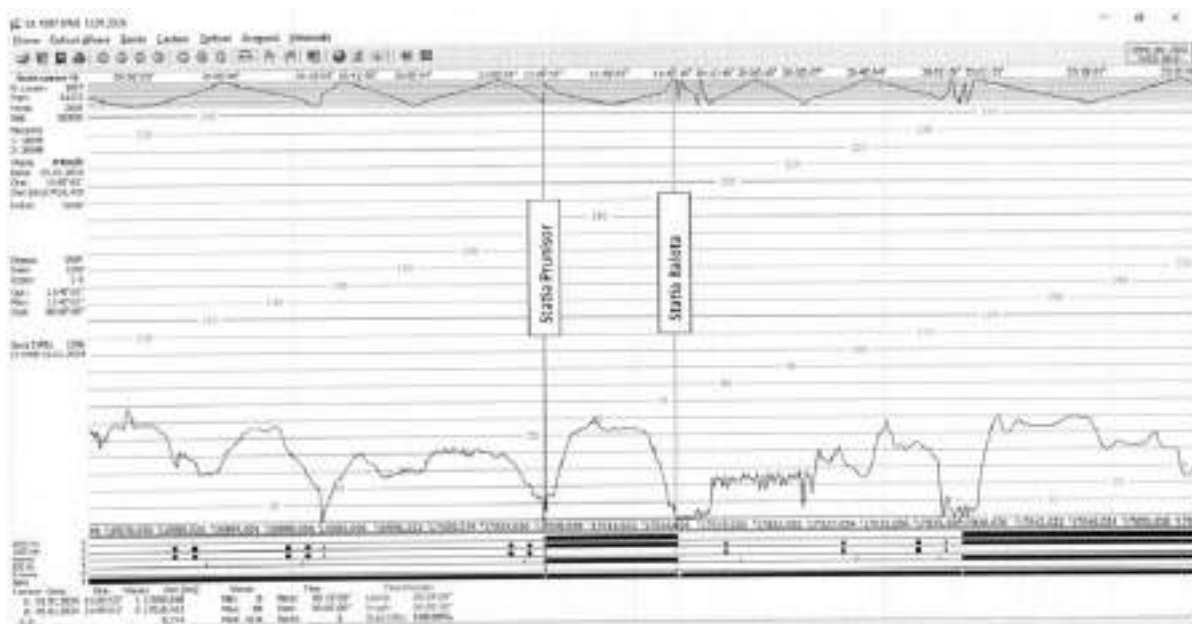
*Figura nr.4 – Banda IVMS a locomotivei EA 1007*

- la ora 11:33'53" se observă o ușoară patinare a locomotivei;

- trenul circulă cu viteze cuprinse între 8 – 9 km/h pe o distanță de 30 m până la ora 11: 04'01" când trenul oprește în stația Balota.

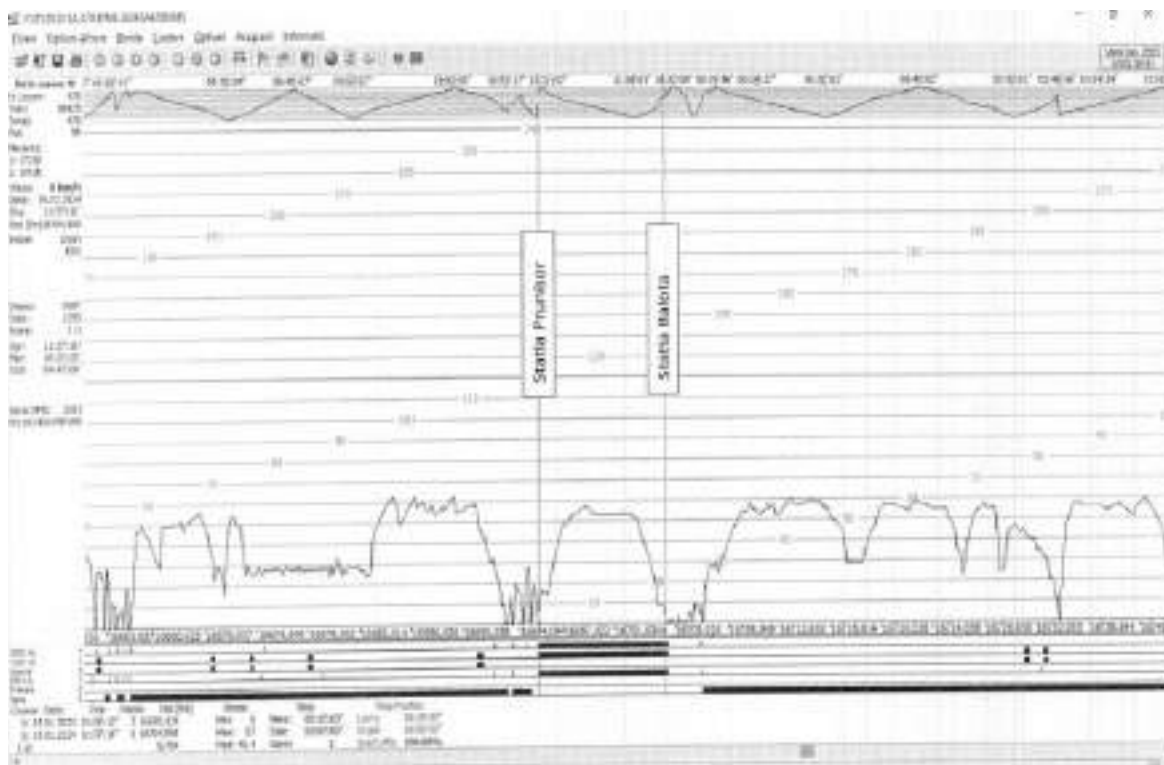
Figura nr.5 – Banda IVMS a locomotivei EA 478

- de la ora 11:21'25" viteza trenului a crescut de la 14 Km/h la 47 Km/h pe o distanță de aproximativ de 1121 m până la ora 11:23'41" după care a circulat cu viteze cuprinse între 47 – 57 km/h pe o distanță de 5900 m până la ora 11:30'22";

- de la ora 11:30'22" viteza a scăzut de la 50 km/h la 8 km pe o distanță de 1593 m până la ora 11:33'50" după care trenul a circulat cu viteze cuprinse între 8 – 9 km/h pe o distanță de 413 m ulterior viteza scăzând de la 8 km/h la 0 km/h pe o distanță de 88 m până la ora 11: 37' 16" oră când trenul a oprit în stația CFR Balota.

Din analiza datelor înregistrate de instalațiile CEL, de pe cele două locomotive care au asigurat remorcarea trenului de marfă nr.64240, nu au reieșit indicii care să poată conduce la concluzia că modul în care s-a efectuat remorcarea trenului a influențat deraierea.

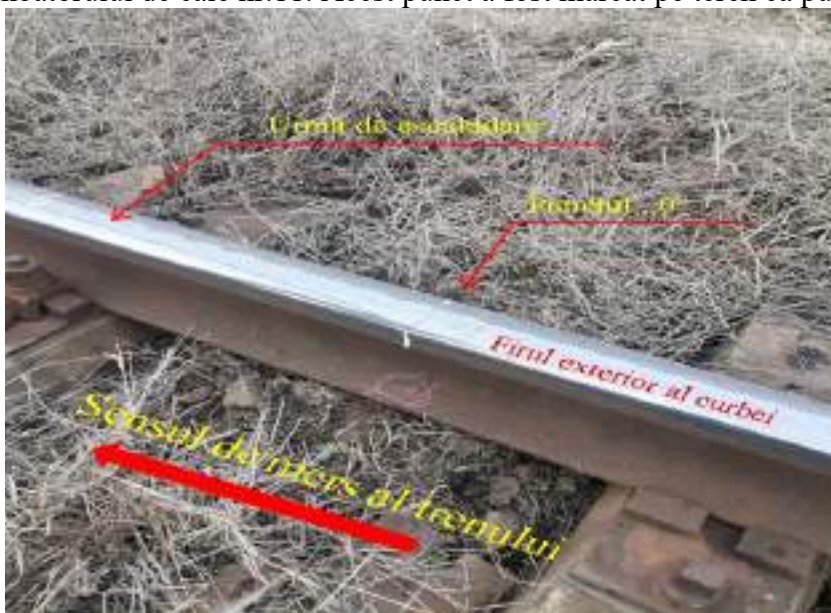
Foto nr.1 – Punctul „0”

Prima urmă de escaladare, a fost identificată la km 344+071 pe firul exterior al curbei situate după schimbătorul de cale nr.11, pe partea dreaptă în sensul de mers al trenului, la o distanță de 11,00 m de ultima joantă a schimbătorului de cale nr.11. Acest punct a fost marcat pe teren ca punctul „0” – *foto nr.1.*

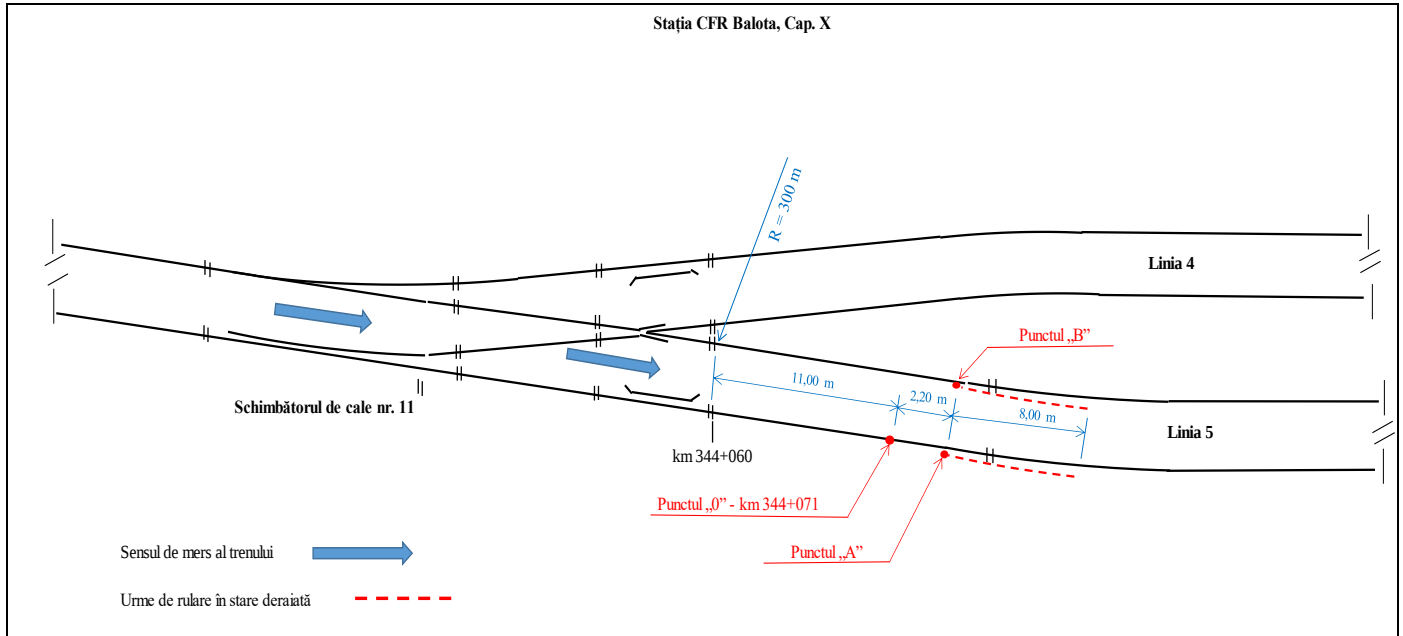
Figura nr.6 - Reprezentarea schematică a zonei pe care s-a produs accidentul feroviar

La o distanță de 2,20 m de punctul „0” s-a constatat o urmă de cădere în exteriorul căii, (tot pe firul din partea dreaptă), punct marcat pe teren a punctul „A”. Pe firul stâng, în aceeași secțiune transversală cu punctul „A”, s-a constatat o urmă de cădere la interior (între firele căii), a roții din partea stângă a osiei nr.1 (boghiul nr.1) în sensul de mers, punct marcat pe teren a punctul „B”.

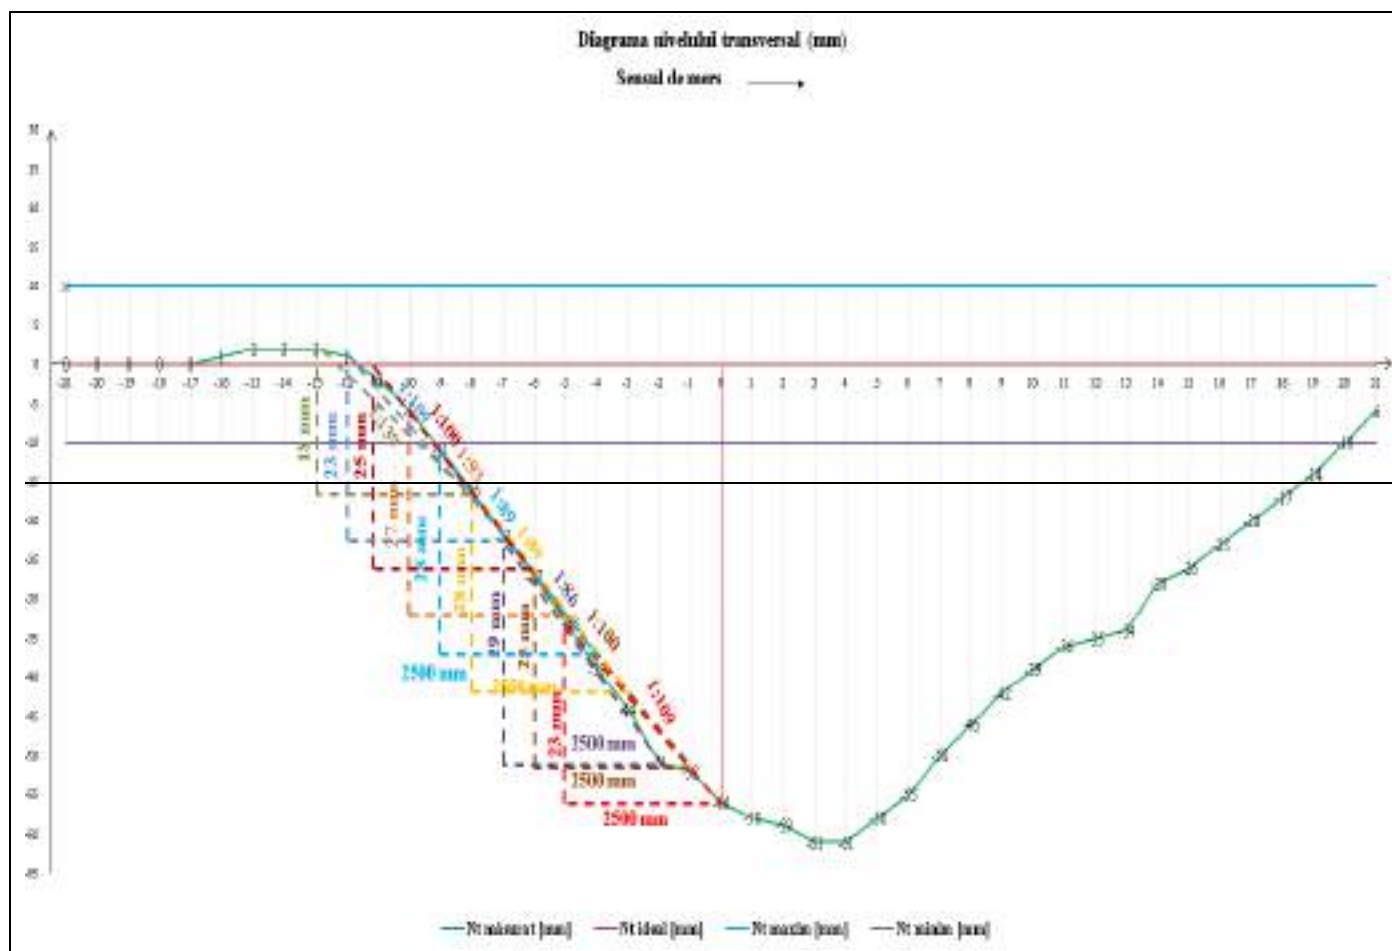
*Figura nr.8 - Diagrama nivelului transversal*

Torsionarea căii este un defect local și reprezintă diferența de nivel transversal între cele două fire ale căii măsurate în două puncte consecutive raportat la baza longitudinală de măsurare a torsionării căii (2,5 m). Pentru viteze de circulație  $V \leq 10$  km/h valoarea maximă a torsionării căii este de 15 mm, cu înclinarea rampei defectului de 1:166, prevăzută la art.7.A., pct.4 din *Instrucția de norme și toleranțe pentru construcția și întreținerea căii-linii cu ecartament normal, nr.314/1989*.

Până la punctul de producere al deraierii, în sensul de mers al trenului, între punctele „-13”÷„0”, în cuprinsul a nouă zone măsurate la o distanță de 2,5 m între două puncte consecutive, valoarea torsionării căii depășea valoarea maximă a torsionării de 15 mm admisă pentru circulația trenurilor cu viteza  $V \leq 10$  km/h, înclinările rampelor defectelor erau mai mari decât valoarea maximă admisă pentru circulația trenurilor (1:166). Astfel, așa cum este exemplificat în diagrama nivelului transversal – *figura nr.10*, între punctele „-5”÷„0” și „-12”÷„-7” valoarea torsionării a fost de 23 mm, având înclinarea rampei defectului de 1:109, între punctele „-6”÷„-1” și „-11”÷„-6” valoarea torsionării a fost de 25 mm, având înclinarea rampei defectului de 1:100, între punctele „-7”÷„-2” valoarea torsionării a fost de 29 mm, având înclinarea rampei defectului de 1:86, între punctele „-8”÷„-3” și „-9”÷„-4” valoarea torsionării a fost de 28 mm, având înclinarea rampei defectului de 1:89, între punctele „-10”÷„-5” valoarea torsionării a fost de 27 mm, având înclinarea rampei defectului de 1:93 și între punctele „-13”÷„-7” valoarea torsionării a fost de 18 mm, având înclinarea rampei defectului de 1:139.

- a fost depășită valoarea maximă admisă a torsionării căii de 15 mm pentru circulația trenurilor cu viteza  $V \leq 10$  km/h, înclinările rampelor defectelor erau mai mari decât valoarea maximă admisă pentru circulația trenurilor (1:166) între punctele „-13” $\div$ „0” în sensul de mers al trenului. Astfel, între punctele „-5” $\div$ „0” și „-12” $\div$ „-7” valoarea torsionării a fost de 23 mm, având înclinarea rampei defectului de 1:109, între punctele „-6” $\div$ „-1” și „-11” $\div$ „-6” valoarea torsionării a fost de 25 mm, având înclinarea rampei defectului de 1:100, între punctele „-7” $\div$ „-2” valoarea torsionării a fost de 29 mm, având înclinarea rampei defectului de 1:86, între punctele „-8” $\div$ „-3” și „-9” $\div$ „-4” valoarea torsionării a fost de 28 mm, având înclinarea rampei defectului de 1:89, între punctele „-10” $\div$ „-5” valoarea torsionării a fost de 27 mm, având înclinarea rampei defectului de 1:93 și între punctele „-13” $\div$ „-7” valoarea torsionării a fost de 18 mm, având înclinarea rampei defectului de 1:139, contrar prevederilor art.7, pct.A.4.din *Instrucția de norme și toleranțe pentru construcția și întreținerea căii pentru linii cu ecartament normal nr.314/1989*;

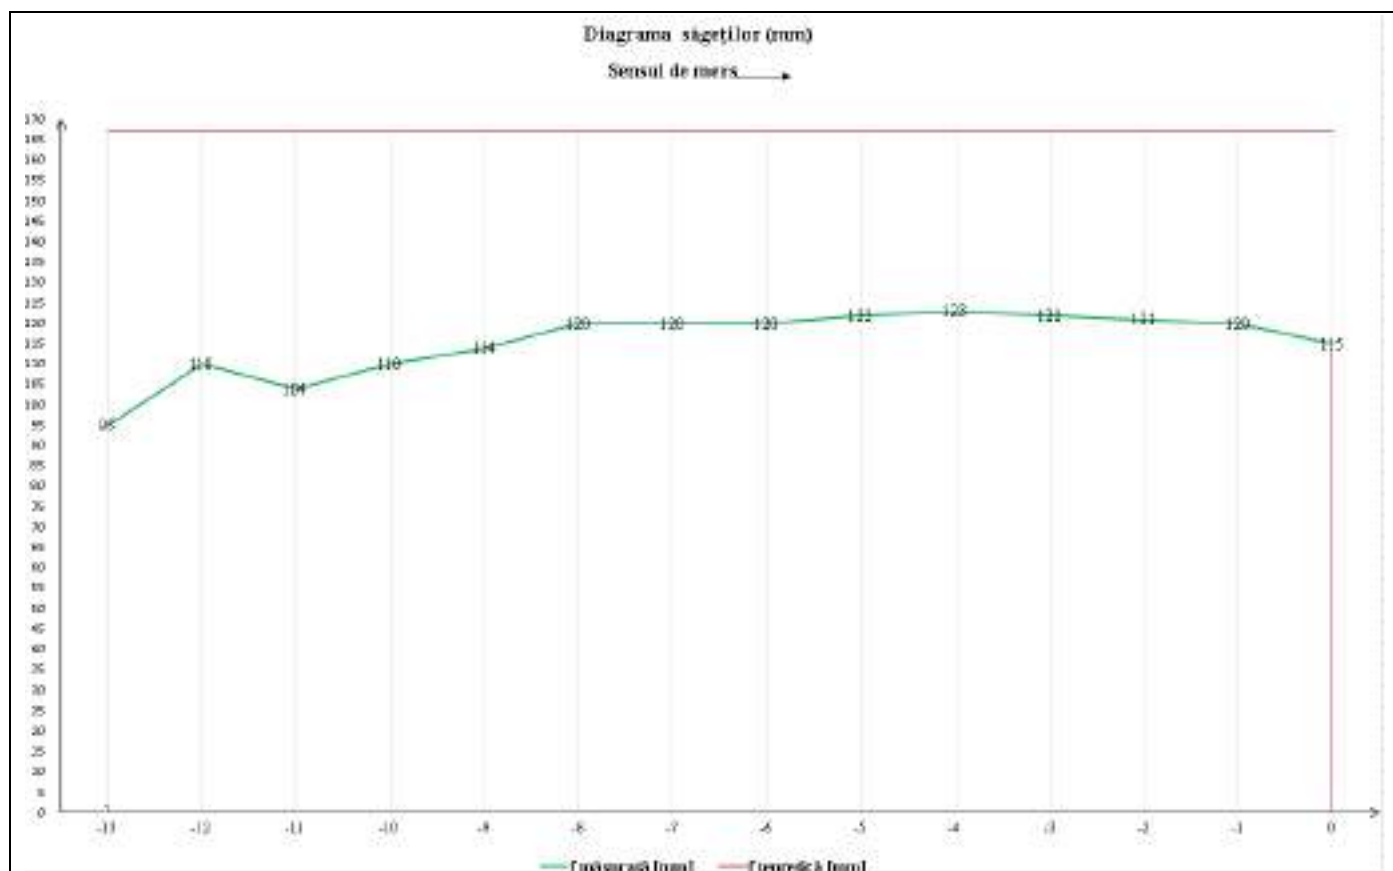
Figura nr.9 - Diagrama săgeților

Săgețile au fost măsurate pe porțiunea de curbă pichetată la mijlocul corzii de 20 m, între punctele de reper „-13”÷ „10”.

Valorile săgeților sunt prezentate în figura nr.9.

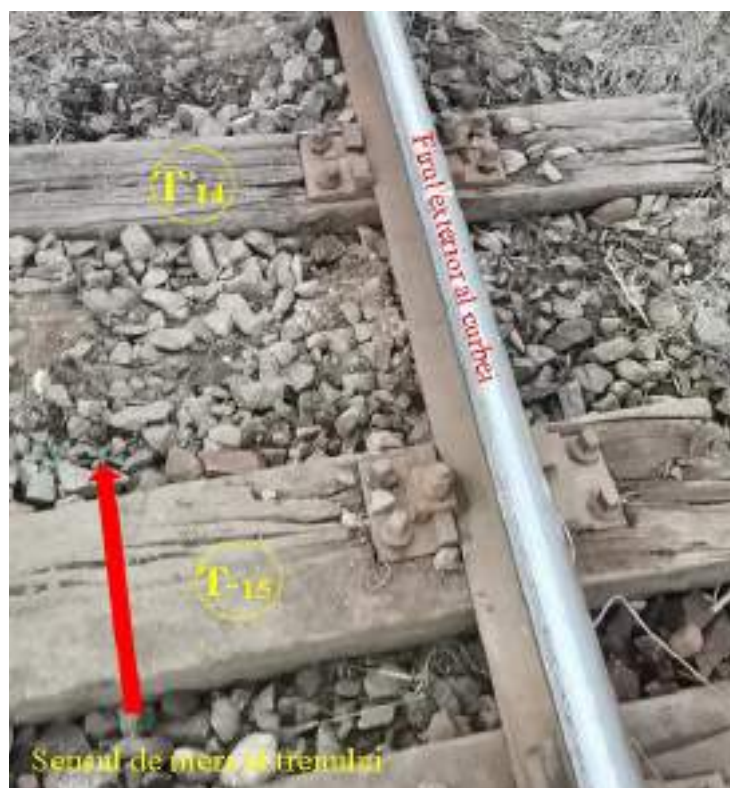
Foto. nr.2 – Starea tehnică a traverselor T-15 și T-14

- mai mult de 2 traverse necorespunzătoare la un grup de 15 traverse;
- numărul de traverse necorespunzătoare în cale să depășească 7 %;
- menținerea în cale a 2 traverse necorespunzătoare vecine.

- în zona producerii deraierii au fost constatate în cale două traverse de lemn necorespunzătoare consecutive care nu asigurau prinderea șinelor, menținerea ecartamentului și a nivelului transversal în limitele toleranțelor admise, contrar prevederilor art.25, pct.4. din *Instrucția de norme și toleranțe pentru construcția și întreținerea căii pentru linii cu ecartament normal nr.314/1989;*
- în zona producerii deraierii prisma de piatră spartă prezenta un grad avansat de colmatare, nefiind îndeplinite condițiile de drenare ale prismeii căii, acest fapt contribuind la degradarea geometriei căii.
