AGENȚIA DE INVESTIGARE FERROVIARĂ ROMÂNĂ - AGIFER

## RAPORT DE INVESTIGARE

al accidentului feroviar produs la data de 05.01.2024, pe raza de activitate a  
Sucursalei Regionale de Căi Ferate Craiova, la intrare în stația CFR Turceni, pe schimbătorul de cale  
nr.47, prin deraierea celui de al doilea boghiu al vagonului nr.31536651420-7, din compunerea trenului  
de marfă nr.65096

*Raport de investigare final  
20 decembrie 2024*

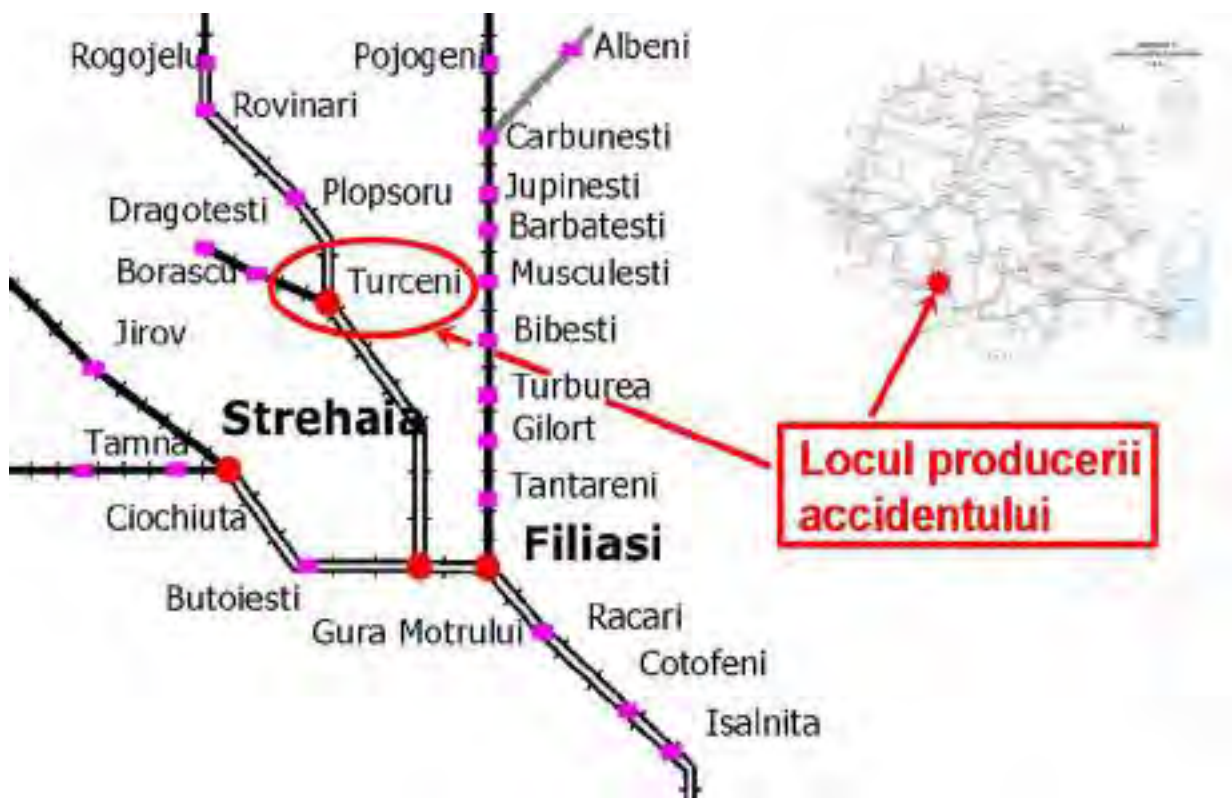
Figure no. 1: Accident site

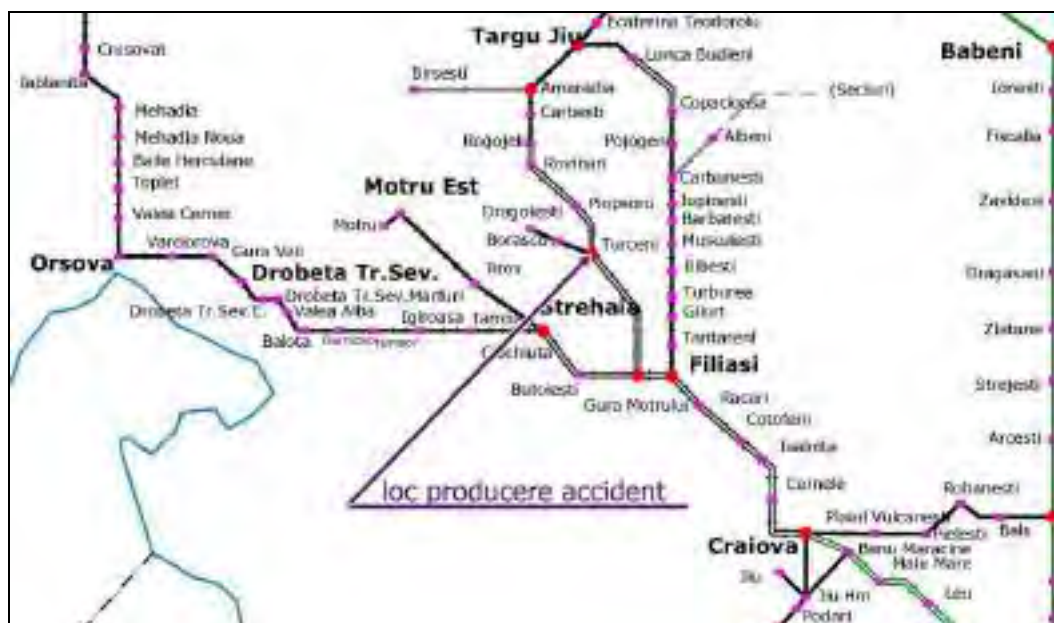
Deraierea s-a produs în cuprinsul schimbătorul de cale nr.47 pe direcția abatere, la o distanță de 7,3 m de prima joantă a schimbătorului, prin părăsirea flancului activ al ciupercii șinei contraacului curb și căderea între firele căii a roții din dreapta, sens de mers, de la a treia osie a vagonului nr.31536651420-7.

Imaginea nr.1 – locul producerii accidentului

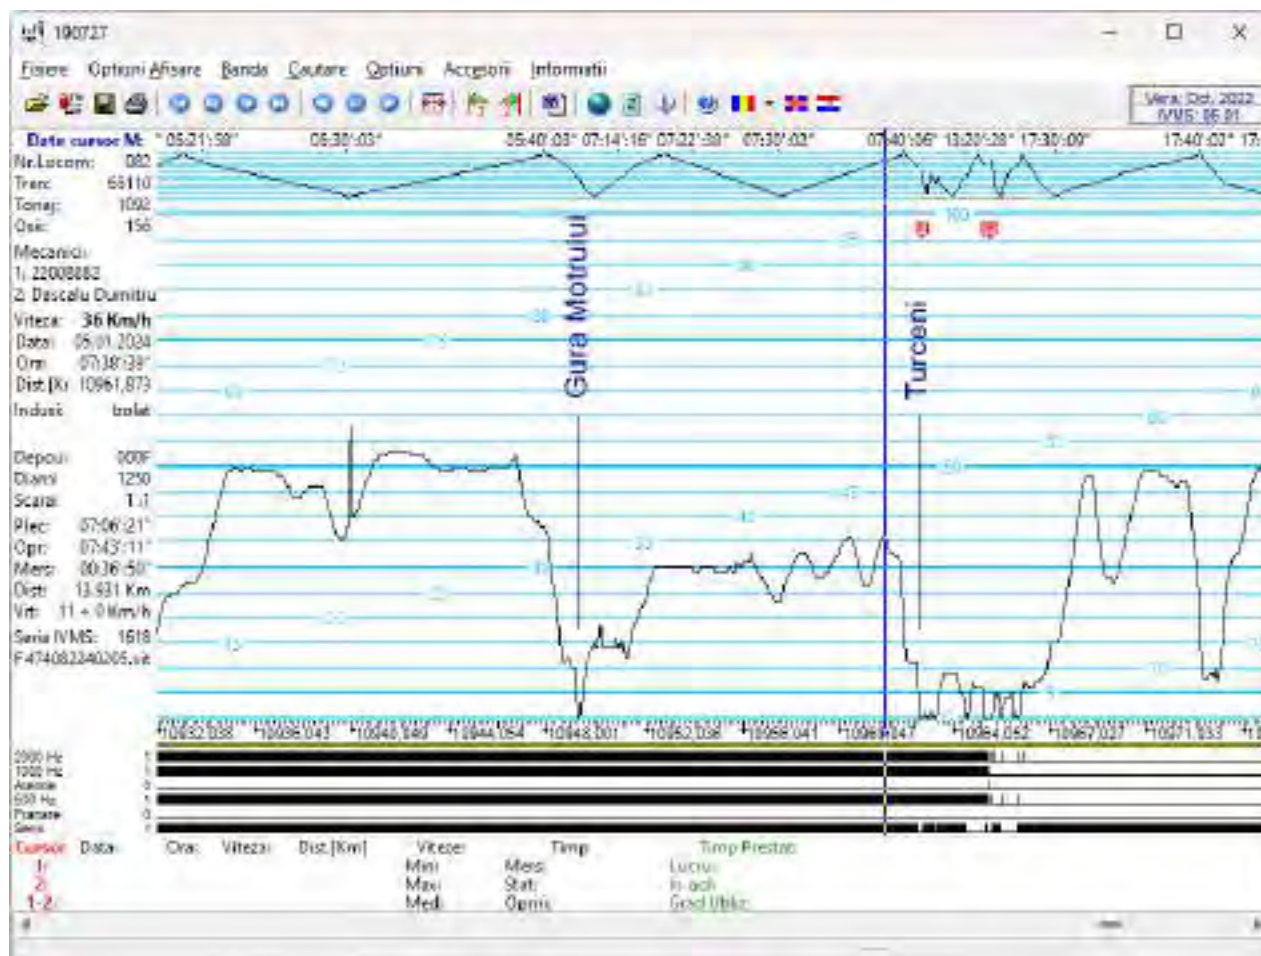
- trenul nr.65096 a plecat din stația Gura Motrului la ora 07:06:11;
- curba vitezei a crescut de la valoarea de 1-5-10-15-18-14-16-15-12km/h pe o distanță de 1944 m și un interval de timp de 9min și 47sec;
- de la 12 km/h a circulat cu viteze de 30-29-30-29-31-33 într-un spațiu de 5066m și un interval de timp de 11min și 15 sec;

- de la 33 km/h curba de viteză a scăzut la 23km/h și a circulat cu viteze de 29-31-28-36-26-31 km/h , într-un spațiu de 6185m și un interval de timp de 12min și 27sec;
- de la 31 km/h curba de viteză a scăzut la 11km/h, într-un spațiu de 295m și un interval de timp de 59sec;
- a circulat cu viteza de **11km/h**, într-un spațiu de 412m și un interval de timp de 2min și 15, după care viteza a scăzut brusc la 0(zero), într-un spațiu de 29m și un interval de timp de 7sec, oprind la ora 07:43:11;
- pe distanța Gura Motrului–Turceni mecanicul a circulat respectând vitezele de circulație înscrise în livretul de mers și BAR.

Imaginea nr.2. Diagrama IVMS a locomotivei ED 082

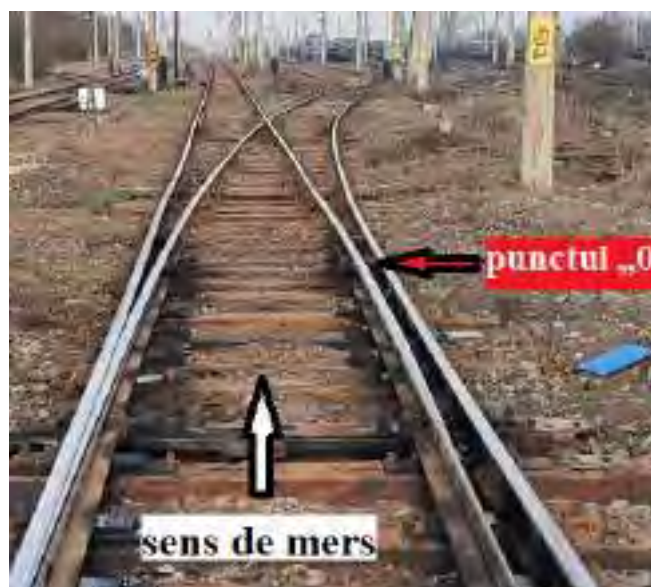
Viteza de circulație a trenurilor peste schimbătorul de cale nr.47 era restricționată la 30 km/h pe directa schimbătorului și la 15 km/h în abaterea schimbătorului.

Imaginea nr.4 – locul producerii deraierii

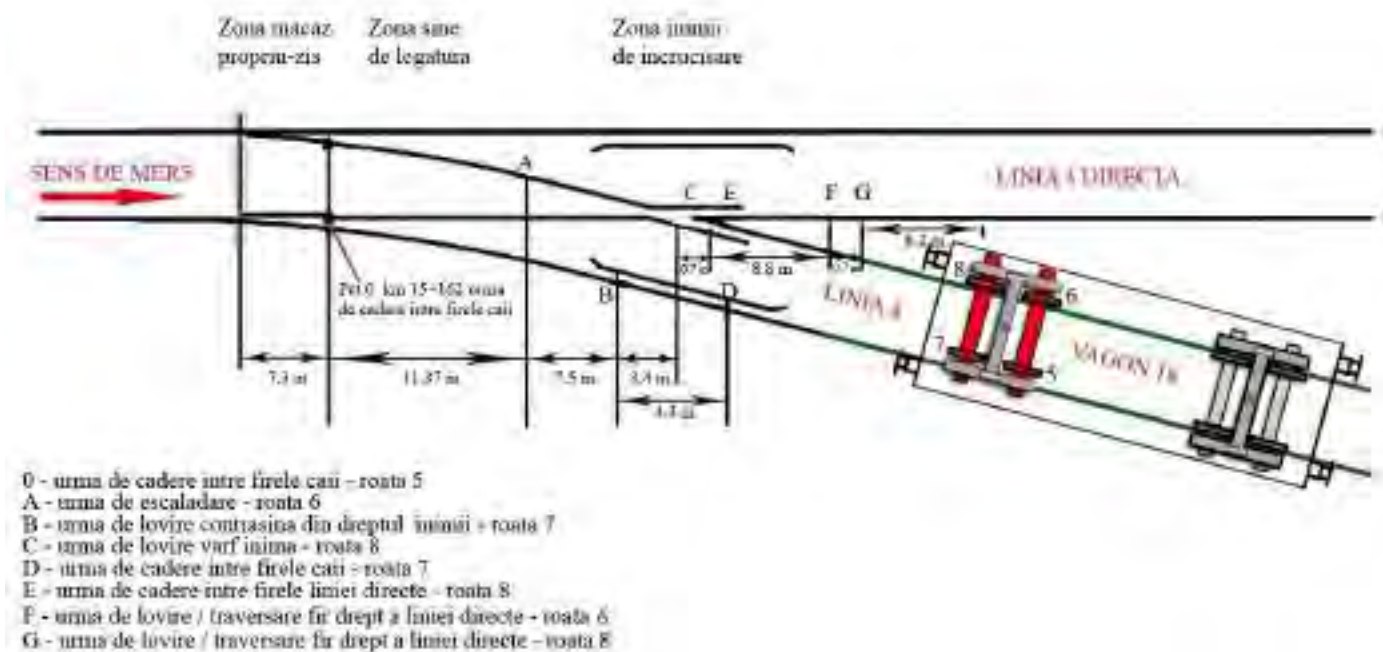
Imaginea nr. 5 – vagonul deraiat din compunerea trenului nr.65096

Vagonul a mai circulat în stare deraiată o distanță de 8,2 m față de punctul „G”, după care s-a oprit ca urmare a frânării trenului cauzate de smulgerea semiacuplărilor de aer dintre vagonul al 18-lea și al 19-lea de la siguranță.

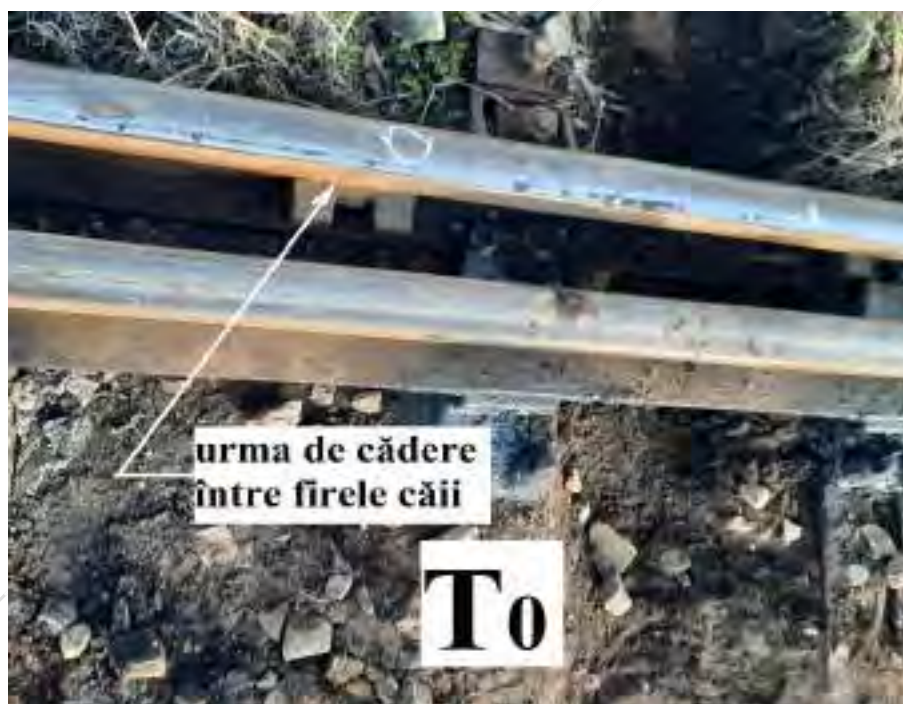
*Imaginea nr. 6 - punctul „0” prima urmă de cădere între firele căii*

- starea tehnică a suprastructurii căii, în zona producerii deraierii, era necorespunzătoare, cinci traverse consecutive (cele numerotate de la T-2 până la T2), nu asigurau strângerea tirfoanelor, astfel încât să mențină valorile ecartamentului în limitele toleranțelor prevăzute de codurile de practică.

Punctul „0” reprezintă prima urmă de deraiere, manifestată prin căderea între firele căii a primei roți de la al doilea boghiu al vagonului nr. 31536651420-7.

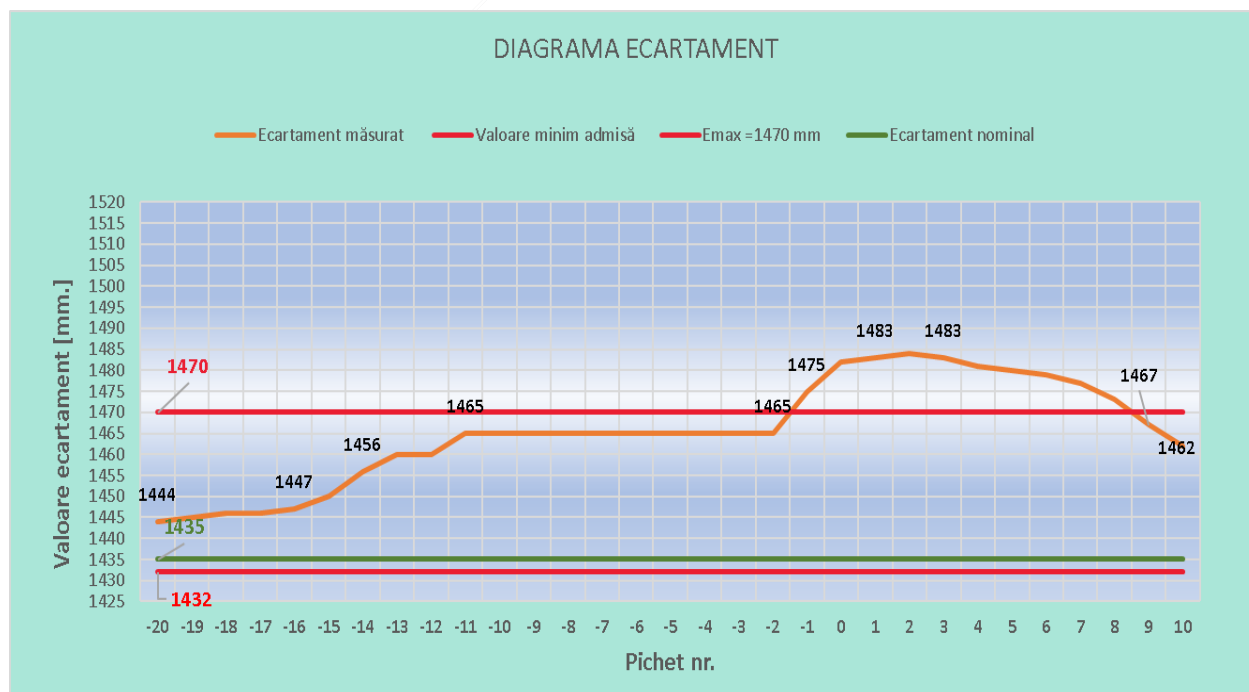
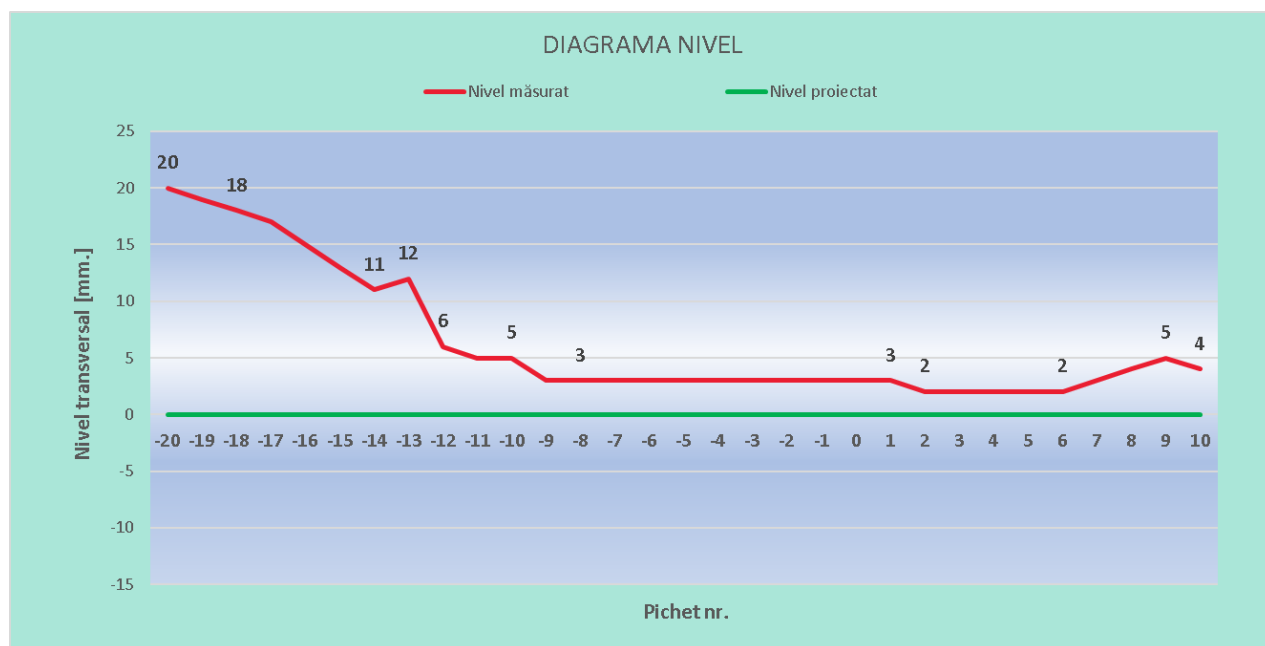
Pentru verificarea suprastructurii căii, de la punctul „0”, s-a procedat la marcarea pe șină a punctelor de reper la o echidistanță de 0,5 m, notate în sens invers de mers al trenului de la punctul „0” până la punctul „-20”, iar în sensul de mers al trenului de la punctul „0” la punctul „10”. Măsurătorile la ecartament și nivel transversal au fost efectuate cu tiparul tip GEISMAR seria și numărul 1909-39233.

Imaginea nr. 7 - valorilor măsurate ale ecartamentului și nivelului transversal

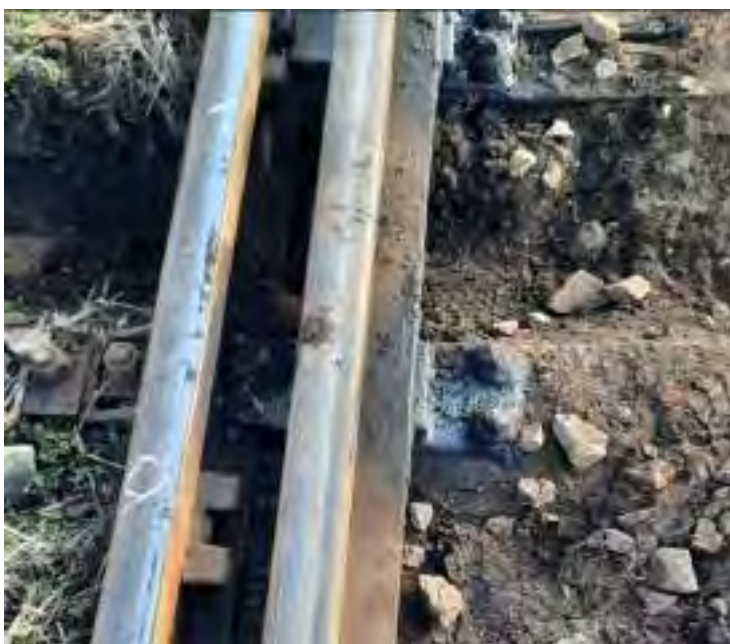
În cuprinsul schimbătorului de cale nr.47, prisma de piatră spartă era colmatată atât între șine cât și între linii, nemaivând capacitatea de drenare a apei provenite din precipitații. Pe capetele traverselor piatra spartă colmatată depășea nivelul superior al traverselor, în special în zona de fixare a plăcilor metalice, nepermițând vizualizarea stării tehnice a traverselor pe zona în care pot apare deplasări ale plăcilor metalice în lungul traversei.

*Imaginea nr.8 - traversele acoperite de pământ și cărbune*

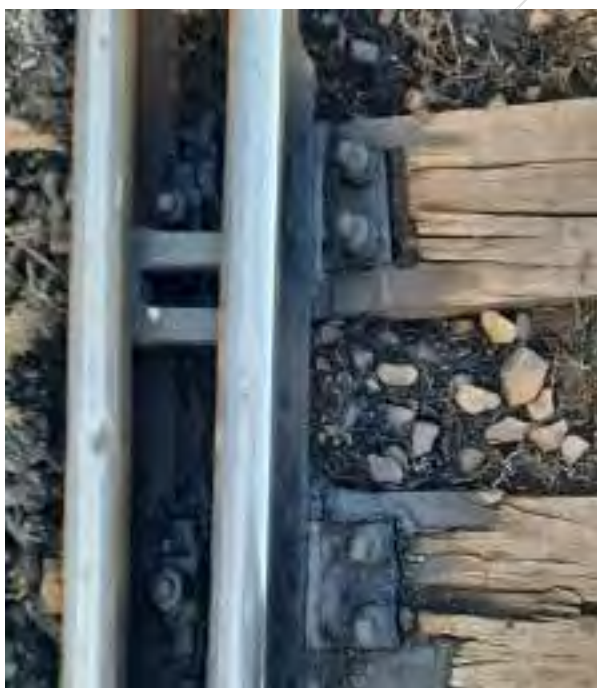
- traversele în zona punctului de deraiere **erau putrede pe toată lungimea** și nu asigurau strângerea tirfoanelor pentru împiedicarea deplasării plăcilor metalice (de la traversa T-2, la traversa T+2).

*Imaginea nr.9 – partea stângă a traverselor, în sensul de mers, care susțin acul curb*

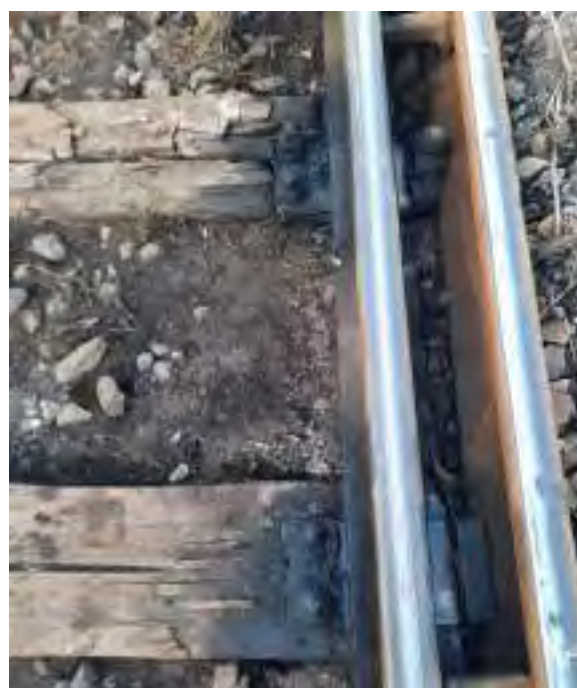
*Imaginea nr.10 – partea dreaptă a traverselor care susțin contraacul curb*

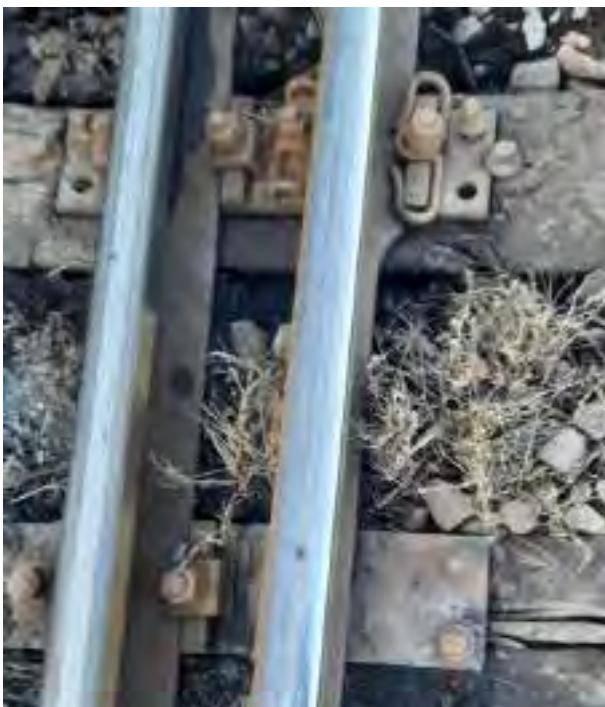
*Imaginea nr.11 – partea stângă a traverselor*

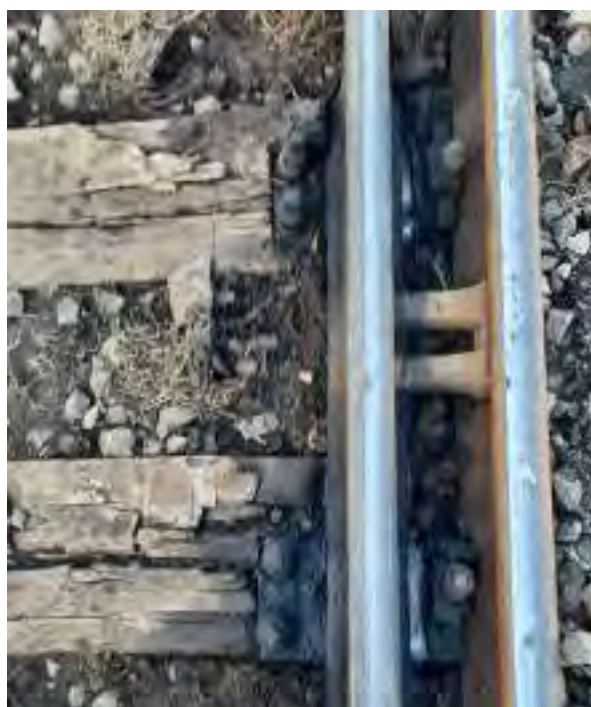
*Imaginea nr.12 – partea dreaptă a traverselor*

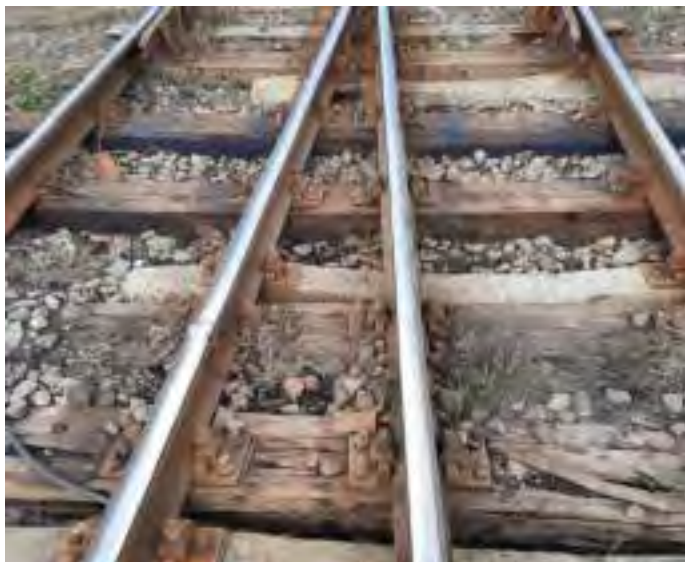
*Imaginea nr.13 - zona șinelor de legătură și a inimii de încrucișare a schimbătorului de cale nr.47, la data de 21.02.2024*

Constatările comisiei de investigare referitoare la starea tehnică în care se aflau traversele speciale de lemn în cuprinsul schimbătorului de cale nr.47, la data producerii accidentului, precum și după deschiderea circulației pe direcția „abatere” a schimbătorului nr.47, au evidențiat că au fost menținute în exploatare traverse de lemn a căror stare tehnică impunea înlocuirea acestora.

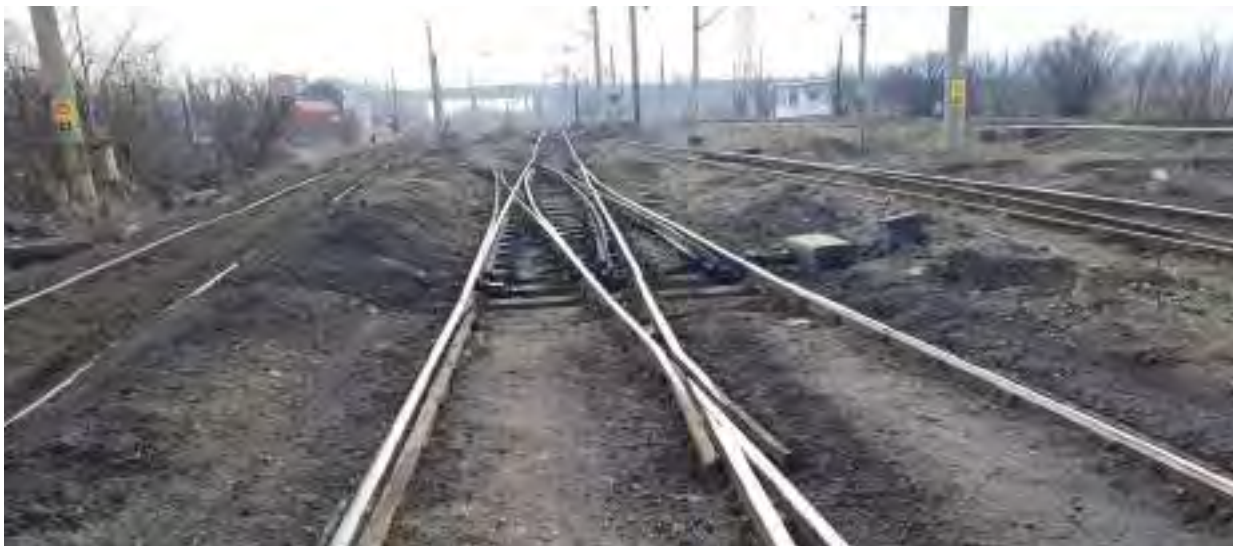
*Imaginea nr.14 - starea liniilor în capătul X al stației CFR Turceni*

Codul de practică „*Instrucția 300-Întreținerea liniilor ferate*” prevede perioade ciclice de executare a lucrărilor de reparație periodică a liniilor. În stația Turceni, aceste tipuri de lucrări nu au fost efectuate din anul 1997.
