## **RAPORT DE INVESTIGARE**

al accidentului feroviar produs la data de 10.01.2024, în jurul orei 16:45, pe raza de activitate a SRCF Craiova, între halta de mișcare Popești Vâlcea și stația CFR Băbeni, la km 15+130, prin deraierea primei osii de la al doilea boghiu, în sensul de mers, a celui de-al 14-lea vagon din compunerea trenului de marfă nr.60566, aparținând SNTFM „CFR Marfă” SA.

*20 decembrie 2024*

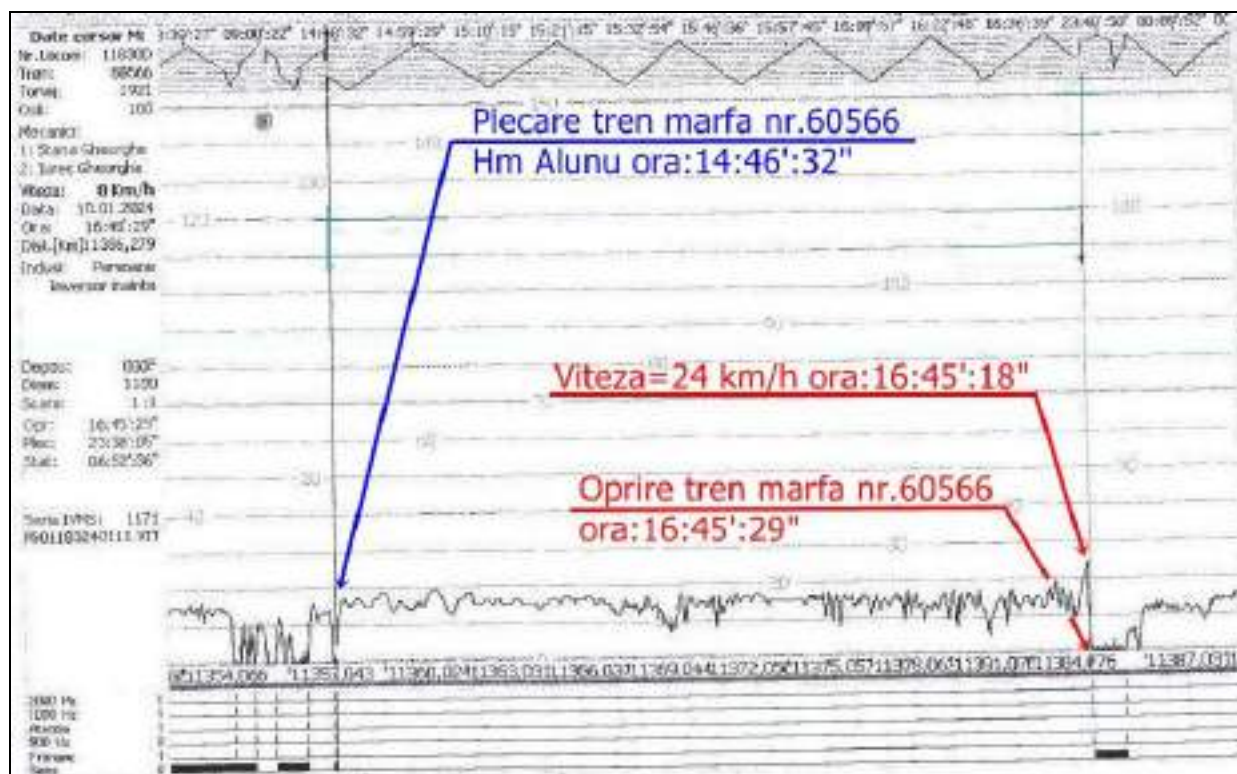
De menționat că deraierea s-a produs la km 15+130 unde viteza de circulație a fost limitată la 15 km/h dar, de la km 14+200 la km 4+400 spre stația CFR Băbeni, viteza de circulație este de 30 km/h conform livretului de mers. Ținând cont că vagonul a mers deraiat 1760 metri, trenul s-a oprit la km 13+370, deci, în momentul luării măsurilor de oprire trenul atinsese viteza de 24 km/h dar se afla pe porțiunea de linie cu viteza de circulație de 30 km/h. În concluzie deraierea vagonului s-a produs la viteza de 15 km/h dar frânarea trenului s-a efectuat de la viteza de 24 km/h, trenul oprindu-se la km 13+370 când deja se afla pe porțiunea de linie cu viteza de circulație de 30 km/h.

figura. nr.2 Diagrama de viteză la locomotiva DA 1183 titulară

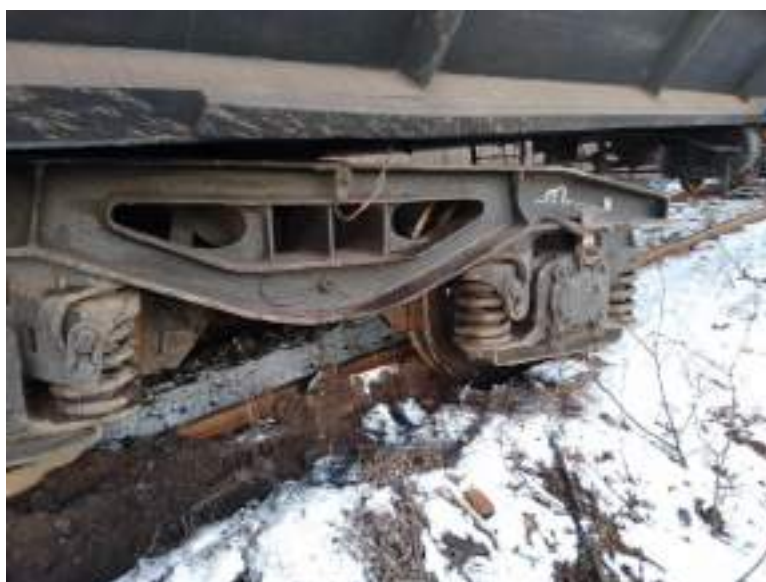
- sabotii de frână ai vagoanelor din compunerea trenului erau tip S2 din fontă, compleți și cu grosimea corespunzătoare, cu excepția vagonului nr.81536650824-1 care prezenta un sabot de frână lipsă la roata nr.5 și a vagonului nr.81536655269-4 care prezenta la roata nr.8 un sabot de frână răsucit cu tot cu portsabot;

*Foto nr.1 : vagonul al 14-lea de la siguranță, nr.81536650824-1, în stare deraiată*

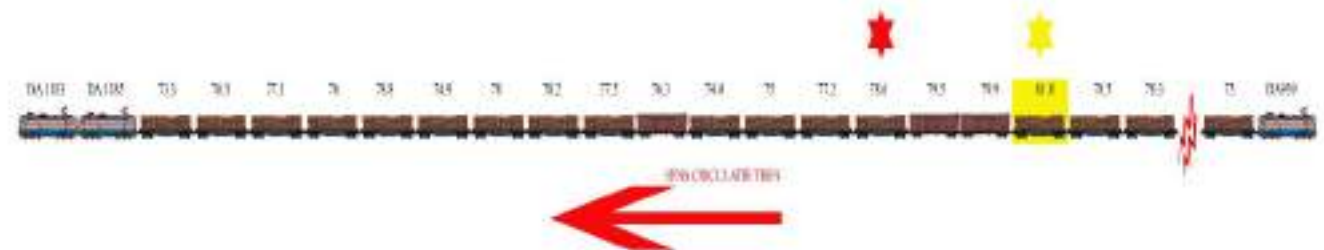
De asemenea, în urma cântăririi, s-a constatat că din totalul de 25 vagoane, vagonul nr.81536655438-5 avea sarcina mai mare decât cea admisă, fiind depășită cu 1800 kg. Acest vagon se afla poziționat după vagonul implicat în accident, fiind al 17-lea în compunerea trenului și ca urmare sarcina maximă admisă depășită la acest vagon nu a influențat modul de producere al accidentului.

*figura nr. 3 – tonajul brut al vagoanelor din compunerea trenului*

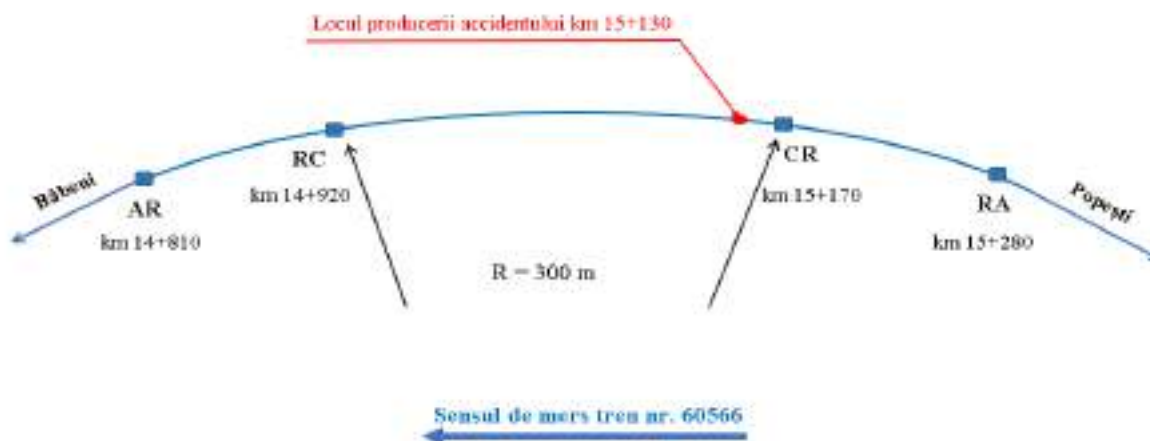
În zona producerii accidentului, proiecția în plan orizontal al traseului căii este curbă cu deviație stânga în sensul de mers al trenului, dar în sens invers al creșterii kilometrajului, respectiv km.14+810 ÷ 15+280 – *figura nr.4*.

figura nr.4: schița producerii accidentului.

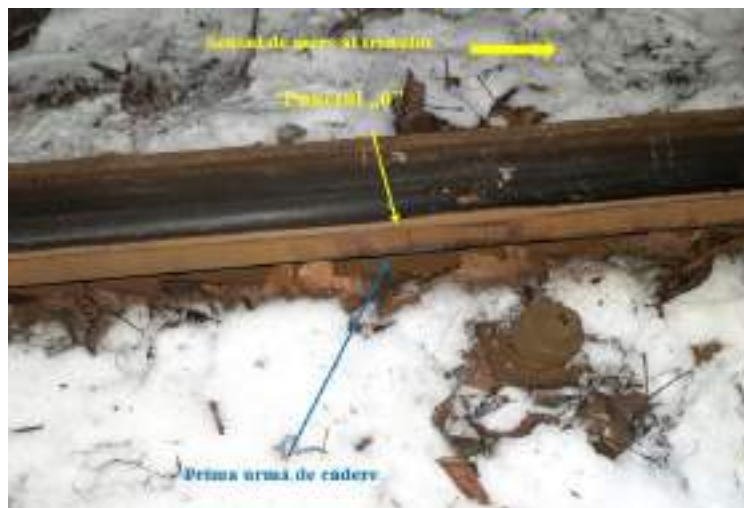
Prima urmă de părăsire a suprafeței de rulare – cădere – a roții nr.6, din partea stângă a osiei nr.1, a boghiului nr.2, de pe firul interior al curbei, între firele căii s-a constatat pe flancul interior al șinei din stânga, sens de mers (firul interior al curbei), la km.15+130. Acest punct a fost marcat pe teren ca punctul „0” – Foto nr.2

*Foto nr.2 – Prima urmă de cădere*

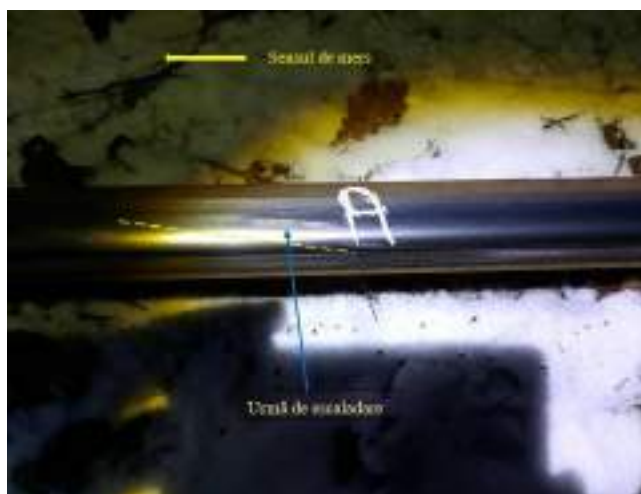
După parcurgerea unei distanțe de 16 m de la punctul „0”, roata nr.5 (din partea dreaptă a osiei nr.1, a boghiului nr.2), a escaladat fața activă a ciupercii șinei de pe firul exterior al curbei, punctul fiind notat cu „A” - *Foto nr.3*.

*Foto nr.3 – punctul „A”*

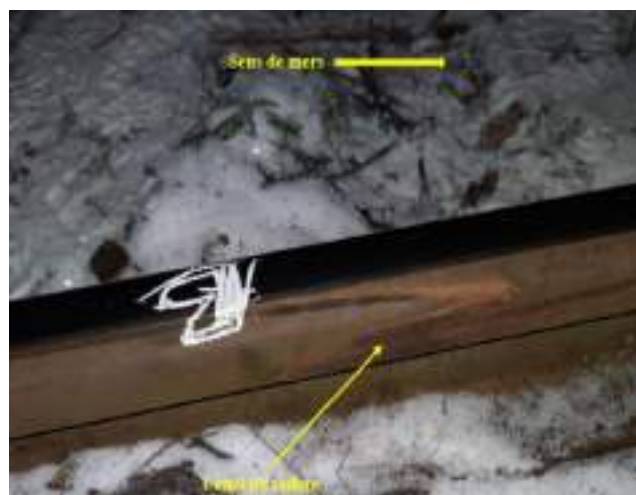
Vagonul deraiat, în parcursul lui, a lovit materialul mărunț de cale, a deripat linia spre interiorul curbei de la km. 14+850 la km. la km.14+950 (goluri pe capul traverselor de circa 3-4 cm), a lovit și spart două dale de interior ale pasajului de la km. 13+470 (la extremitățile pasajului).

*Foto nr.4 – punctul „B”*

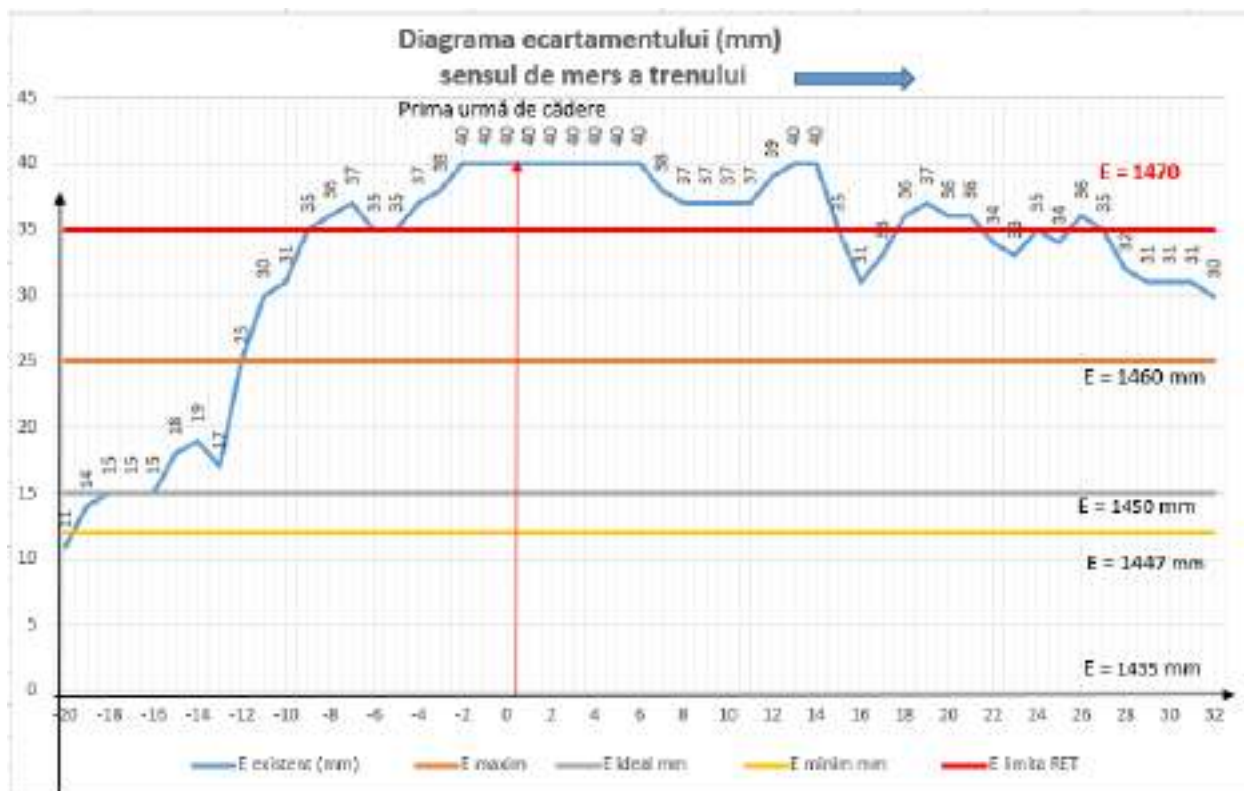
Valorile ecartamentului și a nivelului transversal, măsurate în regim static, sunt prezentate sub formă de diagrame – *diagramele nr.1÷2*.

*Diagrama nr.1 - Diagrama ecartament*

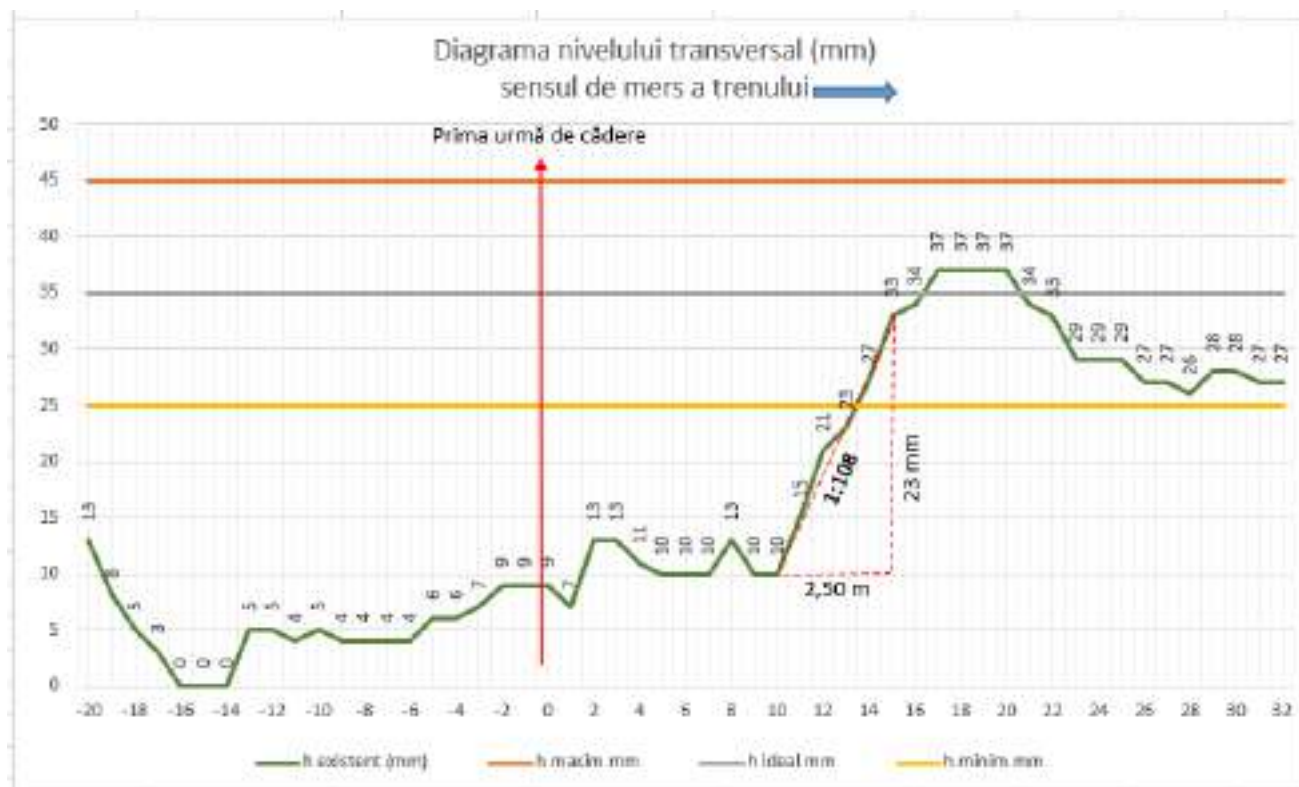
*Diagrama nr.2 - Diagrama nivel.*

Valoarea torsionării căii pe zona producerii accidentului a depășit valoarea maximă admisă de 12,5 mm, având înclinarea rampei defectului mai mare față de înclinarea admisă de 1:200:
