## RAPORT DE INVESTIGARE

**privind accidentul feroviar produs la data de 27.02.2024, ora 19:06, pe rețeaua de transport feroviar cu metroul, în circulația trenului nr.04 format din trenurile electrice de metrou 1121-2121 prin depășirea semnalului de intrare Y al stației Timpuri Noi, intrarea în abatere la linia 1 din această stație unde se afla garat trenul de metrou nr 17, format din trenurile electrice de metrou 1117-2117, fapt ce a dus la cuplarea celor 2 trenuri.**

*Raport investigare final  
24 februarie 2025*

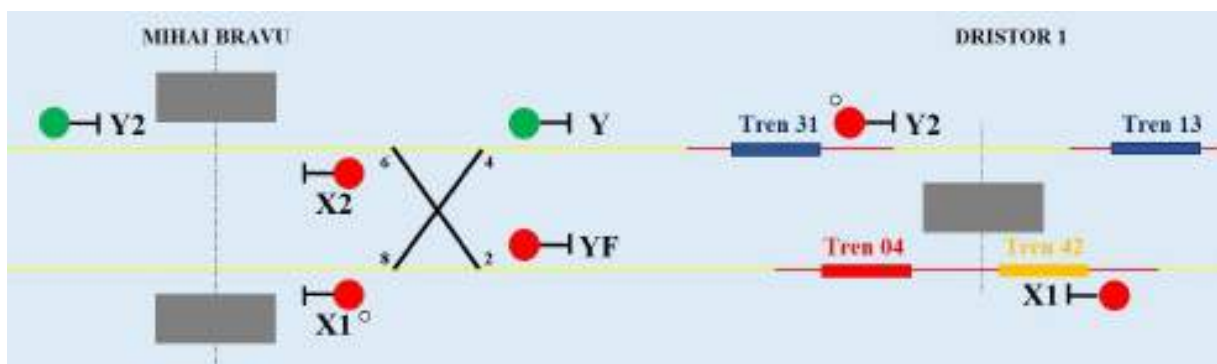
At 18:43 o'clock, train no.42 (consisting of electric train set type IVA 010-049-060), running with passengers, broke down upon departure from metro station Dristor 1 towards metro station Nicolae Grigorescu. As a result of the malfunction, the train stopped just after leaving metro station Dristor 1 with the last two wagons remaining on the platform and the other four wagons in the tunnel. Train no. 0404, a Bombardier-type train (consisting of electric train set 1121-2121), running under the ATP system between railway stations Mihai Bravu and Dristor 1 on track I, behind train 42, was stopped by the ATP-ATO system (ATO = Automatic Train Operation, a component of the ATC system responsible for automated train control) in the tunnel, near metro station Dristor 1, at about 18:46 o'clock, occupying track sections 143c and 145c.

*Figure no.1 - Situation at 18:46 o'clock, when train 04 stopped in the tunnel.*

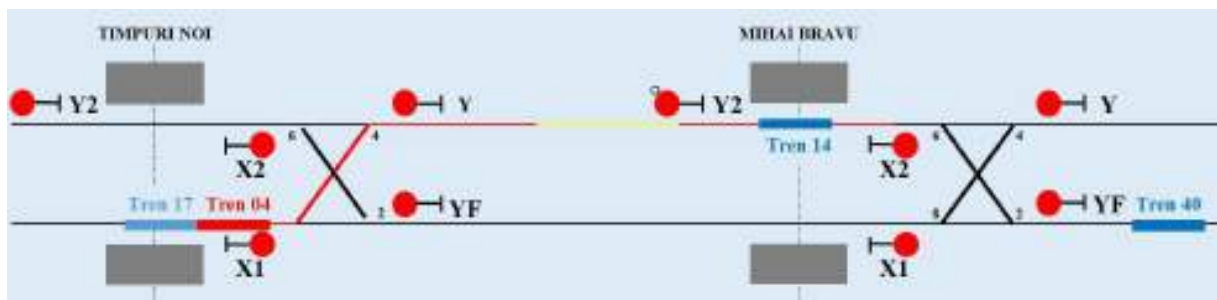
During this 60-second interval, at about 19:05:40 o'clock, train 04 passed the Y entry signal at metro station Timpuri Noi, which displayed the indication "stop without passing the signal", and continued running over turnouts 4 and 8, which were set in the deflection position. As a result of an emergency braking by the train driver, a violent collision between the two trains was avoided, however train 04 coupled with train 17, which was on track 1 at metro station Timpuri Noi, at a speed of 5 km/h.

Figure no.2 - Situation at 19:06 o'clock, when train 04 coupled with train 1.

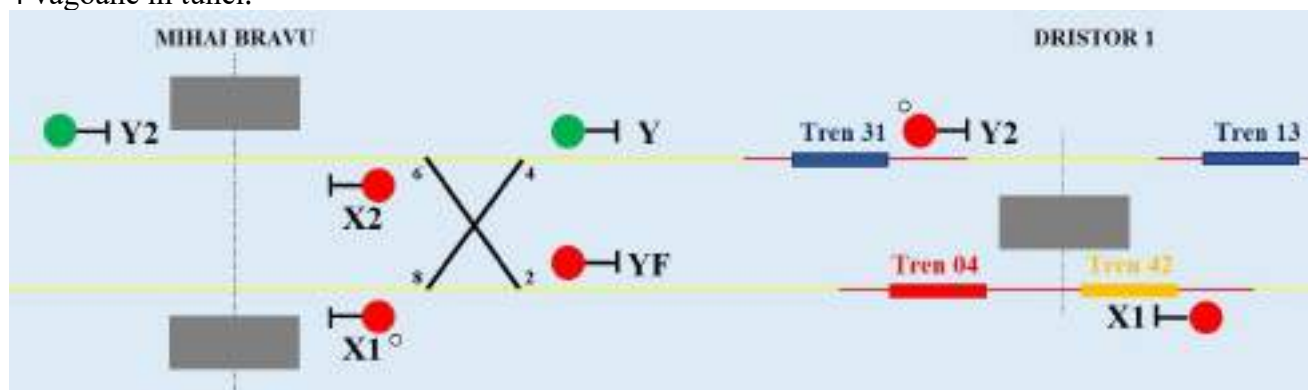
La ora 18:43 trenul de metrou 42 – (format din REM tip IVA 010-049-060), care circula cu călători, s-a defectat la plecarea din stația Dristor 1, spre stația Nicolae Grigorescu. Ca urmare a producerii defectării trenul s-a oprit la plecarea din stația Dristor 1, având ultimele 2 vagoane la peron și restul de 4 vagoane în tunel.

Figura nr.3 – Situația la momentul opririi trenului 04 din cauza defectării trenului 42

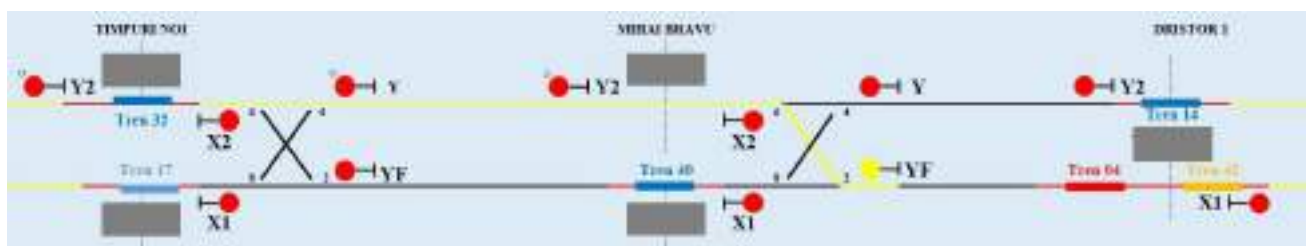
Trenul 04, tip Bombardier (format din TEM cu nr.1121-2121), care circula în sistem ATP între stațiile Mihai Bravu și Dristor 1, pe firul I, în urma trenului 42, a fost oprit de instalația ATP, în tunel, în apropierea stației Dristor 1, la ora 18:46, ocupând secțiunile 143c și 145c. Șeful de tură mișcare a dispus întoarcerea trenului 04 (aflat în tunel la intrare în stația Dristor1), la linia 2 în stația Mihai Bravu.

Figura nr.4 – situația la momentul plecării trenului 04 din tunel spre stația Mihai Bravu

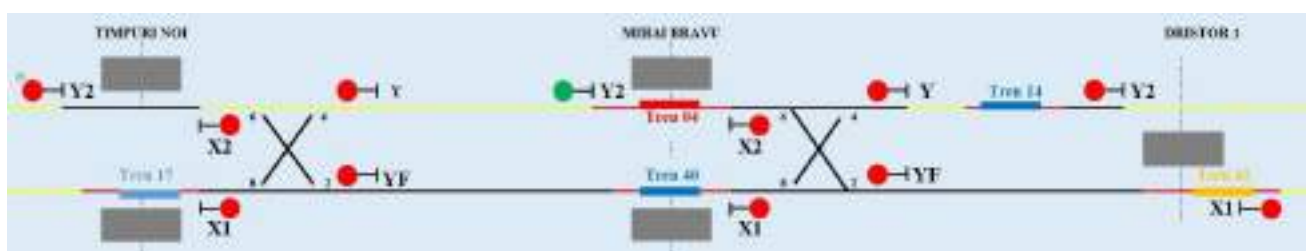
Mecanicul trenului 04 a schimbat postul de conducere al trenului, a plecat în modul DEP (cu viteză redusă), iar după primirea aprobării a izolat instalația ATP a trenului și a circulat pe baza semnalelor optice pe firul 1 în sens contrar sensului normal de mers, garând la linia 2 (la peron) în stația Mihai Bravu. Circulația trenului s-a făcut cu instalația ATP izolată, deoarece în situația dată în care circuitul era ocupat nu se putea face reorientarea „blocului de linie” pentru efectuarea parcursului ATP. Trenul 04 a fost primit în stația Mihai Bravu cu semnalul de ieșire Y2 având indicația „Liber cu viteză stabilită. Se menține firul de circulație – o lumină verde”. Conform înregistrărilor din instalația EBILOCK la ora 19:00:25 trenul 04 a garat în stația Mihai Bravu la linia 2.

Figura nr.5 – situația la gararea trenului 04 în stația Mihai Bravu, linia 2

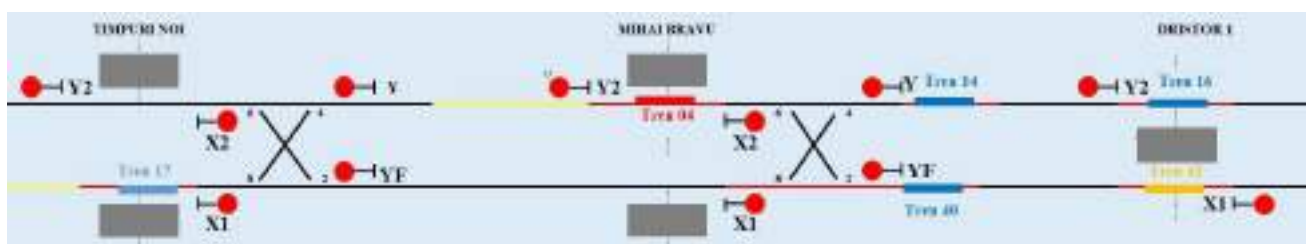
Pentru trecerea semnalului Y2 din stația Mihai Bravu în poziția pe oprire IDM din stația Nicolae Grigorescu a dezăvorât parcursul optic de ieșire din stația Mihai Bravu cu semnalul Y2. Astfel, după sosirea trenului 04 în stația Mihai Bravu, semnalul Y2 a trecut pe roșu. Ulterior IDM din stația Grigorescu a efectuat parcurs ATP (roșu alb), motivat de faptul că a auzit prin instalația de radiocomunicații solicitarea mecanicului de la trenul 04 de repunere a instalației ATP a trenului în funcție.

Figura nr.6 – situația înaintea plecării trenului 04 din stația Mihai Bravu

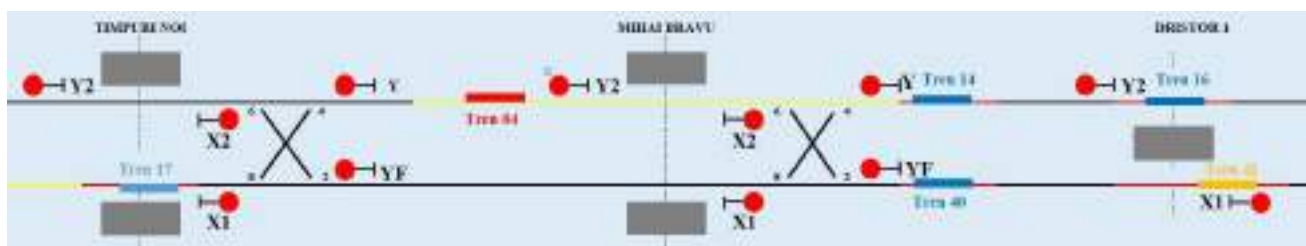
Conform înregistrărilor din instalația interlocking, la momentul plecării trenului 04 din stația Mihai Bravu pe firul 2, către stația Timpuri Noi macazurile nr.4 și nr.6 din stația Timpuri Noi erau în poziția „pe directă” fără parcurs executat de la semnalul Y Timpuri Noi până la semnalul Y2-Timpuri Noi.

Figura nr.7 – situația la momentul anterior efectuării parcursului eronat pentru trenul 17

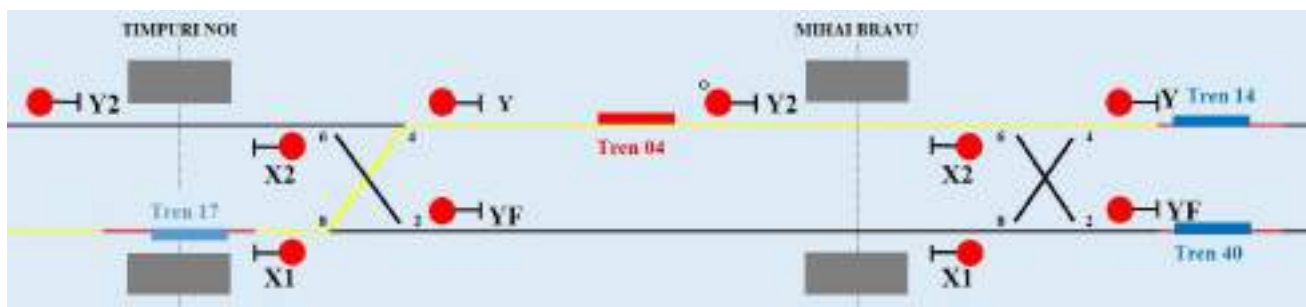
Figura nr.8 – situația la momentul înzăvorării parcursului eronat pentru trenul 17

După ce trenul 04 a plecat din stația Mihai Bravu, depășind semnalul Y2 (roșu -alb) și se deplasa, pe firul 2, către stația Timpuri Noi, IDM din stația Unirii (ca urmare a comunicării defectuoase cu operatorul mișcare), a efectuat parcurs de expediere pentru trenul 17 de la L1 Timpuri Noi, pe diagonala 8/4, pe firul 2 în direcția Mihai Bravu.

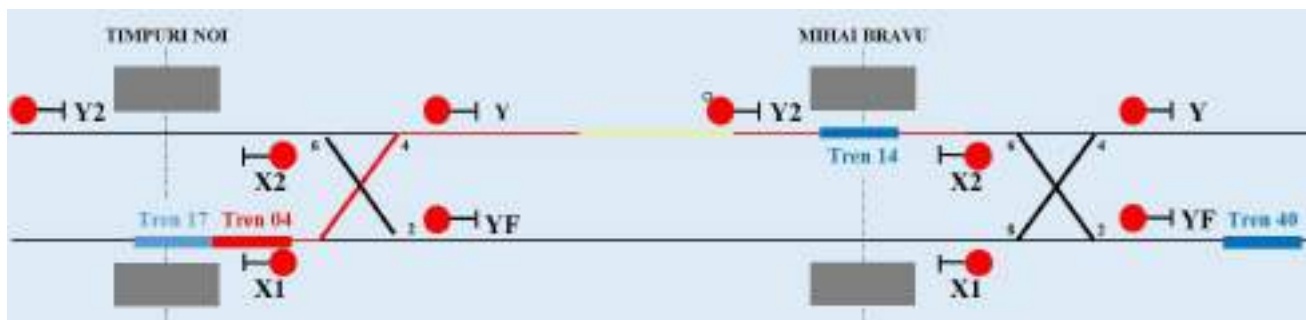
Înainte de scurgerea celor 60 de secunde de la momentul în care a început ciclul de dezăvorâre automată a parcursului, în jurul orei 19:05:40 (conform înregistrărilor din instalația EBILOCK), trenul 04 a depășit semnalul de intrare Y al stației Timpuri Noi, care avea indicația „oprește fără a depăși semnalul” și și-a continuat deplasarea peste macazurile 4 și 8 aflate în poziție pe abatere. Deși șeful de tură (la ora 19.05.47 - conform înregistrării din instalația de radiocomunicații), a apelat prin instalația de radiocomunicații trenul 04 în vederea opririi în linie curentă pe firul 2, mecanicul trenului nu a răspuns. Ca urmare a efectuării unei frânări de urgență de către mecanicul trenului 04, a fost

evitată ciocnirea violentă între cele două trenuri, dar s-a produs cuplarea între trenul 04 și trenul 17, tren ce era garat la linia 1 din stația Timpuri Noi, cuplare ce a avut loc la o viteză de 5km/h.

Figura nr.9 – Situația la ora 19:06, momentul cuplării
