AGENȚIA DE INVESTIGARE FERROVIARĂ ROMÂNĂ - AGIFER

RAPORT DE INVESTIGARE

al accidentului produs la data de 15.09.2019, pe raza de activitate a Sucursalei Regionale de Căi Ferate Brașov, în stația CFR Bod, în circulația trenului de marfă nr.50418, aparținând operatorului de transport feroviar UNICOM TRANZIT SA, prin deraierea pe schimbătorul de cale nr.14 a locomotivei EA nr.91 53 0 400386-5 de primul boghiu, în sensul de mers al trenului.

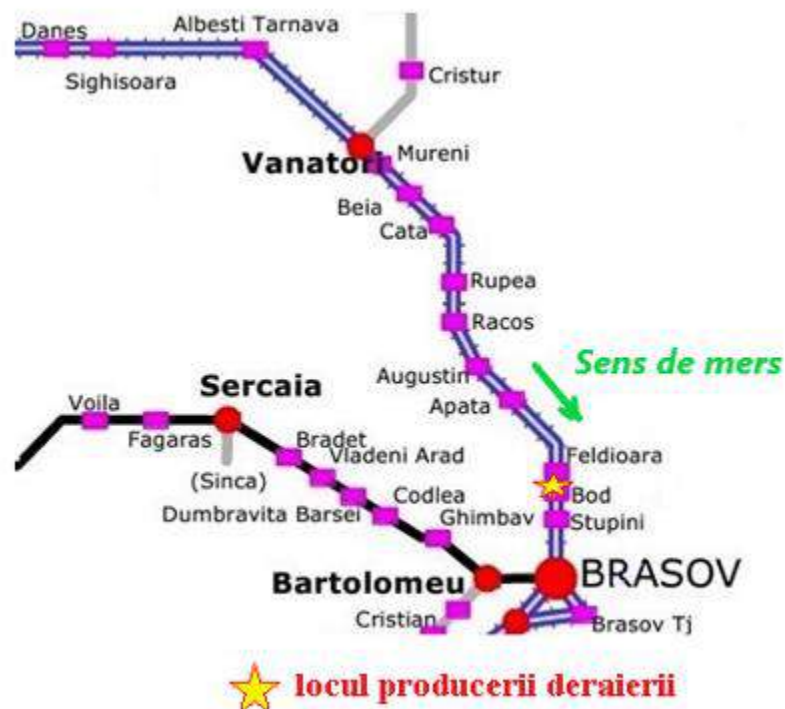
Figura nr.1 – Locul producerii deraierii

La data de 15.09.2019 ora 13:18, pe raza de activitate a Sucursalei Regionale CF Brașov, secția de circulație Brașov-Sighișoara (linie dublă electrificată), în stația CFR Bod, în circulația trenului de marfă nr.50418, aparținând operatorului de transport feroviar UNICOM TRANZIT SA, s-a produs deraierea locomotivei de remorcare EA nr.91 53 0 400386-5 de primul boghiu în sensul de mers la trecerea peste schimbătorul de cale nr.14 atacat pe la vârf în poziție „pe abateră”.

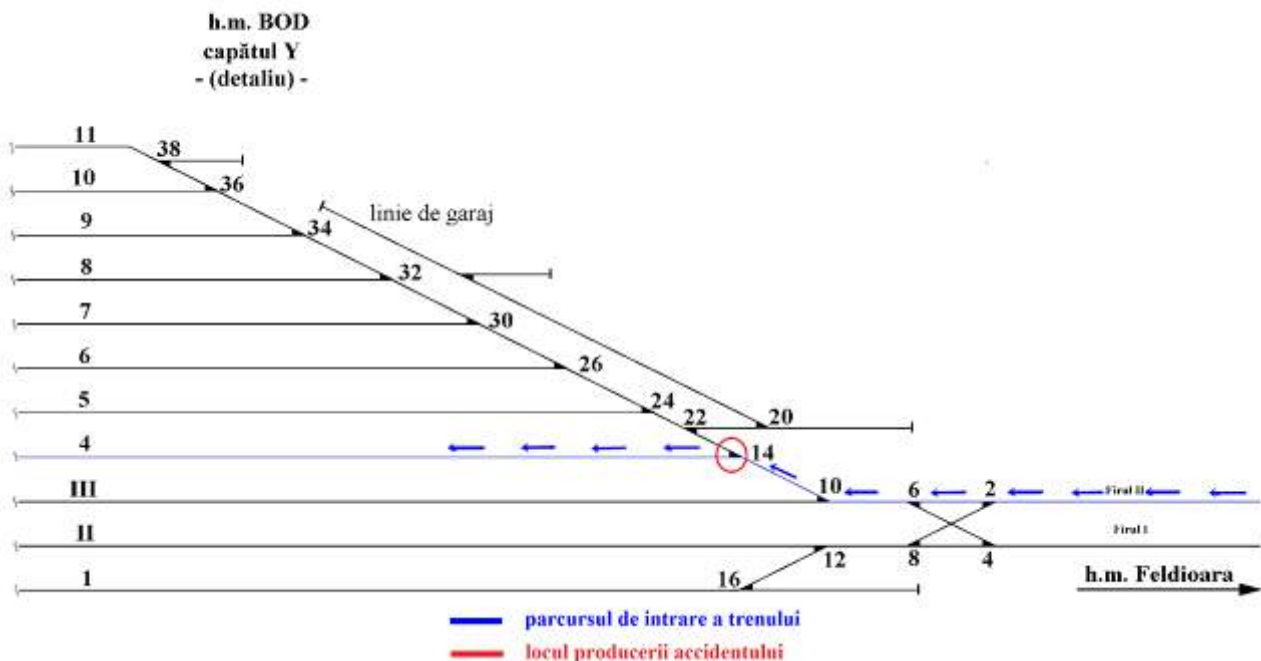
Foto nr.2 - locul producerii deraierii

Realizarea parcursului de primire a trenul de marfă nr.50418, la linia 4 din stația CFR Bod, s-a făcut prin manipularea, manevrarea și înzăvorârea în parcursul comandat al macazurilor nr.2 și nr.8, nr.4 și nr.6, nr.10 și nr.14. În acest parcurs, macazul propriu-zis al schimbătorului de cale nr.14 a fost manevrat în poziție „pe abatere” (acces la linia 4), schimbătorul de cale fiind atacat pe la vârful.

Y și a presupus manevrarea și înzăvorârea pe poziția comandată a macazurilor nr.2 și nr.8, nr.4 și nr.6, nr.10, și nr.14 -*foto nr.2*. În acest parcurs de intrare la linia 4 macazul nr.14 era atacat pe la vârful în poziție „pe abateră”.

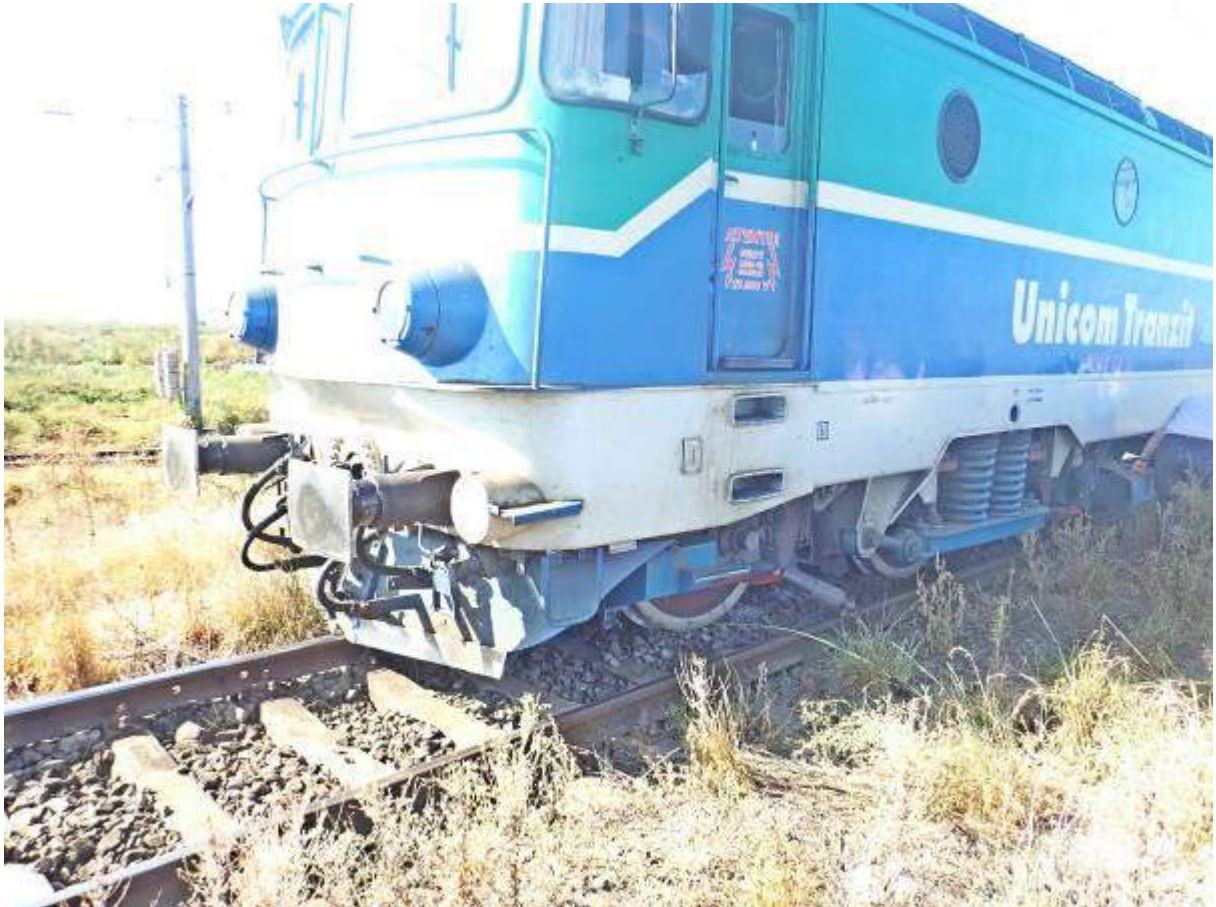
foto nr.1 - poziția locomotivei după deraiere

Locomotiva a fost condusă de la postul de conducere nr.II și după oprirea trenului, avea primul boghiu în sensul de mers deraiat spre partea dreaptă, către linia nr.5 – *foto nr.1*.

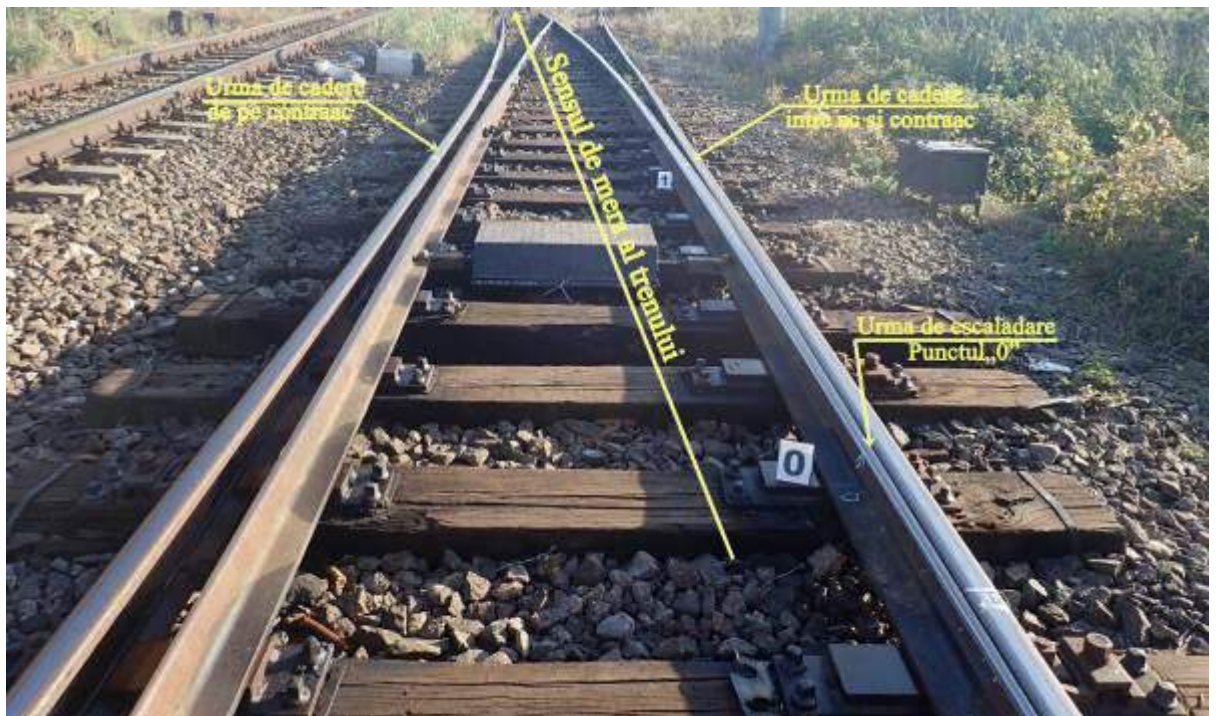
foto nr.2 – urmele deraierii

- prima urmă de rulare anormală a unei roți este o urmă specifică de escaladare a feței laterale active a acului curb pe zona prelucrată prin rabotare, de către buza bandajului unei roți din partea dreaptă;
- această urmă de rulare se afla la o distanță de 3860 mm după prima joantă a contraacului drept. Membrii comisiei au stabilit că acesta este punctul de început al deraierei, fiind notat cu cifra „0”;
- de la punctul „0”, în sensul de mers al trenului, s-a constatat o urmă de rulare a buzei roții pe suprafața superioară a acului curb pe o distanță de 3470 mm, până în punctul marcat pe teren cu „1”;

- la punctul „1” urma de rulare părăsește flancul exterior al acului curb, între acul curb și contraacul drept;

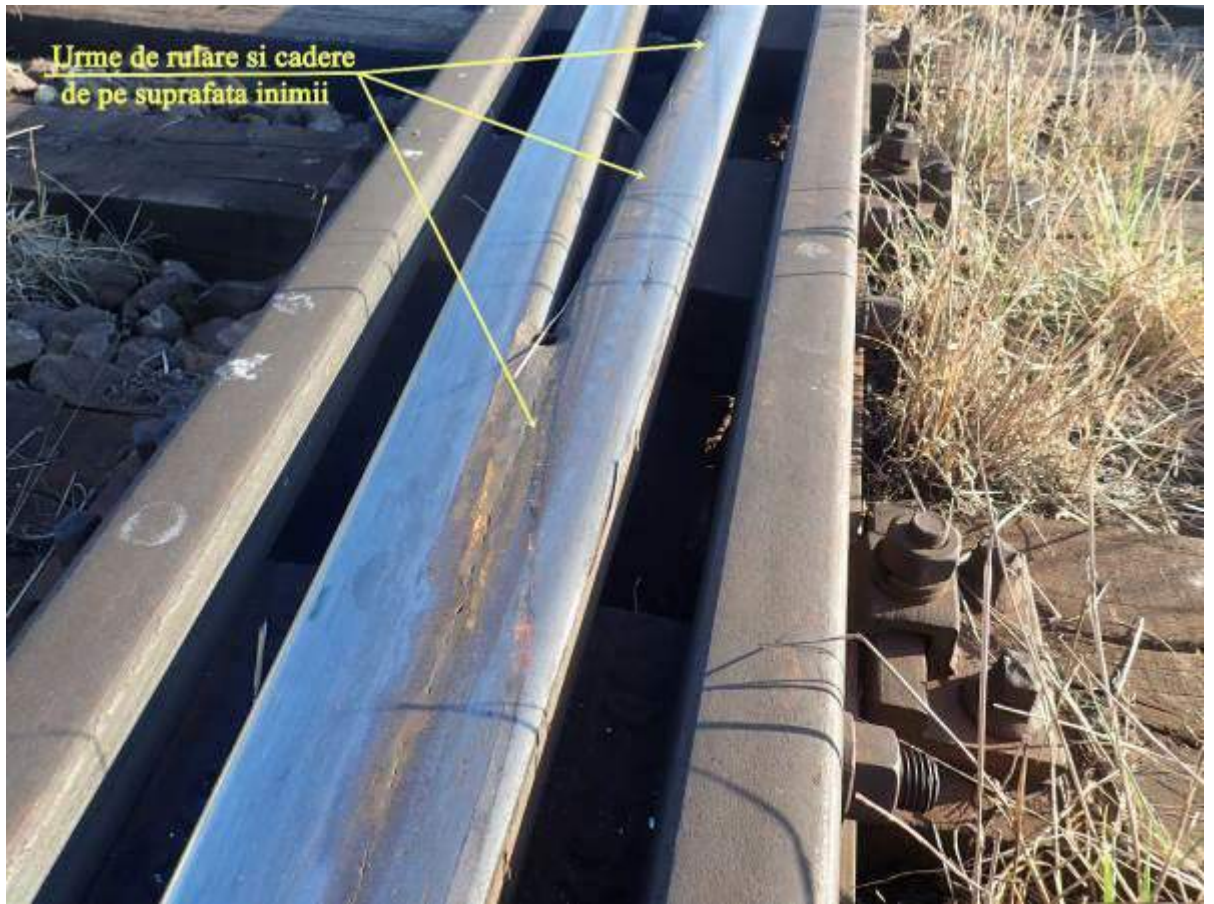
foto nr.3 – urme de rulare în stare deraiată pe inima schimbătorului

- în sensul de mers al trenului, de la punctul „1”, au fost constatate urme de lovire a proșapilor, a șuruburilor verticale și ale piulițelor sistemului de prindere indirectă tip K, a șuruburilor orizontale de la joanta de vârf a inimii de încrucișare și de escaladare a șinei cot din partea dreaptă;
- roțile din dreapta au rulat pe suprafața inimii de încrucișare a schimbătorului de cale nr.14 și au părăsit-o în exteriorul liniei 4, pe partea dreaptă în sensul de mers;

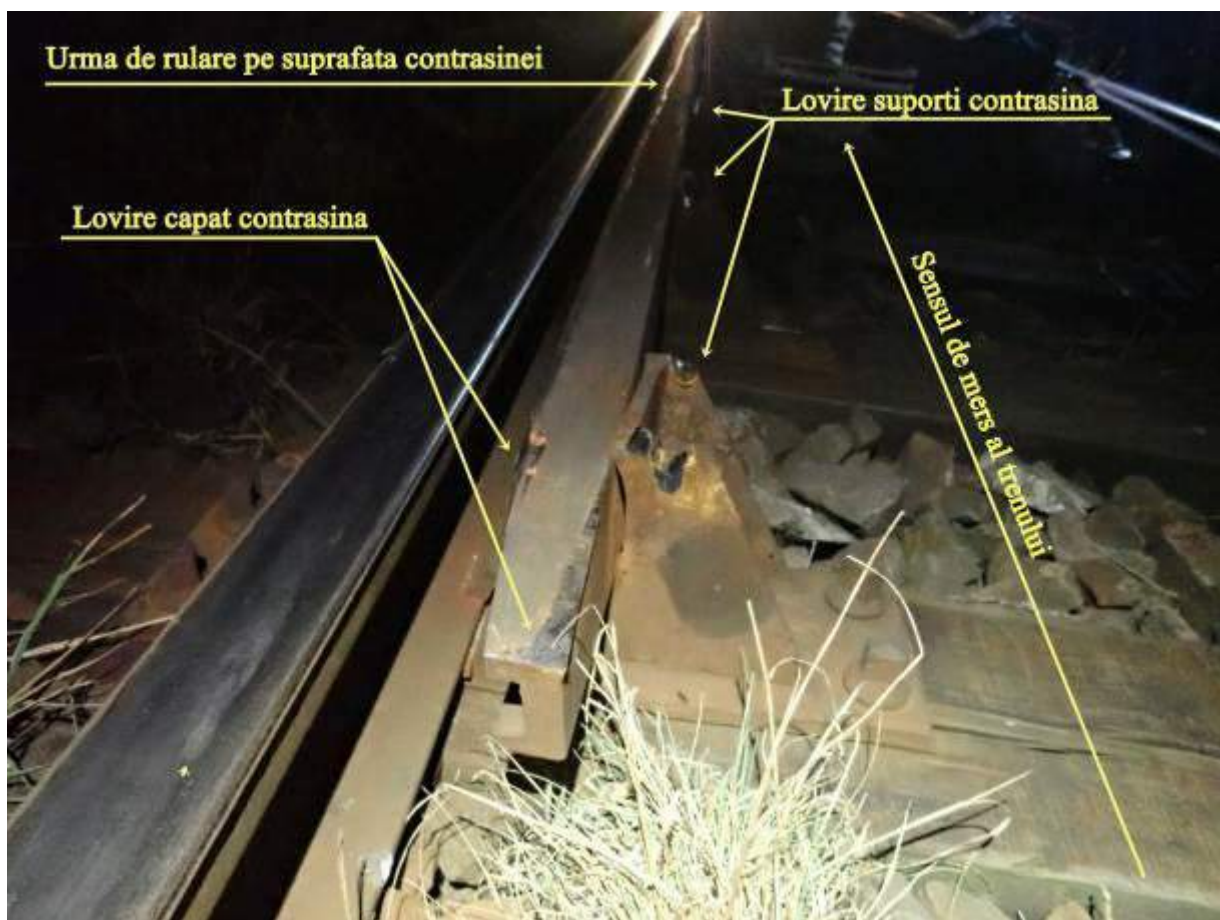
foto nr.4 - urme de rulare în stare deraiată pe contrașină

- la punctul marcat pe teren cu „1”, translatat pe contraacul curb, s-a constatat o urmă de pășire a flancului activ a contraacului curb;
- de la acest punct s-au identificat urme de lovire a proțapilor, a șuruburilor verticale și ale piulițelor sistemului de prindere indirectă tip K, a capătului de contrașină de pe linia abătută;
- roțile din stânga au rulat pe suprafața superioară a contrașinei, a suporturilor metalice consecutive de prindere ale acestei contrașine de traverse și au căzut între șinele liniei abătute spre călcâiul schimbătorului, partea dreaptă în sensul de mers.

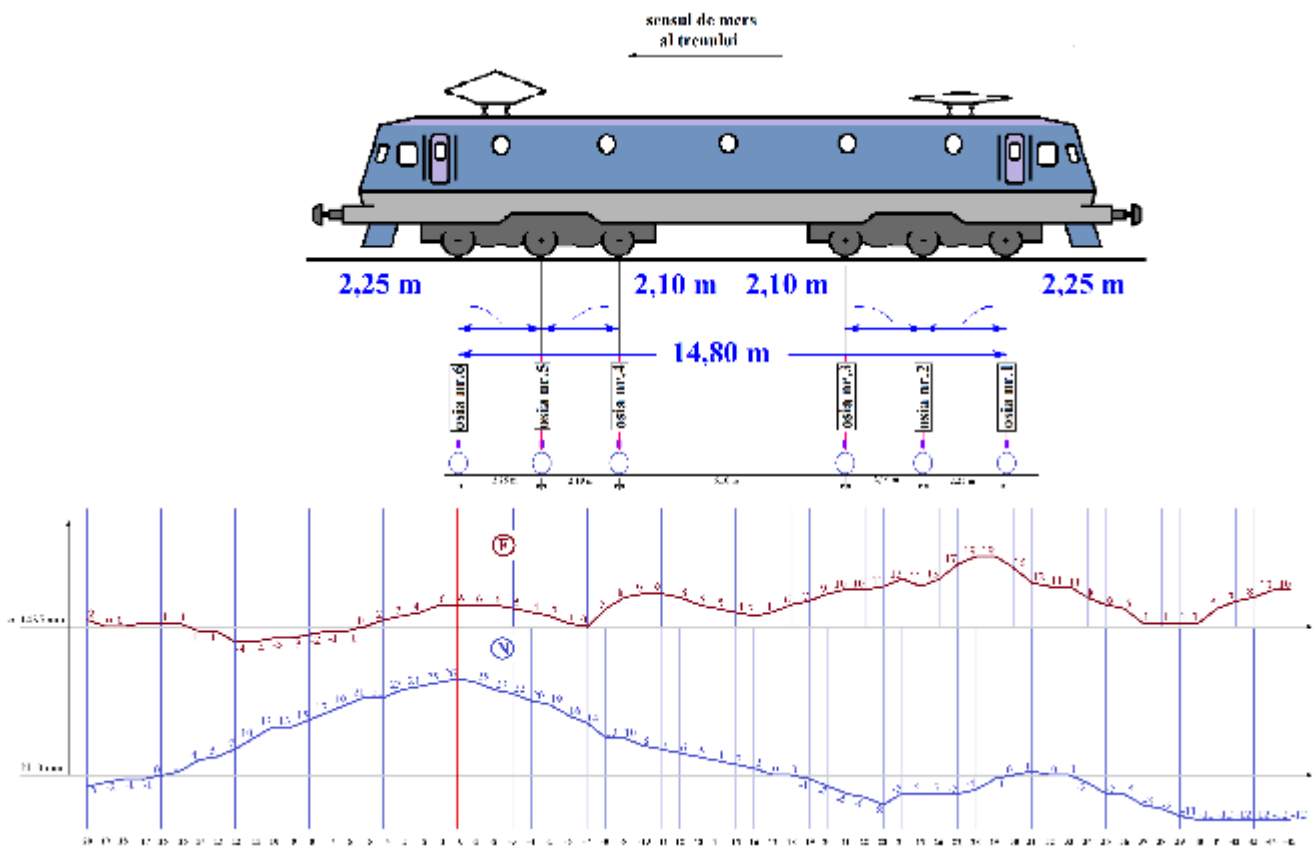
Figura nr.3 - Diagramele ecartamentului și nivelului transversal

Valorile măsurătorilor la ecartament depășesc toleranțele în exploatare pentru ecartamentul de 1435 în următoarele puncte: „-33”, „-32”, „-31”, „-30”, „-29”, „-28”, „-27”, „-26”, „-25”, „-24”, „-23”, „-2”, „-1”, „0”, „1”.

Variația ecartamentului maxim admisă în exploatare (2 mm/m) a fost depășită între punctele: „-44” și „-39”; „-38” și „-34”; „-32” și „-29”; „-24” și „-22”; „-18” și „-16”; „-14” și „-12”; „-10” și „-6”.

Diagrama ecartamentului căii indică faptul că, pe traseul în curbă al direcției „abatere” a schimbătorului de cale nr.14 (pe care a circulat trenul) și pe traseul în aliniament al panoului dintre schimbătorii de cale nr.10 și nr.14, ecartamentul depășea valorile toleranțelor din codurile de practică.

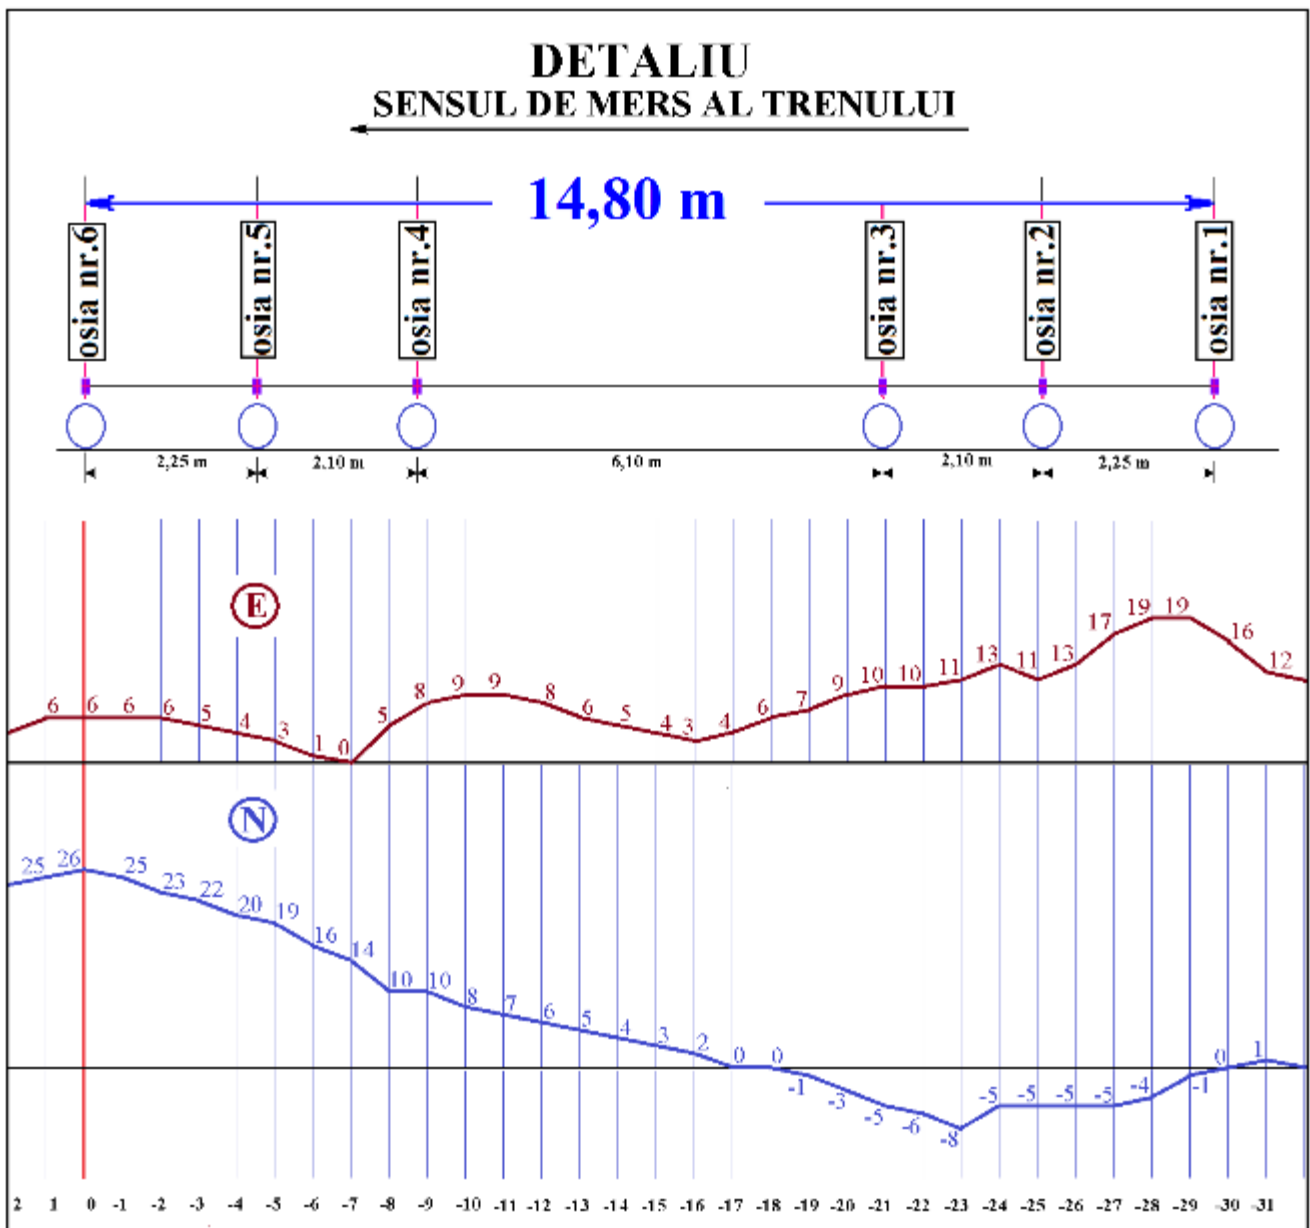
Fig. nr.4 - detaliu diagrame ecartament și nivel transversal

Suprafețele de rulare ale șinelor unui schimbător de cale trebuie să fie în același profil transversal, toleranța admisă pentru nivelul transversal în cazul schimbătoarelor de cale amplasate pe linii de primiri și expedieri fiind de ± 5 mm, prevăzută la art.19, pct.6 din *Instrucția de norme și toleranțe pentru construcția și întreținerea căii-linii cu ecartament normal, nr.314/1989*, pentru circulația și manevra trenurilor.

Valorile măsurătorilor la nivelul transversal al căii, pe schimbătorul de cale nr.14 depășeau toleranțele admise la nivel în profilul transversal de la punctul „-8” la punctul „+12”. Astfel, valoarea măsurătorii la nivel transversal în punctul „0” depășea toleranța admisă de +5 mm cu +21 mm.

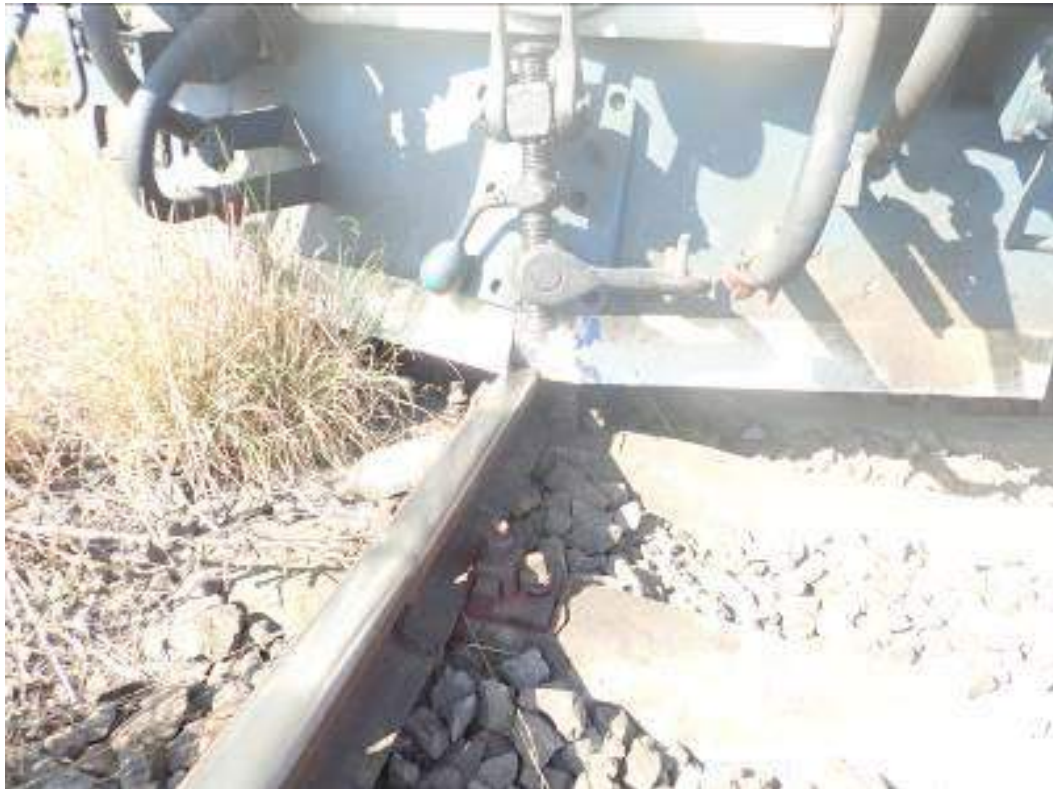
Foto nr.5 – poziția plugului locomotivei deraiate

Partea din mijloc a curățitorului de cale (plug) al locomotivei era poziționat pe șina din dreapta a liniei 4 și era lovit la partea inferioară - *foto nr.5.*

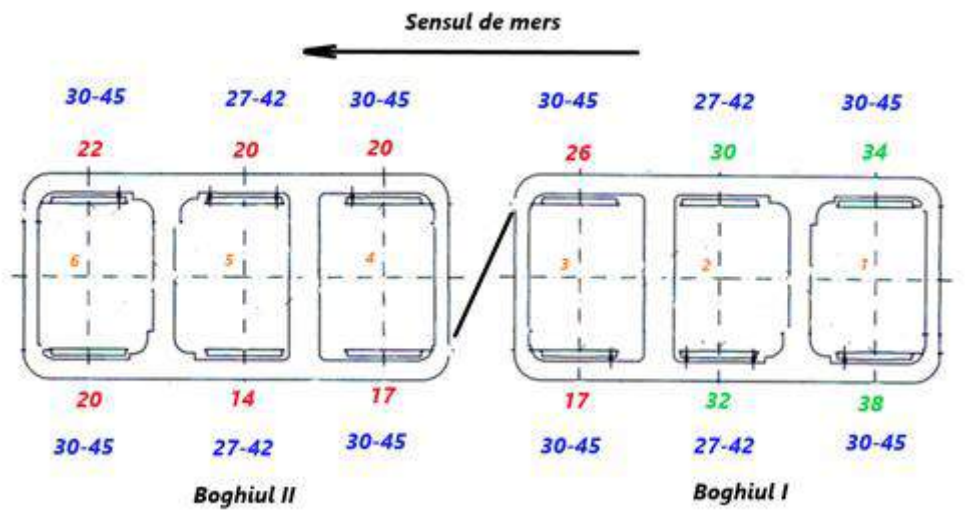
Figura nr.5

Mențiune: Datorită faptului că locomotiva a circulat cu postul de conducere nr.II în față, în tabelul de mai sus partea stângă a fost dreapta în sensul de mers și partea dreaptă a fost stânga în sensul de mers – fig. nr.5

d) Jocul vertical dintre rama boghiului și cutia locomotivei corespunzător boghiului nr.II partea stângă (dreapta sens de mers), nu se încadra în prevederile ordinului menționat, fiind mai mare cu 5 mm față de valoarea maximă admisă;

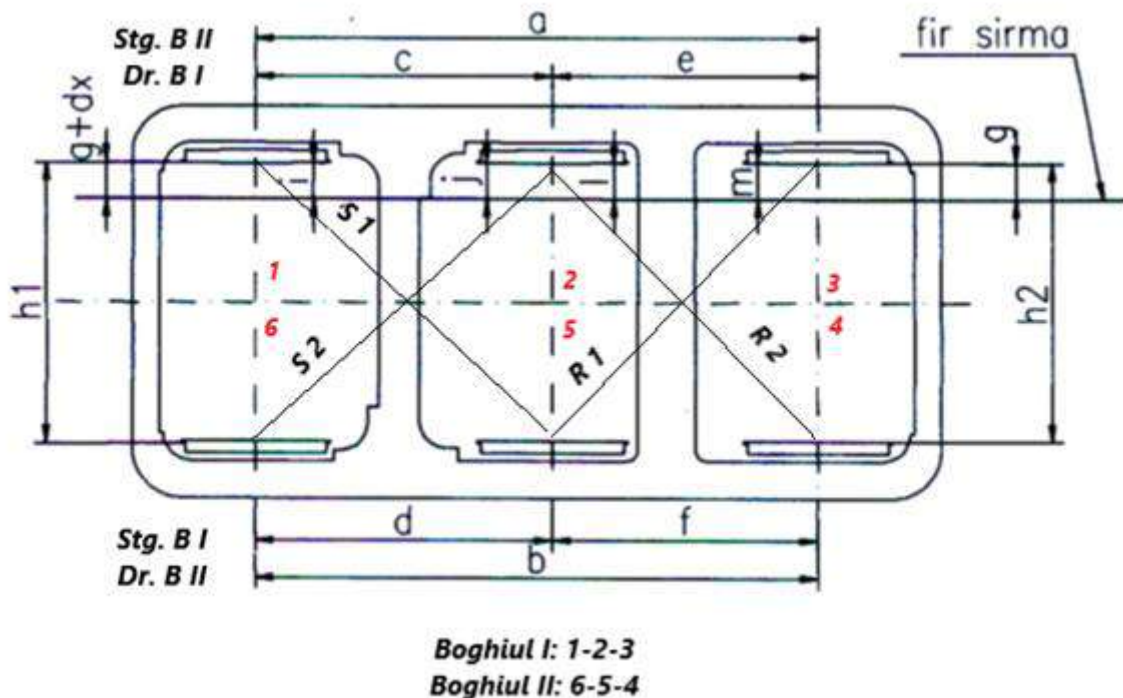
Figura nr.6

A fost efectuată verificarea alinierii și a paralelismului osiilor în conformitate cu prevederile din Norma tehnică feroviară aprobată prin OMT nr.366/2008 și s-au măsurat inclusiv diagonalele S1, S2, R1 și R2, corespunzătoare celor două boghiuri – fig.nr.6.

Rezultatele obținute ca urmare a acestor verificări (chiar efectuate după deraiere – tabelul nr.1 – s-au notat cu roșu valorile care nu au corespuns)), nu au fost de natură să stabilească faptul că alinierea și paralelismul osiilor ar fi putut fi un factor care să fi contribuit la producerea accidentului,

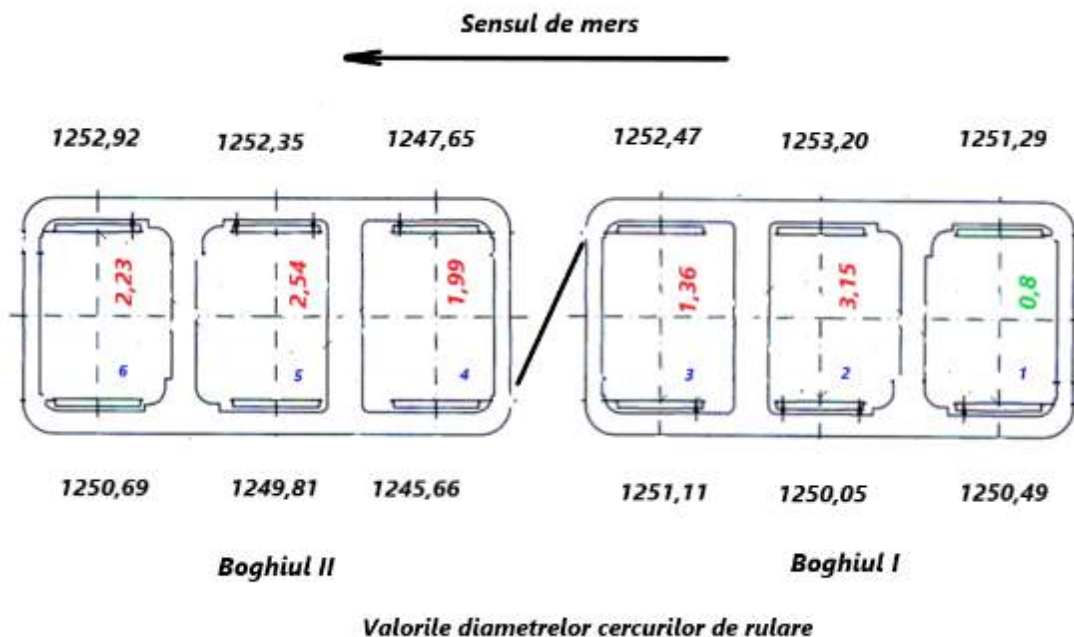
Fig. nr.5 – Valori / diferențe diametre cercuri de rulare

Așa cum s-a arătat mai sus, poziția de atac a osiei este determinată și de inegalitățile diametrelor cercurilor de rulare, inegalități care influențează vitezele de alunecare ale punctelor de contact, prin tendința de rotire a roților cu viteze unghiulare ω diferite.

Menționăm faptul că, așa cum reiese din Tabelul nr.2 și fig. nr.5, cu excepția osiei nr.1 (ultima în sensul de mers), toate celelalte osii aveau valorile diferențelor între diametrele roților peste limita admisă, cu viteze unghiulare diferite, fapt ce a creat decalaje mari între punctele de contact ale roților și creșteri ale unghiurilor de atac.

Autoritatea de Siguranță Feroviară Română – ASFR va solicita operatorului feroviar de transport UNICOM TRANZIT SA, revizuirea acțiunii de identificarea a riscurilor asociate operațiunilor feroviare în ceea ce privește „efectuarea reviziei planificate la osia montată” și completarea procedurilor din SMS cu măsuri de siguranță din coduri de practică (instrucțiunile) în vigoare, pentru a se asigura că osiile motoare ale locomotivelor vor funcționa în condiții normale și în deplină siguranță.
