## RAPORT DE INVESTIGARE

privind accidentul feroviar produs la data de 17.02.2020, pe raza de activitate a Sucursalei Regionale de Căi Ferate Craiova, între halta de mișcare Fărcașele și stația CFR Drăgănești Olt, firul II, prin deraierea a 13 vagoane din compunerea trenului nr.34372, aparținând SC Constantin Grup SRL

*Raport de Investigare  
15 februarie 2021*

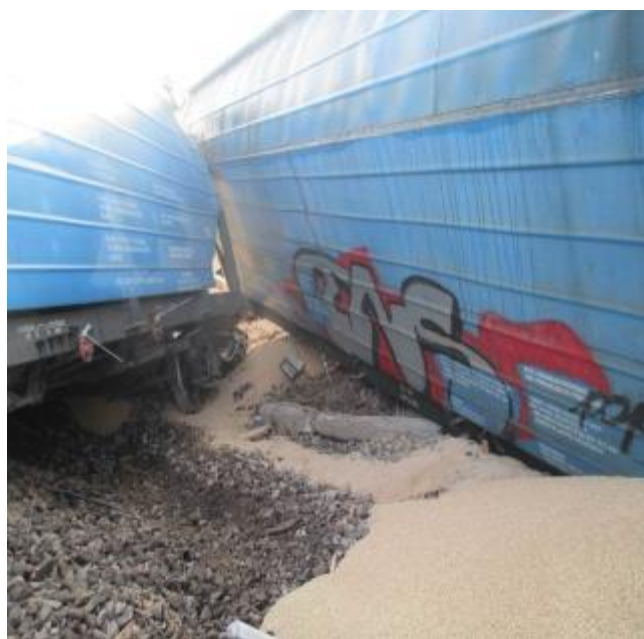
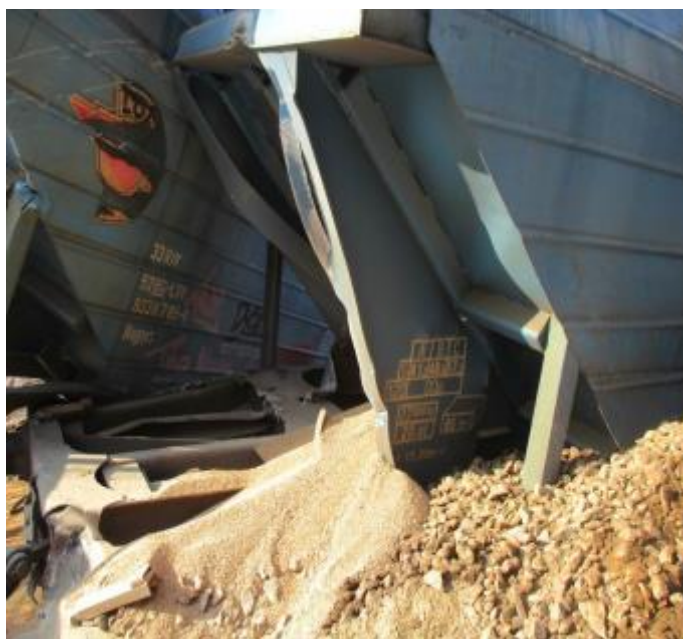
foto nr.1,2: poziția unora dintre vagoanele deraiate

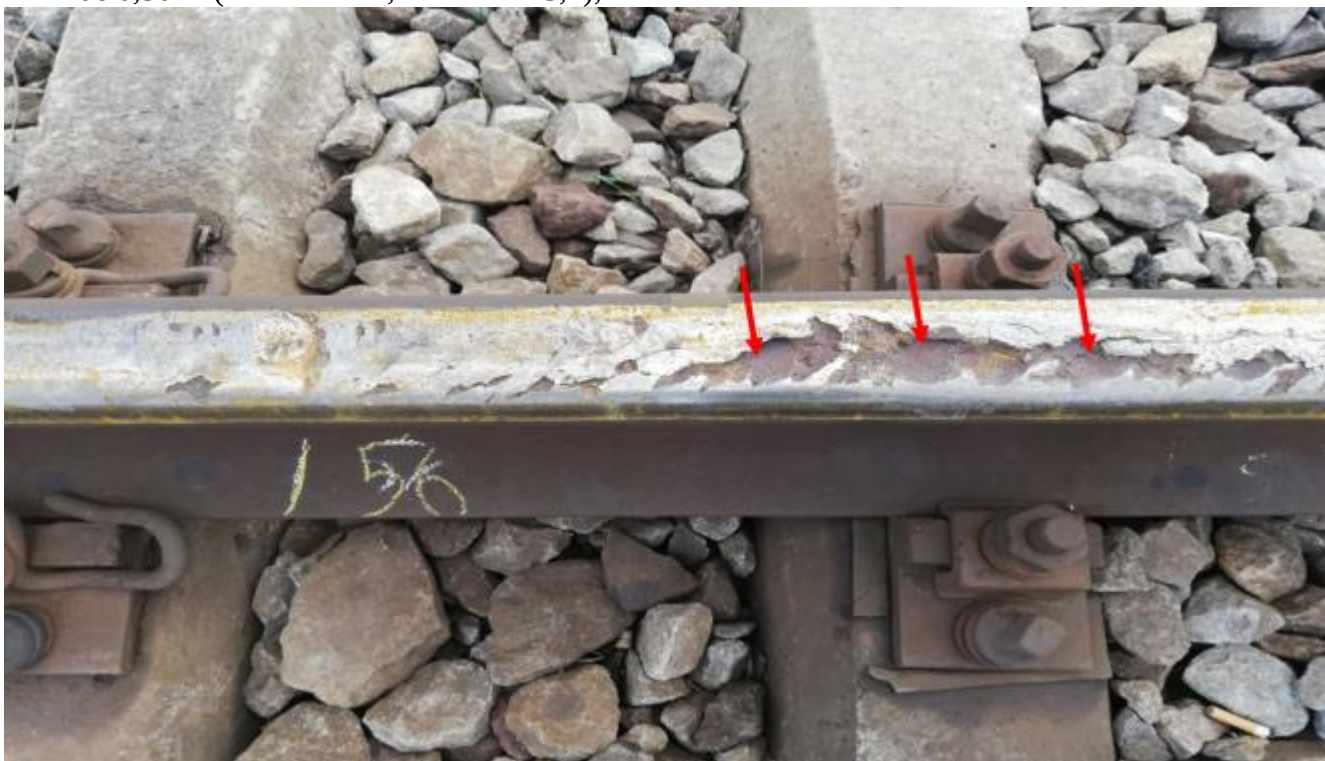
- prezintă urme de patinări și exfolieri cu adâncimi mai mari de 2 mm, pe o lungime de 1 m (km 142+413,7 ÷ 142+414,7), pe o lungime de 2,50 m (km 142+415,7 ÷ 142+418,2) și pe o lungime de 0,50 m (km 142+424,7 ÷ 142+425,2);

*foto nr.4: uzuri (exfolieri) ale șinei pe firul exterior al curbei*

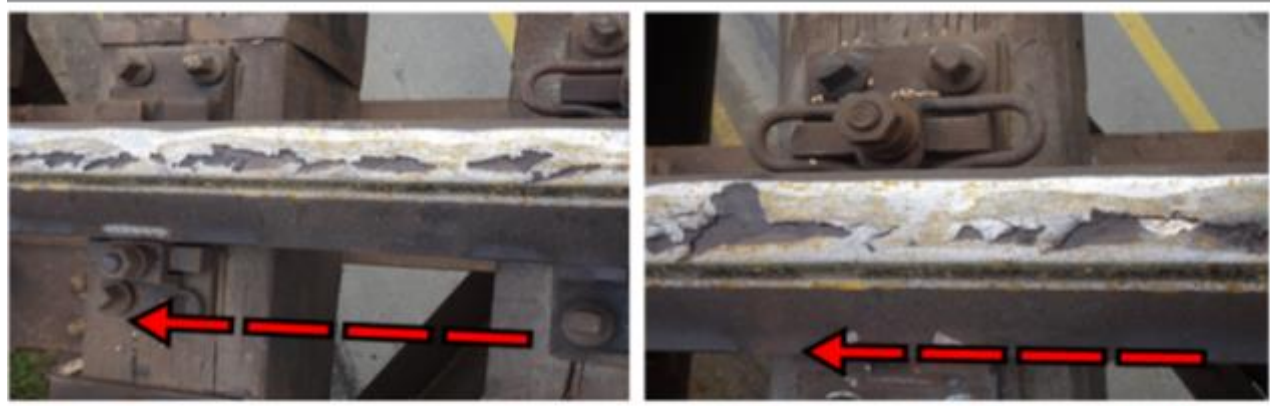
## șina de la firul exterior al curbei

- ciuperca șinei de la firul exterior al curbei (șina din partea dreaptă față de sensul de mers al trenului) era uzată lateral; pe suprafața de rulare a ciupercii acestei șine erau zone consecutive în care bucăți de material se desprinseseră din aceasta;

**sensul de mers al trenului**  
 - ciuperca șinei este uzată lateral, iar din suprafața de rulare s-au desprins bucăți de material

foto nr.5: starea șinelor pe firul exterior al căii pe zona pasajului

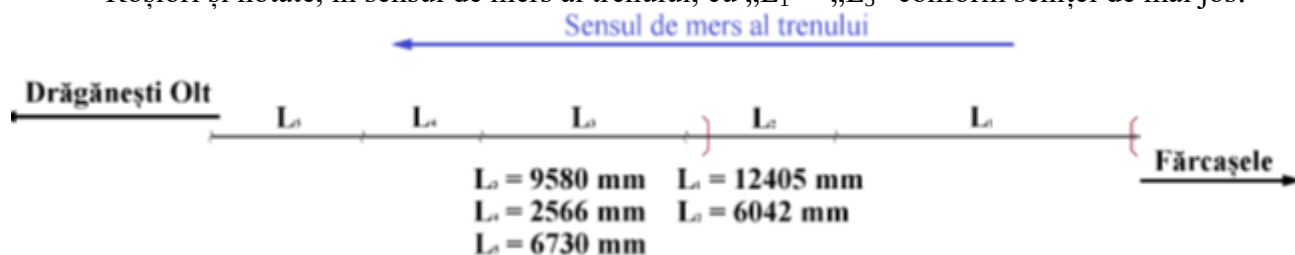
- șina de pe firul exterior al curbei prezenta o ruptură multiplă, o parte din cupoanele șinei rupte au fost identificate pe teren de către comisia de investigare și reprezentanții conducerii Secției L2 Roșiori și notate, în sensul de mers al trenului, cu „L<sub>1</sub>” - „L<sub>5</sub>” conform schiței de mai jos:

fig. nr.6: diagrama ruperilor șinei pe firul exterior al curbei

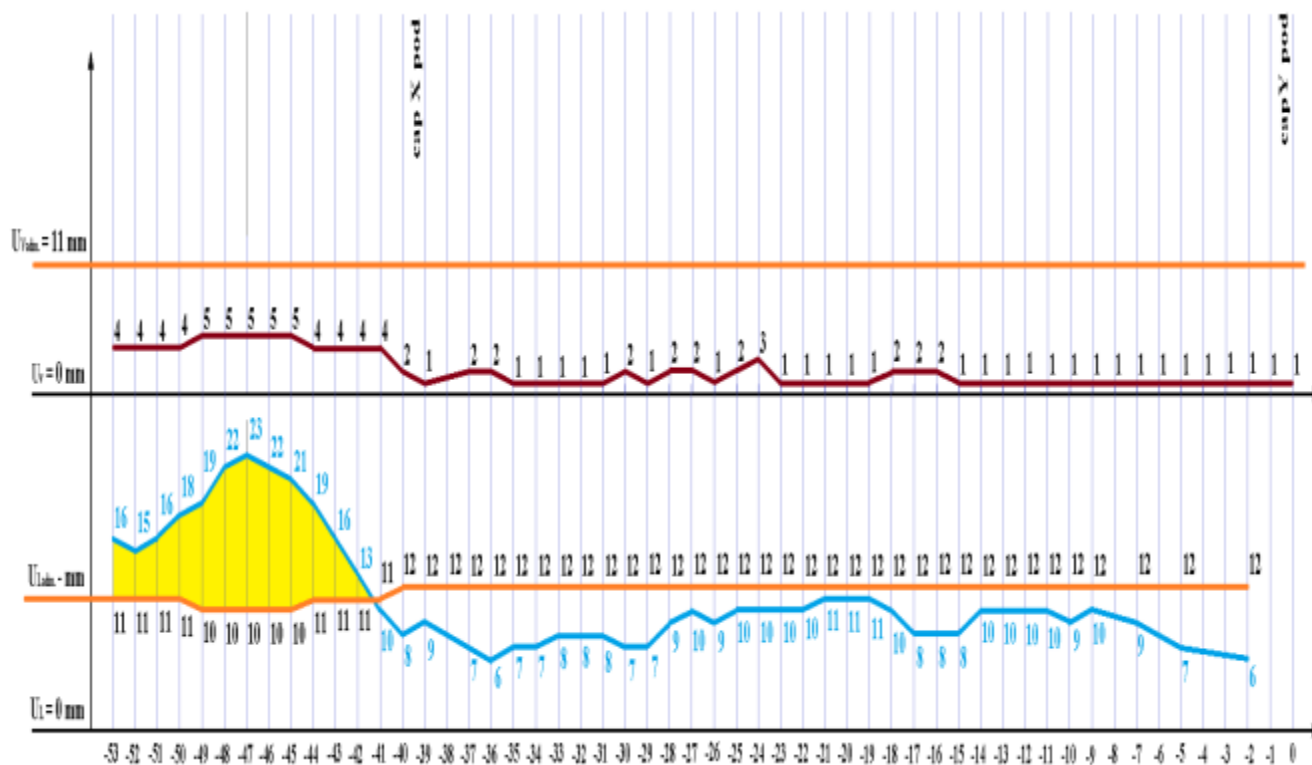
fig. nr.7: diagrama uzurilor

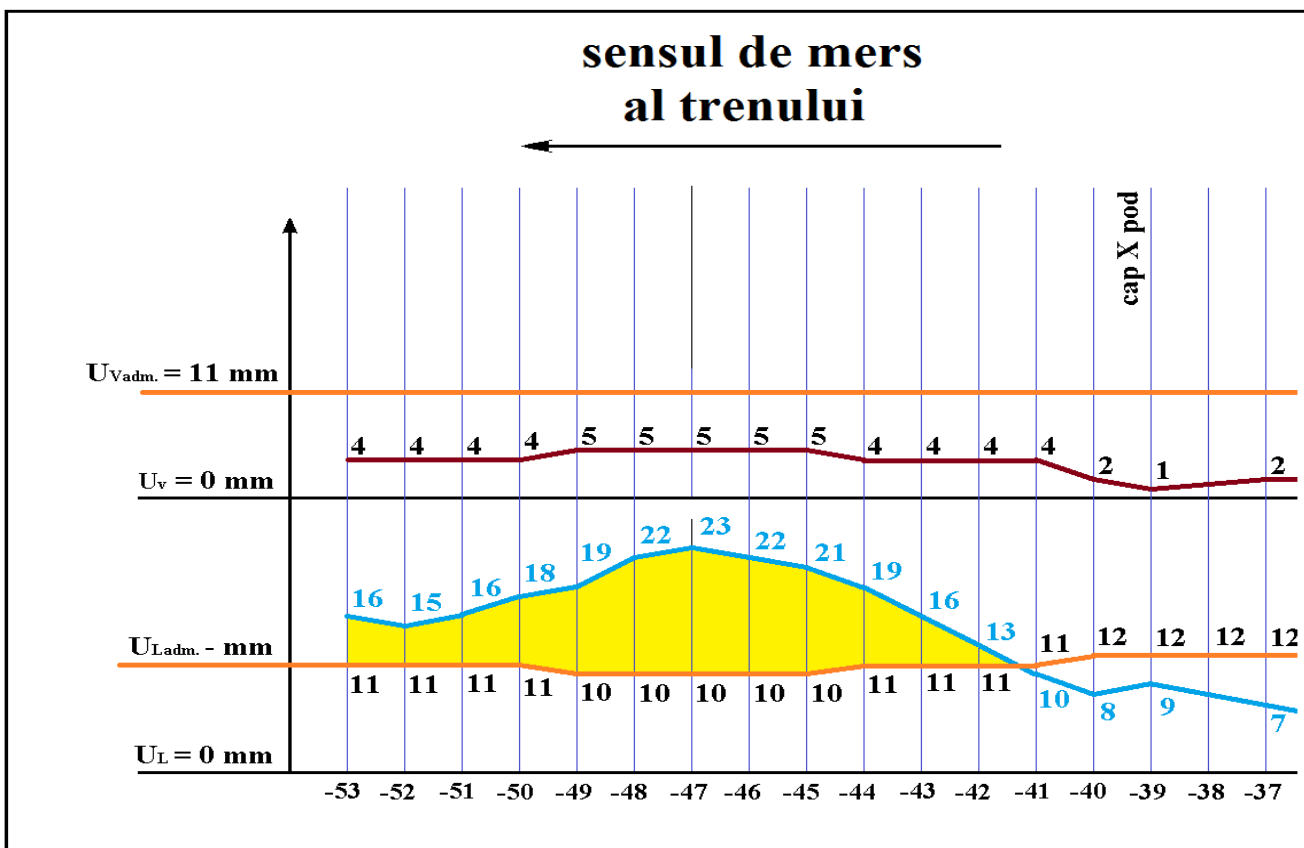
fig. nr.8: detaliu diagrama uzuri

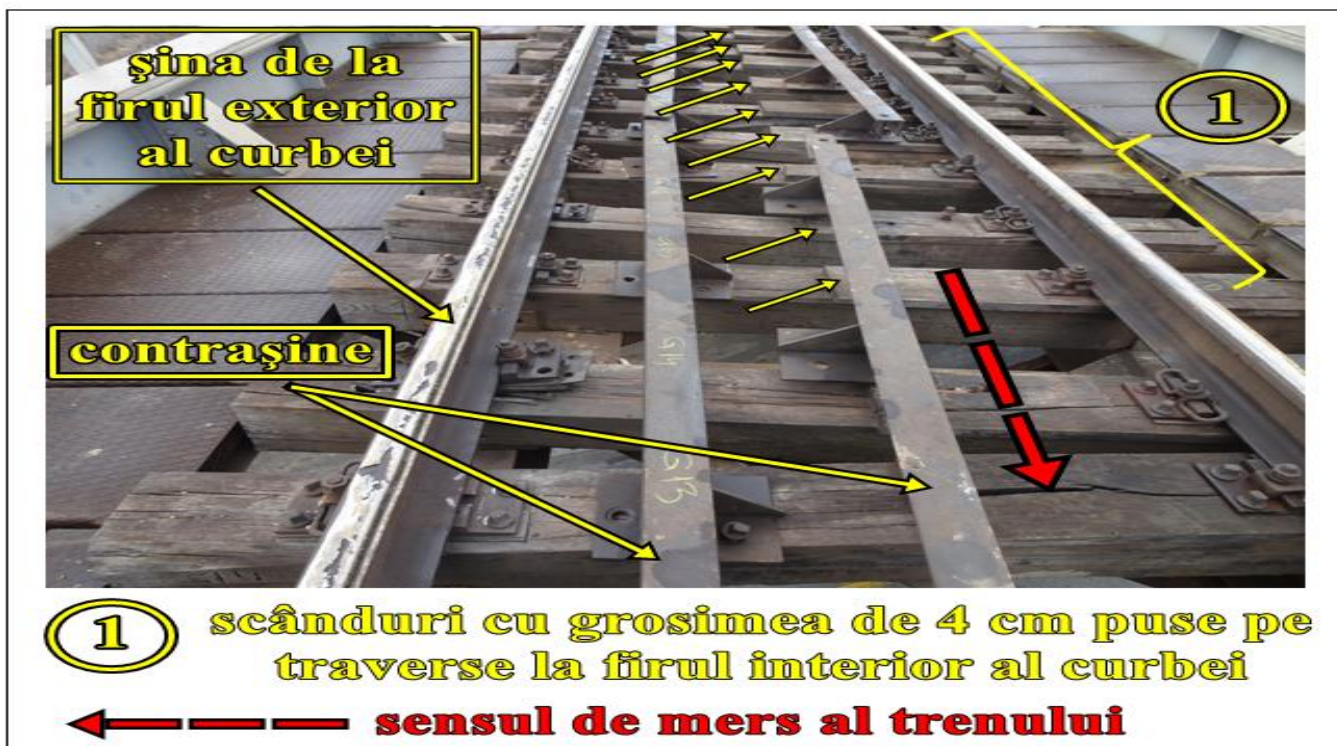
- G35– crăpături longitudinale, 3 plăcuțe de polietilenă sub placa metalică;
- calajele montate pe fața superioară a traverselor, sub plăcuțele de polietilenă, aveau o grosime generală de circa 40 mm și aveau rolul de a asigura nivelul în lung pe zona pasajului, compensând o chertare defectuoasă a traverselor la momentul introducerii acestora în cale (conform celor declarate de personalul responsabil cu mentenanța zonei pe care a avut loc accidentul);

- introducerea acestor calaje (adaosuri) a redus adâncimea de ancorare în traversă a tijei tirfonului;

*foto nr.6 : calaje de lemn introduse sub talpa șinei*

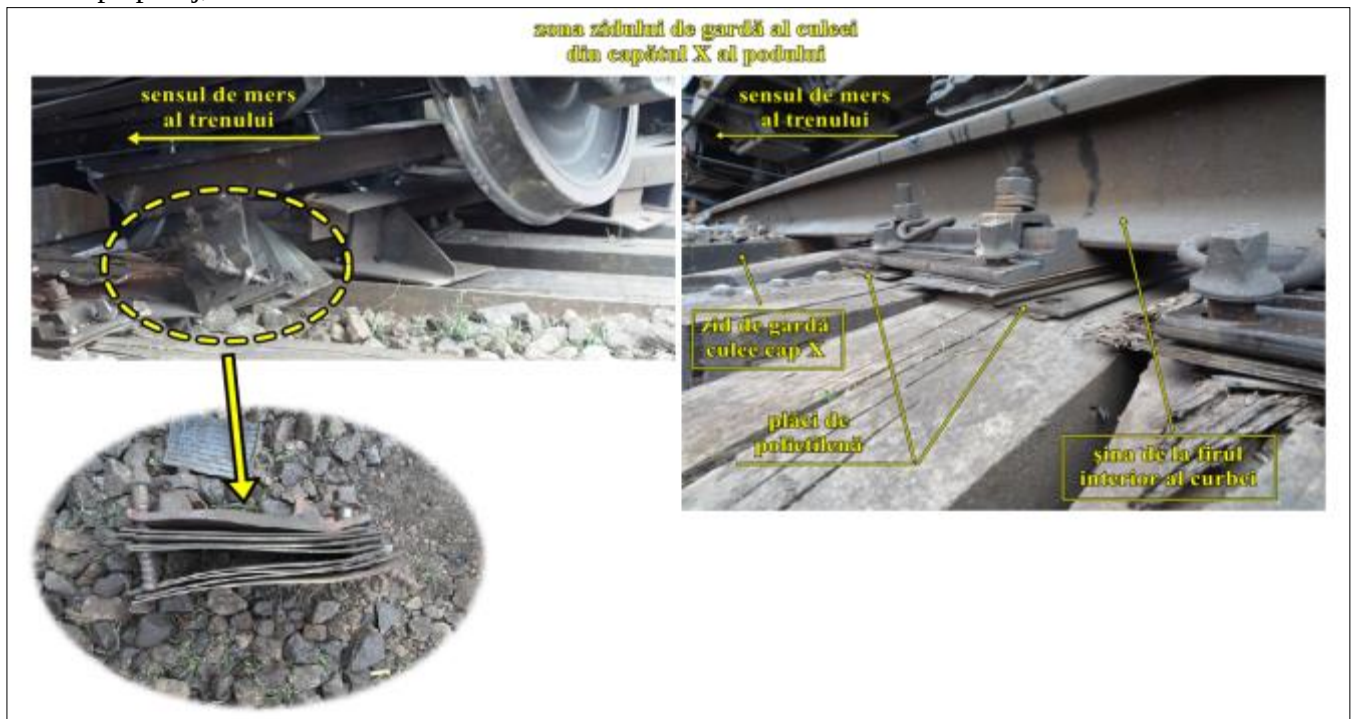
- s-a constatat de asemenea, la unele traverse de pod, montarea sub placa metalică a mai mult de o plăcuță de polietilenă (atât cât este prevăzut constructiv), în unele locuri fiind constatate 10-12

bucăți; rolul acestora poate fi interpretat ca să asigure un nivel transversal și longitudinal al liniei pe pasaj;

*foto nr.7: plăcuțe de polietilenă montate sub placa metalică*

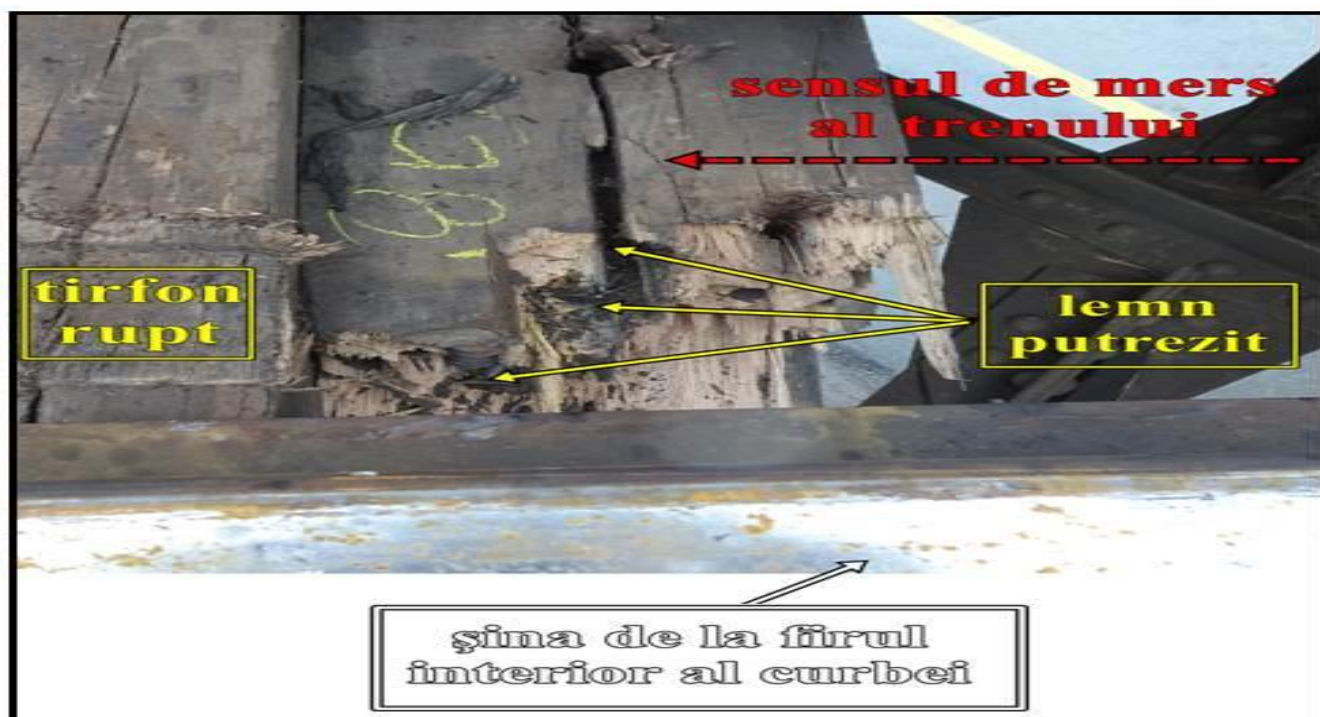
- la unele dintre traversele de pod care s-au rupt s-a constatat faptul că, în interior, lemnul era de culoarea maronie sau brună (brun închis), ceea ce indică faptul că, zonele respective s-au dezvoltat formațiuni de ciuperci xilofage care au generat procesul de descompunere și putrezire locală a lemnului; procesul de descompunere și putrezire locală a lemnului a avut drept consecință formarea unor spații goale în interiorul traverselor, în special în zona în care elementele metalice componente ale suprastructurii căii se fixează de traverse prin strângerea tirfoanelor;

*foto nr.8: starea unor traverse de pod în secțiune transversală*

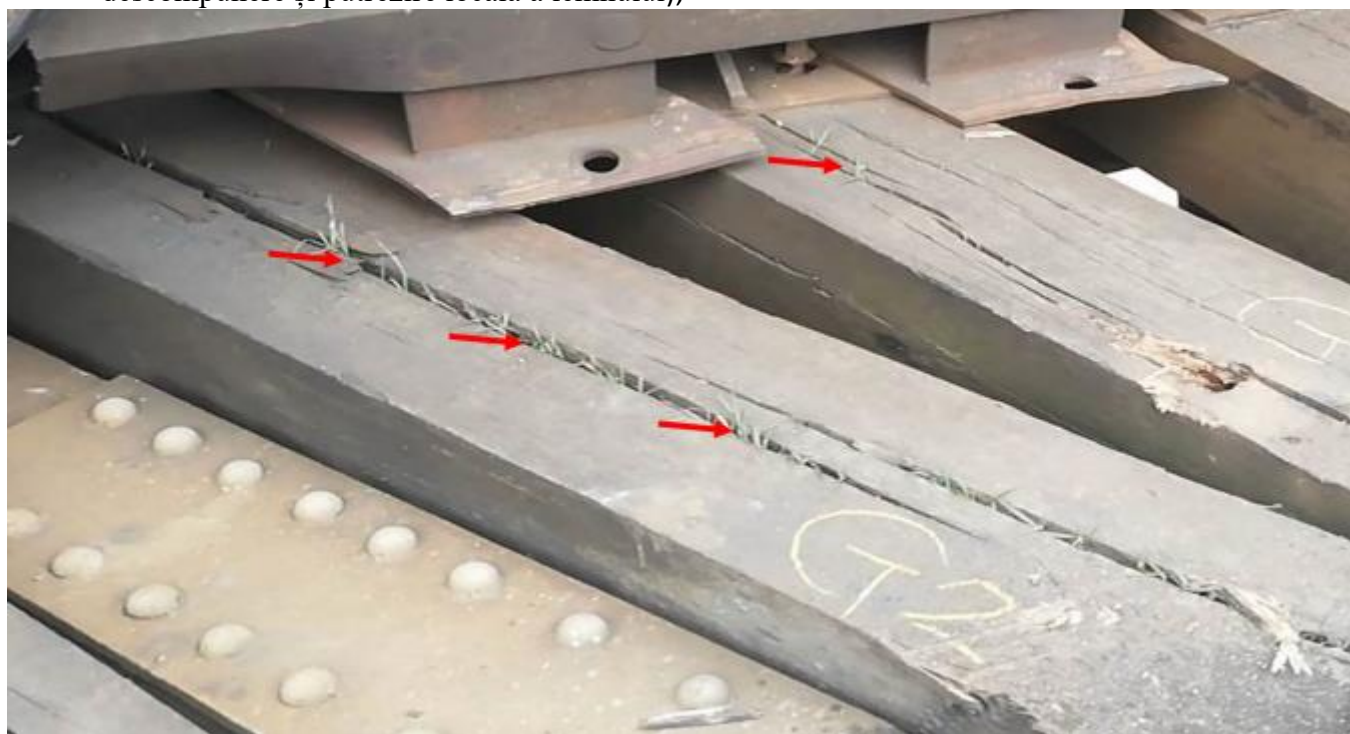
- în crăpăturile unora dintre traverse se dezvoltase vegetație, acest lucru indicând faptul că, în interiorul traversei exista un mediu propice dezvoltării vegetației ( începuse procesul de descompunere și putrezire locală a lemnului);

*foto nr.9: vegetație crescută în cuprinsul traverselor speciale de pe pasajul inferior*

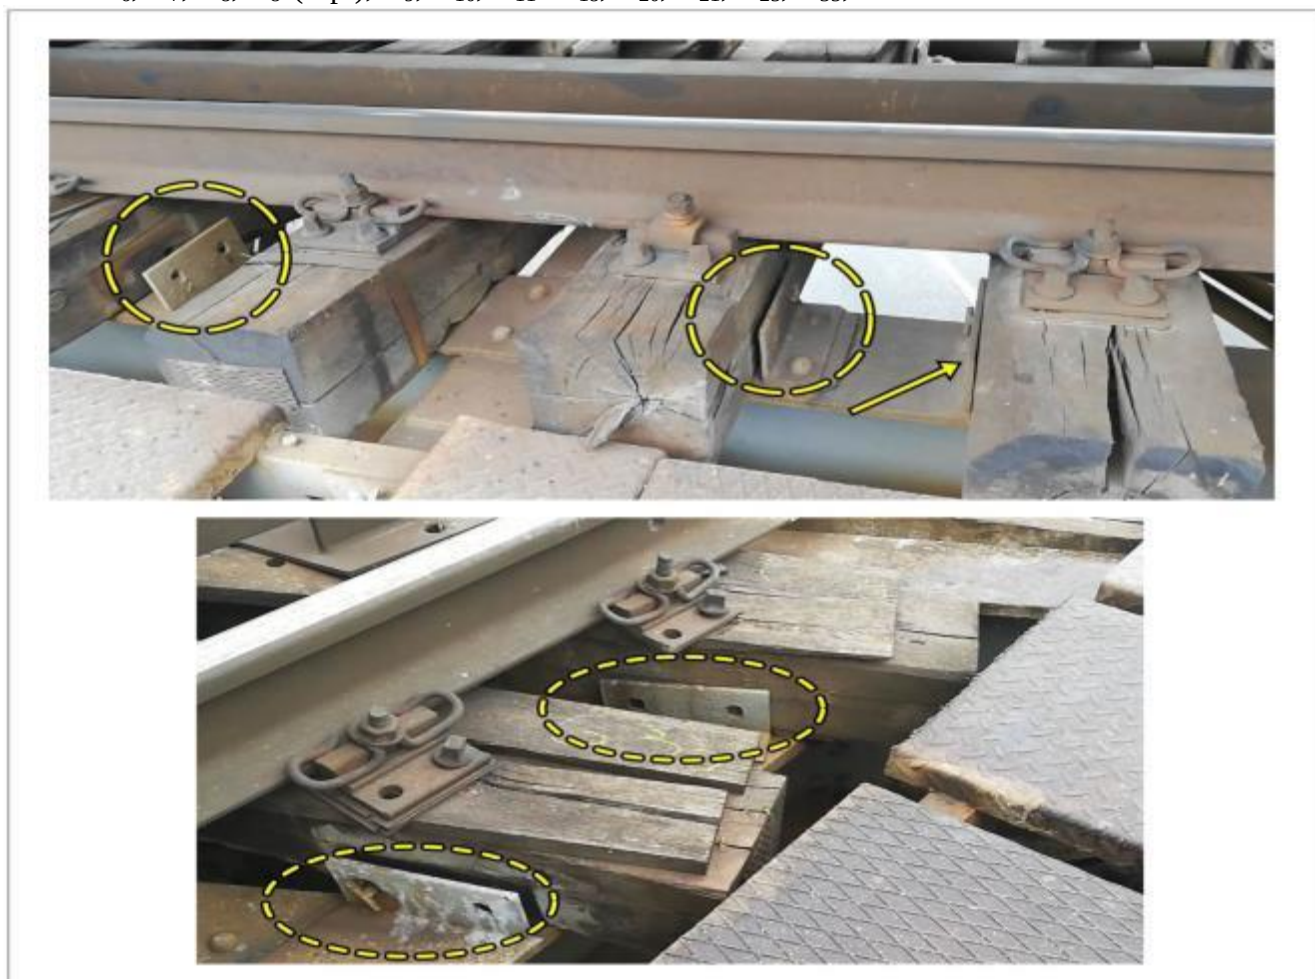
- șuruburile orizontale de prindere a traverselor de lemn speciale de pod de elementele metalice cu care erau prevăzute grinzile podului în acest scop lipsesc pe partea dreaptă a căii la: G1, G3, G5,

G6, G7, G8, G8', G9, G10 (smuls), G11- G19, G20 (fără piuliță), G21- G24, G25 (smuls), G26 – G28 (fără piuliță), G29 – G35;

- șuruburile orizontale de prindere a traverselor de lemn speciale pod de elementele metalice cu care erau prevăzute grinzile podului în acest scop lipsesc pe partea stângă a căii la: G<sub>1</sub>, G<sub>3</sub>, G<sub>5</sub>, G<sub>6</sub>, G<sub>7</sub>, G<sub>8</sub>, G<sub>8'</sub> (rupt), G<sub>9</sub>, G<sub>10</sub>, G<sub>11</sub>- G<sub>18</sub>, G<sub>20</sub>, G<sub>21</sub>, G<sub>25</sub>, G<sub>35</sub>;

*foto nr.10: lipsa șuruburilor orizontale de prindere a traverse de elementul metalic al podului*

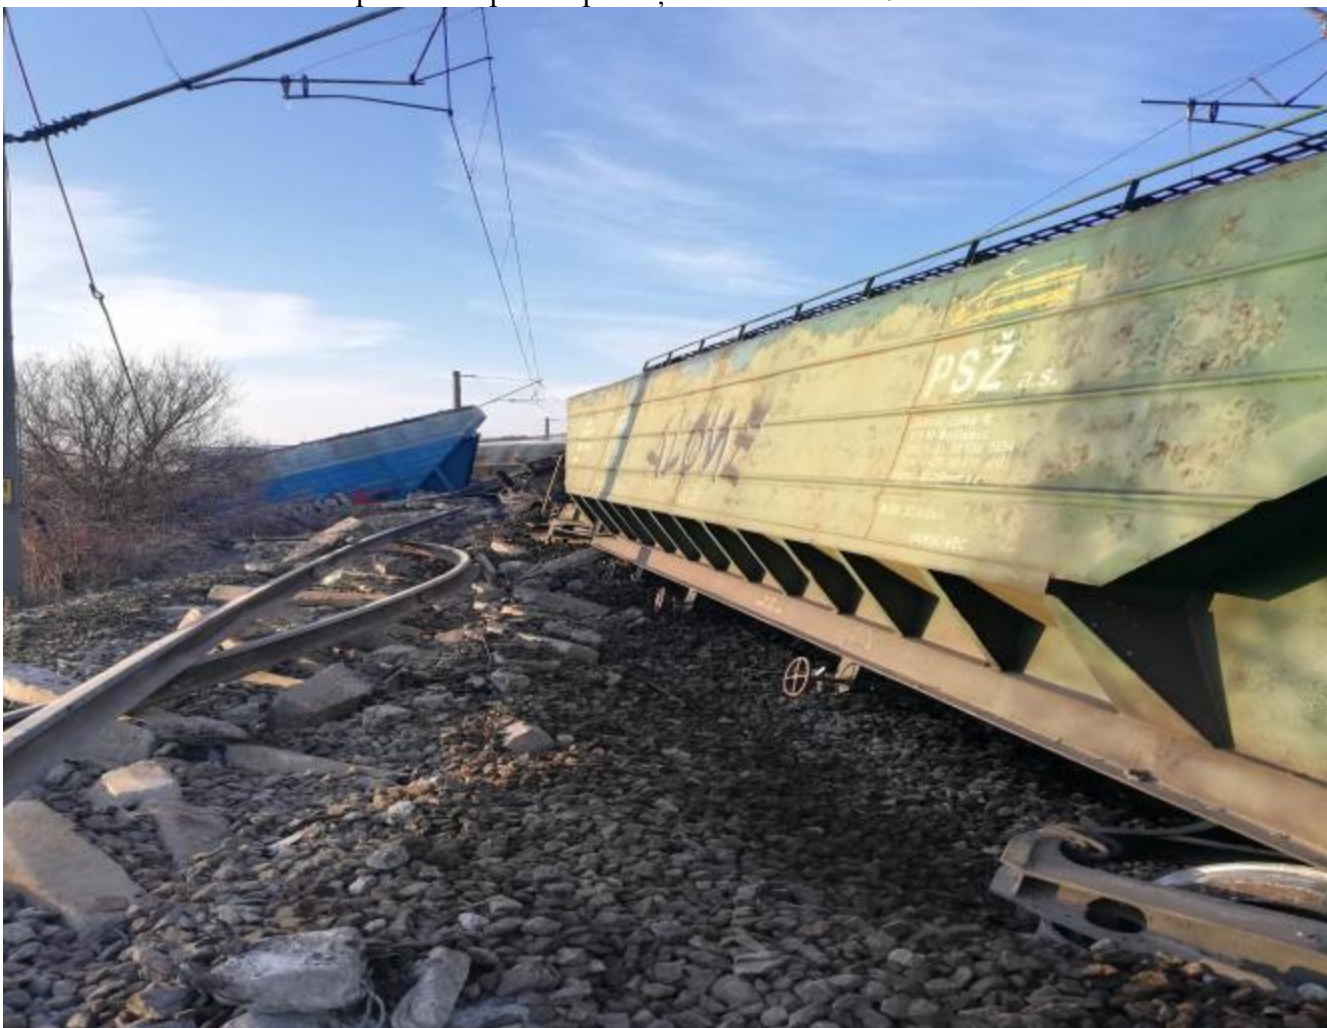
- pe zona afectată de deraiere traversele (de lemn în capătul X al pasajului și de beton în continuare), pe circa 150 m erau distruse în totalitate, prinderile și șinele erau smulse, fiind afectate de asemenea prisma de piatră spartă și stratul de balast.

*foto nr.11: starea căii pe zona afectată de deraiere*

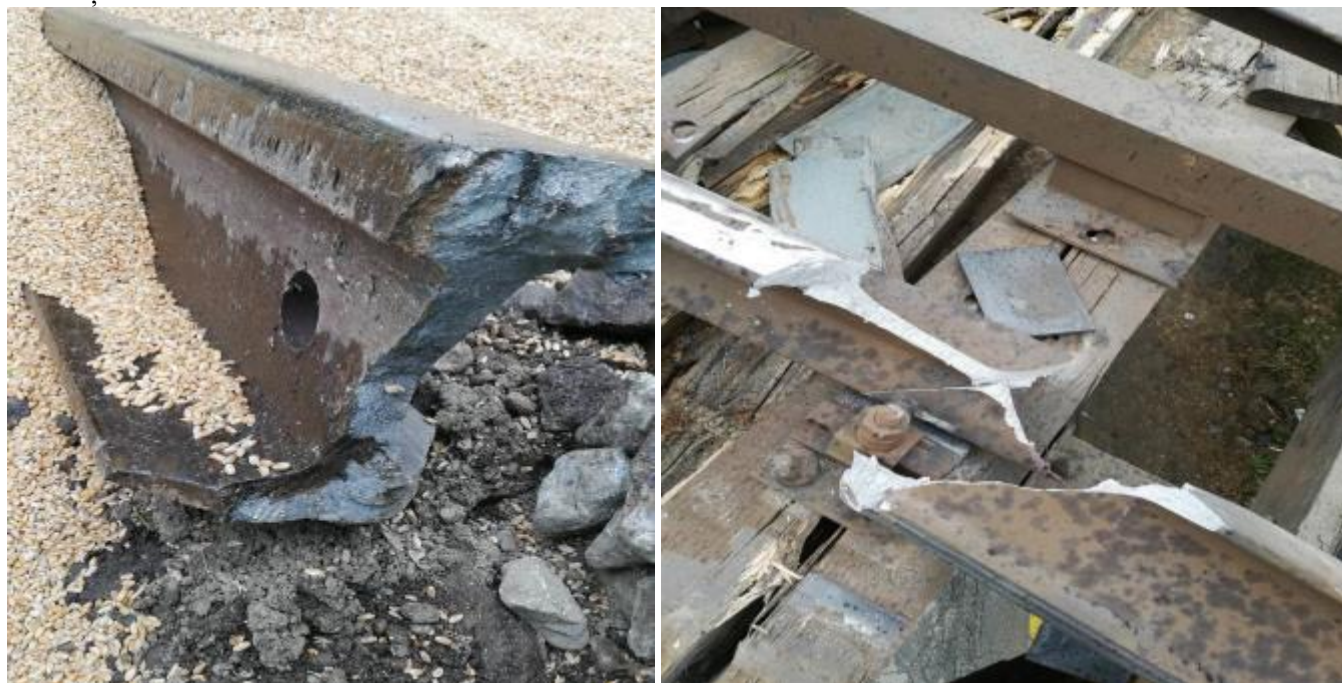
*foto nr. 12,13: diverse secțiuni de rupere a șinei de pe firul exterior al curbei*

Existența acestor defecte/neconformități prezentate anterior, a favorizat o rupere multiplă a șinei sub acțiunea creată de materialul rulant în mișcare, având drept consecință deraierea celor 13 vagoane din compunerea trenului.

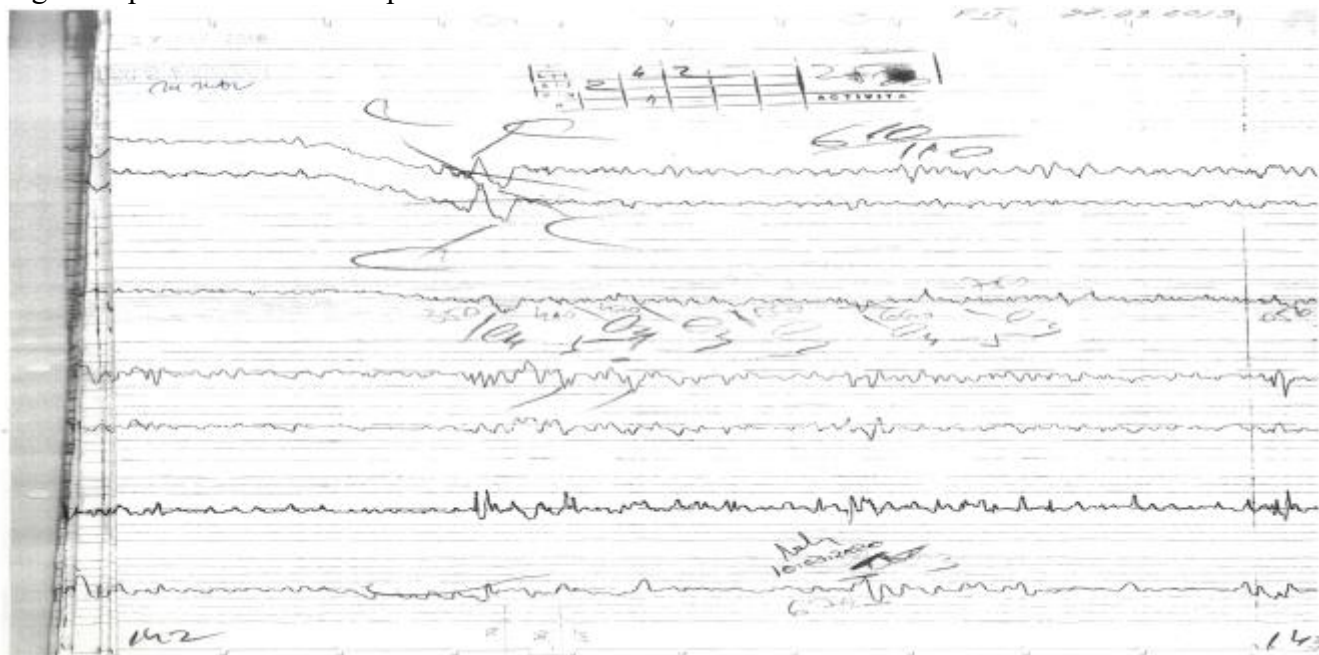
În urma analizei benzii vagonului de măsurat calea pe lungimea km.142+000÷143+000, făcută de comisia de investigare, s-a constatat că în zona km.142+350 au fost semnalate 4 defecte de direcţie (coturi) notate cu „C” şi un defect de ecartament notat cu „L<sub>4</sub>”.

Defectele de direcţie „C” din zona km.142+350 şi se întindeau pe o lungime de aproximativ 55 m, cu variaţii ale săgeţilor înspre interiorul şi exteriorul căii, pe ambele fire de circulaţie. Defectelor de direcţie nu li s-a atribuit grad de abatere (conform prevederilor „Instrucţiei pentru folosirea vagoanelor de măsurat calea nr.329/1995”), dar remedierea acestora trebuia să aibă loc.

Defectul de ecartament „L<sub>4</sub>” din zona km.142+350, se întindea pe o lungime de aproximativ 55 m, cu variaţia ecartamentului înspre exteriorul căii, valoarea maximă atingând şi depăşind uşor linia portativului imprimat corespunzătoare gradului de abatere de 30 mm. Acest defect de ecartament a fost programat pentru remediere în perioada 01.10÷25.10.2019.

foto nr.14: banda de vagon pe zona producerii accidentului

4. Autoritatea de Siguranță Feroviară Română – ASFR se va asigura că administratorul de infrastructură feroviară publică va evalua riscul asociat pericolului de menținerea în cale a defectelor semnalate în urma măsurătorii cu vagonul de măsurat calea și va stabili măsuri de ținerea sub control al acestuia.

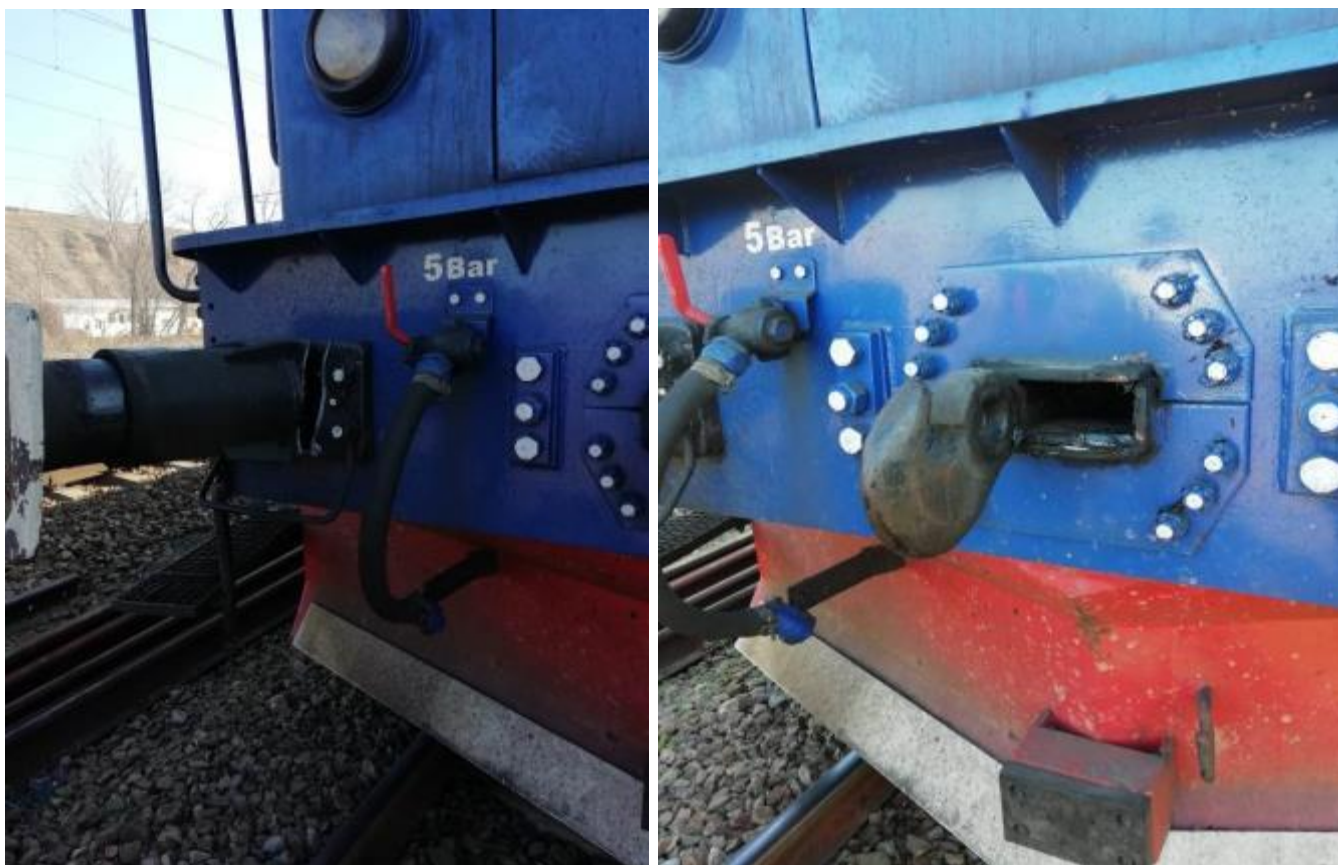
▪ locomotiva de remorcare EA 1088 cu primele 5 vagoane din compunerea trenului și cu locomotiva DF 077 (aflata în stare remorcată) erau nederaiate și oprite cu partea din urma a locomotivei remorcate la km 142+050. La partea din urma a locomotivei DF 077 aparatul de legare era rupt, iar la aparatul de ciocnire (tamponul) de pe partea stângă, în sensul de mers, talpa acestuia era ruptă nou 100% vertical, în zona dinspre aparatul de tracțiune;

*foto nr. 15,16: locomotiva remorcată DF 077 (partea dinspre vagoanele deraiate)*

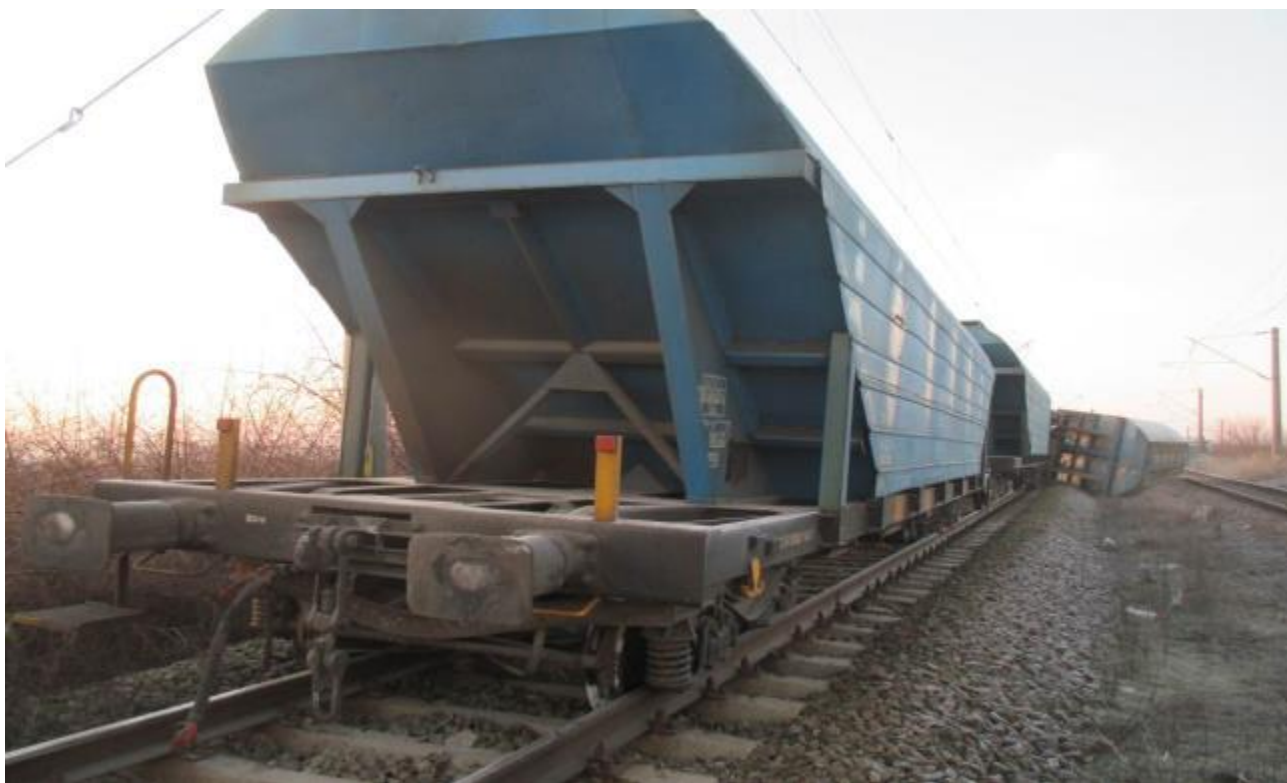
▪ la o distanță de circa 195 metri de această locomotivă se afla vagonul nr.33549343140-7 (al 7-lea vehicul în componerea trenului), tip Uagpps, încărcat, proprietate LOKO TRANS Cehia, reparație periodică de tip RP 6 REV 31.05.2017 efectuată la operatorul economic identificat prin acronimul Dc, boghiuri tip Y25, frână tip KE GP, instalația de frână automată izolată, schimbătorul de regim G-P, în poziția G (marfa), iar cel de regim „gol – încărcat” pe poziția „încărcat”, deraiat de toate osiile, cu roțile din stânga în sensul de mers între firele căii și cele din partea dreaptă în exteriorul căii, cu urme puternice de lovituri pe buzele roților și pe suprafețele de rulare ca urmare a circulației în stare deraiată. În capătul dinspre cel de-al 8-lea vagon, în exteriorul căii se afla, ruptă, cupla aparatul de legare al locomotivei DF 077 (aflata ca al 6-lea vehicul în componerea trenului), iar pe parte stângă, în sensul de mers, spre firul I de circulație, se afla o eclisă de la același aparat de legare;

*foto nr.17: vagoanele din pozițiile 7, 8 și 9 în compunerea trenului*

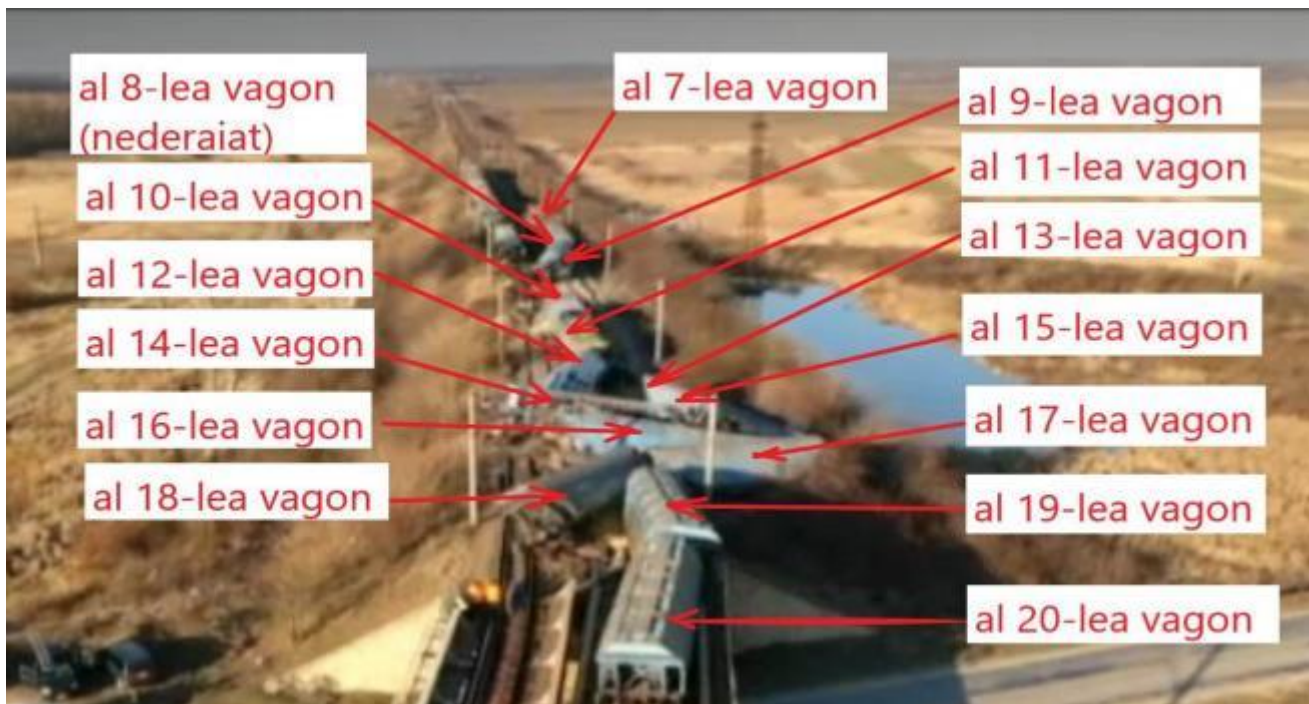
▪ vagonul nr.33549343086-2 (al 20-lea vehicul în compunerea trenului), tip Uagpps, încărcat, proprietate LOKO TRANS Cehia, reparație periodică de tip RP 6 REV 31.05.2017 efectuată la operatorul economic identificat prin acronimul Dc, boghiuri tip Y25, frână tip KE GP, instalația de frână automată în acțiune, schimbătorul de regim G-P, în poziția G (marfă), iar cel de regim „gol – încărcat” pe poziția „încărcat”, deraiat de boghiul cu roțile 1÷4 (primul în sensul de mers) cu roțile din stânga în sensul de mers între firele căii și cele din partea dreaptă în exteriorul căii. Roțile cu nr.6 și 8 (partea stângă a celui de al doilea boghiu în sensul de mers) erau suspendate circa 2÷3 cm față de ciuperca șinei.

*foto nr.18: poziția vagoanelor deraiate*
