RAPORT DE INVESTIGARE

privind accidentul feroviar produs în data de **18.04.2023**, pe raza de activitate a Sucursalei Regionale de Căi Ferate Timișoara, secția de circulație Ronaț Triaj Gr. D – Cenad , între stația CF Sânnicolau Mare și halta de mișcare Cenad, la km 68+513, prin deraierea primelor osii de la cele două boghiuri ale vagonului motor și a primei osii a primului boghiu al vagonului remorcă din compunerea automotorului AMX 556 ce forma trenul de călători nr.11187 (aparținând operatorului de transport feroviar SC Regio Călători SRL)

*Raport de investigare final
03 aprilie 2024*

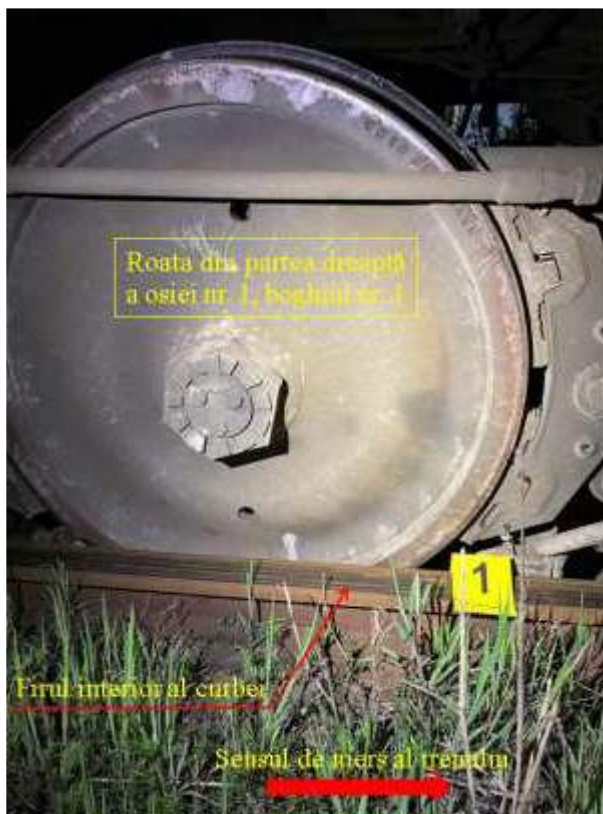
După oprirea trenului, în urma verificărilor efectuate, s-a constatat că vagonul motor era deraiat de roțile din partea dreaptă a primelor osii ale celor două boghiuri (*foto 1 și 2*) și vagonul remorcă era deraiat de roata din partea dreaptă a primei osii aferente primului boghiu (*foto 3*), în sensul de mers al trenului.

Foto nr.1 - Osia nr.1 aferentă boghiului nr. 1

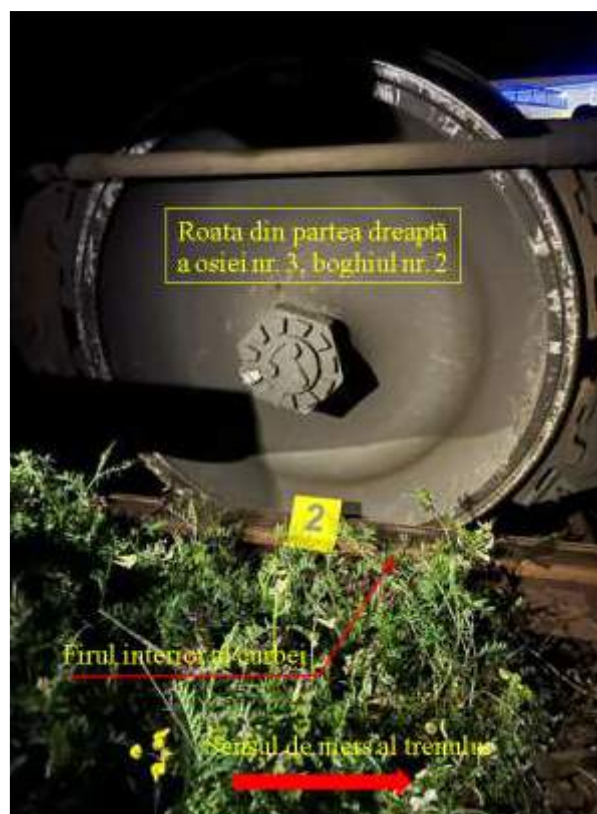
Foto nr.2 - Osia nr.3 aferentă boghiului nr. 2

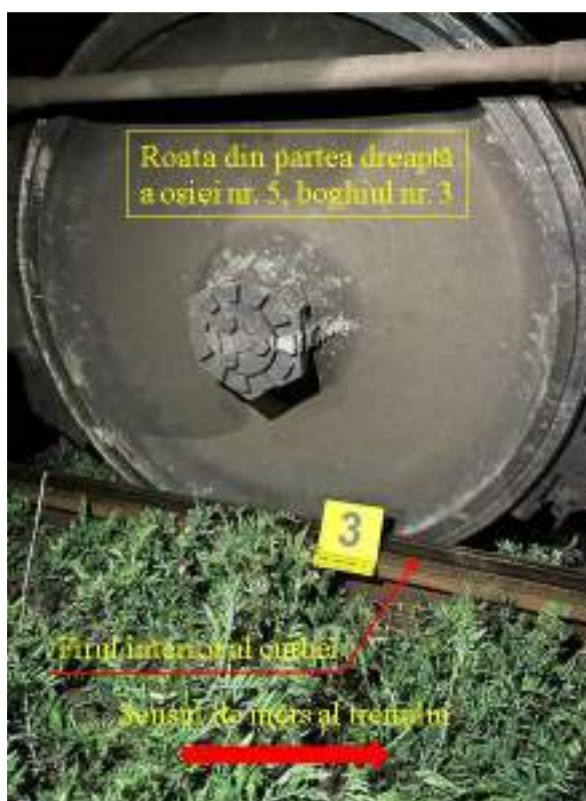
Foto nr.3 - Osia nr.5 aferentă boghiului nr. 3

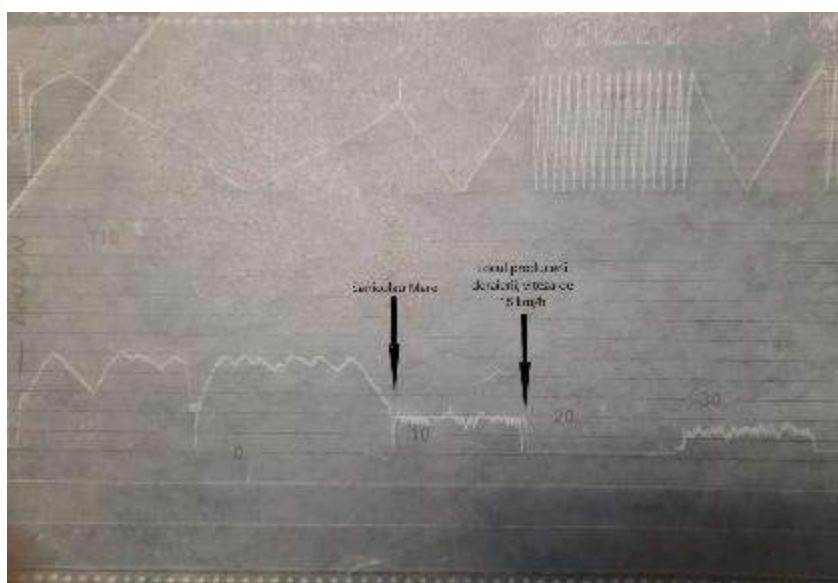
Figura nr.4 – Diagrama de viteză pe distanța Sânnicolau Mare - Cenad

Automotorul este dotat cu vitezometru tip Hasler, cu bandă de vitezometru pe suport de hârtie cerată (figura nr.3). Din analiza benzii de vitezometru se concluzionează că viteza în momentul deraierii a fost de 18 km/h.

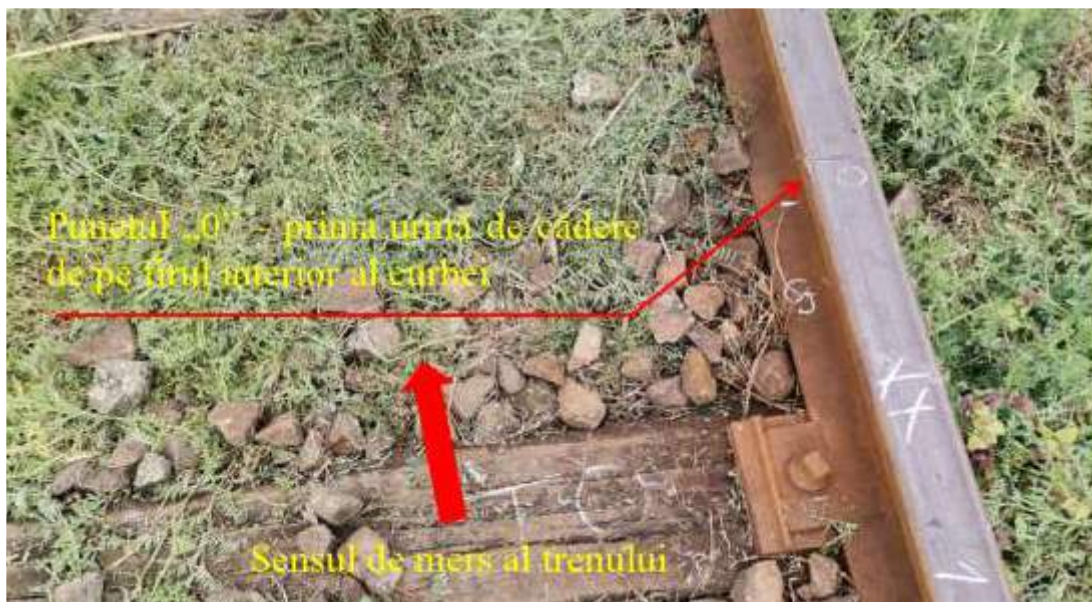
Prima urmă de cădere a roții din partea dreaptă, de pe flancul activ al ciupercii șinei aferente firului interior al curbei, în sensul de mers al trenului, s-a identificat la km 68+513, la o distanță de 2,50 m de capătul joantei. Acest punct a fost marcat pe teren ca punctul „0” – foto nr.4.

Foto. nr.4 – Punctul „0”: prima urmă de cădere de pe firul interior al curbei

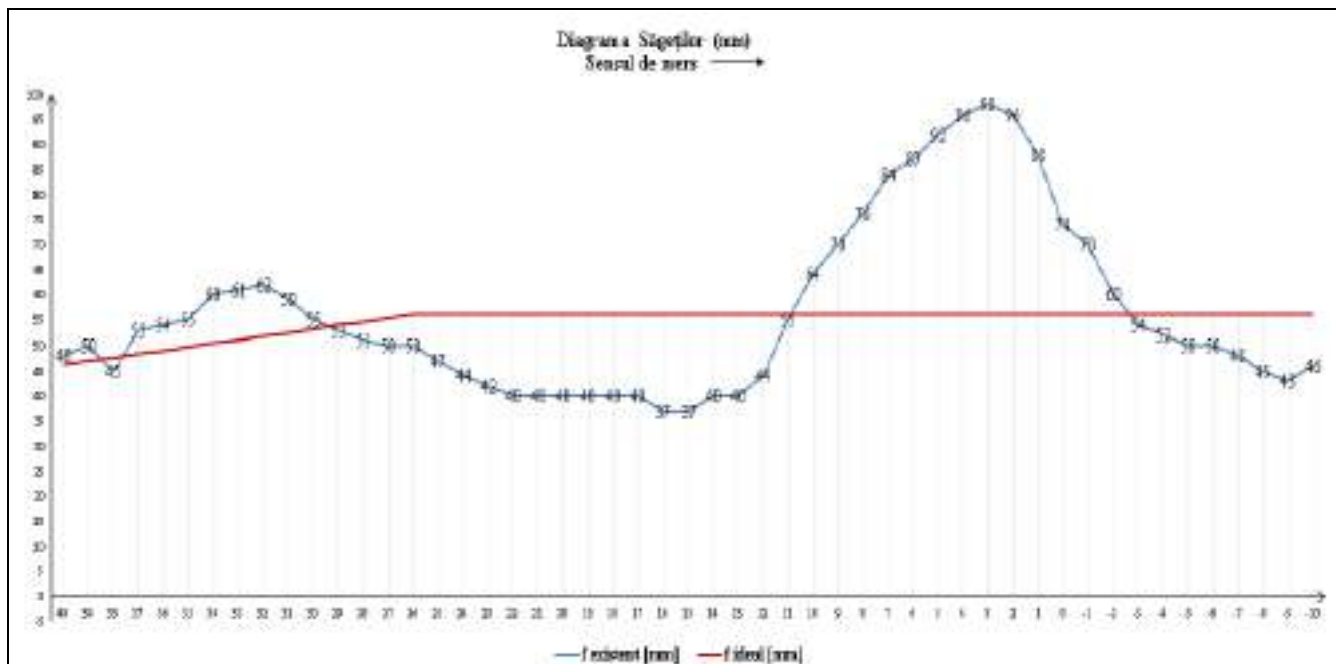
Figura nr.8 - Diagrama săgeților

Valorile săgeților sunt prezentate în *figura nr.8*.

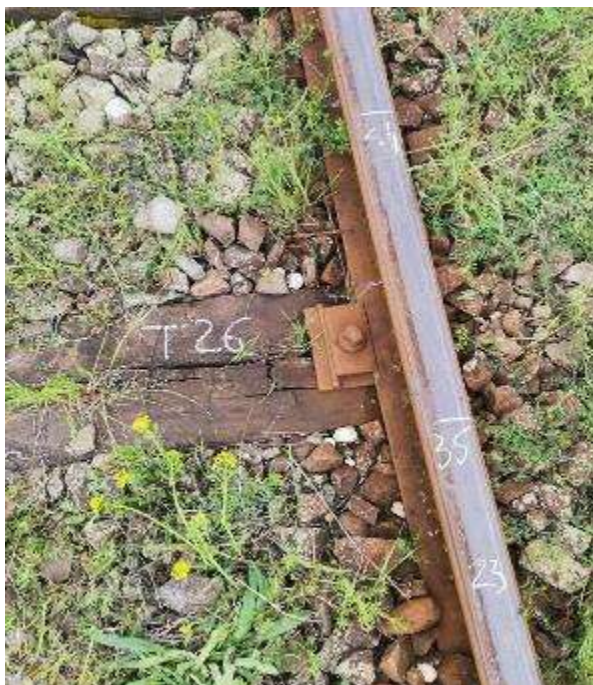
Foto. nr.5 – Starea tehnică a traversei T₂₆

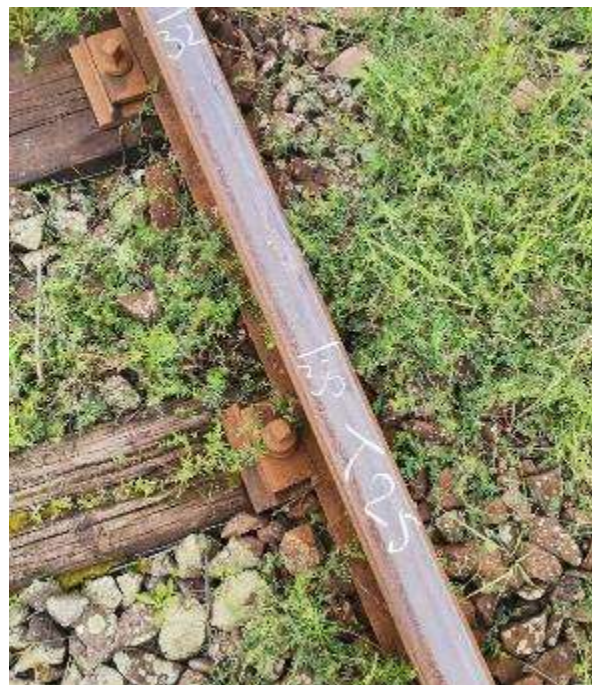
Foto. nr.6 – Starea tehnică a traversei T₂₅

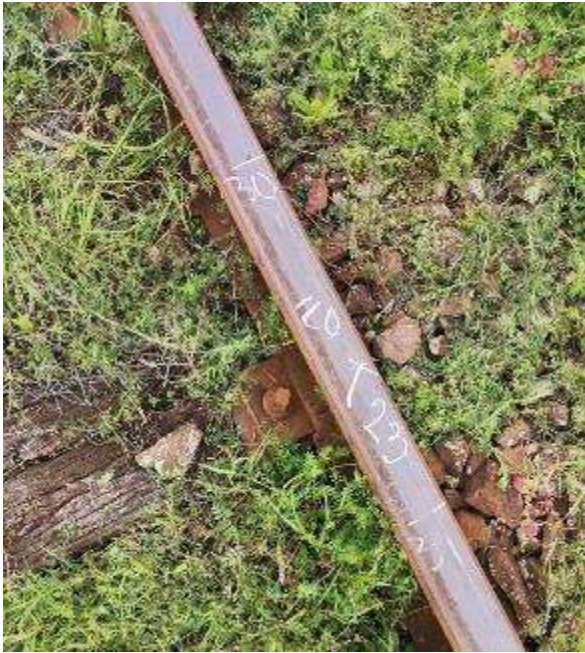
Foto. nr.7 – Starea tehnică a traversei T₂₃

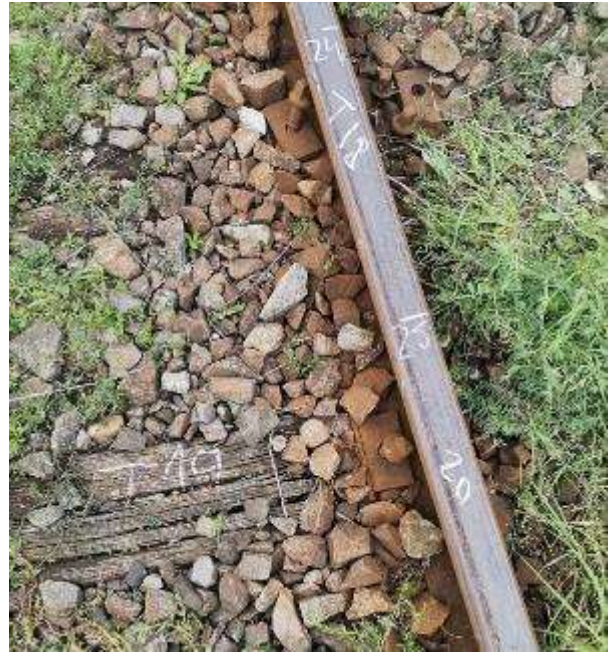
Foto. nr.8 – Starea tehnică a traverselor T₁₉ și T₁₈

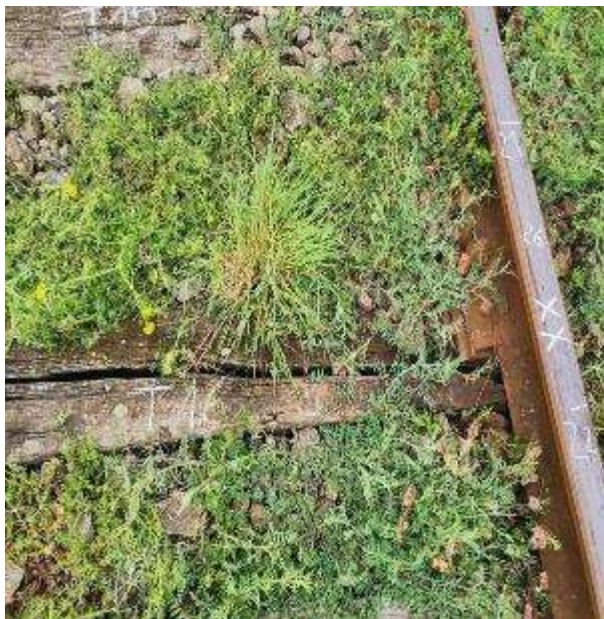
Foto. nr.9 – Starea tehnică a traversei T₁₆

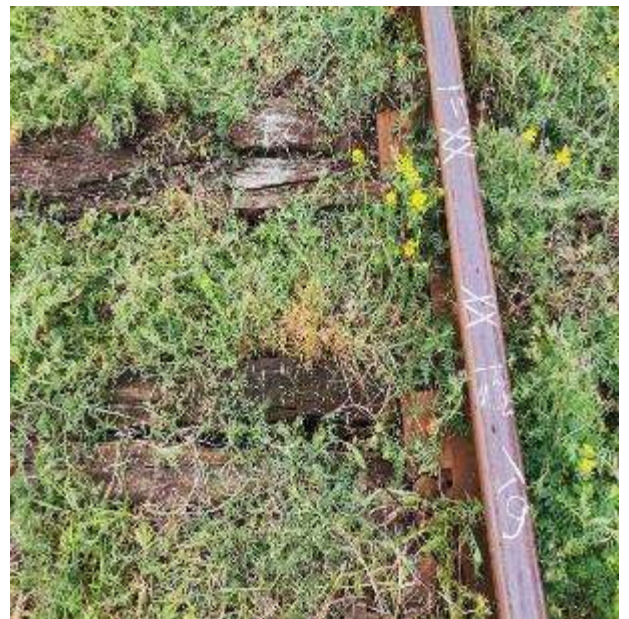
Foto. nr.10 – Starea tehnică a traverselor T₉ și T₈

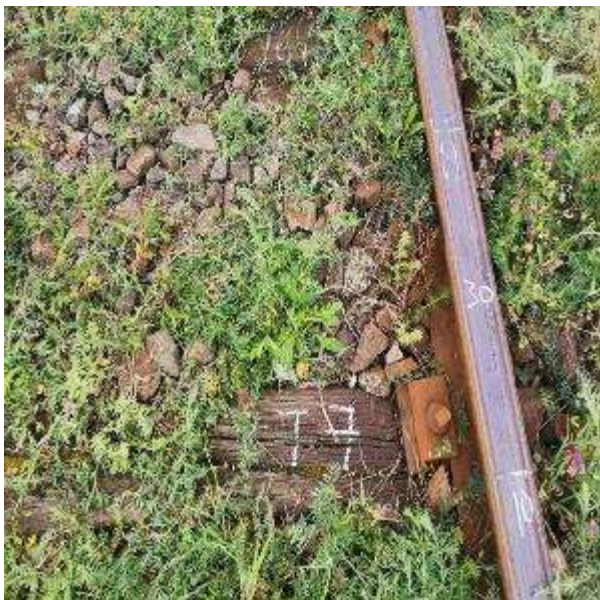
Foto. nr.11 – Starea tehnică a traversei T₇

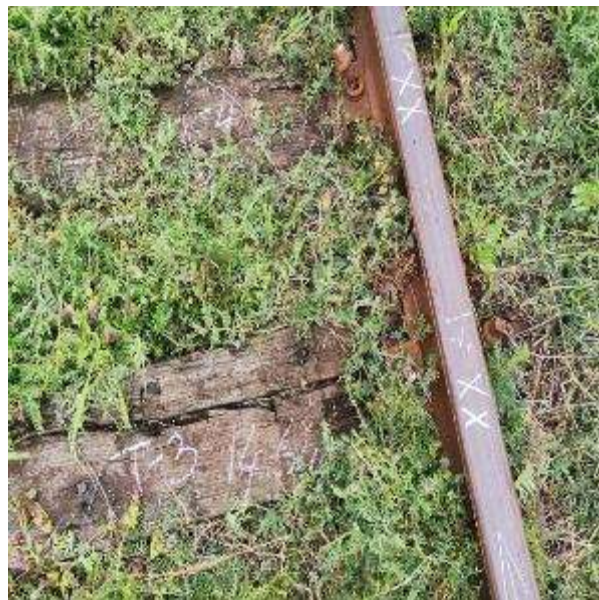
Foto. nr.12 – Starea tehnică a traverselor T₃ și T₄
