RAPORT DE INVESTIGARE

al accidentului feroviar produs la data de 10.09.2023, ora 13:05, pe raza de activitate a Sucursalei Regionale CF Constanța, în stația CFR Capu Midia, la km.0 + 160, în circulația trenului de marfă nr.67055010, prin deraierea locomotivei DA 216, de primele două osii, locomotivă care a asigurat remorcarea trenului

*Raport Investigare
Ediție finală
21 august 2024*

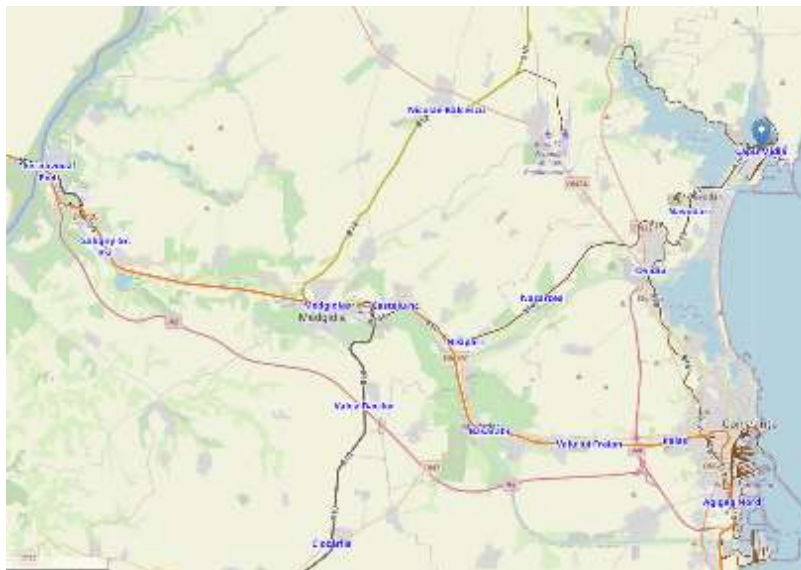
Figura nr.1 - Locul producerii accidentului feroviar

Deraierea s-a produs pe linia P1 Capu Midia – P2 Capu Midia, pe o zonă în curbă cu deviație stânga față de sensul de mers al trenului.

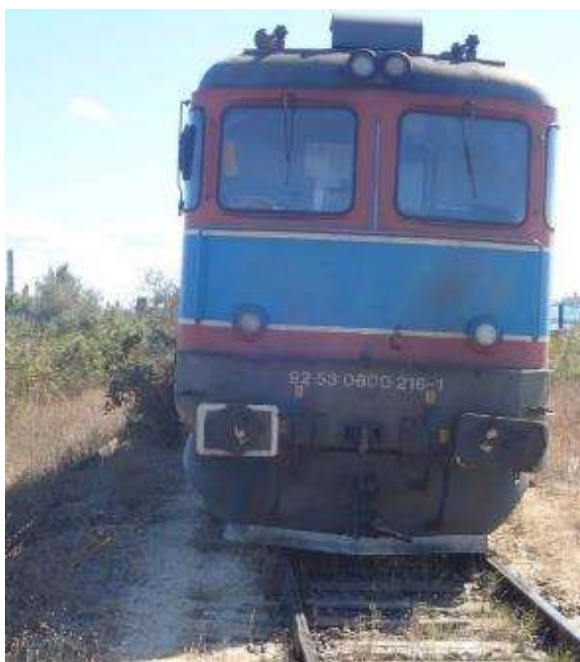
Figura nr.2 - locul accidentului

Trenul a fost oprit ca urmare a măsurilor de frânare luate de către mecanicul de locomotivă care a constatat că osiile nr.1 și nr.2 de la primul boghiu, în sensul de mers, de la locomotiva DA 216 erau deraiate.

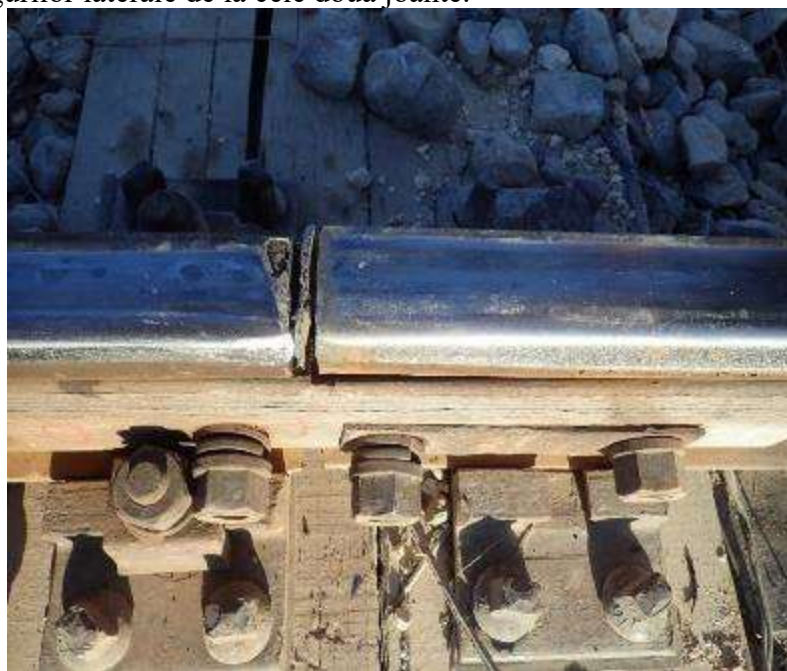
Figura nr.3 – joanta lignofoliu

Primul punct de escaladare constatat pe firul exterior al curbei la km 0+160, pe o joantă izolantă tip lignofoliu, a fost denumit punctul „0”. La acesta joantă aflată pe firul exterior s-a constatat un prag lateral de 5 mm. La joanta corespondenta de pe firul interior s-a constatat un prag lateral de 13 mm.

Trebuie menționat că, în dreptul punctului „0” se află o joanta izolantă tip lignofoliu instalată pe două traverse de lemn alăturate. Starea de degradare a acestor două traverse nu permitea o prindere eficientă a șinelor și a elementelor de prindere (buloane verticale – plăci – tirfoane). De asemenea se constată o degradare avansată a ecliselor de lignofoliu și slăbirea buloanelor orizontale de strângere, aspect care explică existența pragurilor laterale de la cele două joante.

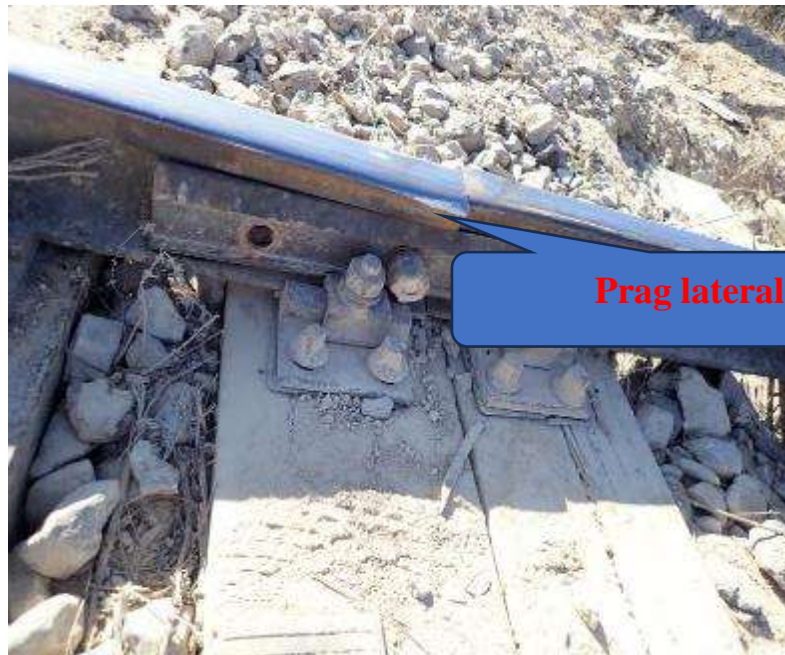
Figura nr.4 – joanta cu eclise metalice.

Prag lateral

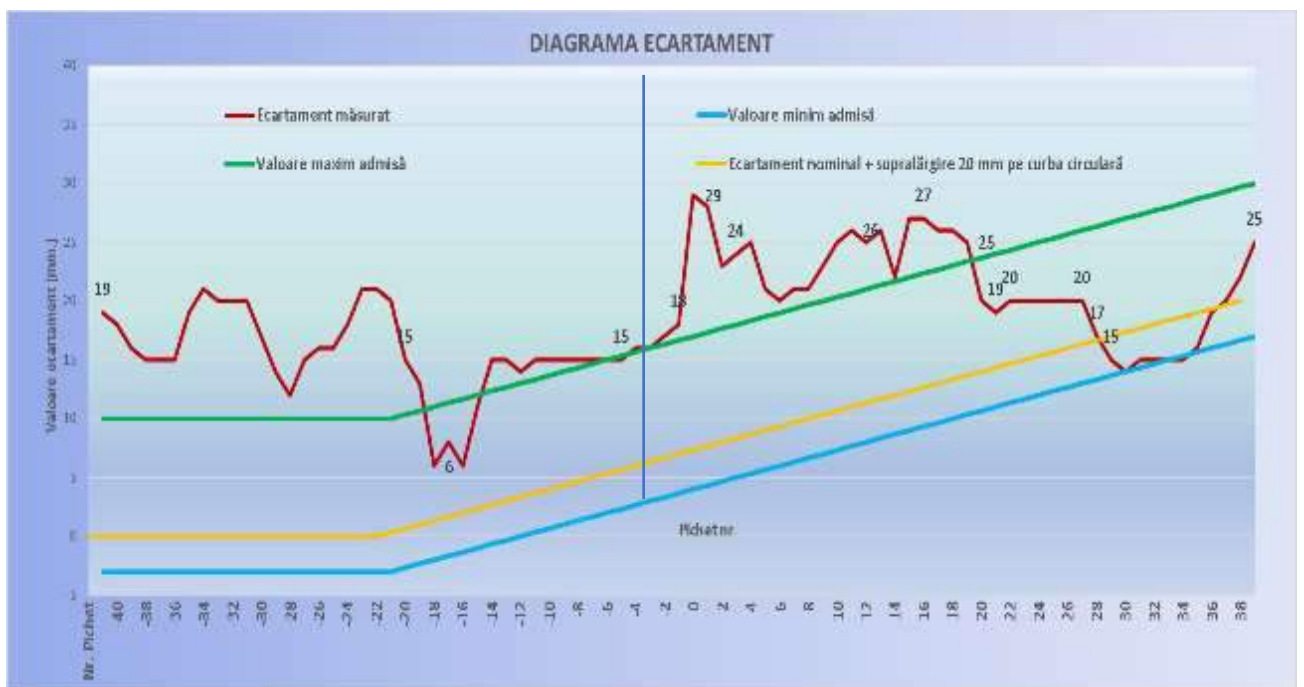
Figura nr.5 - Diagrama ecartament

În punctul „-4” valoarea ecartamentului este de 15 mm, în punctul „0” valoarea ecartamentului este de 29 mm. În această situație, pe o lungime de 2 m exista o variație a ecartamentului de 14 mm contrar prevederilor „Instrucției de norme și toleranțe pentru construcția și întreținerea căii pentru linii cu ecartament normal nr.314/1989” în care este precizat la art.1, alin.4 că „pierderea supralărgirii se face liniar cu cel mult 1 mm/m,,

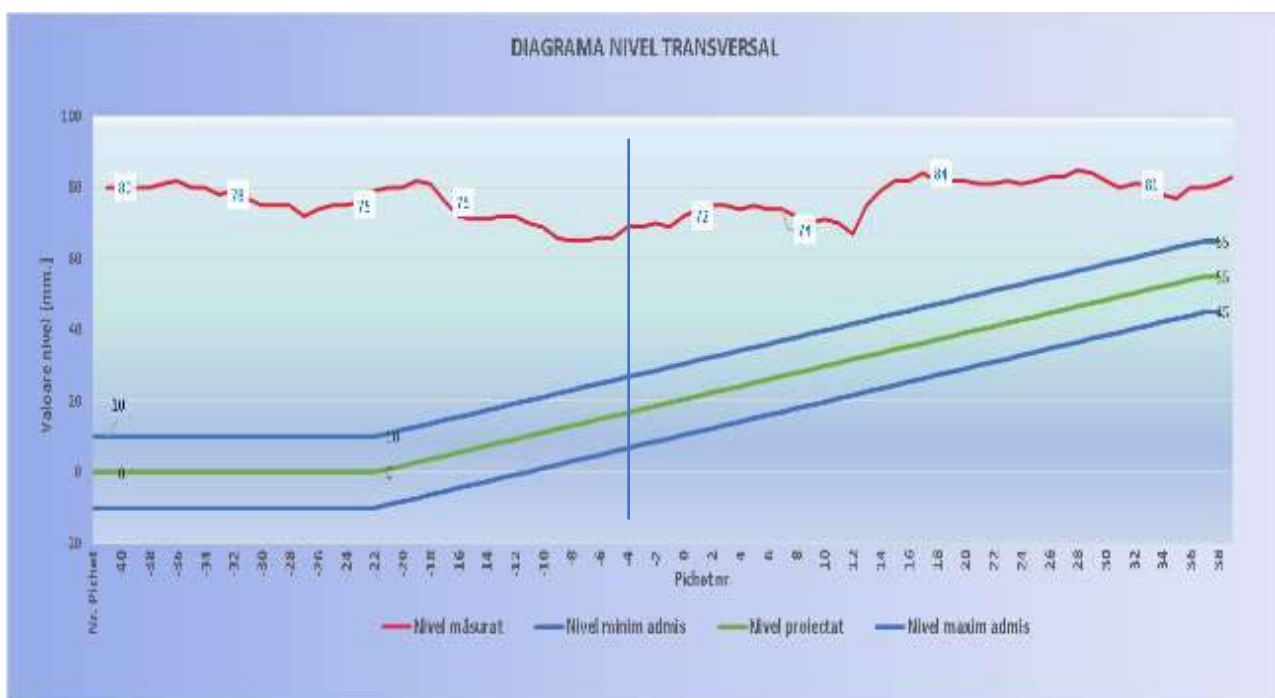
Figura nr.6 – Diagrame nivel transversal

Între pichetii „-21” și „40” valoarea nominală a nivelului transversal, conform cadrului de reglementare ar fi trebuit să fie în creștere liniară de la 0 la 55 mm pe lungimea curbei de racordare având toleranțe maxim admise respectiv ± 10 mm.

Valorile măsurate ale nivelului transversal, între pichetii „-40” și „40”, erau cuprinse între 60 mm și 85 mm, acestea depășind valorile maxim admise de cadrul de reglementare.

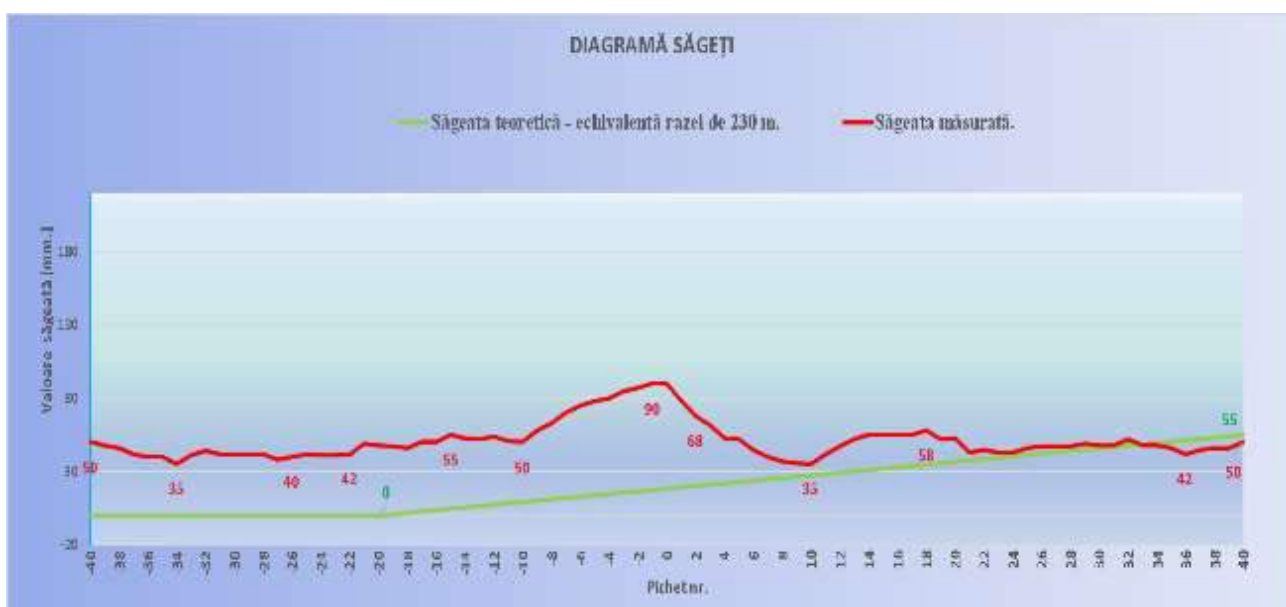
Figura nr.7 - Diagrama săgeți.

Accidentul feroviar s-a produs în cuprinsul unei curbe cu raza de 230 m (în conformitate cu datele transmise de GI), căreia îi corespunde o săgeată teoretică de 55 mm pe zona de curbă circulară, respectiv între pozițiile kilometrice RC=0+180 - CR=0+337, valorile măsurate ale săgeților fiind cuprinse între 35 mm și 90 mm având o medie de 52 mm.

În zona ce precede punctul „0” aflat pe curba de racordare respectiv între pozițiile kilometrice AR=0+150 - RC=0+180 săgeata teoretică scade de la valoare de 55 mm (valoare corespunzătoare curbei cu raza de 230m) la zero aceasta fiind valoarea teoretică a săgeții în punctul AR=0+150.
