RAPORT DE INVESTIGARE

privind accidentul feroviar produs la data de 04.11.2023, pe raza de activitate a Sucursalei Regionale de Căi Ferate Timișoara, între haltele de mișcare Periam și Zădăreni, la km. 15 + 400, prin declanșarea unui incendiu la vagonul motor AMX nr.95539970533 – 9 din trenul de călători Regio nr.11160

Raport de investigare final

30 octombrie 2024

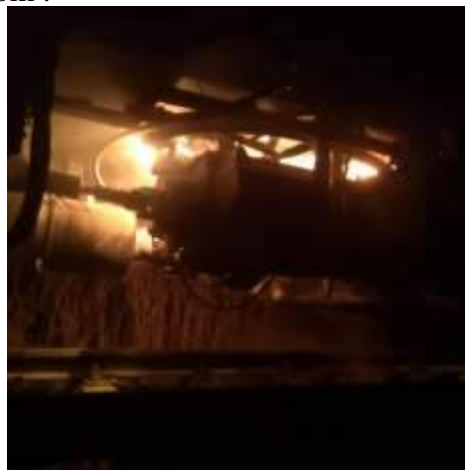
Imaginea nr. 1 – flăcări deasupra motorului Tedom (foto făcută de personalul de exploatare)

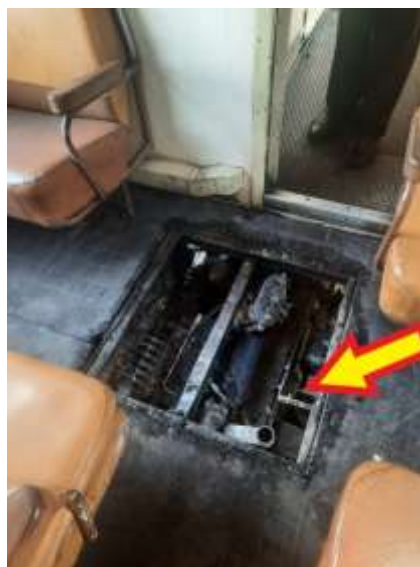
Imaginea nr.3 – consecințele incendiului de la AMX 533-9

Vagonul motor AMX 533-9 a ars în proporție de aproximativ 5 %, aparatura electrică și cablajele de lângă motorul Tedom au fost deteriorate în totalitate, motiv pentru care nu s-au putut face constatări relevante referitor la circuitele electrice ale motorului Tedom.

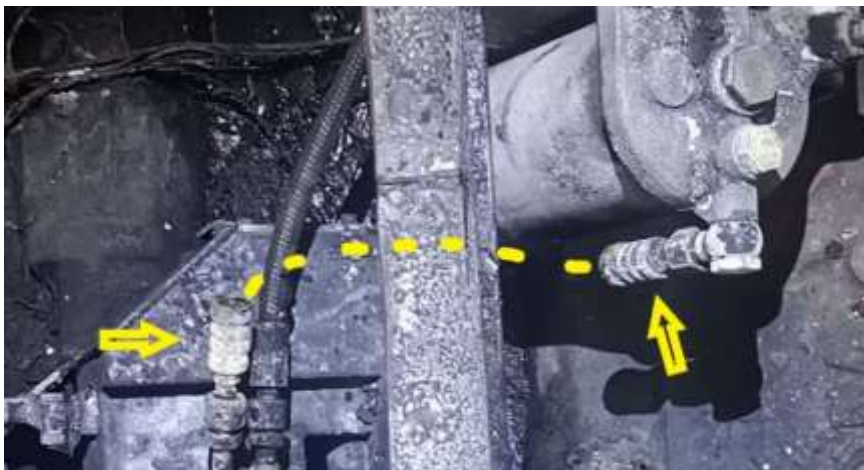
Fotografiile au relevat faptul că furtunul de intrare în filtrul de motorină, a fost distrus în cursul incendiului fiind transformat în cenușă și au rămas din el numai racordurile de capăt confecționate din metal.

Imaginea nr.11 – cele două racorduri ale furtunului de intrare în filtru, la AMX 533-9

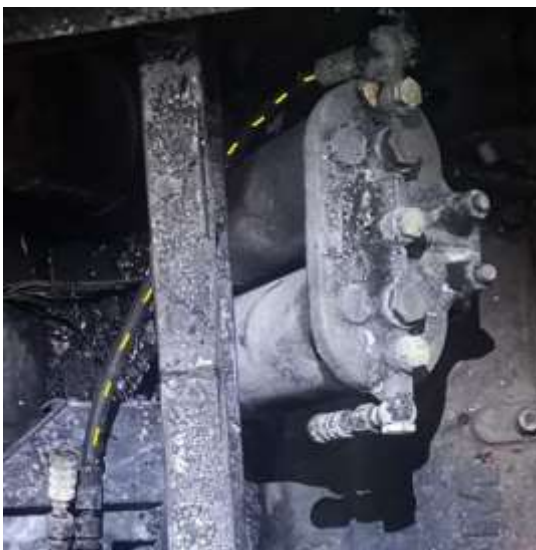
În aceeași zonă (afectată de incendiu) se observă că furtunul de motorină care ieșea din filtrul de combustibil a fost ars în incendiu dar încă era la locul montării, fiind dotat cu protecție metalică.

Imaginea nr.12 – furtunul de ieșire din filtru, la AMX 533-9

În ceea ce privește furtunul de ieșire din filtrele de motorină, s-a constatat că el nu a fost distrus complet prin ardere la AMX 533-9 deoarece avea plasă metalică de protecție, fiind de alt tip constructiv decât cel furnizat de către fabricantul Tedom.

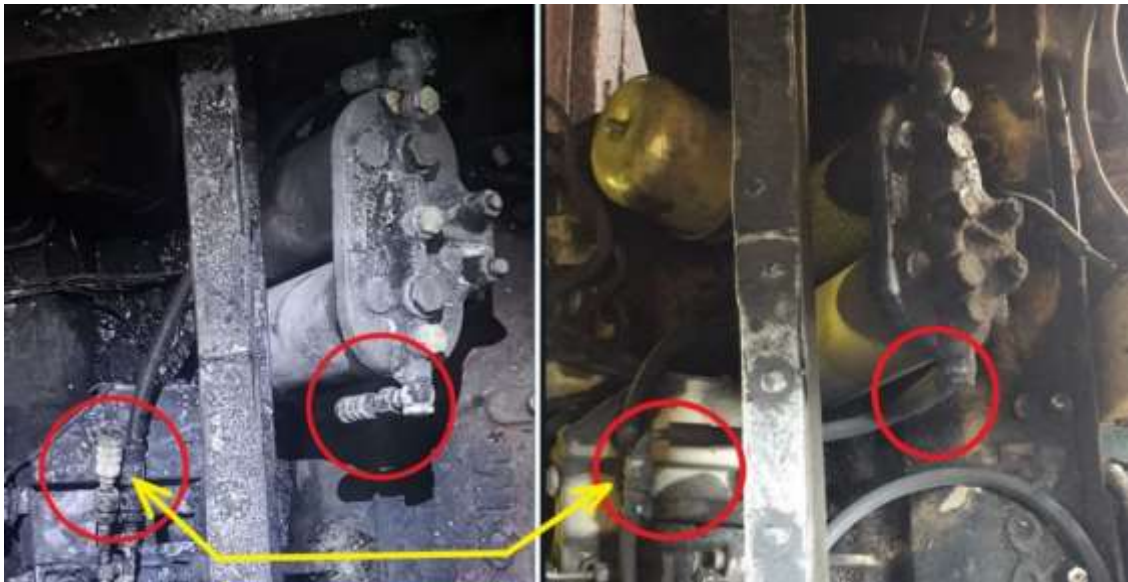
Cotul metalic al furtunului previne apariția unor tensiuni mecanice în peretele furtunului, tensiuni care s-ar manifesta în cazul în care furtunul ar fi îndoit la 90⁰ și care pot conduce la fisurarea acestuia.

În ceea ce privește furtunul de intrare în filtrele de motorină, pe baza datelor transmise către comisia de investigare, s-a identificat faptul că lipsea cotul de 90⁰ de la racordul metalic al furtunului de intrare în filtrele de motorină care arseseră. Întrucât racordul și cotul sunt construite din metal și nu puteau fi distruse de flacără, se deduce că racordul de furtun de la AMX 533-9 era de alt tip decât cel furnizat de către fabricantul Tedom, deoarece fabricantul a prevăzut din construcție ca racordul de furtun să fie dotat cu cotul de 90⁰.

Imaginea nr.13 – diferența între racordul furtunului de intrare în filtru la AMX 533-9 față de racordul original de la AMX 574

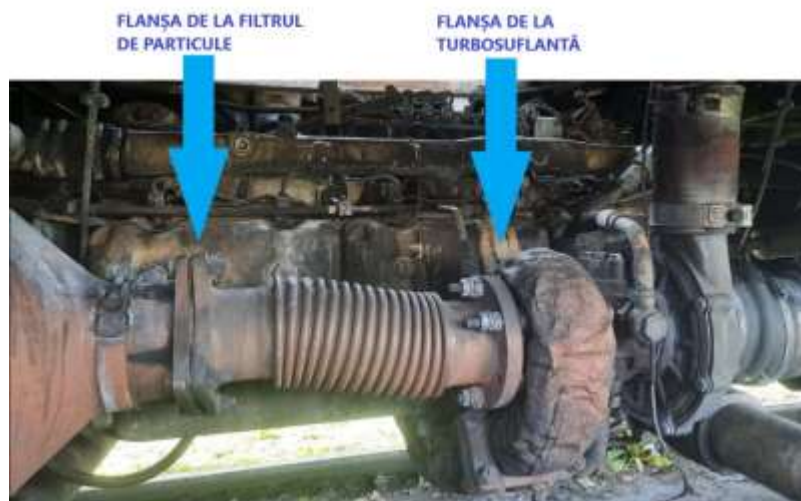
În ceea ce privește instalația de evacuare a gazelor arse, fotografiile au relevat faptul că flanșa de la filtrul de particule și flanșa de la turbosuflantă prezintă indicii că acestea prezentau pierderi de gaze arse de înaltă temperatură.

Imaginea nr.14 – Flanșele cu pierderi de gaze arse

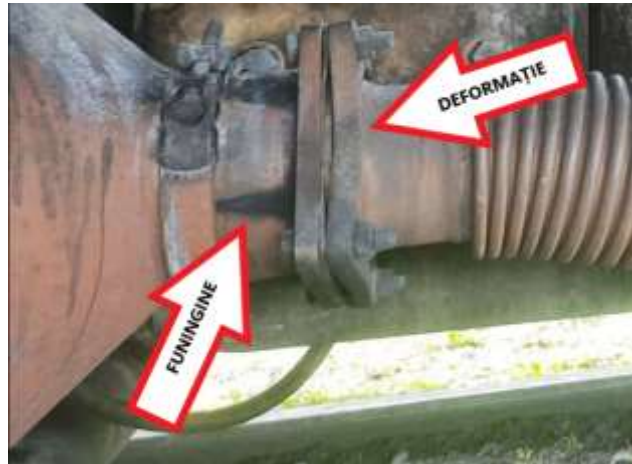
Astfel fotografiile au relevat faptul că flanșa de la filtrul de particule este deformată de unde rezultă că prezenta pierderi de gaze. Totodată s-a relevat din fotografii faptul că lângă flanșa de la filtrul de particule se observă urme vechi de funingine (zona de culoare neagră) rezultate din emisii de gaze arse de înaltă temperatură.

Imaginea nr.15 – Flanșa de la filtrul de particule era deformată și prezenta funingine de la gazele arse provenite din instalația de evacuare

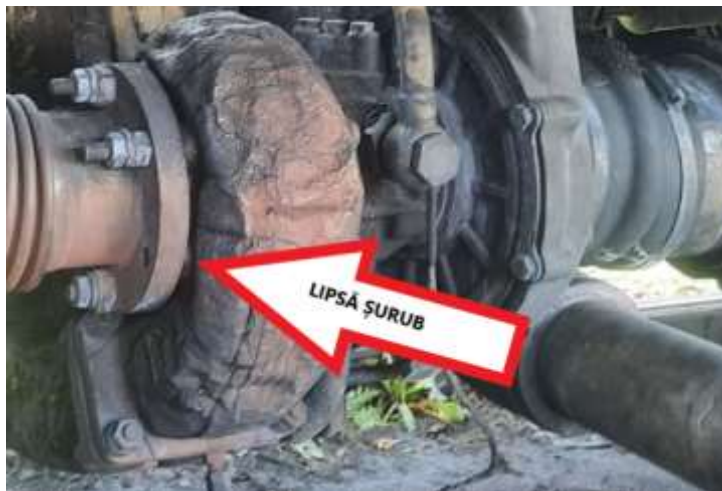
Totodată, s-a evidențiat din fotografii faptul că flanșa de la turbosuflantă are lipsă un șurub de fixare cu piulița aferentă, de unde rezultă că nu este etanșă, fapt care permite ieșirea de gaze arse de înaltă temperatură.

Imaginea nr.16 – Flanșa de la turbosuflantă cu șurub și piuliță lipsă

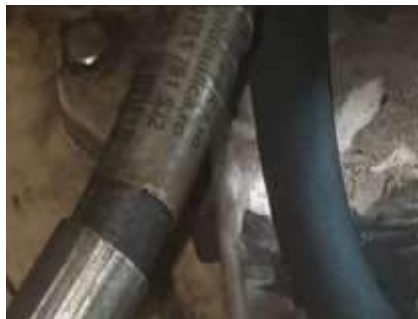
Din informațiile deținute de comisia de investigare a reieșit că MARUB a utilizat în cadrul operațiunilor de înlocuire în cadrul întreținerii la motoarele Tedom, furtunuri produse de SC HIDRAULICA SRL Brașov, societate care nu deține AFF pentru a produce furtunuri destinate motorului Tedom.

Imaginea nr.16 – Furtun produs de SC HIDRAULICA SRL Brașov montat la un motor Tedom

Comisia de investigare consideră că montarea de către personalul de întreținere a unor furtunuri diferite constructiv față de cele furnizate de fabricantul Tedom, a condus la degradarea chimică și slăbirea mecanică accelerată a materialului din care era construit corpul furtunului, fapt care a favorizat să apară fisuri în corpul furtunului, în condițiile de presiune, vibrații și căldură, specifice motoarelor utilizate la materialul rulant de cale ferată.
