## RAPORT DE INVESTIGARE

privind accidentul feroviar produs la data de 21.04.2024 între stațiile CFR Sântana și Utvișu Nou în circulația trenului de marfă nr.66290-020-1, prin declanșarea unui incendiu la locomotiva DA1544 de remorcă a trenului.

*Raport de investigare Final  
16 aprilie 2025*

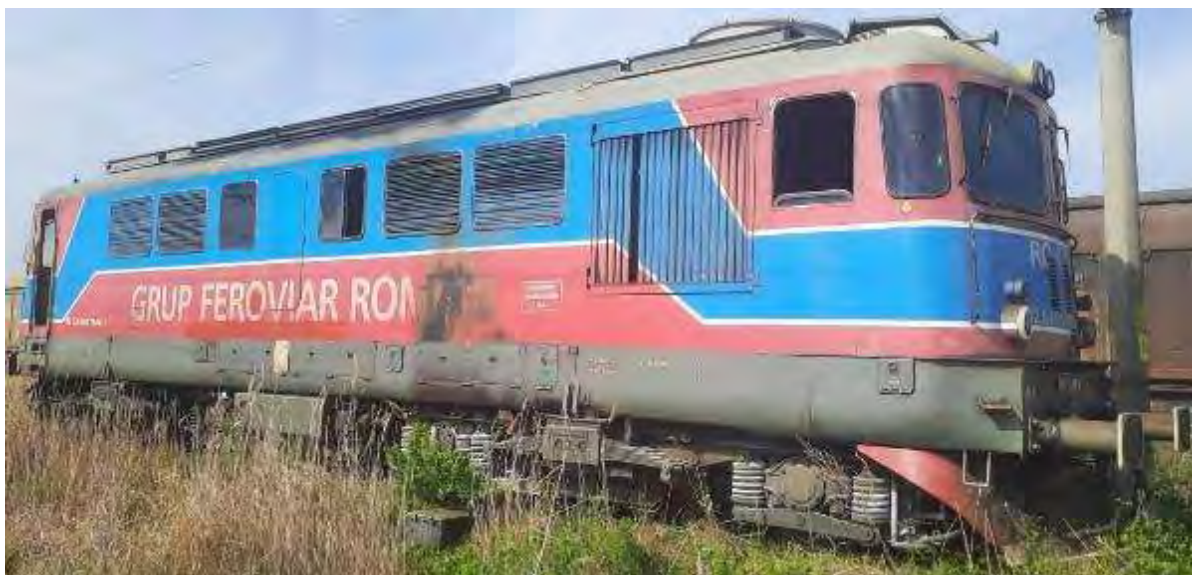
- postul de conducere nr.1 nu era afectat de incendiu;
- blocul aparatelor neafectat termic, dar capacele releelor prezentau ușoare urme de deformare;
- grupul de ventilație al boghiului nr.1 neafectat termic;
- postul de conducere nr.1 nu era afectat de incendiu;
- motorul diesel și generatorul fără urme de afectare termică;
- compresorul de aer neafectat termic;
- grupul de ventilație al boghiului nr.2 afectat termic;
- motorul diesel auxiliar afectat termic;
- pompa de transfer afectată termic;
- cablurile de forță ale motoarelor de tracțiune MT4 și MT5 afectate termic;
- panoul cu aparate indicatoare al motorului diesel afectat termic;
- postul de conducere nr.2 nu era afectat de incendiu;
- aparatul de aer condiționat de pe plafonul postului de conducere nr.2 topit;

*Foto nr.1. Locomotiva DA1544 retrasă în stația CFR Utvișu Nou*

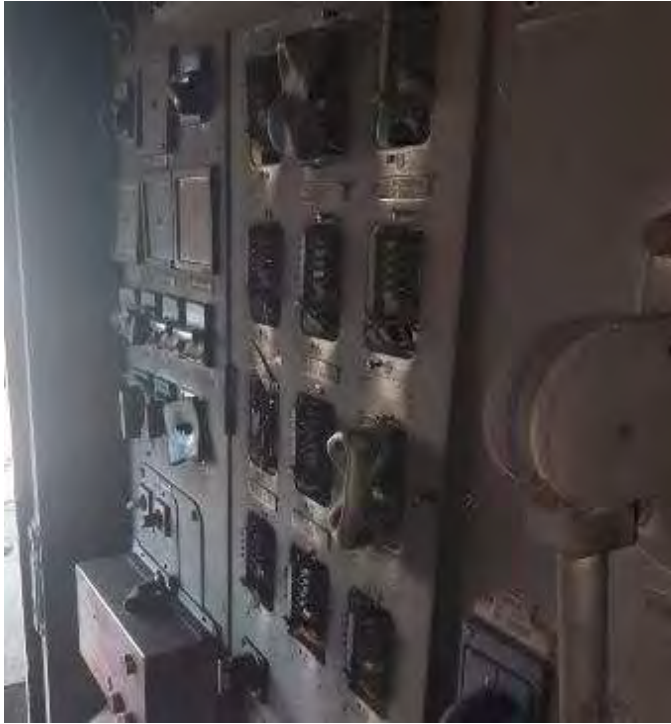
*Foto nr.2. Blocul de aparate cu elementele din material plastic deformate*

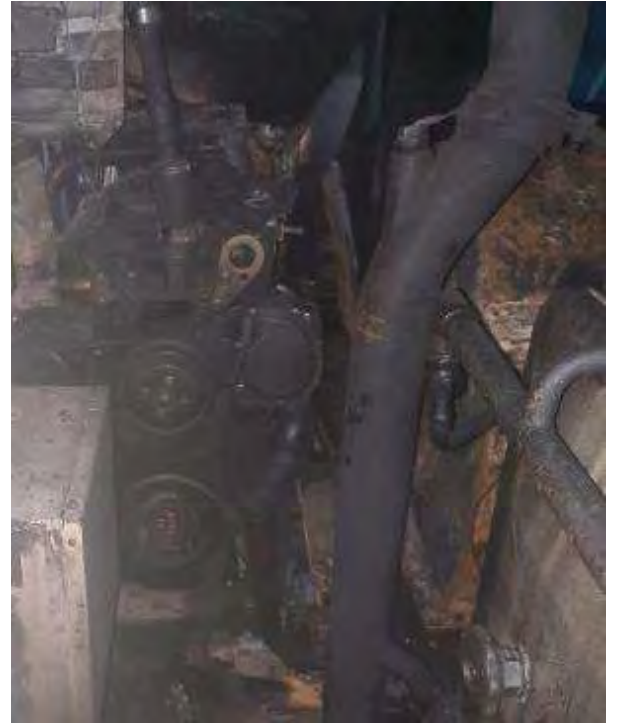
*Foto nr.3. Motorul diesel auxiliar (MDA) afectat termic*

În sala mașinilor incendiul s-a extins la ventilatorul boghiului nr.2, la motorul diesel auxiliar (MDA) și la pompa de transfer.

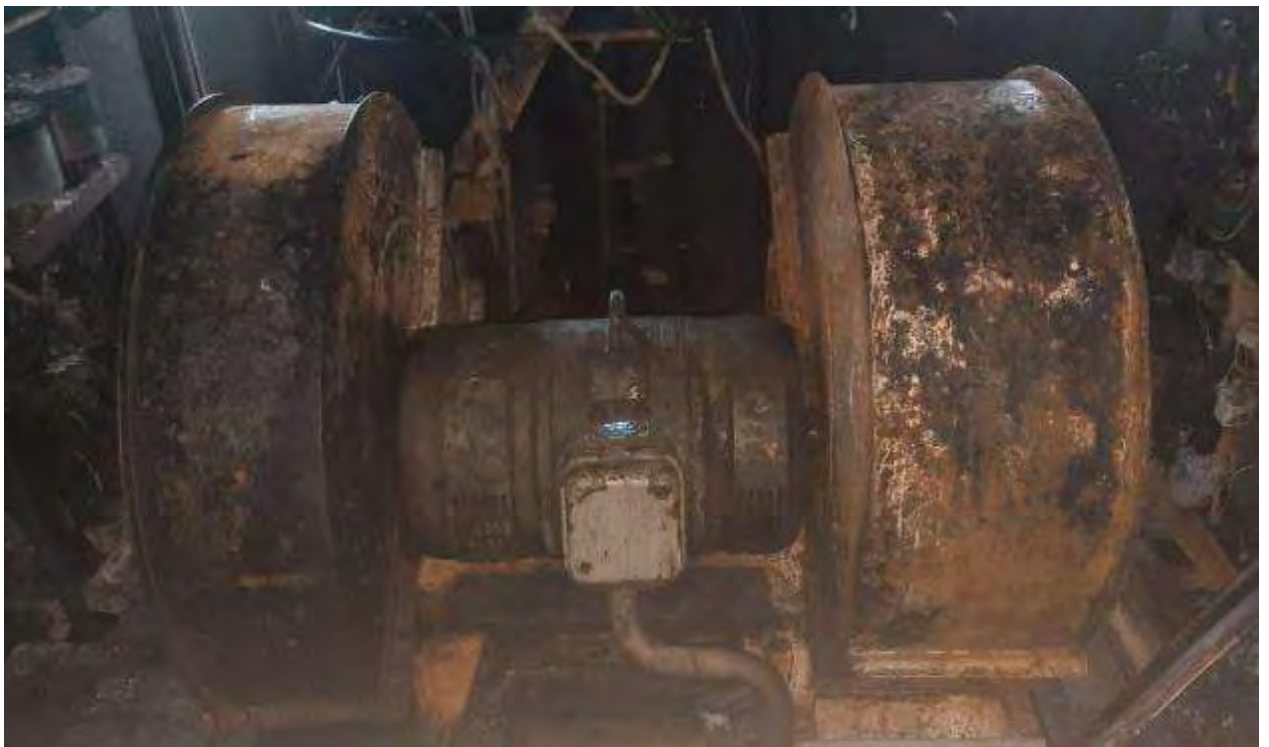
*Foto nr.4. Grup ventilație boghiu 2 afectat termic*

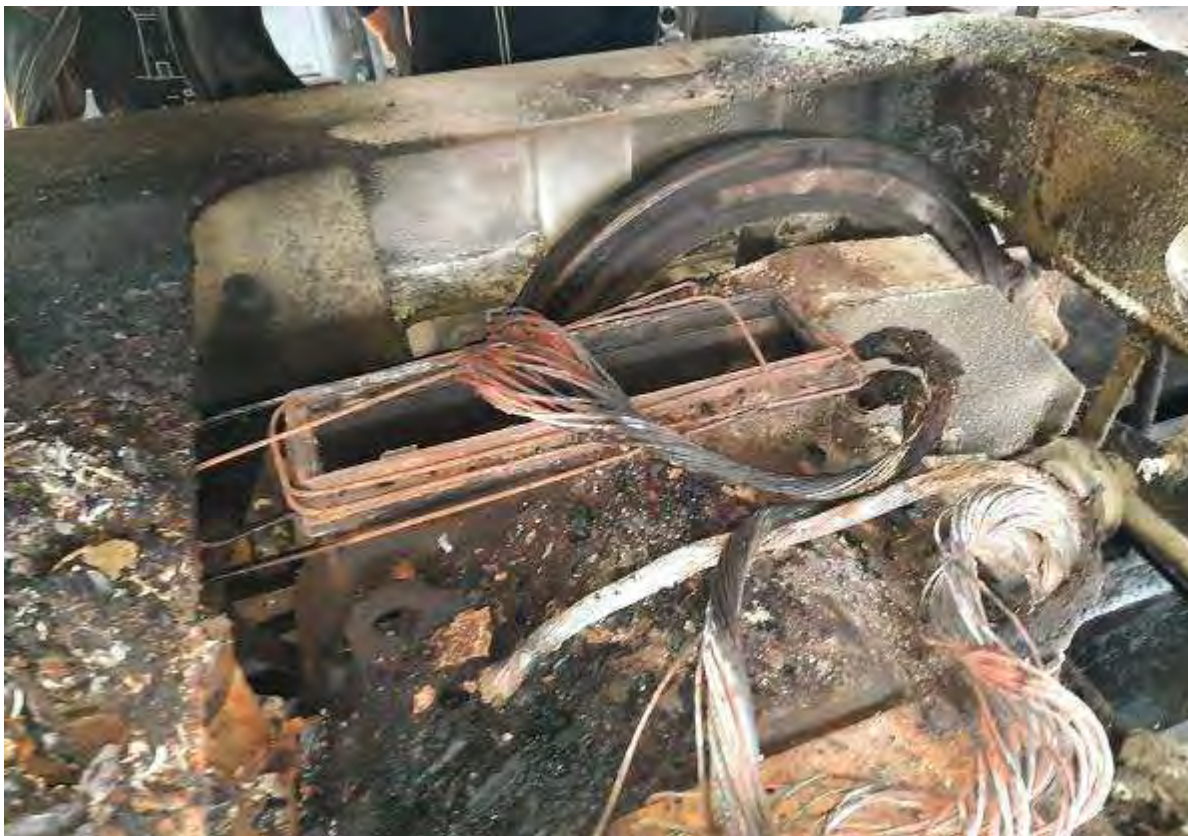
- prezența în doza de conexiuni a motorului nr.4 a apei, motorinei și a uleiurilor provenite din pierderile din instalațiile motorului diesel;
- utilizarea în exploatare a locomotivei DA1544 după depășirea intervalului maxim de timp prevăzut pentru efectuarea reparațiilor/reviziilor planificate.

*Foto nr.5. Motor de tracțiune nr.4 cu cablajul ars și reziduuri (ulei, motorină și apă) depuse pe motor și pe boghiu*

Cu ocazia ridicării locomotivei de pe boghiuri s-a constatat pe motorul de tracțiune nr.4 și pe cadrul boghiului depuneri mari de reziduuri de ulei și motorină provenite din pierderile din instalațiile auxiliare ale motorului diesel (foto nr.5).

Reevaluarea de către operatorul de transport feroviar SC Grup Feroviar Român SA a riscului reprezentat de „*Utilizarea în exploatare a locomotivelor având pierderi de ulei, motorină și/sau apă, respectiv o stare de curățenie necorespunzătoare în zona dozelor de conexiuni ale motoarelor de tracțiune ale locomotivei*” și stabilirea unor măsuri eficiente pentru ținerea sub control a acestui risc asociat operațiunilor feroviare pe care le desfășoară.

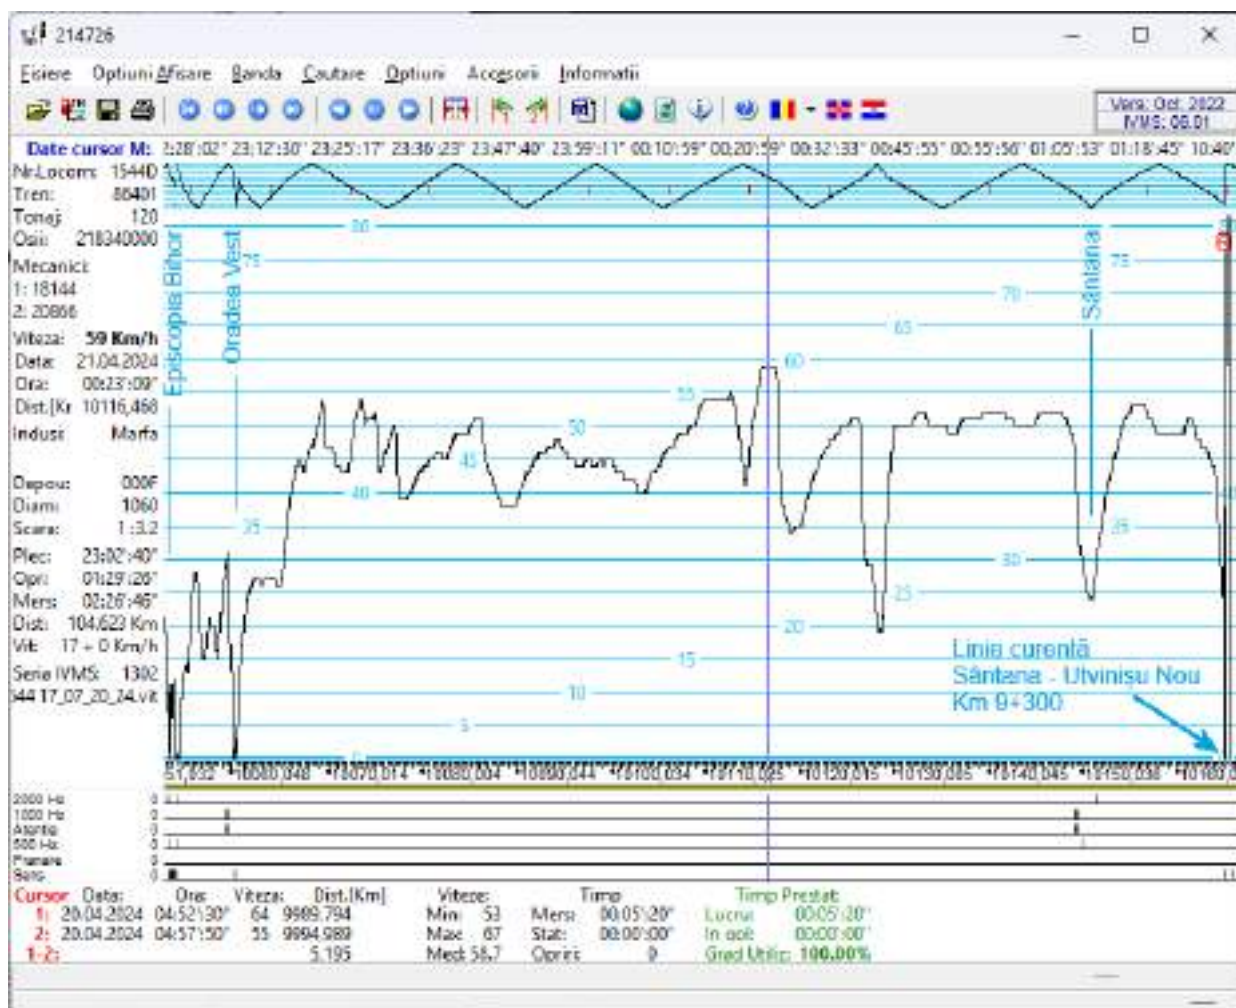
Figura nr.2 – Diagramă înregistrări IVMS

- de la ora 01:24:26" la ora 01:27:31" viteza trenului a scăzut lent de la 51 km/h la 43 km/h pe o distanță de 2398 metri;
- de la ora 01:27:31" la ora 01:28:59" viteza trenului a scăzut rapid de la 43 km/h la 25 km/h pe o distanță de 849 metri;

- de la ora 01:28:59" viteza trenului a scăzut brusc de la 25 km/h la 0 km/h pe o distanță de 125 metri;
- la ora 01:30:32" trenul a fost oprit în linie curentă între stațiile Sântana- Utvinișu Nou.

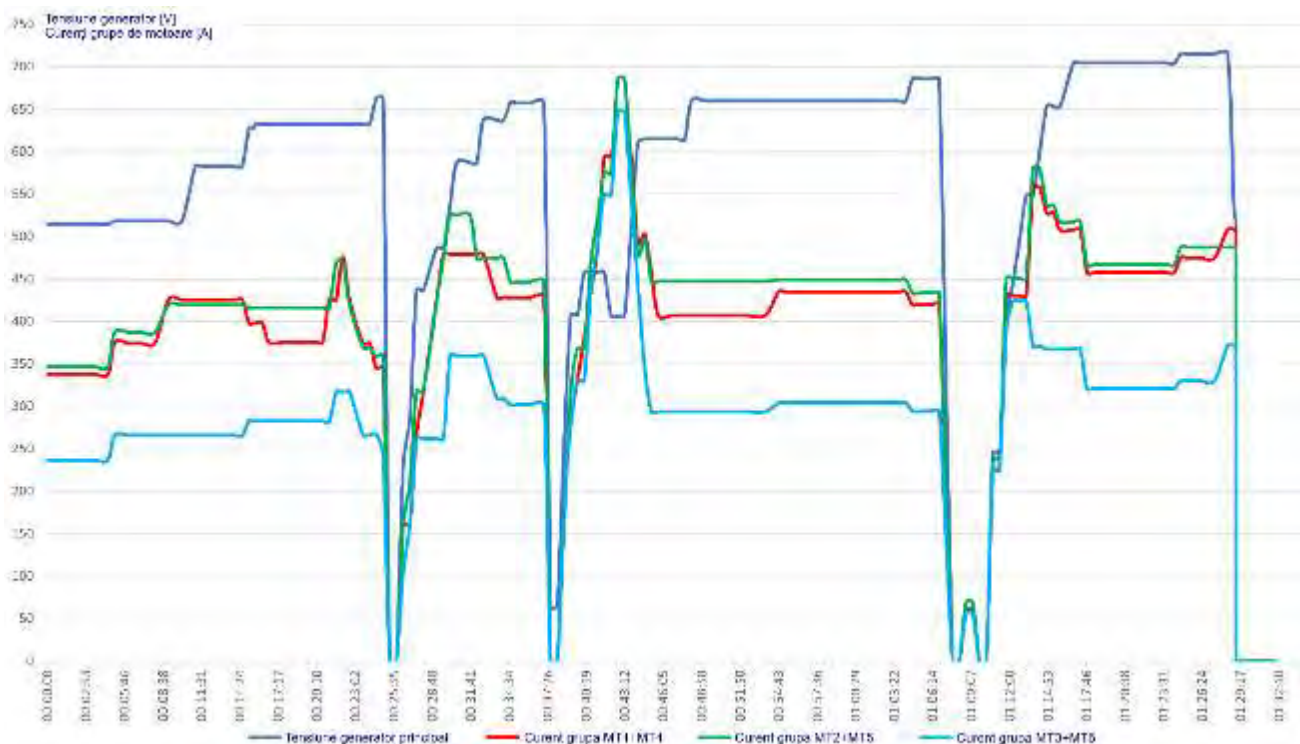
Figura nr.3 – Grafice tensiune generator principal și curenții pe cele trei grupe de motoare de tracțiune (înregistrări MDA)

De asemenea, din înregistrările valorilor acestor curenți și tensiuni, nu se constată scurtcircuite, întreruperi sau alte defecte ale echipamentului electric de forță al locomotivei (generator, motoare de tracțiune, contactori, etc.).

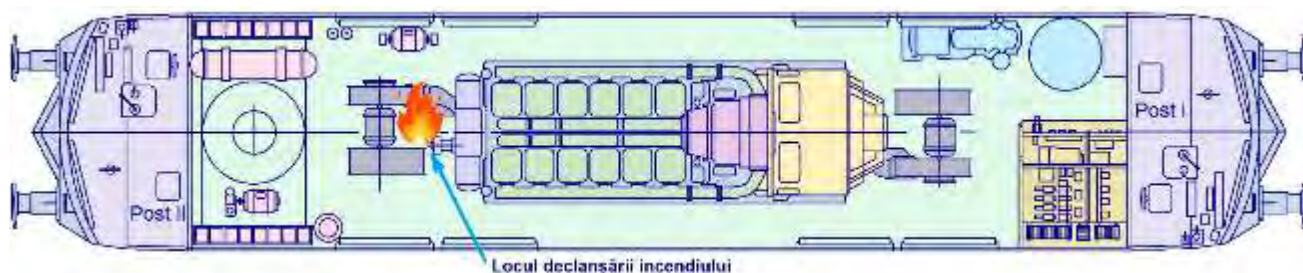
*Figura nr.4 –Locul declanșării incendiului*

Incendiul s-a produs ca urmare a apariției unui scurtcircuit în doza de conexiuni a motorului de tracțiune nr.4 și s-a extins la cablajul de forță aferent și la cablurile motorului de tracțiune.

Incendiul s-a propagat apoi atât în jos, pe cablurile motorului de tracțiune provocând arderea izolației acestor cabluri, cât și în sus la cablurile de forță aferente acestui motor, apoi în sala mașinilor.

Zona dozei motorului nr.4 nu este accesibilă pentru verificarea vizuală a stării cablajului cu ocazia reviziilor efectuate în parcurs de personalul de locomotivă în sala mașinilor. Această zonă este accesibilă pentru verificări doar la reviziile planificate după îndepărtarea capacului dozei.
