RAPORT DE INVESTIGARE

privind accidentul feroviar produs la data de 15.05.2024, ora 20:25, pe raza de activitate a Sucursalei Regionale CF Constanța, între stațiile CFR Dorobanțu și Basarabi, pe firul I de circulație, la km 206+400, în circulația trenului de marfă nr.66363815, prin declanșarea unui incendiu la locomotiva de remorcare DA 1504

*Raport Investigare
Ediție finală
15 aprilie 2025*

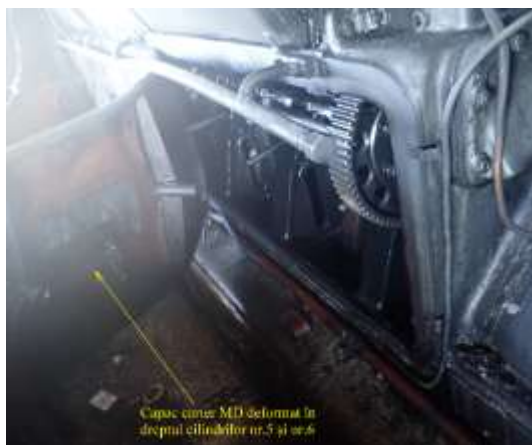
1. Capac carter motor diesel deformat, în dreptul cilindrilor nr.5 și nr.6;
2. Doza EMT nr.4 arsă și izolația legăturilor de cabluri arse;
3. Cablurile de la EMT nr.4 arse în zona dozei pe aproximativ 300 mm;

Foto nr.1 - Capacul carterului MD deformat

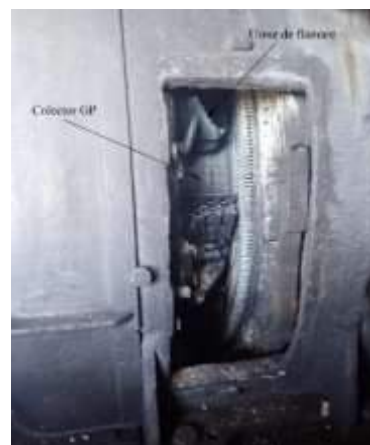
17. GP cu urme de pulbere de la stingătoarele de incendiu și fum în camera colectorului;

Foto nr.2 – Generatorul principal

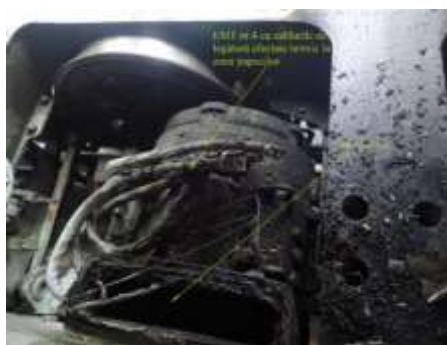
Foto nr.3 - EMT nr.4

6. Cablajul, la ieșirea din canalul de cabluri pentru EMT nr.5 neafectate;
7. Cablajul la ieșirea din doză pentru EMT nr.4 avea afectate manșoanele suplimentare pe o lungime de 500mm;
8. Doza EMT nr.4 era arsă.

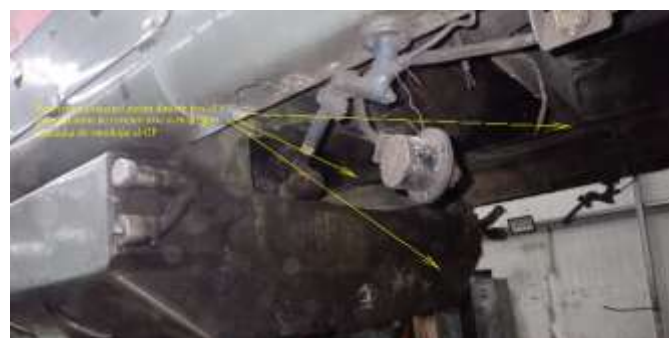
Foto nr.4 – Zona afectată de foc dinspre rezervorul principal de motorină și canalul de ventilație al GP

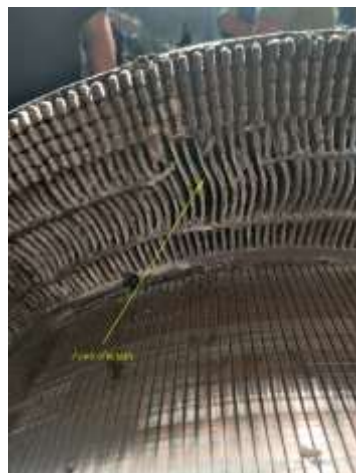
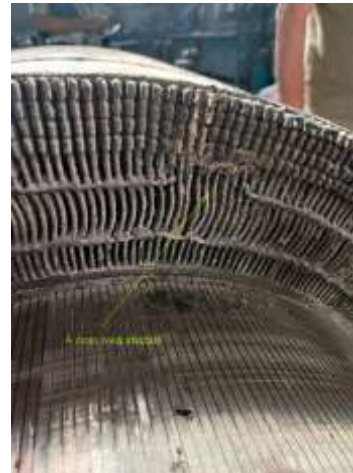
- punerea în scurt a înfășurării rotorice a generatorului principal fapt care a condus la formarea cercului de foc în camera colectorului generatorului principal.

Coroana portperii avea urme de flamare și o perie de cărbune spartă.

Foto nr.5 și nr.6 – cele două zone din rotor supraîncălzite (cu câte 12 stegulețe) cu cositorul topit la stegulețe și materialul electroizolant afectat termic

Operatorul de transport feroviar de marfă Grup Feroviar Român SA va reevalua riscul asociat pericolului generat de „nerespectarea ciclului de revizii și reparații la materialul rulant” impus de codurile de practică și va stabili măsuri concrete care să conducă la reducerea probabilității de apariție a acestui pericol.

Operatorul de transport feroviar de marfă Grup Feroviar Român SA va reevalua riscul asociat pericolului generat de „monitorizarea insuficientă a proceselor funcției de efectuare a întreținerii de către executant” și va stabili măsuri concrete care să conducă la reducerea probabilității de apariție a acestui pericol.
