## **RAPORT DE INVESTIGARE**

al accidentului feroviar produs la data de 01.09.2024, ora 15:30, pe raza de activitate a Sucursalei Regionale CF București, secția de circulație Giurgiu Nord - Videle (linie simplă electrificată), la ieșirea trenului de marfă nr.40712 001 (aparținând OTF SC Rail Cargo CARRIER - România SRL), de la linia nr.5, din halta de mișcare Rădulești, prin deraierea ambelor osii ale ultimului boghiu, în sensul de mers, de la cel de-al 7-lea vagon din compunerea trenului

*Ediție finală  
August 2025*

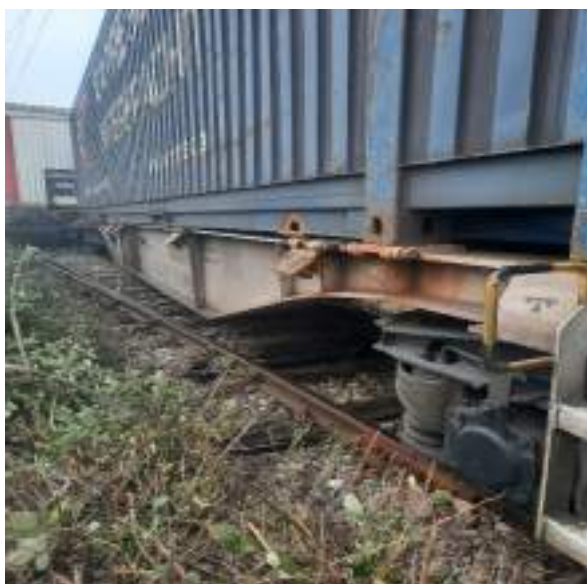
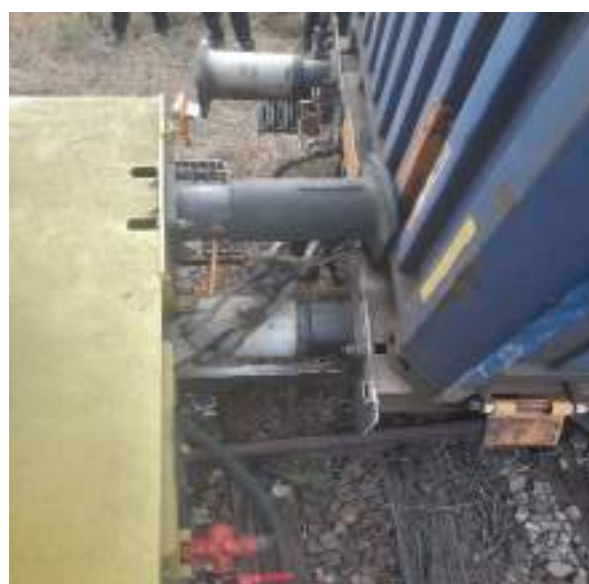
Foto nr.1

După plecarea trenului, în jurul orei 15:30, din halta de mișcare Rădulești, de la linia nr.5, la km57+457, pe panoul dintre schimbătoarele de cale nr.17 și nr.15 mecanicul locomotivei a sesizat o scădere a presiunii aerului în conducta generală de aer, luând măsuri de frânare rapidă a trenului. După oprirea trenului, ca urmare a verificărilor efectuate, s-a constatat că vagonul nr.31564962069-9, al 7-lea de la siguranță era deraiat de ultimul boghiu în sensul de mers (Foto nr.1 și nr.2).

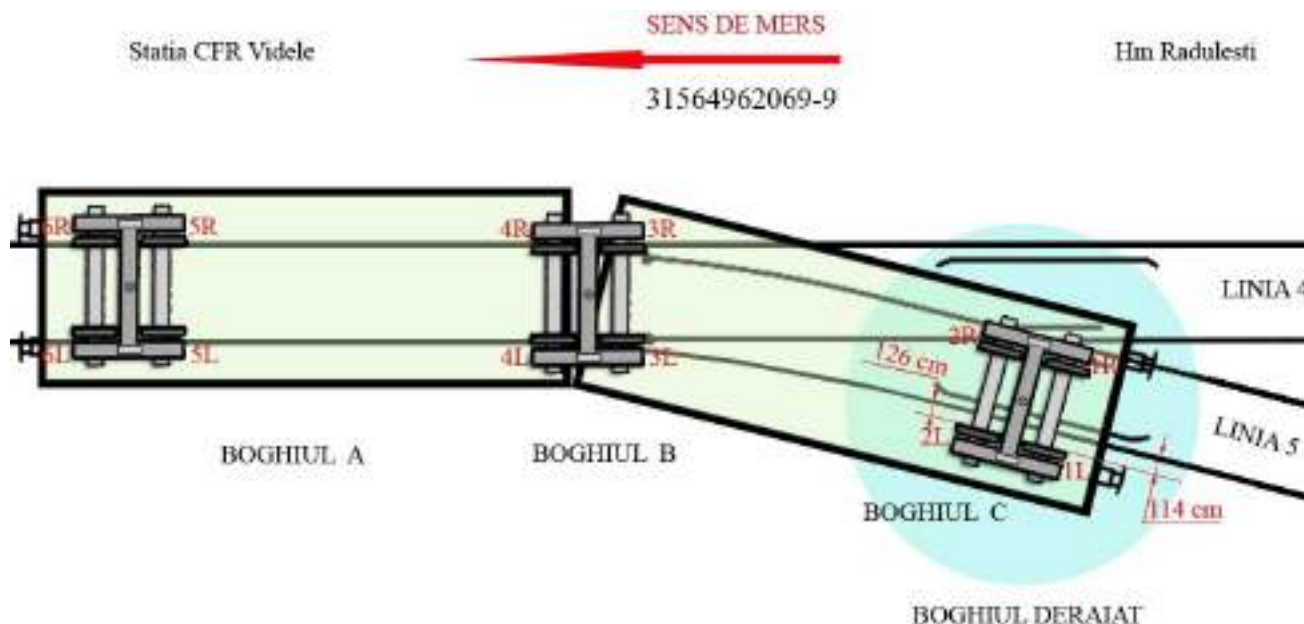
La km 57+457 a fost identificată prima urmă de deraiere, pe firul stâng al căii (sens de mers), produsă de escaladarea ciupercii șinei de către roata nr.2L, din partea stângă a vagonului nr.31564962069-9, urmată de căderea acesteia în exteriorul căii. Vagonul a deraiat de osiile nr.1 și nr.2, osii de la boghiul C, ultimul în sensul de mers (Fig. nr.3).

Fig. nr.3: Poziția vagonului, cu boghiul C deraiat de osiile nr.1 și 2

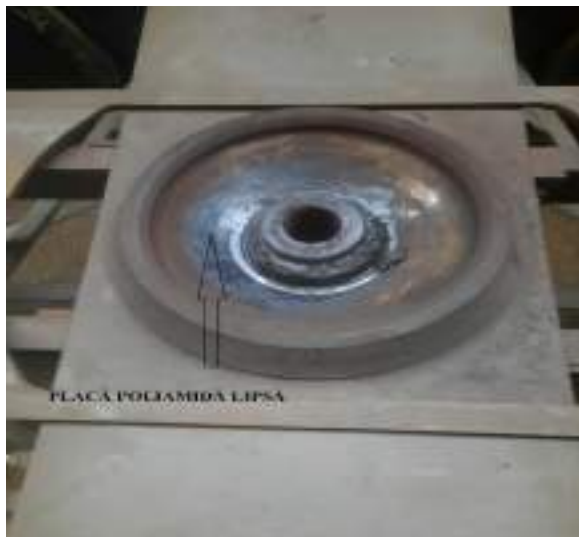
- adaus rozetă conducătoare, corespunzătoare boghiului C, rupt;
- urme ușoare de lovituri pe corpul aparatelor de ciocnire, corespunzătoare roților 1L-2R;
- articulația de legătură a celor două platforme ale vagonului, situată deasupra boghiului B, în stare corespunzătoare, prezintă urme de lucru normale;
- roțile 1L și 1R prezintă urme de lovituri pe muchia exterioară a suprafeței de rulare și pe buzele roților, urmare a mersului în stare deraiată;
- **boghiul A**, crapodină cu guler – **placă de uzură lipsă**, cu urme de luciu metalic normale pe crapodina superioară și pe crapodina inferioară, fără urme de frecare între cele două crapodine (fier pe fier);

Foto nr.5 crapodină inferioară **boghiu A**, placă de uzură lipsă

- lipsa plăcilor de uzură de la crapodinele vagonului se încadrează ca defect neadmis conform prevederilor pct. 2.4.4., lit.h) din Norma tehnică feroviară „Vehicule de cale ferată. Prescripții tehnice pentru repararea cadrelor de boghiuri ce echipează vagoanele de marfă și călători nr. 81-005:2006”.

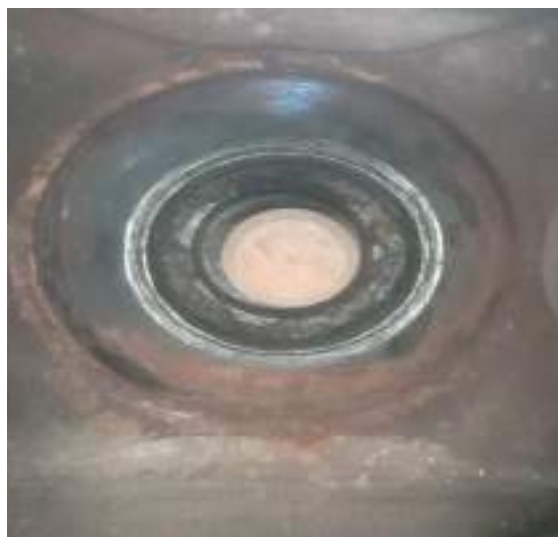
Foto nr.6. crapodină superioară **boghiu A**

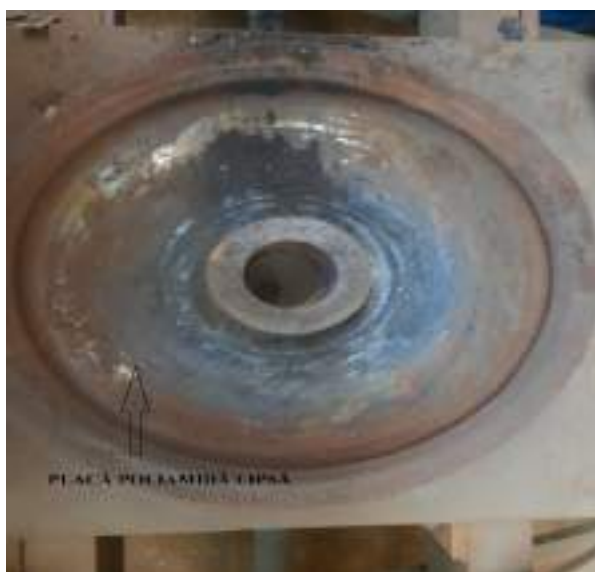
- boghiul B, crapodină cu guler – placa de poliamidă prezentă, în stare corespunzătoare, cu urme de lucru normale;
- **boghiul C**, crapodină cu guler – **placă de uzură lipsă**, cu urme de luciu metalic normale pe crapodina superioară și pe crapodina inferioară, fără urme de frecare între cele două crapodine (fier pe fier).

Foto nr.7 crapodină inferioară **boghiu C**, placă de uzură lipsă

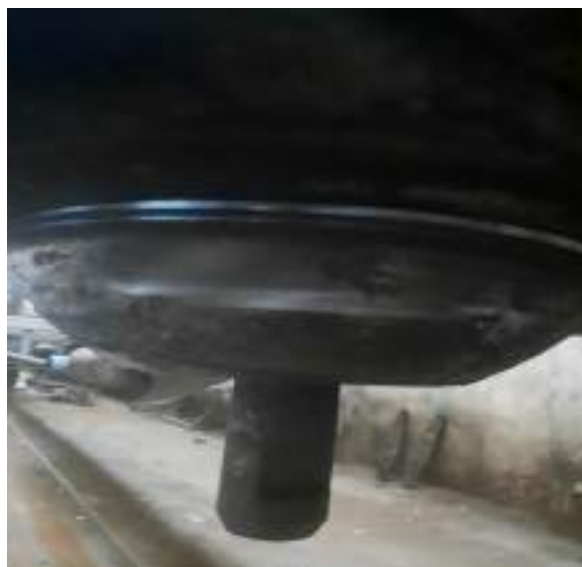
Foto nr.8 crapodină superioară **boghiu C**

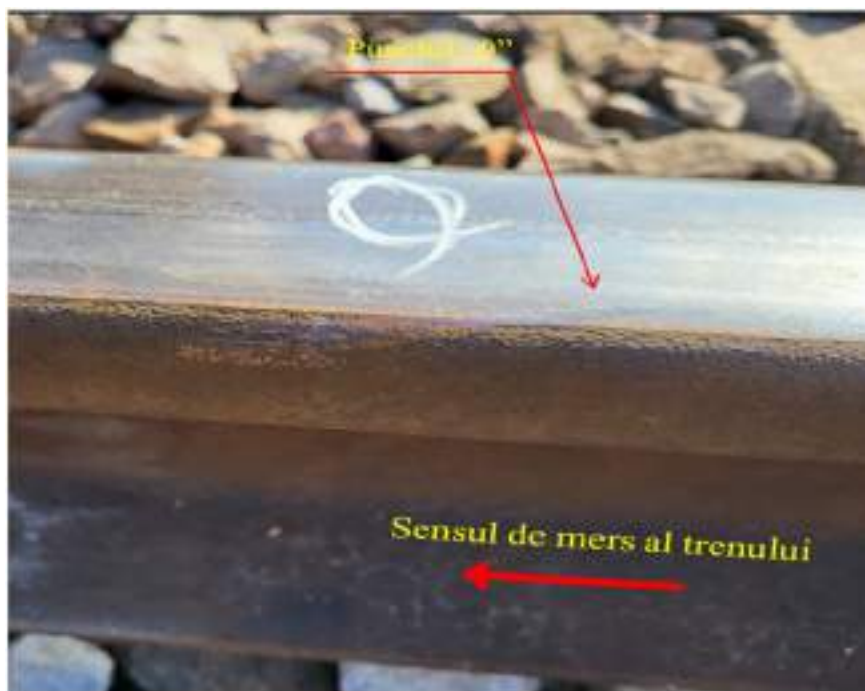
*Foto. nr.9 – Punctul „0”*

Prima urmă de escaladare al flancului activ al șinei din partea stângă aferente panoului dintre schimbătorul de cale nr.17 și schimbătorul de cale nr.15 de către roata din stânga a primei osii a ultimului boghiu, în sensul de mers, de la vagonul nr.31564962069-9, aflat al 7-lea în compunerea trenului, a fost identificată la km 57+457, la o distanță de 14,00 m de vârful acului schimbătorului de cale nr.17. Acest punct a fost marcat pe teren ca punctul „0” (foto nr.9).

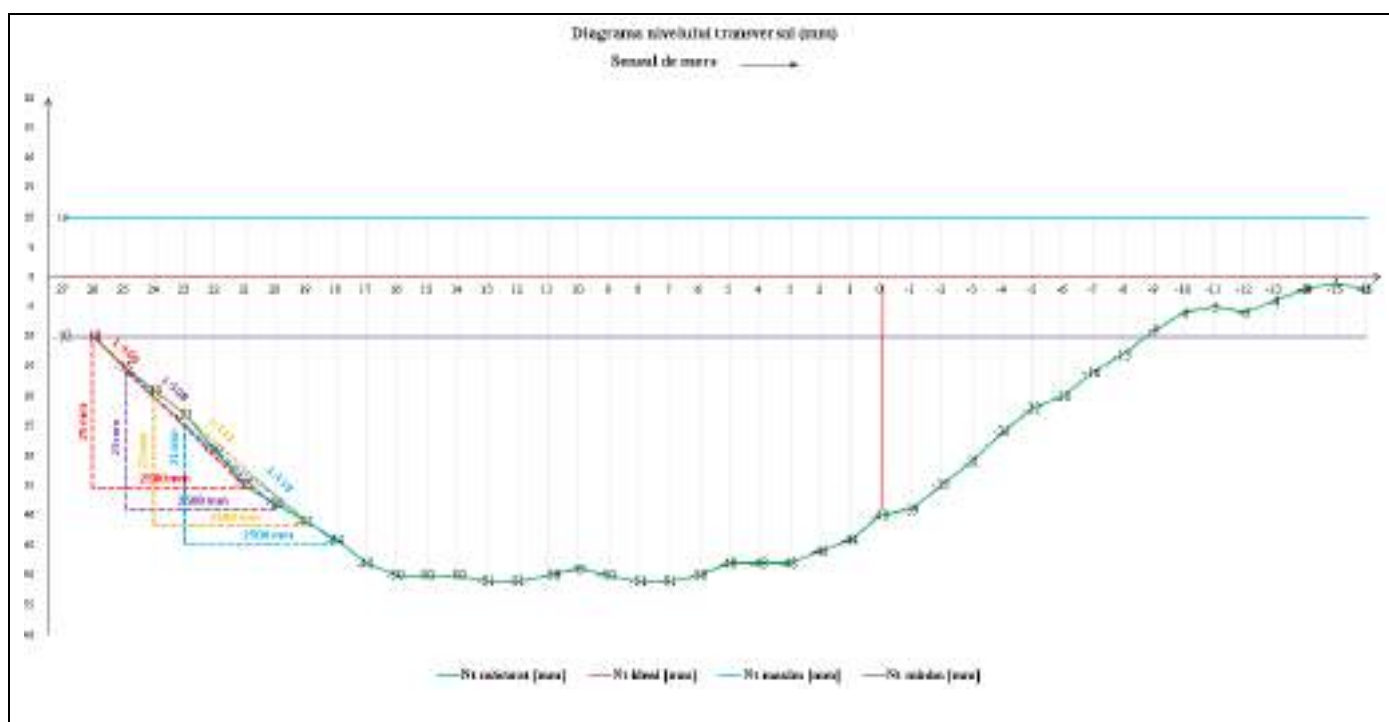
Figura nr.7 - Diagrama nivelului transversal

Până la punctul de producere al deraierii, în sensul de mers al trenului, între punctele „26’’÷„16’’, valoarea torsionării căii depășea valoarea maximă a torsionării de 15,00 mm admisă pentru circulația trenurilor cu viteza  $V \leq 10$  km/h, înclinările rampelor defectelor erau mai mari decât valoarea maximă admisă pentru circulația trenurilor (1:166). Astfel, așa cum este exemplificat în diagrama nivelului transversal – *figura nr.7*, între punctele „26’’÷„21’’ valoarea torsionării a fost de 25 mm, având înclinarea rampei defectului de 1:100, între punctele „25’’÷„20’’ valoarea torsionării a fost de 23 mm, având înclinarea rampei defectului de 1:108, între punctele „24’’÷„19’’ valoarea torsionării a fost de 22 mm, având înclinarea rampei defectului de 1:113, între punctele „23’’÷„18’’ valoarea torsionării a fost de 21 mm, având înclinarea rampei defectului de 1:119 și între punctele „22’’÷„17’’ valoarea torsionării a fost de 19 mm, având înclinarea rampei defectului de 1:131.

- a fost depășită valoarea maximă admisă a torsionării căii de 15 mm pentru circulația trenurilor cu viteza  $V \leq 10$  km/h, înclinările rampelor defectelor erau mai mari decât valoarea maximă admisă pentru circulația trenurilor (1:166) între punctele „26”÷„16”. Astfel, între punctele „26”÷„21” valoarea torsionării a fost de 25 mm, având înclinarea rampei defectului de 1:100, între punctele „25”÷„20” valoarea torsionării a fost de 23 mm, având înclinarea rampei defectului de 1:108, între

punctele „24”÷„19” valoarea torsionării a fost de 22 mm, având înclinarea rampei defectului de 1:113, între punctele „23”÷„18” valoarea torsionării a fost de 21 mm, având înclinarea rampei defectului de 1:119 și între punctele „22”÷„17” valoarea torsionării a fost de 19 mm, având înclinarea rampei defectului de 1:131, contrar prevederilor art.7, pct.A.4.din *Instrucția de norme și toleranțe pentru construcția și întreținerea căii pentru linii cu ecartament normal nr.314/1989*;

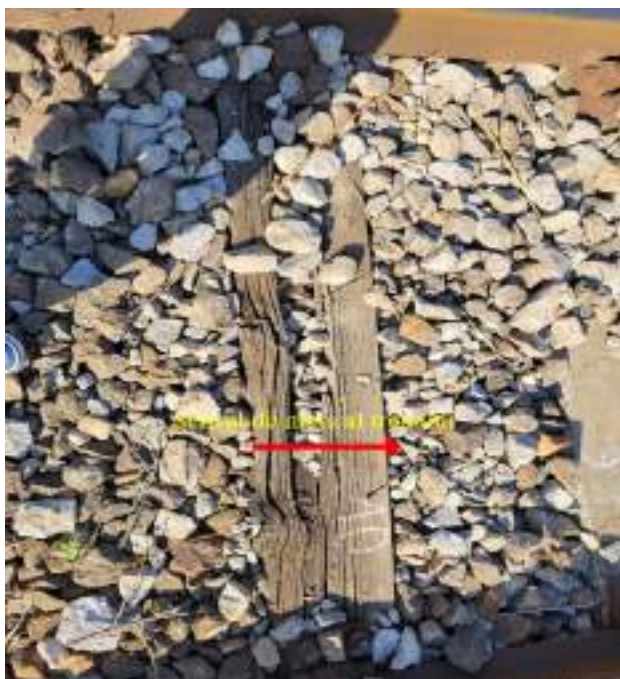
*Foto. nr.10 – Starea tehnică a traversei T<sub>10</sub>*

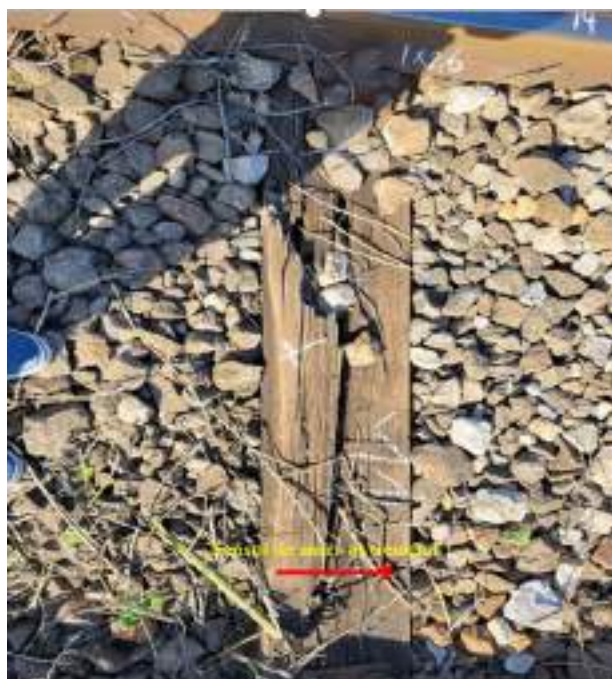
*Foto. nr.11 – Starea tehnică a traversei T<sub>11</sub>*

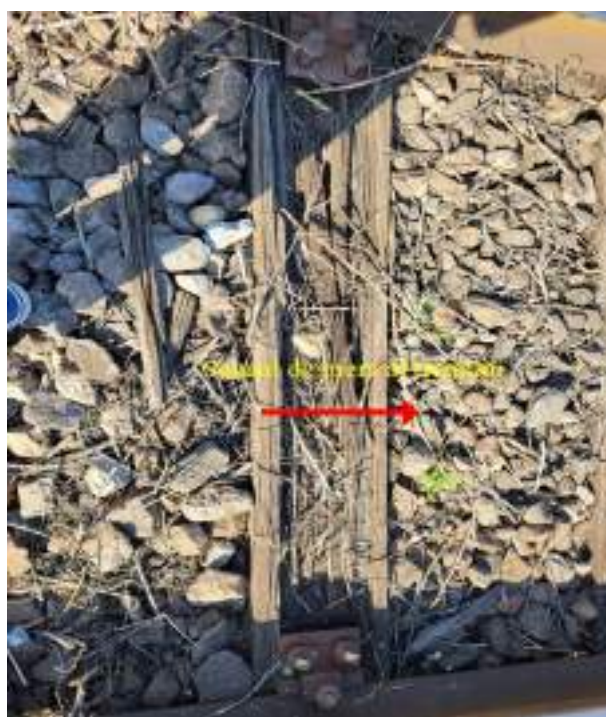
*Foto. nr.12 – Starea tehnică a traversei T<sub>15</sub>*

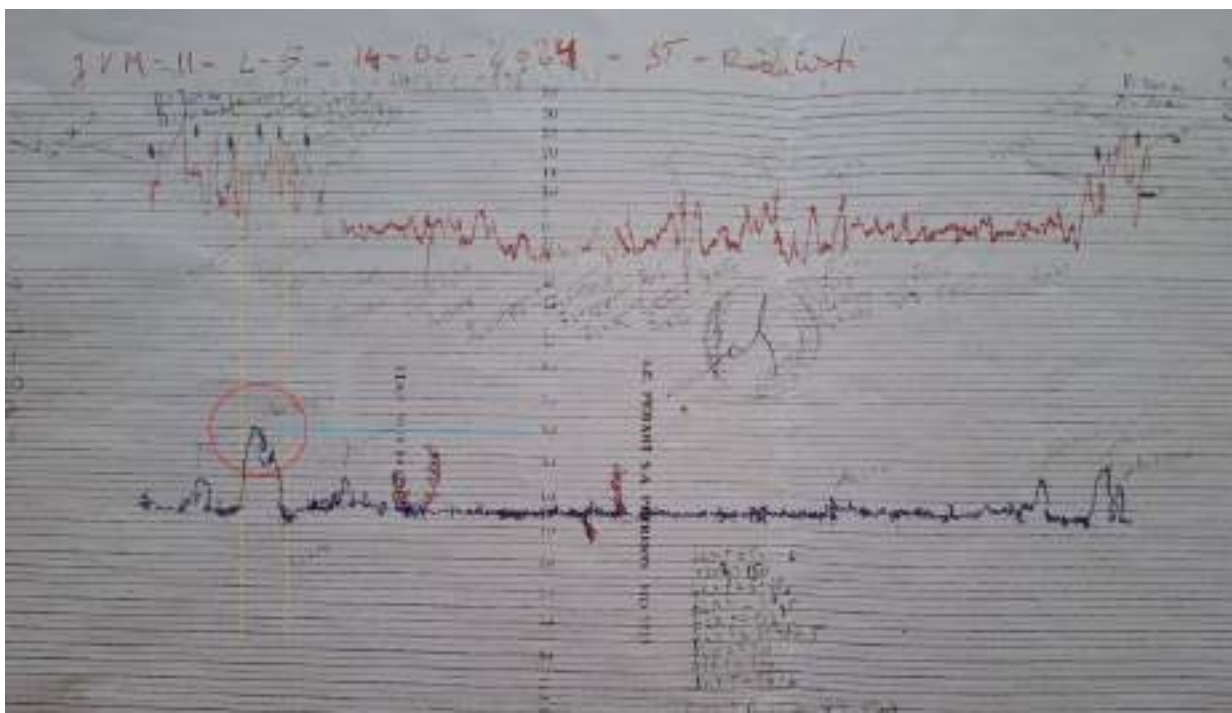
*Foto. nr.13 – Banda înregistrată la data de 14.02.2024 în urma măsurătorii cu CMC*

Din analiza efectuată de responsabilul din secție cu descifrarea benzii cu ocazia verificării liniei 5 abătută din Hm Rădulești cu CMC, la data de 14.02.2024, pe porțiunea de linie unde a avut loc deraierea (între schimbătoarele de cale nr.15 și nr.17) a fost înregistrat un defect privind nivelul transversal de gradul 4 (D4).

Din documentele puse la dispoziția comisiei de investigare de către SRCF București – Secția L1 București, rezultă că defectul de gradul 4 depistat în urma măsurătorilor cu CMC a fost remediat în data de 01.03.2024.
