## AVIZ

## **RAPORT DE INVESTIGARE**

al accidentului feroviar produs la data de 19.09.2024, pe raza de activitate a Sucursalei Regionale CF Timișoara, în halta de mișcare Șag, pe zona macazului schimbătorului de cale nr.5, în circulația trenului de călători Regio nr.2601 (aparținând operatorului de transport feroviar SNTFC „CFR Călători” SA), prin deraierea ambelor osii ale ultimului boghiu, în sensul de mers, de la cel de-al 2-lea vagon din compunerea trenului

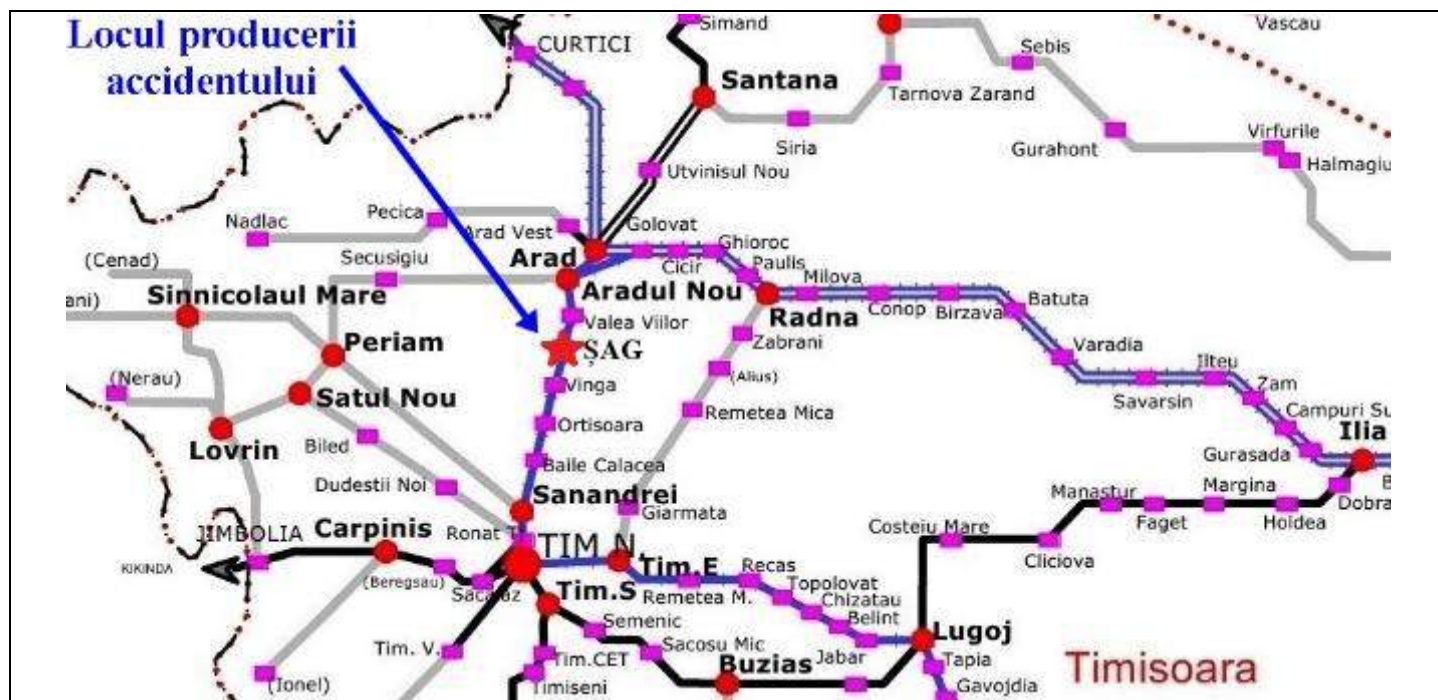
Figura. nr.1. Locul producerii accidentului feroviar

Pe zona macazului schimbătorului de cale nr.5, la km 39+375, s-a constatat că acul drept, neactiv, de pe firul drept în sensul de mers al trenului, prezenta o rupere transversală la o distanță de 4,73 m față de vârful acului, în dreptul orificiului de prindere a barei de legătură a dispozitivului ajutător de manevrare cu arcuri din talpa acului.

Prima urmă de circulație anormală a fost identificată pe fața superioară a acului macazului schimbătorului de cale nr.5, în secțiunea de rupere, fiind produsă de roata din partea dreaptă a primei osii aferente ultimului boghiu al vagonului de călători nr.50532296005-3.

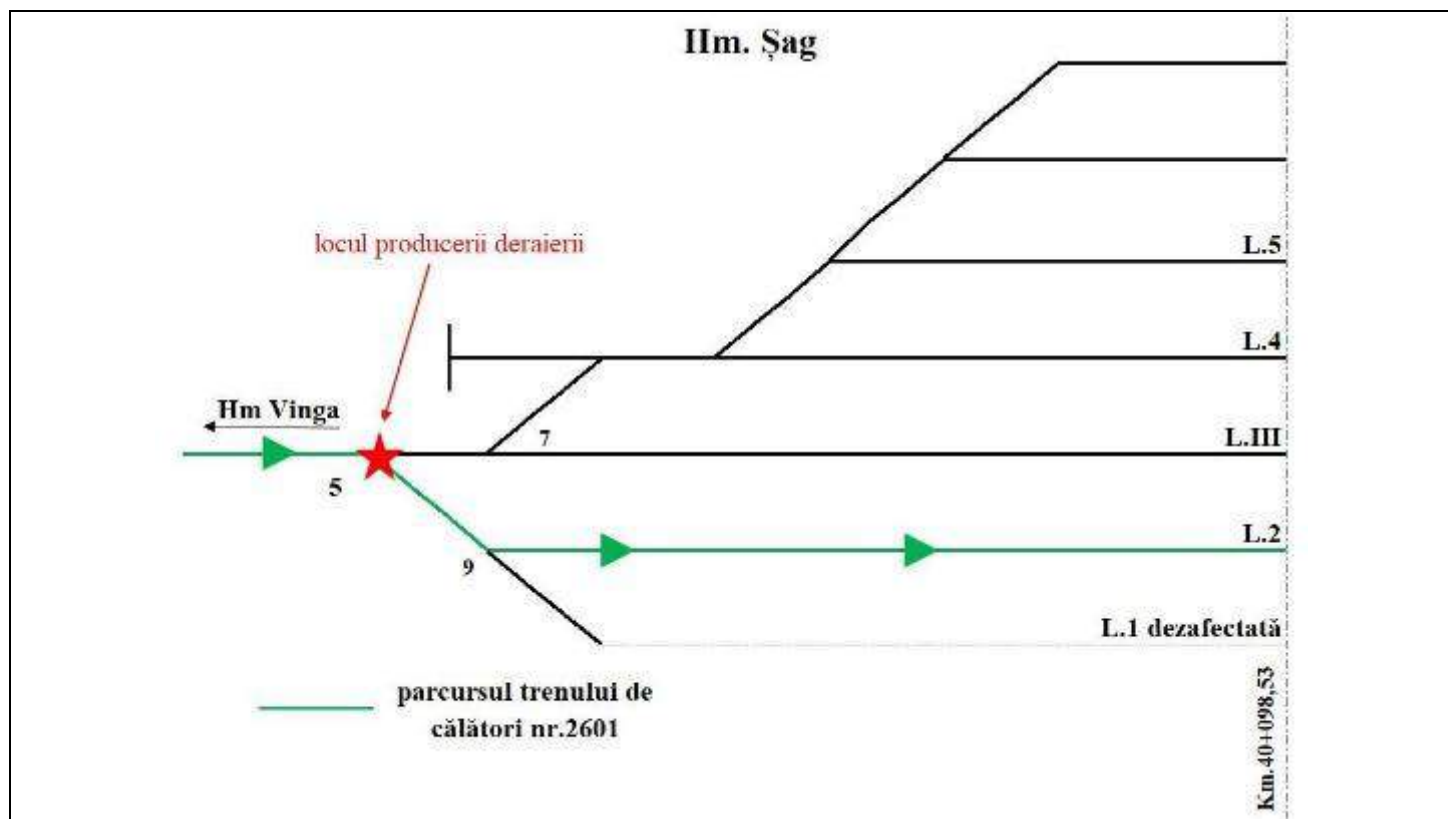
Figura nr.2 – Reprezentarea schematică a zonei pe care s-a produs accidentul feroviar

În jurul orei 06:59, pe parcursul de intrare a trenului de călători Regio nr.2601 la linia 2 abătută din Hm Șag, în cuprinsul macazului schimbătorului de cale nr.5, s-a produs deraierea ultimelor două osii ale ultimului boghiu, în sensul de mers, de la cel de-al 2-lea vagon din componerea trenului.

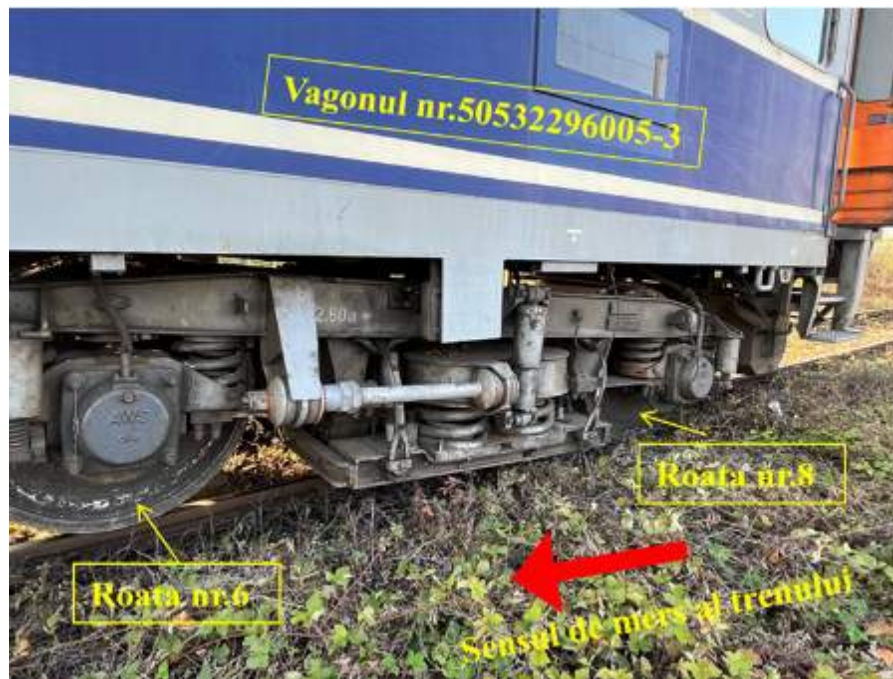
După producerea accidentului, la constatarea efectuată pe teren, vagonul de călători nr.50532296005-3 (al 2-lea din compunerea trenului de călători Regio nr.2601) era oprit la linia 2 abătută din Hm Șag, fiind deraiat de ultimul boghiu, osia nr.4, roțile nr.7 și 8 (foto nr.1).

*Foto nr.1 – vagonul de călători nr.50532296005-3*

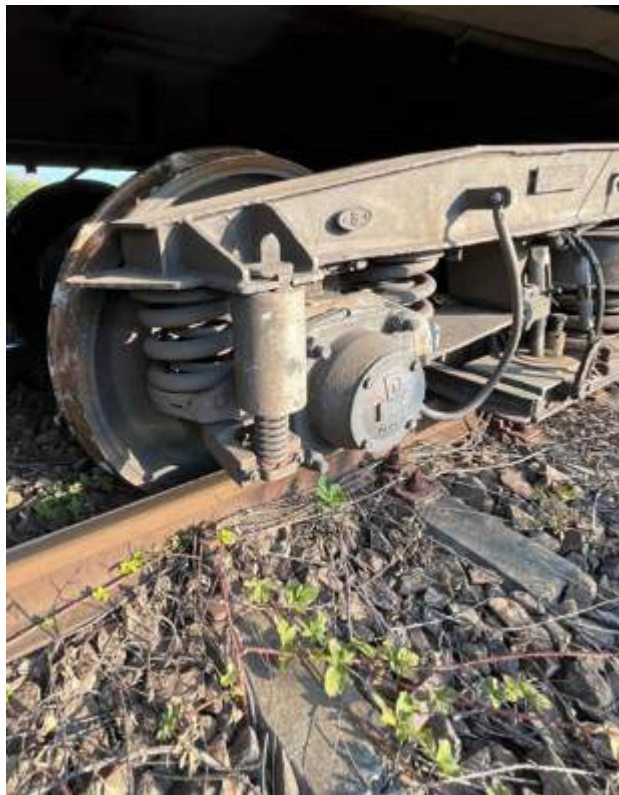
În urma verificărilor efectuate pe teren cât și în urma măsurătorilor efectuate la SRTFC Timișoara - Revizia de Vagoane Timișoara s-au constatat urme de lovituri pe suprafețele de rulare și pe buzele roților nr.7 (foto nr.2) și 8 (foto nr.3) aferente osiei nr.4 cât și pe suprafețele de rulare și pe buzele roților nr.5 (foto nr.4) și 6 (foto nr.5) aferente osiei nr.3, consecință a mersului în stare deraiată. S-au constatat pe teren, la vârful inimii de încrucișare a schimbătorului de cale nr.9 urme de urcare a unei roți pe șină, pe partea dreaptă în sensul de mers.

*Foto nr.2 – Roata nr.7 a osiei nr.4*

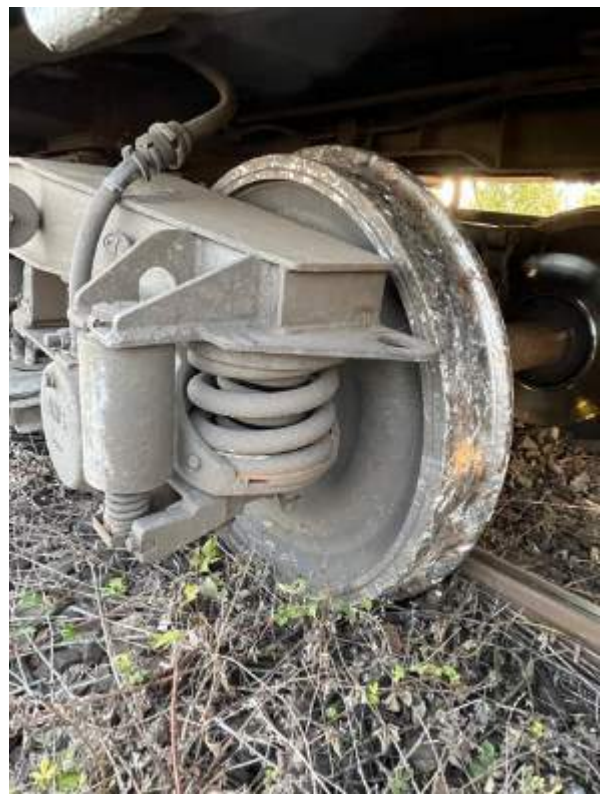
*Foto nr.3 – Roata nr.8 a osiei nr.4*

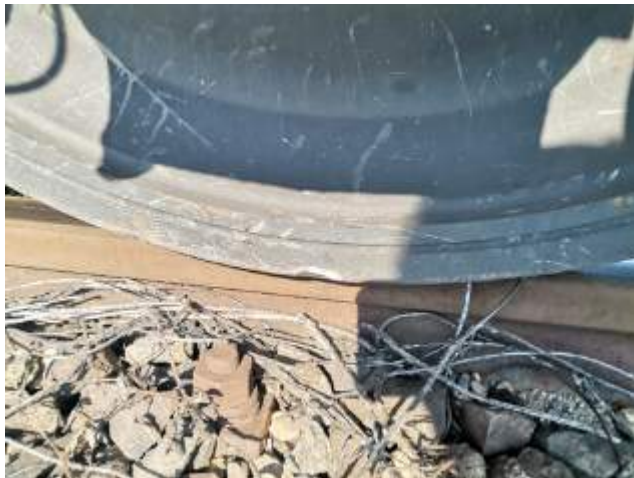
Foto nr.4 – Roata nr.5 a osiei nr.3

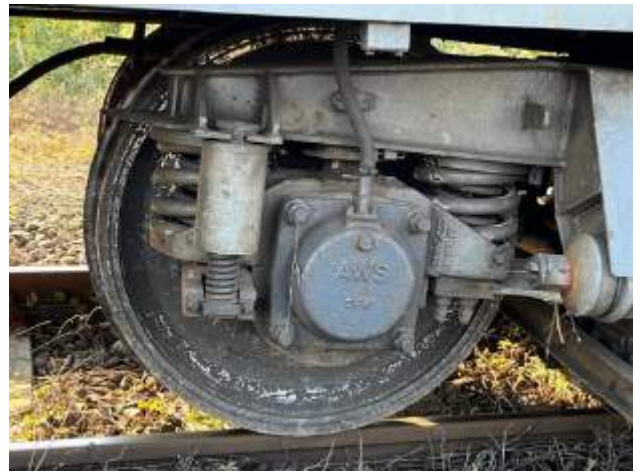
Foto nr.5 – Roata nr.6 a osiei nr.3

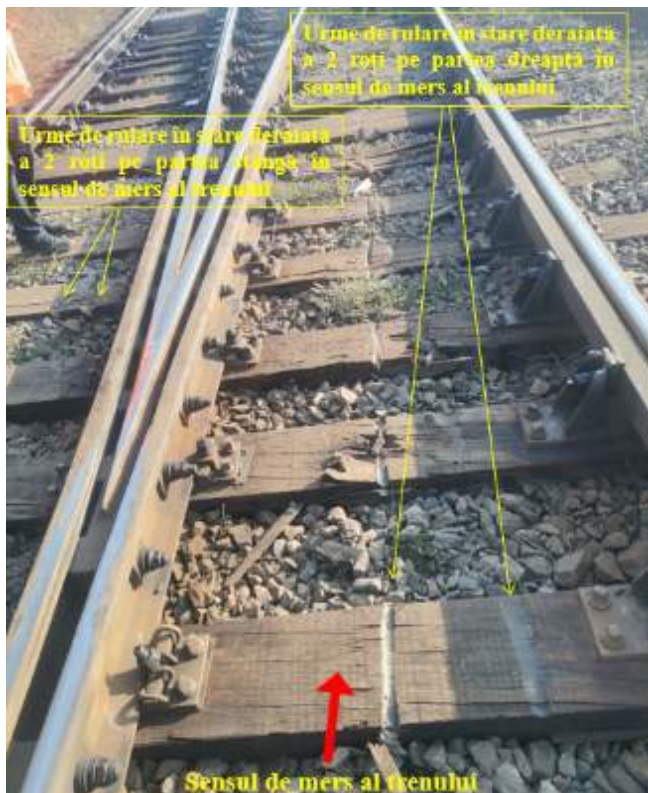
Pe teren au fost constatate câte două urme de rulare în stare deraiată pe fiecare parte (foto nr.6), ceea ce confirmă că roțile nr.5 și 6 ale osiei nr.3 au rulat în stare deraiată până la vârful inimii de încrucișare a schimbătorului de cale nr.9 unde a fost constatată o urmă de urcare a roții nr.5 aferente osiei nr.3 pe ciuperca șinei din partea dreaptă a sensului de mers al trenului (foto nr.7 și nr.8).

Foto nr.6 – Urme de rulare în stare deraiată

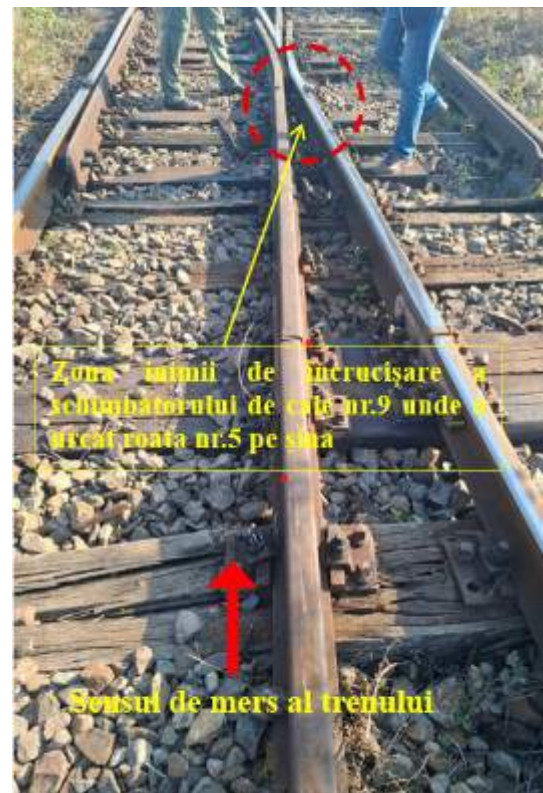
Foto nr.7 – Zona inimii schimbătorului de cale nr.9

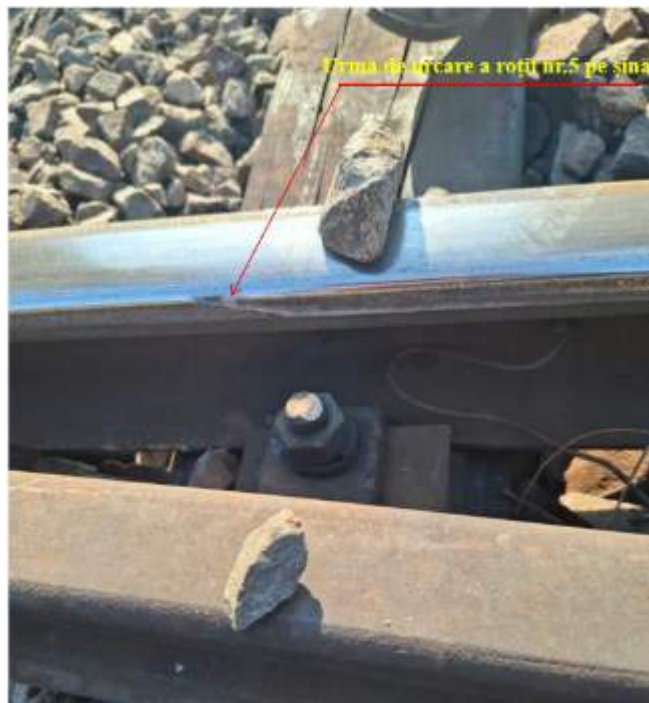
*Foto nr.8 – Urmă de urcare a roții nr.5 pe șină*

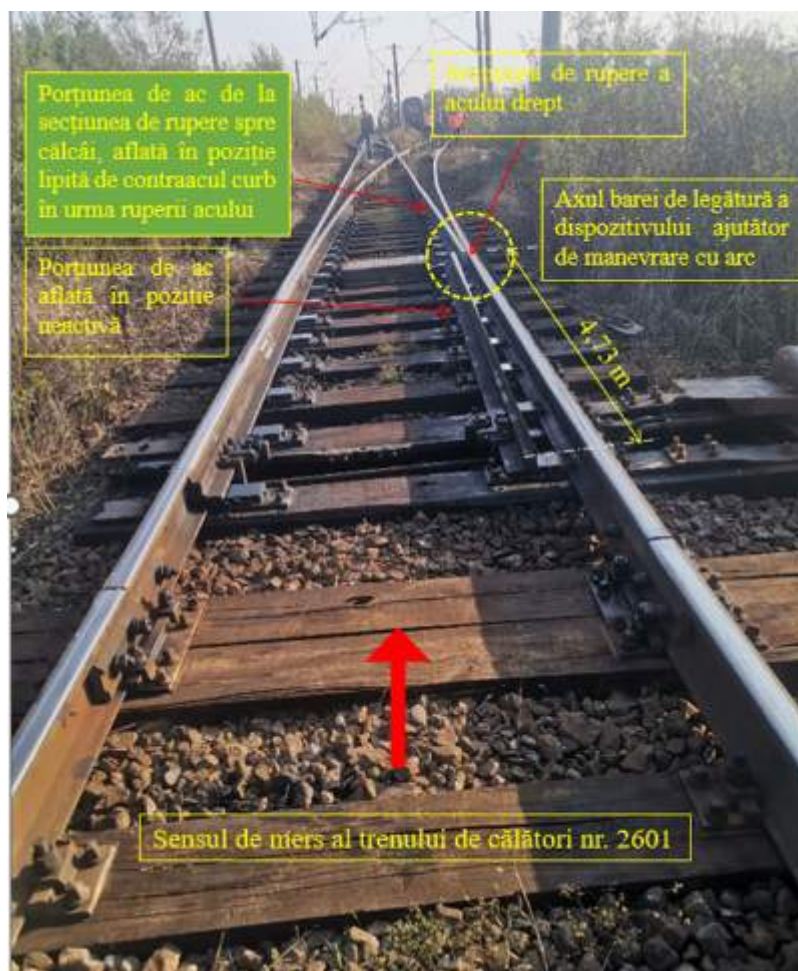
Pe zona macazului schimbătorului de cale nr.5, la km 39+375, s-a constatat că acul drept neactiv, de pe firul drept în sensul de mers al trenului, prezenta o rupere transversală pe toată suprafața acului, la o distanță de 4,73 m față de vârful acului, în dreptul orificiului de prindere a barei de legătură a dispozitivului ajutător de manevrare cu arcuri din talpa acului.

*Foto nr.9 – Zona producerii accidentului feroviar*

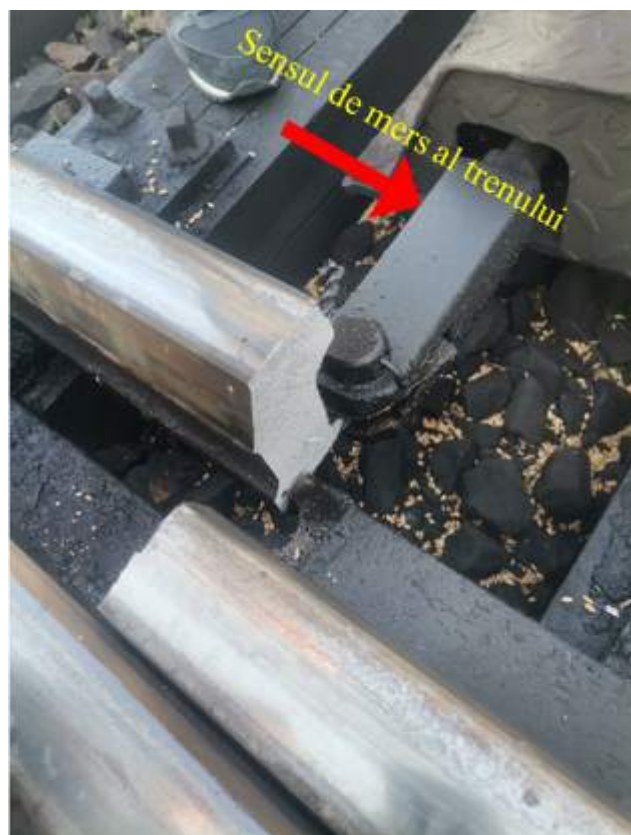
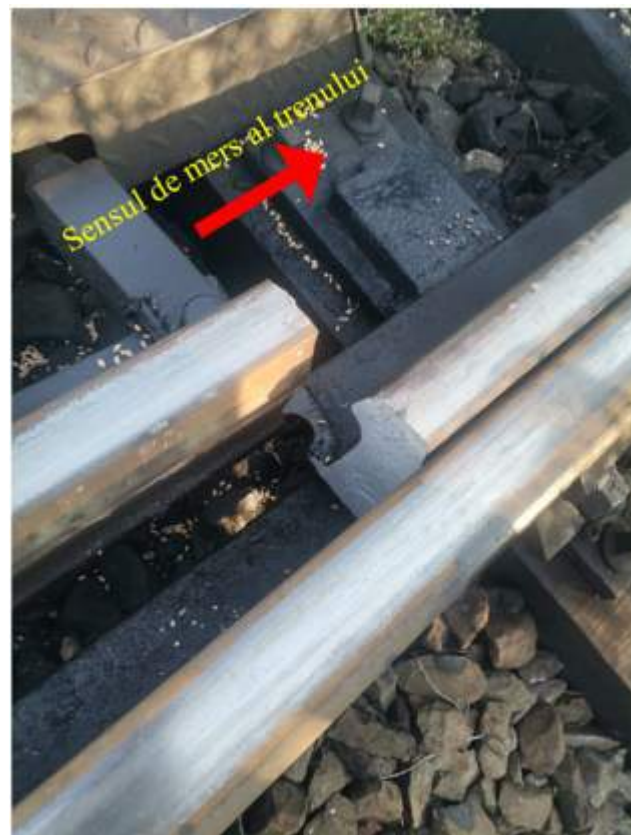
Secțiunile de rupere ale acului au fost constatate vizual ca rupeuri noi, cu luciu metalic, nefiind constatate fisuri vechi sau alte defecte vizibile.

Foto nr.10 – Secțiunea de rupere a acului spre vârf ac Foto nr.11 – Secțiunea de rupere a acului spre călcâi

Soluția aleasă a fost de aplicare a unor metode de control nedistructiv pe suprafețele de rupere, metoda de control nedistructiv cu lichide penetrante fluorescente, metodă destinată identificării defectelor de suprafață. Din analiza suprafețelor de rupere s-au identificat planele de alunecare ale grăunților din structura cristalină a materialului precum și acumulări excesive de lichid penetrant în rizurile de alunecare, rezultând faptul că alunecarea s-a produs și în profunzime.

Astfel, deficiențele constatate la suprastructura căii pe zona unde a avut loc accidentul feroviar, respectiv ruperea acului ca urmare a scăderii rezistenței la oboseală a materialului din care era confecționat acul în urma solicitărilor ciclice de durată la care au fost supuse în exploatare atât acul cât și bolțul de fixare al dispozitivului ajutător de manevrare cu arc, depășeau capacitatea de intervenție în puncte în cadrul lucrărilor de întreținere, fiind necesare executarea de lucrări de reparații capitale, având în vedere perioada scursă de la data efectuării ultimei reparații capitale și până la data producerii accidentului feroviar (25 de ani).

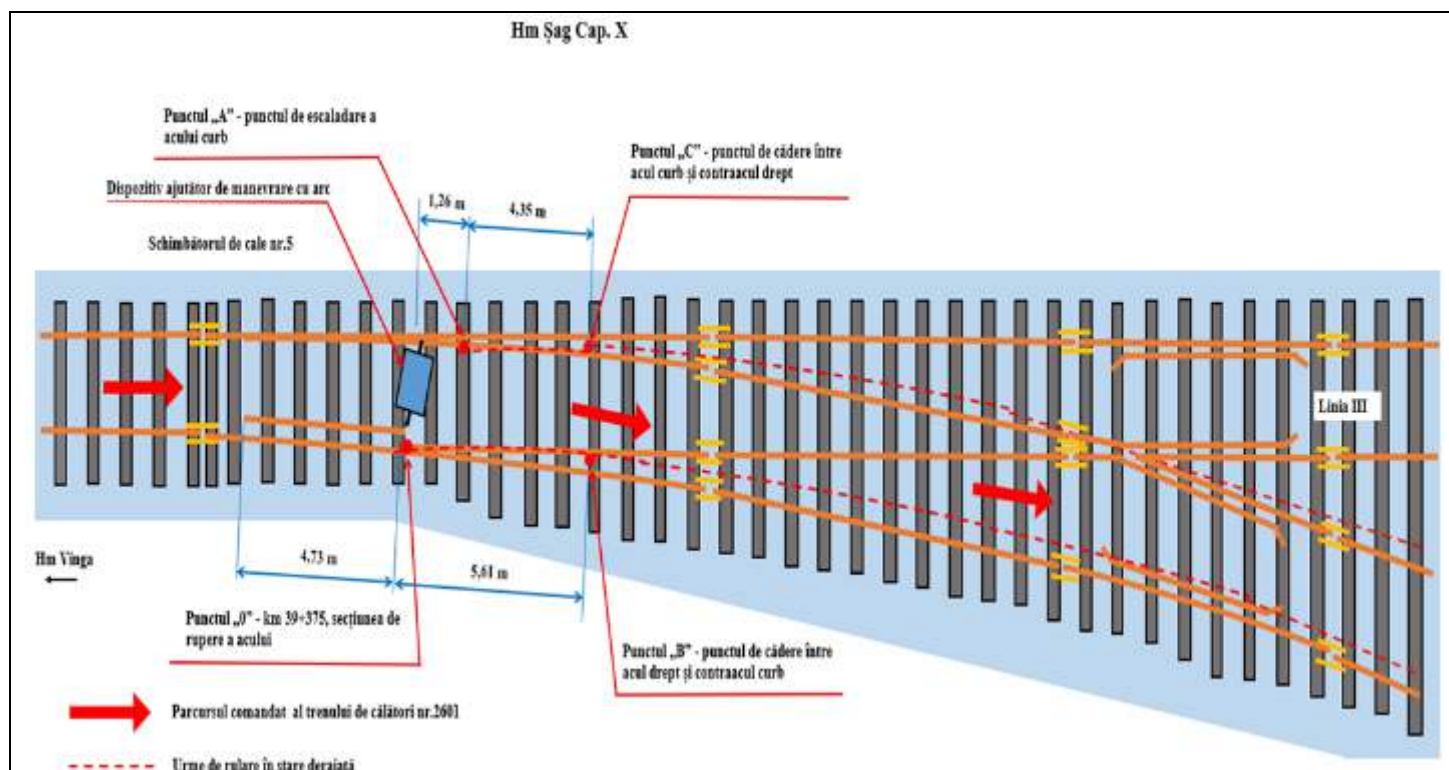
Figura nr.3 – Schița cu producerea deraierii pe schimbătorul de cale nr.5

Pe fața superioară a acului în secțiunea de rupere a fost constatată o urmă de lovire de către buza profilului de rulare a unei roți aferente boghiului nr.2 de pe partea dreaptă a sensului de mers al trenului, această urmă fiind marcată pe teren ca punctul „0”.

De la vârful acului drept până la secțiunea de rupere (punctul „0”), în dreptul orificiului de prindere din talpa acului, poziția acului era dezlipită, macazul fiind înzăvorât pe poziția abatere cu acces spre macazul nr.9, conform parcursului comandat, iar de la secțiunea de rupere spre călcâi, bucata de ac ruptă era lipită de contraacul curb, ca urmare a revenirii porțiunii de ac ruptă către contraac, nemaifiind asigurată distanța dintre acul neactiv și contraac, fapt ce a condus la lovirea acului în secțiunea de rupere și escaladarea roții din partea dreaptă a primei osii aferente celui de-al doilea boghiu al vagonului nr.50532296005-3.

De la punctul „0”, roata din partea dreaptă a rulat pe suprafața de rulare a acului drept pe o distanță de 5,61 m, după care a căzut în interiorul căii, punct marcat pe teren ca punctul „B”. Pe firul din partea stângă, la o distanță de 1,26 m față de translatarea punctului „0” (în aceeași secțiune transversală) s-a constatat o urmă de escaladare a roții corespondente osiei aferente boghiului nr.2, punct marcat pe teren ca punctul „A”. De la punctul „A”, roata din partea stângă a rulat pe suprafața de rulare a acului curb pe o distanță de 4,35 m, după care a căzut între acul curb și contraacul drept, punct marcat pe teren ca punctul „C”, în aceeași secțiune transversală cu punctul „B”.

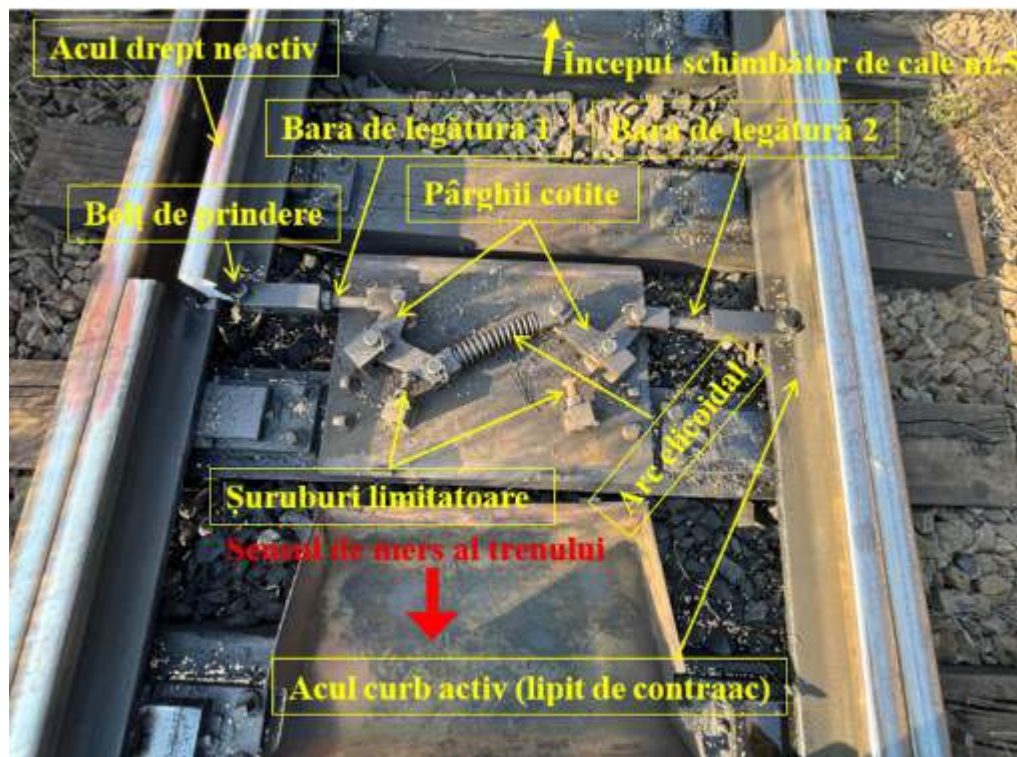
Macazul schimbătorului de cale nr.5 este prevăzut cu dispozitiv ajutător de manevrare cu arc pentru presarea acului activ de contraac și menținerea acului neactiv la o distanță suficientă de contraac pentru obținerea deschiderii minime dintre acestea la sfârșitul rabotării acului. La verificarea tehnică a suprastructurii căii, după producerea accidentului feroviar, s-a scos siguranța și s-a desfăcut capacul dispozitivului ajutător de manevrare cu arc pentru verificarea stării părților componente ale acestuia (foto nr.15). Cu această ocazie s-a constatat că prinderea și fixarea barelor de legătură era în stare corespunzătoare și existența și montajul corespunzător al bolțurilor și șuruburilor limitatoare.

Foto nr.15 – Părțile componente ale dispozitivului ajutător de manevrare cu arc

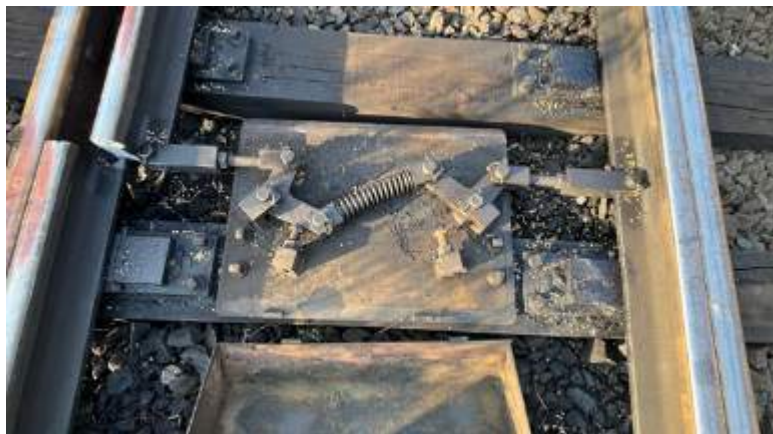
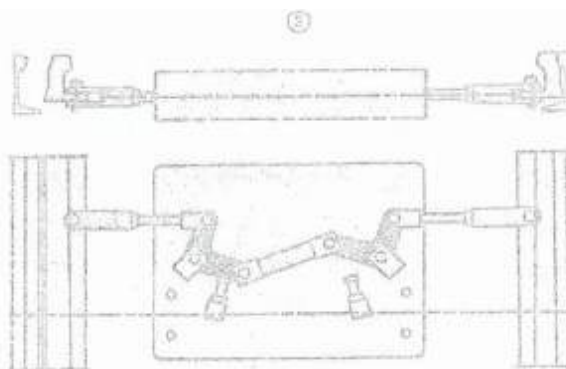
Așa cum se poate observa în foto nr.16 și figura nr.4, pentru situația existentă pe teren după producerea accidentului feroviar (presarea acului curb activ de pe partea stângă pe contraac și menținerea acului drept neactiv la o distanță suficientă de contraac), poziția barelor de legătură, a pârghiilor cotite și a șuruburilor limitatoare, este conformă cu figura prezentată în Instrucțiunea Vae Apcarom IL 302 4.4 din ianuarie 1999 – *Instrucțiuni de montaj, reglare și întreținere Dispozitiv ajutător de manevrare cu arc și două pârghii cotite.*

Foto nr.16 – Starea dispozitivului ajutător de manevrare cu arc      Fig. nr.4 – Figura din IL 302 4.4

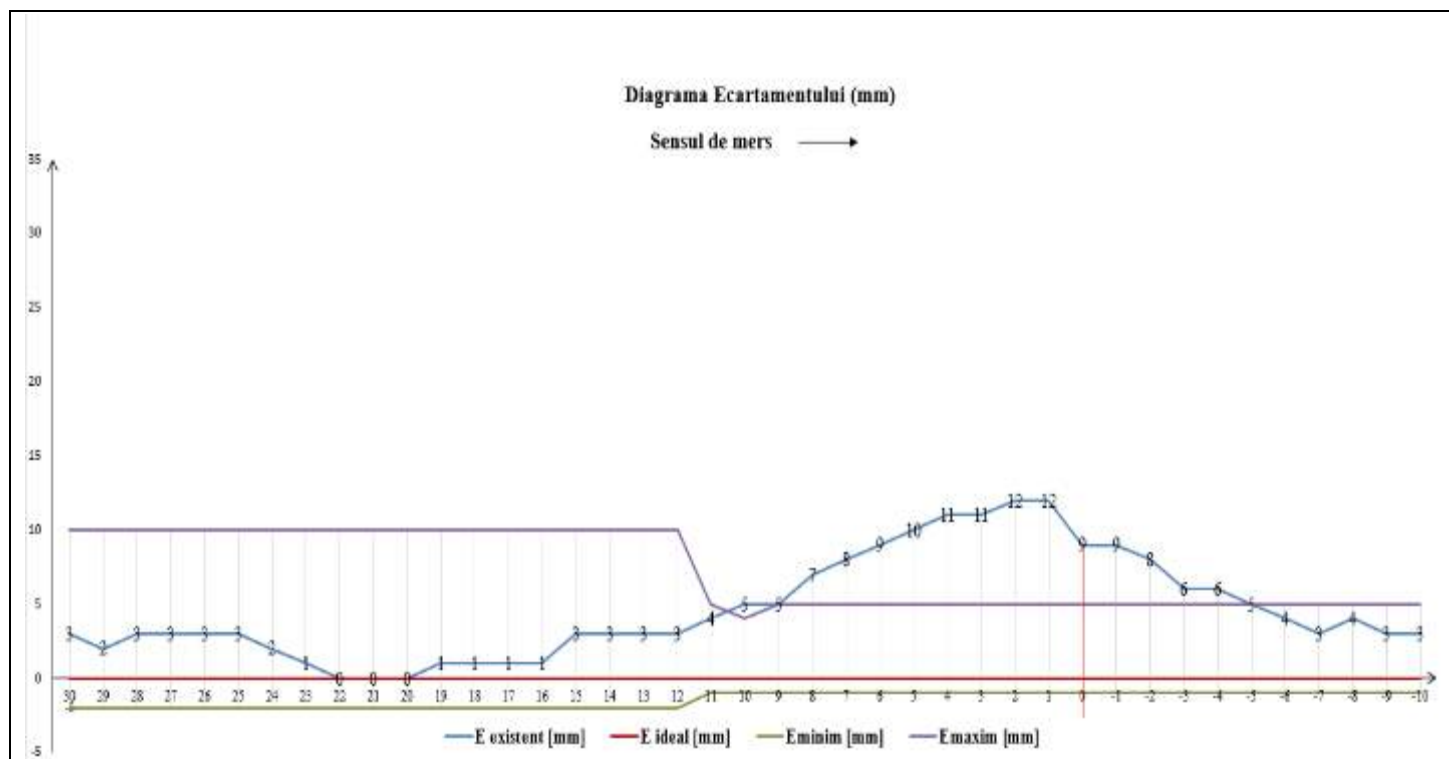
Figura nr.5 - Diagrama ecartamentului

Valorile ecartamentului și nivelului transversal, măsurate în regim static, sunt prezentate sub formă de diagrame – figurile nr.5 și nr.6.

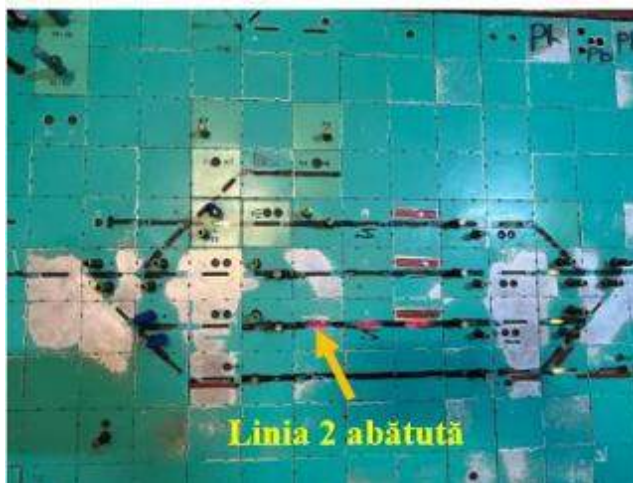
- Secțiunile izolate libere pe aparatul de comandă, cu excepția liniei de garare nr.2 abătută, ocupată cu trenul de călători nr.2601(foto nr.17);

*Foto nr.17 - Starea secțiunilor izolate pe aparatul de comandă*

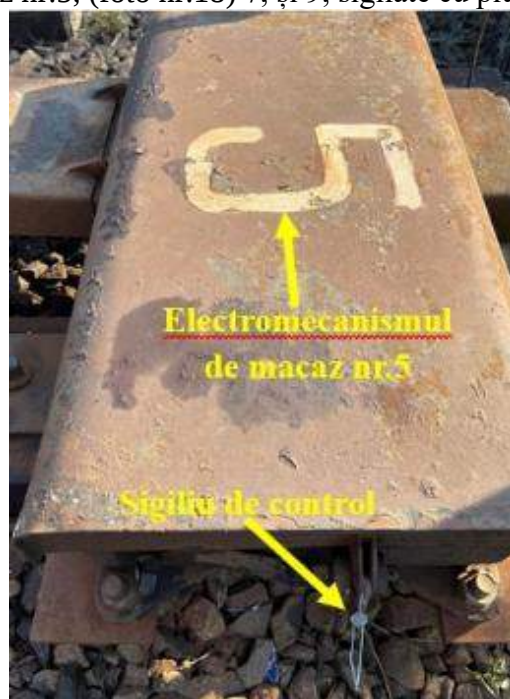
*Foto nr.18 - Electromecanismul de macaz nr.5*

- Electromecanismele de macaz nr.5, (foto nr.18) 7, și 9, sigilate cu plumbi cu inițiale CT;

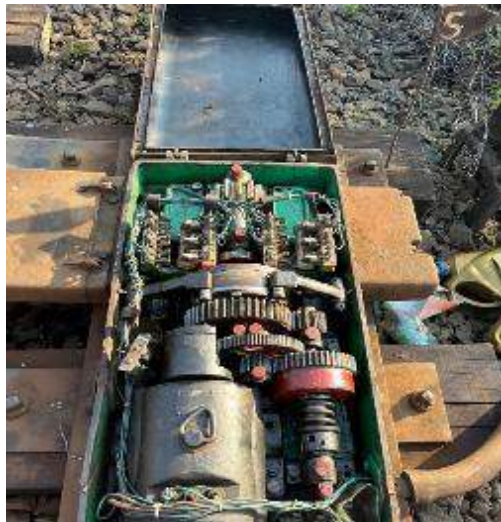
- Schimbătoarele de cale nr.7 și nr.9, cu acele pe mijloc, iar electromecanismele de macaz talonate de ultimul boghiu al vagonului care a rulat deraiat peste acestea (consecință în urma deraierii);
- Picheții de recepție și alimentare a secțiunii izolate 5-9, sigilați cu plumbi cu inițiale CT;
- Schimbătorul de cale nr.5, înzăvorât în poziție pe abatere și cu control pe această poziție (foto. nr.18).

Foto nr.19 - Controlul macazului nr.5
