## RAPORT DE INVESTIGARE

al accidentului feroviar produs în data de 22.09.2024, în jurul orei 18:05, pe raza de activitate a Sucursalei Regionale de Căi Ferate Craiova, în stația CFR Turceni, prin deraierea locomotivei LEMA 083 la trecerea peste schimbătorul de cale nr.15, locomotivă aflată în remorcarea trenului de marfă nr.58490, aparținând operatorului de transport feroviar Constantin Grup Rail Logistic SRL

*Raport de investigare final  
15 septembrie 2025*

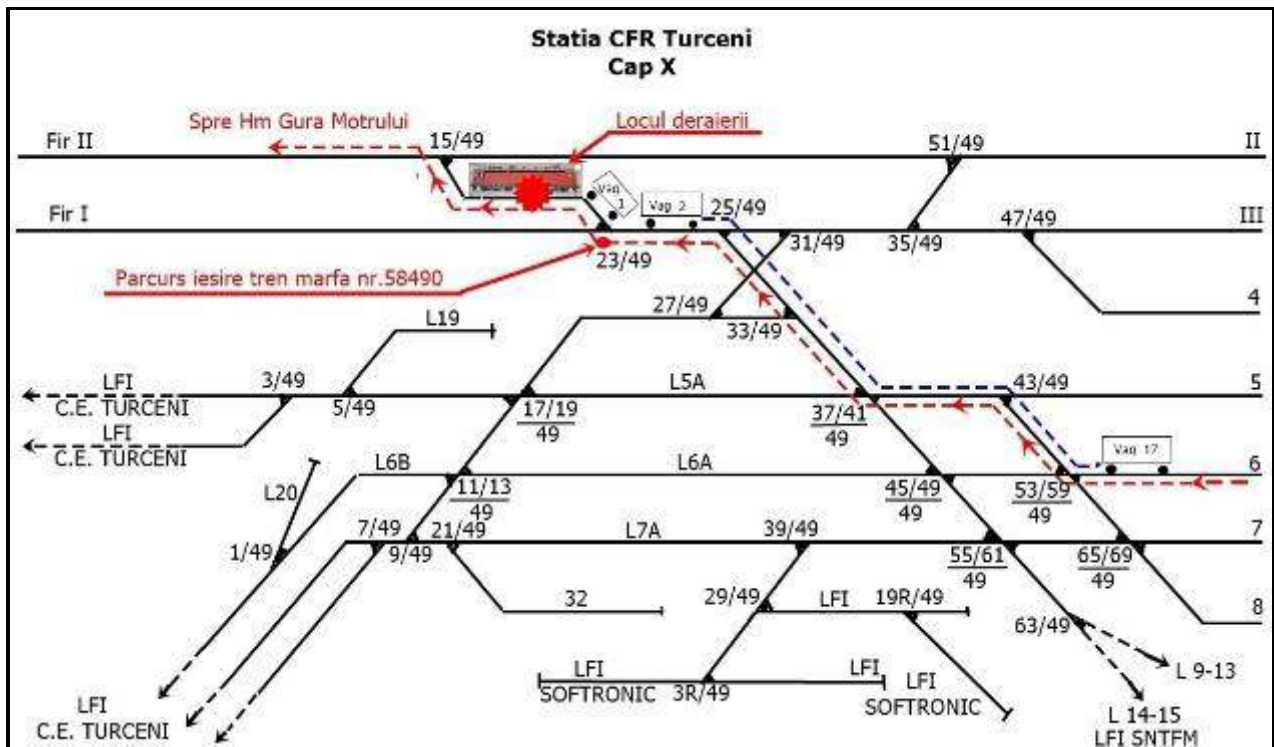
Fig. nr.2: schița producerii accidentului la data de 22.09.2024

Accidentul s-a produs în data de 22.09.2024, ora 18:15, pe infrastructura feroviară publică, pe raza de activitate a SRCF Craiova, secția de circulație Turceni – Gura Motrului (linie dublă, electrificată), la ieșirea din stația CFR Turceni, la joanta de la călcâiul inimii schimbătorului de cale numărul 15, la km 12+947. (Fig. nr.2).

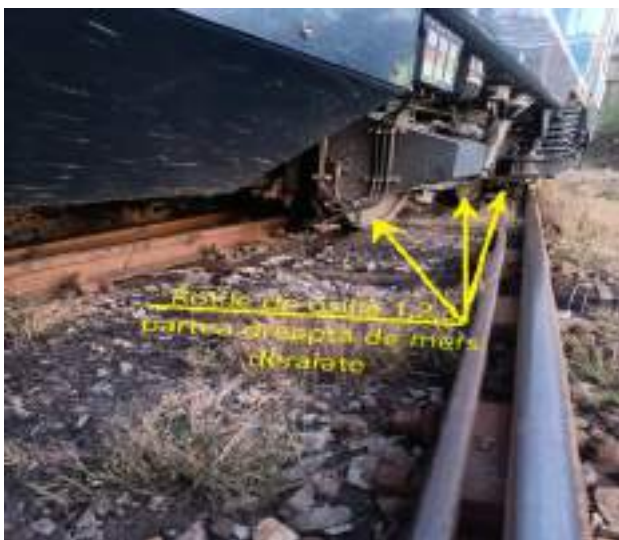
Foto nr.1

Acesta a constat în deraierea de toate osiile primului boghiului (1,2,3) și a osiei nr.4 de la al doilea boghiu, ale locomotivei LEMA 083. (Foto nr.1, și 2)

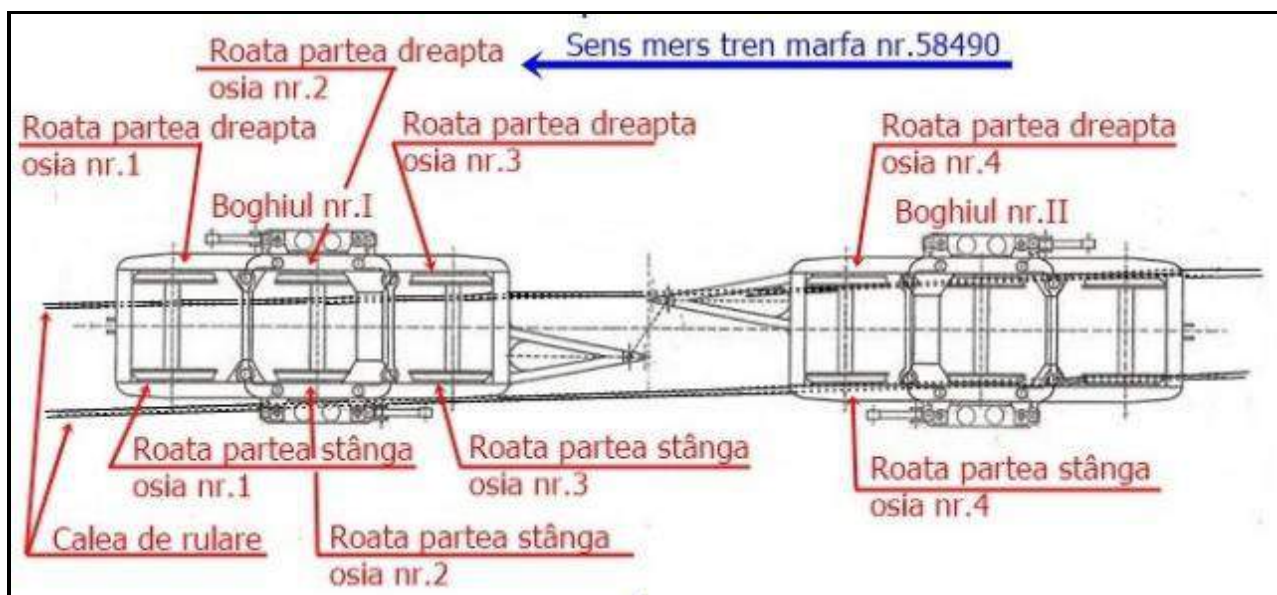
La km 12+947 a fost identificată prima urmă de deraiere, pe firul exterior al căii, la călcâiul inimii schimbătorului de cale nr.15 ( în abatere), produsă de escaladarea ciupercii șinei de către roata nr.1 din partea dreapta a primei osii a locomotivei LEMA 083, urmată de căderea acesteia în exteriorul căii. Ulterior, locomotiva a deraiat și de osiile nr.2 și nr.3 de la boghiul nr.I și osia nr. 4 de cel de-al II boghiu. în sensul de mers a locomotivei (Fig. nr.3).

Fig. nr.3: Schița boghiului nr.I deraiat de osiile nr.1, 2, 3 și a boghiului nr.II deraiat de osia nr.4

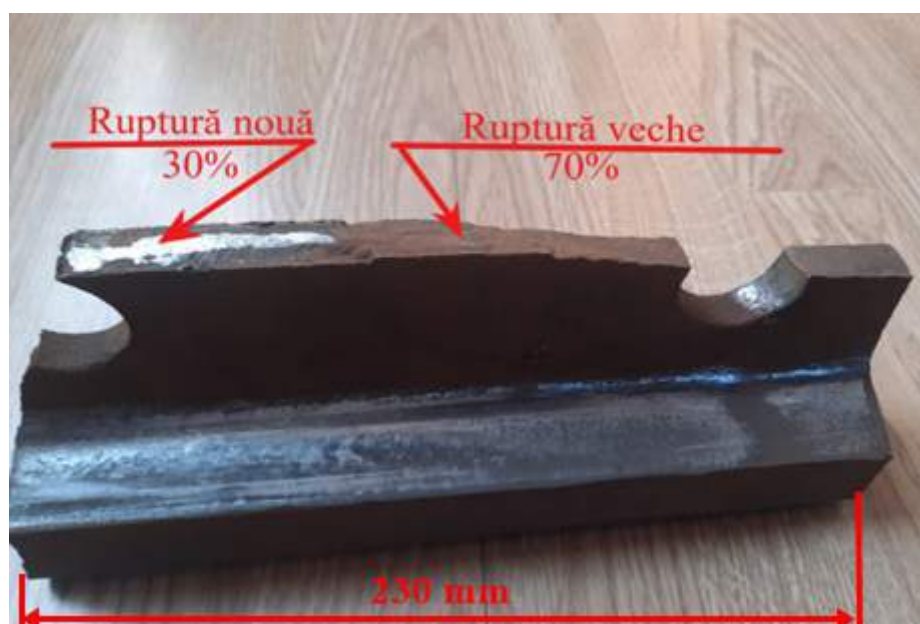
Foto nr.3

Lungimea măsurată a bucății de cupon rupt din șină a fost de aproximativ 23 cm. Cuponul era rupt longitudinal între ciupercă și inima șinei, zona de rupere trecând prin cele două găuri ale joantei de la călcâiul schimbătorului, aspectul acestei ruperi fiind în proporție de 70% ruptură veche (acoperit cu un strat de rugină) și 30% ruptură nouă (cu aspect lucios cristalin). (Foto nr.3)

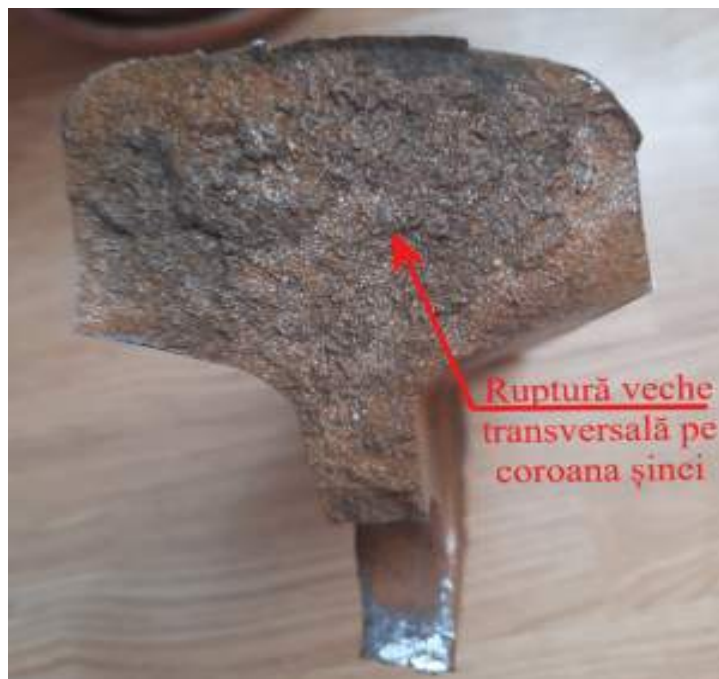
*Foto nr.4*

Această ruptură longitudinală s-a intersectat cu o ruptură veche transversală pe coroana șinei, în a doua gaură de la joanta de la călcâiul inimii schimbătorului, favorizând desprinderea cuponului de șină sub acțiunea forțelor dinamice transmise de roțile locomotivei. (Foto nr.4)

Existența în cale, la locul producerii accidentului feroviar, a unui defect de șină din cadrul joantei călcâiului inimii schimbătorului de cale nr. 15 care prezenta următoarele aspecte:

- o ruptură veche transversală de la suprafața de rulare până după cea de-a doua gaură de fixare a joantei de la călcâiul inimii, cca 2 mm;
- o ruptură veche longitudinală pe inima șinei care pornește din rostul joantei, trece prin prima gaură de la joantă până la mijlocul distanței dintre găuri;

Faptul că, în cuprinsul schimbătorului de cale a fost identificat un cupon de șină cu defect de categoria I care prin ruperea sa, a permis formarea unui gol de 230 mm, reprezintă o condiție care a format factorul cauzal al producerii accidentului și demonstrează că măsurile stabilite pentru ținerea sub control a riscului asociat nu au fost aplicate sau au fost aplicate necorespunzător.

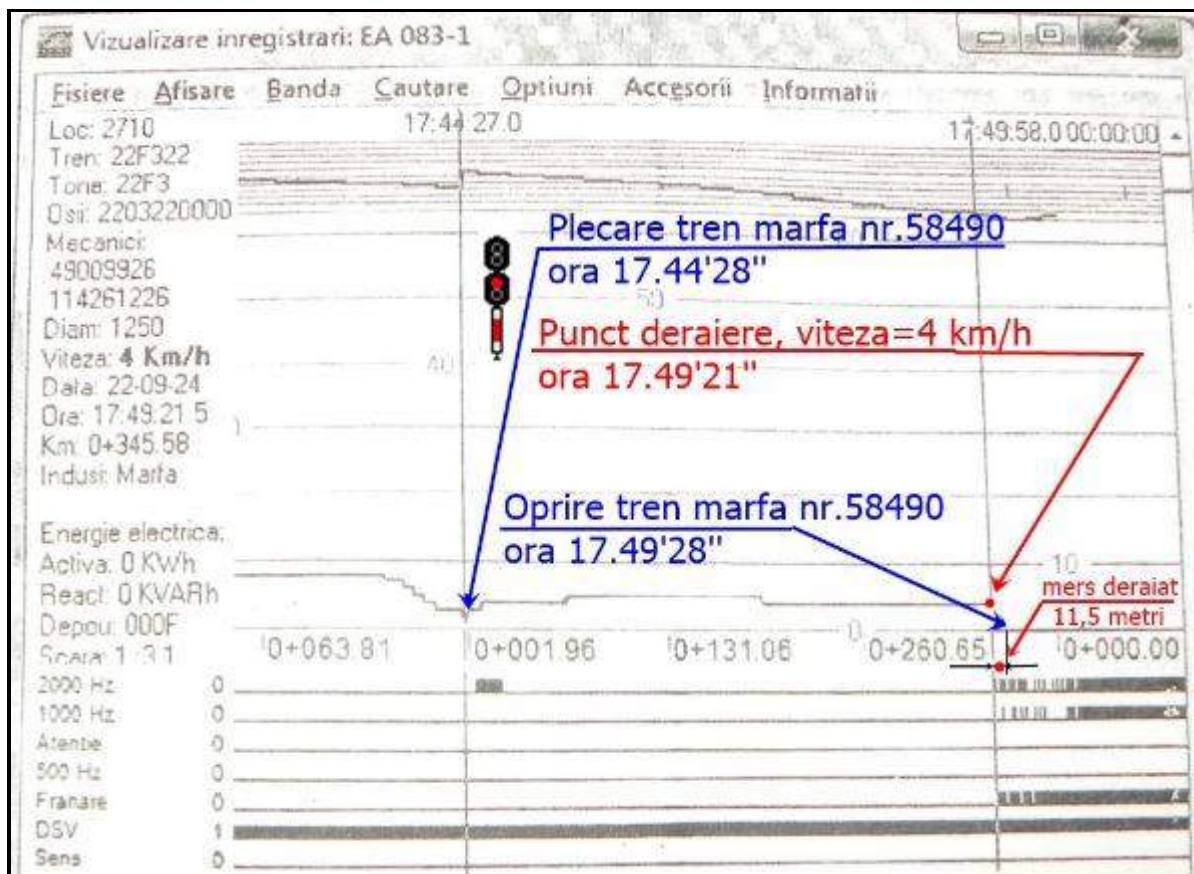
Fig. nr.4 - Diagrama vitezei înregistrată de instalația IVMS a locomotivei LEMA 083

- viteza locomotivei a crescut de la 4 km/h la 5 km/h și a rămas constantă pe o distanță de aproximativ 128 metri după care a scăzut la 4 km/h și s-a menținut constantă pe o distanță de 154 metri și de la ora 17:49'21” a scăzut brusc de la 4 km/h la „0” (zero) km/h pe o distanță care nu s-a înregistrat, iar locomotiva a oprit în incinta stației CFR Turceni la ora 17:49'28” (Fig. nr.4).

Din analiza datelor înregistrate de instalația IVMS a rezultat că deraierea locomotivei LEMA 083 s-a produs la viteza de 4 km/h.

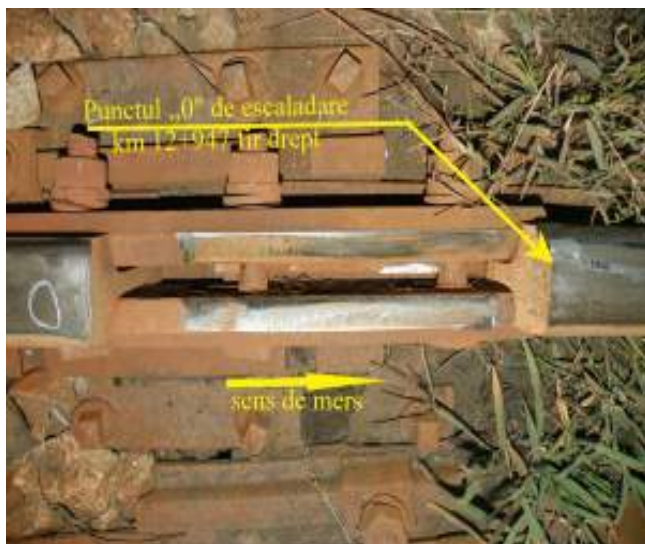
Foto nr.4: Punctul „0” - prima urmă de escaladare la km 12+947 (roata din dreapta a osiei nr.1)

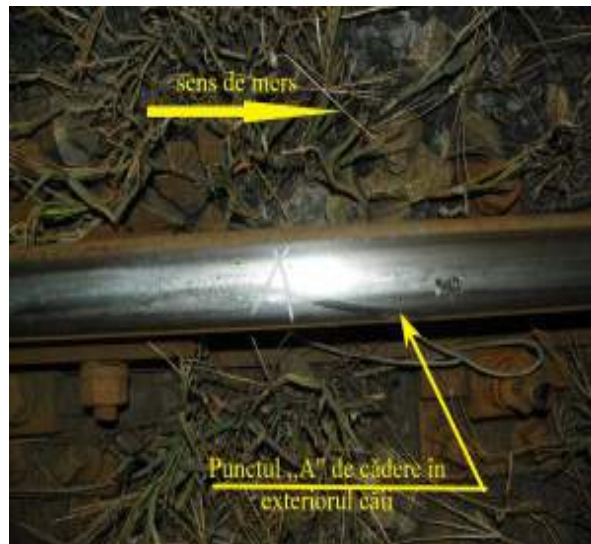
Foto nr.5: Punctul „A” – prima urmă de cădere în exteriorul căii (roata din dreapta a osiei nr.1)

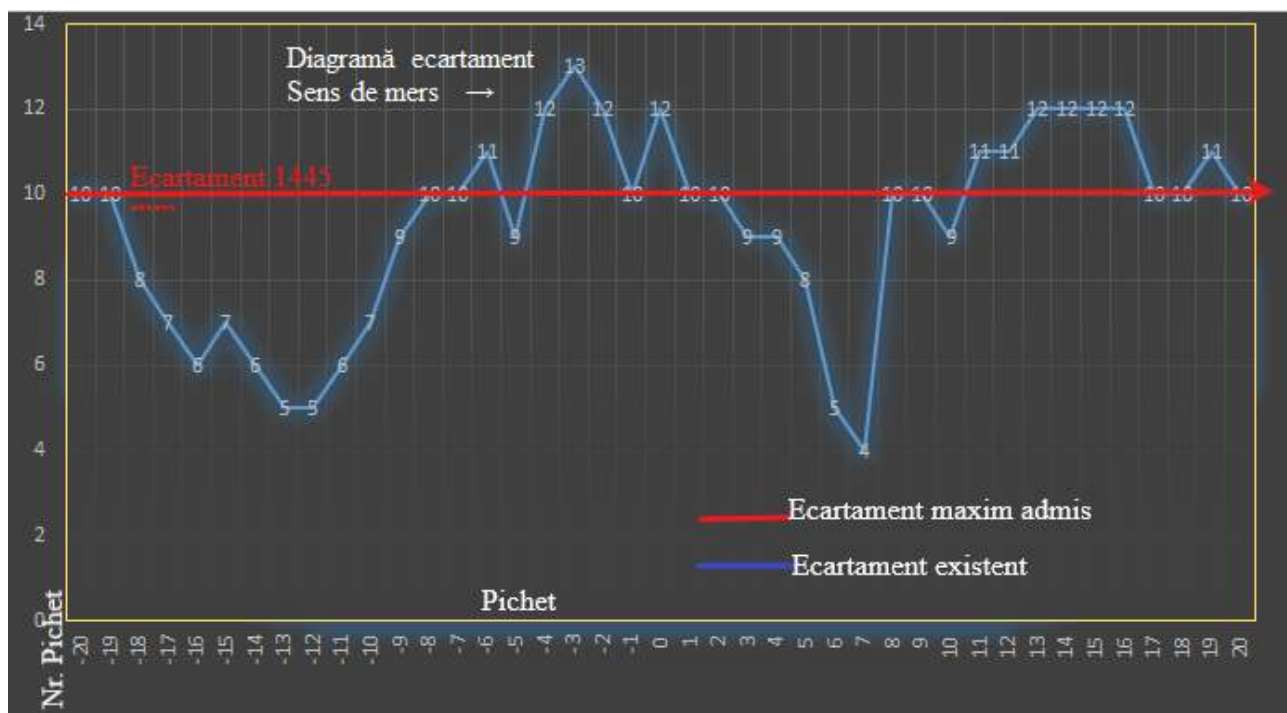
Figura nr. 5: Diagrama ecartament (ecartamentul maxim admis 1445 mm reprezentând valoarea ecartamentului nominal 1435, 10 mm toleranța maxim admisă corespunzătoare vitezei de circulație)
