## RAPORT DE INVESTIGARE

al accidentului feroviar produs la data de 26.09.2024, ora 16:55, pe raza de activitate a Sucursalei Regionale CF Craiova, secția de circulație Craiova – Filiași (linie dublă, electrificată), în stația CFR Craiova, prin deraierea locomotivei izolate LEMA 006, care circula ca tren nr.86699 (aparținând operatorului de transport feroviar SC Deutsche Bahn Cargo România SRL)

*Raport de investigare  
08.09.2025*

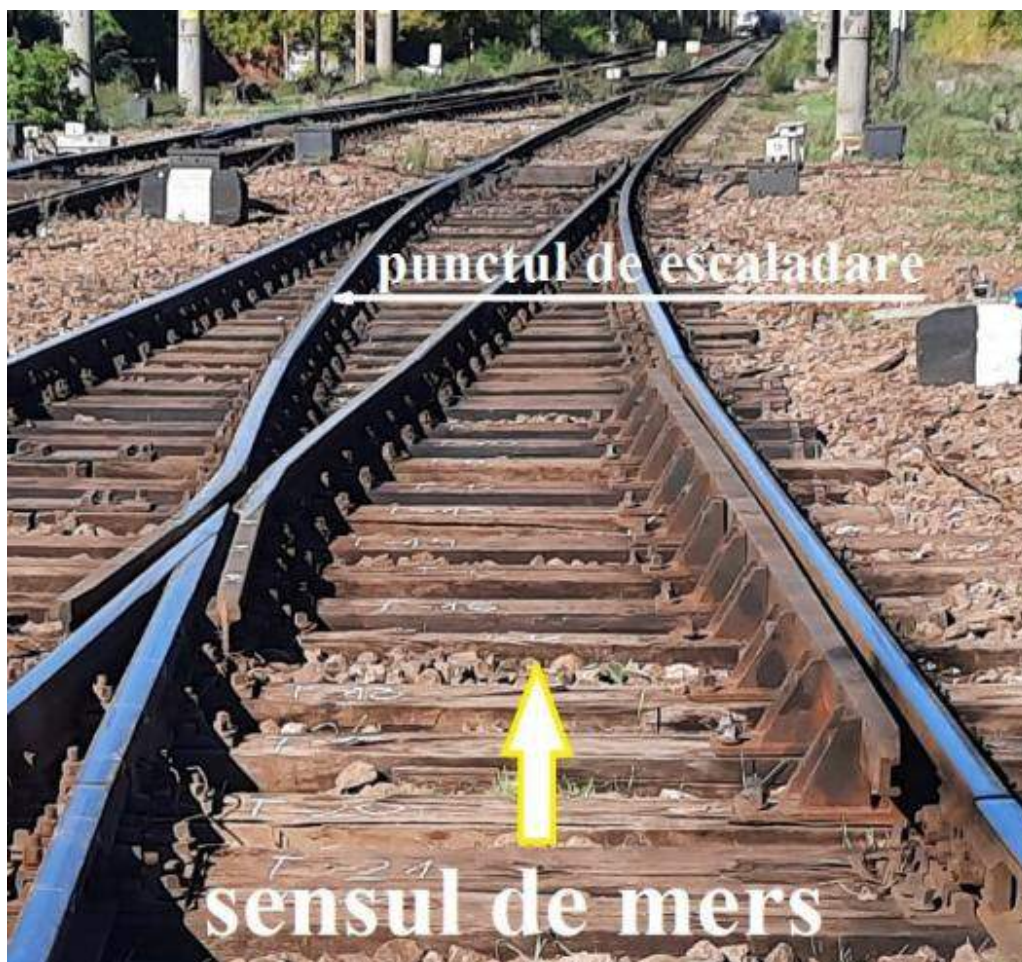
**Fig. nr.2 – zona în care s-a produs accidentul**

La trecerea locomotivei LEMA 006 peste schimbătorul de cale nr.10, la ora 16:56, în zona șinelor de legătură, s-a produs deraierea locomotivei de prima osie de la primul boghiu în sensul de mers (**Fig. nr.2**). La km 250+556 a fost identificată prima urmă de escaladare, pe șina de legătură aferentă acului curb (firul stâng în sensul de mers). Roata din stânga a osiei nr.1a locomotivei, a escaladat și a circulat pe ciuperca șinei 360 mm după care a căzut în exteriorul căii. În aceeași secțiune transversală, pe firul din dreapta s-a constatat o urmă de cădere a roții din dreapta a primei osii în interiorul căii. Locomotiva a circulat în stare deraiată aproximativ 8,030 metri, după care aceasta s-a oprit datorită măsurilor de frânare luate de către mecanicul de locomotivă.

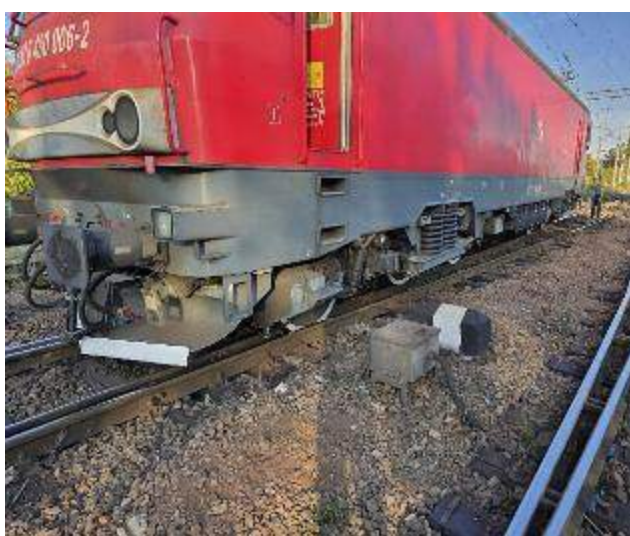
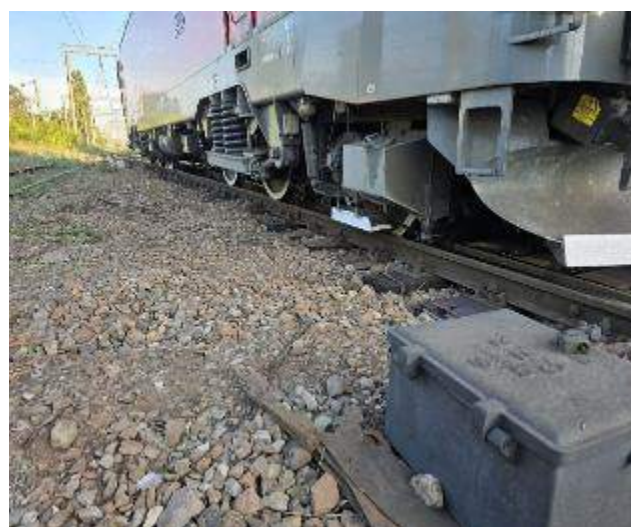
- osia nr.1 a circulat în stare deraiată circa 8,5 metri cu roată din stânga sensului de deplasare în exteriorul căii; (**Foto nr.1 și Foto nr.2**)
- osia nr.6 are discul colorat (vopsit) diferit față de celelalte osii;

**(Locomotiva LEMA 006 deraiată de osia nr.1 pe partea stângă a sensului de mers)**

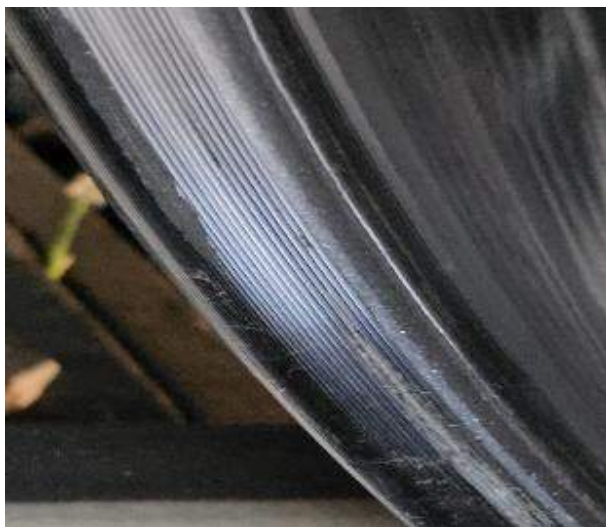
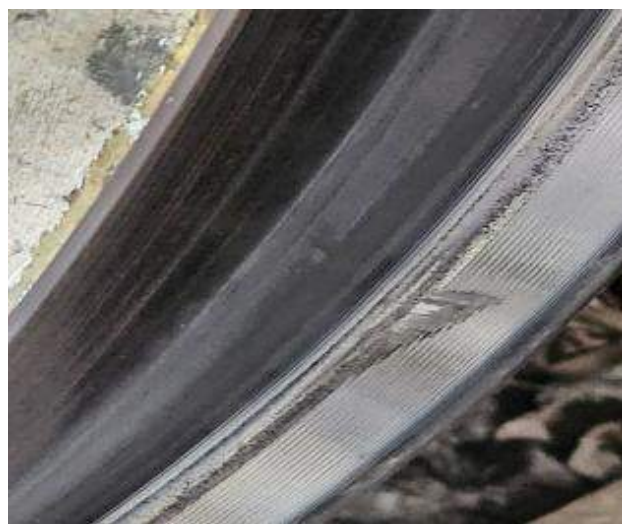
Escaladarea flancului activ al ciupercii șinei de legătură, aferentă acului curb, a schimbătorului de cale nr.10, din cauza stării tehnice necorespunzătoare, a locomotivei LEMA 006, influențată de prezența pe partea activă a buzei bandajului pe o suprafață de aproximativ jumătate din circumferința bandajului a unor muchii cât și rugozitatea mai mare de 12,5  $\mu$  pe partea activă a buzei bandajelor la roțile osiei nr.1.

- la osia nr.1 (implicată în deraiere) roata monobloc partea stângă prezenta pe partea activă a buzei bandajului, pe o suprafață de aproximativ jumătate din circumferința bandajului, a unor muchii ieșite în relief; (**Foto nr.3 și Foto nr.4**)

***Roata monobloc partea stângă la osia nr.1 (implicată în deraiere) prezenta pe partea activă a buzei bandajului pe o suprafață de aproximativ jumătate din circumferința bandajului a unor muchii ieșite în relief***

**Deutsche Bahn Cargo Romania SRL va identifica și evalua riscurile asociate pericolelor reprezentate de „rugozitatea pe partea activă a buzei bandajului mai mare de 12,5  $\mu$  după efectuarea operațiilor de reprofilare prin strunjire a bandajelor” și „nefuncționarea instalației de uns buza bandajului”, respectiv va dispune măsuri și va asigura aplicarea lor pentru ținerea sub control a acestor pericole.**

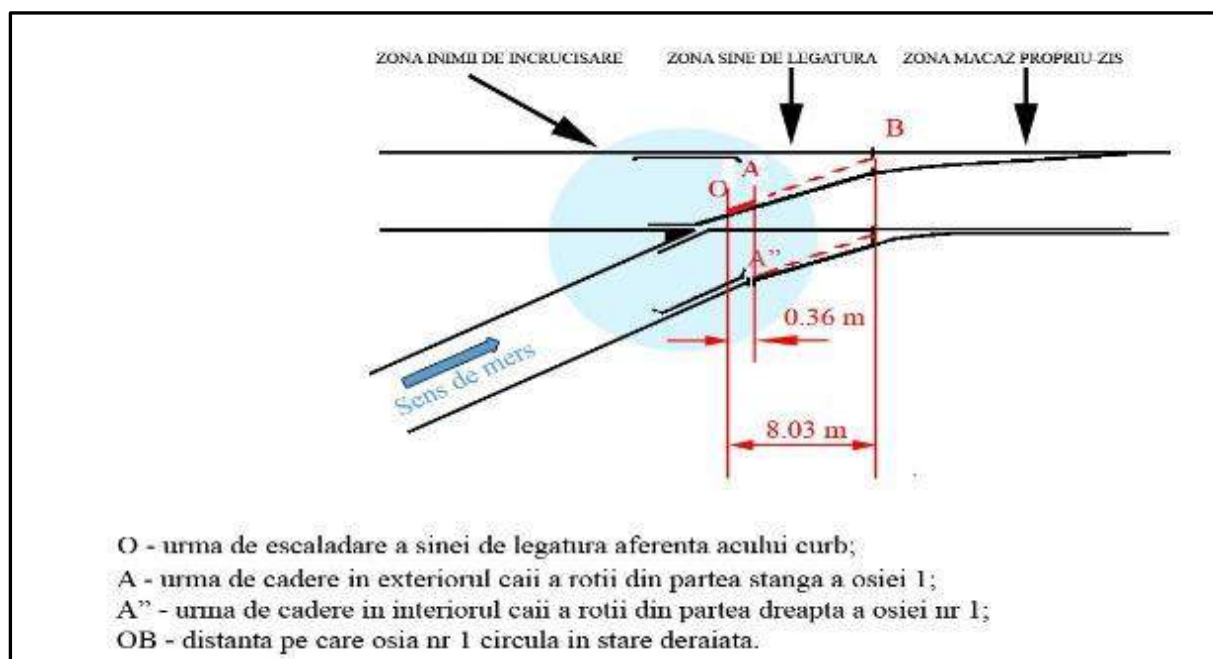
**Fig. nr.4 - repere în legătură cu producerea accidentului**

- punctul „0” indică urma de escaladare a flancului activ al ciupercii șinei de legătură aferentă acului curb, de către buza bandajului roții din partea stângă a osiei conducătoare;
- punctul A indică urma de cădere a roții din partea stângă a osiei conducătoare în exteriorul căii;
- punctul A' este poziția traslatată a punctului „A” pe firul din dreapta de rulare și reprezintă urma de cădere a roții din partea dreaptă a osiei conducătoare în interiorul căii;
- O-B reprezintă distanța pe care osia nr.1 a circulat în stare deraiată.

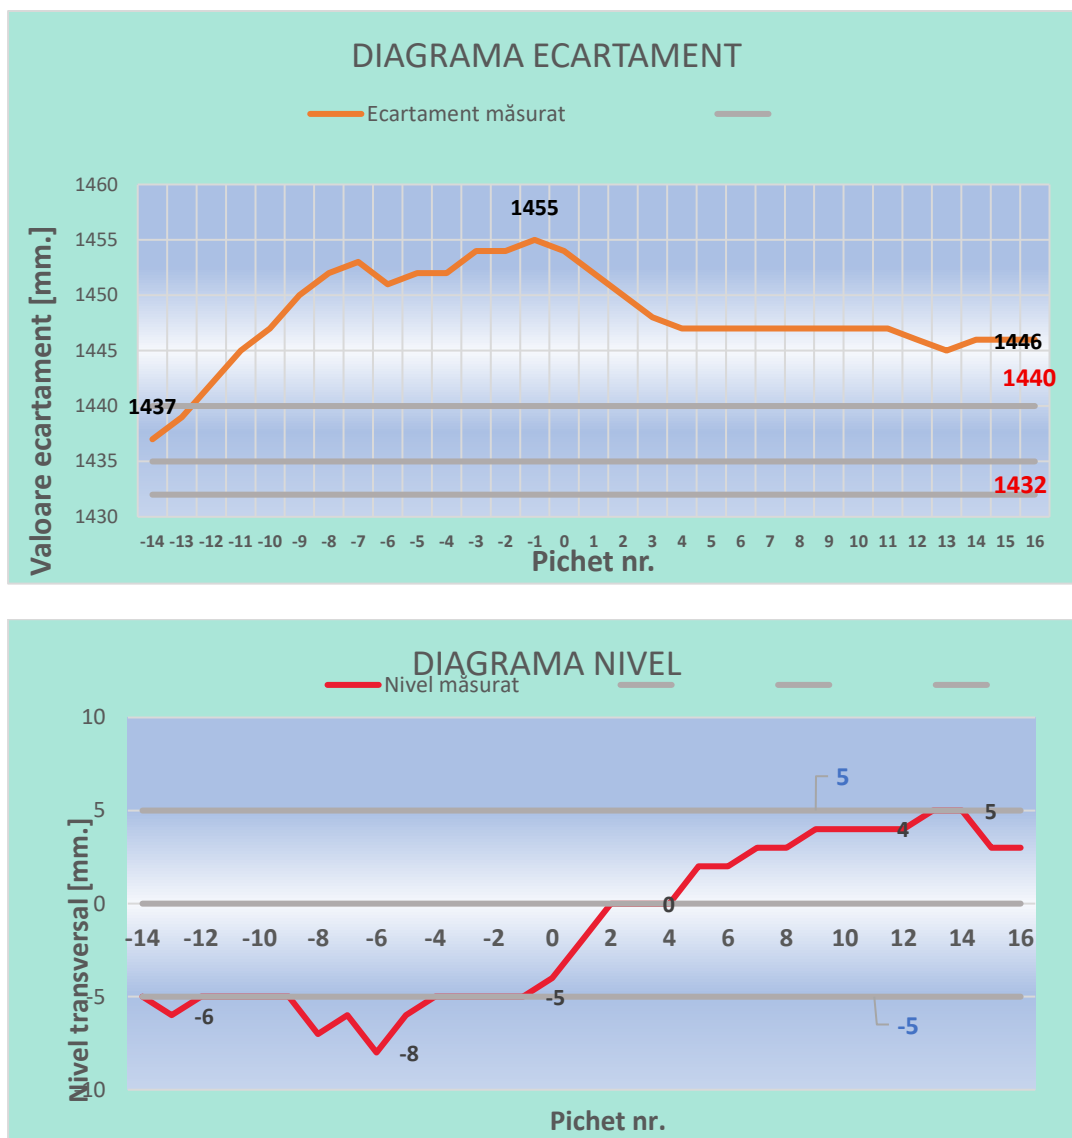
**Fig. nr.5 - Diagrama ecartamentului și nivelului transversal**

Din analiza valorilor parametrilor măsurați la data producerii accidentului feroviar în punctele menționate (**Fig. nr.5 - Diagrama ecartamentului și nivelului transversal**) rezultă că:

- în punctul reper „-6” valoarea nivelului transversal depășea cu 3 mm toleranța admisă la nivel în profilul transversal de +/- 5mm, prevăzută la art.19, punctul 6, din Instrucția nr.314/1989, pentru toleranțele admise la nivel în profil transversal la aparatele de cale din liniile de primiri/expedieri.
- nu au fost constatate depășiri ale valorii maxime admise a torsionării căii, prevăzute la art.7, pct. A.4 din *Instrucția de norme și toleranțe pentru construcția și întreținerea căii-linii cu ecartament normal, nr.314/1989*, pentru circulația și manevra trenurilor.
- torsionarea căii a fost mai mică de 12,5 mm, raportat la baza de măsurare de 2,5 m iar valorile măsurate se încadrau în toleranțele admise, prevăzute la art.7, pct. A.4 din *Instrucția nr.314/1989*, pentru liniile cu viteza maximă de circulație de cel mult 30 km/h.

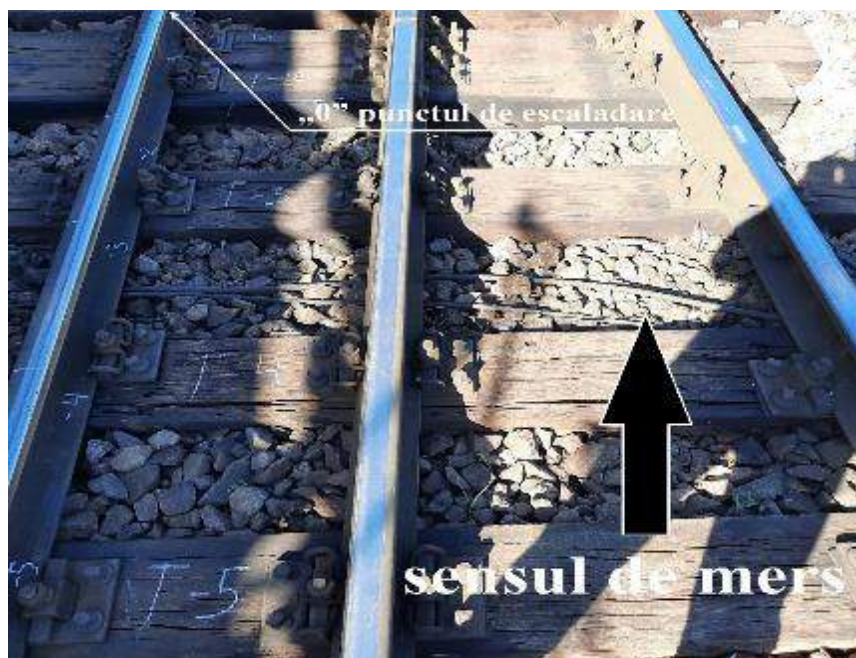
**Foto nr.5 - suprastructura căii în zona punctului de deraiere**

Constatările consemnate privind construcția, alcătuirea și întreținerea căii, la data de 08.10.2024 (**Foto nr.5**), au arătat că în zona producerii accidentului:

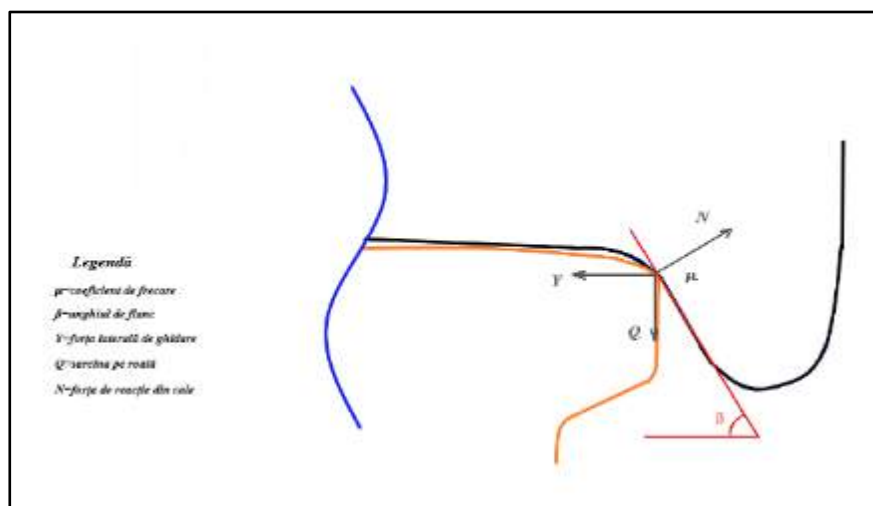
**Figura nr.8 - Bicontactul roții atacante cu șina la LEMA 006**

Așa cum reiese și din **Figura nr.8**, în cazul bicontactului roții atacante cu șina (suprafața de rulare și flancul activ al buzei roții), în momentul în care forța de ghidare  $Y$  a roții atacante crește peste limita de deraiere (când forța de reacție din cale  $N$  are valoarea „0”), respectiv când valoarea raportului  $Y/Q$  depășește valoarea critică, buza roții se va urca pe flancul interior al șinei, producându-se deraierea. Valoarea acestui raport este determinat de *formula lui Nadal*, respectiv:
