## RAPORT DE INVESTIGARE

privind accidentul feroviar produs în data 29.10.2024, ora 16:30, pe raza de activitate a Sucursalei Regionale CF Constanța, secția de circulație Palas – Năvodari (linie simplă neelectrificată), între stația CFR Palas și Hm. Constanța Mărfuri, la km 1+040, în circulația trenului de marfă nr.66361829, prin deraierea vagonului vagonului nr.31536666192-6 de al 2-lea boghiu în sensul de mers și a vagonului nr.89536950046-0 de ambele boghiuri.

Raport de investigare final  
23.10.2025

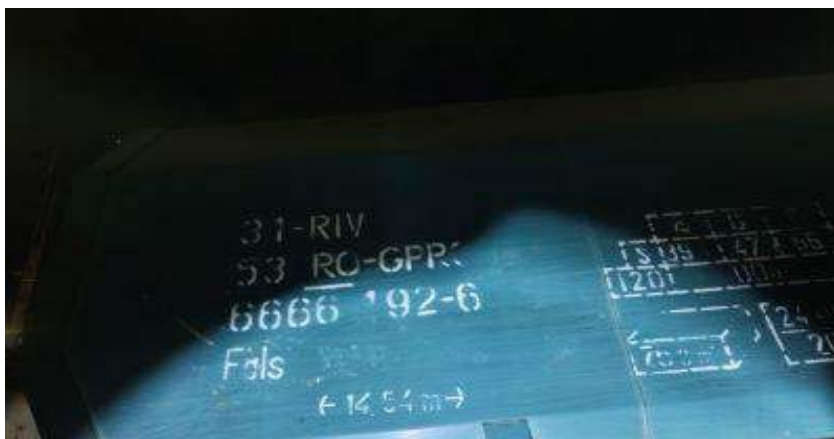
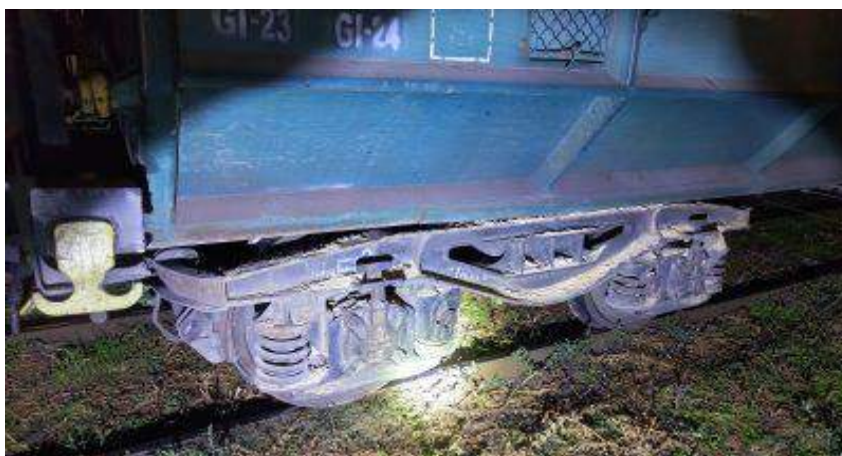
***Vagonul nr.33536666192-6, al 31-lea vagon deraiat de boghiul cu roțile 5-8 (Foto nr.2 și 3):***

*Foto nr.1 și 2 - Vagon nr.31536666192-6 cu boghiul deraiat revenit pe calea de rulare*

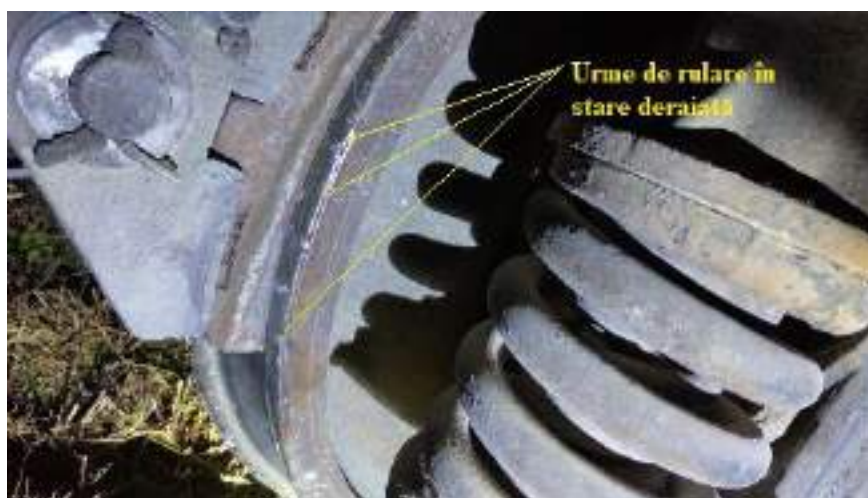
*Foto nr.3 - Urme de rulare în stare deraiată*

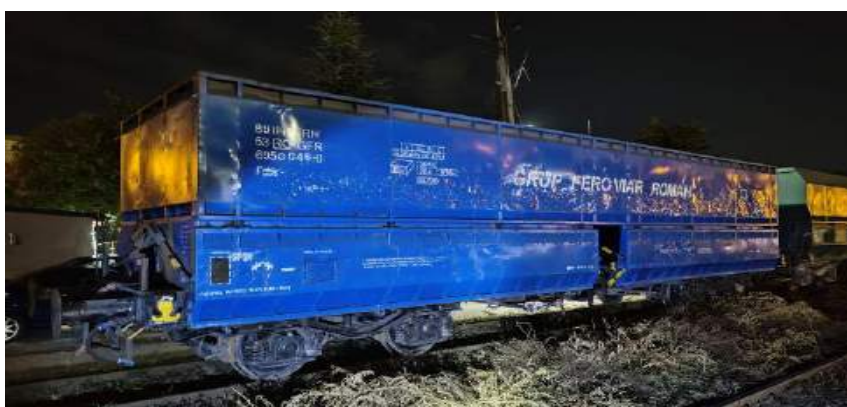
- urme de rulare în stare deraiată pe suprafețele de rulare ale osiilor ambelor boghiuri;
- fus de osie rupt la roata nr.1 de la primul boghiu pe partea dreaptă în sensul de mers al trenului (Foto nr.6);

*Foto nr.4 - Vagonul nr.89536950046-0 cu ambele boghiuri deraiate revenite pe calea de rulare*

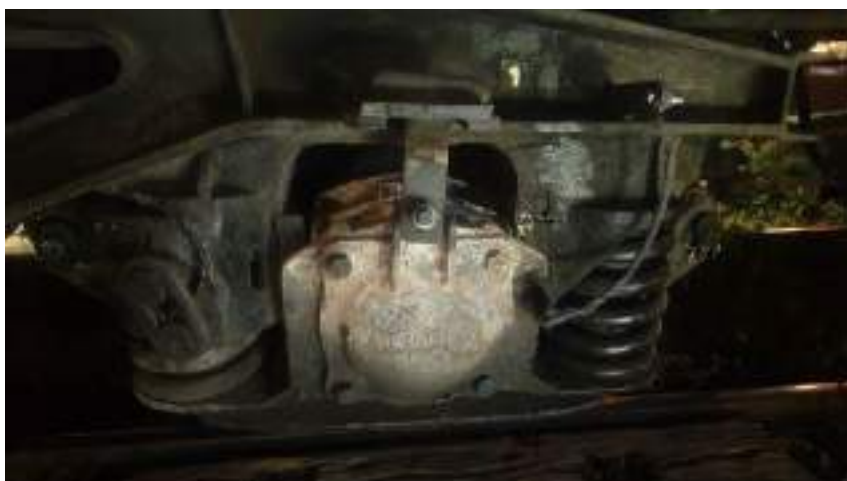
- cutia de osie din dreptul roții nr.1 (Foto nr.5) prezenta urme de solicitare termică;
- nu au fost constatate piese lipsă sau asigurate necorespunzător.

*Foto nr.5 - Urme de solicitare termică la cutia de osie la roata nr.1*

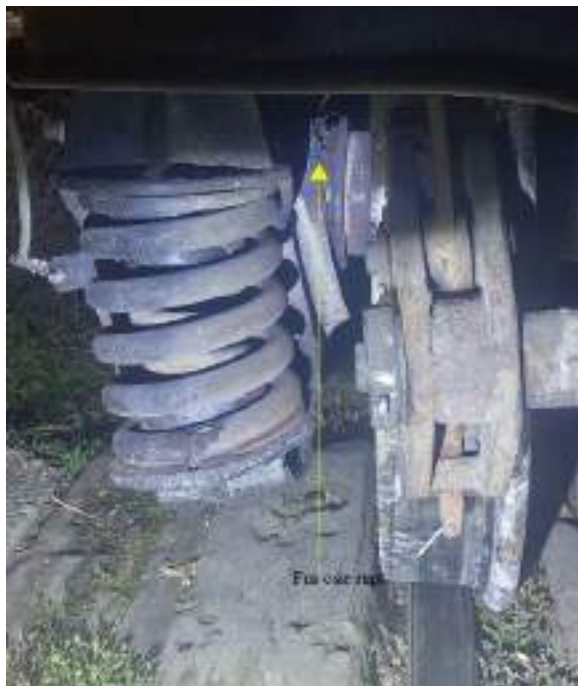
*Foto nr.6 - Fus osie rupt roata nr.1*

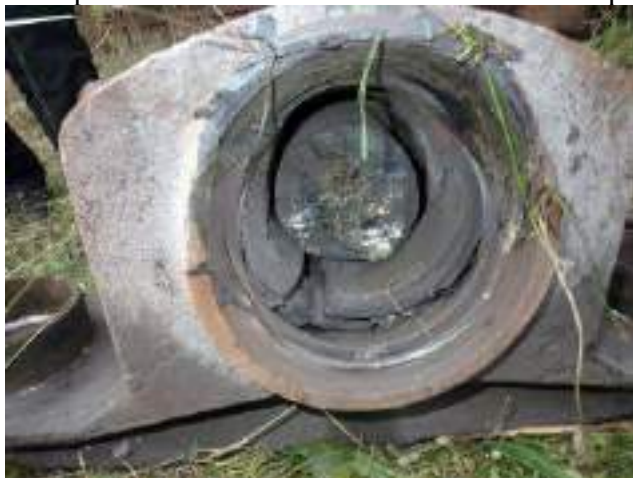
- ambele cutii de osie erau sigilate;
- fusul de osie din dreptul roții nr.1 era rupt în zona rulmenților WJ și WJP din cutia de osie (Foto nr.7);
- unsoarea din cutia de osie era carbonizată total;
- în cutia de unsoare coliviile rulmenților WJ/WJP erau topite împreună cu rolele rulmenților din cauza supraîncălzirii termice;
- la aspectarea fusului de osie s-a observat că ruperea s-a produs prin laminare la cald (Foto nr.8).

*Foto nr.7 - Fus osie rupt în interiorul cutiei de osie*

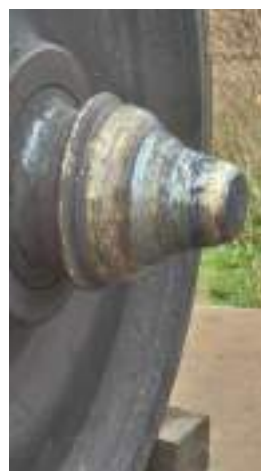
*Foto nr.8 - Aspect fus osie rupt*

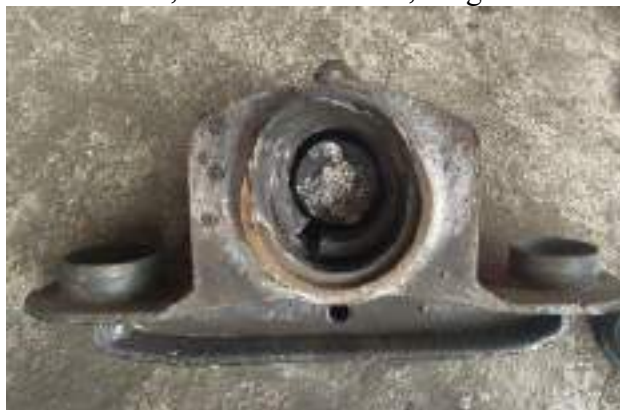
- inelele exterioare efectate termic și deteriorate, fără urme de rotire în corpul cutiei de osie;
- discul de presiune:
  - prezent pe capătul fusului cu 2 șuruburi de fixare a siguranței forfecate;

- siguranța din tablă era ruptă și deformată;
- capacul cutiei de osie:
  - fără urme de lovire, era afectat termic, iar garnitura de cauciuc era carbonizată.

*Foto nr.9 - Cutia de osie de la capătul B*

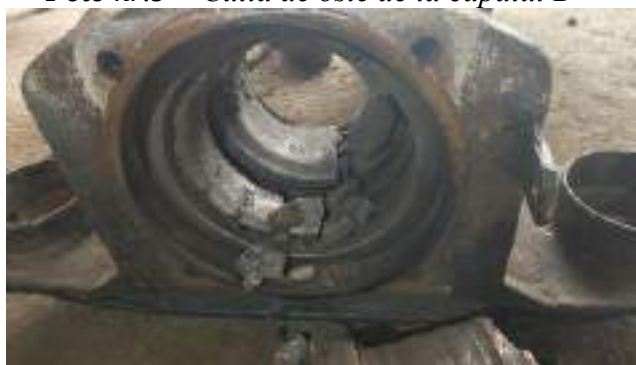
*Foto nr.10 - Colivii distruse și dispersate în interiorul cutiei de osie*

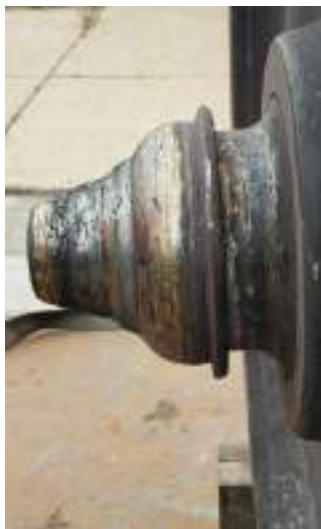
- prezenta o ruptură datorată micșorării secțiunii (în zona de rupere) în interiorul cutiei de osie în zona rulmentului cu role cilindrice WJ (Foto nr.11);
- zona de fus de osie rupt avea un diametru de circa 118 mm către roată;

Foto nr.11 - Zonă rupere fus de osie

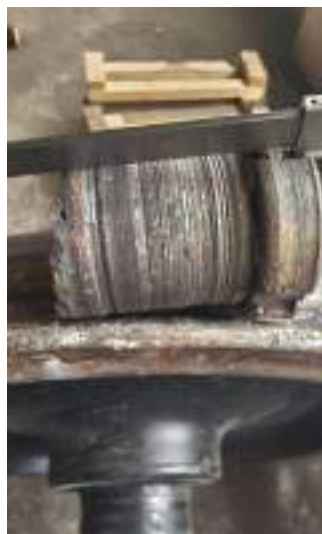
- secțiunea de rupere era poziționată la circa 160 mm de la capătul fusului de osie (Foto nr.12);
- capătul fusului rupt este deformat prin roluire în regim termic ridicat.

Foto nr.12 - Capăt fus de osie rupt

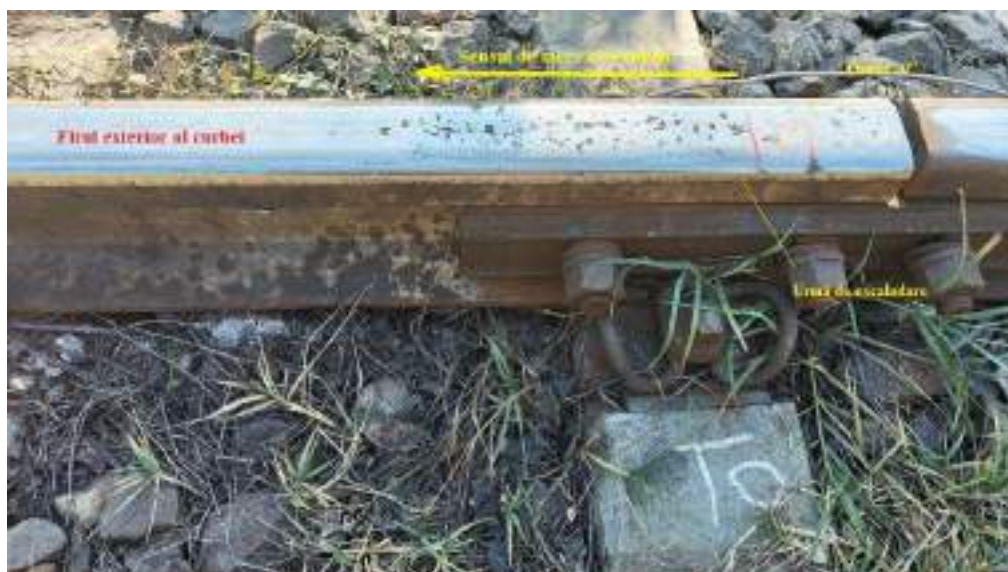
Prima urmă de circulație anormală identificată a fost produsă prin escaladarea flancului activ al șinei aferente firului exterior al curbei, în sensul de mers al trenului, la km 1+040. Acest punct a fost marcat pe teren ca punctul „0” (Foto nr.13).

*Foto. nr.13 – Punctul „0”*

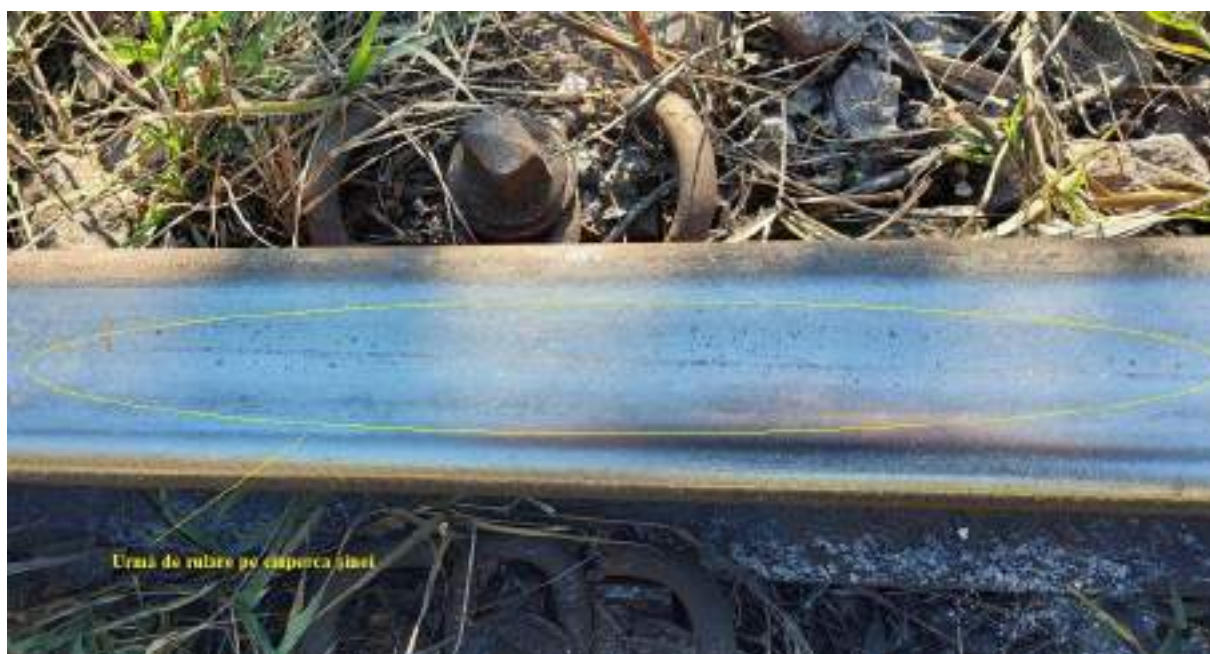
După escaladarea flancului activ al șinei aferente firului exterior al curbei de către buza bandajului roții din partea dreaptă a primei osii a vagonului nr.89533950046-0 în sensul de mers, aceasta a rulat pe ciuperca șinei din partea dreaptă o distanță de aproximativ 3,5 metri (Foto nr.14), după care a părăsit suprafața de rulare a șinei și a căzut în exteriorul curbei unde au fost depistate urme de cădere a roții din dreapta pe talpa șinei și pe tirfoanele B5 (Foto nr.15). În aceeași secțiune transversală, pe firul din stânga s-a constatat o urmă de cădere a roții din partea stângă de la prima osie a vagonului între firele căii, corespondență urmelor de cădere a roții din partea dreaptă căzută în exteriorul curbei.

*Foto. nr.14 – Urmă de rulare a buzei bandajului roții pe ciuperca șinei*

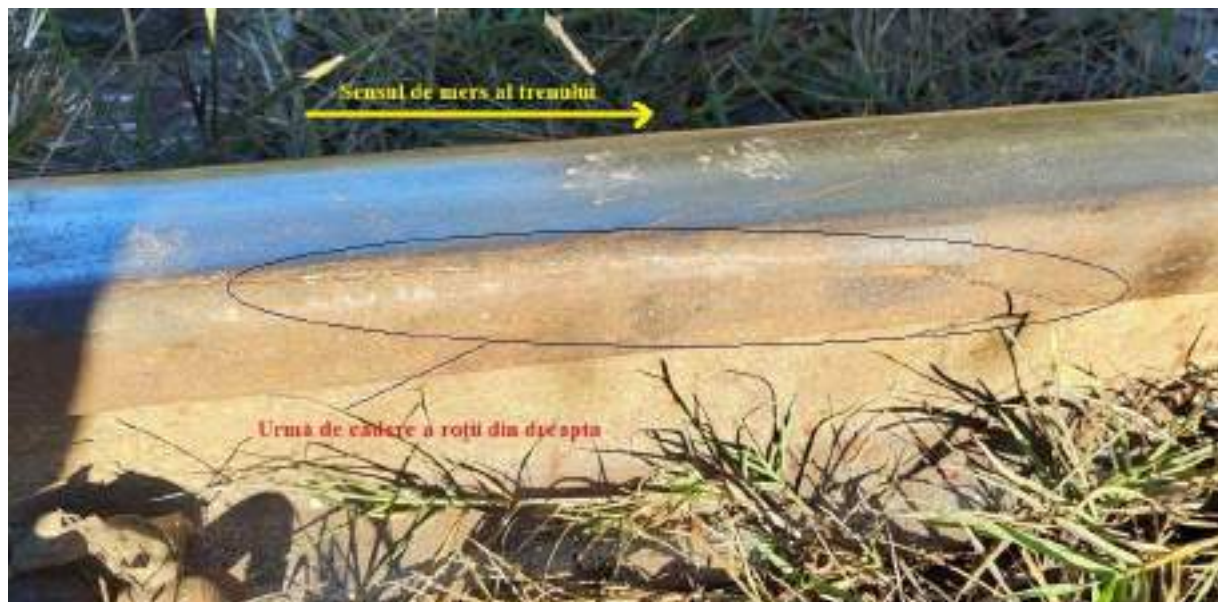
Foto. nr.15 – Urmă de cădere a roții din partea dreaptă

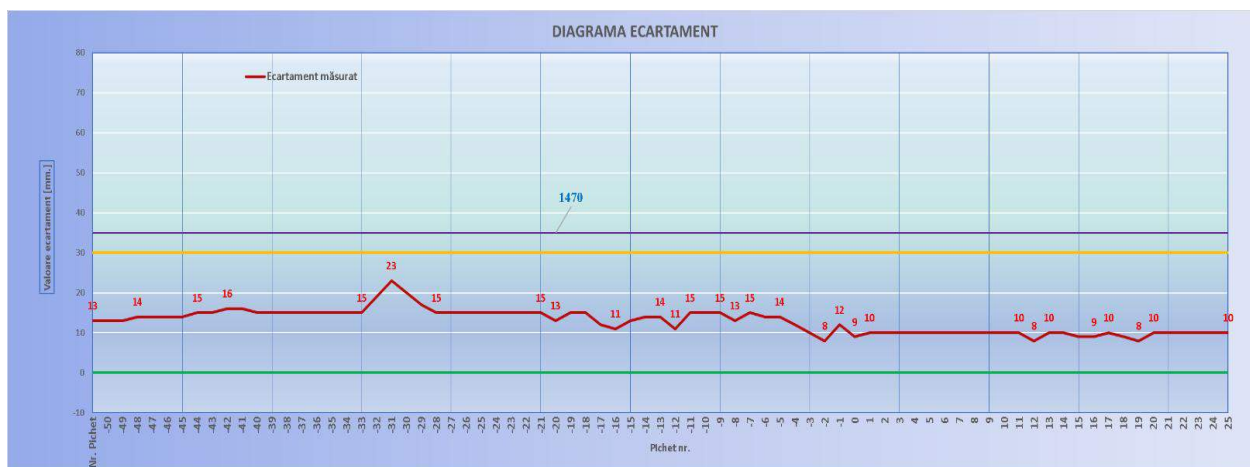
Figura nr. 4 - Diagrama ecartamentului

Valorile ecartamentului și nivelului transversal, măsurate în regim static, sunt prezentate sub formă de diagrame – figurile nr.4 și nr.5.
