AGENȚIA DE INVESTIGARE FERROVIARĂ ROMÂNĂ - AGIFER

## **RAPORT DE INVESTIGARE**

al accidentului feroviar produs la data de 04.11.2024, în stația CFR Ploiești Est, la gararea trenului de marfă nr.58496 003, prin deraierea a trei vagoane din compunere

*Raport investigare final  
30 octombrie 2025*

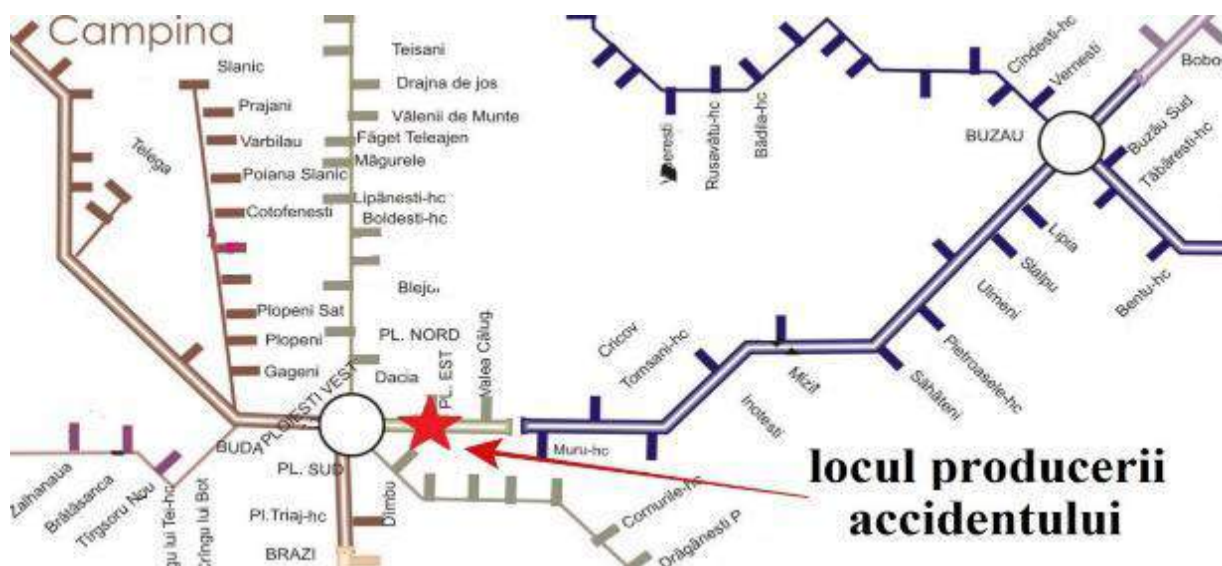
*Figura nr.1 - Locul producerii accidentului feroviar*

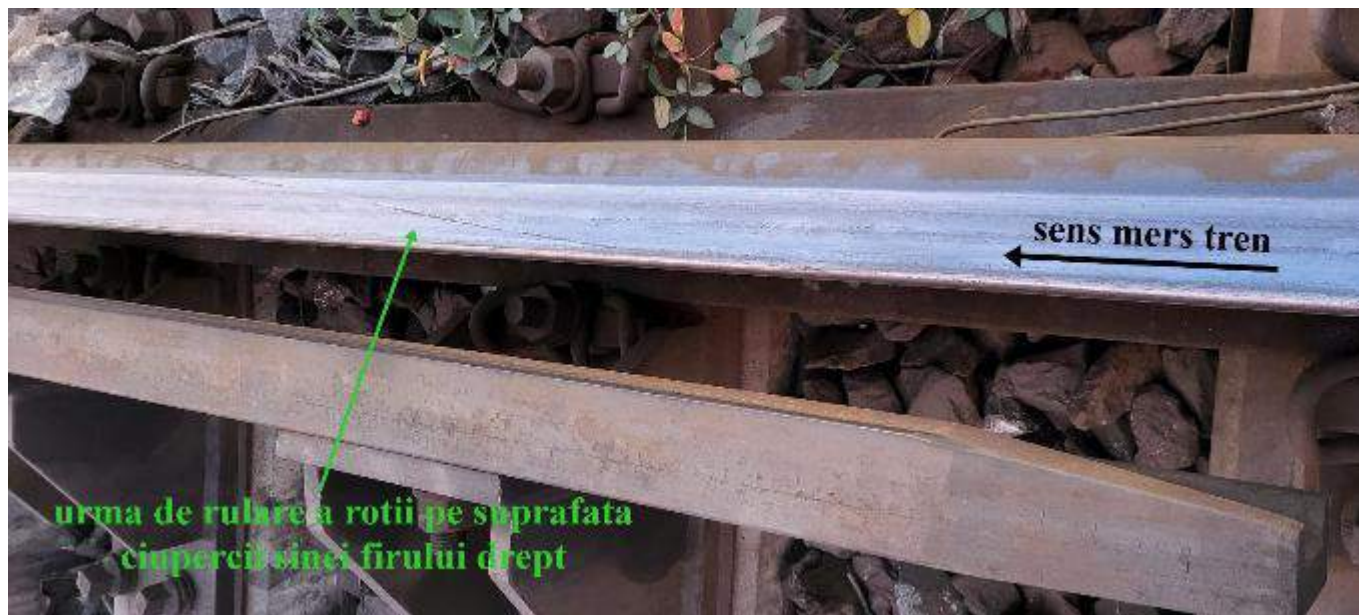
*Figura nr.2 - Prima urmă de circulație deraiată*

Prima urmă de circulație anormală identificată a fost produsă de escaladarea, de către roata nr.3L, a șinei firului drept, în sensul de mers al trenului, aproximativ în dreptul km. 63+400, la 66 cm de joanta inimii de încrucișare a schimbătorului de cale nr.29.

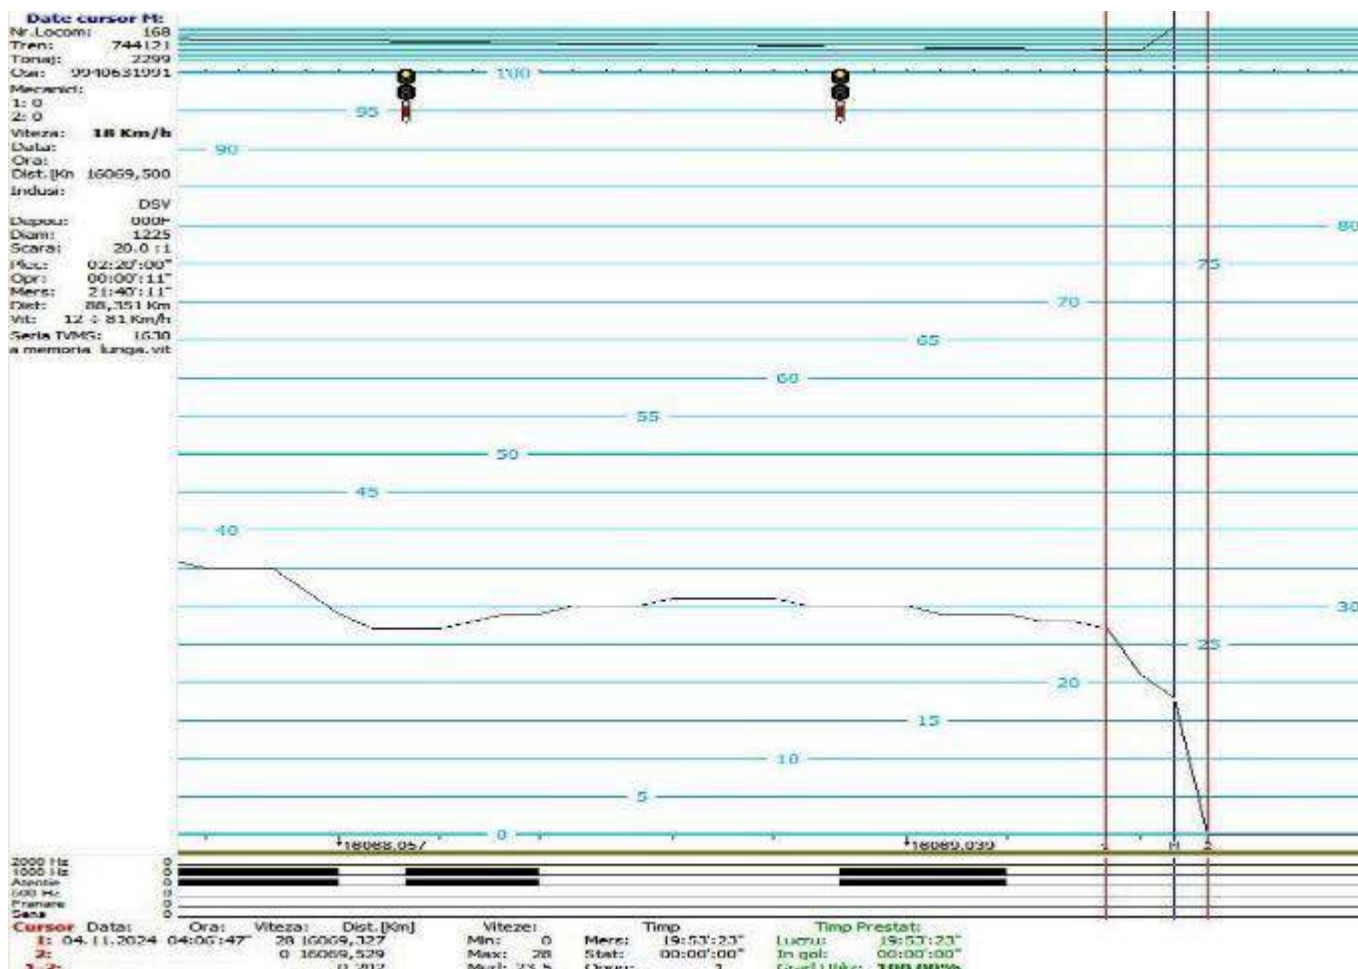
Figura nr.3. Diagrama vitezei trenului

Având în vedere faptul că trenul de marfă nr.58496 003 a circulat în stare deraiată circa 95 m din analiza datelor înregistrate de instalația IVMS rezultă faptul că, la momentul producerii accidentului viteza trenului era de circa 18 km/h, în scădere de la viteza de aproximativ 27 km/h (trenul urma să gareză la linia 4B în vederea efectuării reviziei tehnice în tranzit).

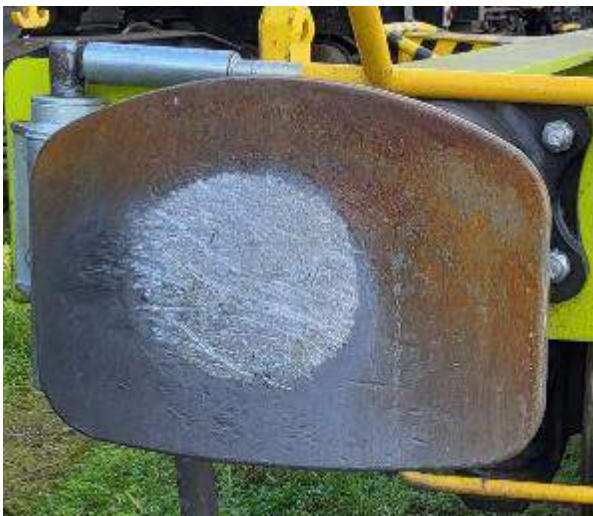
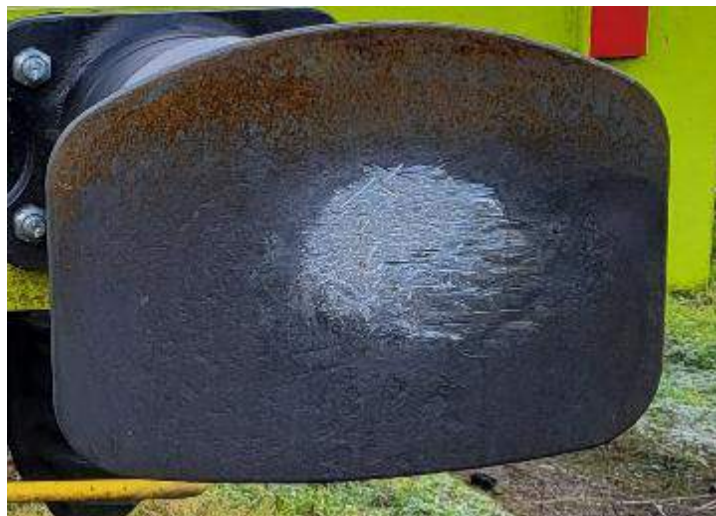
La partea din față a vagonului de marfă nr.37804850784-2 (al 6-lea din compunere), în stare goală, tip Sggrs, talerele tamponelor aveau urme pronunțate de lucru recent, inclusiv rizuri, pe zona centrală spre exterior (Figura nr.4).

*Figura nr.4 - Urme pronunțate de lucru pe talerele tampoanelor din față al celui de-al 6-lea vagon*

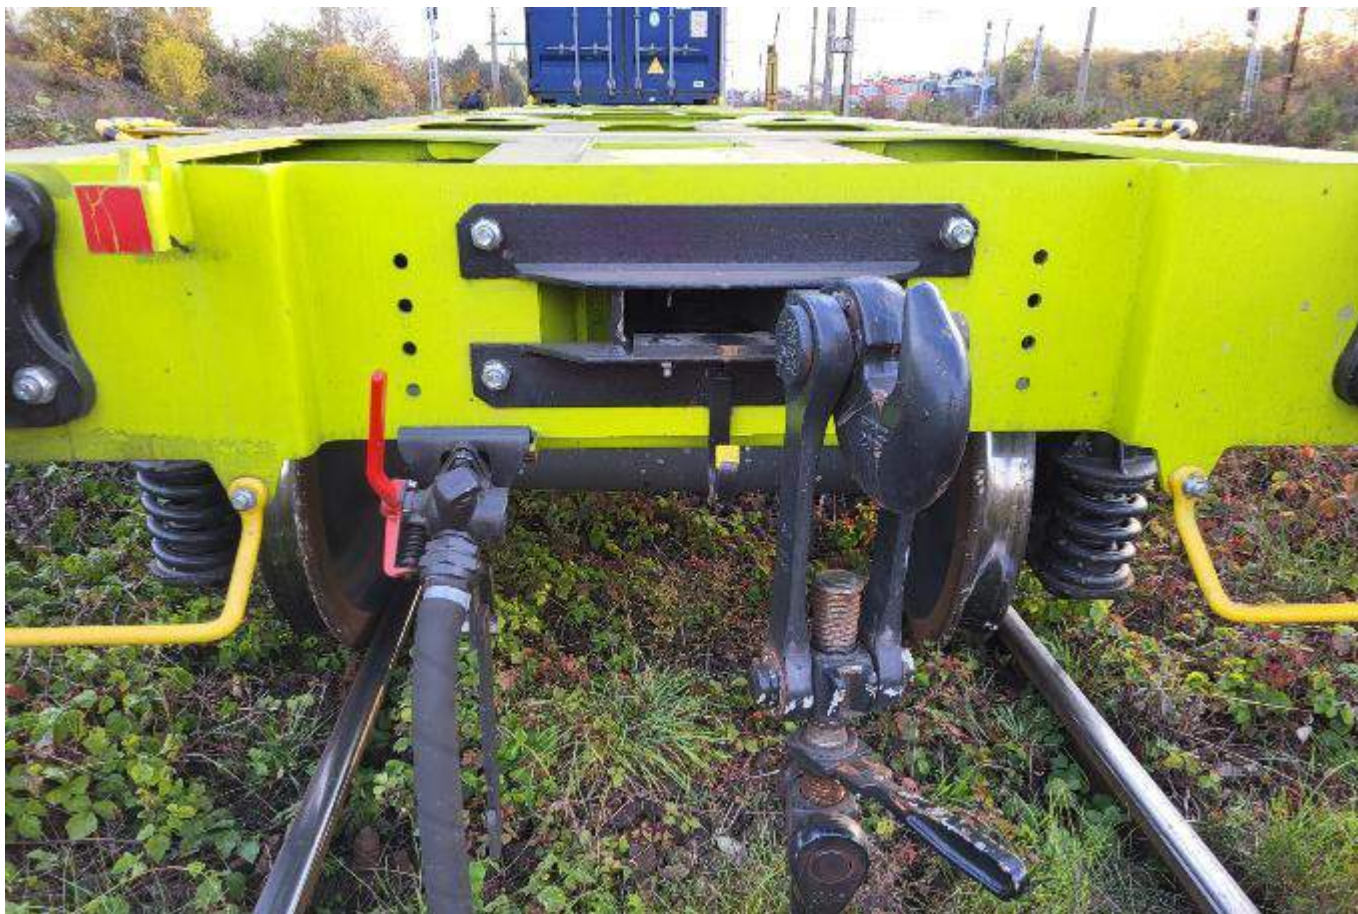
*Figura nr.5 - Poziția osiei deraiate de la cel de-al 3-lea vagon*

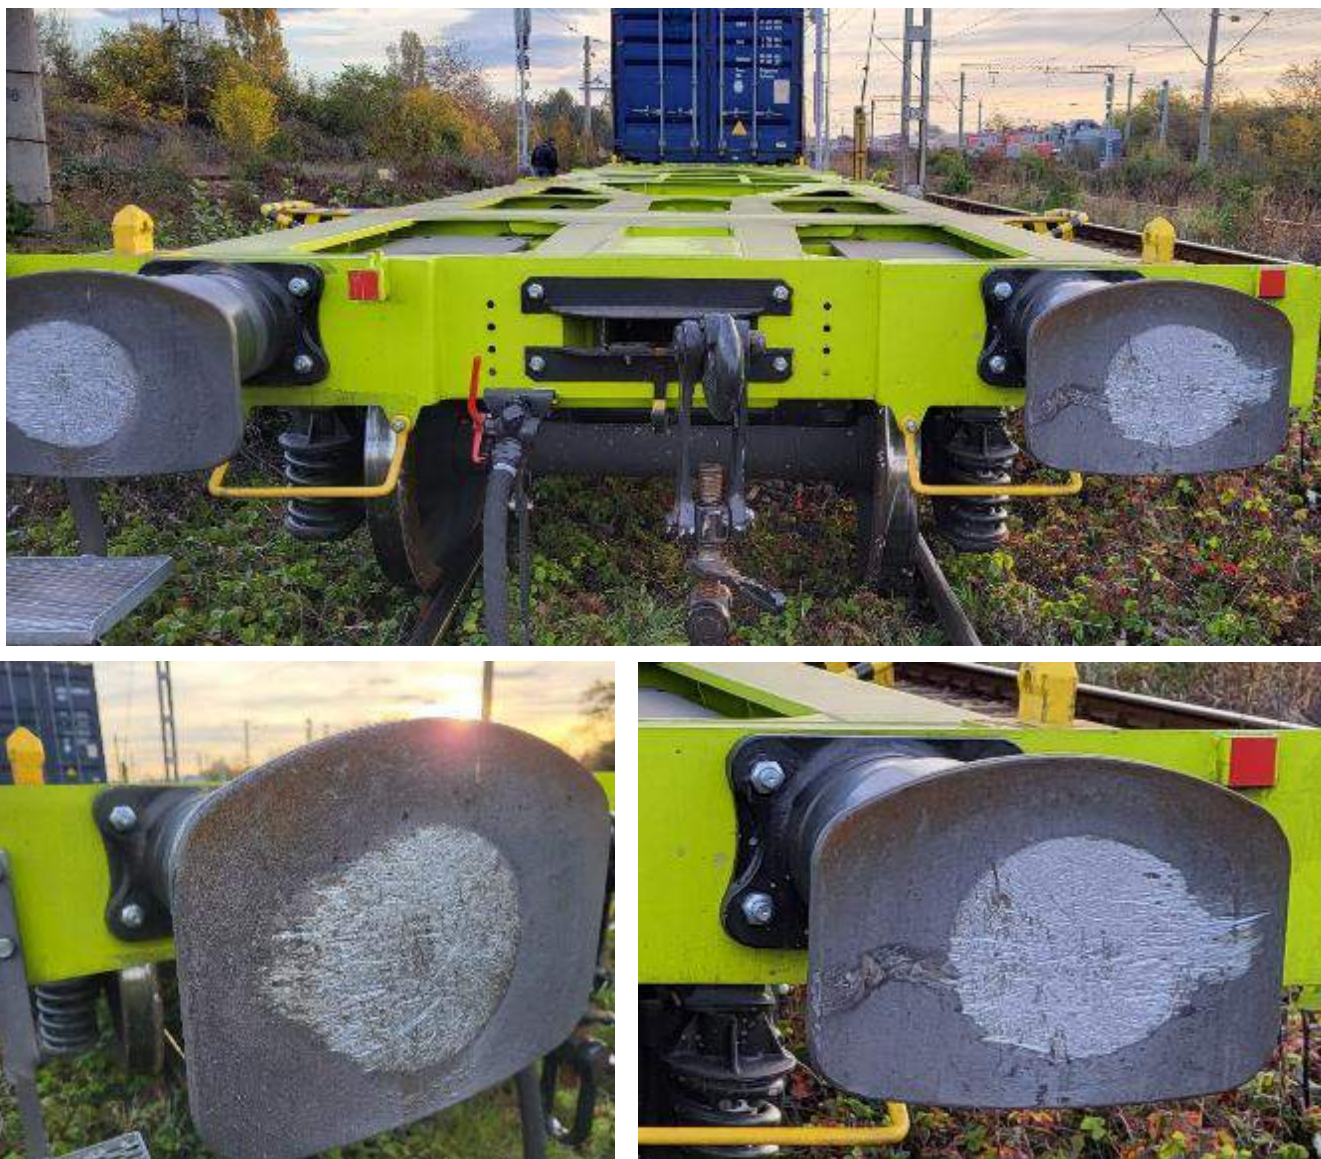
La partea din spate vagonul avea aparatul de legare sărit din cârligul de tracțiune al celui de-al 4-lea vagon și distanțat la aproximativ 6-7 m de acesta. Aparatul de legare avea 4 respectiv 3 filete libere față de mânerul de acționare din partea centrală. Talerele tamponelor, partea din spate în sensul de mers, aveau urme pronunțate de lucru recent, inclusiv rizuri, pe zona centrală spre exterior (Figura nr.6).

*Figura nr.6 Urme pronunțate de lucru pe talerele tamponelor din spate al celui de-al 3-lea vagon*

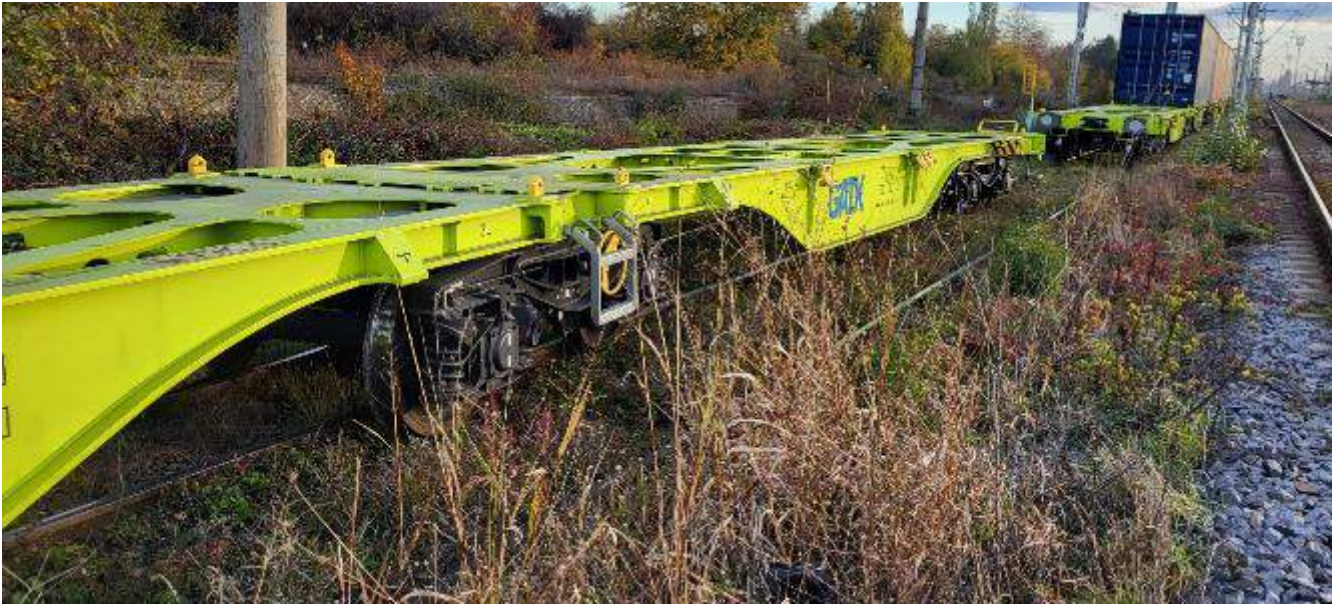
*Figura nr.7 - Poziția celui de-al 4-lea vagon*

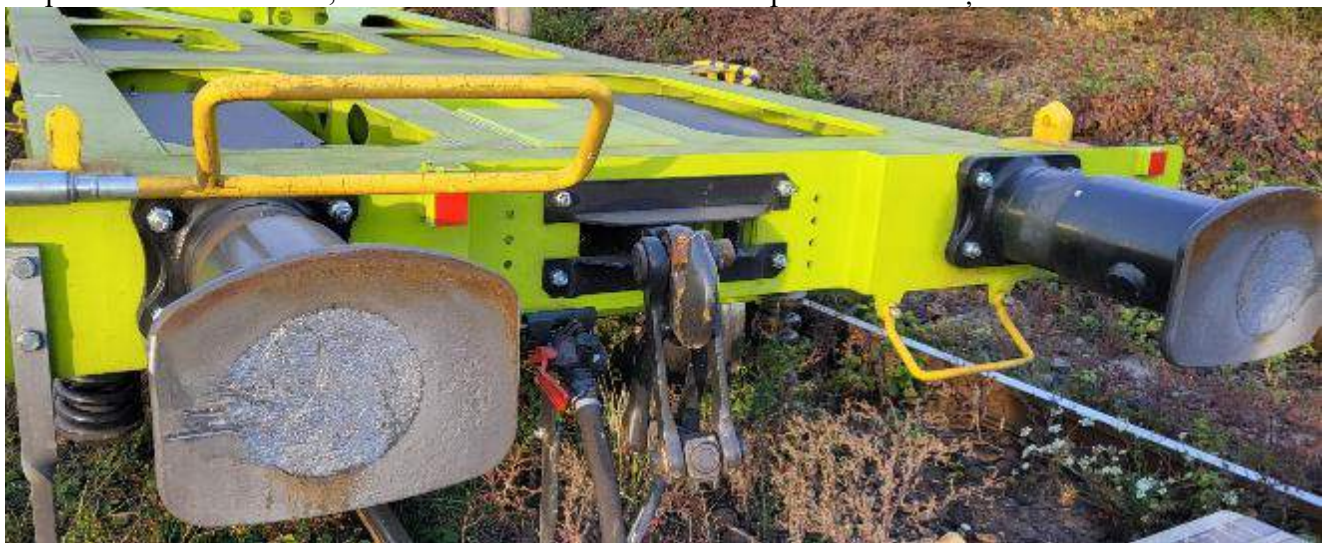
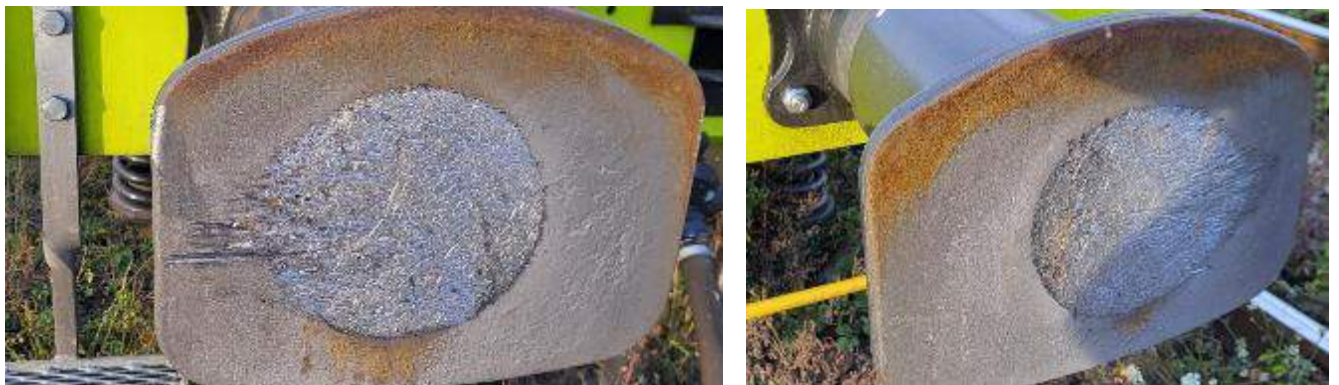
La partea din față vagonul avea aparatul de legare în cârligul de repaus și era distanțat la aproximativ 6-7 m de cel de-al 3-lea vagon. Talerele tampoanelor, partea din față în sensul de mers, aveau urme pronunțate de lucru recent, inclusiv rizuri, pe zona centrală spre exterior (Figura nr.8). Talerele tampoanelor, partea din spate în sensul de mers, nu aveau urme asemănătoare tampoanelor din față.

*Figura nr.8 - Urme pronunțate de lucru pe talerele tampoanelor din față al celui de-al 4-lea vagon*

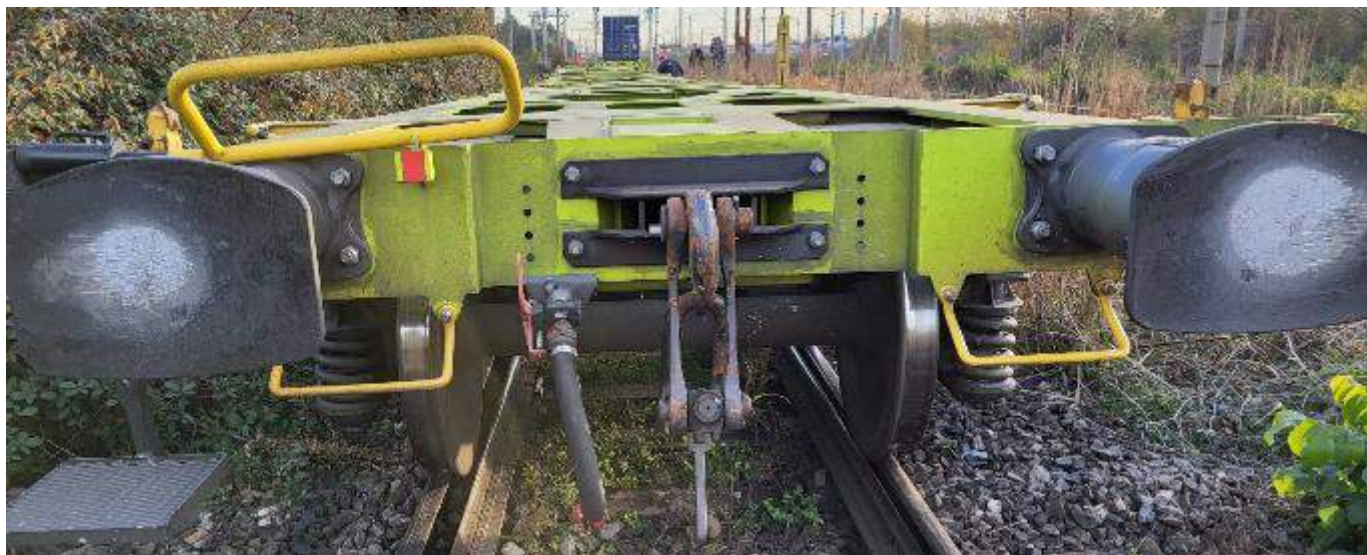
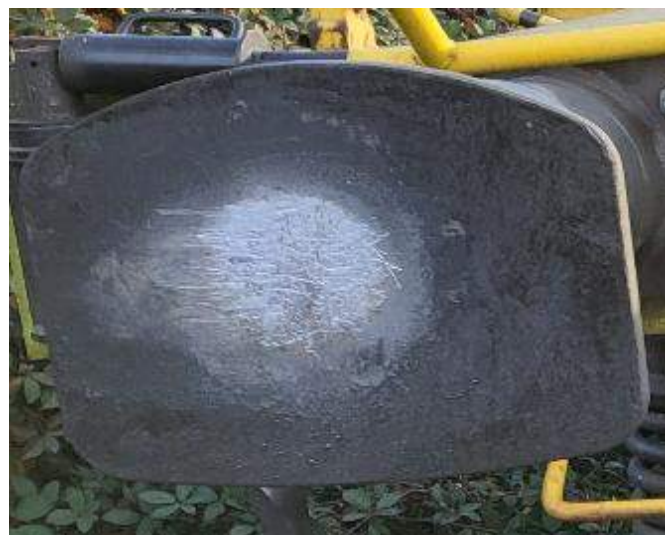
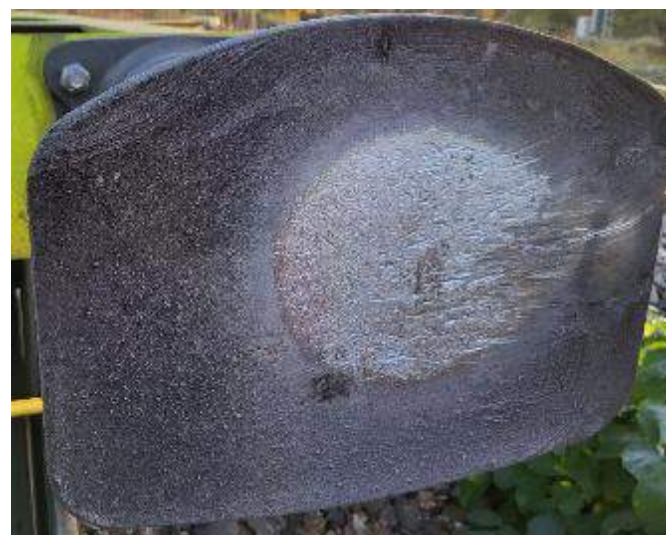
**Vagonul de marfă nr.33854850101-8** (al 5-lea din componere), tip Sggrs, în stare goală, proprietar GATX Rail Germany GmbH, RP efectuat la data de 13.07.2020 la agentul economic identificat cu codul „GYP” cu valabilitate 6 ani. Vagonul are o lungime totală de 26,39 m și este dotat cu frână automată MH-GP-A 3 x IBB 10, saboți de frână din material compozit tip K și boghiuri Y 25. Vagonul era deraiat de toate osiile de la primele două boghiuri, în sensul de mers, cu roțile din dreapta între firele căii și cele din stânga în exteriorul căii. Talerele tamponelor, partea din spate în sensul de mers, aveau urme pronunțate de lucru recent, inclusiv rizuri, pe zona centrală spre exterior (Figura nr.9). Talerele tamponelor, partea din față în sensul de mers, nu aveau urme asemănătoare tamponelor din spate.

*Figura nr.9 - Urme pronunțate de lucru pe talerele tamponelor din spate al celui de-al 5-lea vagon*

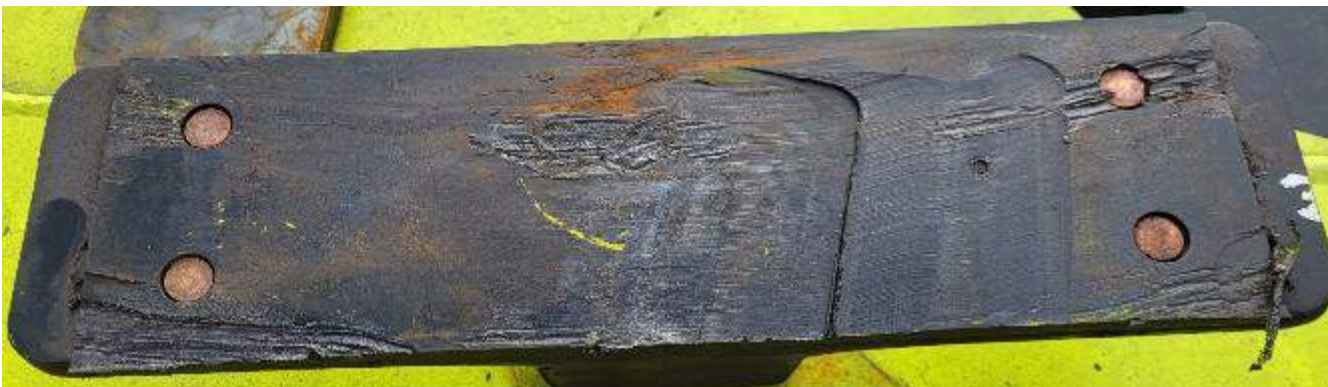
- o placa de frecare inferioară (material compozit) aferentă roților 5R-6R, prezenta o deformare în zona centrală cu o adâncime de circa 2-3 mm și rizuri de la partea din față, sens mers (partea exterioară), până spre partea centrală;

*Figura nr.10 - Placa de frecare inferioară (material compozit) aferentă roților 5R-6R*

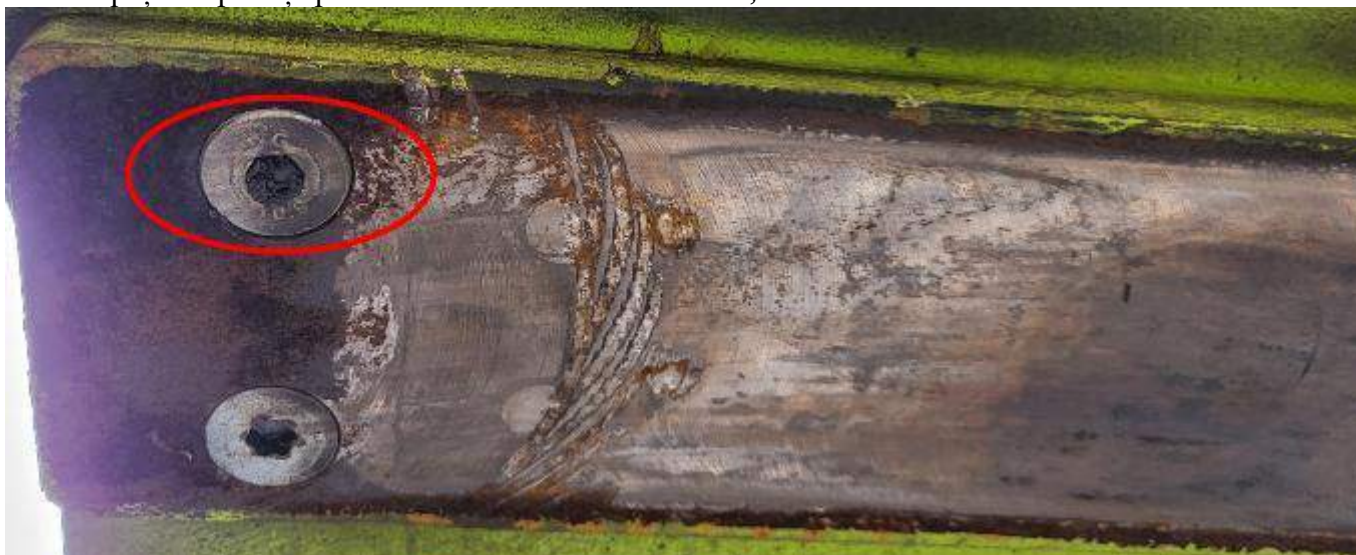
- o șurubul de fixare (partea exterioară față) al pietrei de frecare superioare, aferentă roților 5R-6R, depășea suprafața pietrei de frecare cu circa 1-2 mm;

*Figura nr.11 - șurubul de fixare (partea exterioară față) al pietrei de frecare superioare, aferentă roților R5-R6*

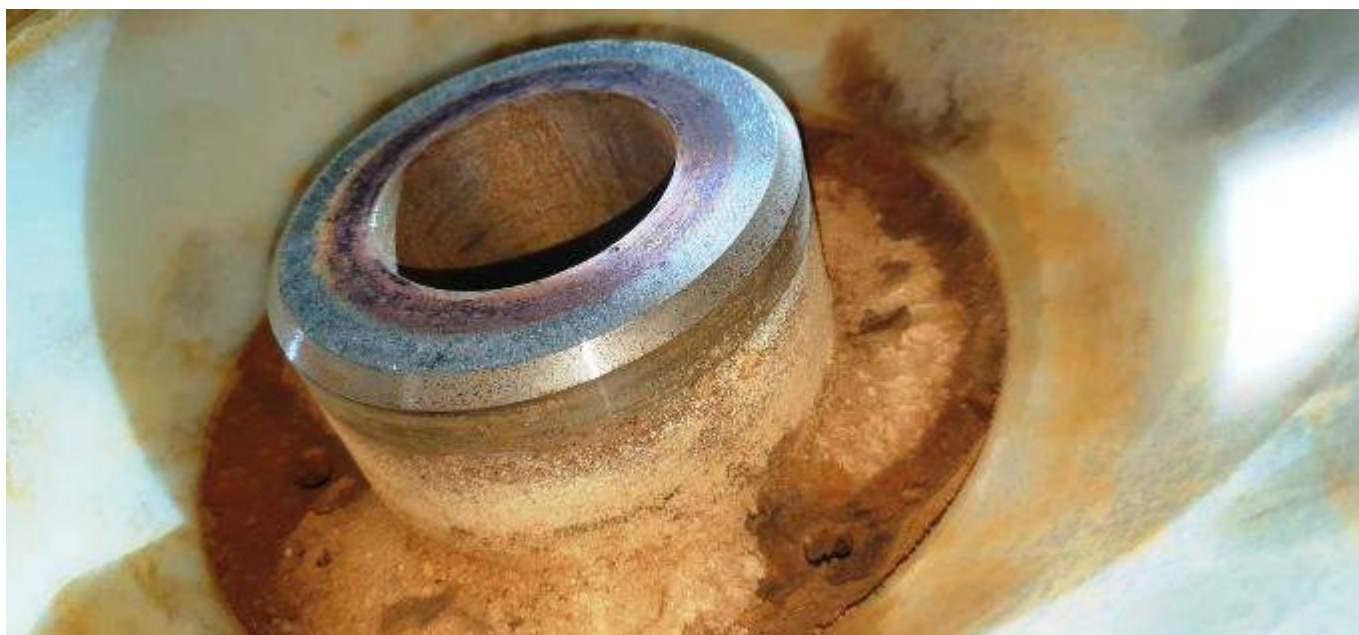
*Figura nr.12 - Porțiunea metalică cilindrică aflată la mijlocul crapodinei inferioare a boghiului cu osiile având roțile L3-R3 și L4-R4*

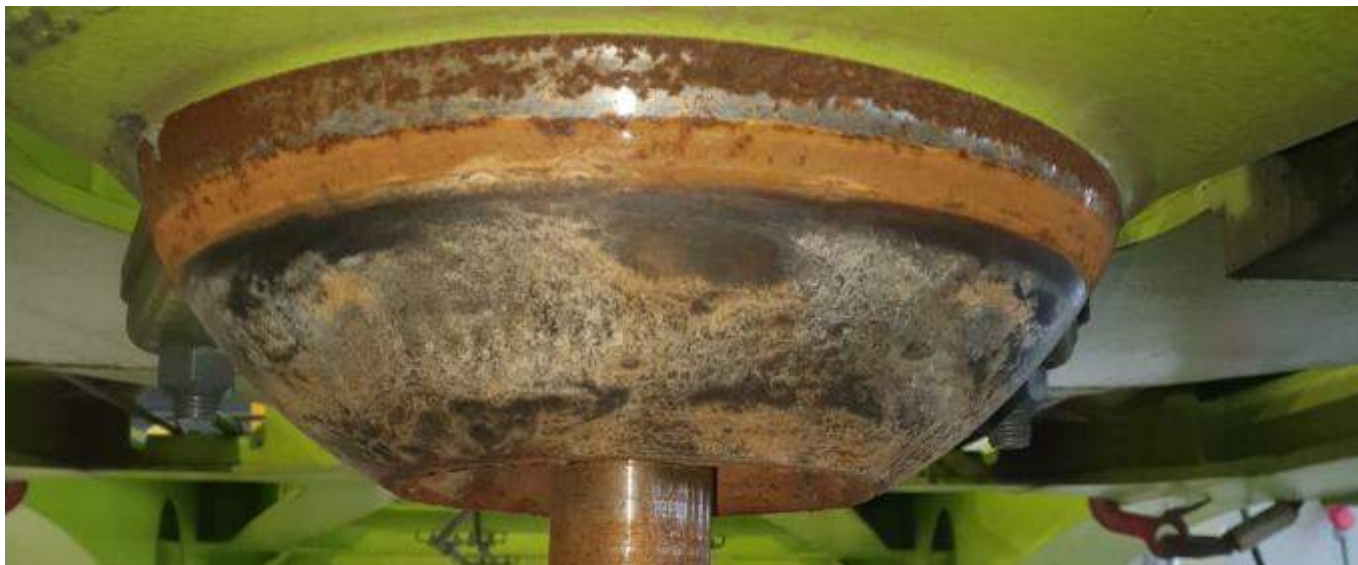
*Figura nr.13 - Crapodina superioară a boghiului cu osiile având roțile L3-R3 și L4-R4*

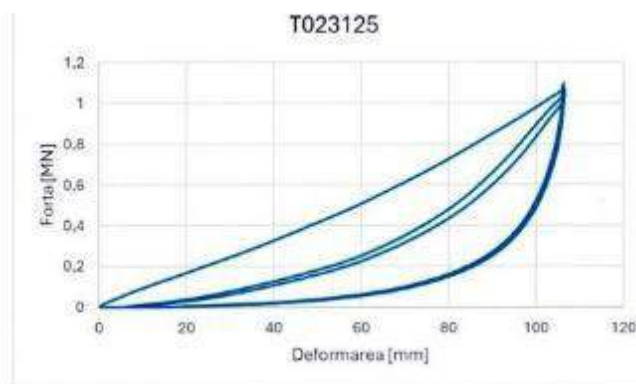
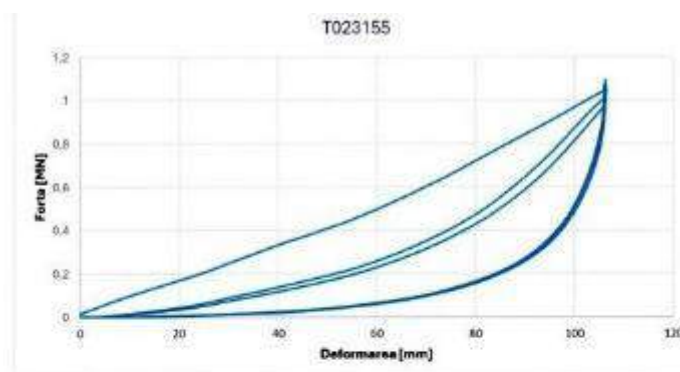
Dupa teste tamponul si-a revenit la lungimea initiala de 619mm.

Figura nr.14 - Rezultate încercări tampoane vagon nr.37804850796-6

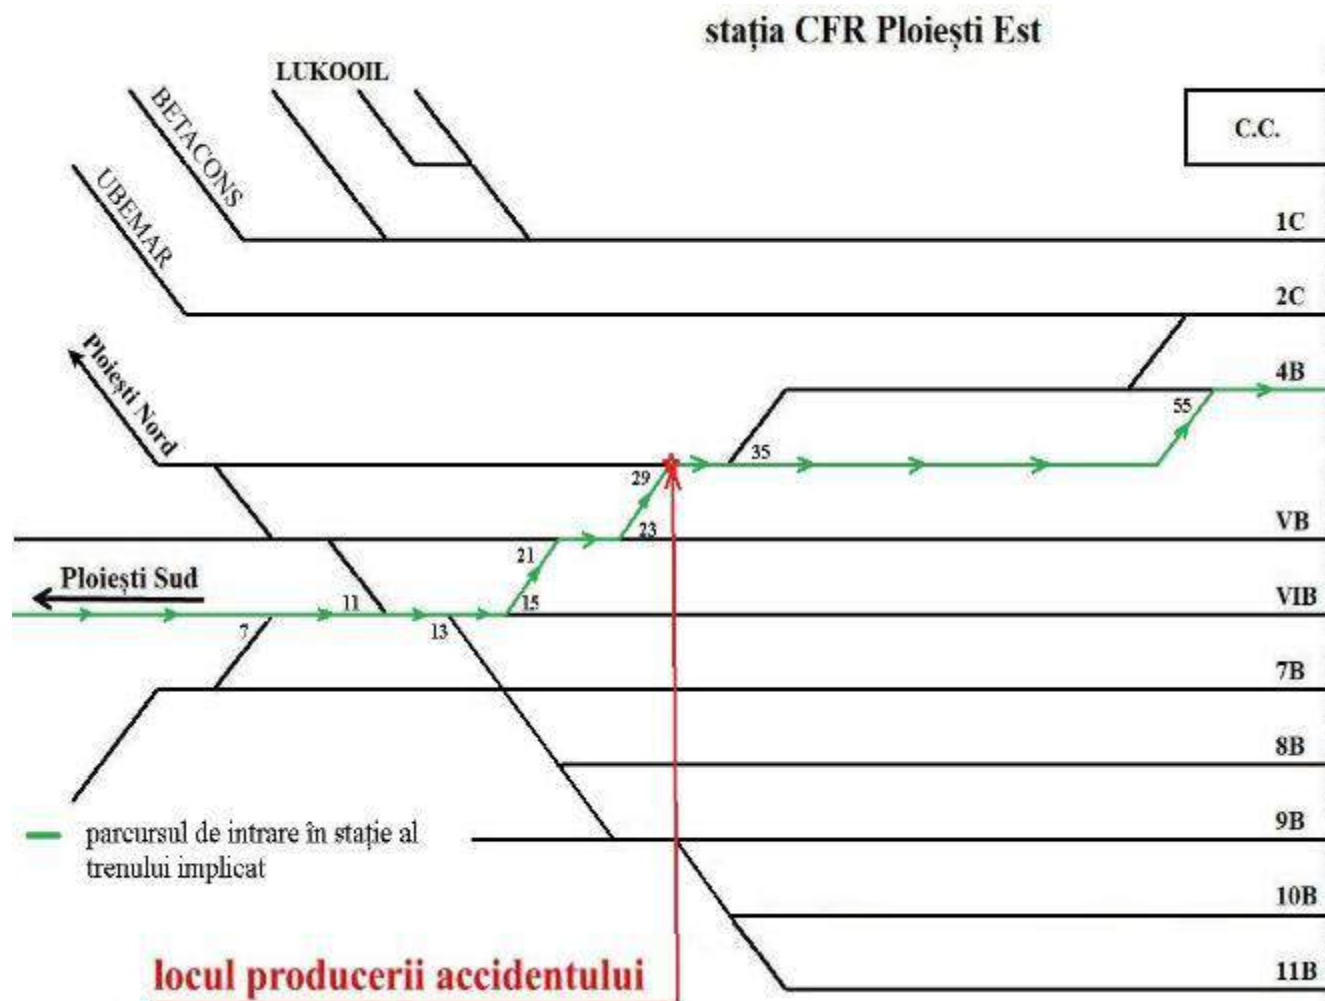
Figura nr.16 - Schița cap X stația CFR Ploiești Est cu locul unde s-a produs accidentul feroviar

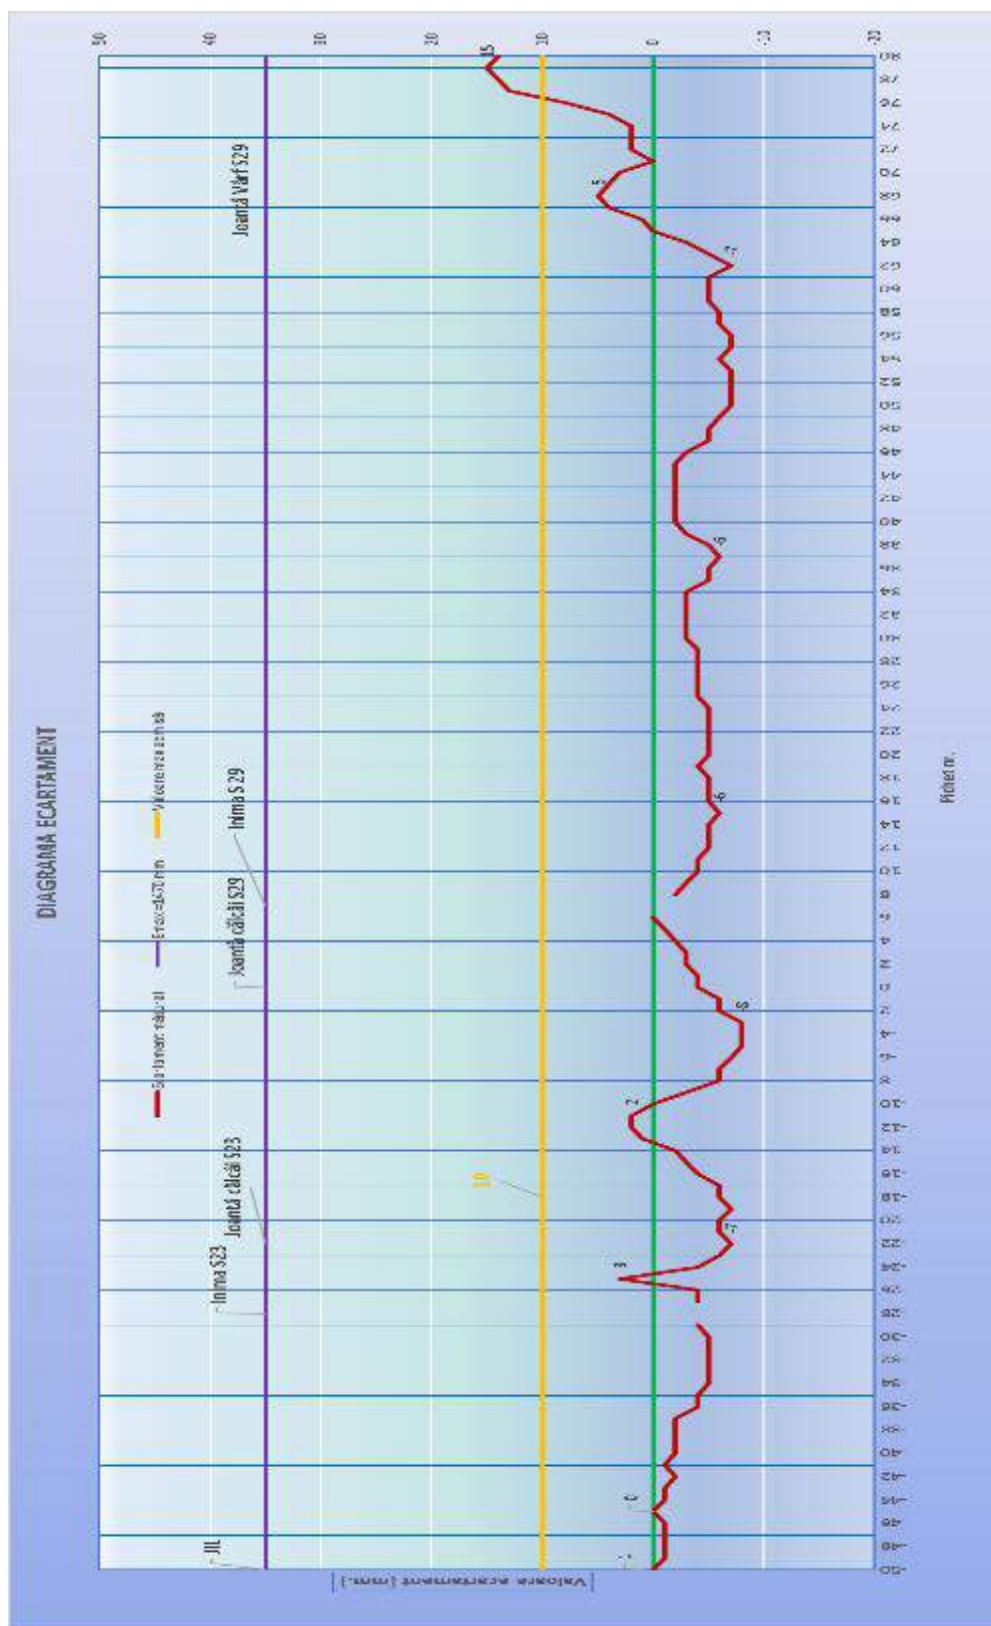
Figura nr.17 - Diagrama ecartamentului

Măsurătorile efectuate cu tiparul, la verificarea tehnică a suprastructurii căii după producerea accidentului feroviar, au scos în evidență faptul că ecartamentul se încadrează în toleranțele admise de *Instrucția de norme și toleranțe pentru construcția și întreținerea căii - linii cu ecartament normal - nr.314/1989* pe toata zona analizată.. Variația abaterilor la ecartament s-a încadrat în toleranțele admise de cadrul de reglementare.

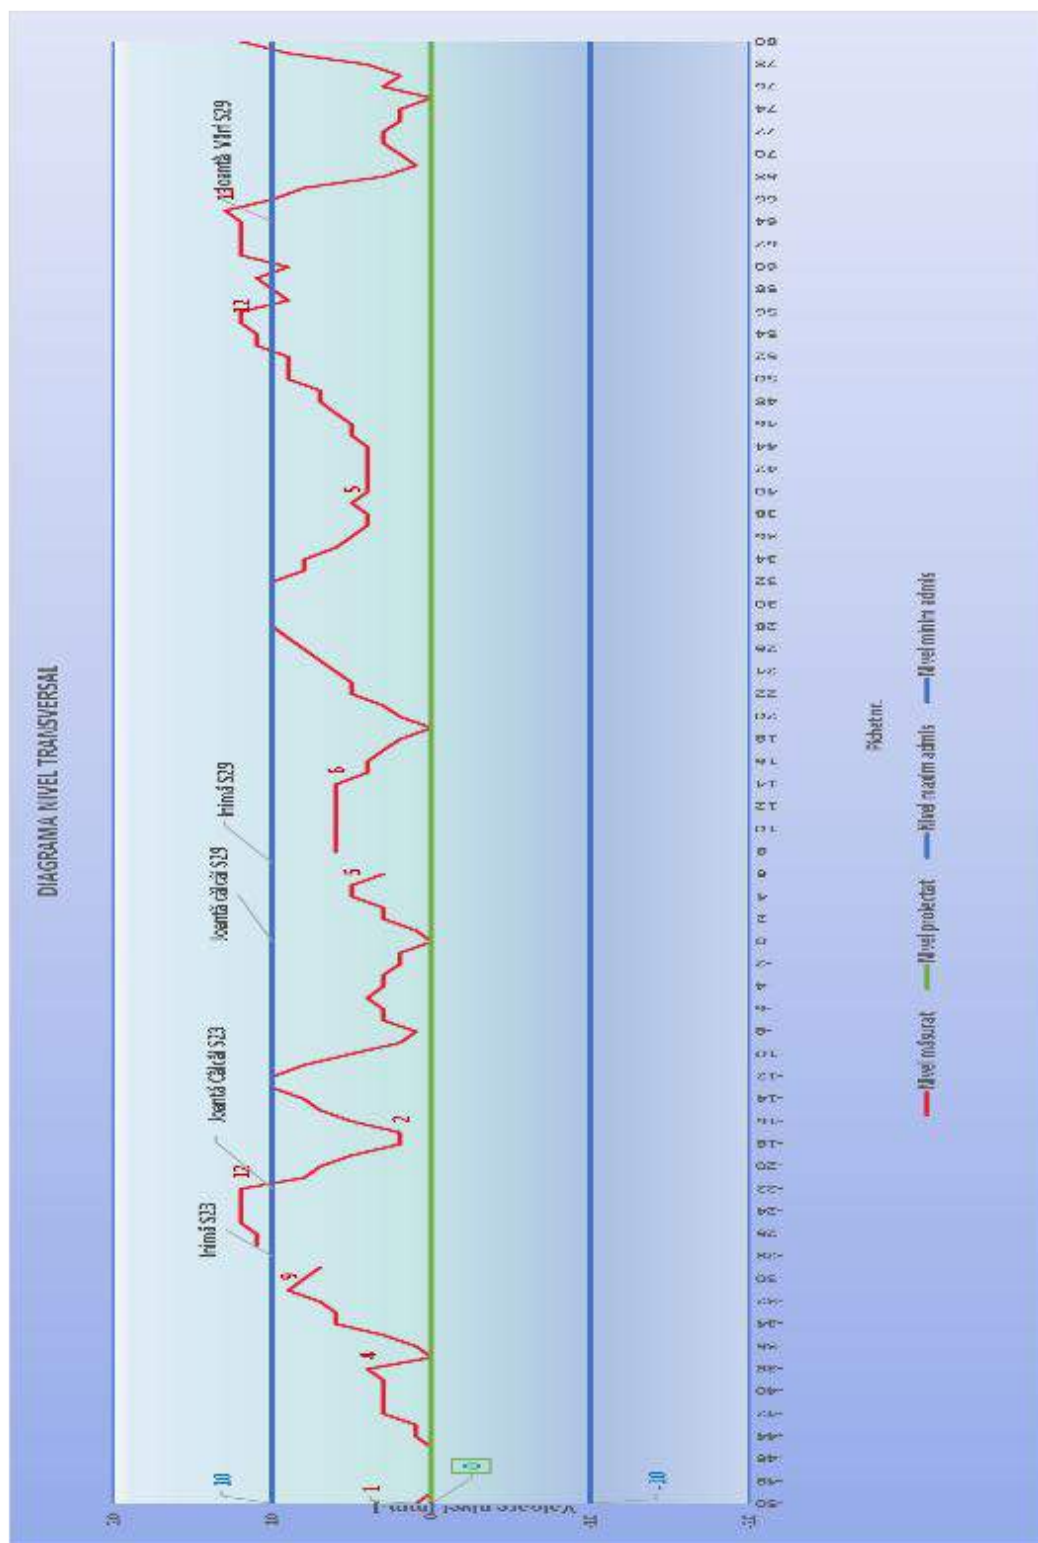
Figura nr.18 -.Diagrama nivelului transversal

Torsionarea căii este un defect local și reprezintă diferența de nivel transversal între cele două fire ale căii măsurate în două puncte consecutive raportat la baza longitudinală de măsurare a torsionării căii (2,5 m). Pentru viteze de circulație cuprinse între 10 și 30 km/h valoarea maximă a torsionării căii este de 12,5 mm, cu înclinarea rampei defectului de 1:200, prevăzută la art.7.A., pct.4 din *Instrucția de norme și toleranțe pentru construcția și întreținerea căii-linii cu ecartament normal, nr.314/1989*. Valoarea medie a torsionării căii pentru porțiunea analizată este de maxim 3-4 mm, aceste valori fiind mai mici decât valorile maxim admise de cadrul de reglementare

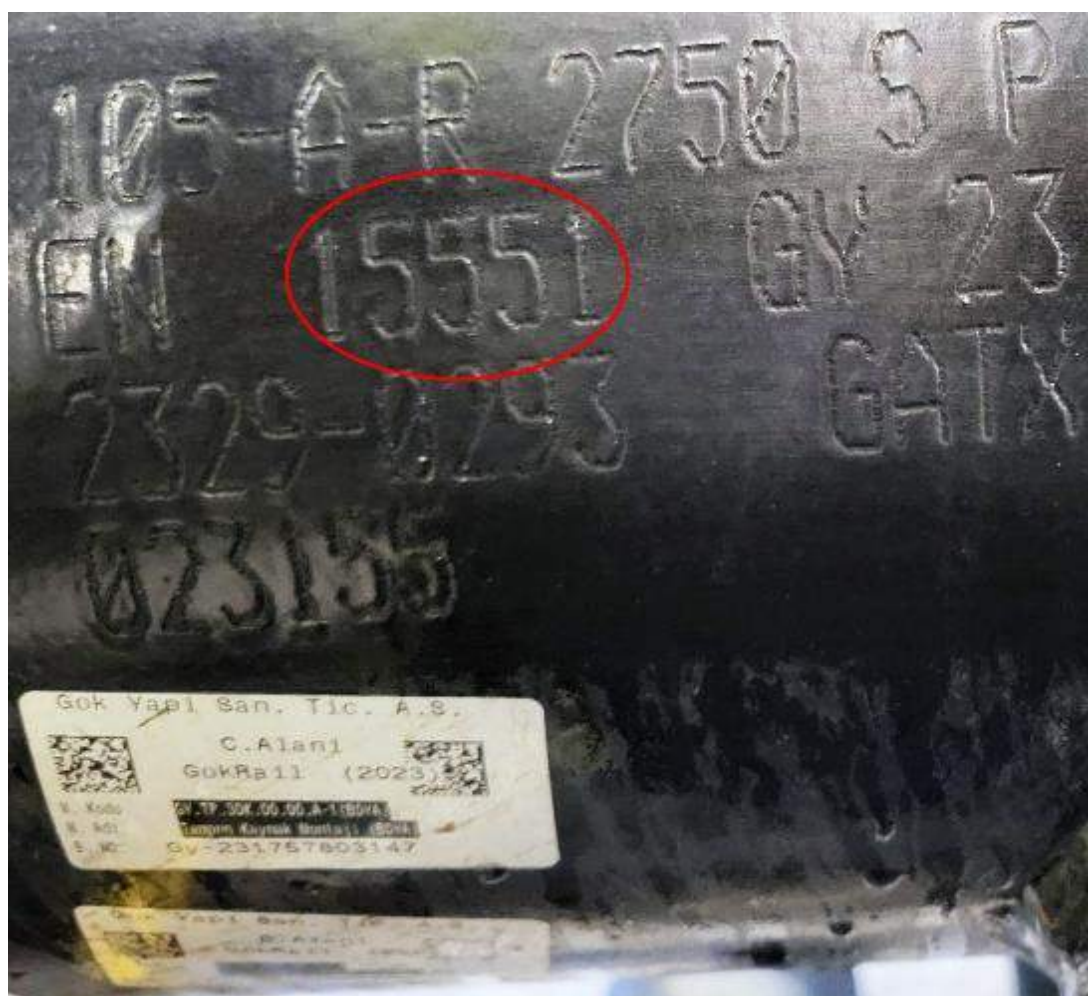
În urma analizării acestor documente, comisia de investigare, a concluzionat faptul că, deși în domeniu din care face parte acest reper (tampon destinat vagoanelor de marfă) există standardul specific *EN 15551 Aplicații feroviare – Material rulant feroviar – Tamponane* la verificarea calității acestor repere a fost acceptată utilizarea, ca și document de referință, pentru efectuarea verificărilor prevederile *EN 10204 Produse metalice - Tipuri de documente de inspecție* care este un standard general. Precizăm faptul că, proprietarul GATX Rail Germany GmbH, care este și ERI pentru aceste vagoane avea știință de existența și prevederile standardului specific *EN 15551*, în acest sens dovadă fiind marcarea acestor tamponane exemplificată în figura nr.19.

Figura nr.19 - Exemplificarea modului de marcarea a tamponanelor
