## AVIZ

## RAPORT DE INVESTIGARE

al accidentului feroviar produs 05.11.2024,  
pe raza de activitate a Sucursalei Regionale CF Craiova,  
între stația CFR Târna și halta de mișcare Igiroasa,  
în circulația trenului de marfă nr.66078 004

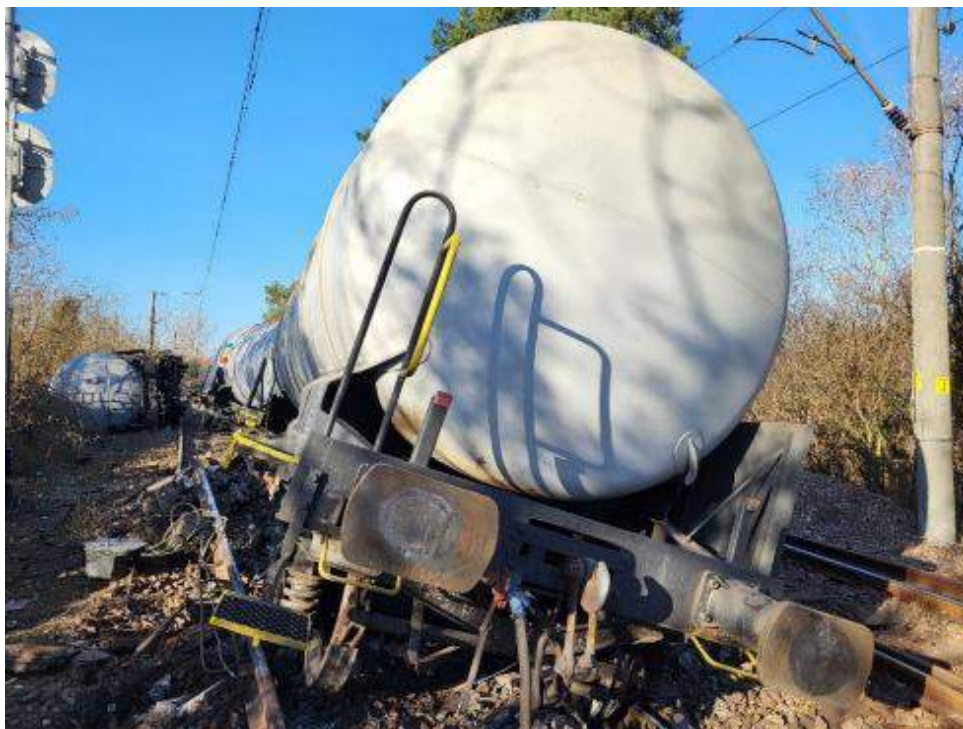
*Foto nr.1 - vagoanele deraiate în accident*

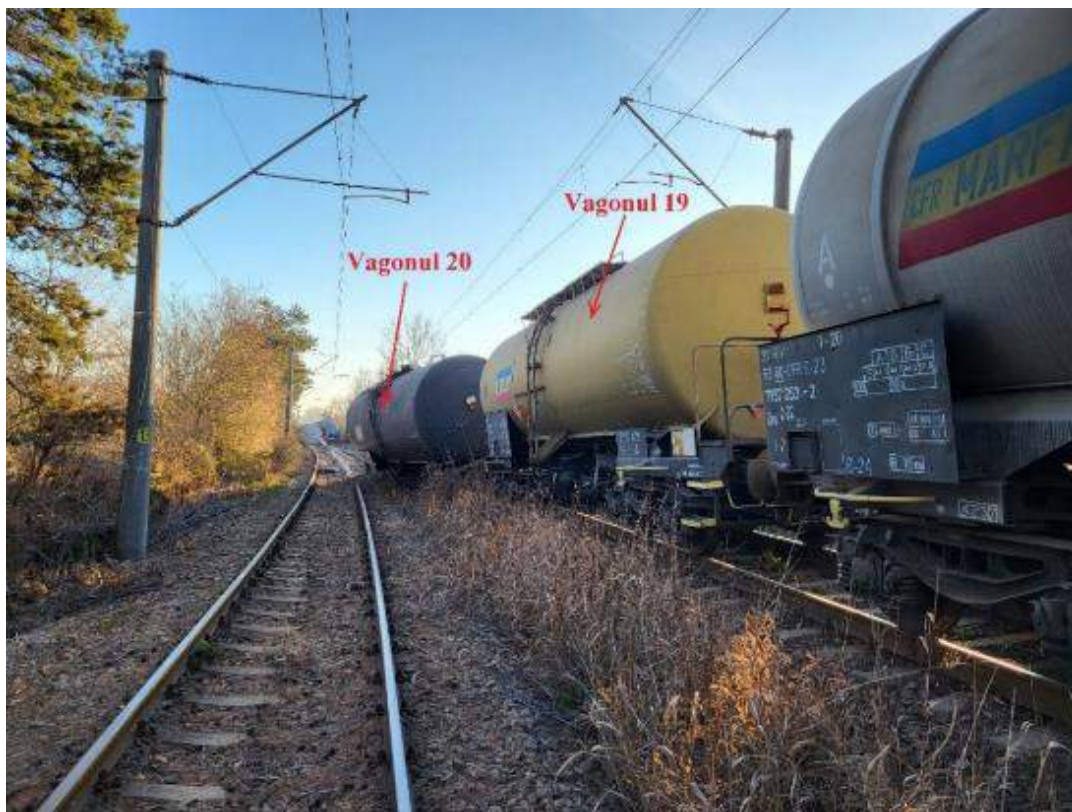
- al 20-lea vagon din compunerea trenului (nr.31537855997-7), RP efectuat la data 16.09.2022, la agentul economic identificat prin acronimul SPC cu valabilitate de 6 ani. Vagonul era deraiat de ambele boghiuri și înclinat spre parte dreaptă, la circa 30°, cu roțile din partea stângă (2 și 4) ale primului boghiu între firele liniei II, cu cele din dreapta (1 și 3) în exteriorul liniei II, iar cel de al doilea boghiu era cu toate roțile între linia II și linia 1;

*Foto nr.2 – poziția vagoanelor nr.19 și nr.20 după deraiere*

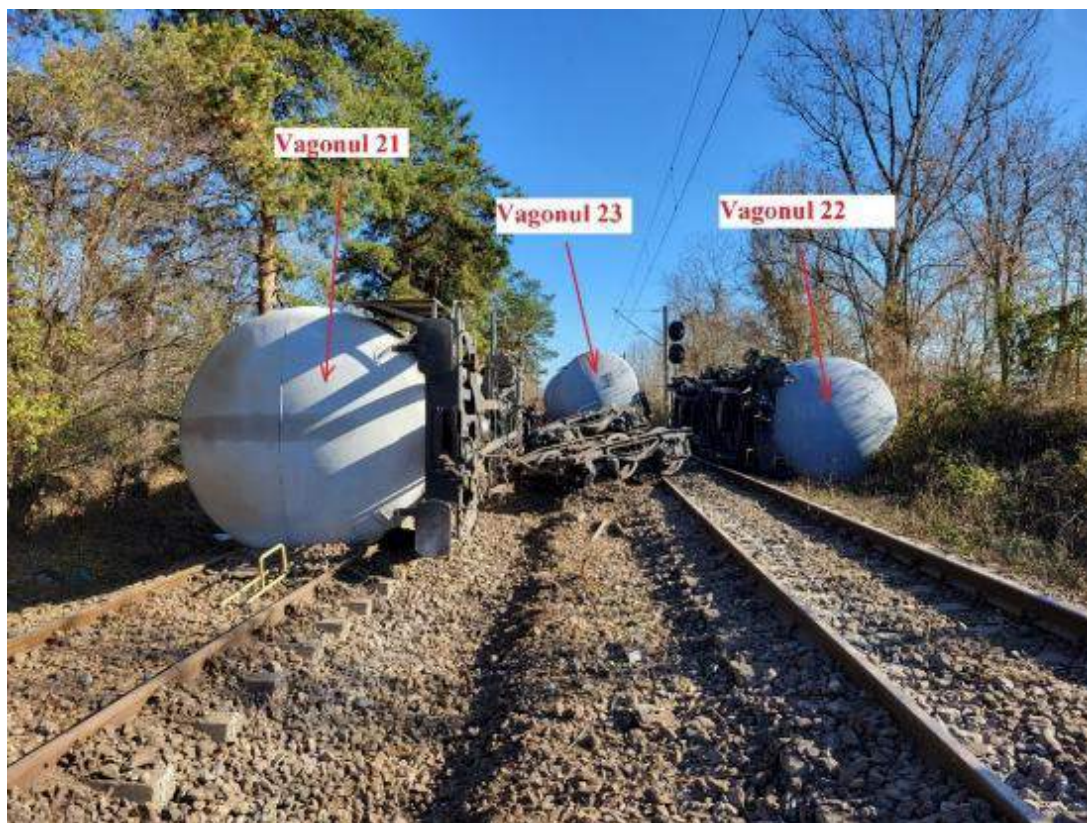
- între vagoanele situate în pozițiile 20 și 21 în compunerea trenului era o distanță de circa 86 metri;
- al 21-lea vagon din compunerea trenului (nr.31537957260-7), RP efectuat la data 10.11.2020 la agentul economic identificat prin acronimul SPC cu valabilitate de 6 ani și RIF și RRU efectuate în luna ianuarie a anului 2024 la agentul economic identificat prin acronimul SRS. Vagonul era deraiat de ambele boghiuri și răsturnat pe partea dreaptă, peste linia 1. Cele două boghiuri ale acestuia erau desprinse de șasiul vagonului și poziționate în stânga acestuia, între lina 1 și linia II. Desprinderea acestora s-a produs în urma ruperii pivoților celor două crapodine. Ambele boghiuri erau grav avariate;

- al 22-lea vagon din compunerea trenului (nr.31537965929-7), RP efectuat la data 27.06.2024, la agentul economic identificat prin acronimul SPC cu valabilitate de 6 ani. Vagonul era deraiat de ambele boghiuri și răsturnat pe partea stângă în exteriorul liniei II. Cele două boghiuri nu erau desprinse de șasiul vagonului;

*Foto nr.3 – poziția vagoanelor poziționate al 21-lea,22-lea și 23-lea, după deraiere*

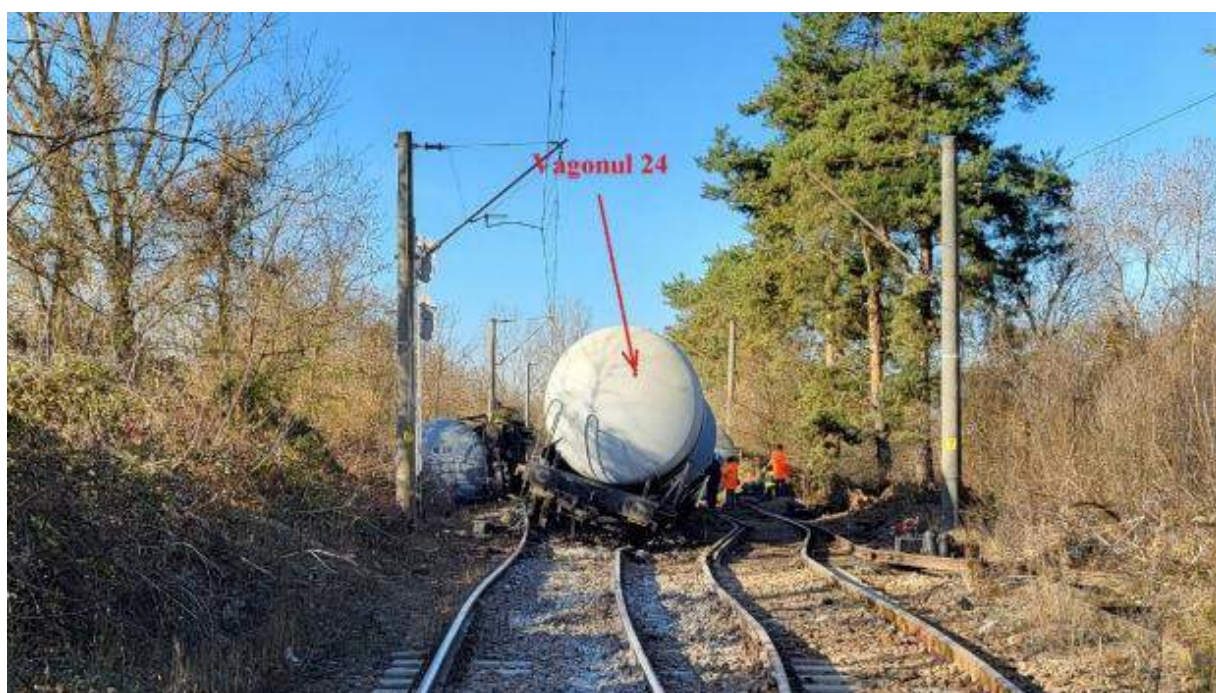
*Foto nr.4 – poziția vagonului al 24-lea, după deraiere*

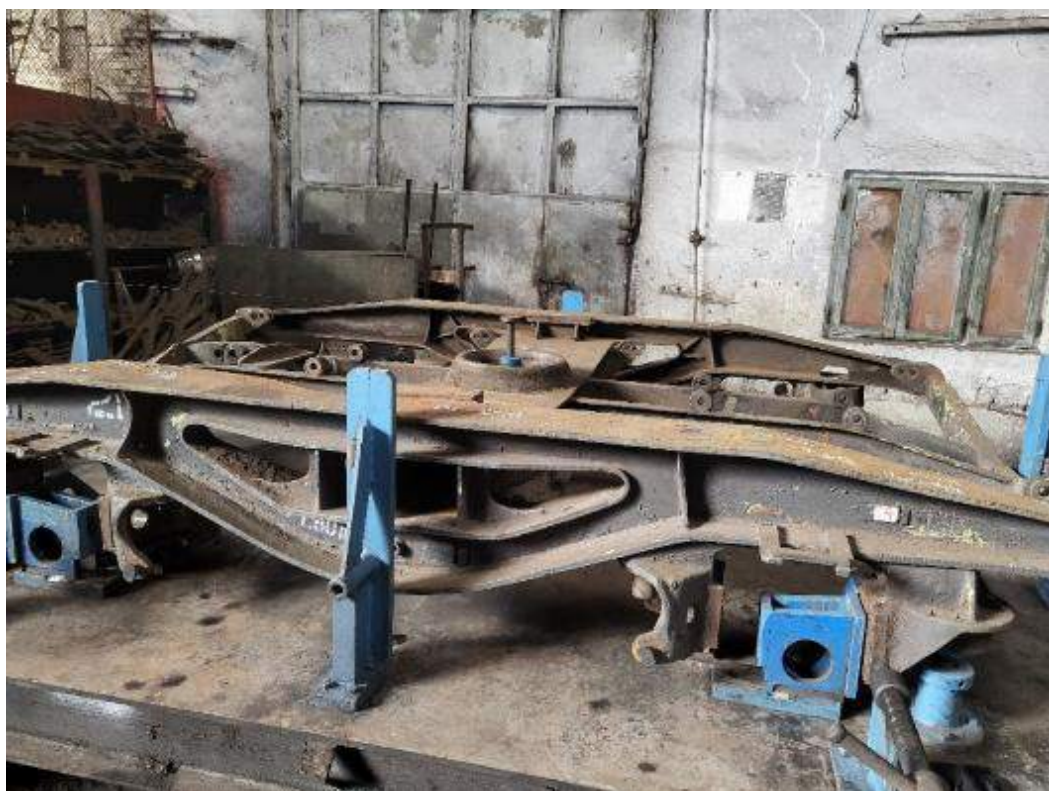
- cea mai mare abatere fiind cea a cotei  $i$  (diferența diagonalelor cadrului de boghiu), care a avut o valoare de 18 mm față de valoarea de 4 mm admisă la ieșirea din RP.

Foto nr.5 - cadrul de boghiu aferent boghiului cu roțile 1÷4 fixat pe standul de măsurare

- cel de al 20-lea vagon din compunerea trenului de marfă (nr.31537855997-7) prezenta un număr de defecte, după cum urmează:
  - cadrul de boghiu aferent primului boghiu, în sensul de mers al trenului (cu roțile 1÷4), era deformat în plan orizontal, cota i - diferența diagonalelor cadrului de boghiu având o valoare de 4,5 ori mai mare decât valoarea maximă admisă la ieșirea din reparație de tip RP (4 mm);

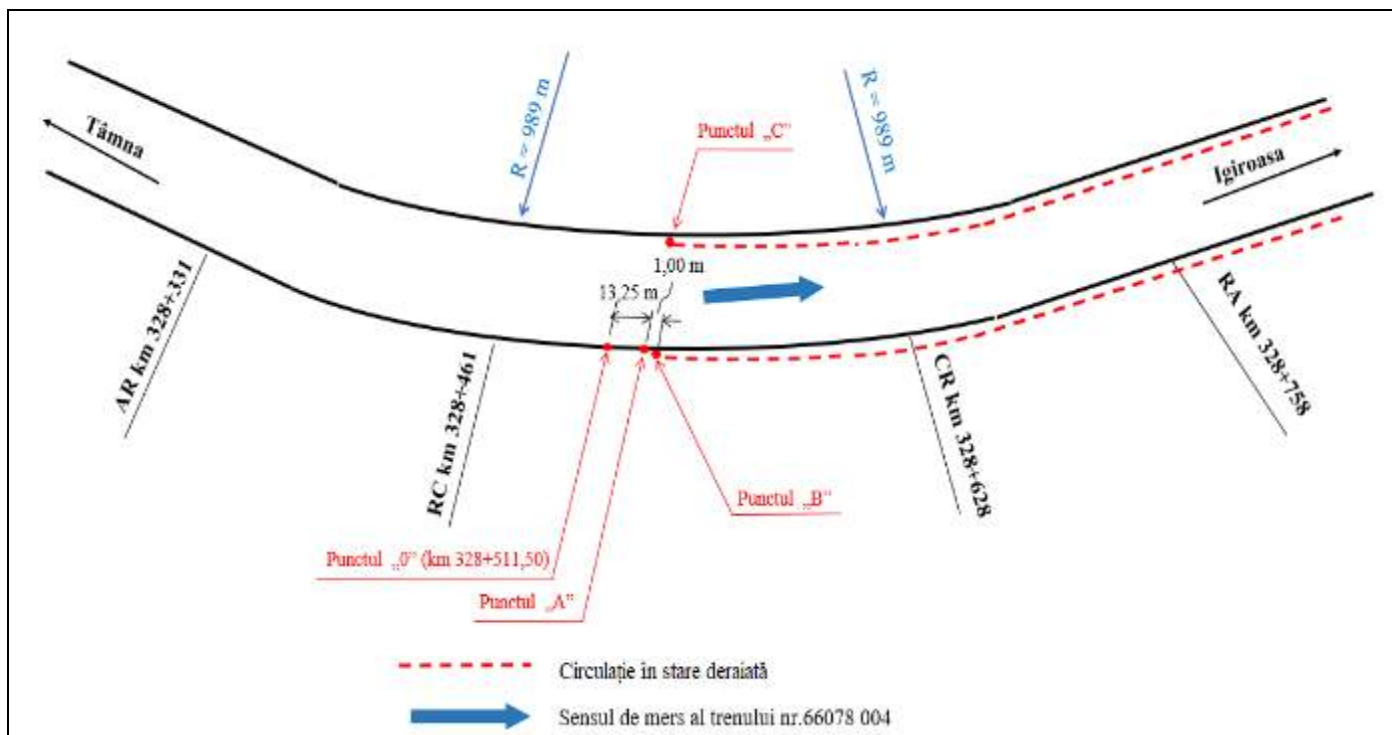
Figura nr.3: Schița cu locul deraierii

Punctele caracteristice ale curbei cu deviație stânga sunt amplasate la următoarele poziții kilometrice: AR – km 328+331, RC – km 328+461, CR – km 328+628, RA – km 328+758. Deraierea s-a produs la km 328+511,50, în cuprinsul curbei circulare (figura nr.5).

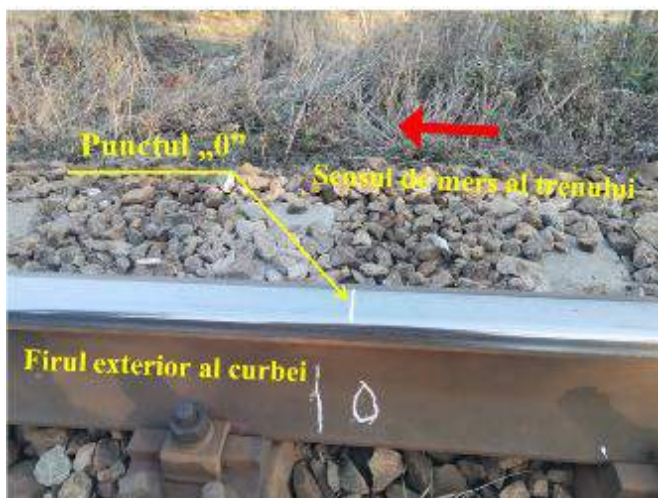
Foto nr.6 -Punctul „0”

Prima urmă de escaladare a fost identificată la km 328+511,50, pe firul exterior al curbei circulare (firul drept în sensul de mers și al creșterii kilometrajului), loc care s-a marcat pe teren ca punctul „0” (foto nr.6). De la punctul „0” s-a constatat o urmă de rulare a buzei bandajului a unei roți pe suprafața superioară a ciupercii șinei pe o distanță de 13,25 m, loc marcat pe teren ca punctul „A” (foto nr.7).

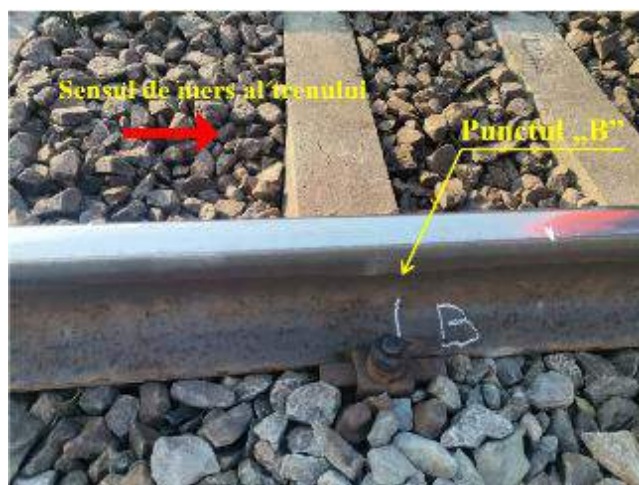
*Foto nr.8 -Punctul „B”*

La aproximativ 1,00 m de punctul „A” s-a observat prima urmă de lovire a buloanelor verticale (partea exterioară a firului drept), loc marcat pe teren ca punctul „B”, iar pe firul stâng, în aceeași secțiune transversală s-a constatat o urmă de cădere la interior a roții din partea stângă în sensul de mers, urmă marcată pe teren ca punctul „C”.

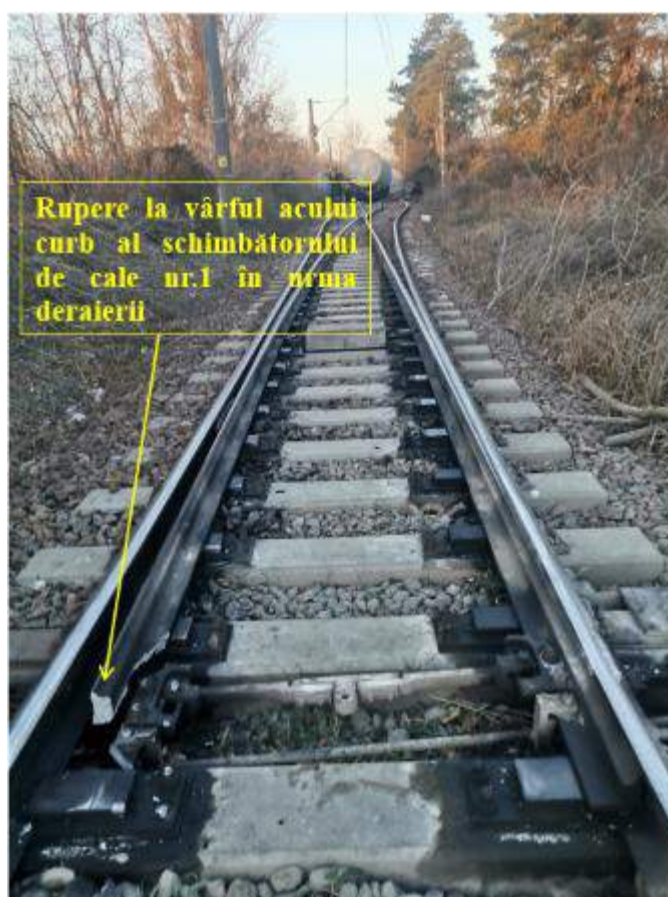
Au fost afectate de deraiere următoarele: schimbătorul de cale nr.1, diagonala 1-3, schimbătorul de cale nr. 3, linia II directă din capătul X pe o lungime de aproximativ 200 m și linia 1 abătută pe o lungime de aproximativ 50 m.

*Foto nr.10 – Schimbătorul de cale nr.1 după deraiere*

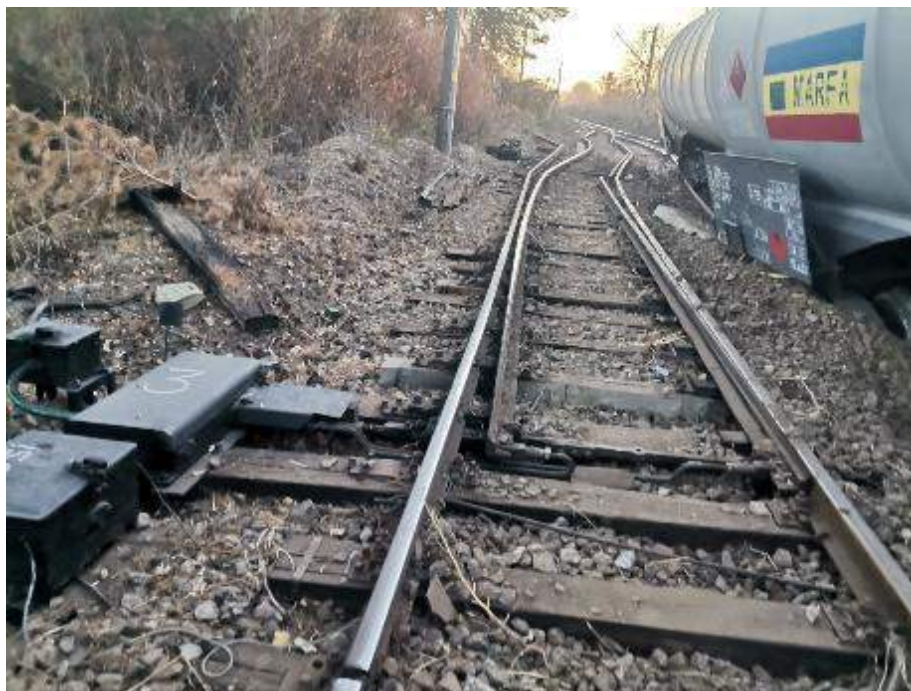
*Foto nr.11 – Schimbătorul de cale nr.3 după deraiere*

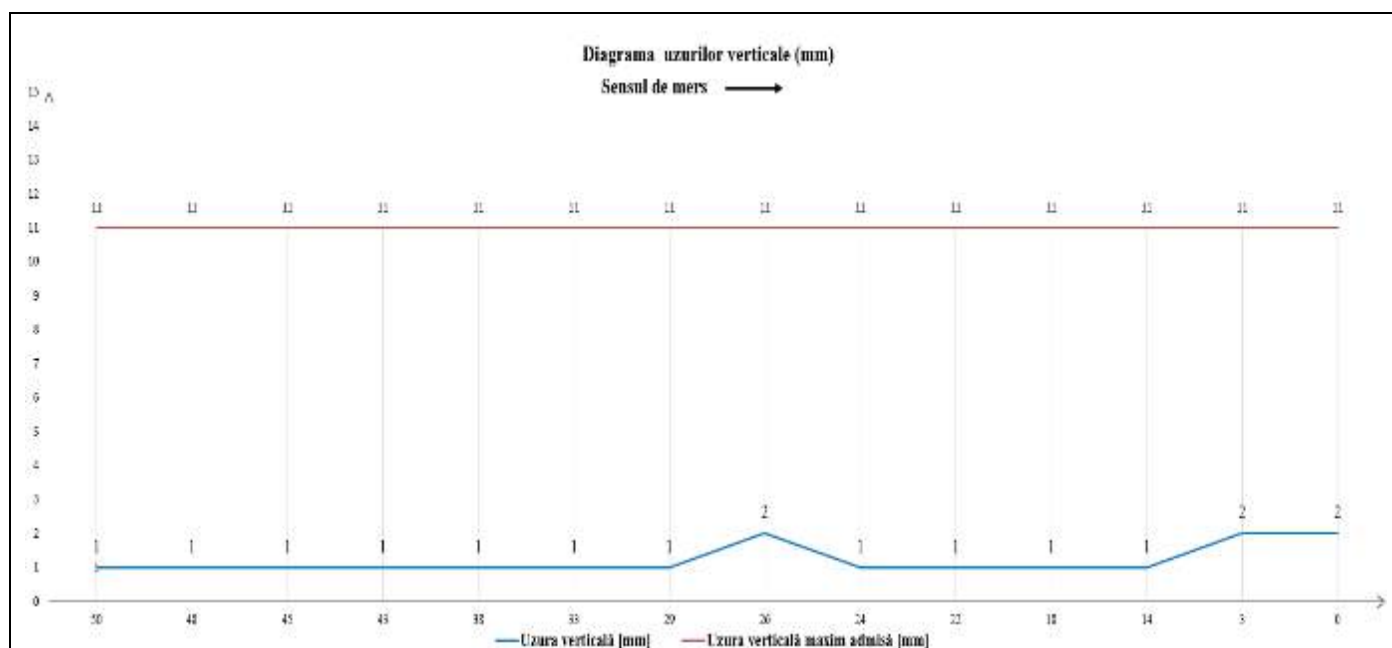
Figura nr.7: Diagrama uzurilor verticale

Valorile uzurilor verticale și laterale ale șinei sunt prezentate sub formă de diagrame – figurile nr.7 și nr.8.
