***Prezentul Aviz face parte integrantă din Raportul de investigare al accidentului feroviar produs în data de 20.11.2024, în circulația trenului de marfă nr.67733 aparținând operatorului de transport feroviar de marfă SC RAIL FORCE SRL Brașov, pe raza de activitate a Sucursalei Regionale de Căi Ferate Brașov, secția de circulație Brașov – Sighișoara (linie dublă electrificată), între haltele de mișcare Augustin și Racoș, prin deraierea de primul boghiu în sensul de mers a macaralei EDK 2000 de 250 tf aflată în compunerea trenului.***

## RAPORT DE INVESTIGARE

privind accidentul feroviar produs în data de **20.11.2024**, pe raza de activitate a Sucursalei Regionala de Căi Ferate Brașov, între haltele de mișcare Augustin și Racoș, prin deraierea de primul boghiu în sensul de mers al macaralei EDK 2000 de 250 tf aflată în compunerea trenului de marfă nr.67733

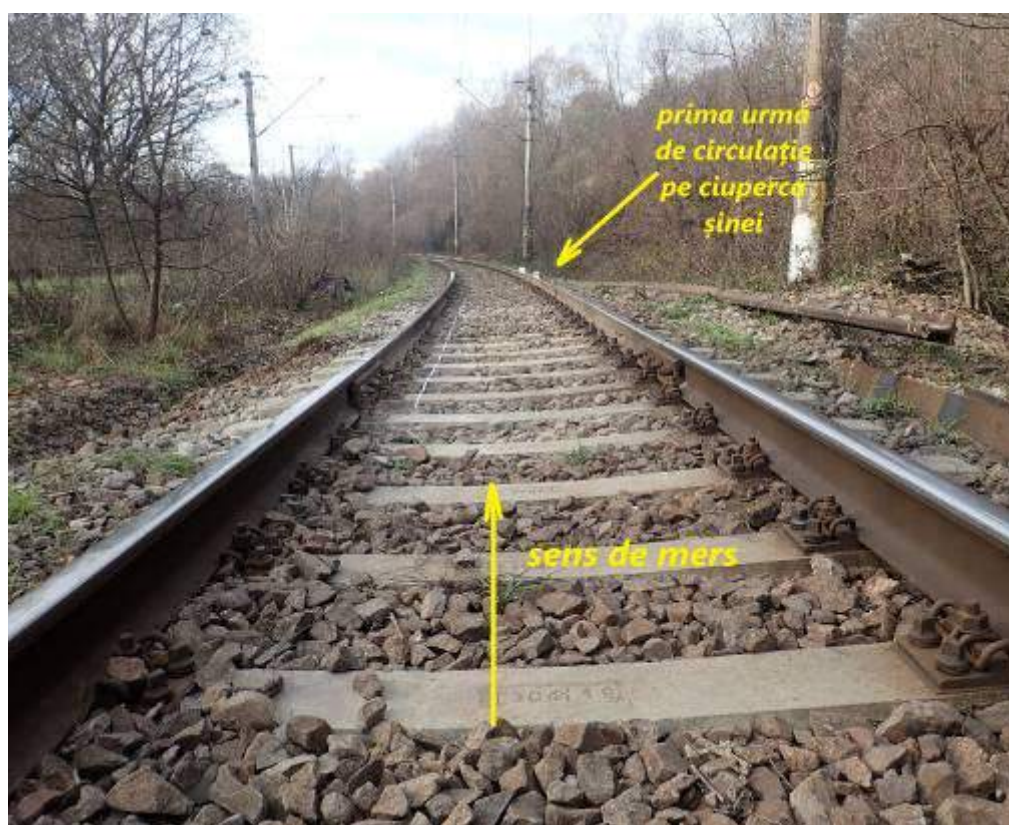
Foto nr.1 – zona producerii accidentului

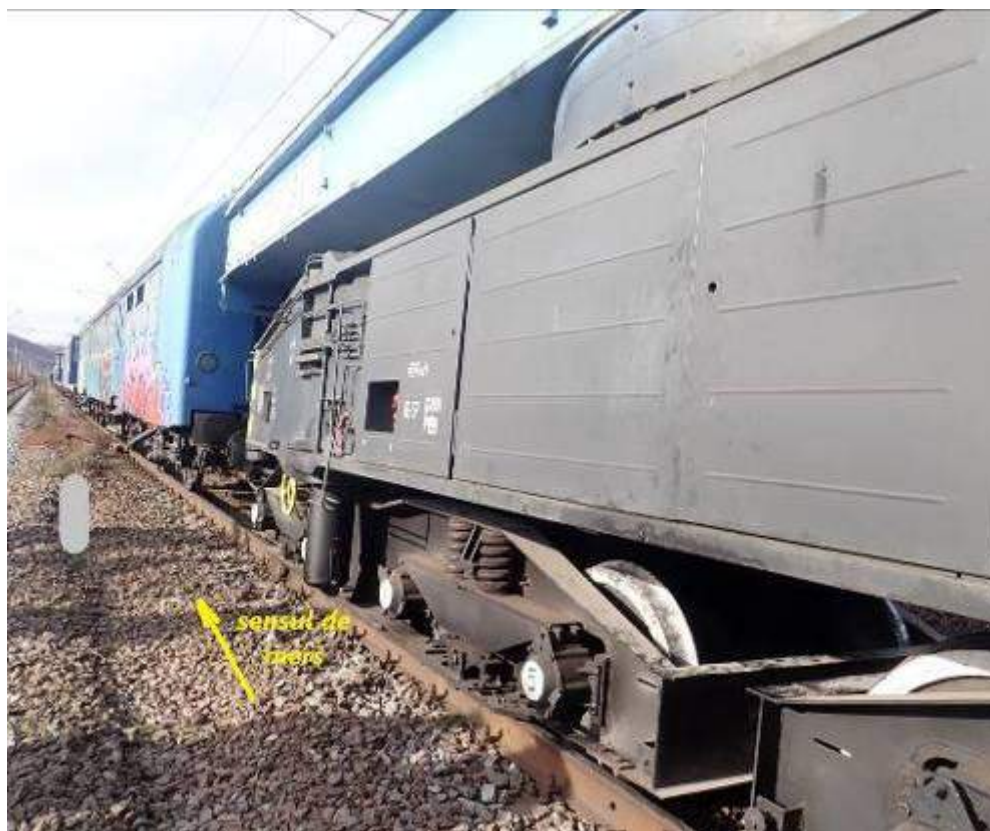
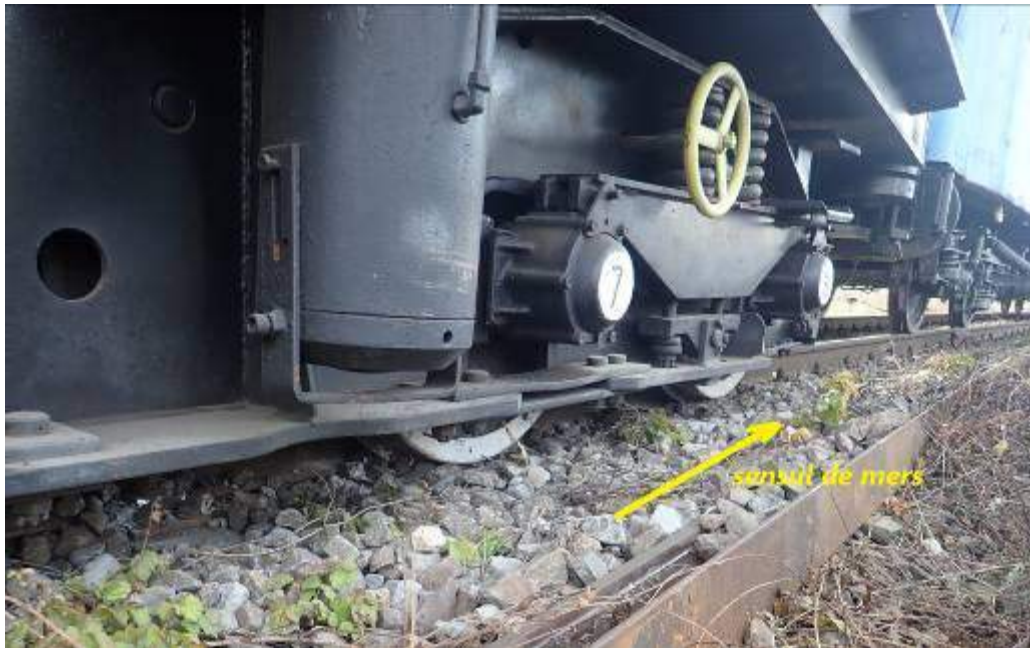
*Foto nr.4*

Macaraua era deraiată de toate cele patru osii ale primului boghiu în sensul de mers – boghiul nr.II cu osiile nr.5÷8, osia nr.8 fiind prima în sensul de mers – *foto nr.4 și nr.5*, cu roțile la circa 10 cm de ciuperca șinei.

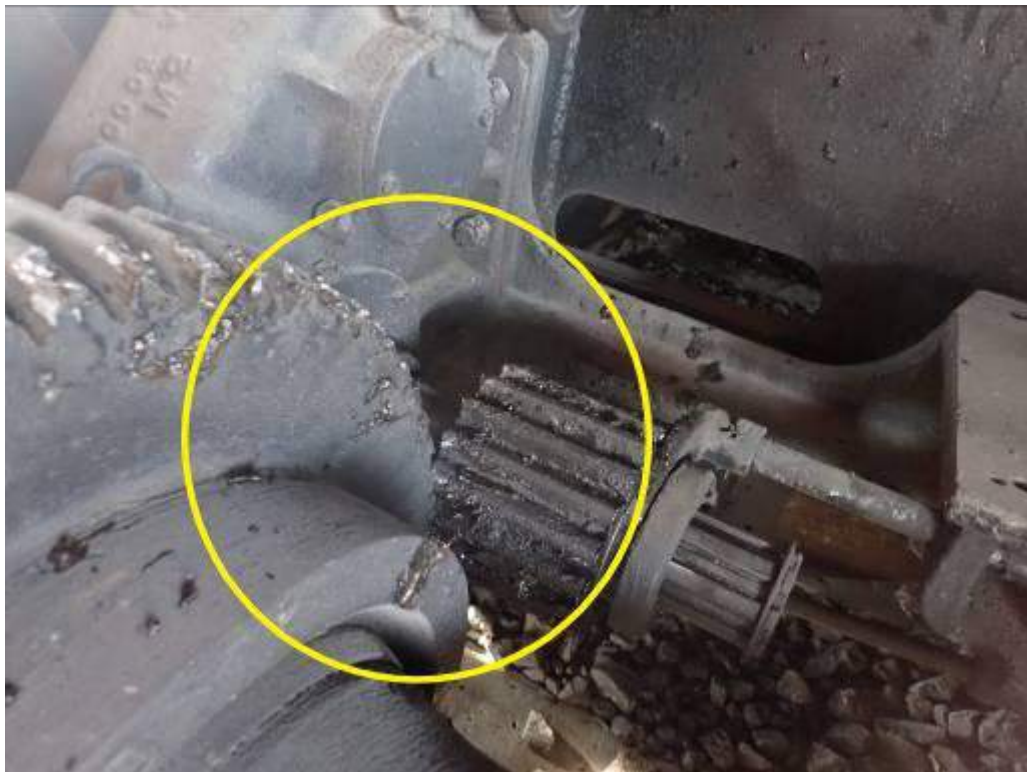
Foto nr.6

Coroana dințată de pe osia nr.5 și pinionul reductorului ce transmit mișcarea de la motorul electric la osie pentru deplasarea proprie erau în contact – foto nr.6

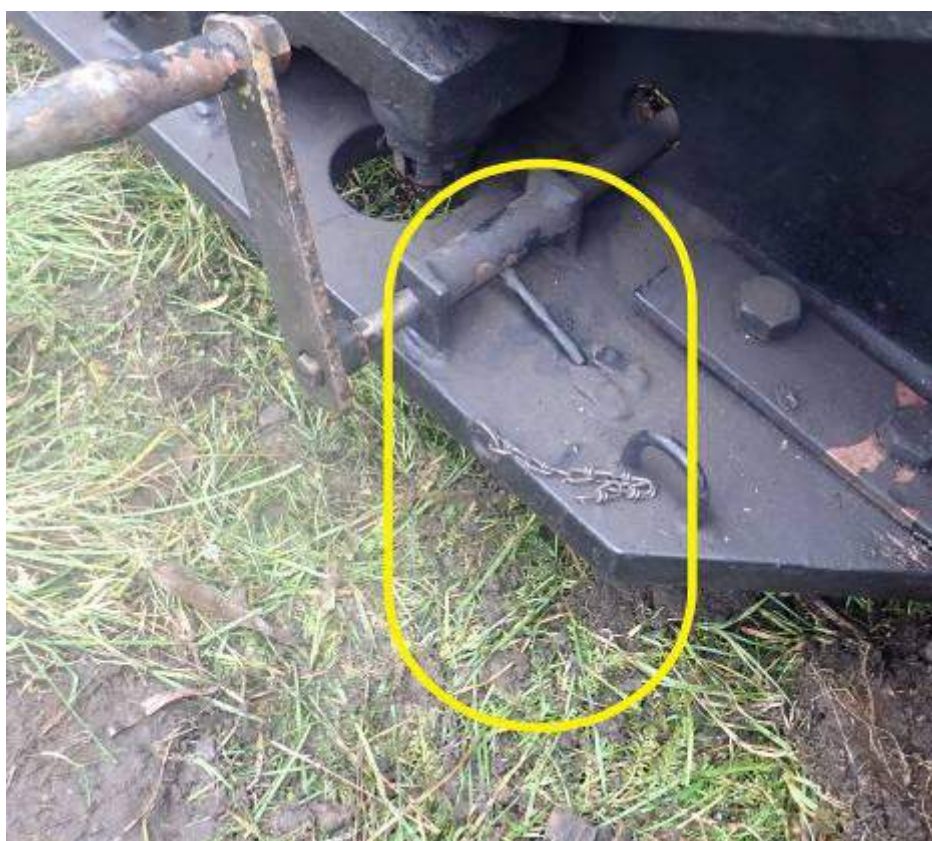
Foto nr.10 – siguranța de la boghiul nr.2 - ruptă

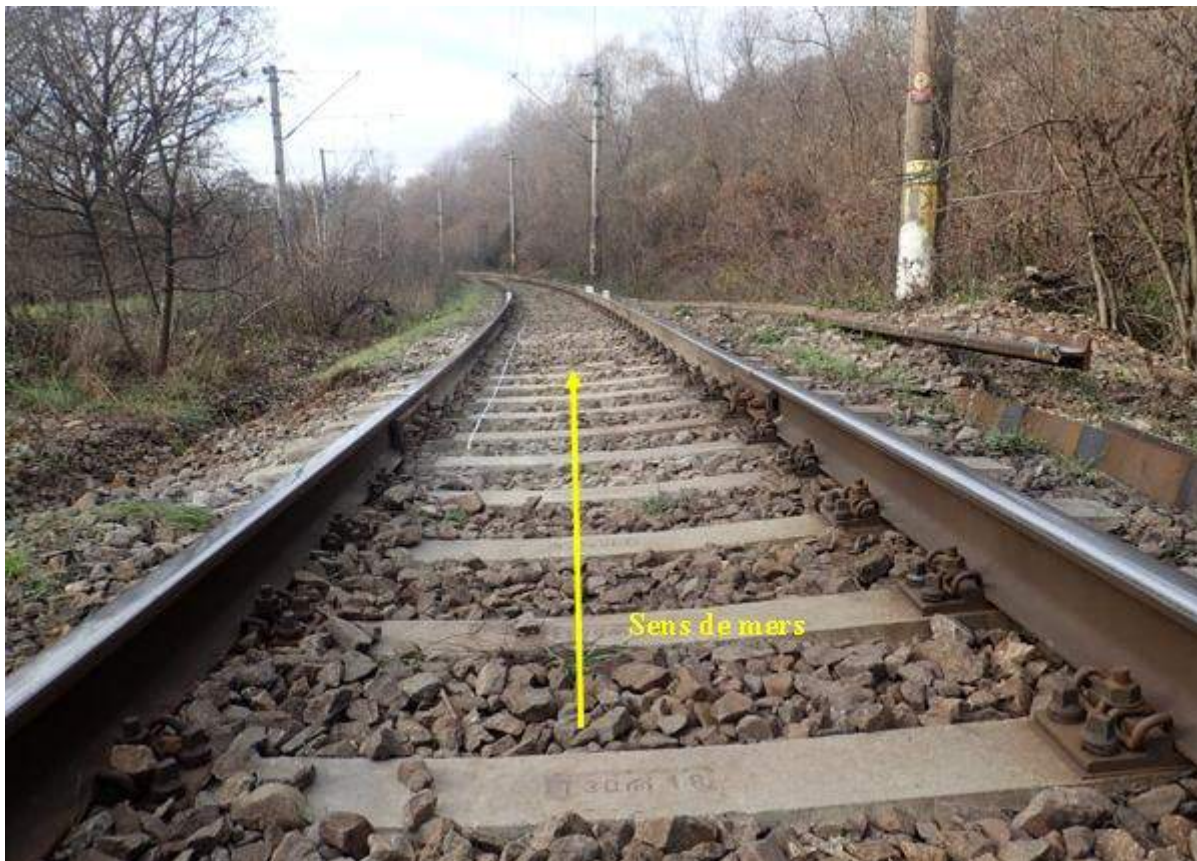
Deraierea s-a produs în momentul în care locomotiva se afla pe o curbă cu deviație stânga în sensul de mers a trenului – *foto nr.12*.

*Foto nr.12 – Detaliu zonă producere accident*

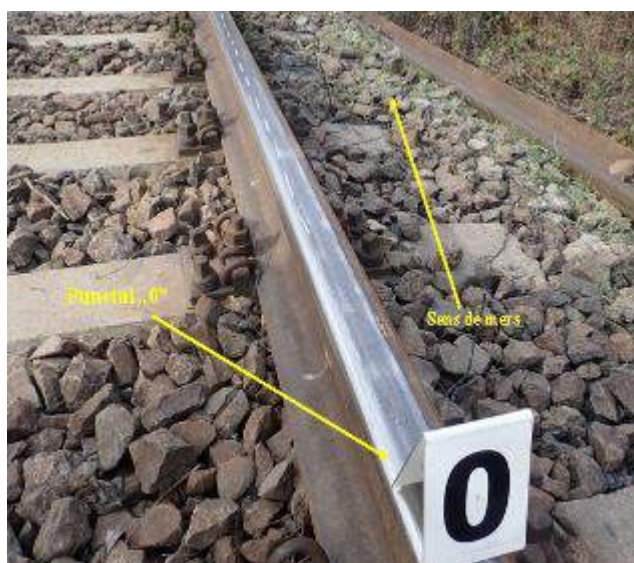
Prima urmă de circulație a buzei roții monobloc pe suprafața de rulare a șinei a fost constatată pe șina din dreapta, sens de mers (firul exterior al curbei), la km.228+390 și a fost notată cu „0”- *foto nr.13*. În acest punct și anterior acestuia, nu s-au constatat urme de escaladare a flancului interior al șinei. Din acest punct, roata din dreapta a primei osii în sensul de mers (osia nr.8) a circulat pe ciuperca șinei o distanță de 3,40 m (punctul notat cu „1”), după care aceasta a căzut în exteriorul curbei – partea dreaptă sens de mers. După acest punct, în exteriorul curbei, la o distanță de 0,70 m s-a observat

*Foto nr.13 – punctul „0”*

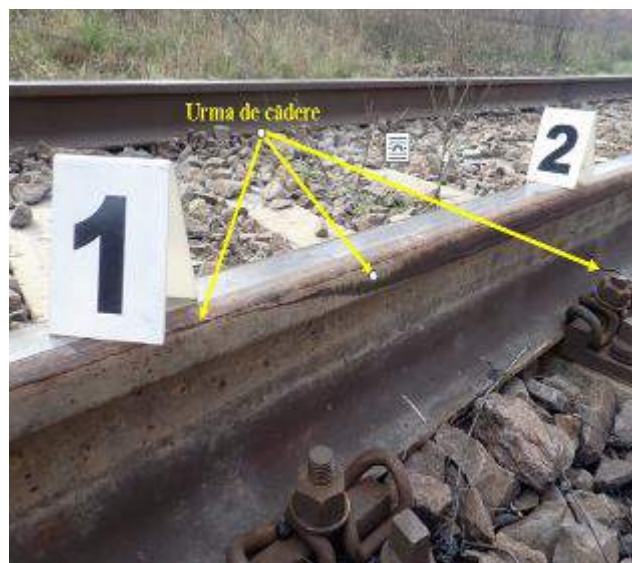
primul bulon lovit (punctul notat cu „2”) - *foto nr.14*. În același plan cu punctul „1”, pe șina din stânga (firul interior) s-a observat primul bulon lovit în interiorul căii și prima urmă de deraiere pe traversă (punctul notat cu „3”).

*Foto nr.14 – Urma de cădere*

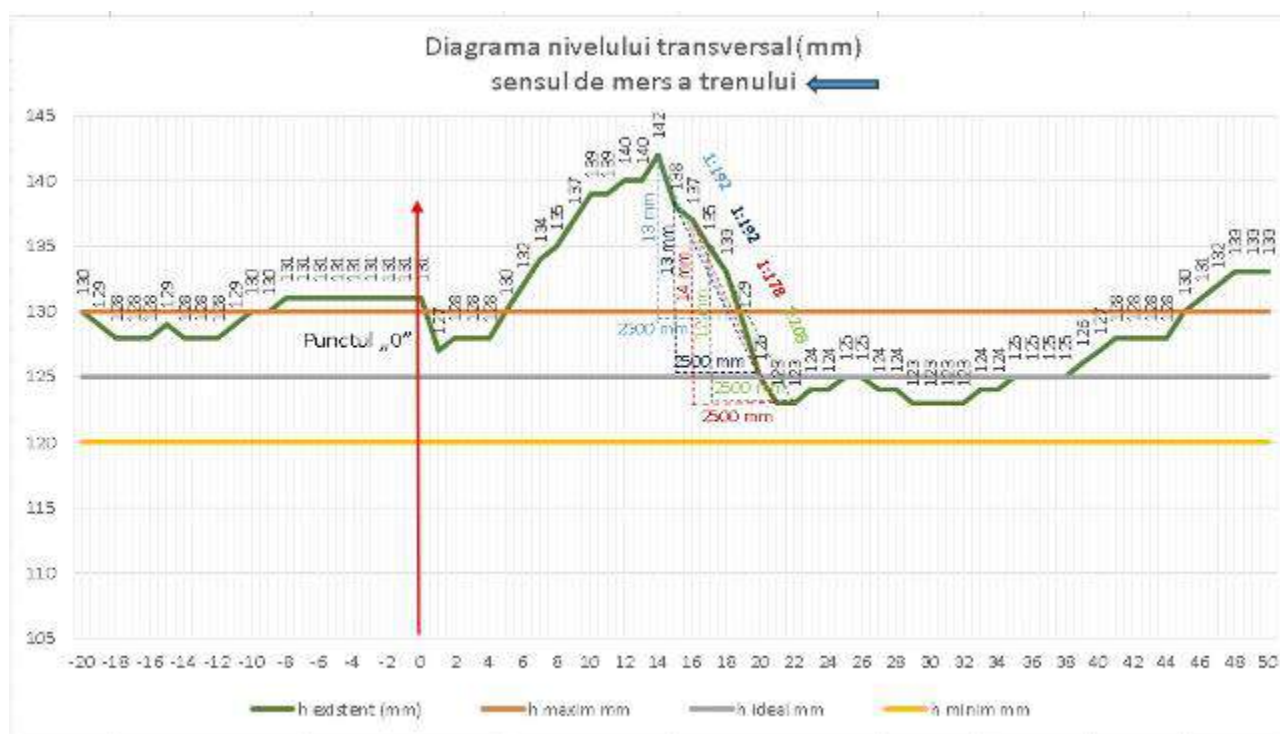
Diagrama nr.2 - Diagrama nivel.

Până la punctul de producere al deraierii, în sensul de mers al trenului, între punctele „14” ÷ „22”, în cuprinsul a patru zone măsurate la o distanță de 2,5 m între două puncte consecutive, valoarea torsionării căii depășea valoarea maximă de 9 mm admisă, înclinările rampelor defectelor erau mai mari decât valoarea maximă admisă 1:275, așa cum este exemplificat în diagrama nivelului transversal – *diagrama nr.2*:

- între punctele „14” ÷ „19” și „15” ÷ „20” valoarea torsionării a fost de 13 mm, având înclinarea rampei defectului de 1:192;

- între punctele „16”÷„21” valoarea torsionării a fost de 14 mm, având înclinarea rampei defectului de 1:178;
- între punctele „17”÷„22” valoarea torsionării a fost de 12 mm, având înclinarea rampei defectului de 1:208.

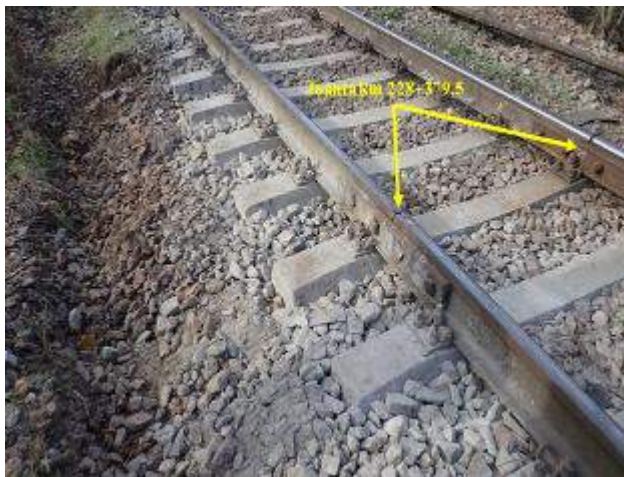
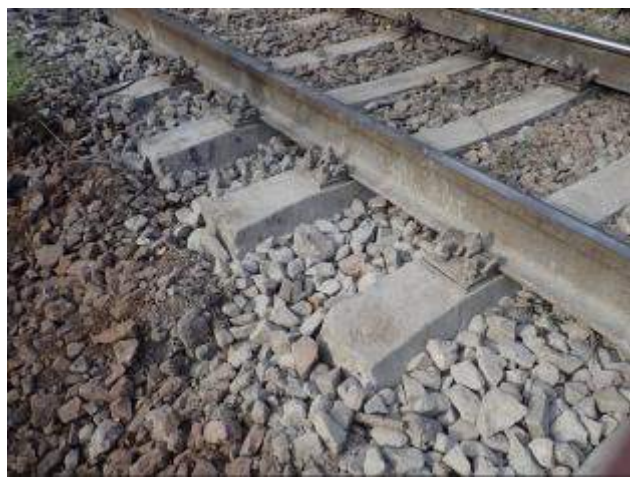
Foto nr.17 – Zonă noroioasă

Foto nr.18 – Zonă noroioasă

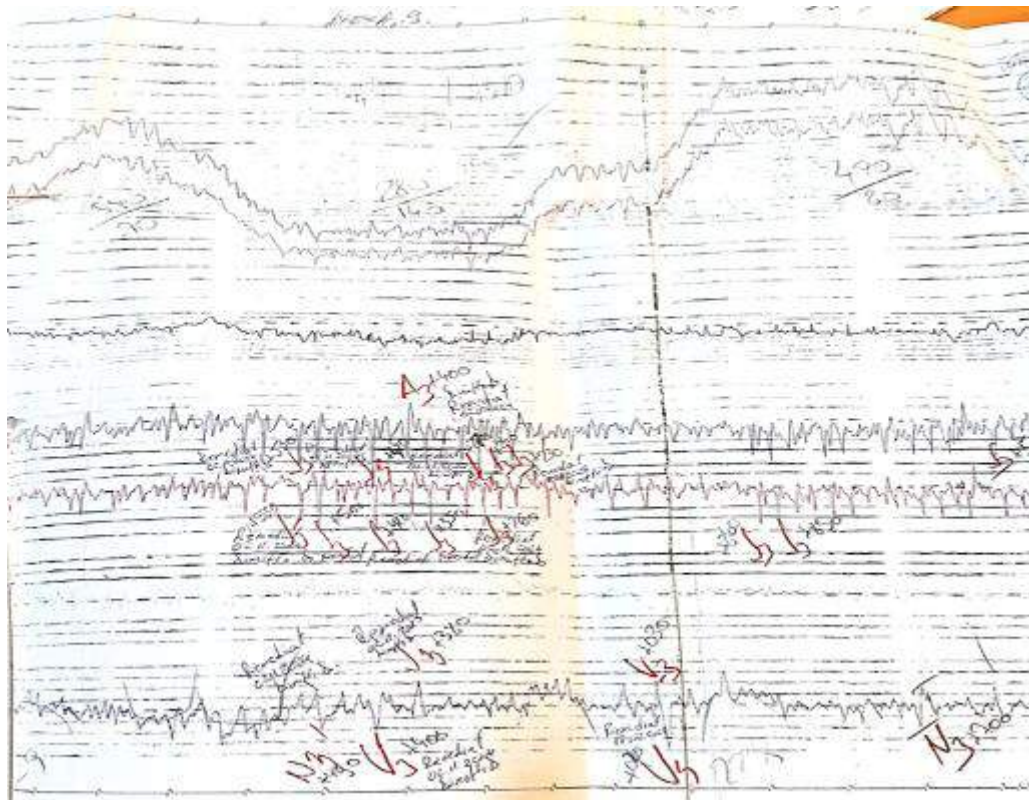
La verificarea geometriei căii cu VMC, efectuată în data de **25.09.2023**, pe curba pe care s-a produs accidentul, s-au înregistrat 15 defecte, respectiv denivelări în lungul căii (11 defecte tip A, J) și torsionări ale căii (3 defecte tip V, N) - *foto nr.19, Tabelul nr.1*.

- Defectul de la km.228+380 - conform benzii de măsurare este înregistrat defect V3, în lista de defecte transmis este J3;
- Defectul J3 de la km.228+500 - conform benzii de măsurare este numai pe un singur fir, în lista de defecte a fost trecut pe ambele fire;
- Defectele J3 de la km.228+530 - conform benzii de măsurare este înregistrat pe ambele fire, în lista de defecte nu au fost trecut.

Foto nr.19 –Banda VMC km.228+000 ÷ 229+000, cu înregistrarea defectelor geometriei căii în data de 25.09.2023

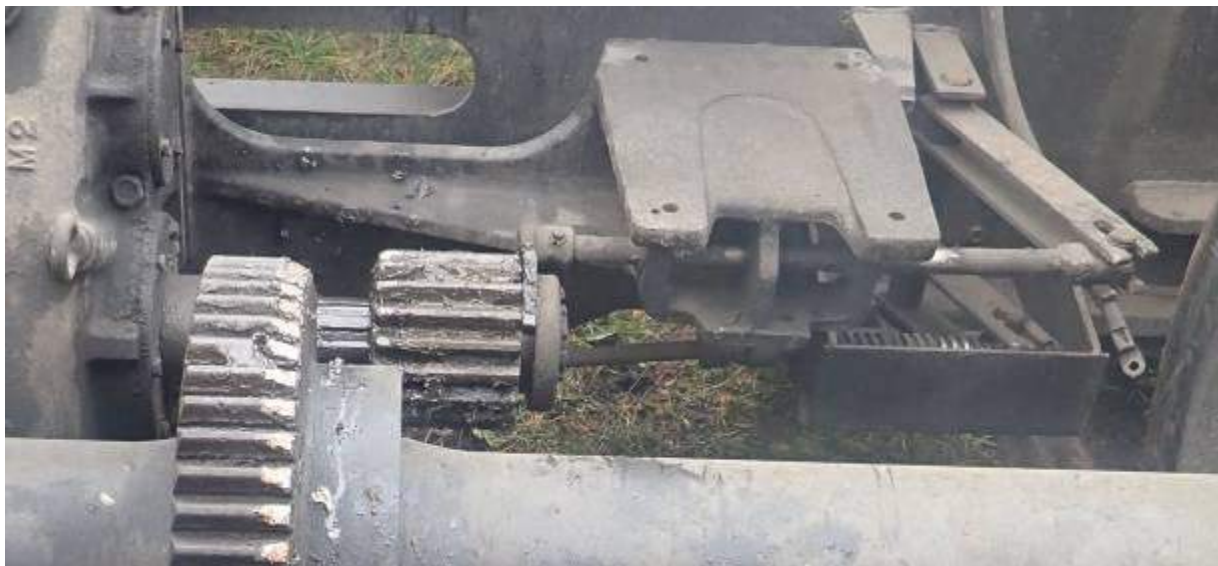
În urma verificărilor efectuate la macara, comisia de investigare a constatat faptul că după demontarea motorului electric pentru deplasarea proprie a macaralei cu viteză maximă de 6 km/h – de la boghiul nr.2 (**în anul 2017**), axul pinionului nu a fost asigurat suplimentar contra deplasării transversale accidentale – *foto nr.19*, așa cum s-a realizat după producerea accidentului – *foto nr.20*. Singura protecție a fost siguranța manivelei de acționare a axului pentru cuplarea pinionului reductorului (v. cap.3.a.4).

*Foto nr.19 – stare pinion reductor anterior producerii accidentului, neasigurat suplimentar*

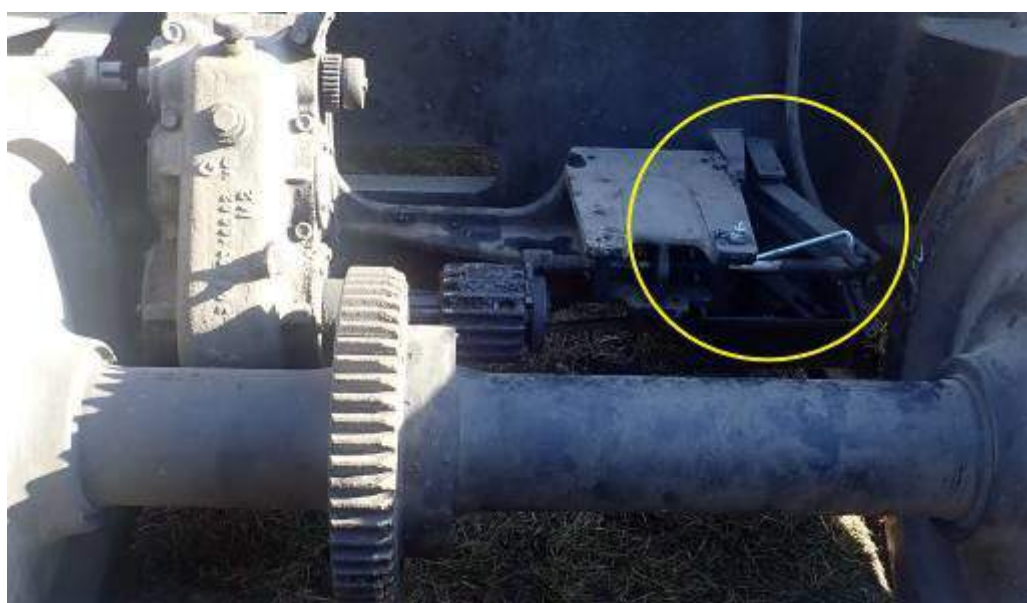
*Foto nr.20 – stare pinion reductor după producerea accidentului, asigurat suplimentar*

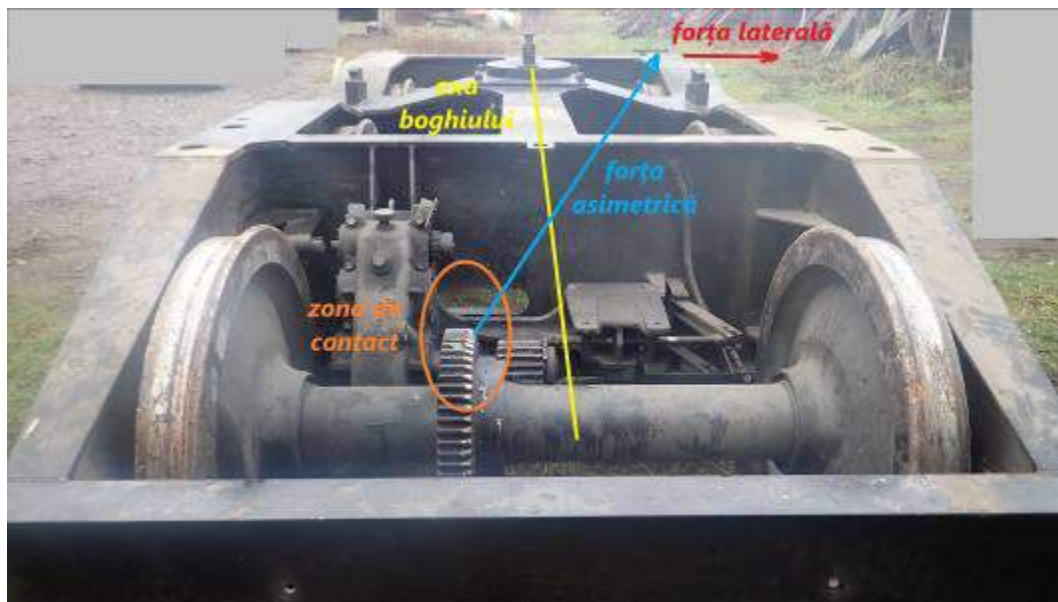
Foto nr.22

Această tendință de blocare a transmis un șoc în diagonală spre partea dreaptă sens de mers către roata atacantă – coroana dințată fiind montată în partea stângă a osiei în sensul de mers al trenului -, conducând la transmiterea unei forțe asimetrice pe diagonală la roata din dreapta a primei osii – roata atacantă – și implicit la creșterea forței laterale ce acționa pe roata respectivă – *foto nr.22*.

Luând în considerare cele de mai sus, comisia de investigare consideră că **deplasarea longitudinală accidentală a pinionului reductorului utilizat pentru transmiterea mișcării de la motorul electric la osia nr.5 pentru deplasarea proprie a macaralei și ajungerea acestuia în contact cu coroana dințată de pe această osie**, a condus la creșterea forței laterale care acționa pe roata atacantă favorizând depășirea limitei de stabilitate la deraiere. Prin urmare, ea reprezintă o condiție care dacă ar fi fost evitată, ar fi putut împiedica producerea accidentului după toate probabilitățile.
