## RAPORT DE INVESTIGARE

privind accidentul feroviar produs în data 17.01.2025,  
pe raza de activitate a Sucursalei Regionale CF Iași,  
secția de circulație Adjud - Bacău,  
între haltele de mișcare Orbeni și Faraoani,  
în circulația trenului de marfă nr.67204 016  
prin deraierea vagonului nr.3153933345-7 (al 20-lea vehicul din compunerea trenului)

*Raport de investigare final  
ianuarie 2026*

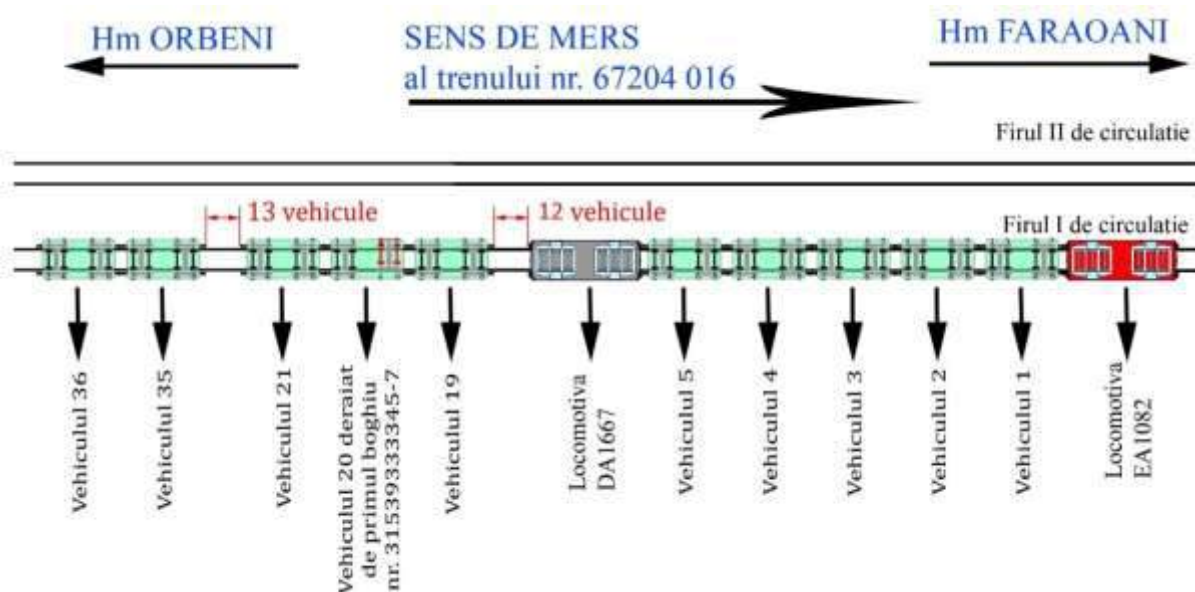
**Figura nr.2 – Schița accidentului**

Prima urmă de deraiere a fost constatată la km 268+250 unde s-a observat prima urmă de cădere la interior a roții din dreapta a primei osii de la primul boghiu, în sensul de mers, al vagonului nr.31539333345-7 care s-a marcat pe teren ca punctul „0”. De la acest punct s-au constatat pe interiorul șinei din partea dreaptă urme de lovire a elementelor de prindere (tirfoane, buloane verticale).

Trenul a circulat în stare deraiată până la km 270+365, unde a fost oprit ca urmare a măsurilor de frânare luate de către personalul de locomotivă. Trenul a circulat deraiat o distanță de 2,115 km.

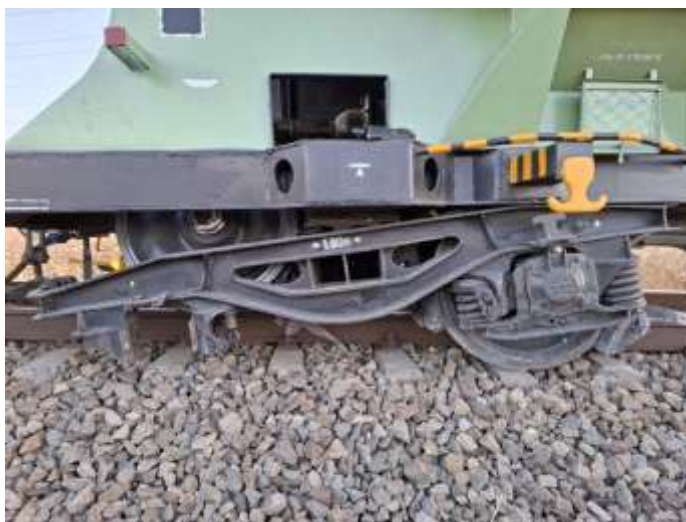
**Foto nr.1 - Boghiul deraiat al vagonului nr. 31539333345-7**

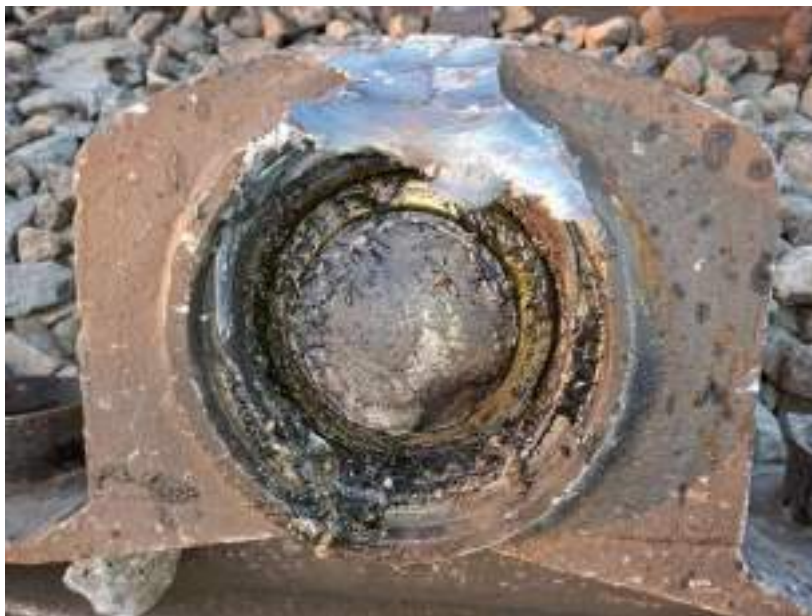
**Foto nr.2 - Cutia de osie aferentă roții nr. 7**

- cutia de osie căzută prezenta urme de frecare circulară la interior în partea superioară și avea montată pe capacul acesteia și piesa de asigurare „T”;
- osia ruptă era poziționată cu roata nr.7 suspendată și prinsă între traversa șasiului vagonului și traversa boghiului;

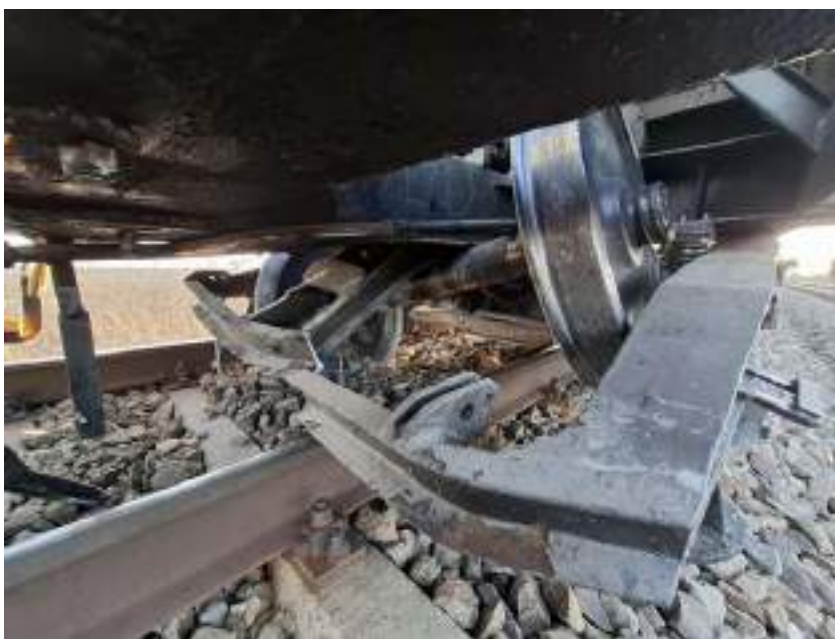
**Foto nr.3 – Osia aferentă roților 7-8 după deraiere**

- pe partea de fus rămasă, corespunzătoare cutiei de osie nr.7, a fost identificat inelul de etanșare al acestei cutii de osie, deteriorat;
- cadrul de boghiu aferent roților 5-8 era deformat, cu partea frontală a boghiului situată în fața roților 7-8 ruptă;

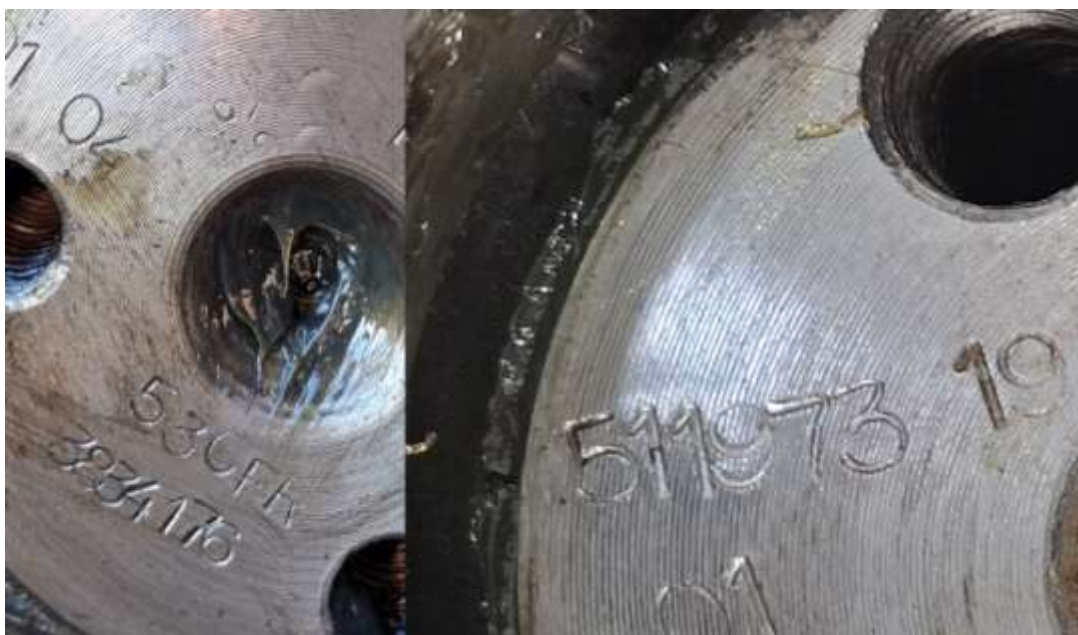
- la cântărirea vagonului pe cântarul verificat metrologic aparținând Pambac SA Bacău, a fost constată valoarea brută de 76.000 kg;
- după demontarea capacelor cutiilor de osie de la osia ruptă, pe baza marcajelor existente pe cele 2 capete ale osiei-axă au fost identificate următoarele caracteristici: osia este de tip AII, nr.3834176, producător IOB (SMR SA Balș), anul fabricației 2004, șarja nr.511973;

**Foto nr. 4 – Marcajele de pe capătul osiei**

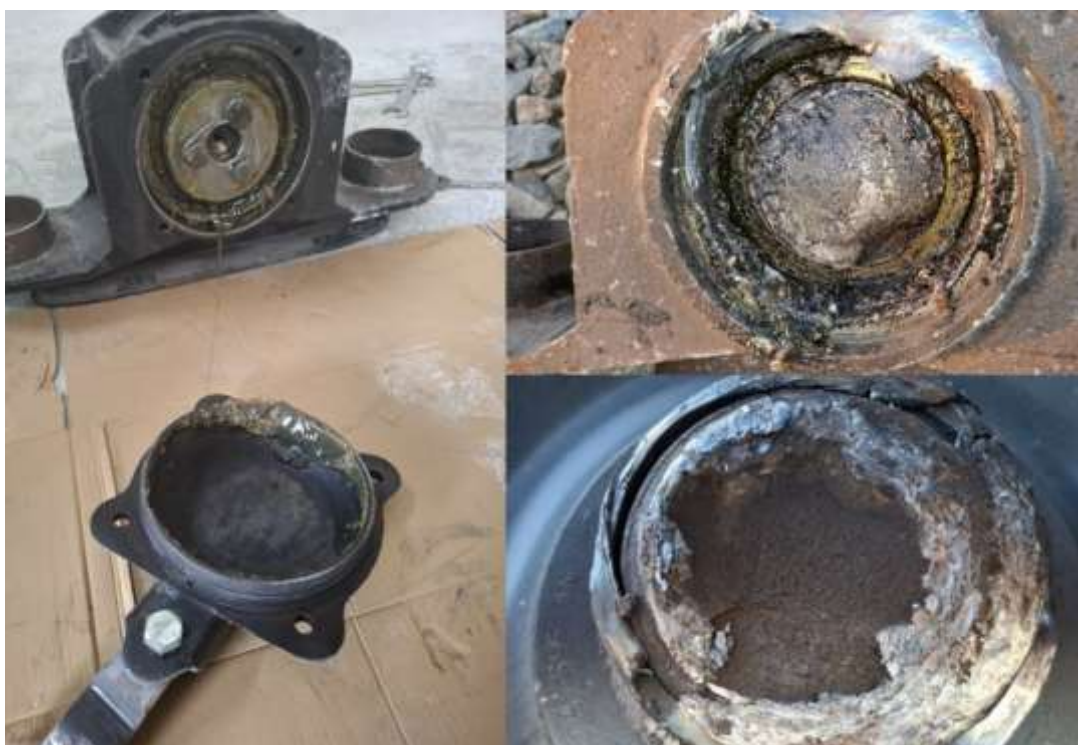
- în cutia de osie aferentă fusului rupt, unsoarea nu prezenta urme de încălzire anormală, rulmenții tip WJ/WJP fiind în stare tehnică corespunzătoare;

**Foto nr.5 - Cutia de osie capăt A cu fusul rupt al osiei nr.3834176**

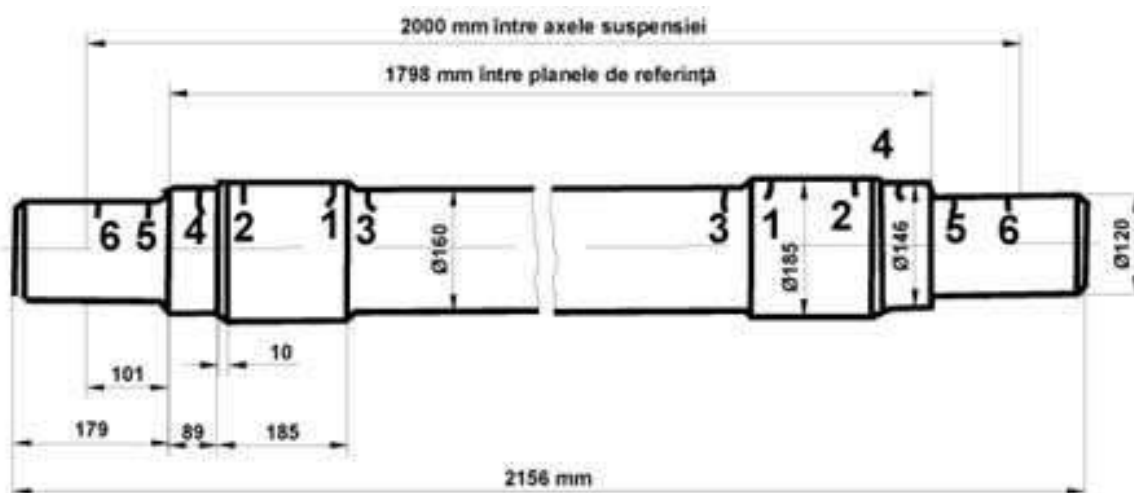
- osia avea fusul din capătul A (capăt unde este poansonat numărul de înscriere în parc) rupt în cutia de osie, secțiunea de rupere fiind prezentă în zona 5 de concentrare a tensiunilor osiei conform *Normei tehnice feroviare 51-001/2008 „Vehicule de cale ferată. Controlul ultrasonic al osiilor montate de la vagoane”* din 18.03.2008, aprobată prin Ordinul MT nr.365/2008;

**Figura nr.3 – Osia-axă de tip A II cu poziționarea zonelor unde pot apărea defecte**

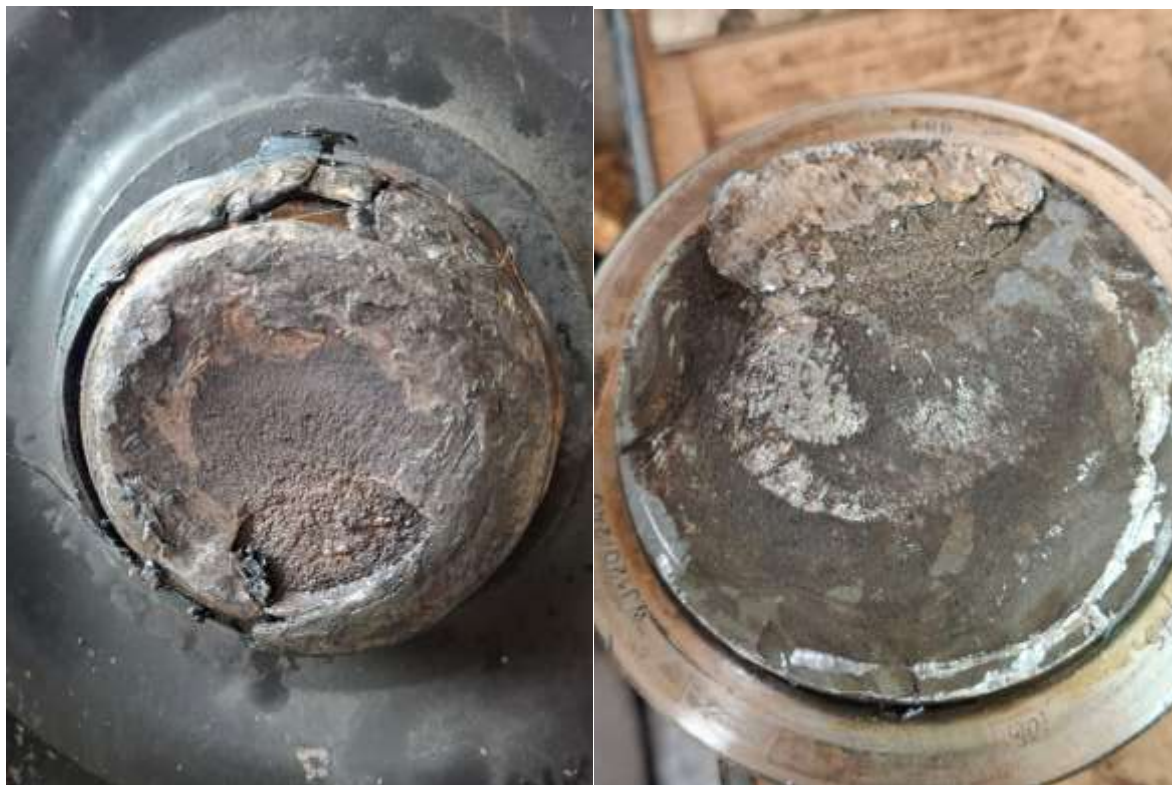
- suprafața de rupere a capătului de fus rămas în cutia de osie prezintă zone de structură netedă pe partea exterioară, zone de metal oxidat cu aspect de vechime, iar în partea de mijloc o structură cu aspect grunjos caracteristică smulgerii de material;

- suprafața de rupere de pe axul de osie prezintă marginea suprafeței afectată de frecarea cu partea superioară a cutiei de osie, iar partea de mijloc prezintă aceleași caracteristici ca și bucata rămasă în cutia de osie, o parte cu structură netedă și similar o parte cu structură grunjoasă.

**Foto nr. 6 – Aspectul suprafețele de rupere ale fusului rupt de la osia nr.3834176**

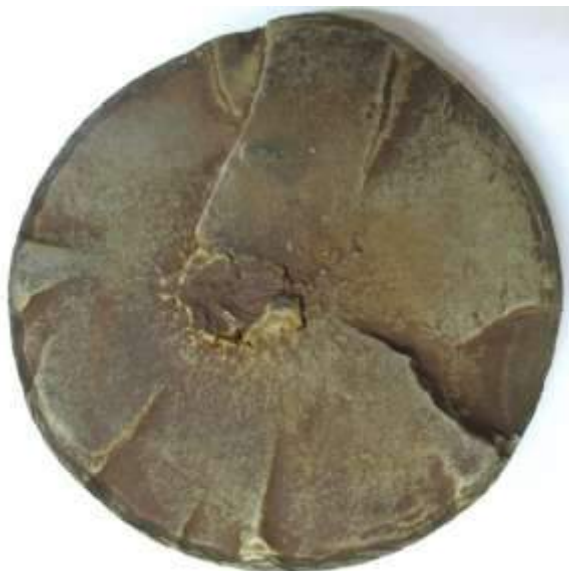
- pe circumferința umărului de obturare s-a distins material depus prin sudare, în condițiile în care Fișa UIC 811-1/87- *Compoziția Chimică, Încercări Mecanice, Osii Axe* preciza, la pct. 7.8.2.2 – „Orice sudură, urmă de tăiere/ardere, de încălzire, amorsă de arc, orice reîncărcare prin metalizare, depuneri electrolitice sau chimice etc. ca și orice retuș în scopul da a masca un defect sunt riguros interzise și antrenează refuzul întregului lot”;
- depunerea cu sudură pe circumferință era constituită din perlită și ferită fine cu orientări ușor columnare, fiind specifică unui material topit;

**Foto nr. 7**– *Aspectul uneia din cele două suprafețe de rupere ale fusului rupt de la osia nr.3834212*

- pe conturul secțiunii suprafeței de rupere s-a constatat prezența unui strat de material depus prin sudură, cu grosimi variabile de cca. 2...3...4 mm și aspect de cordoane parțial suprapuse;
- în materialul depus s-au depistat microfisuri de contracție cu lungimi de circa 0,023...0,050 mm. Aceste microfisuri constituie amorse de rupere a materialului osiei;
- aderența între cordoanele de sudură depuse consecutiv era realizată prin întrepătrundere, fără defecte de compactitate;
- ZIT - zona influențată termic din materialul osiei prezintă o structură perlito - feritică cu granulație mai mare decât a materialului depus. Indicii mărimii de grăunte în ZIT corespund cifrelor 7-6, ceea ce denotă o foarte ușoară supraîncălzire în timpul sudării;
- zona de trecere între ZIT și materialul de bază al osiei, în afara influenței termice, prezintă o granulație a perlitului fin recrystalizate.
