## RAPORT DE INVESTIGARE

al accidentului feroviar produs la data de 12.02.2025, ora 01:05, pe raza de activitate a Sucursalei Regionale CF Craiova, secția de circulație Caracal – Roșiori Nord (linie dublă, electrificată), în stația CFR Drăgănești Olt, prin deraierea locomotivei LEMA 039 la trecerea peste schimbătorul de cale nr.12, locomotivă aflată în remorcarea trenului de marfă nr.66948, aparținând SC CER Fersped SA.

*Raport de investigare final*  
27.01. 2026

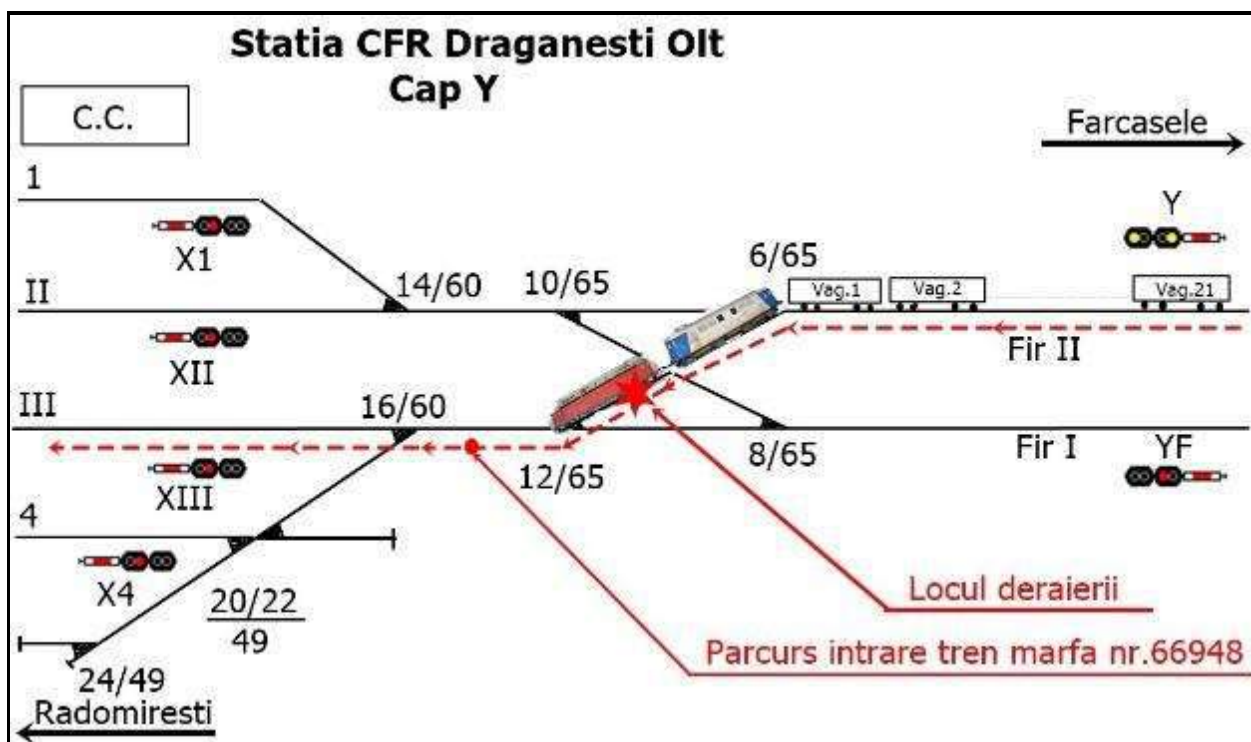
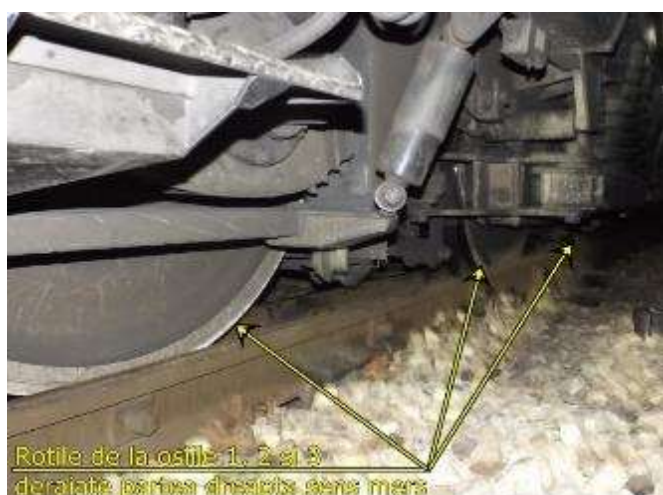
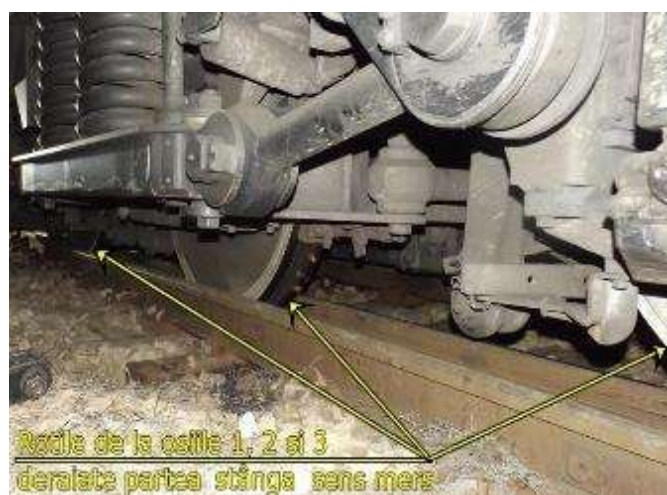
La intrarea trenului în stația CFR Drăgănești Olt, la ora 01:05, la trecerea peste schimbătorul de cale nr.12, s-a produs deraierea de toate osiile primului boghiului (1,2,3) și a osiei nr.4 de la al doilea boghiu a locomotivei LEMA 039 (Foto nr.1, și 2).

Prima urmă de deraiere (punctul „0”), a fost identificată pe șina de legătură de pe partea stângă în sensul de mers al trenului, la o distanță de 1730 mm de joanta dintre vârful inimii și șina de legătură de pe abateră, la km 137+704. (Fig. nr.2).

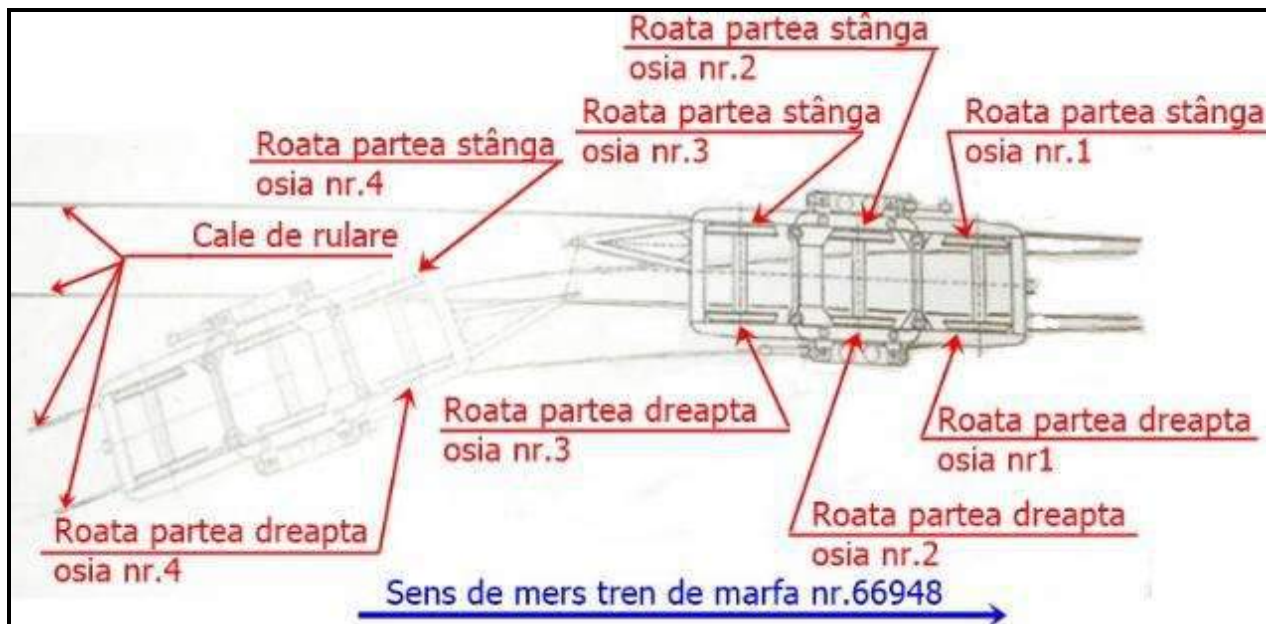
Fig nr.3 Poziția osiilor deraiate

La o distanță de 1430 mm față de punctul "0", în sensul de mers al trenului, a fost identificat punctul în care roata din partea stângă a primei osii (care a escaladat prima ciuperca șinei) a căzut în exteriorul căii - „punctul A” și în aceeași secțiune transversală punctul "B" – punctul de cădere în interiorul căii al roții din partea dreaptă. Ulterior, locomotiva a deraiat și de osiile nr.2 și nr.3 de la boghiul nr.I și osia nr. 4 de cel de-al II boghiu. în sensul de mers a locomotivei (Fig. nr.3).

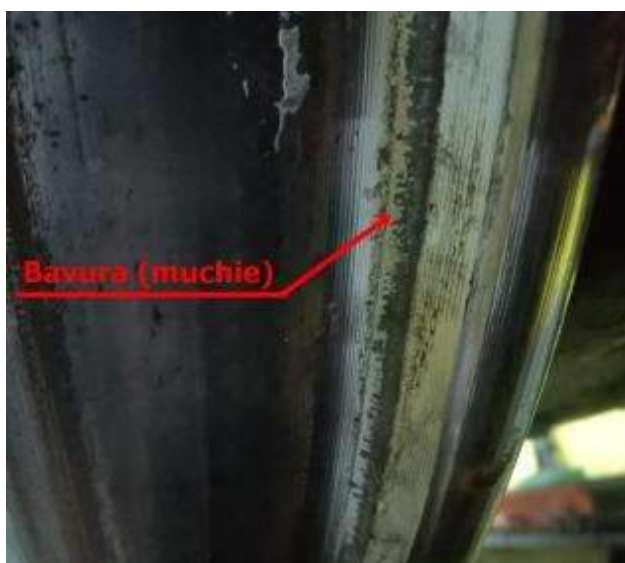
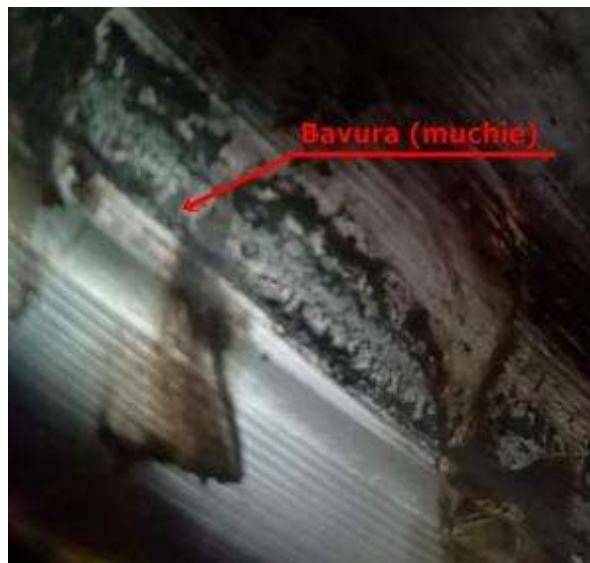
Foto nr.3

Existența pe partea activă a buzei bandajului, pe o suprafață de aproximativ 250 mm din circumferința acestuia, a unei bavuri (muchii) și a unei rugozități mai mari de 12,5 μm la roțile osiei nr.1 ale locomotivei LEMA 039.

- la osia nr.1 roata monobloc partea stângă prezenta pe partea activă a buzei bandajului, pe o distanță de aproximativ 250 mm din circumferința bandajului, exista o bavură (muchie) ieșită în relief în urma strunjirii; (Foto nr.3 și Foto nr.4)

*Roata monobloc partea stângă la osia nr.1 (implicată în deraiere) care prezenta pe partea activă a buzei bandajului pe o suprafață de aproximativ 250 mm din circumferința bandajului a unei bavuri (muchie) ieșită în relief*

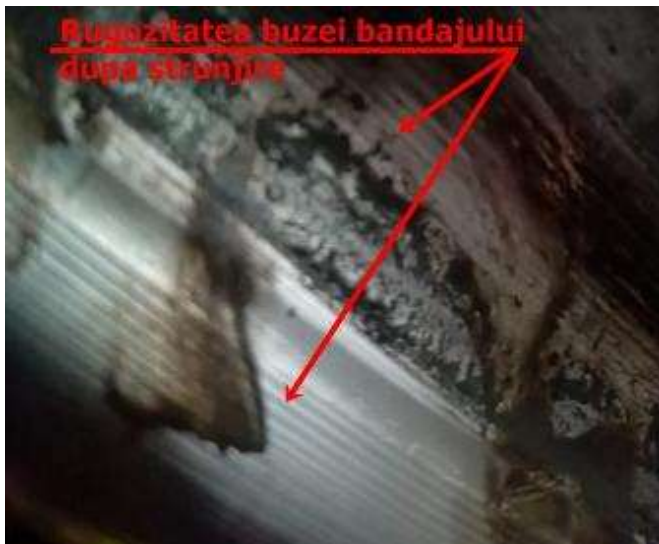
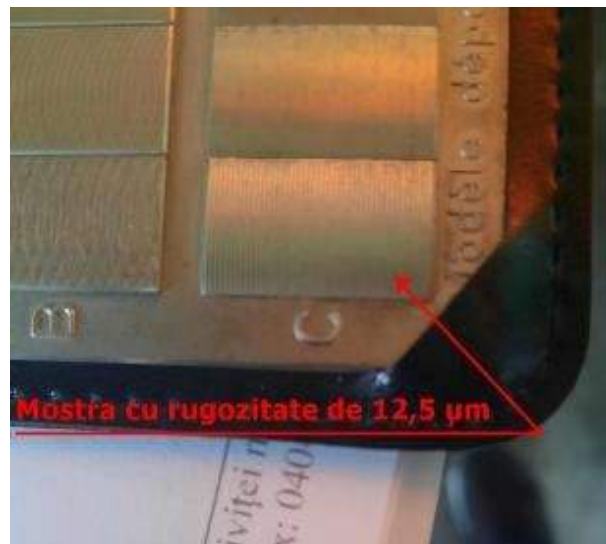
**Foto nr.6**

- s-a efectuat măsurarea jocurilor mecanice la boghiuri, rezultatele fiind evidențiate în fișa de măsurători jocuri mecanice RC-0193. Conform rezultatelor obținute la materialul rulant jocurile mecanice se aflau în limitele admise.
- s-a verificat funcționarea instalației de uns buza bandajului, instalație dotată cu batoane de grafit care asigură ungerea pe partea activă a buzei bandajului – nu s-au constatat nereguli;
- s-a verificat rugozitatea prin fotografierea părții active a buzei bandajului la roata stângă sens mers de la osia nr.1 și la mostra etalon șablon aflată în dotarea CFR IRLU Craiova iar prin comparare vizuală s-a constatat că rugozitatea este mai mare de 12,5 μm pe suprafața activă a buzei bandajului în urma strunjirii (Foto nr.6 și 7);

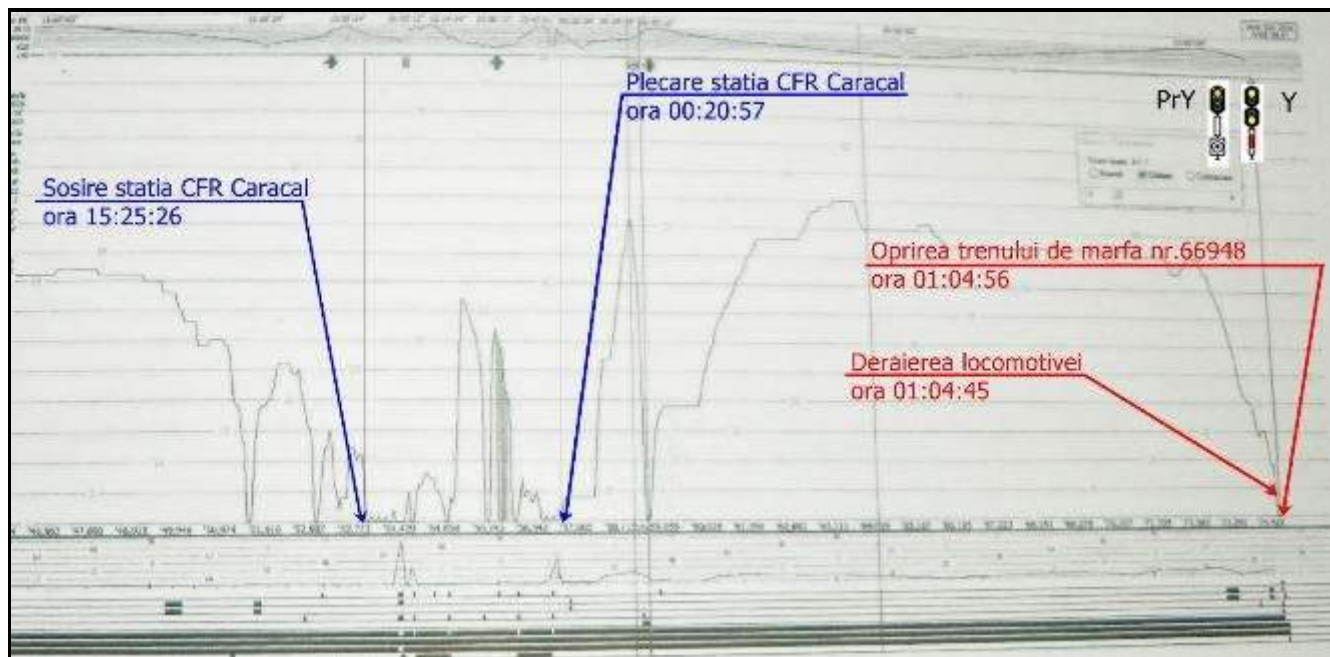
Fig nr.4 Diagrama vitezei locomotiva LEMA 039

- după luarea măsurilor de reducere a vitezei de la 47 km/h, pe înregistrare se observă influența de 1000 Hz cu acționare buton "Atenție" la semnalul prevestitor luminos PrY și la semnalul de intrare luminos Y (Fig nr.4).

Locomotiva LEMA 039 a deraiat la viteza de 9 km/h.

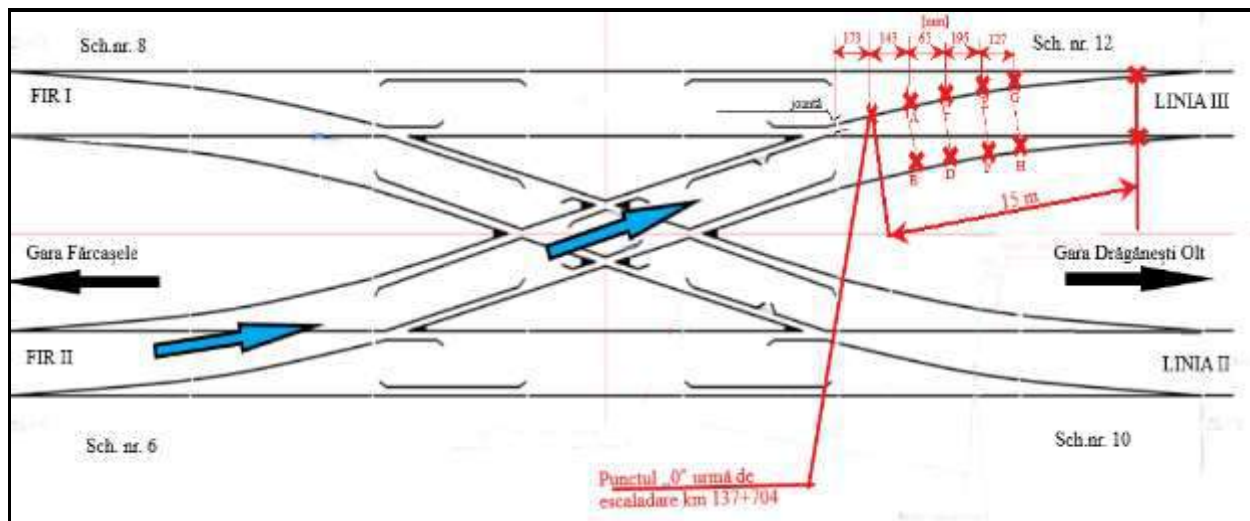
Fig. nr.5 Schiță deraiere 12.02.2025 - stația Drăgănești Olt

La intrarea în stația Drăgănești Olt, de pe firul II de circulație Fărcașele - Drăgănești Olt, la linia III directă, trenul a avut parcurs peste schimbătoarele de cale 6 (manevrat în poziția abatere și atacat pe la vârful și nr.12 (manevrat în poziția abatere și atacat pe la călcâi).

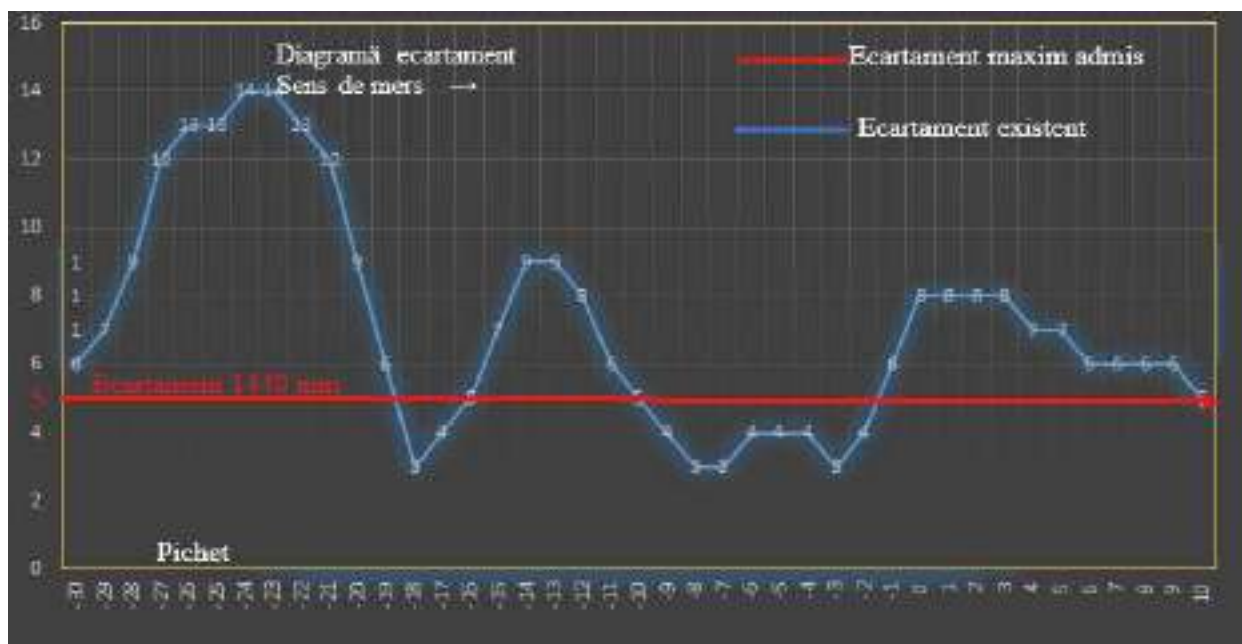
Diagrama nr. 1 - Diagrama ecartamentului

- valorile ecartamentului măsurat pe zona premergătoare producerii accidentului feroviar, depășeau valorile maxim admise prevăzute la art.19, punctul 2, din Instrucția nr.314/1989, pentru ecartamentul prescris la aparatele de cale în exploatare, cu valori de până la 9 mm în punctele „-23” și „-24”, 4 mm în punctele „-13” și „-14”, și de 3 mm în punctele „0” și „3” Se face precizarea că reglementarea menționată mai sus, prevede că toleranțele admise față de ecartamentul prescris de 1435 mm sunt de +5 mm /-3 mm, în orice punct al aparatului de cale cu excepția vârfului acelor și inimă (Diagrama nr.1);

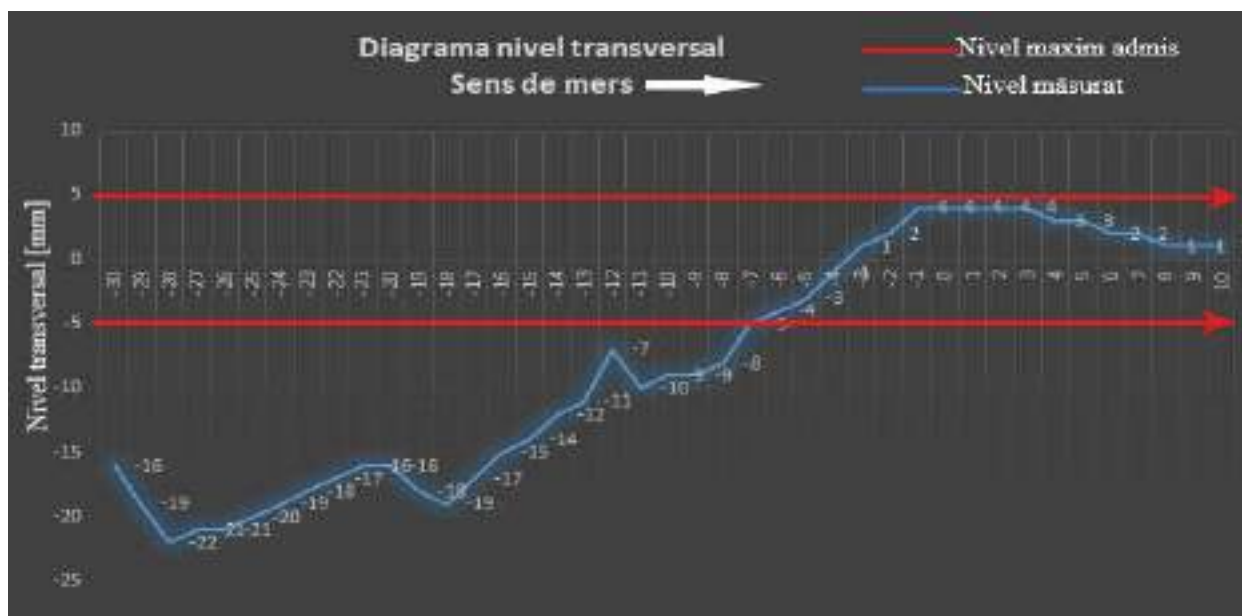
Diagrama nr. 2 - Diagrama nivelului transversal

• torsionarea căii a fost mai mică de 15 mm, raportat la baza de măsurare de 2,5 m iar valorile măsurate se încadrau în toleranțele admise, prevăzute la art.7, pct. A.4 din Instrucția nr.314/1989, pentru liniile cu viteză maximă de circulație de cel mult 10 km/h (Diagrama nr.2).

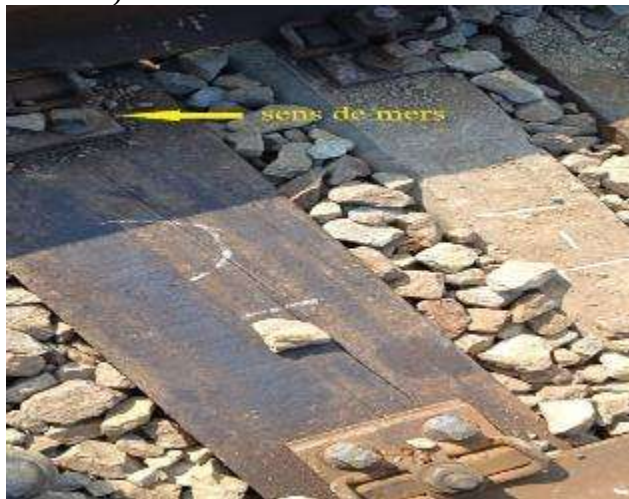
Foto nr.8 starea traverselor în punctul „0”

- Starea traverselor:
  - T-20,T-17,T-16, T-12, T-11 traverse corespunzătoare, prezintă crăpături longitudinale, prindere asigurată;
  - T-1, T3 traverse de beton
  - T0, T1,T2 și celelalte traverse analizate sunt corespunzătoare, prindere asigurată;

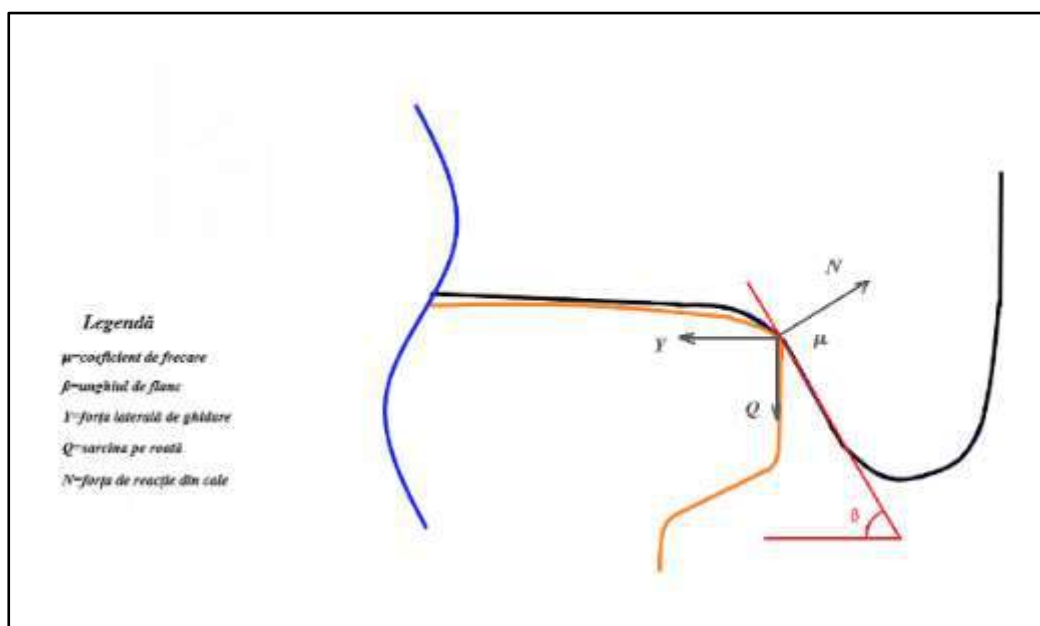
Fig. nr.8 Bicontactul roții atacante cu șina la LEMA 039

Se poate concluziona că, din cauza valorii crescute a rugozității pe suprafața de rulare, a rezultat un coeficient de frecare sporit în zona de contact roată/șină, fapt care a avut consecință finală scăderea capacității de ghidare a osiei și înrăutățirea siguranței contra deraierii .

Așa cum reiese și din Figura nr.8, în cazul bicontactului roții atacante cu șina (suprafața de rulare și flancul activ al buzei roții), în momentul în care forța de ghidare Y a roții atacante crește peste limita de deraiere (când forța de reacție din cale N are valoarea „0”), respectiv când valoarea raportului Y/Q depășește valoarea critică, buza roții se va urca pe flancul interior al șinei, producându-se deraierea. Valoarea acestui raport este determinat de *formula lui Nadal*, respectiv:

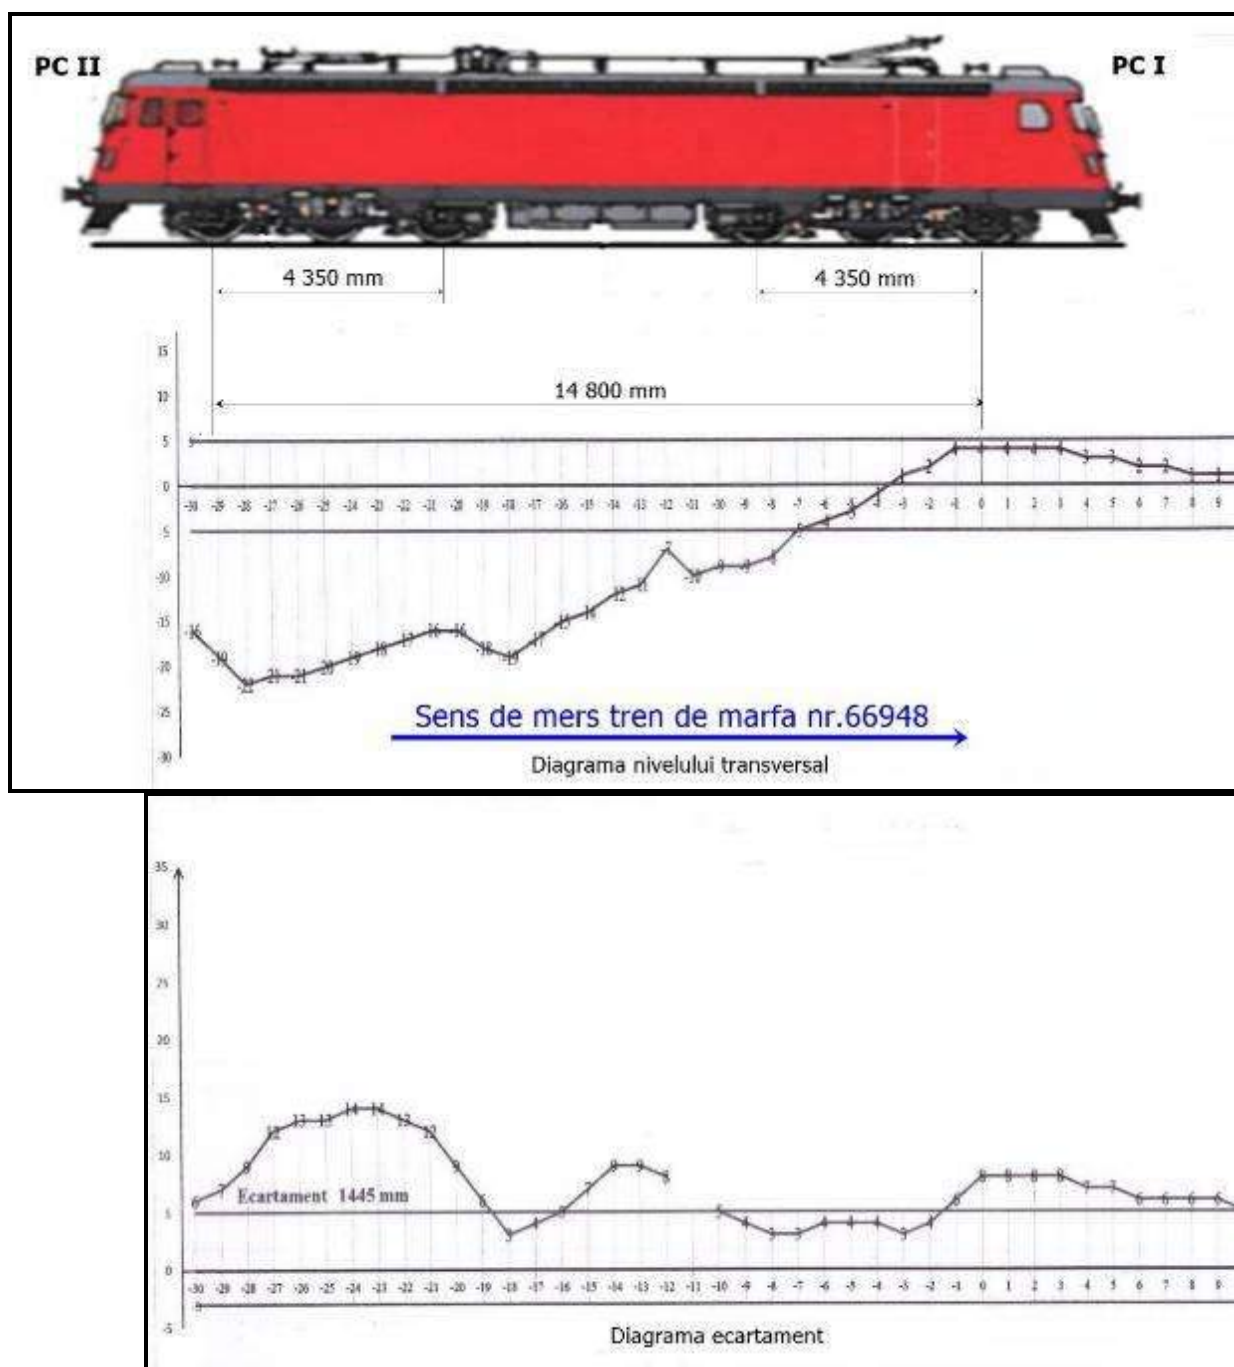
Fig. nr.9 Variația valorilor nivelului transversal și ecartament pe lungimea locomotivei între axa osiei nr.1 și axa osiei nr.6.

Al treilea element defavorabil, care a crescut probabilitatea producerii deraierii, a fost starea tehnică a schimbătorului de cale nr.12 care prezenta o geometrie necorespunzătoare.

Așa cum se poate vedea în diagrama nivelului transversal din Fig nr.9, în momentul în care osia nr.1 (prima în sensul de mers) a ajuns în punctul „0”, ultima osie s-a aflat în zona punctelor de reper „-29 și -30”. Se poate observa astfel că între cele două osii, diferența de nivel a fost între 23 și 20 mm.
