## **RAPORT DE INVESTIGARE**

privind accidentul feroviar produs la data de 17.02.2025, pe raza de activitate a Sucursalei Regionale de Căi Ferate Craiova, între haltele de mișcare Mihăești și Radomirești, prin declanșarea unui incendiu la ultimul vagon din compunerea trenului de călători Interregio nr.1823, aparținând SNTFC „CFR Călători” SA.

*Ediție finală*

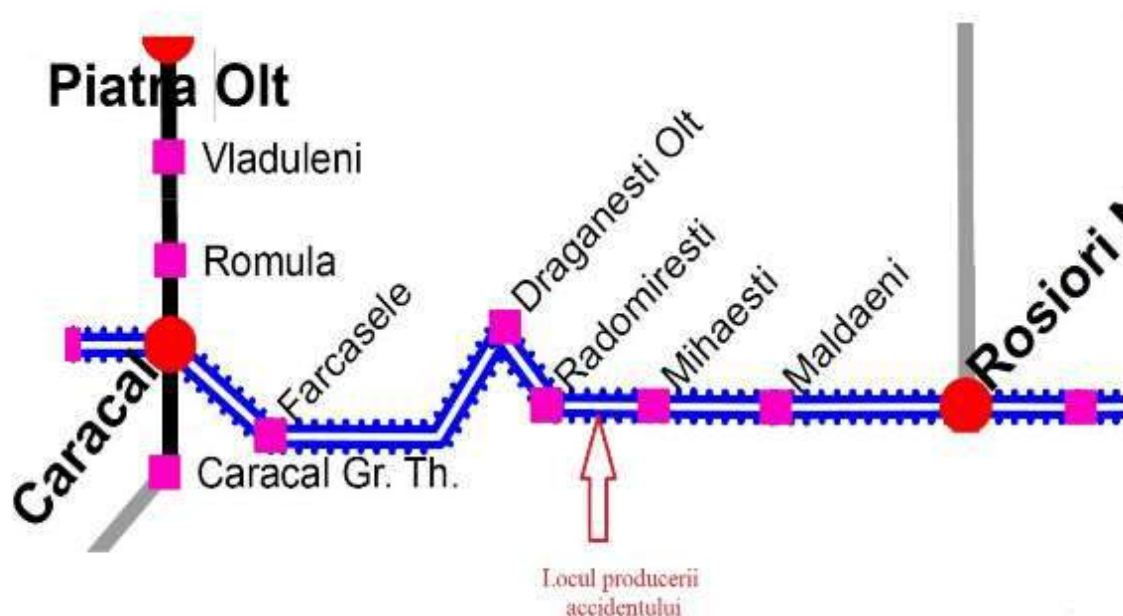
Imaginea nr.1 – Locul producerii accidentului

La data de 17.02.2025, în jurul orei 12:30, pe raza de activitate a Sucursalei Regionale de Căi Ferate **Craiova**, secția de circulație Caracal - Roșiori Nord (linie dublă, electrificată), între haltele de mișcare Mihăești și Radomirești, pe firul I de circulație, la km.120+700, în circulația trenului de călători Interregio nr.1823 (aparținând operatorului de transport feroviar SNTFC „CFR Călători” SA), remorcat cu locomotiva EA 443, s-a produs un incendiu la vagonul de călători nr.50532083026-6, situat ultimul în compunerea trenului. Urmare a declanșării incendiului, un pasager neidentificat, aflat în acest vagon, a acționat semnalul de alarmă și s-a produs frânarea de urgență a trenului în linie curentă, trenul oprindu-se la km.120+700.

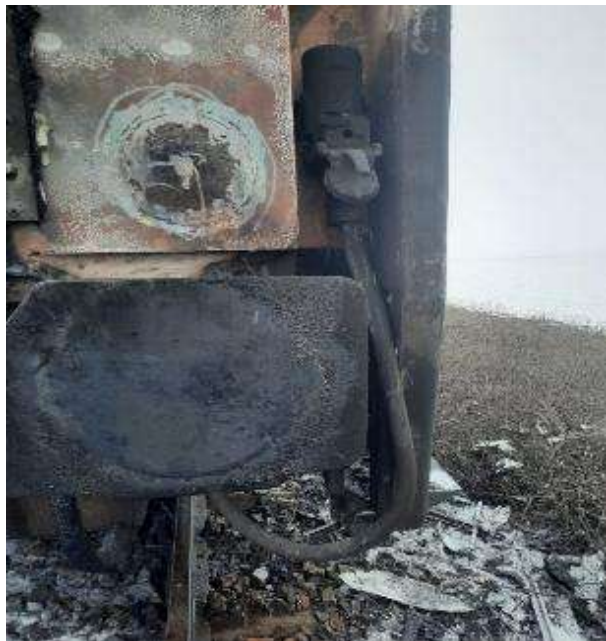
Au fost vizualizate fișele și prizele de înaltă tensiune. Fișa și priza de la capătul cu frâna de mână, corespunzător boghiului cu roțile 5-8, nu avea urme de conturare (scurtcircuit). Fișa și priza de la capătul de unde a pornit incendiul, corespunzătoare boghiului cu roțile 1-4, lipsă (fără urme de vandalizare), doza de racord a fișei IT prezenta urme de lucru normale (luciu metalic). *Imaginea nr.3 și 4.*

*Imaginea nr.3 – Fișa și priza de la capătul cu frâna de mână, corespunzător boghiului cu roțile 5-8, nu avea urme de conturare (scurtcircuit)*

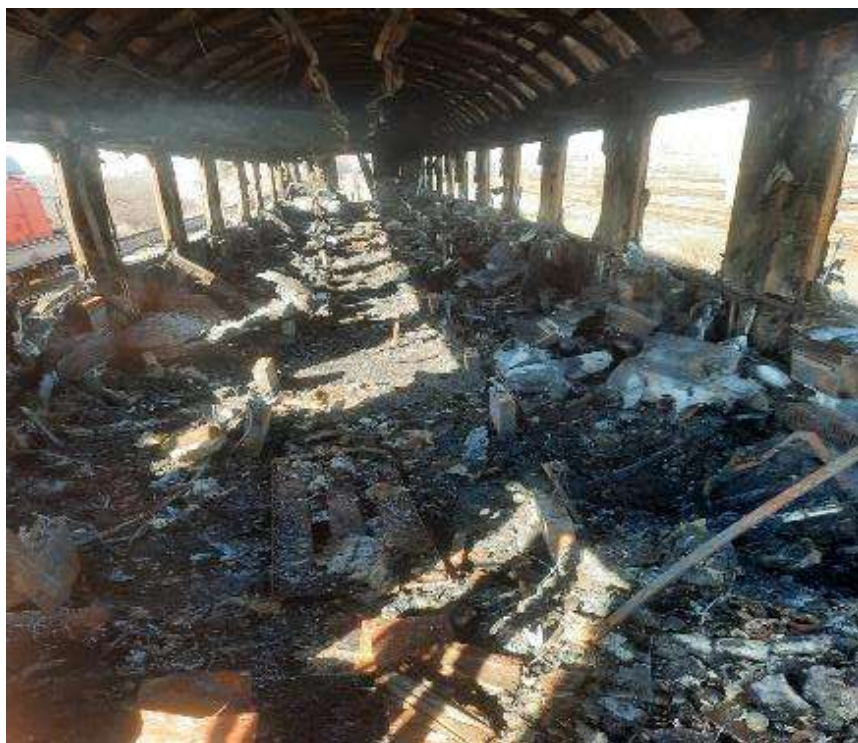
Interiorul vagonului afectat de incendiu în proporție de 100% - *Imaginea nr.5.*

*Imaginea nr.5 – interiorul vagonului afectat de incendiu*

Pereții interiori, tavanul și toate canapele din interiorul vagonului erau arse în totalitate, 100%.

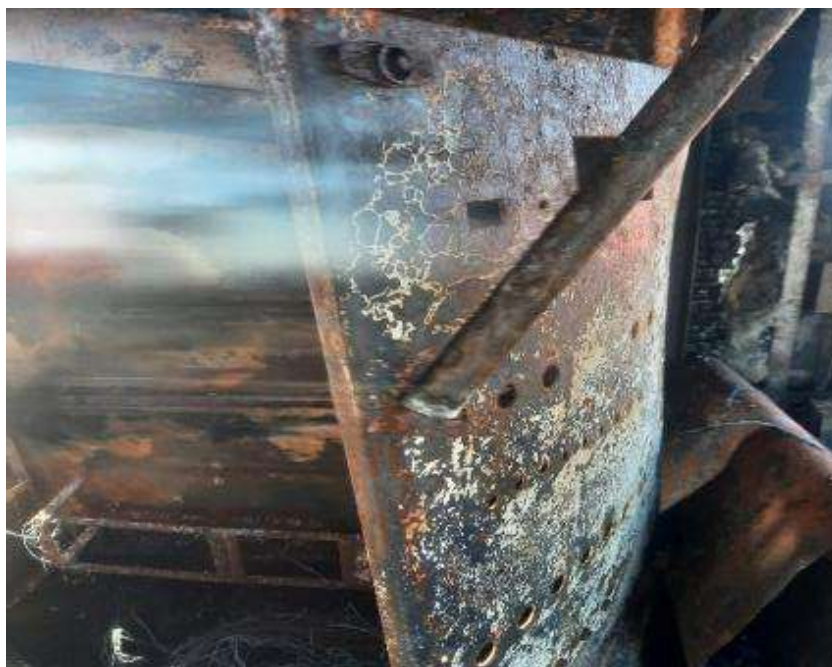
Tabloul electric de comandă al vagonului era afectat de incendiu, dulapul acestuia având vopseaua arsă, dar tabla dulapului nefiind deformată ca urmare a unui focar de incendiu produs la acesta - *Imaginea nr.6.* Ușile tabloului electric, erau confecționate din tablă de 2 mm, fără urme de deformare, prezentau urme de vopsea și urme de ardere pe toată suprafața.

*Imaginea nr.6 – zona tabloului electric de comandă al vagonului  
cu detaliu al afectării termice a cutiei acestuia*

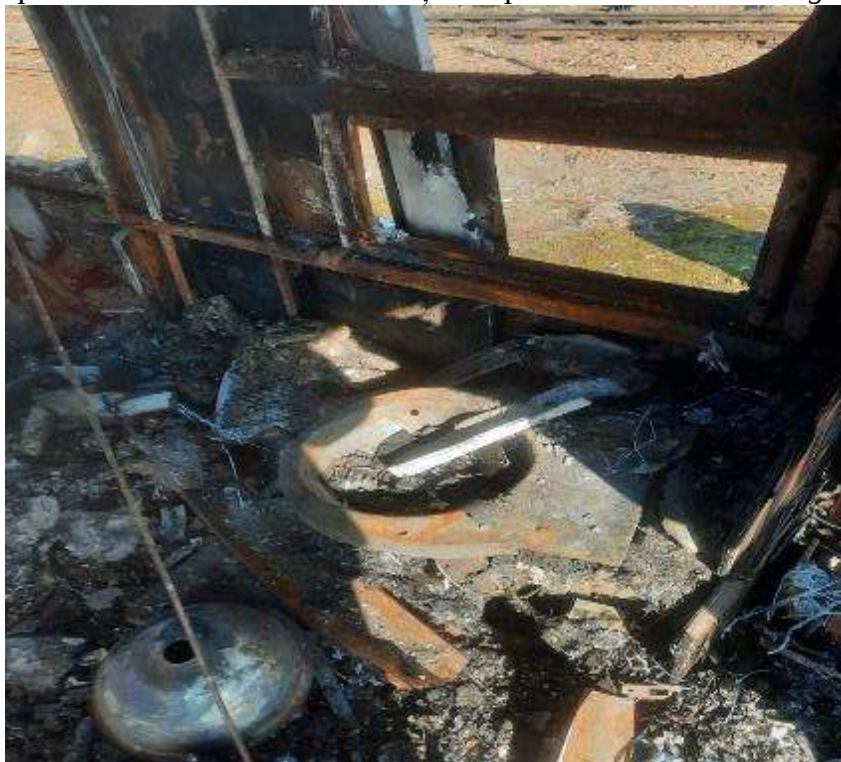
Cabina WC din dreptul tabloului electric era arsă complet. Cabina WC este de construcție modulară, între peretele cabinei și peretele salonului fiind o distanță de aproximativ 10 cm - *Imaginea nr.7*;

*Imaginea nr.7 - zona perete cabina WC / perete salon*

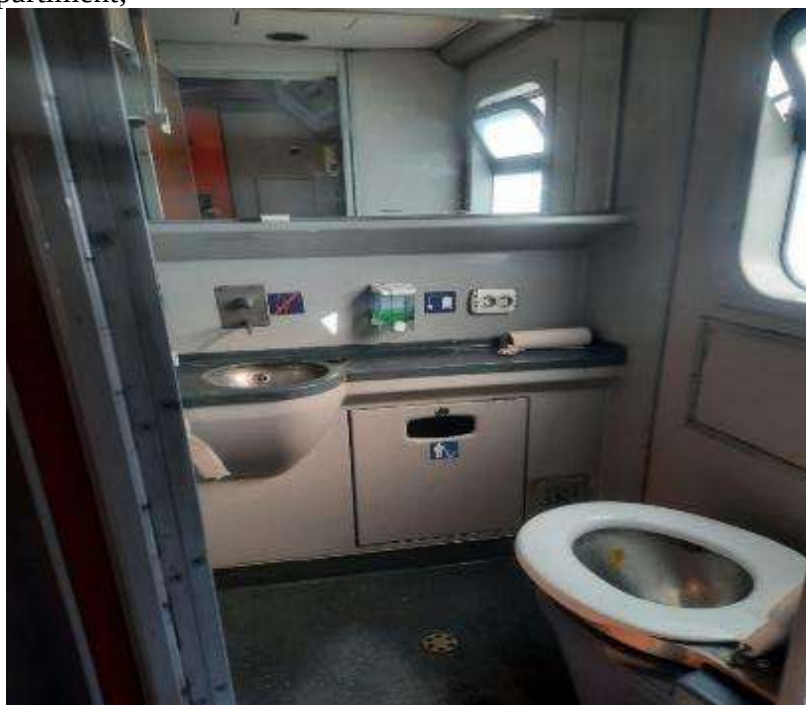
- probabil un pasager neidentificat a aruncat o țigară nestinsă în resturile menajere aflate sub chiuveta din cabina WC, iar la părăsirea cabinei WC a închis ușa acestuia;
- probabil țigara nestinsă odată ajunsă în resturile menajere a produs aprinderea hârtiei și a resturilor aflate în acest compartiment;

*Imaginea nr.8 – partea inferioară a cabinei WC cu coșul de gunoi de la un vagon similar*

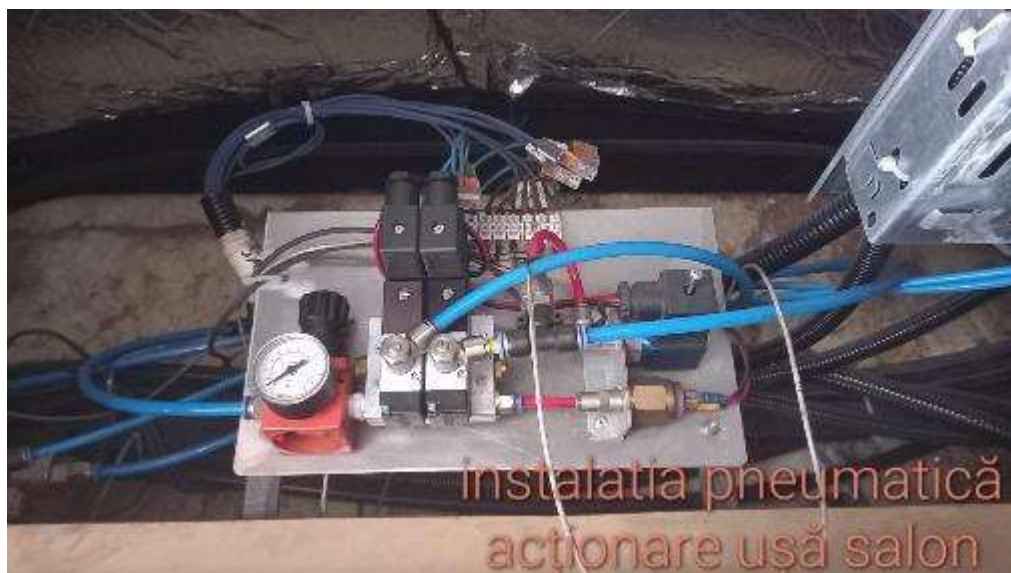
- focul a cuprins pereții cabinei WC, care au erau confecționați din plăci aglomerate din lemn melaminat, materiale inflamabile, și s-a propagat spre podul cabinei WC, incendiul fiind amplificat de curentul de aer produs de circulația trenului (geamul cabinei toaletei fiind în poziția întredeschisă).
- în urma creșterii temperaturii și propagării focului spre podul vagonului, s-au supraîncălzit și deteriorat conductele de 5, respectiv 10 bar ale instalației pneumatice de acționare ale ușii salon (*Imaginea nr.9, fotografie de la un vagon similar*), aflate în podul vagonului în apropierea plafonului cabinei WC;

Imaginea nr.9 - Instalație pneumatică de acționare ușă salon de la un vagon similar

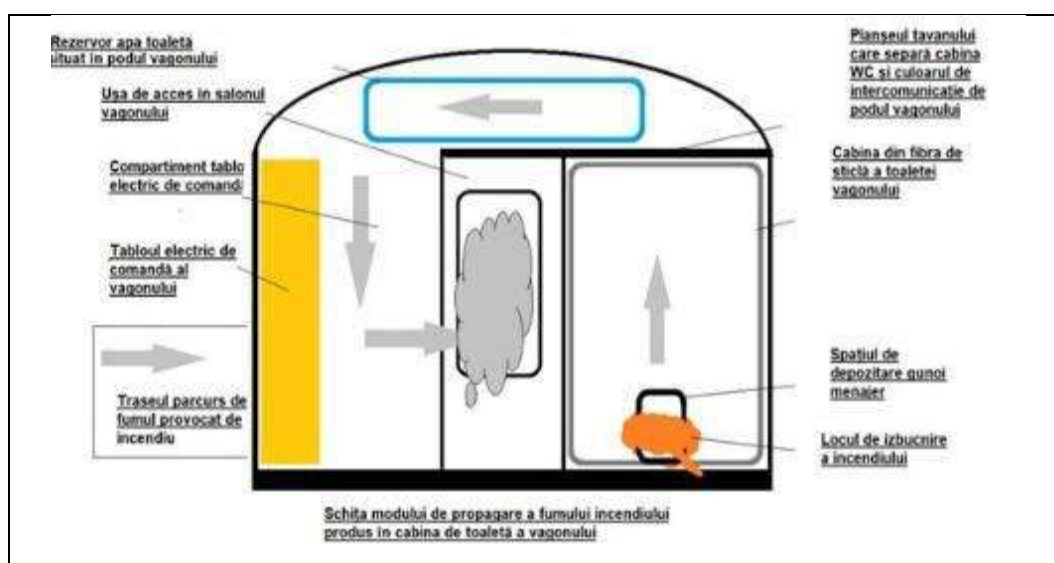
Deoarece compartimentul tabloului electric de comandă nu prezintă plafon, acesta comunicând liber cu podul vagonului, iar ușile acestui compartiment nu sunt etanșe (ușile compartimentului tabloului electric sunt panouri din PAFS cu încuietoare mică tip CFR), fumul produs la inițierea incendiului a fost sesizat ieșind atât cabina WC cât și din compartimentul tabloului electric.

Traseul degajării de fum la momentul inițierii incendiului este prezentat în *Imaginea nr.10*.

*Imaginea nr.10.- Traseul degajării de fum*
