## RAPORT DE INVESTIGARE

al accidentului feroviar grav produs la data de 19.02.2025, pe raza de activitate a Sucursalei Regionale CF Craiova, în halta de mișcare Mihăești, prin deraierea a 4 vagoane din compunerea trenului de marfă nr.57306, care ulterior au intrat în coliziune cu locomotiva ES 008 aflată în remorcarea trenului de marfă nr.58572, în urma căruia a rezultat decesul unei persoane

*Raport de investigare final  
05 august 2026*

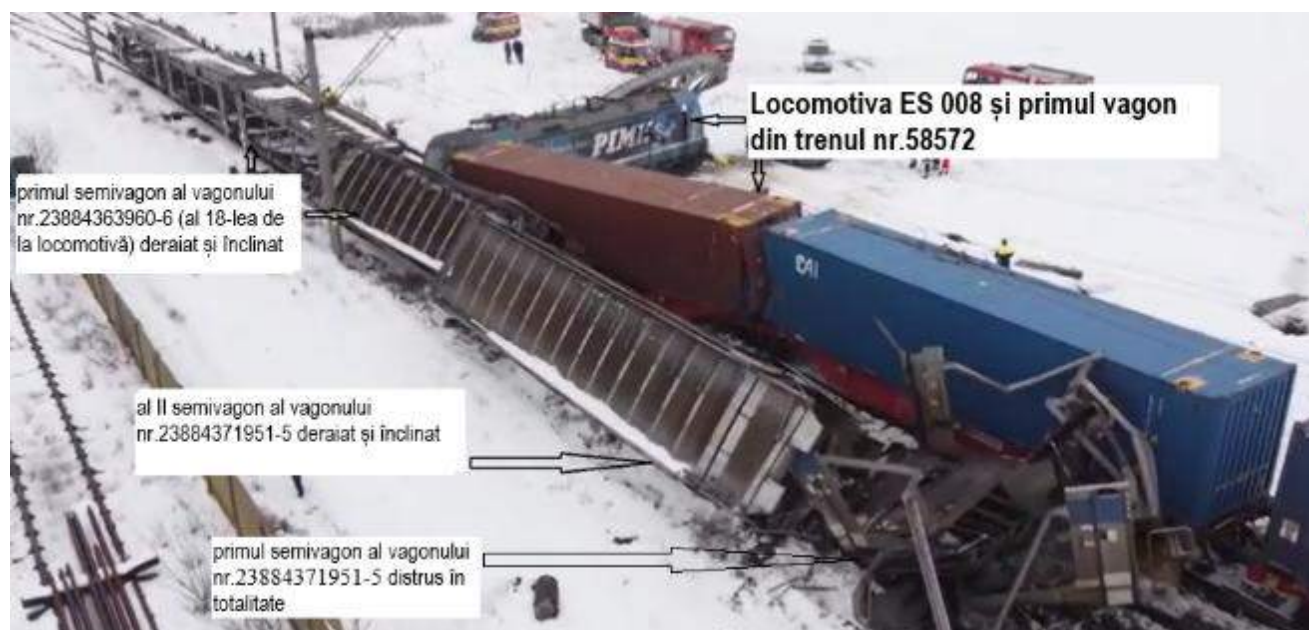
- deraierea de toate osiile și poziționarea transversal față de axul căii a locomotivei ES 008;
- deraierea de toate osiile a primelor 2 boghiuri a vagonului de marfă nr.3375952004-3 (primul vagon din compunerea trenului de marfă nr.58572) și avarierea containerelor încărcate pe acestea, containere care conțineau componente pentru motoare de autoturisme;
- lovirea în zona centrală a celor 4 containere încărcate pe următoarele două vagoane (nr.33754953006-1 și nr.33754952088-6).

Foto nr.1– Instantaneu după producerea coliziunii

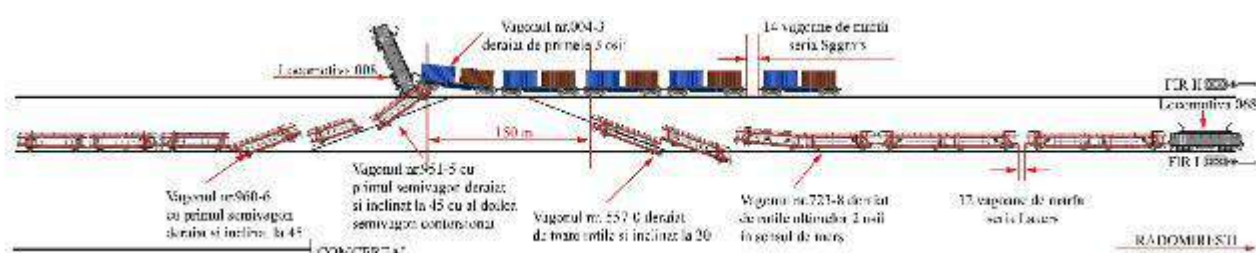
Figura nr.2 – Poziția celor două trenuri după producerea coliziunii

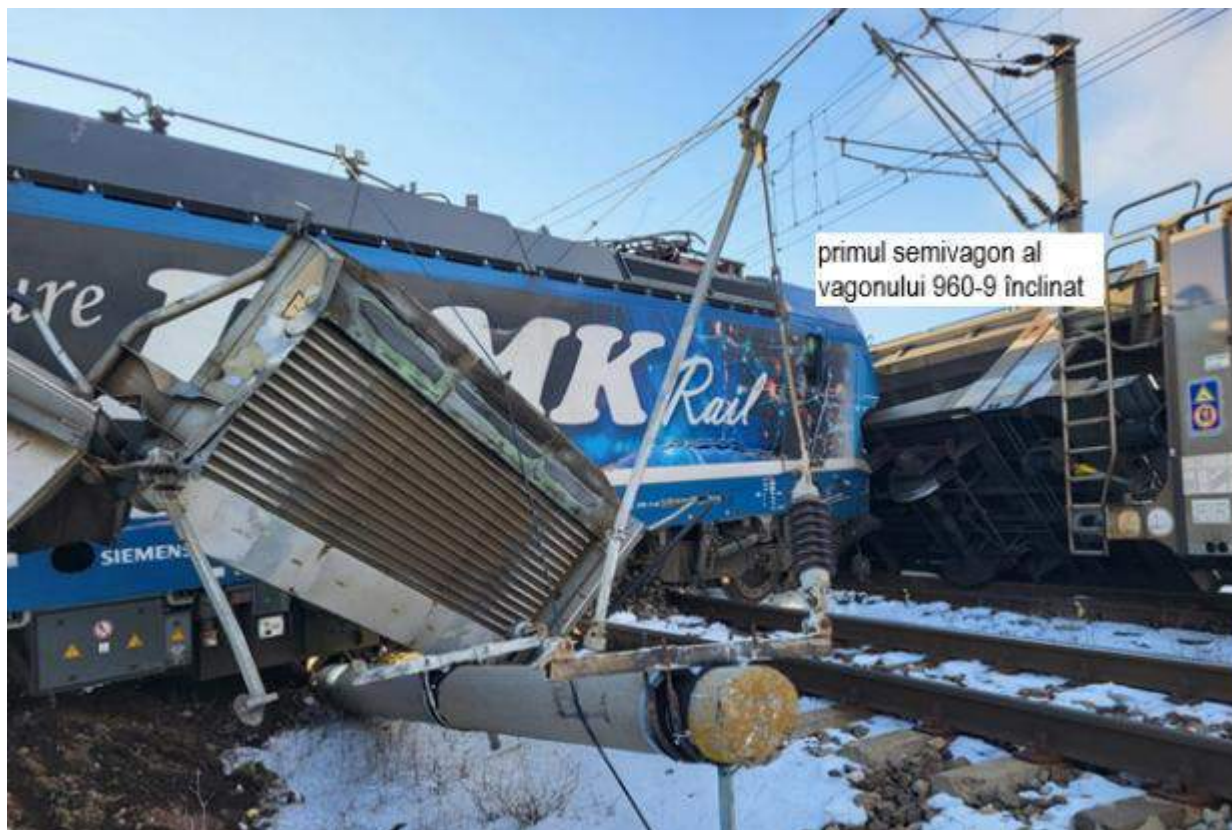
*Foto nr.2– Instantaneu surprins dinspre stația Mihăești după producerea coliziunii-  
Locomotiva ES 008 și primul semi-vagon al vagonului nr.23884363960-6*

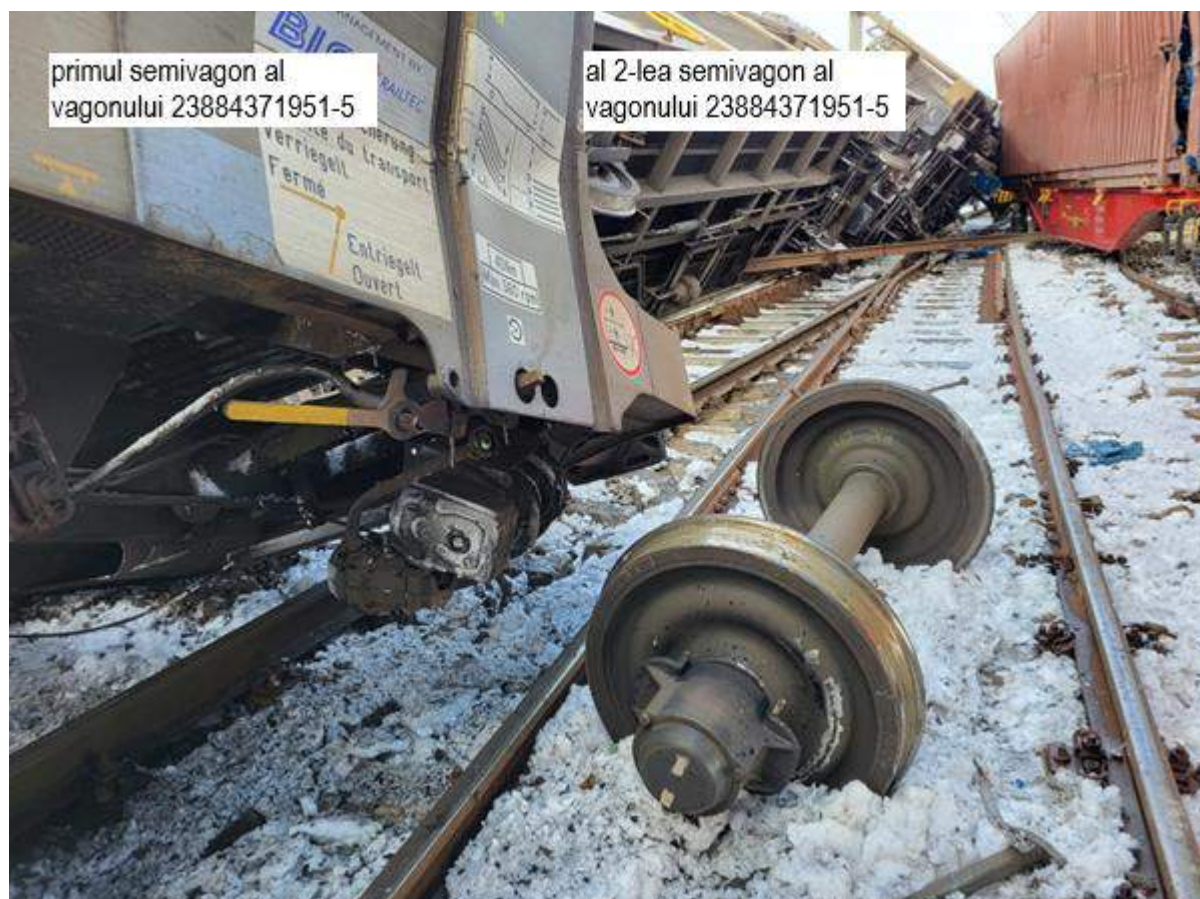
*Foto nr.3 – Instantaneu dinspre stația Radomirești după producerea coliziunii*

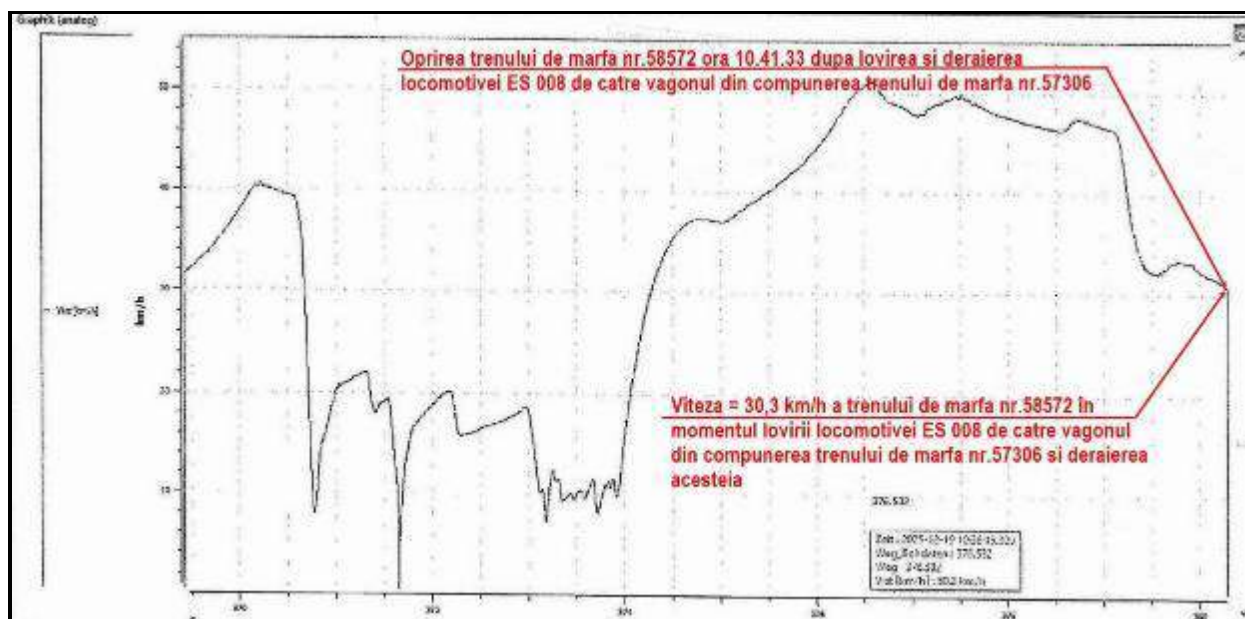
- la ora 10:41:33.090 viteza locomotivei a fost 30,3 km/h, aceasta scăzând brusc până la 0 km/h la ora 10:41:33.190. Scăderea bruscă a vitezei s-a produs fără a fi înregistrată o distanță de frânare sau punerea în acțiune a frânei;

Figura nr.5 – Diagrama înregistrărilor instalației de măsurare a vitezei de pe locomotiva ES 008

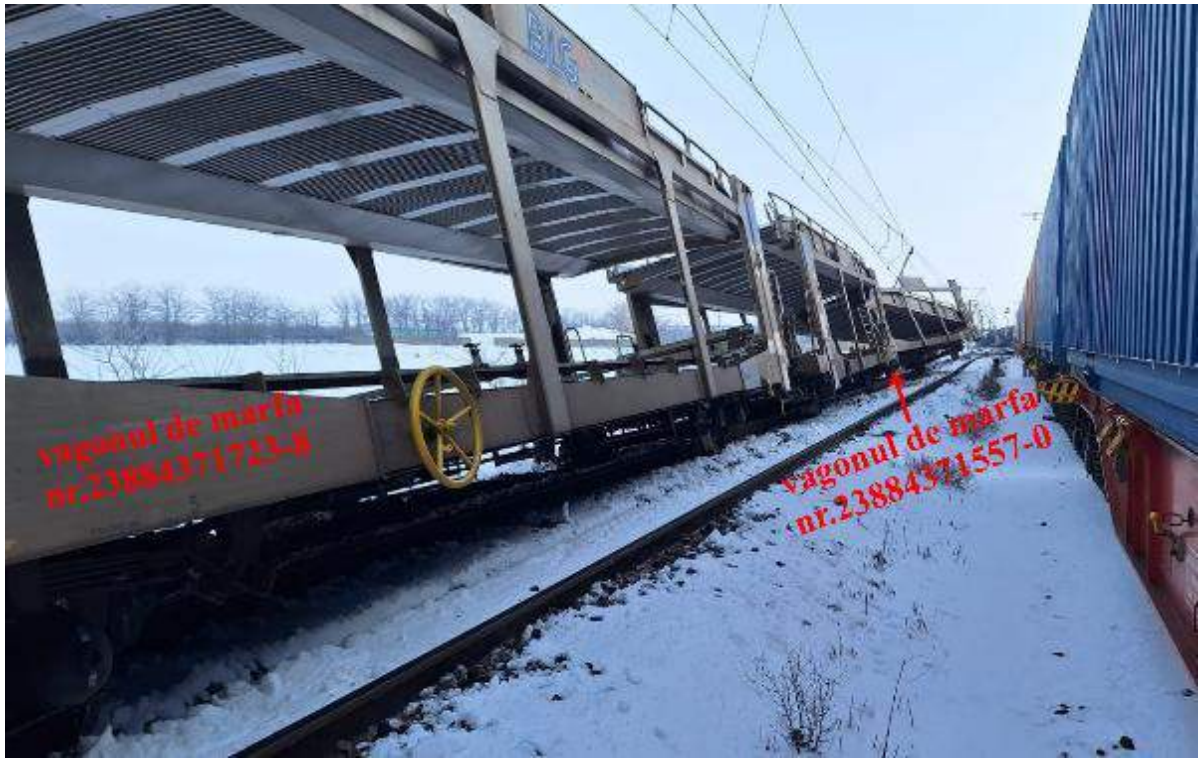
Foto nr.4 – Vagoanele de marfă nr.23884371723-8 și nr.23884371557-0

- primele 14 vagoane, din compunere, erau pe linia III fără a fi afectate de coliziunea cu trenul de marfă nr.58572. Aparatele de ciocnire ale ultimului vagon din acest grup, partea din spate sens mers, erau încălecate cu cele al următorului vagon deraiat;
- vagonul de marfă nr.23884371723-8 (al 15-lea vagon din compunerea trenului de marfă nr.57306), era deraiat de ambele osii ale celui de-al doilea semi-vagon, în sensul de mers, osiile cu roțile 5 – 6 și 7 – 8;
- vagonul de marfă nr.23884371557-0 (al 16-lea vagon din compunerea trenului de marfă nr.57306), era deraiat de toate osiile și înclinat la circa 30°, având cel de-al doilea semi-vagon sprijinit de un stâlp LC.

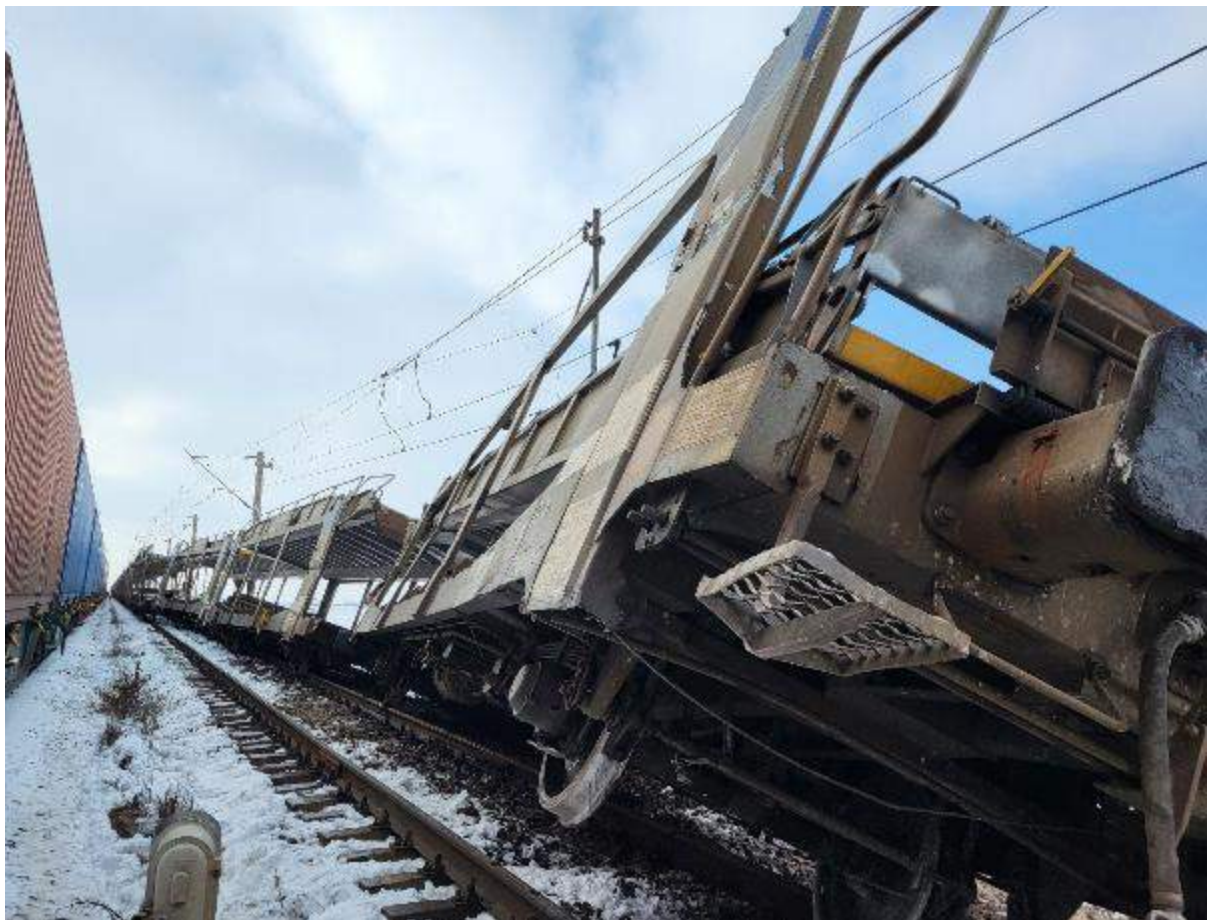
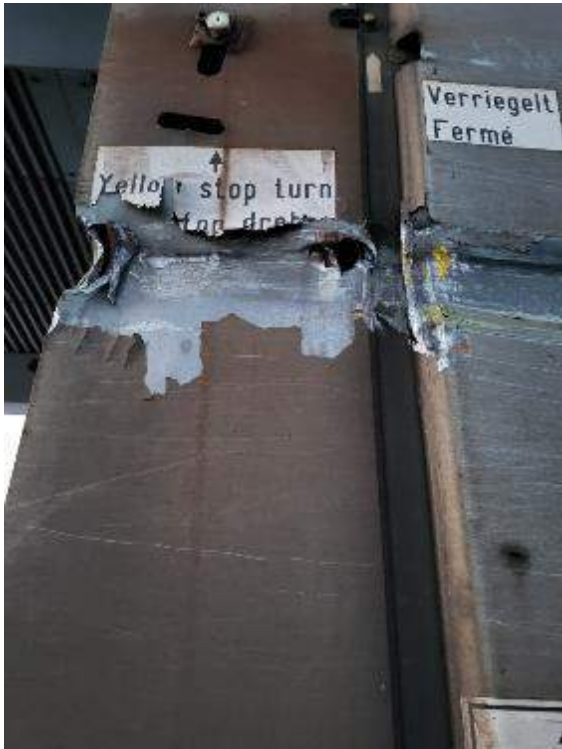
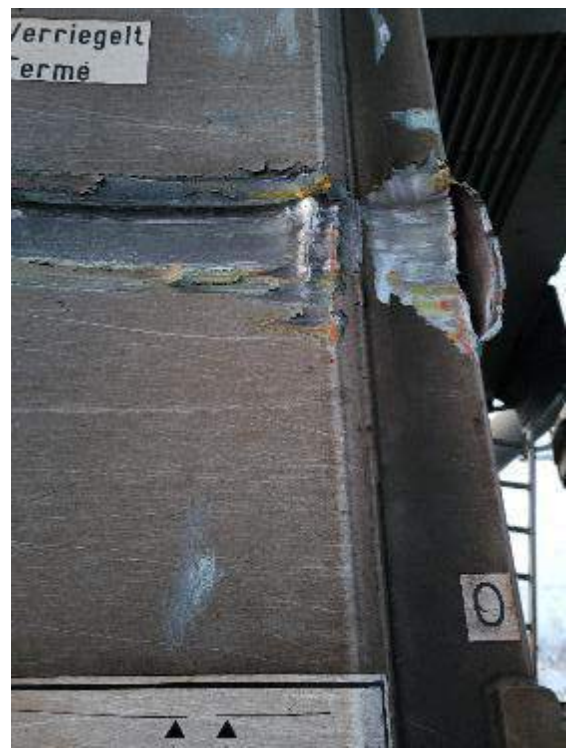
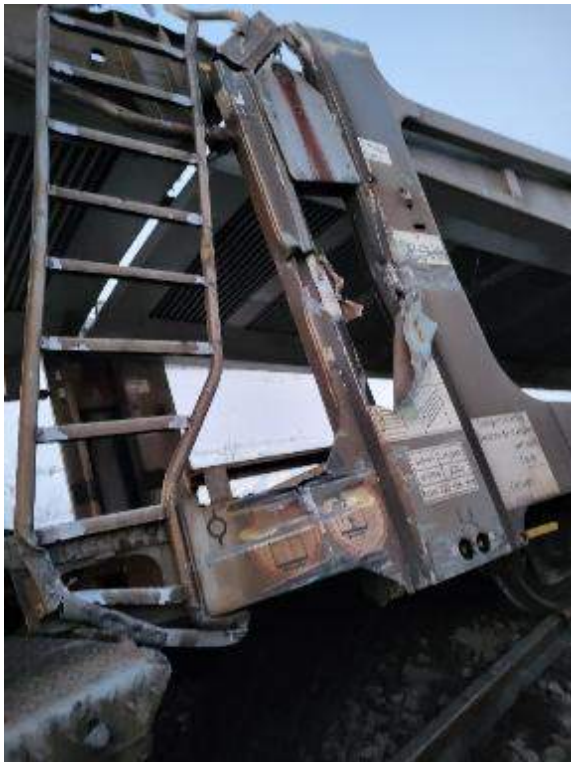
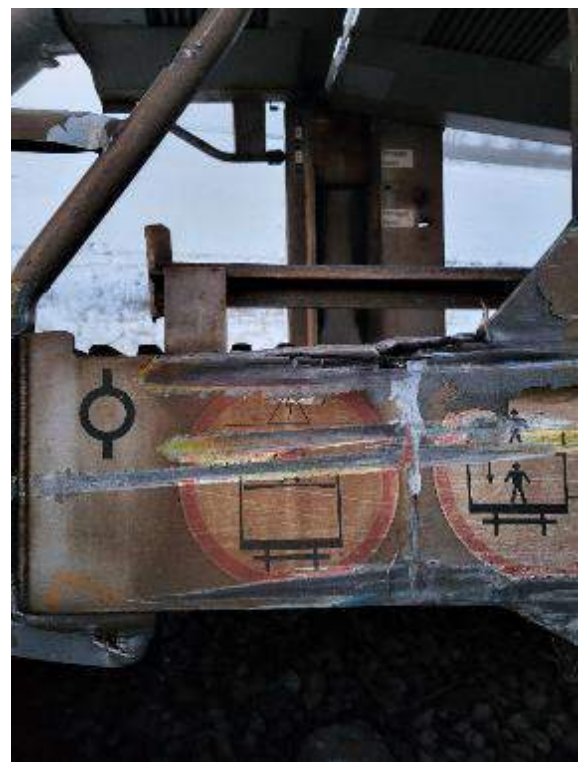
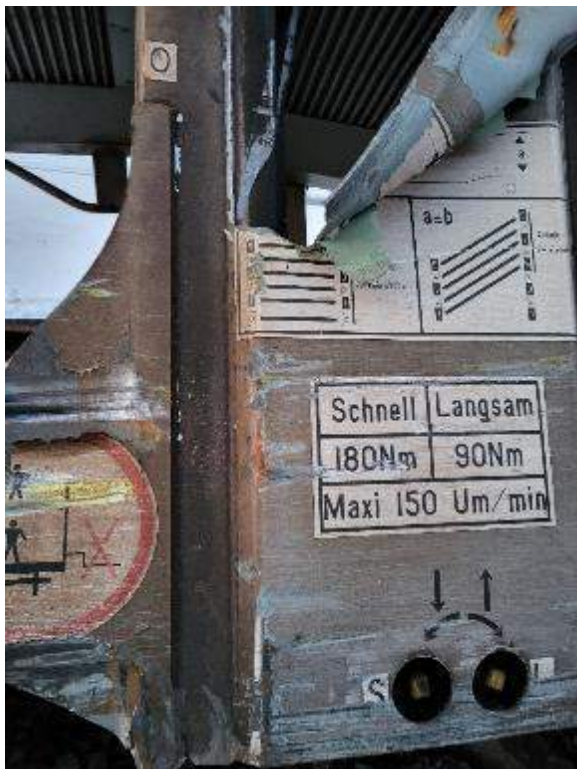
- vagonul de marfă nr.23884371557-0 prezenta lovituri pe partea laterală, stânga în sensul de mers, începând de la primul semi-vagon în zona celei de-a doua osii (cu roțile 5-6) și continuând pe lateralul celui de-al doilea semi-vagon al acestui vagon;

Foto nr.5 – Lovituri identificate pe partea laterală a vagonului de marfă nr.23884371557-0

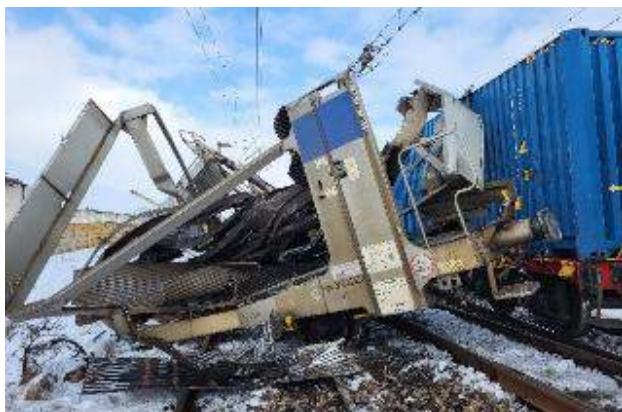
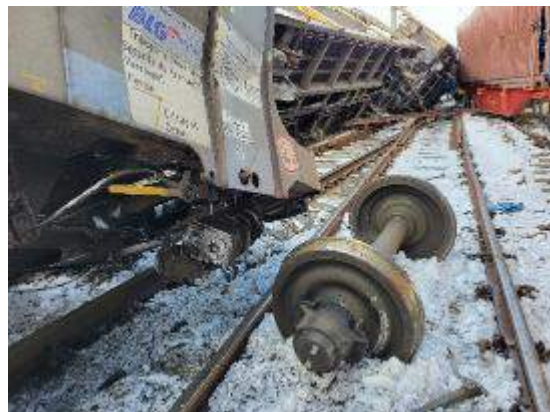
- trenul de marfă nr.57306 s-a rupt dintre vagoanele nr.23884371557-0 și nr.23884371951-5, distanța dintre cele două vagoane fiind de circa 150 m;
- vagonul de marfă nr.23884371951-5 (al 17-lea vagon din compunerea trenului de marfă nr.57306), era deraiat de toate osiile având torsionat și distrus primul semi-vagon, platforma superioară a acestuia pătrunzând în cabina de conducere, postul I, a locomotivei ES 008, iar al doilea semi-vagon era înclinat la circa 45° spre dreapta, în sensul de mers. De la primul semi-vagon era sărită o osie spre linia IV iar aparatul de ciocnire corespunzător părții din față stânga era la circa 9 m în față, sens de mers;

Foto nr.6 – Vagonul de marfă nr.23884371951-5 cu primul semi-vagon avariata având o osie sărită

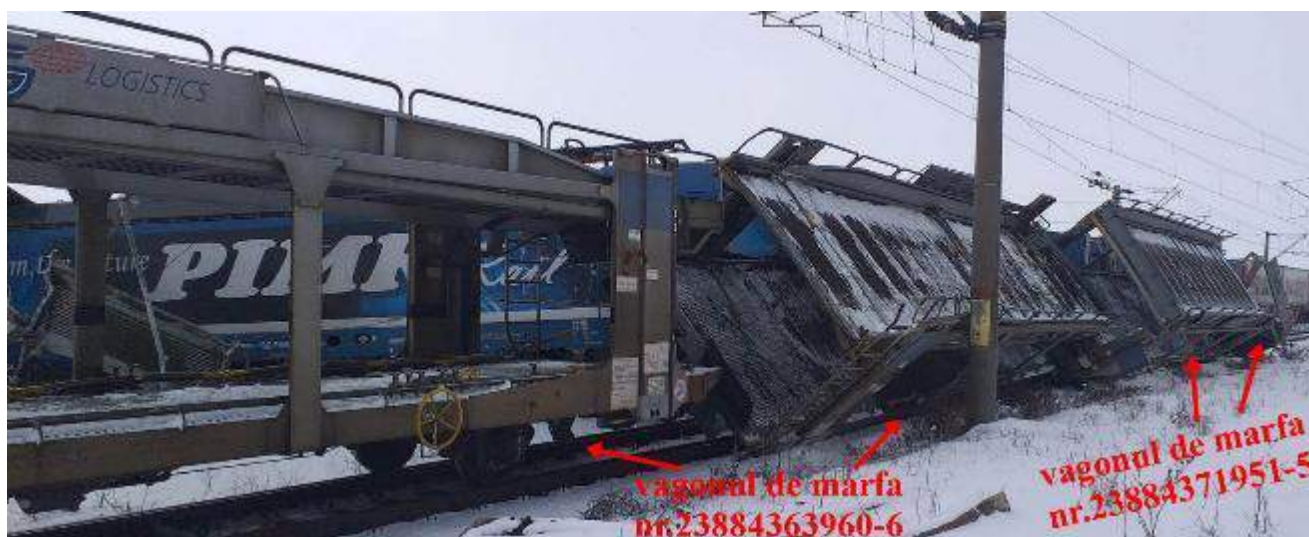
- vagonul de marfă nr.23884363960-6 (al 18-lea vagon din compunerea trenului de marfă nr.57306), era deraiat de ambele osii ale celui primului semi-vagon (corespunzător osiilor cu roțile 1 – 2 și 3 – 4) și înclinat la circa 45° spre dreapta, în sensul de mers.

Foto nr.7 – Vagonului de marfă nr.23884363960-6 cu primul semi-vagon deraiat și înclinat

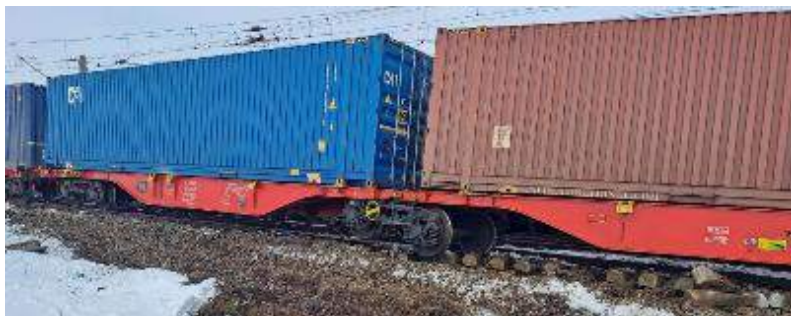
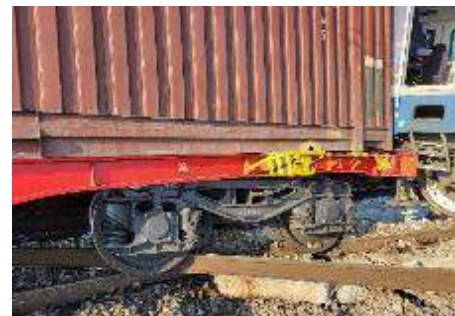
- vagonul de marfă nr.3375952004-3 (primul vagon din compunerea trenului de marfă nr.58572), având ultima reparație periodică cu valabilitate 6 ani efectuată la data de 17.05.23 la agentul economic identificat cu codul „VK”, vagon încărcat cu containere care conțineau componente pentru motoare de autoturisme, având 3 boghiuri a câte 2 osii fiecare, era deraiat de primele 2 boghiuri în sensul de mers, osiile cu roțile 3R – 3L, 4R – 4L, 5R – 5L și 6R – 6L. Ambele containere de pe vagon erau avariate prin lovire pe partea stângă, sens de mers.

*Foto nr.8 – Vagonul de marfă nr.3375952004-3 cu primele 2 boghiuri deraiate*

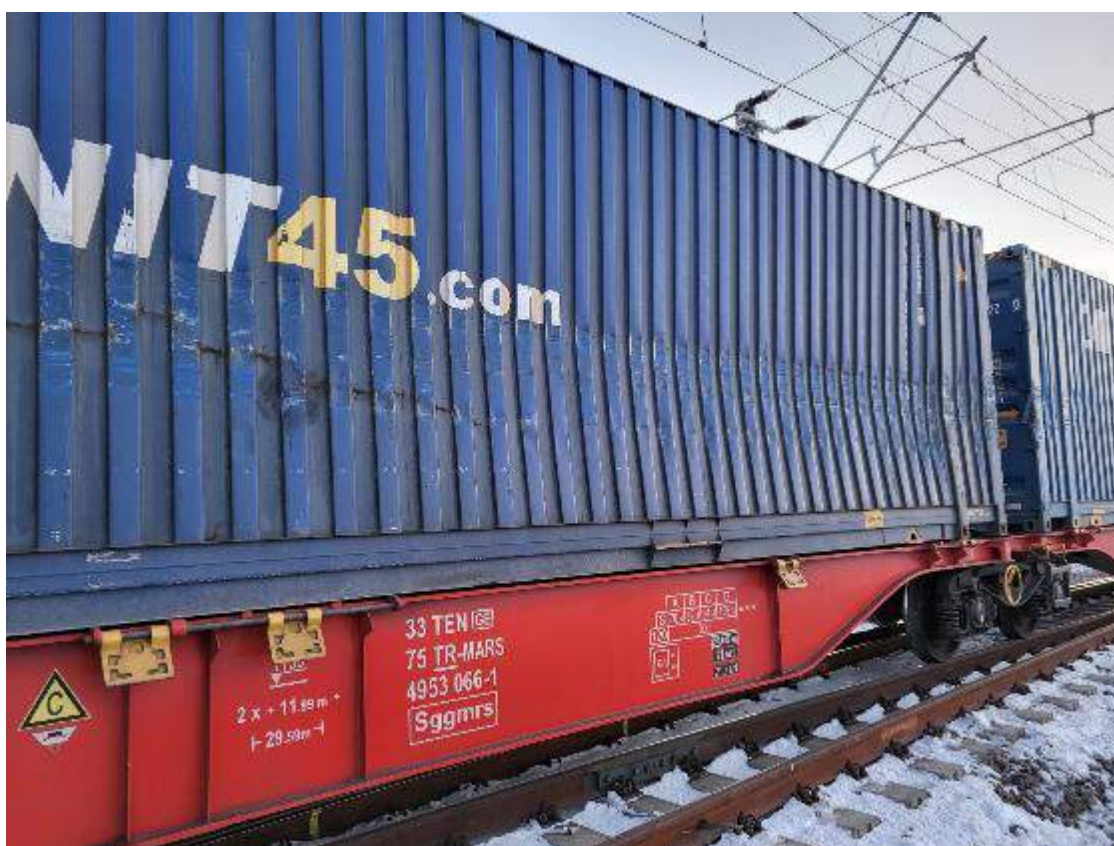
- vagonul de marfă nr.33754953006-1 (al doilea vagon din compunerea trenului de marfă nr.58572), era nederaiat, cele 2 containere încărcate pe el erau afectate prin lovire în zona centrală pe partea stângă, sens de mers;
- vagonul de marfă nr.33754952088-6 (al treilea vagon din compunerea trenului de marfă nr.58572), era nederaiat, cele 2 containere încărcate pe el erau afectate prin lovire în zona centrală pe partea stângă, sens de mers.

*Foto nr.9 – Container lovit încărcat pe vagonul de marfă nr.33754953006-1*

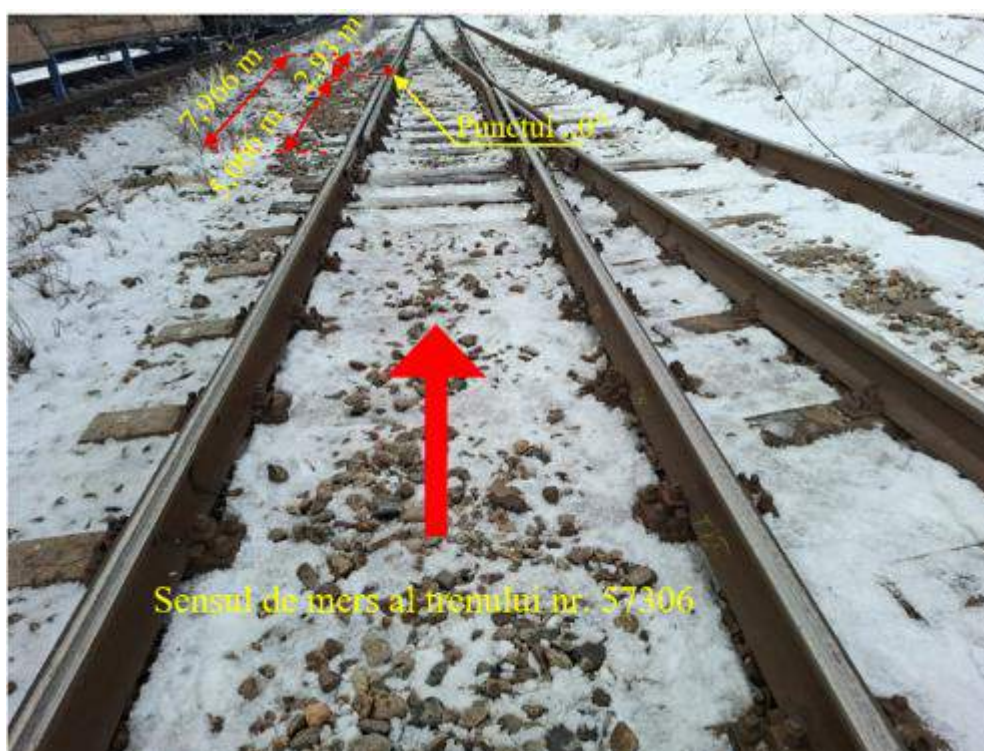
Deraierea s-a produs pe zona inimii de încrucișare a schimbătorului de cale nr.10 din Hm Mihăești, prin escaladarea flancului activ al șinei de rulare cu contrașină din partea stângă de către roata nr.4 a primei osii a celui de-al doilea semi-vagon al vagonului de marfă nr.23884371557-0 (al 16-lea din compunerea trenului de marfă nr.57306), căderea acesteia în exteriorul căii de rulare și antrenarea în deraiere a roții nr.3 a aceleiași osii. Circulația în stare deraiată a osiei cu roțile 3-4 a determinat deraierea osiei cu roțile 5-6 de la același vagon, urmată de intrarea acestuia în gabaritul de liberă trecere al liniei IV. Ulterior a fost antrenat în deraiere și al 17-lea vagon (vagonul de marfă nr.23884371951-5).

Foto nr.10 – Locul producerii deraierii pe schimbătorul de cale nr.10

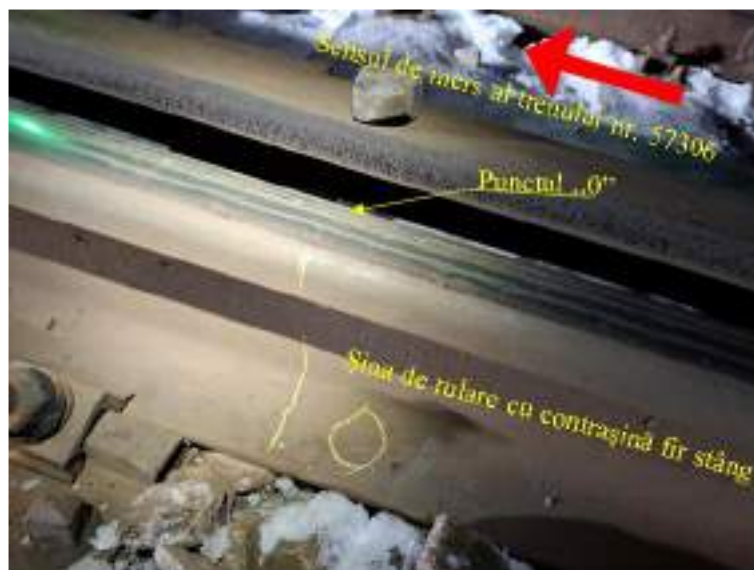
- prima urmă de escaladare a fost identificată pe zona inimii de încrucișare a schimbătorului de cale nr.10 din Hm Mihăești, la km 117+917, pe flancul activ al șinei de rulare cu contrașină de pe partea stângă în sensul de mers al trenului și al creșterii kilometrajului, la o distanță de 2,93 m de joanta dintre vârful inimii și șina de legătură de pe directă a schimbătorului nr.10. Această urmă a fost produsă de către roata nr.4, din partea stângă a primei osii a celui de-al doilea semi-vagon al vagonului de marfă nr.23884371557-0 (al 16-lea din compunerea trenului de marfă nr.57306) și a fost notată ca punctul „0”;

*Foto nr.11 – Punctul „0” (prima urmă de escaladare)*

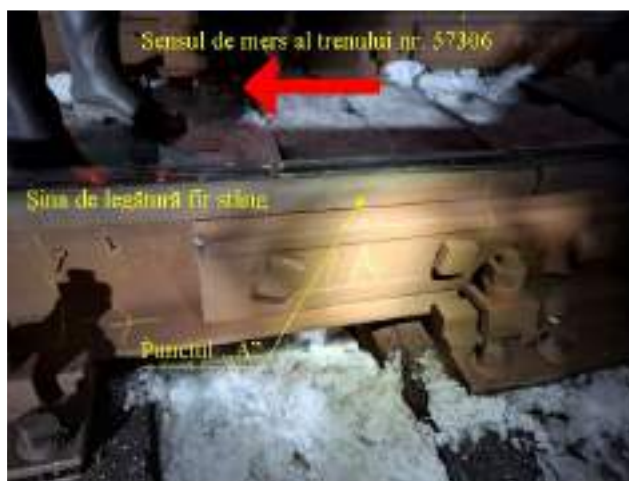
*Foto nr.12 – Punctul „A”*

- de la punctul „0” s-a constatat o urmă de rulare pe ciuperca șinei de rulare cu contrașină pe o distanță de 3,20 m și o urmă de cădere a roții nr.4 în exteriorul șinei de legătură de pe firul stâng, notată cu punctul „A”, iar pe firul din partea dreaptă, în aceeași secțiune transversală cu punctul „A”, s-a constatat o urmă de cădere și lovire a eclisei metalice de pe partea interioară a joantei dintre vârful inimii și șina de legătură de către roata nr.3, notată cu punctul „B”;

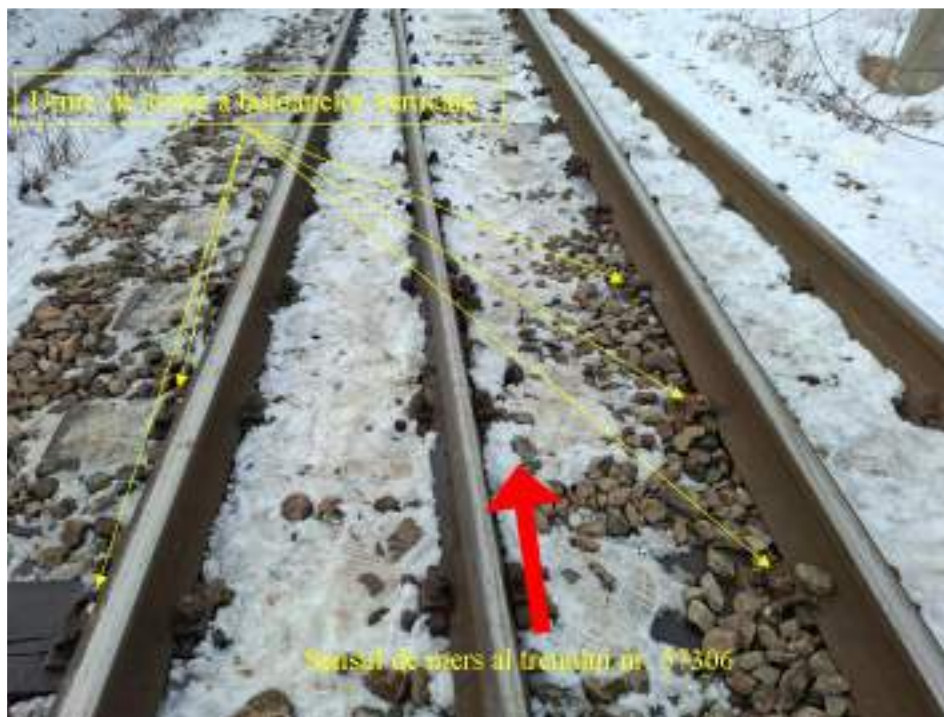
- pe zona șinelor de legătură a schimbătorului de cale nr.10 s-au constatat urme de lovire a buloanelor verticale la exteriorul căii pe firul din partea stângă și la interiorul căii pe firul din partea dreaptă în sensul de mers al trenului ca urmare a căderii roților nr.4 și nr.3 aferente primei osii a celui de-al doilea semi-vagon al vagonului de marfă nr.23884371557-0;

*Foto nr.14 – Urme de lovire a buloanelor verticale  
pe zona șinelor de legătură a schimbătorului de cale nr.10*

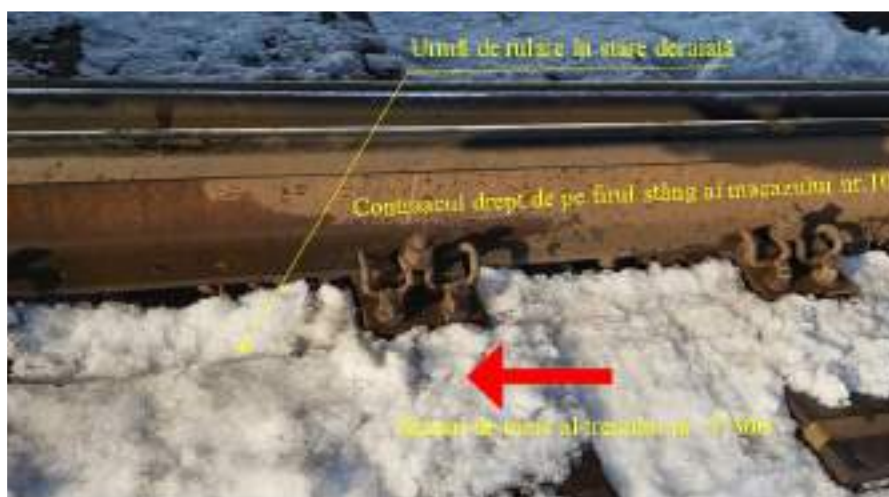
- pe zona macazului schimbătorului de cale nr.10 s-a constatat câte o urmă de rulare în stare deraiată la o distanță de aproximativ 10 cm de talpa contraacelor pe marginea plăcilor metalice suport, pe ambele fire;
- spre vârful macazului nr.10 au fost constatate două urme de rulare în stare deraiată, pe ambele fire (produse de circulația în stare deraiată a osiei cu roțile 3 – 4 - prima de la cel de-al doilea semi-vagon și a osiei cu roțile 5 – 6 – a doua osie a primului semi-vagon ale vagonului nr.23884371557-0), o urmă pe marginea plăcii metalice suport și o urmă la aproximativ 10 cm de aceasta. S-a constatat o continuitate a acestor urme de rulare în stare deraiată și pe porțiunea de aliniament între prima joantă a schimbătorului de cale nr.10 și prima joantă a schimbătorului de cale nr.8 și pe zona macazului nr.8.

*Foto nr.15 – Urme de rulare în stare deraiată la 10 cm de contraacul drept de pe firul stâng*

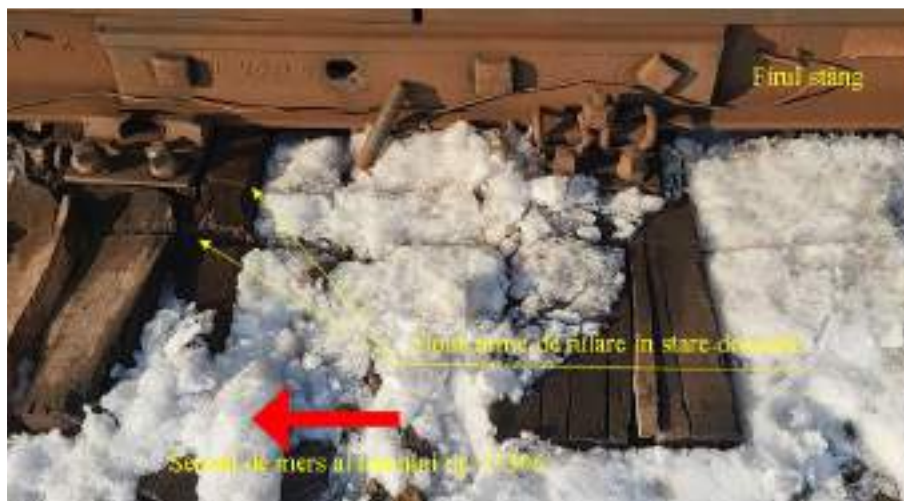
Foto nr.16 – Două urme de rulare în stare deraiată la vârful macazului nr.10 de pe firul stâng

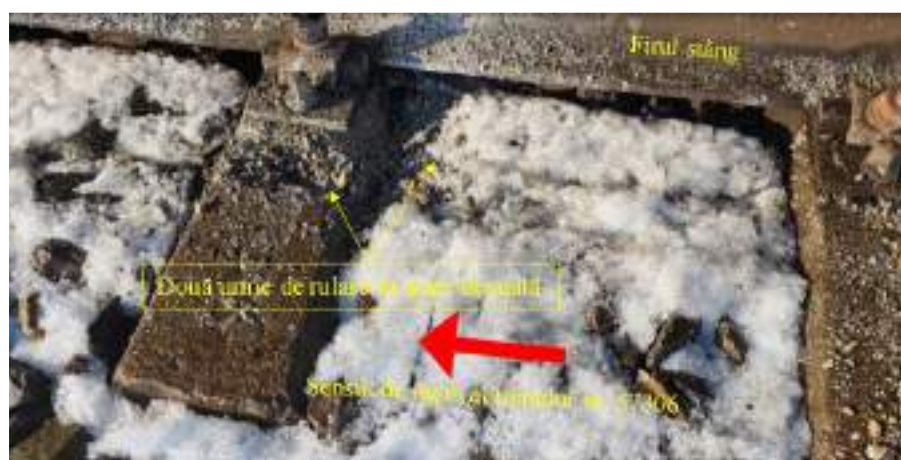
Foto nr.17 – Două urme de rulare în stare deraiată pe aliniamentul dintre schimbătoarele de cale nr.10 și nr.8

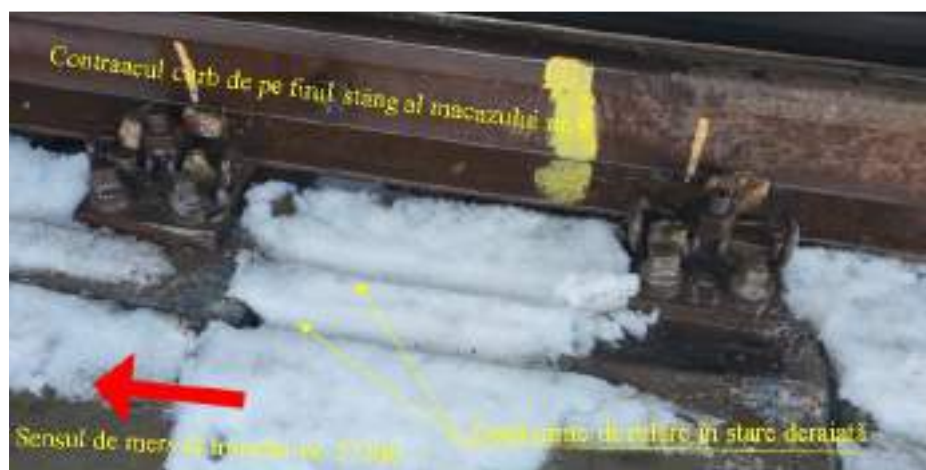
Foto nr.18 – Două urme de rulare în stare deraiată pe macazul schimbătorului de cale nr.8

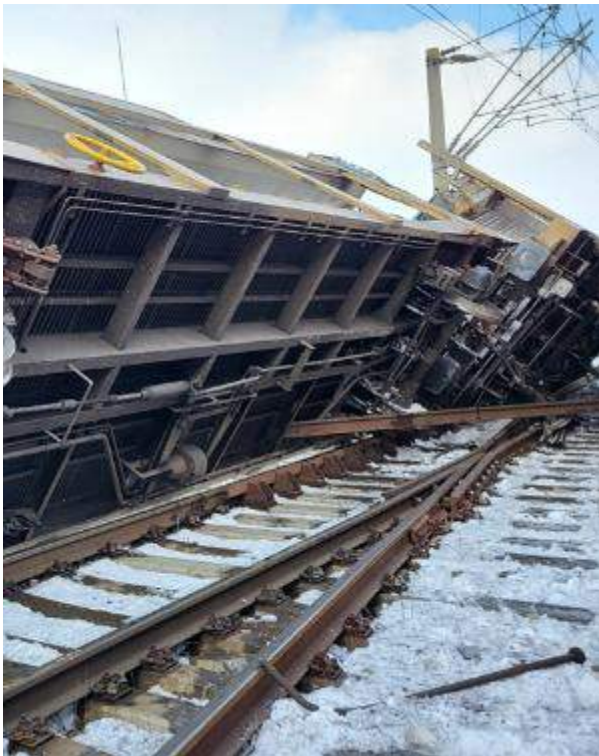
- trenul de marfă nr.57306 a circulat cu vagoane deraiate pe o distanță de 290 m, de la km 117+917 până la oprire, la km 118+207;
- în urma producerii accidentului feroviar a fost afectată suprastructura căii de pe firul I pe o lungime de 290 metri (inclusiv schimbătoarele de cale nr. 2 și 8) și cea de pe firul II pe o lungime de aproximativ 40 metri.

*Foto nr.19 – Schimbătorul de cale nr.8 după accident*

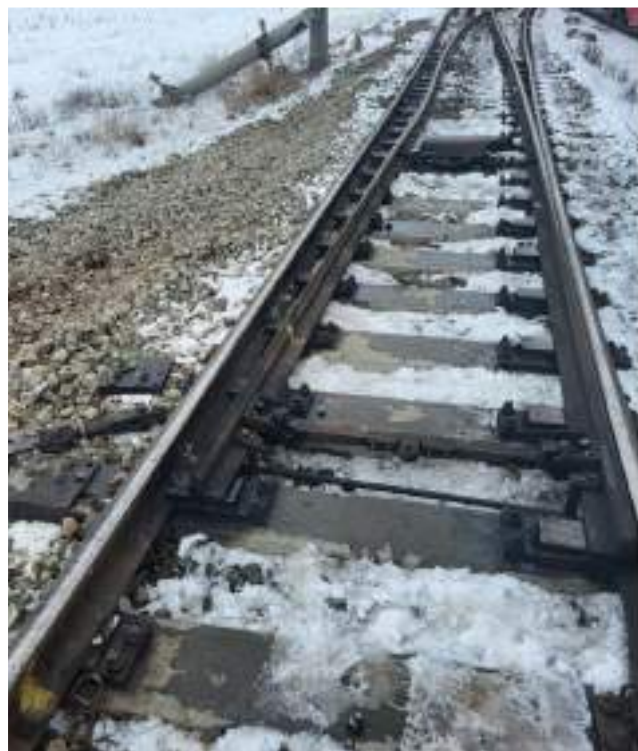
*Foto nr. 20 – Schimbătorul de cale nr.2 după accident*

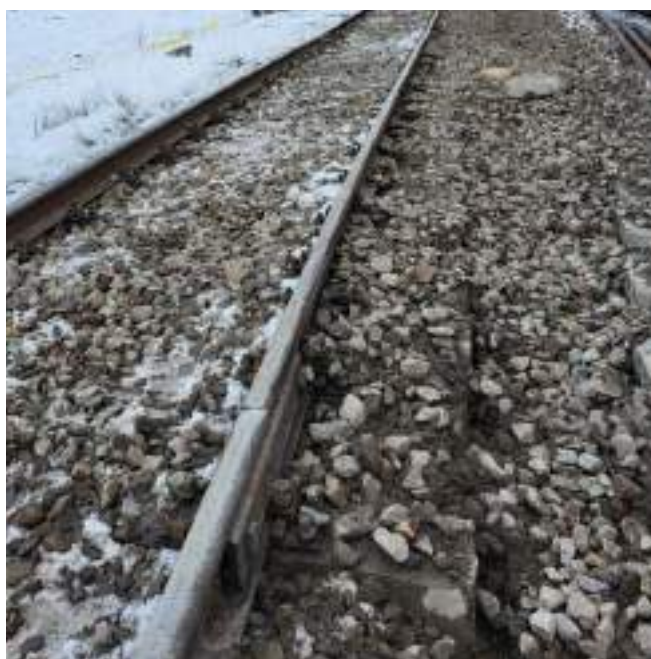
*Foto nr.21 – Firul I deripat în urma accidentului*

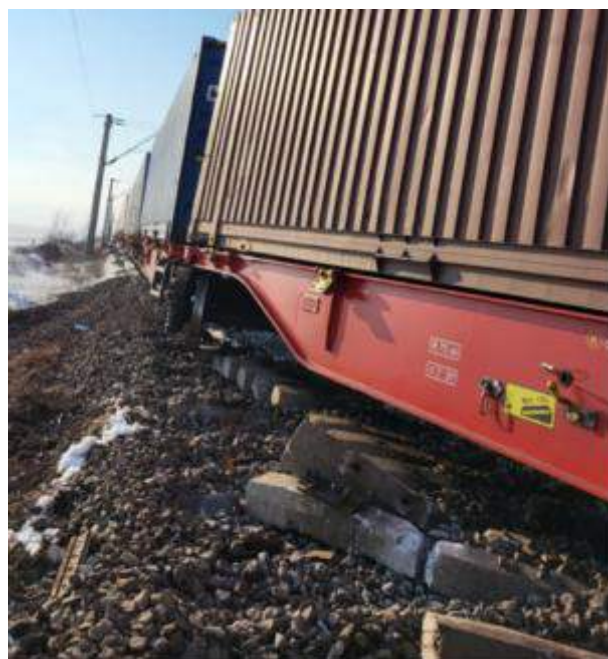
*Foto nr.22 – Traverse deteriorate și șine rupte pe firul II*

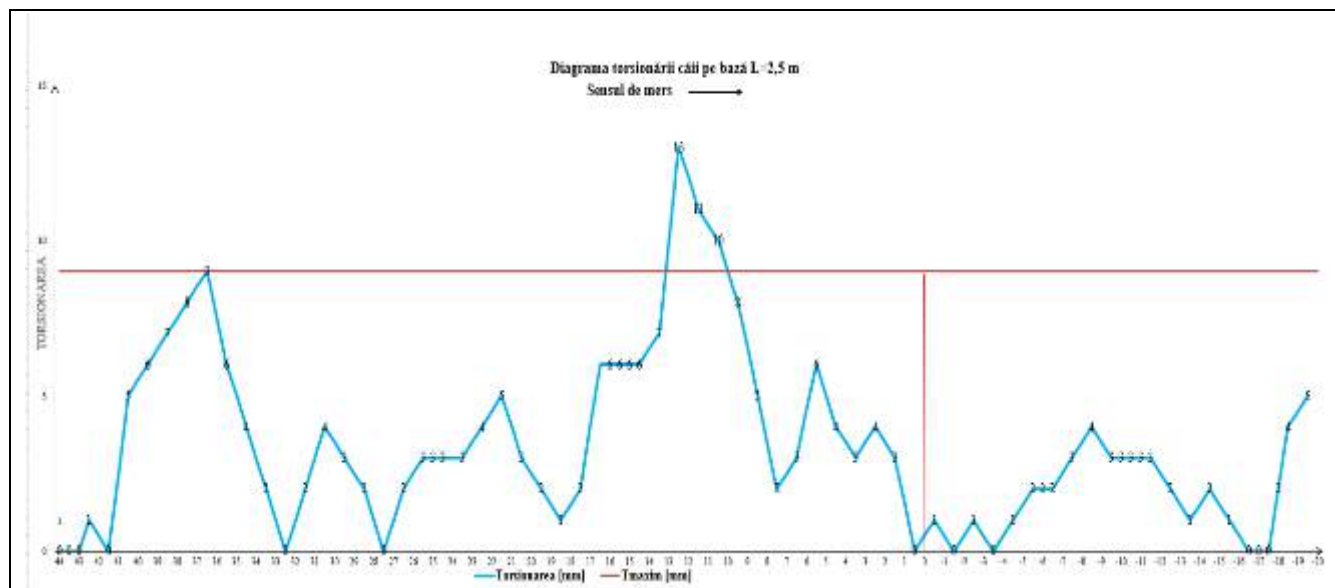
Diagrama torsionării căii pentru baza longitudinală  $L=2,5\text{ m}$

- între punctele „15”÷„10” valoarea torsionării căii a fost de 13 mm, având înclinarea rampei defectului de 1:192;
- între punctele „14”÷„9” valoarea torsionării a fost de 11 mm, având înclinarea rampei defectului de 1:227;

- între punctele „13”÷„8” valoarea torsionării a fost de 10 mm, având înclinarea rampei defectului de 1:250.

- până la punctul de producere al deraierii, în sensul de mers al trenului, a fost depășită valoarea maximă admisă a torsionării de 9 mm pentru circulația trenurilor cu viteze cuprinse între 50 și 80 km/h, înclinările rampelor defectelor erau mai mari decât valoarea maximă admisă pentru circulația trenurilor (1:192), astfel: între punctele „15”÷„10” valoarea torsionării a fost de 13 mm, având înclinarea rampei defectului de 1:192, între punctele „14”÷„9” valoarea torsionării a fost de 11 mm, având înclinarea rampei defectului de 1:227 și între punctele „13”÷„8” valoarea torsionării a fost de 10 mm, având înclinarea rampei defectului de 1:250, contrar prevederilor art.7, pct.A4 din *Instrucția de norme și toleranțe pentru construcția și întreținerea căii pentru linii cu ecartament normal nr.314/1989*;

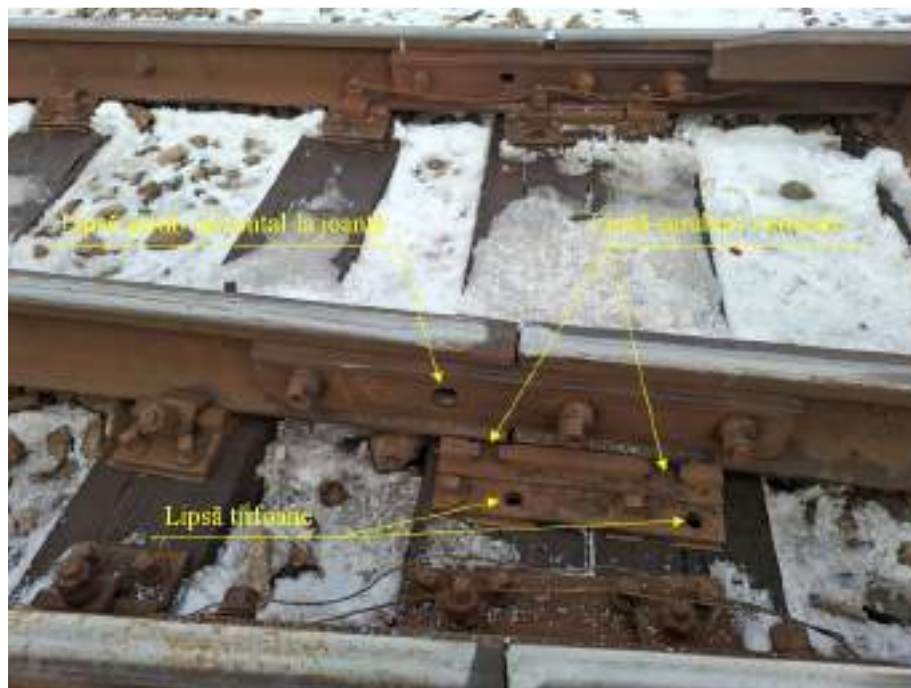
La verificarea stării prinderilor verticale și orizontale pe zona inimii de încrucișare a schimbătorului de cale nr.10 au fost constatate lipsa unor șuruburi verticale și clești, lipsa unor șuruburi orizontale la joante și lipsa unor tirfoane.

Foto nr.23 – Lipsa unor șuruburi verticale, orizontale și tirfoane

În conformitate cu prevederile art.15 pct.12 din *Instrucția de norme și toleranțe pentru construcția și întreținerea căii-linii cu ecartament normal, nr.314/1989* toate șuruburile verticale și orizontale în cuprinsul aparatelor de cale trebuie să fie complete.

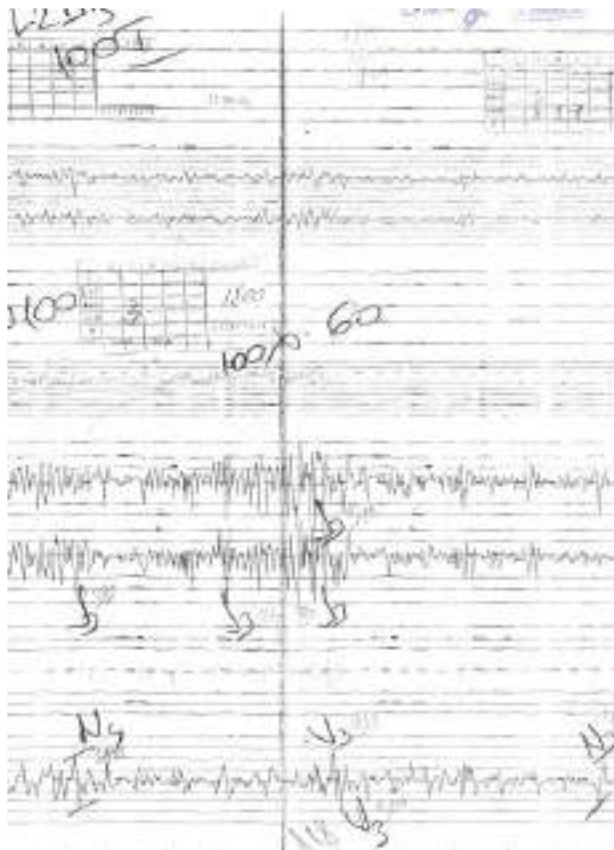
Foto nr.24 : Banda VMC din 25.03.2024

Din analiza efectuată de comisia de specialitate asupra benzii înregistrate cu ocazia verificării liniei cu VMC la data de 25.03.2024, au fost înregistrate pe linia 100, firul I, de la km 91+000 la km 118+500 un număr de 174 defecte. Pe porțiunea de linie cuprinsă între km 117+800 ÷ 118+000 (Foto nr.24) au fost înregistrate un număr de 4 defecte de gradul 3 (două defecte privind denivelările transversale și două defecte privind denivelările în lung), astfel:

- la km 117+900, un defect „V3”;
- la km 117+910, un defect „V3”;
- la km 117+940, un defect „J3”;
- la km 117+940, un defect „J3”.

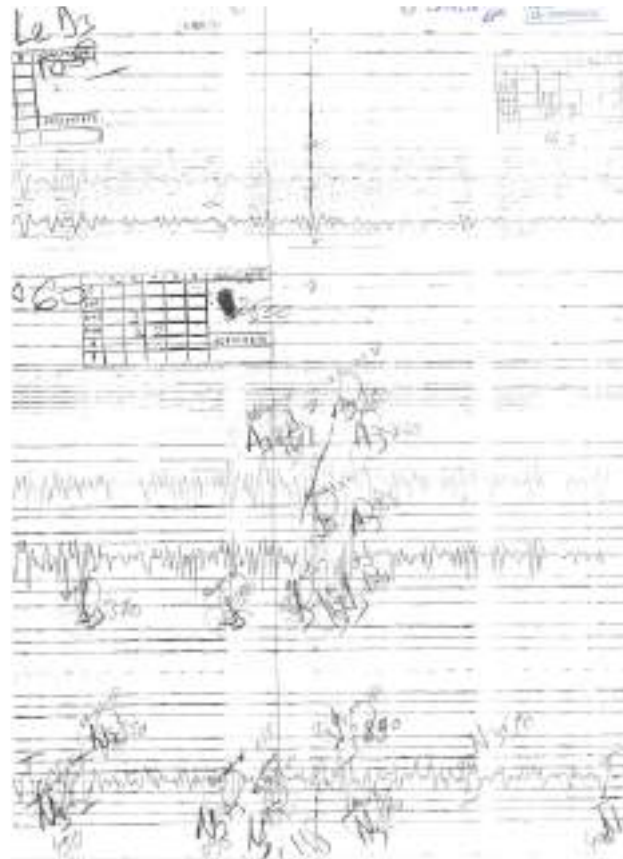
Foto nr.25 : Banda VMC din 18.11.2024

La ultima măsurătoare a liniei cu VMC din data de 18.11.2024, au fost înregistrate pe linia 100, firul I, de la km 91+000 la km 118+500, un număr de 207 defecte. Pe porțiunea de linie cuprinsă între km 117+800 ÷ 118+000 (Foto nr.25) au fost înregistrate un număr de 4 defecte de gradul 3 privind denivelările în lung și 3 defecte de gradul 4 (un defect privind denivelările în lung și 3 defecte privind denivelările transversale), astfel:

- la km 117+860, un defect „A3”;
- la km 117+870, un defect „J3”;
- la km 117+890, un defect „J3”;
- la km 117+870, un defect „N4”;
- la km 117+890, un defect „V4”;
- la km 117+940, un defect „A4”;
- la km 117+980, un defect „J3”.

Din documentele puse la dispoziție de către SRCF Craiova, a rezultat faptul că defectele înregistrate cu ocazia verificării liniei din data de 18.11.2024 între km 117+860 ÷ 117+960 nu au fost remediate.
