## RAPORT DE INVESTIGARE

privind accidentul feroviar produs la data de 16.03.2025, ora 21:25, pe raza de activitate a Sucursalei Regională CF Cluj, secția de circulație Cluj Napoca - Oradea, între stația CFR

Tileagd și halta de mișcare Oșorhei, la km 642+472, în circulația trenului de marfă nr.66103416 prin deraierea vagonului nr.31533541048-8, al 14 - lea din compunerea trenului, de cel de-al doilea boghiu, în sensul de mers.

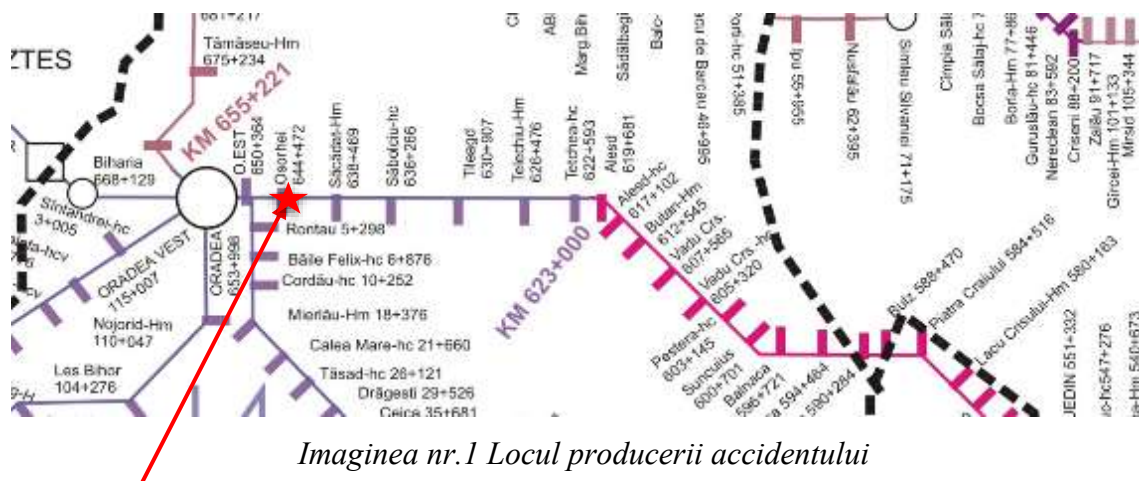
Deraierea s-a produs prin escaladarea flancului activ al ciupercii șinei din partea stângă, în sensul de mers al trenului, de către buza bandajului roții de la cea de-a 3-a osie a vagonului. Ca urmare a deraierii osiei nr.3, s-a produs și deraierea osiei nr.4.

Vagonul nr.31533541048-8, al 14 - lea din compunerea trenului, a circulat în stare deraiată o distanță de aproximativ 80 m.

Imaginea nr.1 Locul producerii accidentului

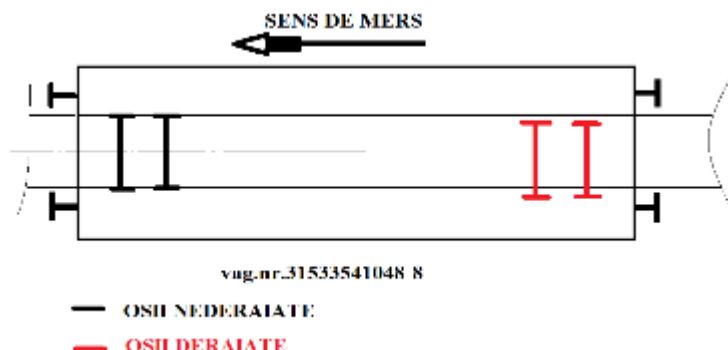
La fața locului, s-a constatat că boghiul al 2-lea, în sensul de mers al trenului, de la vagonul nr.31533541048-8, al 14-lea vagon din compunerea trenului, a deraiat de ambele osii.

Imaginea nr.2 – Schița osiilor de la vagonul deraiat

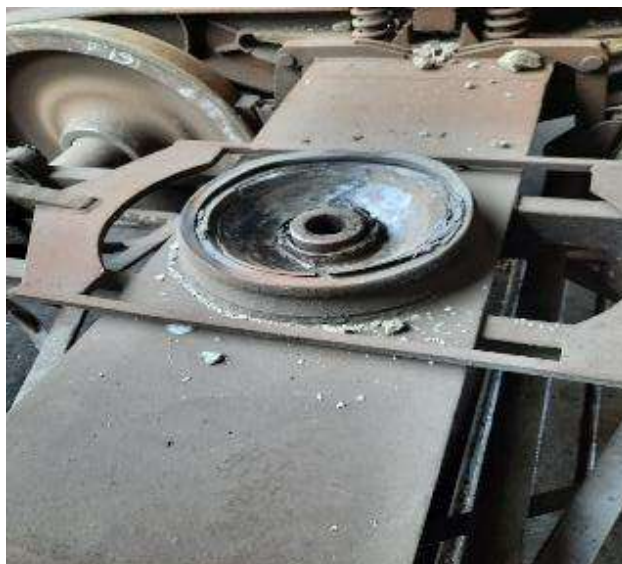
La boghiul cu roțile 1÷4 (deraiat), s-a constatat că placa de poliamidă era crăpată, însă existentă pe toată suprafața de contact ( *imaginea nr.3*). Nu au fost constatate urme de blocare a crapodinei.

*Imaginea nr.3 - Crapodina inferioară de la boghiul deraiat cu placa de poliamidă crăpată și garnitura de etanșare*

În urma constatărilor privind placa de poliamidă, care era pe toată suprafața crapodinei și nu prezenta urme de blocare a crapodinei, comisia de investigare a considerat că placa de poliamidă crăpată nu a influențat producerea accidentului.

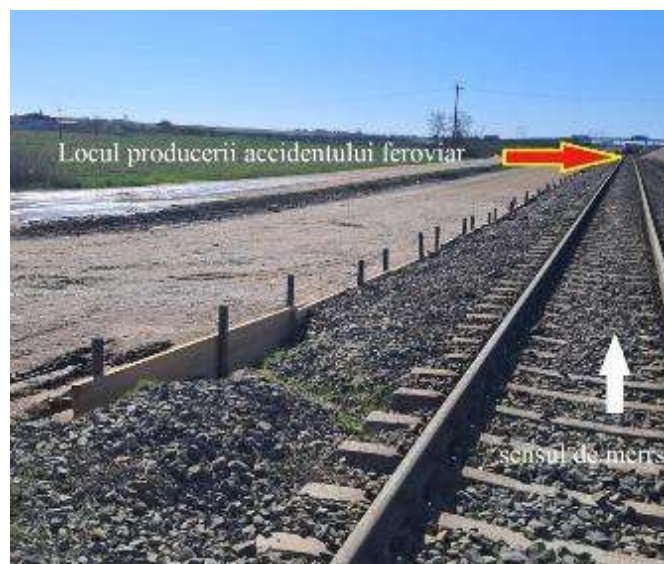
*Imaginea nr.4 – locul producerii deraierii*

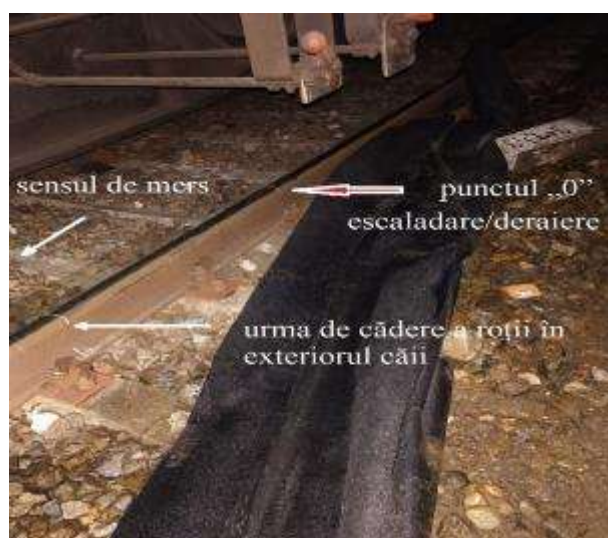
*Imaginea nr.5 – punctul de escaladare/deraiere*

În zona punctului de escaladare/deraiere, era o fâșie de material geotextil, poziționată între firele căii lângă șina din partea stângă, care continuă pe suprafața de rulare a șinei și se termină pe taluzul căii.

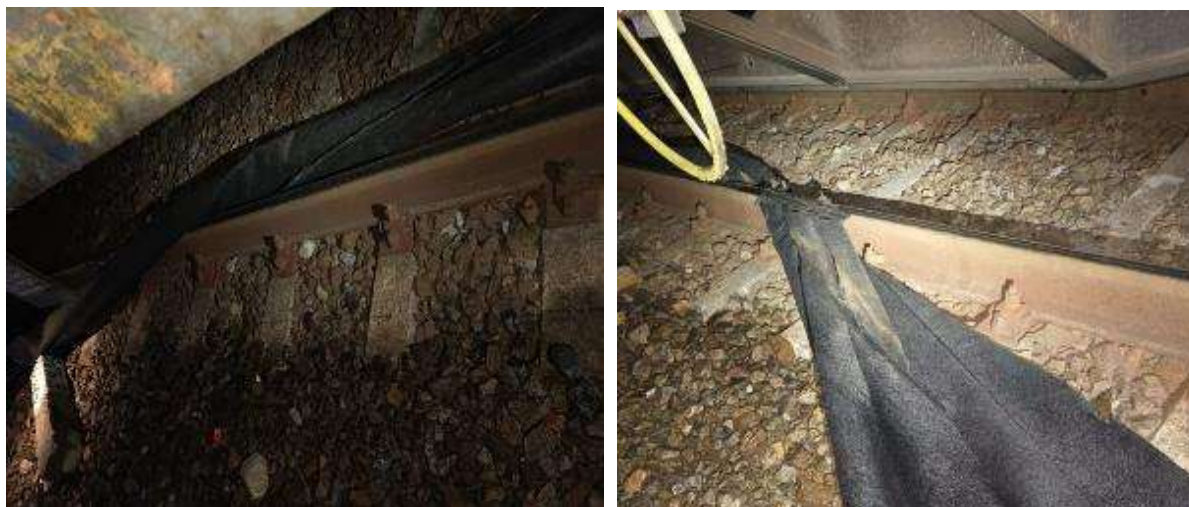
În zona producerii accidentului existau bucăți de material geotextil atât între firele căii, pe ciuperca șinei, cât și pe taluzul firului I de circulație, cu lungimi cuprinse între 10 m și 20 m.

Imaginea nr.6 și 7 – material geotextil lângă șina din partea stânga, în sensul de mers

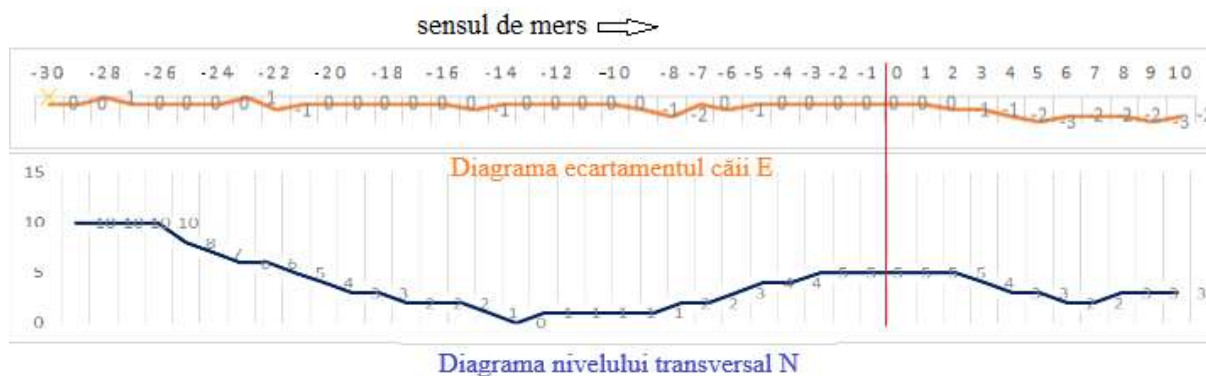
Imaginea nr.8 - valorilor măsurate ale ecartamentului și nivelului transversal

Având în vedere măsurătorile la ecartament și nivelul transversal al căii, efectuate după producerea accidentului, menționate la capitolul 3.a.5, se poate afirma că starea tehnică a suprastructurii căii nu putea influența producerea deraierii.

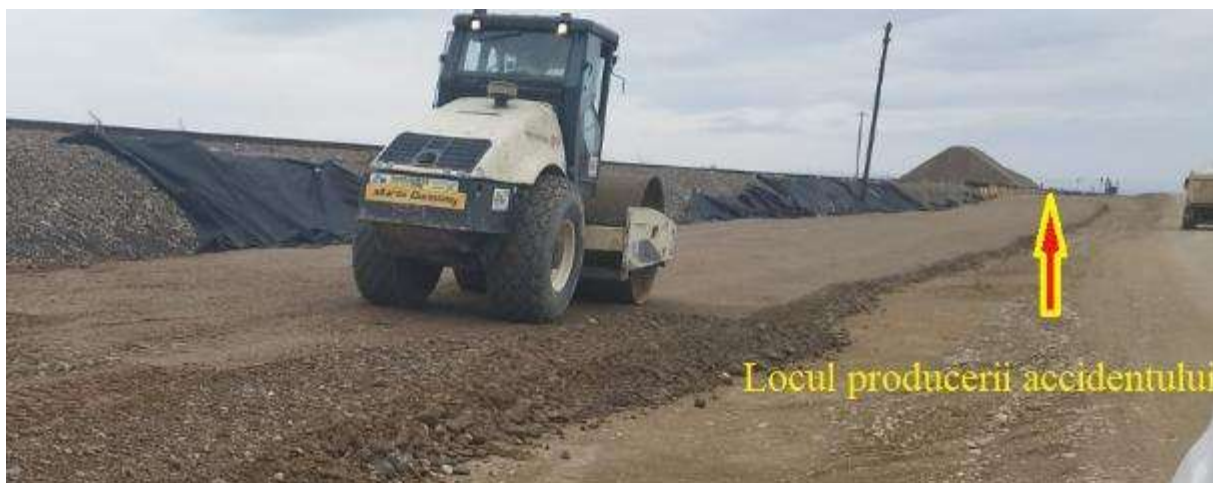
Conform prevederilor caietului de sarcini materialul acoperitor se pune în operă în flux continuu, imediat după așternerea pe teren a materialului geotextil. La verificarea lucrărilor cu materiale geotextile trebuie să se aibă în vedere, în afară de pregătirea suprafeței respective, modalitatea de îmbinare și protecția materialului geotextil împotriva vântului.

*Imaginea nr.10 – lucrări executate la data de 11.03.2025, la km 642+700*

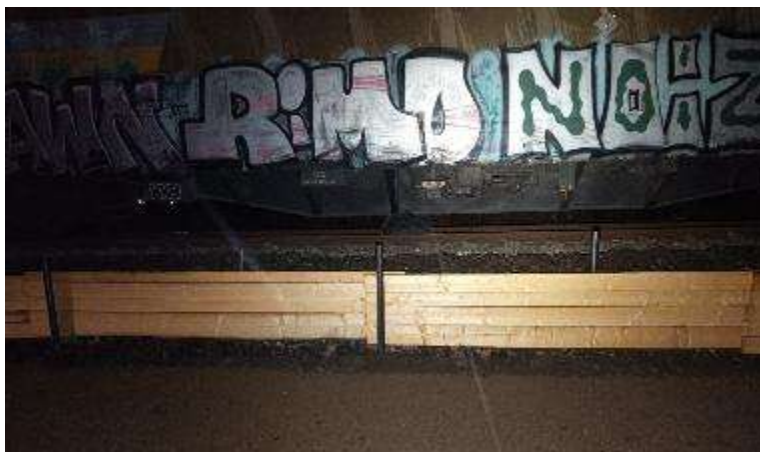
*Imaginea nr.11 – sprijiniri, la data producerii accidentului*

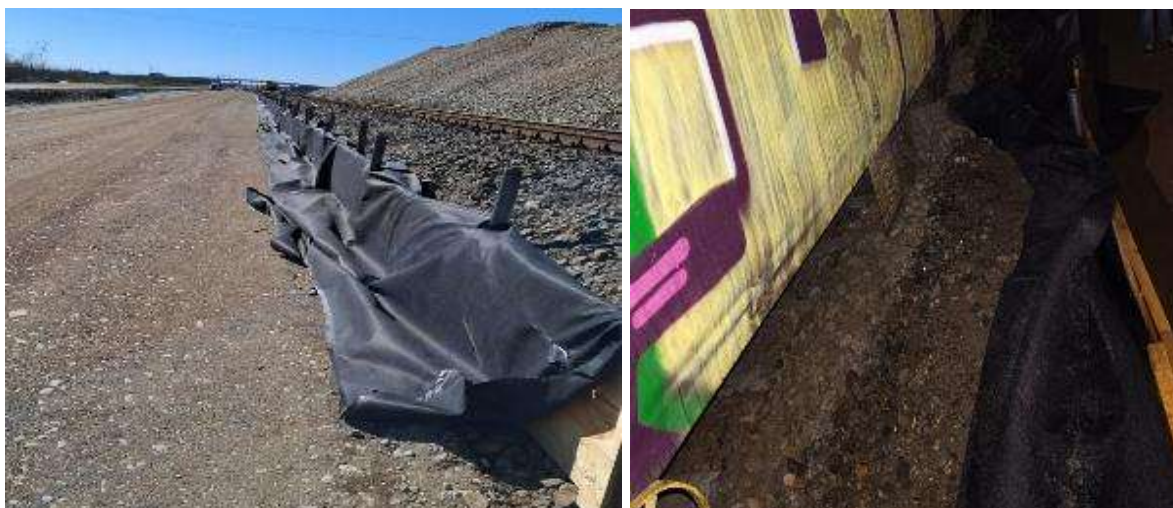
În zona producerii accidentului, materialul geotextil era agățat de stâlpii metalici utilizați la lucrările de sprijinire a terasamentului firului I ( imaginea nr.12 și imaginea nr.13) și nu era acoperit cu material de umplutură pe terenul de fundare al firului II.

*Imaginea nr.12 și 13 modul de punere în operă a materialului geotextil în zona producerii accidentului*

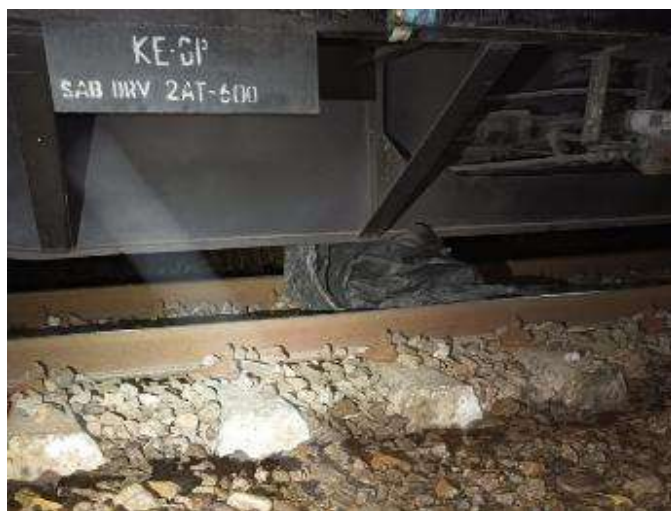
Material geotextil cu lungimea de 50 m și lățimea de aproximativ 2 m, adunat compact, a fost scos de sub al 17-lea vagon de la locomotiva ( *imaginea nr.14*).

*Imaginea nr.14 – material geotextil adunat sub al 17-lea vagon*
