## RAPORT DE INVESTIGARE

privind accidentul feroviar produs la data de 14.04.2025, ora 02:20, pe raza de activitate a Sucursalei Regionale CF Craiova, secția de circulație Târgu Jiu – Filiași (linie dublă electrificată), în stația CFR Turceni, peste diagonala 25/33, la expedierea trenului de marfă nr.57106012 (aparținând operatorului de transport feroviar Cargo Trans Vagon SA), prin deraierea vagonului nr.33873902871-4, al 9-lea vagon din compunerea trenului, de cel de-al doilea boghiu în sensul de mers.

*Raport de investigare final  
23 martie 2026*

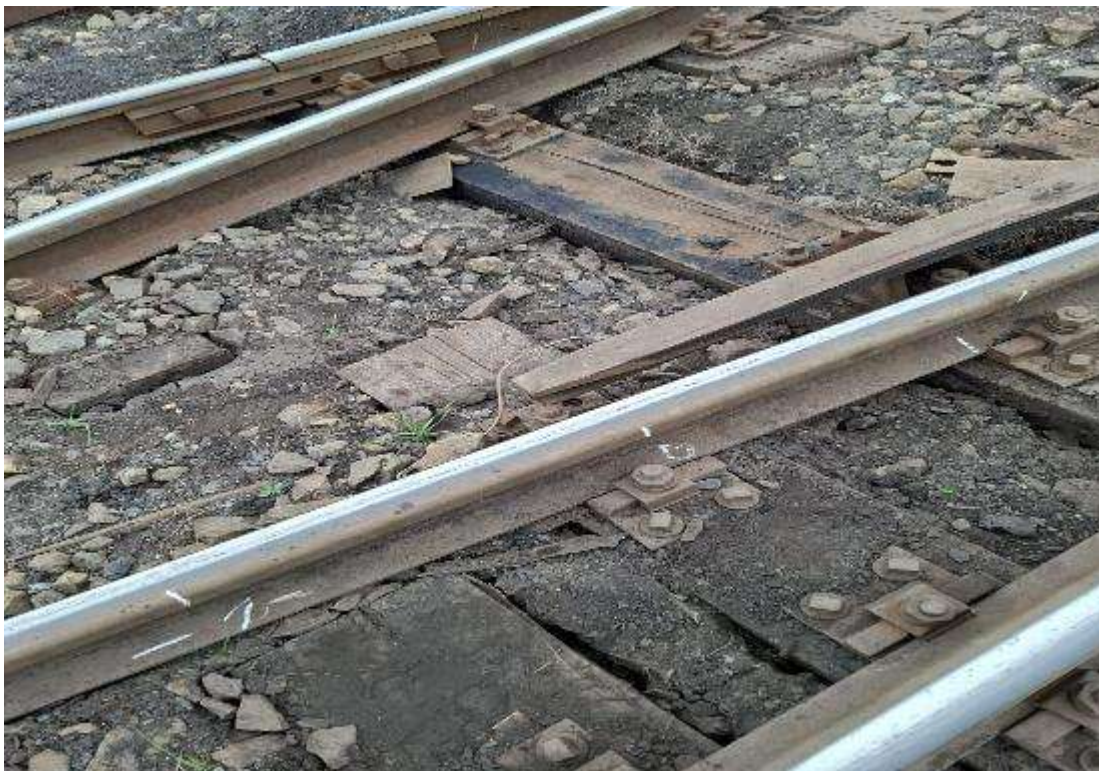
Prima urmă de circulație anormală a fost identificată la km.13+060,7, fiind produsă de escaladarea profilului contrașinei inimii simple de încrucișare a rombului bretelei (continuare a aripii inimii de încrucișare a schimbătoarei nr.25 pe abatere) de către roata din dreapta a primei osii a celui de-al doilea boghiu al vagonului nr.33873902871-4. Ulterior roata din dreapta a rulat pe partea superioară a contrașinei care apoi pe suprafața de rulare a aripii inimii schimbătorului de cale nr 25 și pe suprafața de rulare a șinei de legătură de pe abatere, pe o distanță de 16,4 m, după care a căzut în partea stângă a acesteia. La o distanță de aproximativ 2 m s-a constatat urma de cădere în exteriorul căii a roții din partea stângă a primei osii a celui de-al doilea boghiu.

*Imaginea nr.3 – punctul „0” al deraierii*

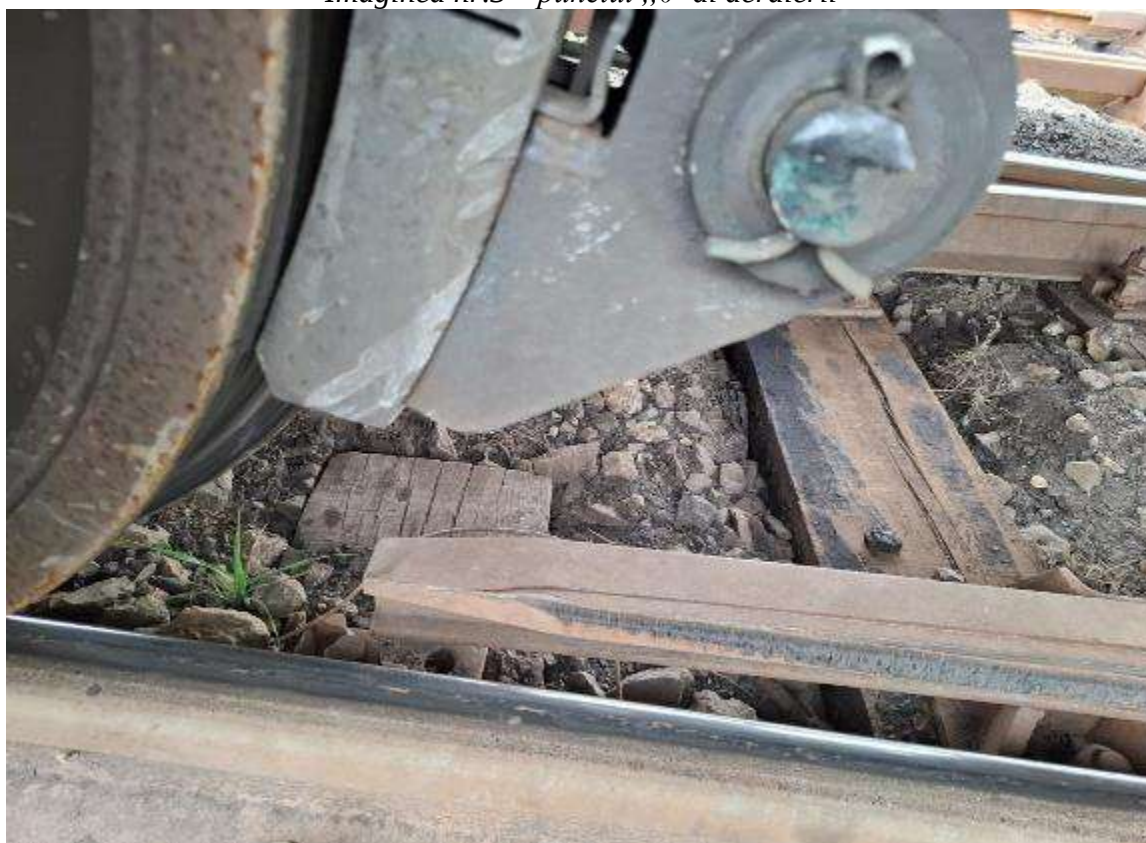
*Imaginea nr.4 – escaladarea contrașinei inimii rombului diagonalei 25/33*

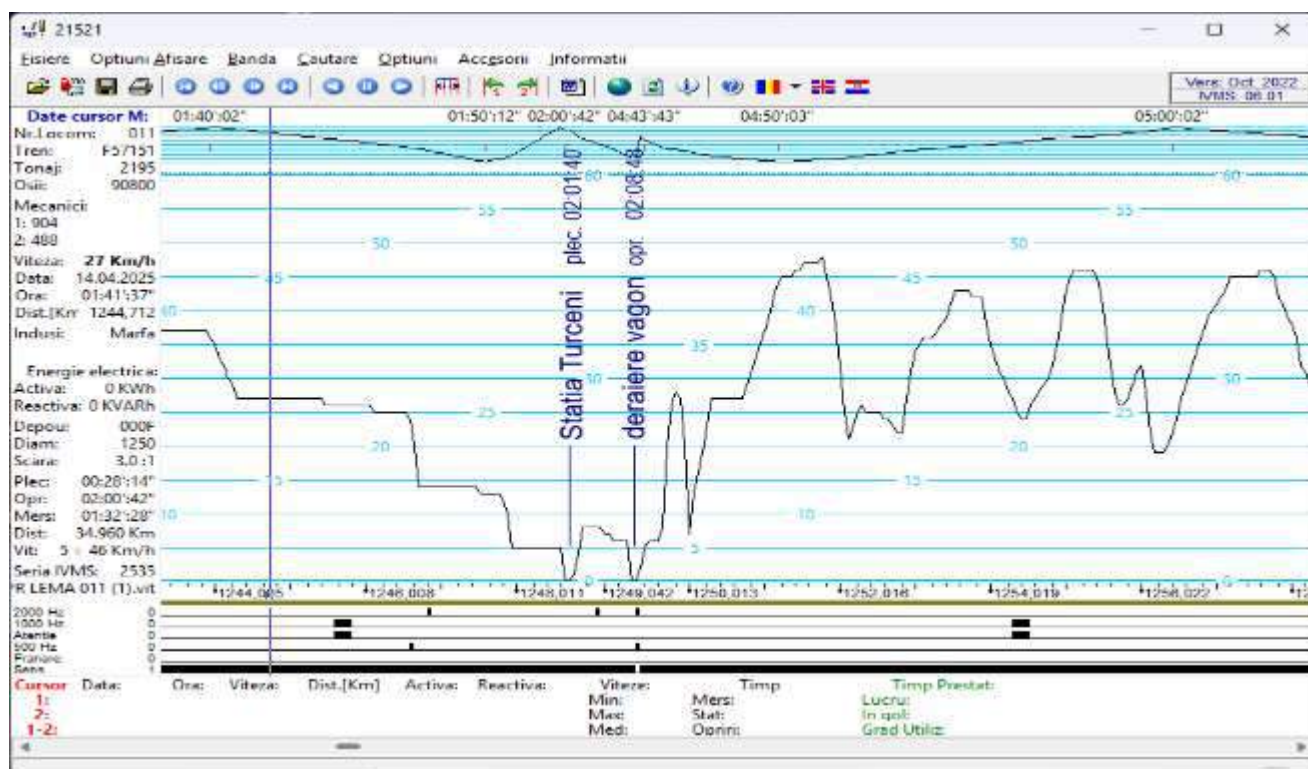
- de la 8 km/h viteza a scăzut la 6 km/h, pe o distanță de 235m (ora 02:06':43") și s-a menținut constantă pe o distanță de 177m(ora 02:08':37");
- de la 6 km/h viteza a scăzut la 0 km/h pe o distanță de 29 m, trenul s-a oprit la ora 02:08':48";

Imaginea nr.6 – diagrama de viteză de la locomotiva LEMA 011

**Ca urmare a celor prezentate anterior, comisia de investigare a concluzionat că nu există indicii că modul de conducere a locomotivei a influențat producerea deraierii.**

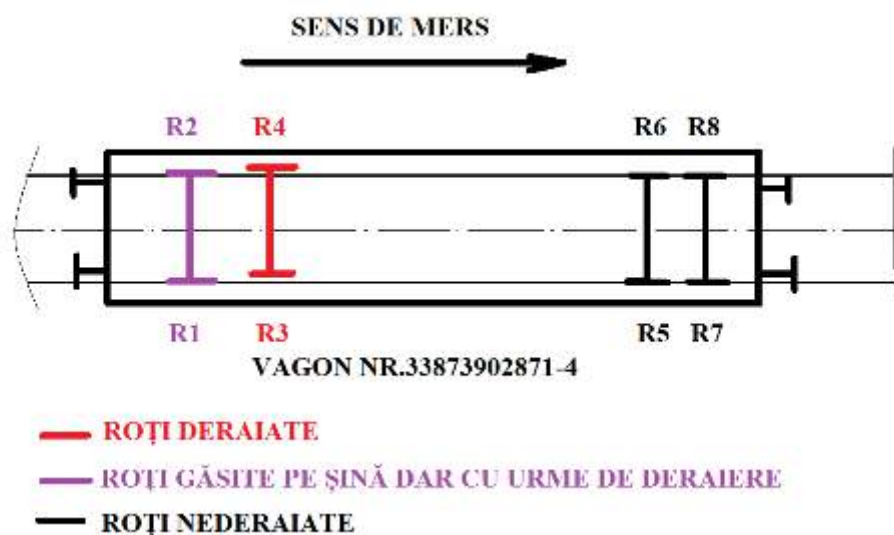
- deraiat de osia cu roțile 3-4 (în partea stângă sens de mers) de la boghiul al doilea în sensul de mers;
- roțile nr.1, 2, 3 și 4 prezentau urme pronunțate de lovire pe buzele roților;
- osia cu roțile 1-2 a fost găsită pe șină;

*Imaginea nr.7 – vagonul nr.33873902871-4 cu osiile deraiate*

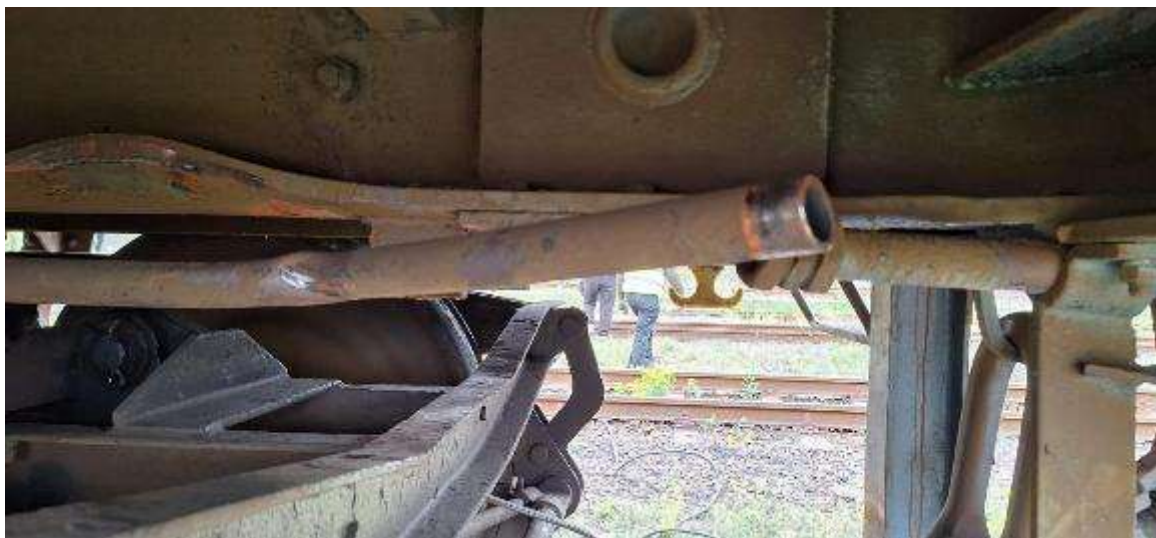
- boghiul cu roțile nr.1-4 primul boghiu în sens de mers) nu a fost deraiat;
- deformare locală a longeronului central în zona roții nr.2;
- conducta generală de aer deformată și smulsă din mufa de prindere în două locuri;

*Imaginea nr.9 – deformare locală a longeronului central în zona roții nr.2 (roată găsită pe șină nederaiată) și conducta generală de aer deformată și smulsă din mufa de prindere în două locuri*

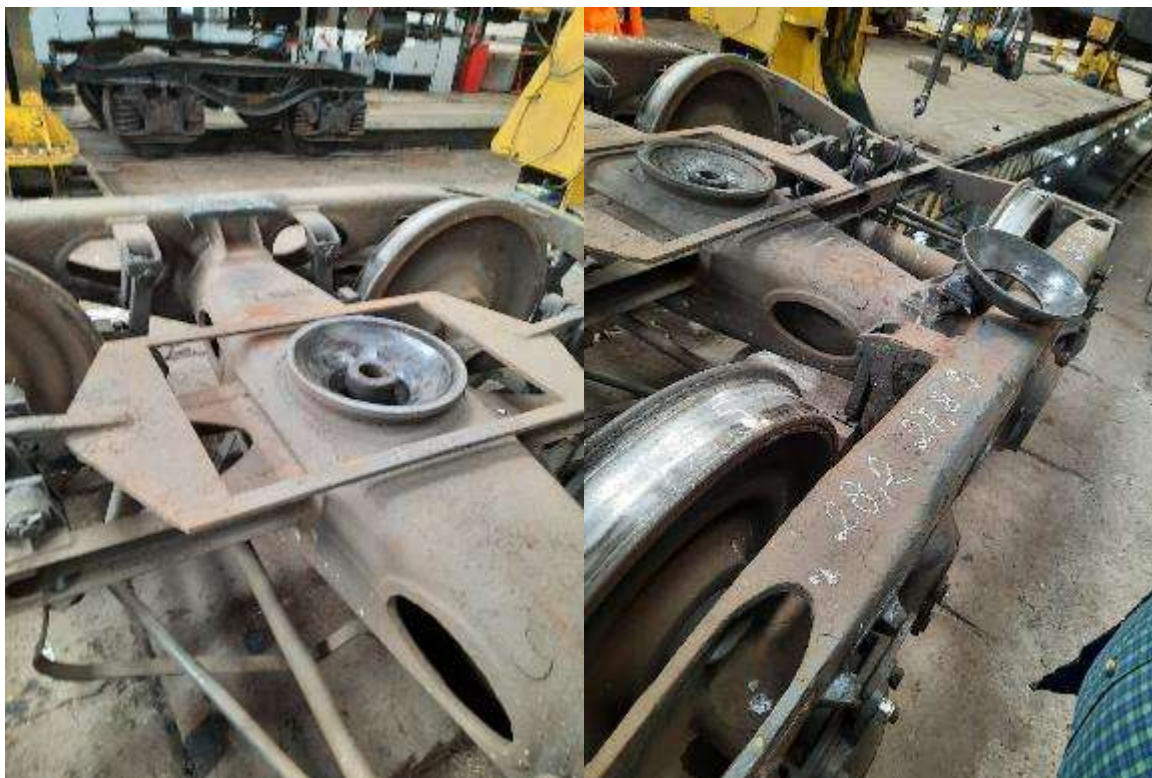
La boghiul deraiat crapodinele inferioare și superioare au fost corespunzătoare, fiind dotate cu placă de uzură tip RAILKO.

*Imaginea nr.10 – crapodina inferioară boghiul deraiat*

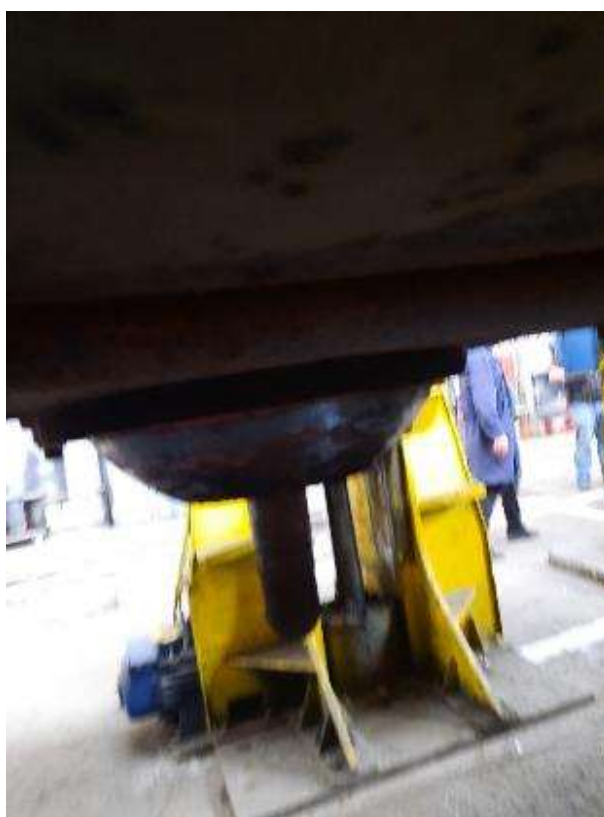
*Imaginea nr.11 – crapodina superioară boghiul deraiat*  
Pe partea activă a buzei roții nr.4 s-a constatat existența unei muchii.

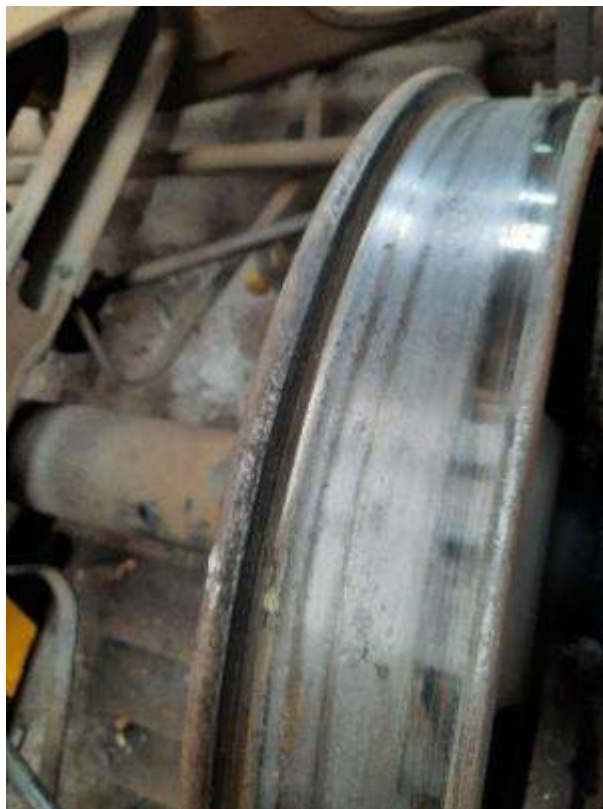
*Imaginea nr.12 – roata nr.4*

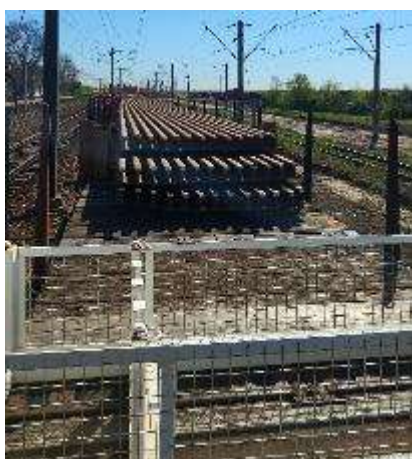
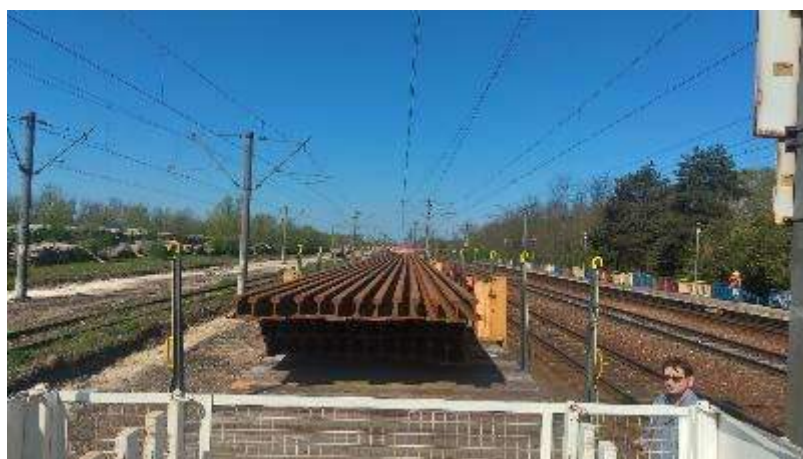
*Imaginea nr.13 – capetele încărcăturii*

Comisia de investigare consideră că deplasările longitudinale între straturile de șine (constatate după deraiere), nu au influențat producerea acestui accident feroviar, ținând cont și de faptul că boghiul deraiat era al 4-lea boghiu din cuplul de 6 vagoane (nefiind boghiu de capăt), în sensul de mers al trenului.

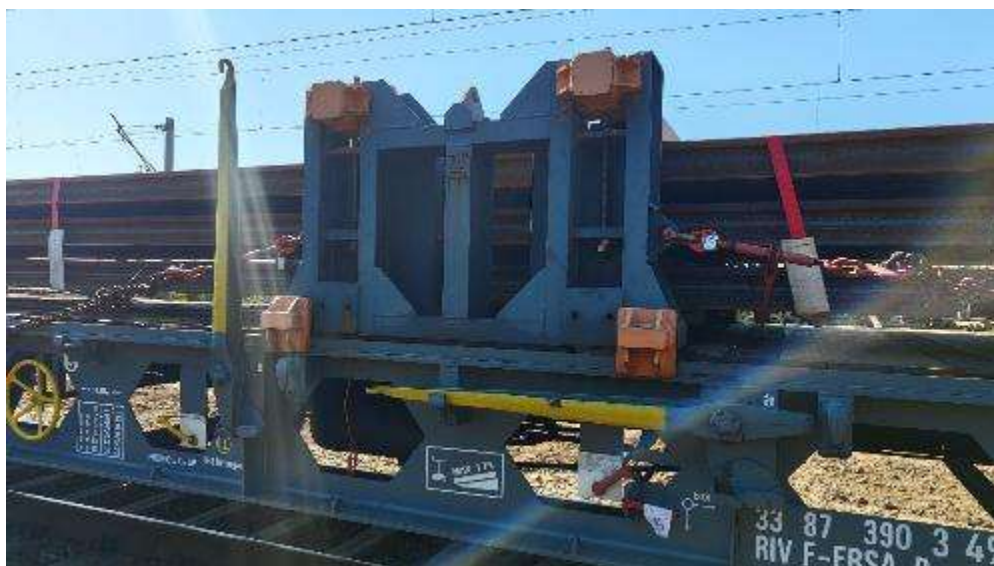
*Imaginea nr.14 – jugul central plasat pe al 3-lea vagon din cuplul de 6 vagoane în sens de mers*  
Cuplul de 6 vagoane are un singur jug central care este plasat pe al 3-lea vagon din cuplul format din 6 vagoane, în sensul de mers (*Imaginea nr.9*) iar fiecare vagon are câte-un cadru metalic profil U (sudat) la fiecare capăt frontal.

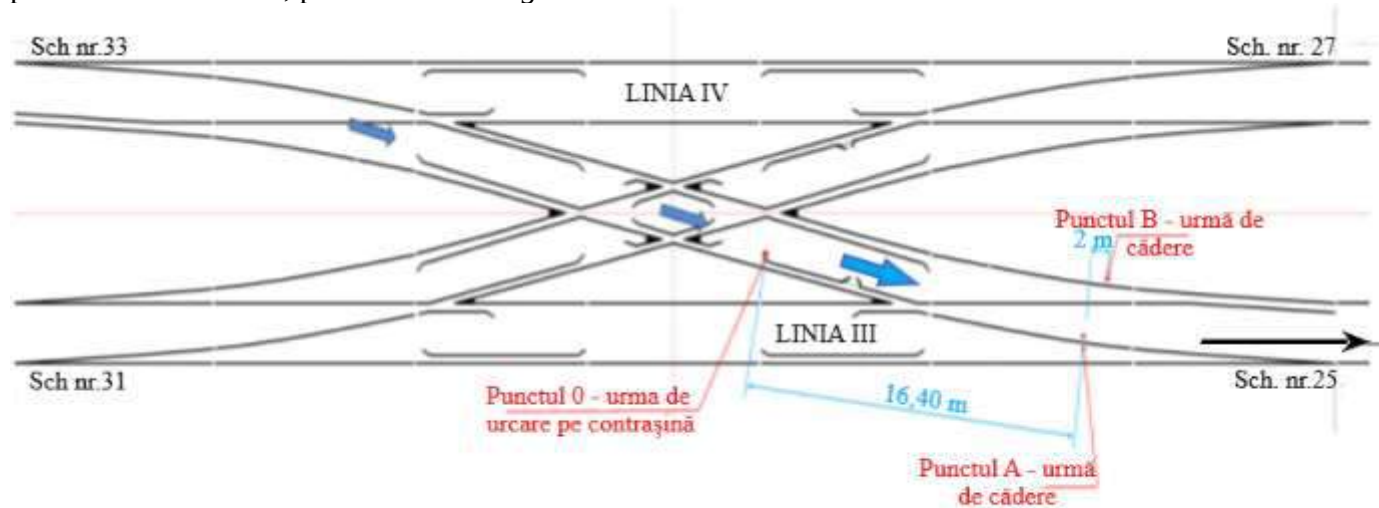
*Imaginea nr.17 - repere în legătură cu producerea accidentului*

- punctul „0” indică urma de escaladare a roții din partea dreaptă, în sensul de mers al trenului, a osiei nr.1 aferente boghiului nr.2 al vagonului nr.33873902871-4 (al 9-lea vagon de la locomotivă) pe profilul contrașinei inimii simple de încrucișare a rombului bretelei (aflată în continuare a aripii inimii de încrucișare a schimbătorului de cale nr.25 pe abatere), pe partea dreaptă a sensului de mers al trenului, la km 13+060,7.

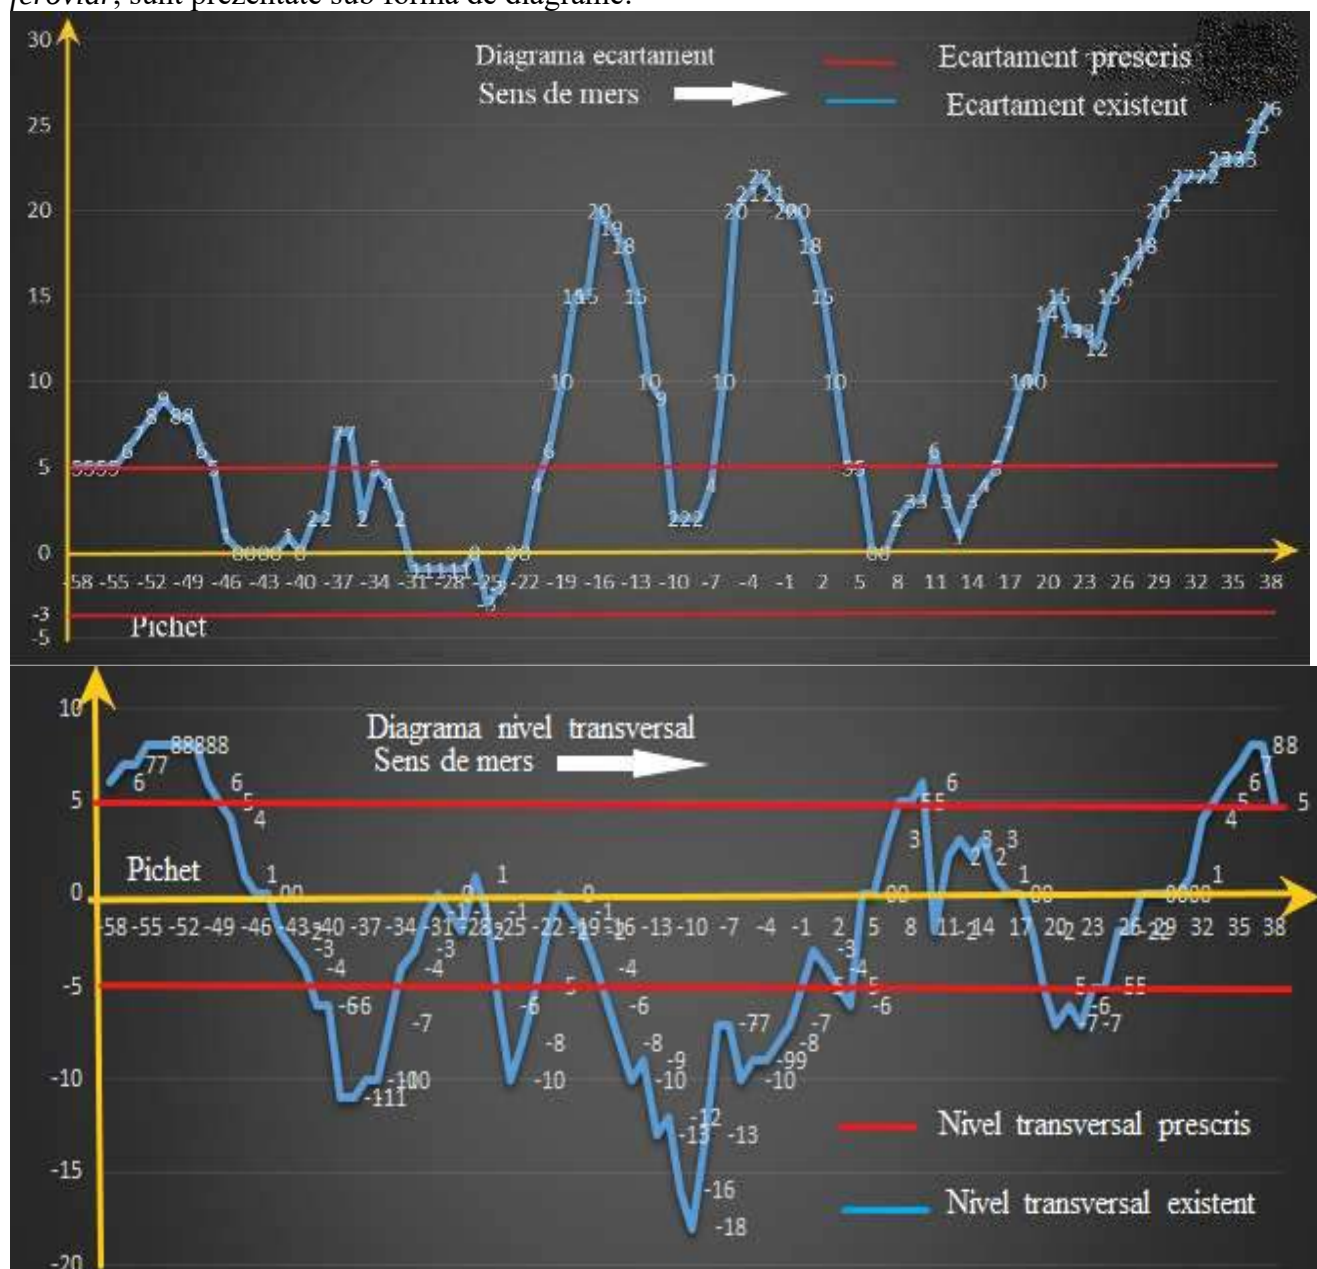
Imaginea nr.18 - diagrama ecartamentului și nivelului transversal

Din analiza valorilor parametrilor măsurați la data producerii accidentului feroviar în punctele menționate (*Imaginea nr.18 - Diagrama ecartamentului și nivelului transversal*) rezultă că:

- 5 mm, valoarea admisă de 10 mm, între punctele „-15” și „8”;

- torsionarea căii a fost mai mică de 15 mm, raportat la baza de măsurare de 2,5 m iar valorile măsurate se încadrau în toleranțele admise, prevăzute la art.7, pct. A.4 din *Instrucția nr.314/1989*, pentru liniile cu viteză maximă de circulație de cel mult 10 km/h.

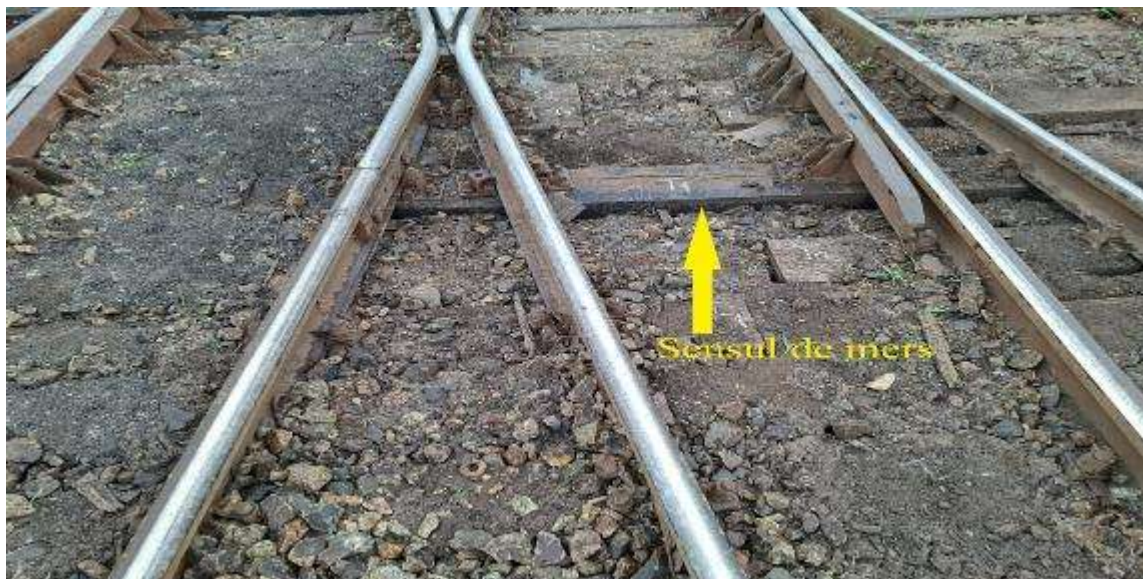
*Imaginea nr.19 - suprastructura căii în zona punctului de deraiere*

Constatările consemnate privind construcția, alcătuirea și întreținerea căii, la data de 14.04.2025 (*Imaginea nr.19*), au arătat că în zona producerii accidentului:
