## RAPORT DE INVESTIGARE

privind incidentul feroviar produs la data de 04.05.2025, ora 14:15, pe raza de activitate a Sucursalei Regionale de Căi Ferate Constanța, în stația CFR Constanța, la manevra de regarare prin împingere a garniturii trenului de călători nr.1687, la linia nr.1 ocupată cu garnitura trenului de călători nr.1586 ce a avut ca urmare tamponarea celor doua garnituri

*Raport de investigare  
Ediție Finală  
29 aprilie 2026*

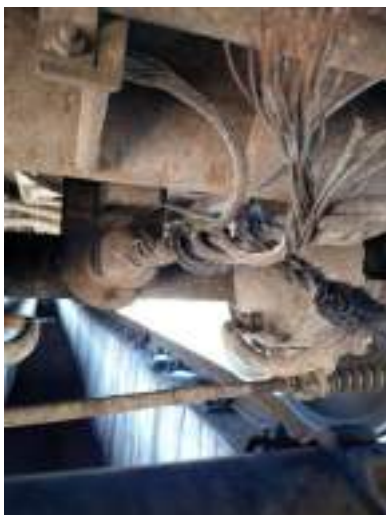
- vagonul nr.61532176098-0, al 5-lea vagon din compunerea trenului, cls.II, ultima reparație de tip RP la data de 08.03.2025 la agentul economic identificat prin acronimul GR, stația de domiciliu București Grivița, avea un geam de la ușa de intercomunicație căzut, 2 monitoare afișare compartiment căzute din suportul de fixare (Foto nr.3) și elementul de legare al boghiului de șasiul cutiei vagonului aferent osiei cu roțile nr.1 și nr.2 (cablu oțel) rupt.

Foto nr.1 – Cablu oțel rupt

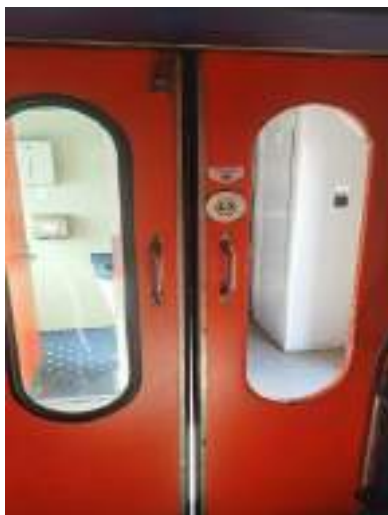
Foto nr.2 – Geam ușă căzut

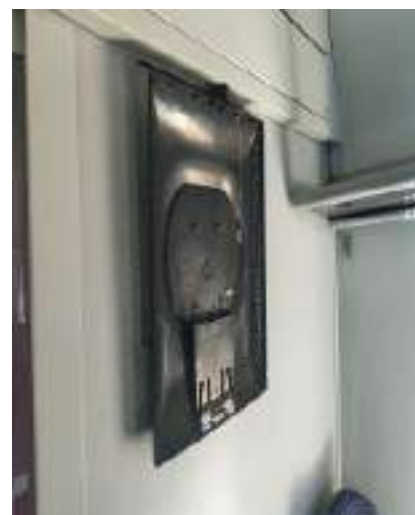
Foto nr.3 – Monitor căzut din suport

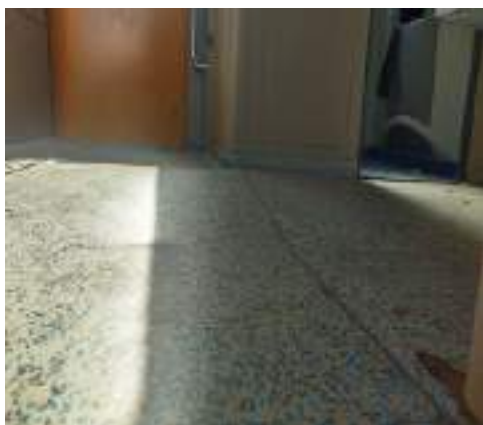
*Foto nr.4 – Podea peron deformată*

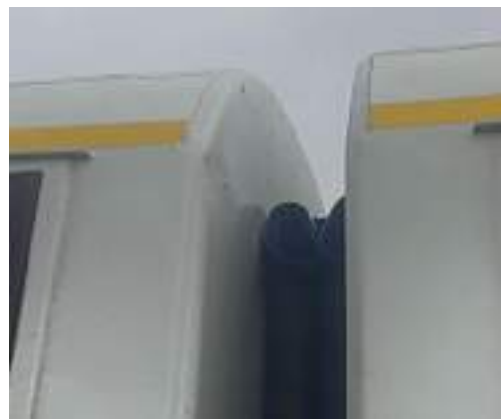
*Foto nr.5 – Perete frontal deformat la partea superioară*

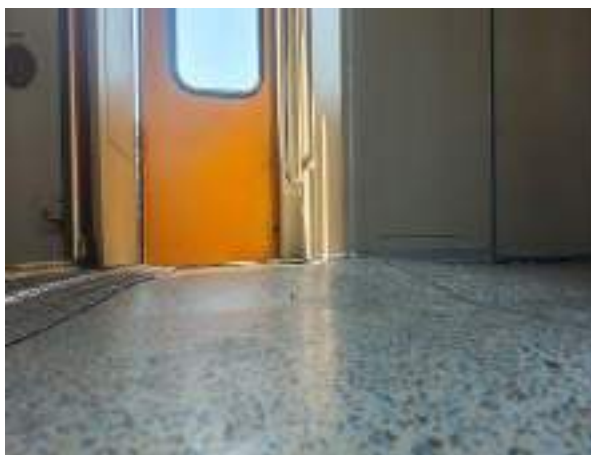
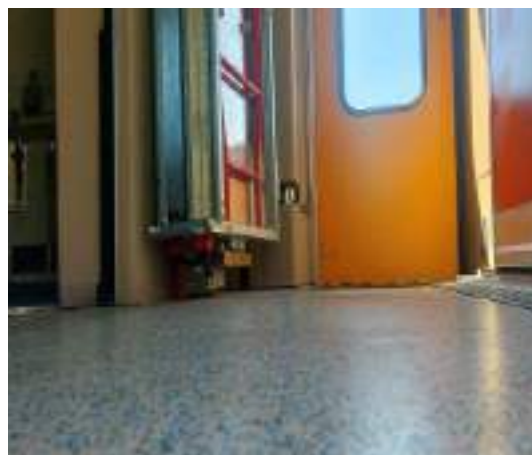
- vagonul nr.61538470000-6, al 5-lea în sensul de împingere, vagon cls.II, stație de domiciliu București Grivița, ultima reparație de tip modernizare la data de 14.03.2025 la agentul economic identificat prin acronimul PC, boghiuri Y32, avea pereții frontali la ambele capete deformați la partea superioară, podele peroane frontale deformate în ambele capete, uși intercomunicație defecte la ambele capete, sistem blocare lift PMR sărit din suport, uși acces vagon defecte (Foto nr.6 și 7);

*Foto nr.6 și 7 – Podea peroane deformată la ambele capete*

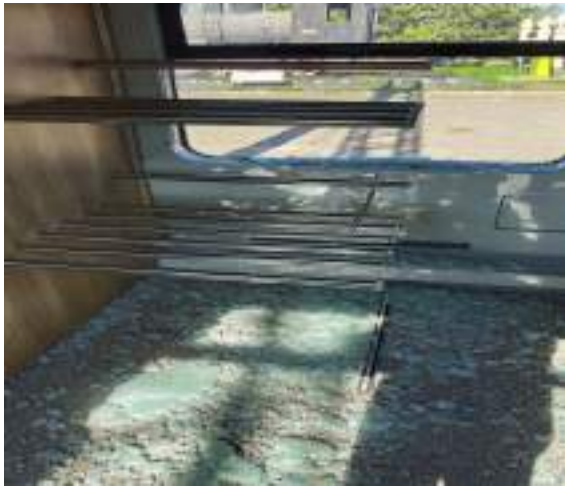
Foto nr.8 – Geam suport bagaje spart

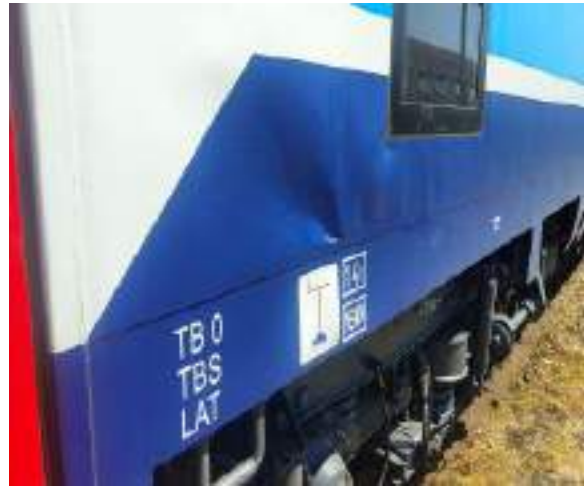
Foto nr.9 – Perete lateral deformat

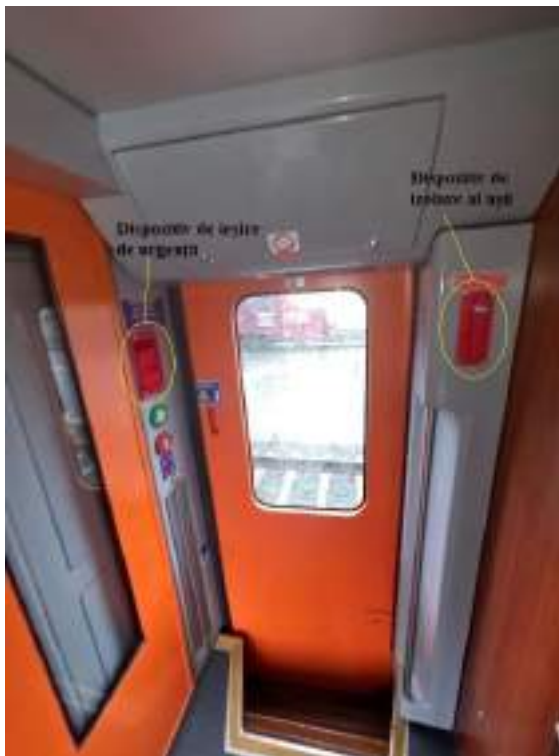
- a fost efectuată o probă având ușa izolată prin acționarea dispozitivului de izolare al ușii cu cheia pătrată și a „clapetei roșii” a dispozitivului de ieșire de urgență și s-a constatat că după punerea în mișcare a vagonului și depășirea vitezei de 5km/h, ușile vagonului au rămas în poziție „deschis”. În tot acest timp avertizarea sonoră a rămas activă.

Foto nr.10 – Sistem deschidere de urgență

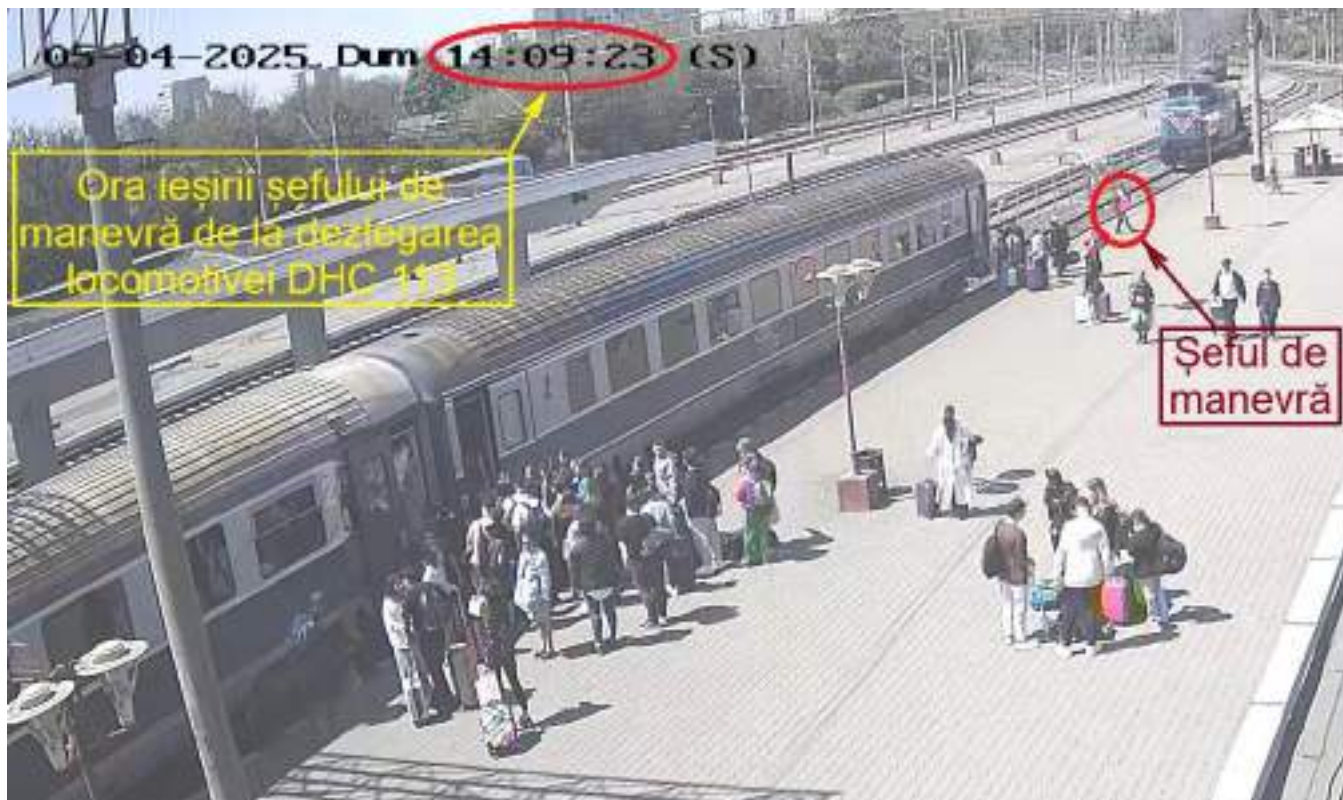
La ora 14:09'08" după dezlegare de grupul de vagoane împinse la linia nr.1, care urmau să formeze trenul de călători nr.1586, locomotiva DHC 113 s-a pus în mișcare în vederea introducerii pe LFI Revizia de vagoane Constanța, iar la ora 14:09'23", șeful de manevră care a efectuat dezlegarea locomotivei DHC a ieșit din gabaritul de liberă trecere al liniei nr.1.

Captura nr.1 – ieșirea din gabarit a șefului de manevră la ora 14:09'23''

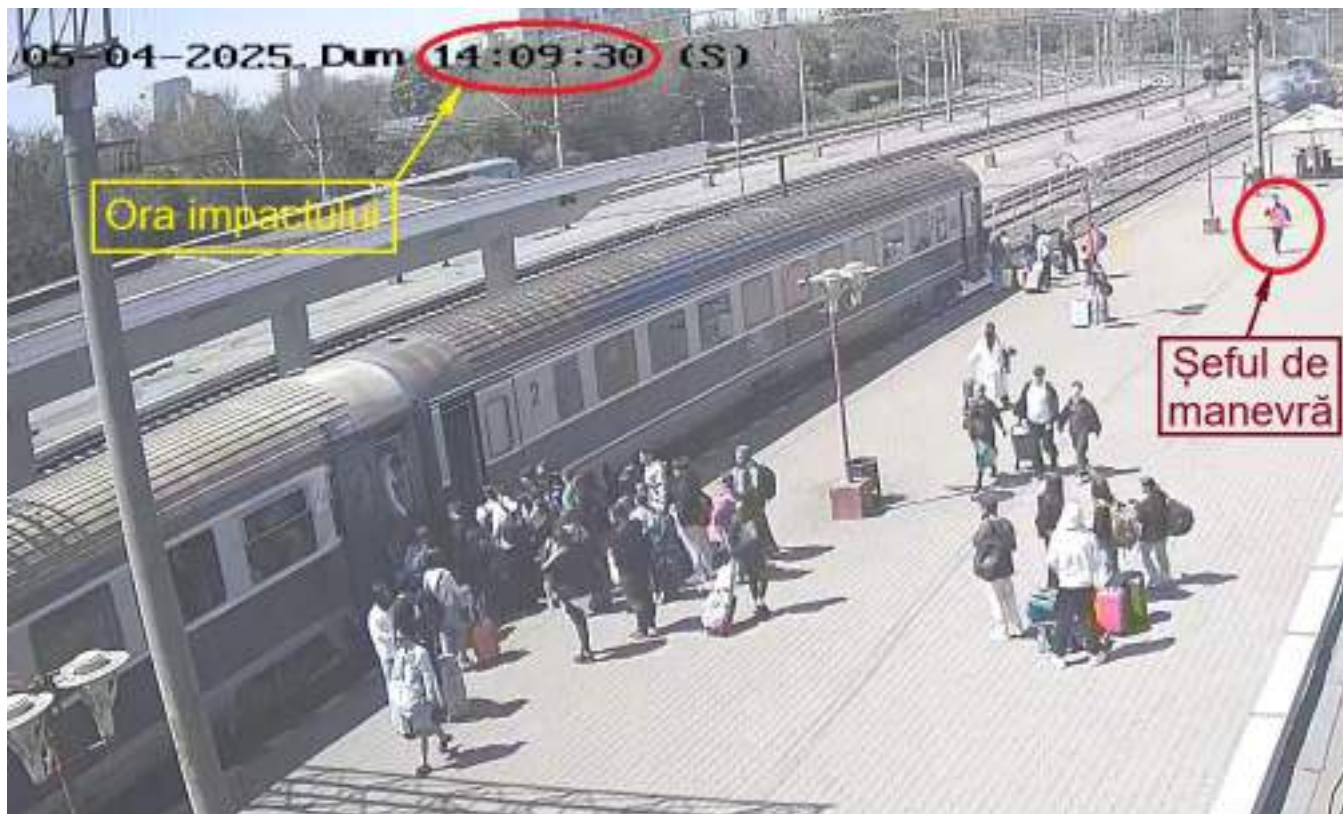
În timpul manevrării prin împingere a garniturii trenului de călători nr.1687 cu locomotiva LEMA 004, după parcurgerea unui spațiu de aproximativ 737 metri, la viteza de 19 km/h, la ora 14:09'30'', la linia nr.1, s-a produs impactul între aceasta și vagoanele aflate în staționare la linia nr.1 care urmau să formeze trenul de călători nr.1586. După producerea impactului cele două garnituri de vagoane s-au deplasat aproximativ 6 metri în direcția București oprindu-se la ora 14:09'35''.

*Captură nr.2 – momentul impactului la ora 14:09'30”*
