RAPORT DE INVESTIGARE

privind accidentul feroviar produs la data de 10.05.2025, ora 22:20, pe raza de activitate a Sucursalei Regionale CF Constanța, secția de circulație București – Constanța (linie dublă, electrificată), la km 146+950, în stația CFR Fetești, în circulația trenului de marfă nr.66090009, prin deraierea vagonului nr.81536656415-2, de primul boghiu în sensul de mers.

Raport de investigare final
06.05.2026

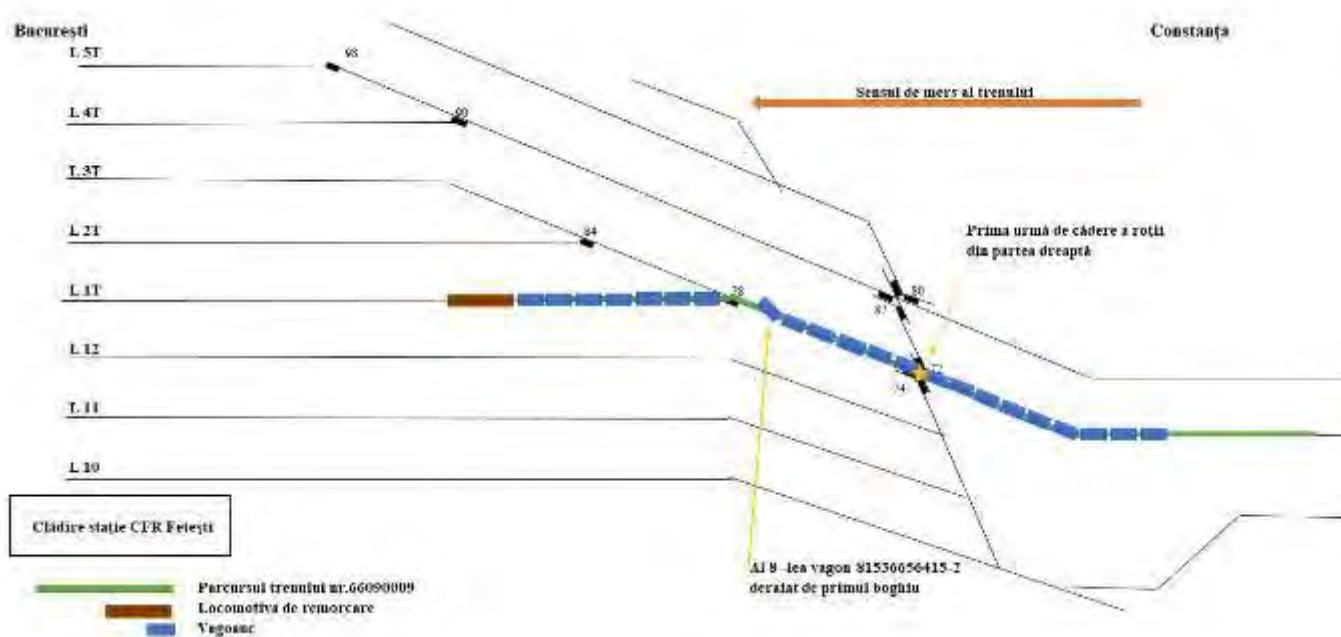
Figura nr.2 - Schița accidentului

La ora 22:20, la intrarea trenului nr.66090009 la linia 1T în stația CFR Fetești de pe firul II de circulație Ramificație Borcea, s-a produs deraierea celui de-al 8-lea vagon din componerea trenului de primul boghiu, în sensul de deplasare, la trecerea pe aparatul de cale tip TDJ nr.72/74.

Trenul a circulat în stare deraiată o distanță de aproximativ 42 m în direcția schimbătorului de cale nr.78, după care s-a oprit ca urmare a scăderii bruște a presiunii aerului din conducta generală de aer și a măsurilor de frânare a trenului luate de către mecanicul locomotivei aflate în remorcarea trenului. Întreruperea conductei generale de aer a fost cauzată de ruperea cârligului de tracțiune dintre vagonul deraiat și cel poziționat înaintea lui și decuplarea semiacuplărilor pneumatice dintre cele două vagoane.

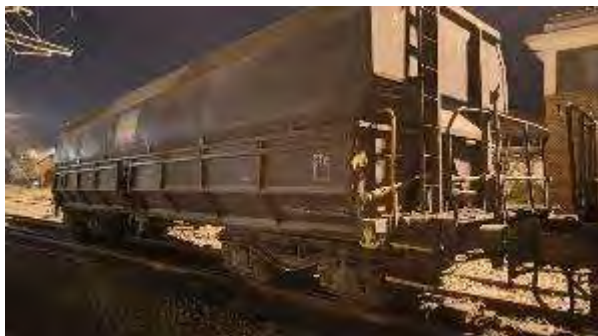
- primul boghiu în sensul de deplasare, cu roțile R 5÷8 al vagonului nr.81536656415-2 era deraiat de ambele osii pe schimbătorul de cale nr.74 (Foto nr. 1), cu roțile din stânga aflate între firele căii iar cele din dreapta în exteriorul căii;
- cârligul de tracțiune de la aparatul de tracțiune corespunzător boghiului deraiat era rupt (Foto nr.2 și nr.3);
- schimbătoarele de regim „gol-încărcat” și „marfă – persoane” se aflau în poziție corespunzătoare stării vagoanelor și tipului de tren;
- instalația de frâna automată era în acțiune.

Foto nr.1 - Primul boghiu (roțile 5÷8) deraiat în sensul de mers pe schimbătorul de cale nr.74

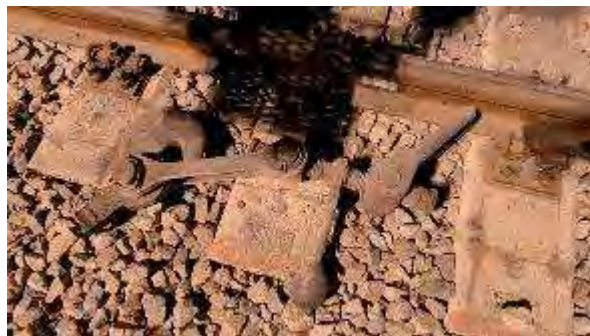
Au fost înregistrat pagube la vagonul deraiat, fiind necesară înlocuirea cârligului de tracțiune.

Foto nr.2 - Cârlig aparat de tracțiune rupt

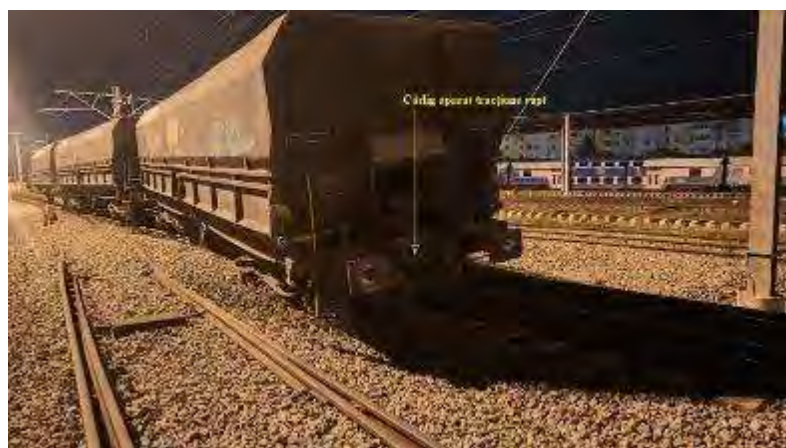
Foto nr.3 - Cârlig aparat de tracțiune rupt

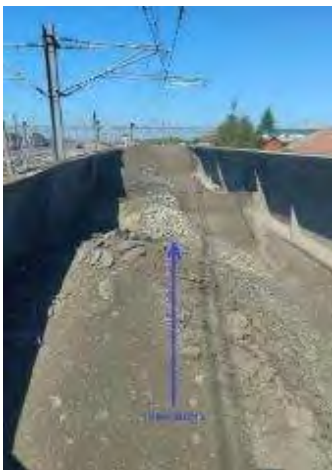
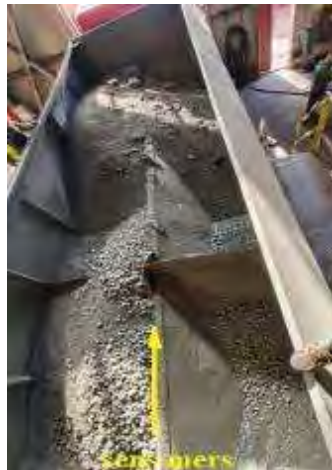
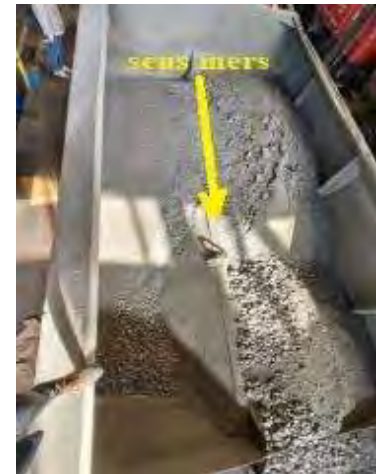
Repartizarea inegală a încărcăturii vagonului nr.81536656415-2 în raport cu axa sa transversală, condiție care a făcut ca raportul dintre forța de conducere și sarcina care acționau pe roata din partea dreaptă a osiei conducătoare a primului boghiu, să crească peste limita de stabilitate la deraiere, fapt ce a făcut ca această roată să părăsească suprafața de rulare a ciupercii șinei de pe firul drept al căii și să cadă în exteriorul acesteia, pe contraacul curb al aparatului de cale tip TDJ nr.72/74.

- valorile înregistrate de instalația de cântărire sunt exprimate în daN – coeficientul de transformare daN/tonne = 1,0197;
- la aspectarea modului de repartizare a mărfii încărcate în vagon s-a constatat că aceasta nu era distribuită uniform în plan transversal, fiind mai multă încărcătură pe partea stângă în sensul în care a circulat vagonul în componența trenului nr.66090009 (Foto nr.4, 5 și 6);

Foto nr.4, 5 și 6 – Starea încărcăturii din vagonul nr. 81536656415-2

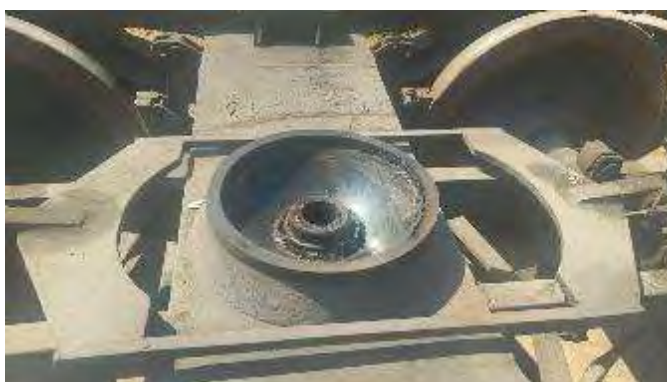
Foto nr.7 – Crapodina inferioară la boghiul deraiat corespunzător roților 5÷8

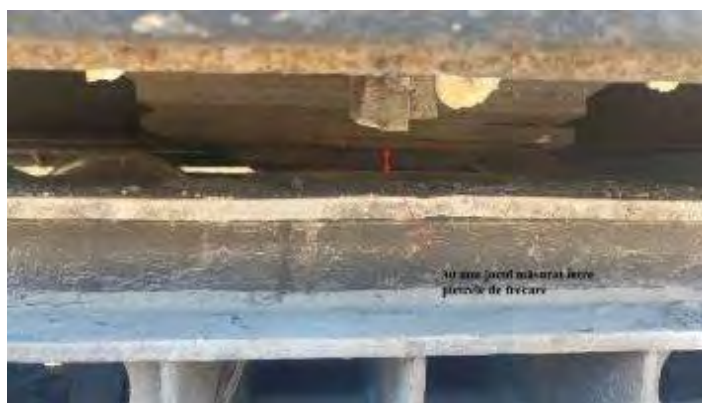
– Valorile depășite sau aproape de limita superioară admisă în exploatare pentru jocul însumat la pietrele de frecare.

Foto nr.8 – Jocul între pietrele de frecare măsurat pe partea dreaptă sens de deplasare la boghiul cu roțile 1÷4

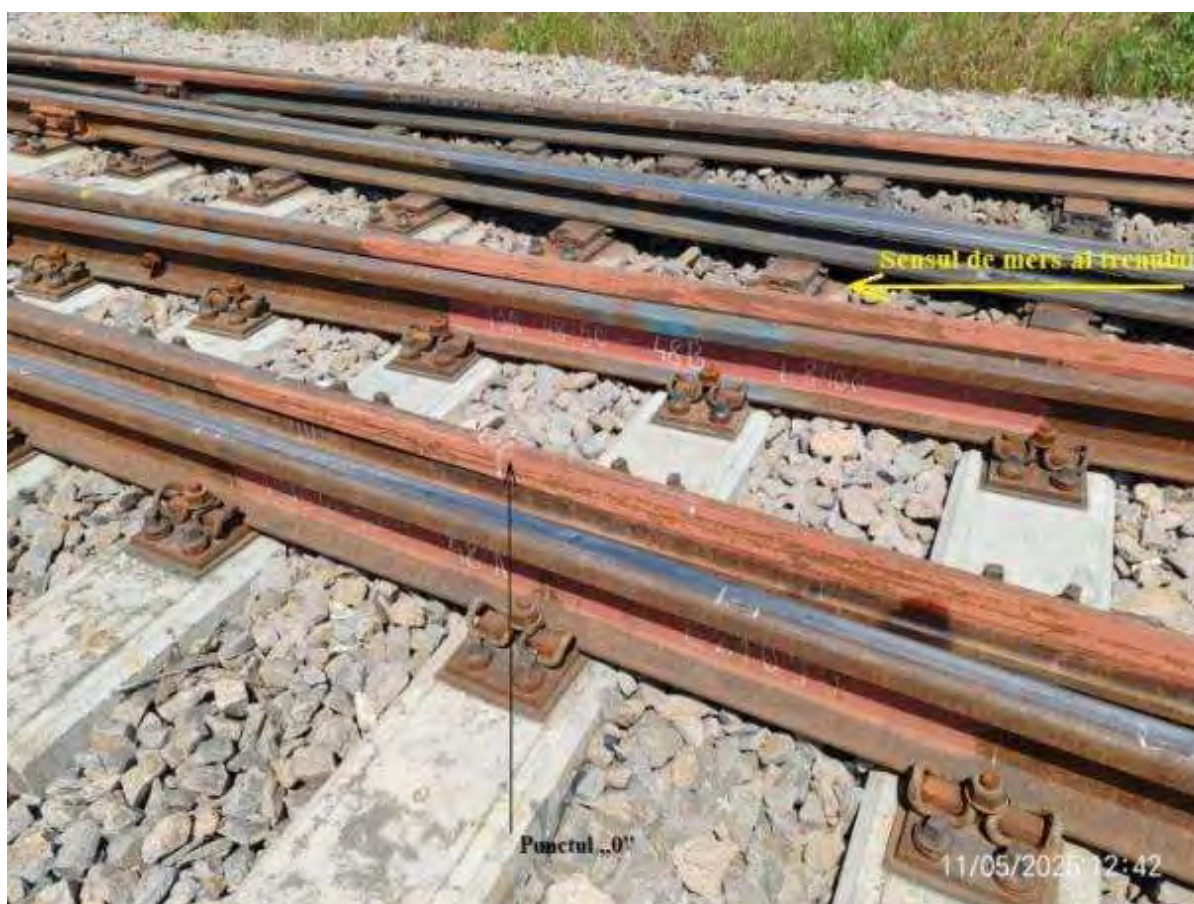
Prima urmă de cădere a roții din dreapta, de pe flancul activ al ciupercii șinei a fost identificată pe firul drept de circulație, pe contraacul curb al aparatului de cale tip TDJ nr.72/74, în sensul de mers al trenului, la km 146+950, la o distanță de 3m de vârful schimbătorului de cale nr.72. În plan transversal s-a constatat o urmă de lovire pe suprafața aripii acului drept (Foto nr.10), din partea stângă a aparatului de cale produsă de căderea roții corespondente. Acest punct a fost marcat pe teren ca punctul „0” (Foto nr.9).

Foto. nr.9 – Punctul „0”

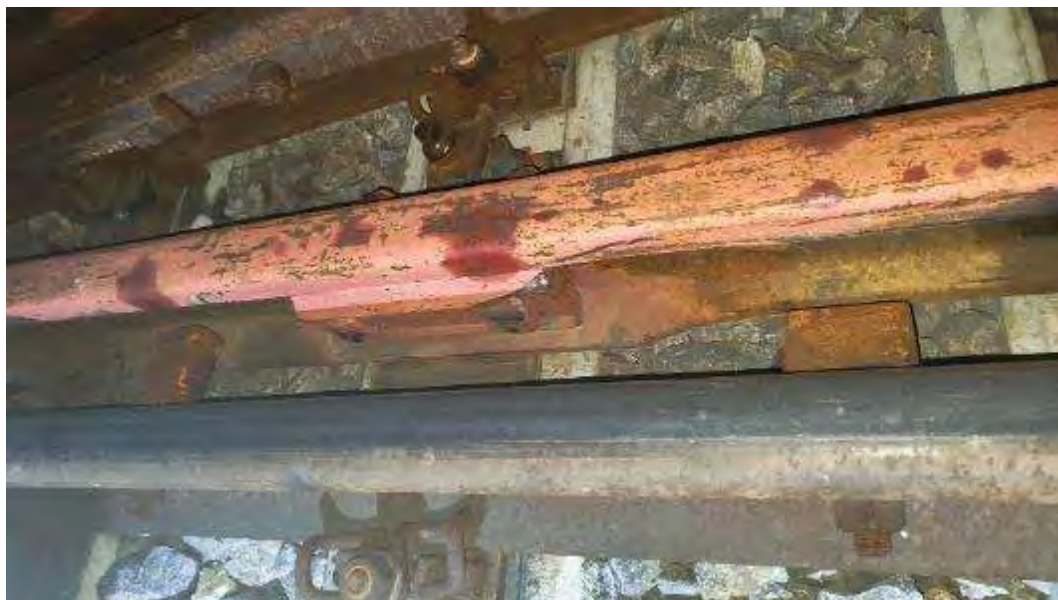
Foto. nr.10 – Urmă de lovire pe suprafața aripii acului drept din partea stângă a aparatului de cale

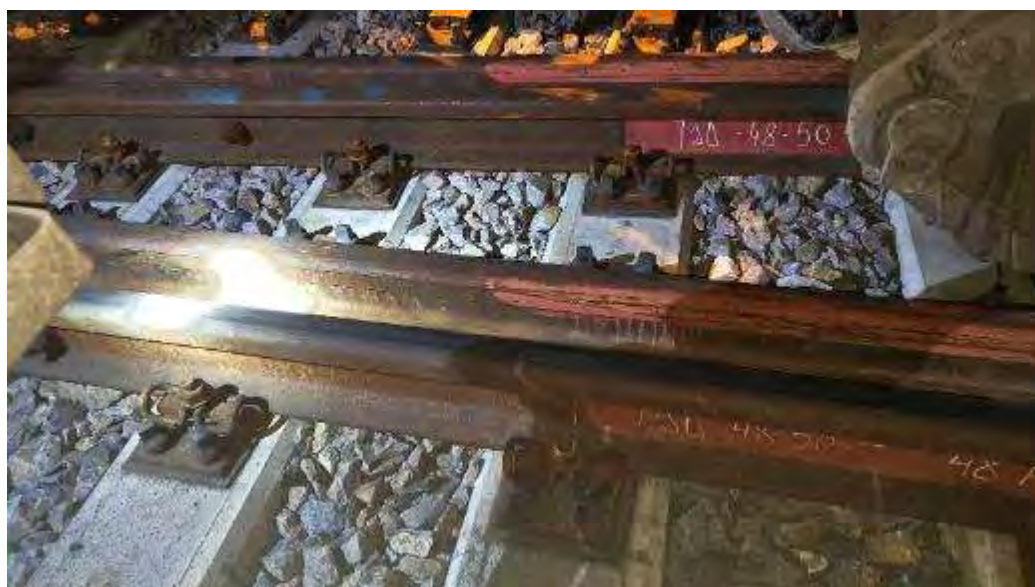
În continuare s-a observat o urmă de rulare pe talpa acului drept și pe proțapii contraacului (Foto nr.11), ce continuă spre inima dublă, afectând placa de bază a inimii duble și alunecătorii contraacului curb al schimbătorului de cale nr.74 din componerea TDJ.

Foto. nr.11 – Urmă de rulare pe laterala acului drept și pe proțapii contraacului

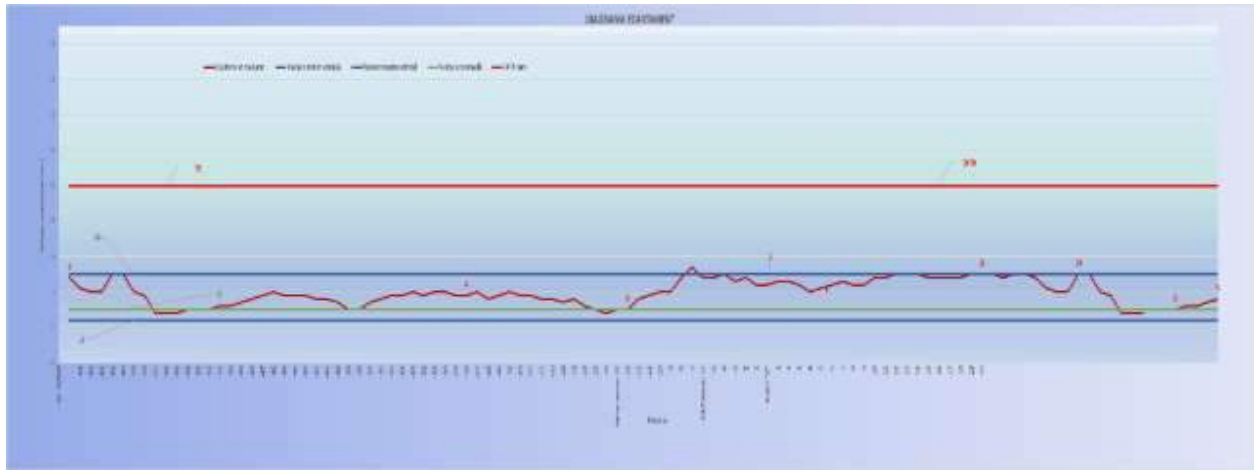
Figura nr. 4 - Diagrama ecartamentului

Valorile măsurate sunt reprezentate grafic în următoarele diagrame. În diagrama ecartamentului (*figura nr.4*) s-au reprezentat pe abscisă picheții marcați pe teren la echidistanța de 0,5 m, iar pe ordonată s-au reprezentat valorile măsurate cu tiparul de măsurat calea (exemplu: valoarea de 0 mm corespunde ecartamentului de 1435 mm).

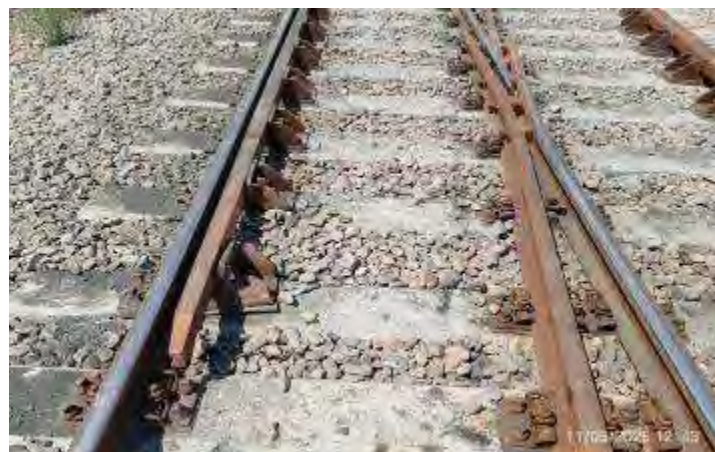
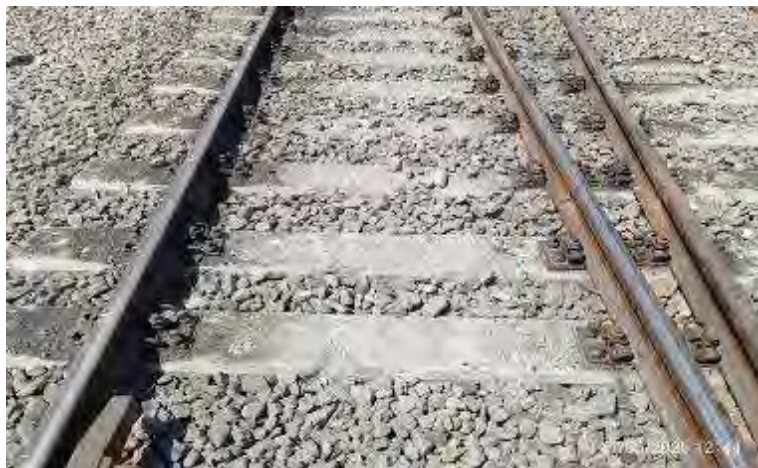
Pe porțiunea de linie, din zona producerii accidentului feroviar, au fost avariate un număr de 60 de traverse speciale din beton din compunerea aparatului de cale tip TDJ nr.72/74 și de pe secțiunea dintre aparatul de cale tip TDJ nr.72/74 și schimbătorul de cale nr.78.

Starea tehnică a traverselor este buna iar prisma de piatră spartă este necolmatată aceasta fiind prezentată în următoarele fotografii:

Foto. nr.12 și 13 – Starea traverselor aflate în cale și gradul de colmatare a prismei de piatra spartă
