## **RAPORT DE INVESTIGARE**

al accidentului feroviar produs la data de 21.05.2025, în jurul orei 18:50, pe raza de activitate a Sucursalei Regionale de Căi Ferate Craiova, în halta de mișcare Leu, prin deraierea de ambele osii ale primului boghiu, în sensul de mers, a vagonului nr.81536652446-1 aflat în compunerea trenului de marfă nr.66062 020

*Ediție finală*  
**31 martie 2026**

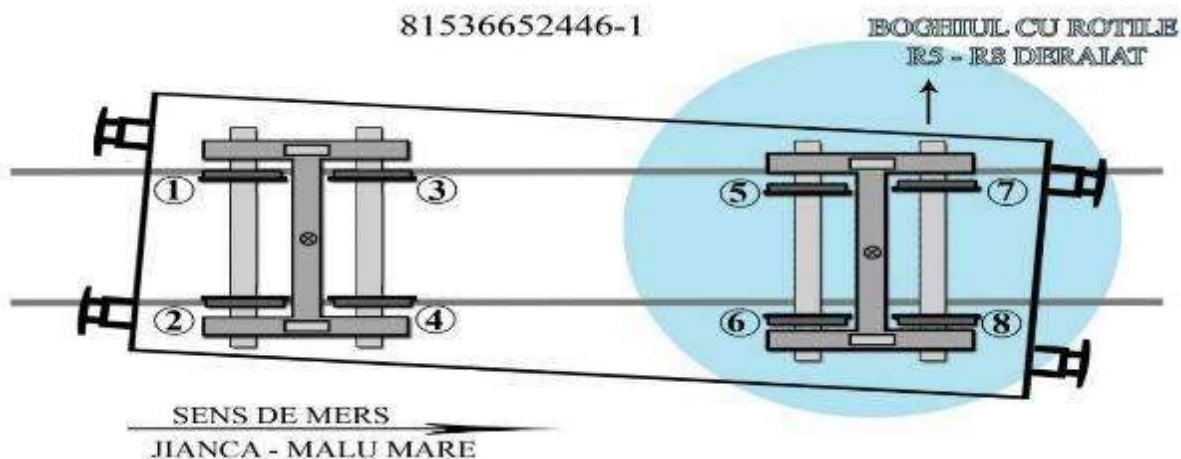
După oprirea trenului, ca urmare a verificărilor efectuate, s-a constatat că, pe diagonala cuprinsă între schimbătoarele de cale nr.5 și nr.7, s-a produs deraierea vagonului nr.81536652446-1, de primele două osii a boghiului nr.2, primul în sensul de mers (Fig. nr.3).

Deraierea s-a produs prin escaladarea flancului activ al ciupercii șinei din partea dreaptă, în sensul de mers al trenului, de către roata din partea dreaptă a osiei conducătoare a vagonului. Ca urmare a deraierii osiei nr.1, s-a produs și deraierea osiei nr.2.

Fig. nr.3 -Boghiul nr.2 deraiat de ambele osii

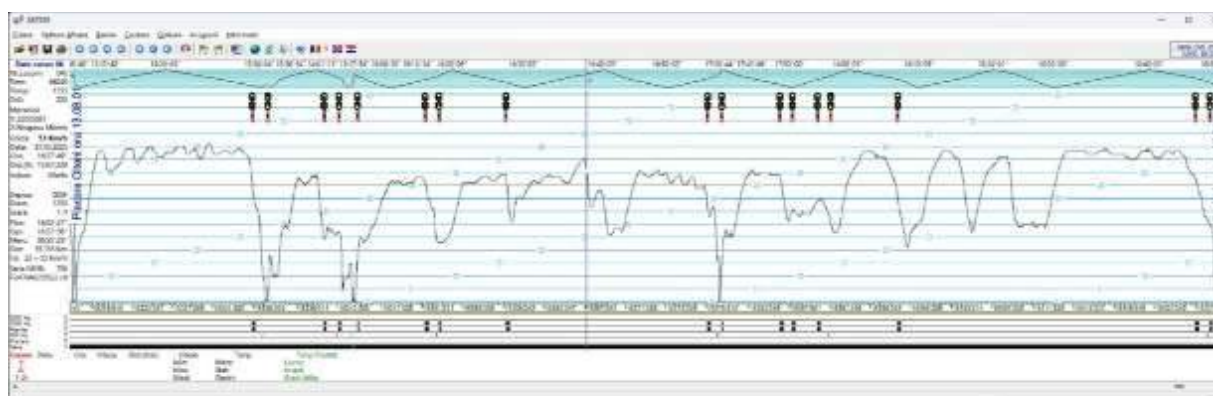
- și a circulat în continuare cu viteze de 8-15-25-30-27-32-26-34-27-13-14 km/h pe un spațiu de 12193 m și un interval de timp de 32':50";
- de la 9 km/h viteza a scăzut la „0” (zero) km/h într-un spațiu de 265 metri și un interval de timp de 03': 09", trenul oprindu-se la ora 18:54':04", în hm. Leu (Fig.nr.5).

Fig.nr.5 - Diagrama vitezei instalație IVMS la locomotiva ED 046

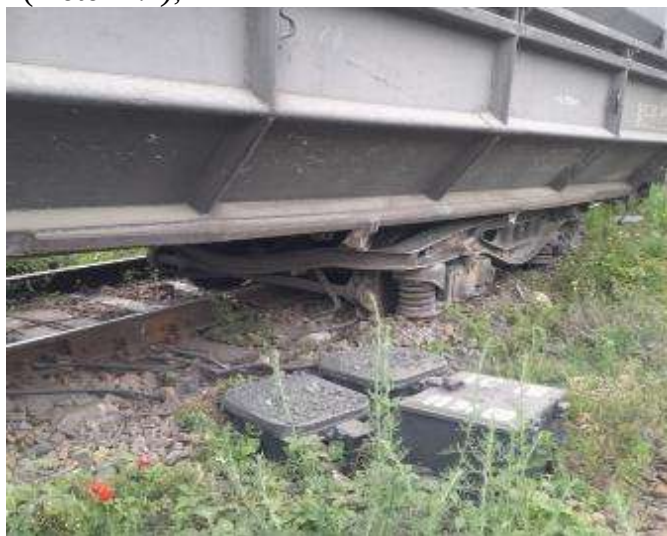
- vagonul nr.81536652446-1, seria Fals, încărcat, deraiat de primul boghiu, în sensul de mers, fiind al 31-lea de la siguranță ( *Foto nr.1*);

*Foto nr.1 – boghiul deraiat ;*

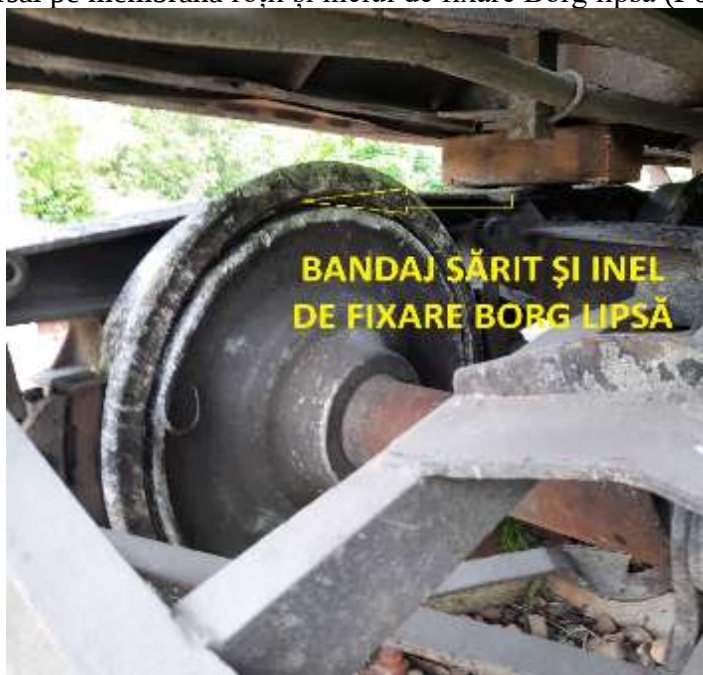
- roata nr.8, a primei osii, în sens de mers, de la vagonul nr.81536652446-1, avea bandajul deplasat transversal pe membrana roții și inelul de fixare Borg lipsă (Foto nr.3);

*Foto nr.3 – R8 – bandaj sărit și inel de fixare lipsă;*

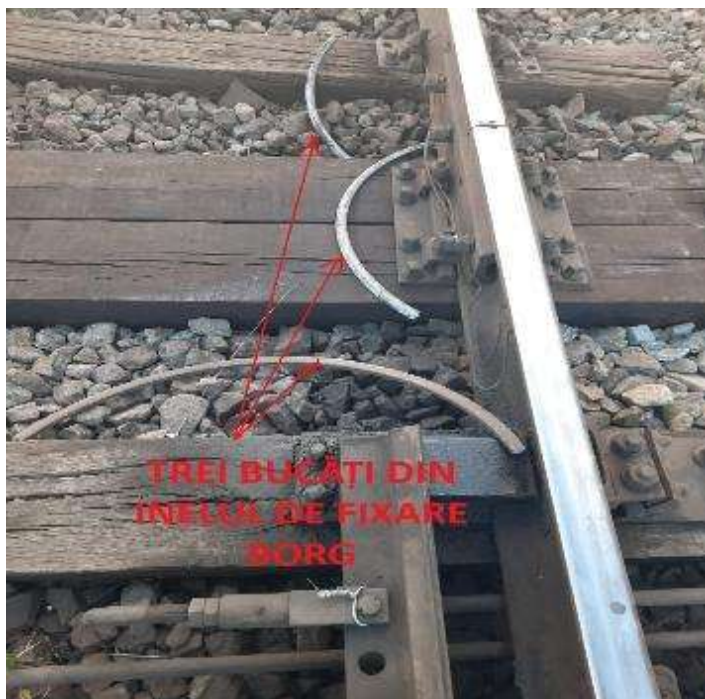
- inelul de fixare Borg, al roții nr.8, a fost găsit (rupt în trei bucăți) pe terasamentul căii, în dreptul schimbătorului de cale nr.3, ruptura fiind noua 100% (Foto nr.4);

Foto nr.4 – trei bucăți din inelul de fixare Borg;

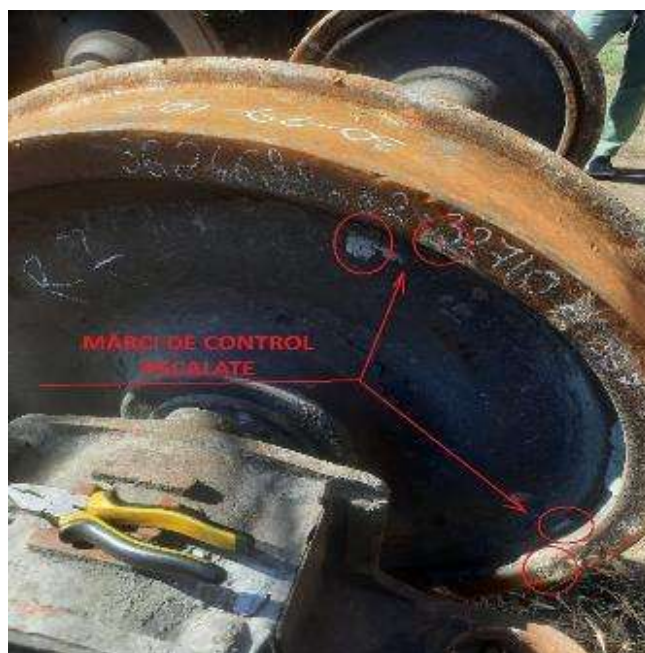
- mărci control prezente pe bandajul și membrana roții R7, deplasate și cu bandajul slăbit și deplasat longitudinal (rotit) (Foto nr.5);

*Foto nr.5 – R7, mărci de control decalate;*

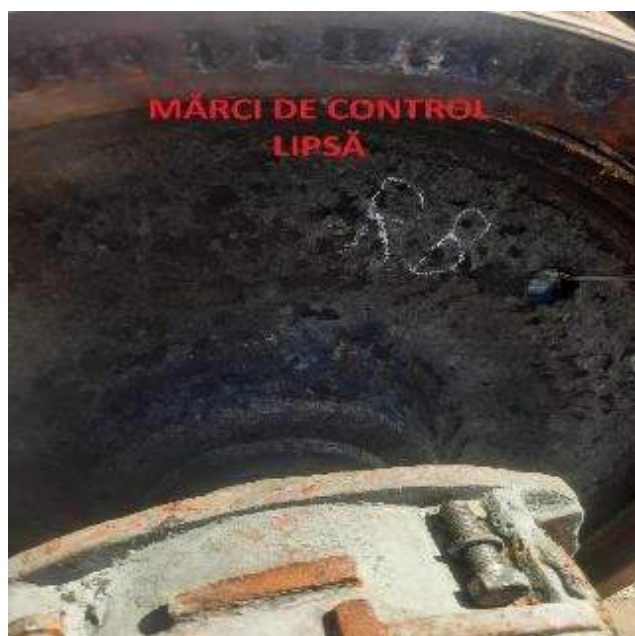
Inexistența marcajelor cu vopsea situate la 90°, unul față de altul, pe bandajul și pe membrana roții nr.8, fapt ce a îngreunat detectarea rotirii acestuia pe membrana roții cu ocazia efectuării reviziilor tehnice și a probelor frânelor;

- mărci control lipsă pe bandajul și membrana roții R8 (Foto nr.6);

*Foto nr.6 – R8, mărci de control lipsă;*

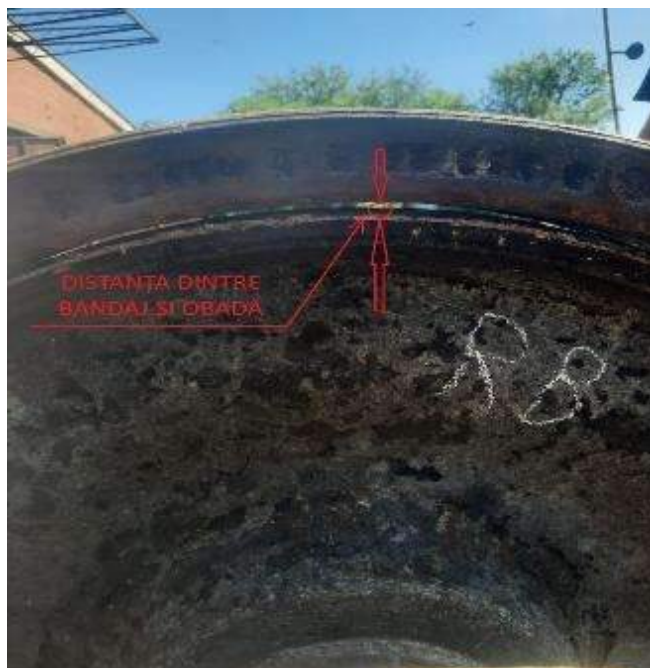
Slăbirea bandajului roții nr.8, urmată de rotirea și deplasarea transversală a acestuia pe membrana roții, fapt ce a condus la modificarea accidentală a distanței dintre fețele interioare ale bandajelor roților (ecartamentul) osiei montate corespunzătoare roților 7÷8 de la vagonul nr.81536652446-1 și deraierea acesteia.

- la roata nr.8 bandajul era slăbit, rotit și deplasat transversal, având o distanță de 10 mm între bandaj și membrană, măsurată în partea opusă contactului dintre membrană și bandaj– (Foto nr.7);

*Foto nr.7 – R8, distanța dintre bandaj și obadă;*

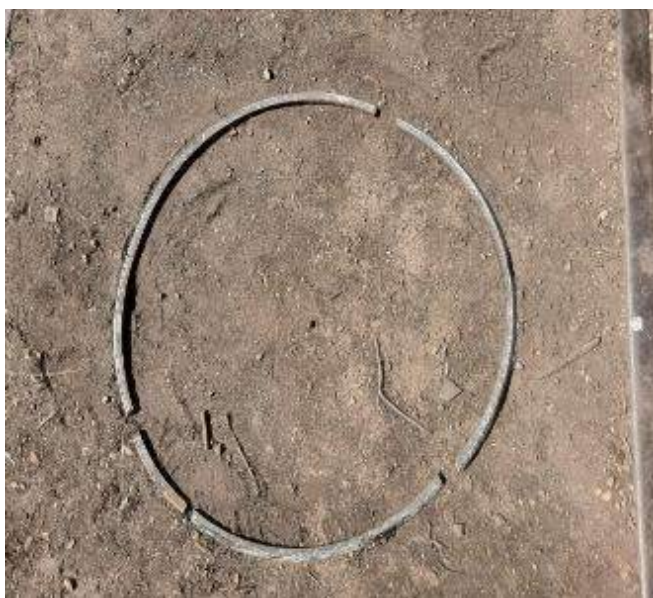
- inelul de fixare de la aceasta roata era rupt în 4 (patru) puncte, fără urme de polizare (Foto nr.8);

*Foto nr.8 - inelul de fixare rupt în 4 (patru) puncte, fără urme de polizare;*

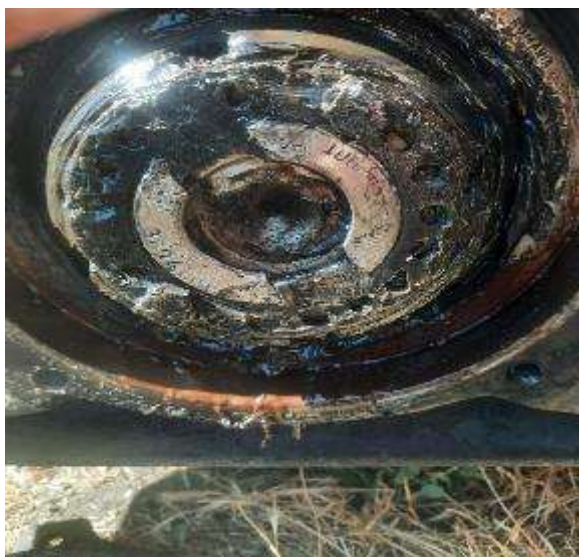
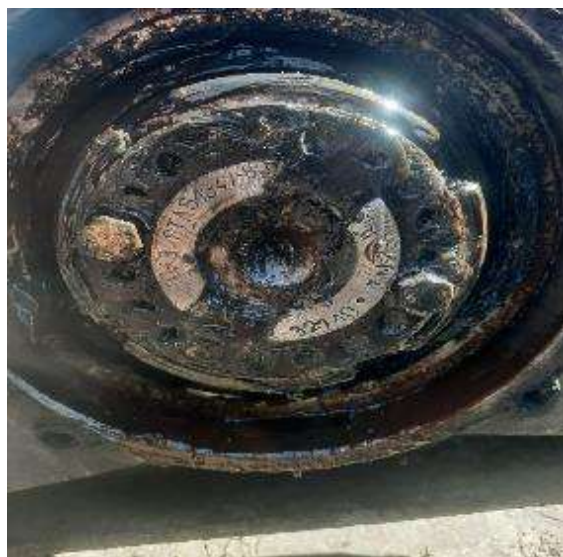
- pe fusul de osie exista următorul marcaj: CFR 3624698 IUGP 82, la roata nr.7 și IOBB 32710 CFR 82, la roata nr.8 (Foto nr.9 și nr.10);

Foto nr.9 și nr.10. – marcajul pe ambele fusuri de osie ale roților 7-8;

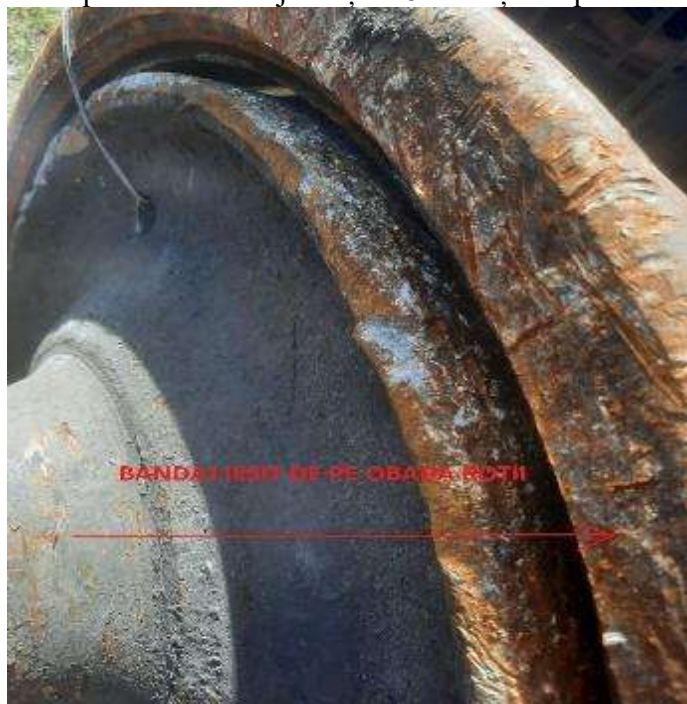
Distanțele între fețele interioare, respectiv între fețele exterioare, la osia cu roțile R7-R8, nu au putut fi verificate și măsurate din cauza faptului că bandajul roții R8 era ieșit de pe membrană (Foto nr.11);

Foto nr.11 – bandajul ieșit de pe membrană al roții nr.8;

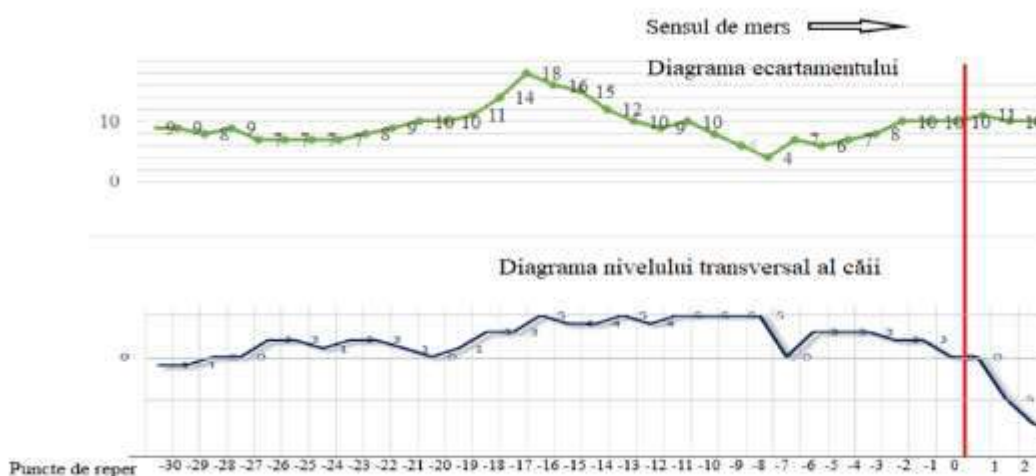
Figura nr.6 - valorilor măsurate ale ecartamentului și nivelului transversal
